TESIS DE INVESTIGACIÓN PARA OPTAR AL TÍTULO DE:

ANTEPROYECTO PRELIMINAR A NIVEL DE SUB-SEDE, DE LOS PUESTOS DE SALUD DE CINCO COMUNIDADES AFECTADAS POR EL HURACÁN FÉLIX

Arq. Henning Raúl Aburto Ortíz

Managua, Marzo 2008

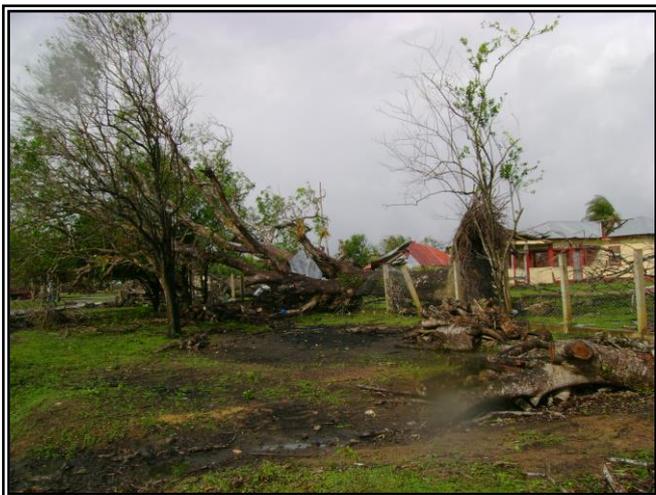
Foto N° 1: Sandy Bay. Entrada del huracán Félix.

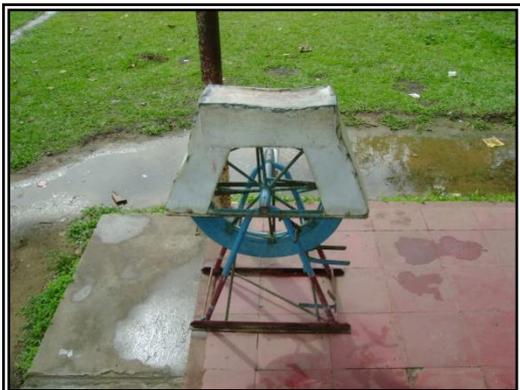
Foto N° 3: Bomba de mecate en mal estado.

La comunidad no cuenta con un Sistema de Abastecimiento de Agua Potable. Se abastecen mediante 200 pozos, que en la mayoría de los casos son compartidos por dos familias para cubrir la necesidad de las 435 familias de la comunidad.

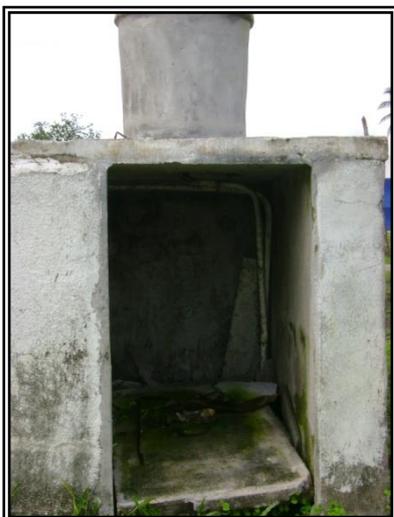
Foto N° 4: Letrina tipo FISE en mal estado.

El sistema de disposición de excretas es mediante letrinas. La letrina tipo FISE ubicada en el puesto de salud se encuentra en destruida. Es notoria la falta de higiene en el uso de la misma.

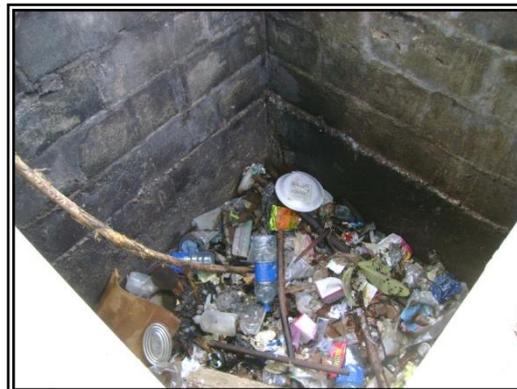
Para el tratamiento de los desechos sólidos hospitalarios se hace uso de construcciones pequeñas de concreto, o bien, de pozos que dieron su vida útil, para su respectiva quema a la intemperie. Cabe mencionar que no sólo desechos del puesto son incinerados, sino también basura orgánica. Sin lugar a duda, estos lugares se convierten en focos localizados de contaminación.

Foto N° 5: Pozo de agua potable destruido por el huracán siendo utilizado como crematorio.

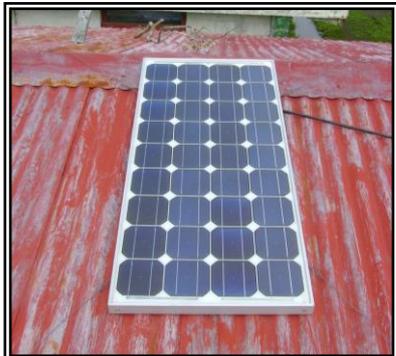
Foto N° 6: Panel eléctrico para el radio comunicador.

En Sandy Bay no existe ninguna evidencia de tendido eléctrico, sin embargo en lo que respecta al puesto de salud de Ninayari, se encontraban trabajando con un solo panel eléctrico el cual solo tiene capacidad para levantar el radio comunicador, esto significa que el puesto de salud no presta atención por la noche debido a la ausencia de luz artificial.

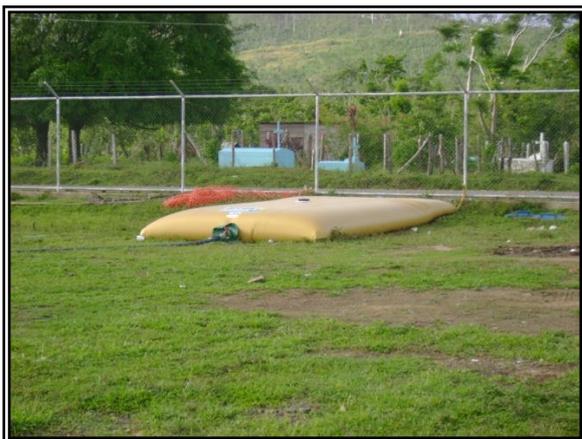
Foto N° 8: Bolsa de abastecimiento de agua potable.

El sistema de abastecimiento de agua potable es proveniente del río Sahsa. Cuenta con línea de conducción por gravedad. La distribución es mediante tuberías de PVC y galvanizado de 4 pulgadas de diámetro. El sistema presenta contaminación extrema desde la fuente donde se abastece producto de la presencia de animales muertos.

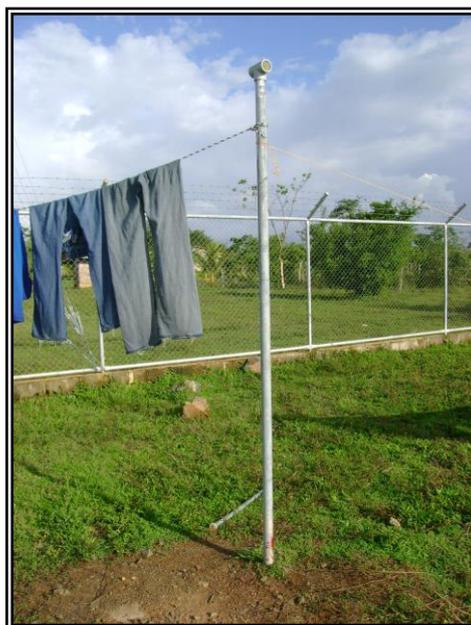
En la foto N°9, se puede apreciar el respiradero de la fosa séptica el cual es utilizado como tendedero de ropa de los médicos y personal del puesto.

Foto N° 9: Respiradero de una de las fosas sépticas.

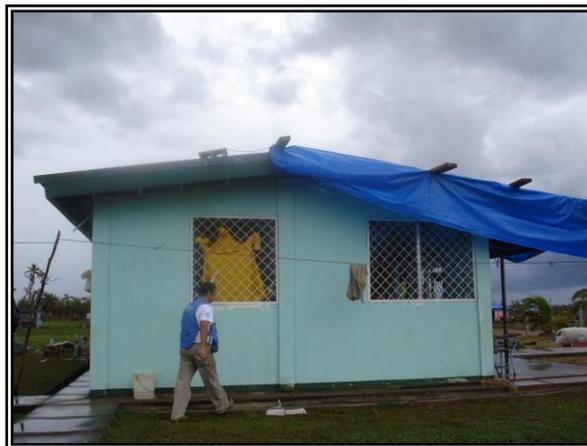
Foto N° 11: Puesto de salud.

Se puede apreciar el desprendimiento parcial de la cubierta, fascia y flashing y casi en su totalidad del cielo raso, las paletas de las ventanas quebradas. Posterior al Huracán, temporalmente se colocó una carpa, sin embargo ha sido repuesto con láminas de zinc. El cercado del terreno del Puesto de Salud es de alambre de púas y postes de concreto.

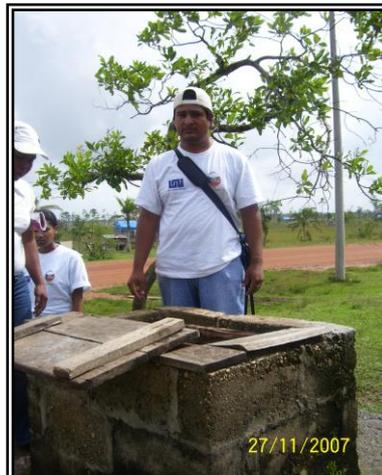
En la actualidad, el puesto de salud de Sisin cuenta con un pozo inutilizado por el daño ocasionado a la estructura del mismo. A su vez, el pozo presenta cierto grado de contaminación según análisis realizado por el MINSA, por lo que no está apto para el consumo de la comunidad.

Foto N° 12: Pozo de agua potable en mal estado y contaminado.

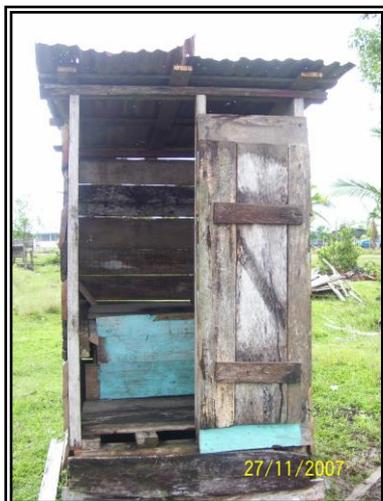
Foto N° 13: Letrina destruida por el huracán.

El puesto de salud cuenta con un pozo séptico como sistema de tratamiento de las aguas residuales. Dicho pozo se encuentra saturado al no contar con un constante mantenimiento, lo que ha provocado el estancamiento de las mismas.

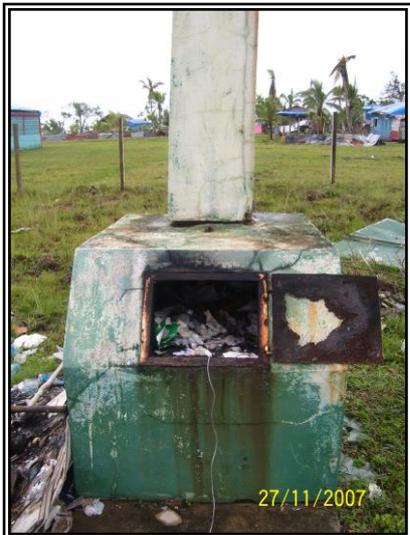
Al momento de realizar la evaluación, no se le estaba dando ningún tratamiento al manejo de los desechos sólidos del puesto, ya que éstos son depositados a la intemperie. En el área del puesto de salud existe un incinerador ubicado a 5m del puesto, el cual está dañado presentando fracturas en su estructura.

Foto N° 14: Crematorio de Sisin, saturado de desperdicios.

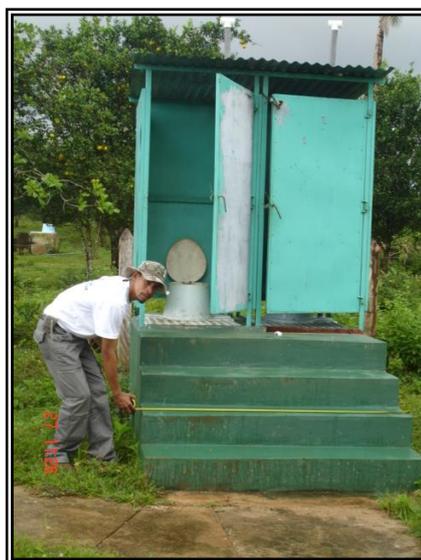
No existe un sistema de alcantarillado en la comunidad. El sistema de disposición de excretas es mediante letrinas. El FISE construyó un total de 114 letrinas de un total de 210 familias que lo requieren. La letrina ubicada en el puesto de salud se encuentra en buen estado. Es notoria la falta de higiene en el uso de la misma.

Foto N° 17: Letrina tipo FISE, en buen estado debido a un constante mantenimiento.

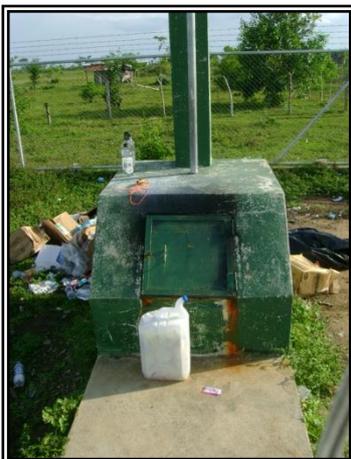
Los desechos sólidos provenientes del puesto de salud son tratados mediante quema en un incinerador en buen estado.

Foto N° 18: Crematorio del puesto de salud.

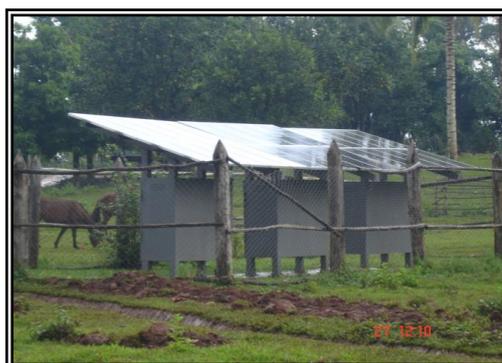
En el Puesto de la comunidad de Francia Sirpi se encontraban, un refrigerador, un radio receptor, una bomba de cloración de agua, estos artefactos trabajan por medio de paneles, cabe mencionar que el funcionamiento no es constante ya que las baterías se descargan rápidamente debido a malas conexiones a demás de sobrecargar dicho sistema.

Foto N° 19: Sistema de paneles de abastecimiento del puesto de salud.

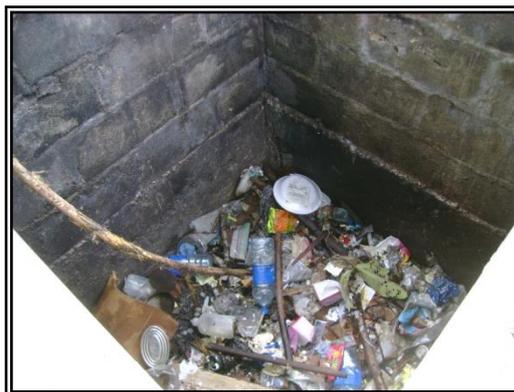
El puesto de salud no cuenta con incinerador, únicamente cuenta con una pequeña construcción de 1.17m x 1m x 0.9m de altura, el que era utilizado como pozo de agua potable, es ahí donde son depositados los desechos hospitalarios para su respectiva quema, cabe mencionar que esta quema es a la intemperie, y por ende representa un foco de contaminación.

Foto N° 21: Pozo de agua potable destruido por el huracán siendo utilizado como crematorio.
