Trabajo Monográfico para optar al Título de “*Arquitecto*”

Aplicar un sistema de Gestión de riesgos para el inmueble patrimonial: “*Mercado de artesanías de la ciudad de Masaya, Nicaragua*”

Br. José Luis Mendoza Castillo.

Managua, Nicaragua Noviembre del 2014

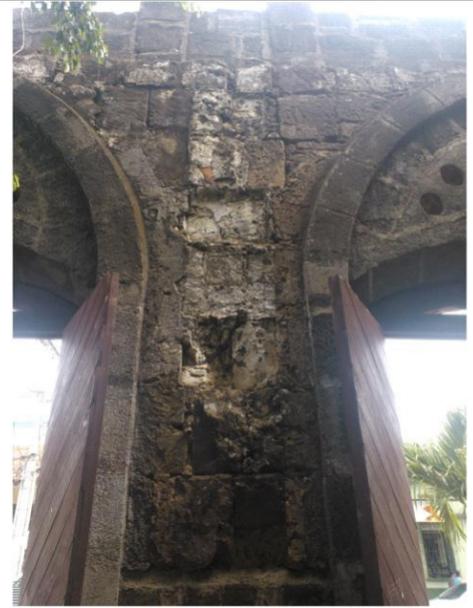
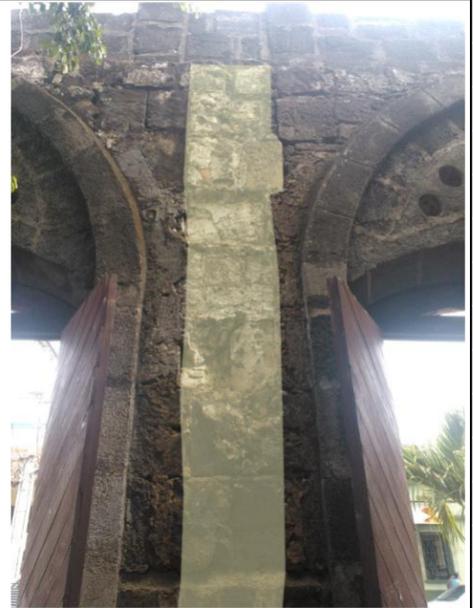
Ficha de muros internos		
	Foto	Restos de muros
Muro 9

Notas	Es fácilmente apreciable que al retirar el muro interno en estas seccion se daño de forma considerable el muro exterior.

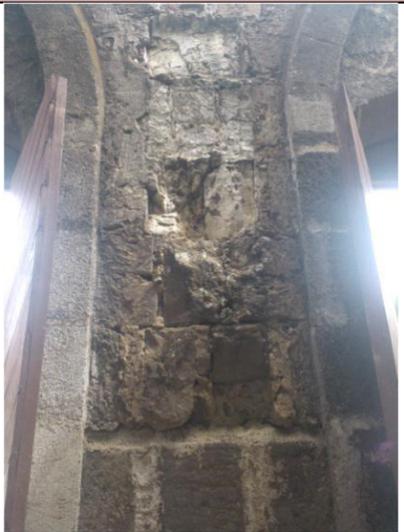
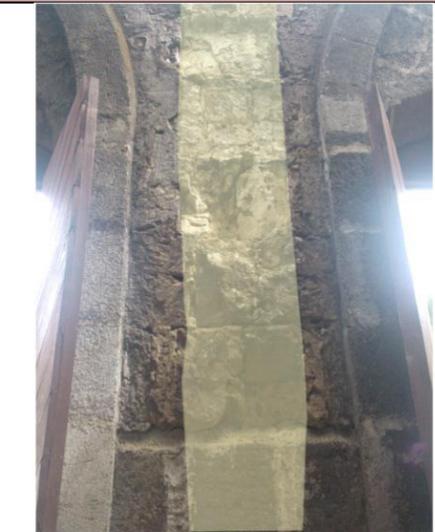
Ficha de muros internos		
	Foto	Restos de muros
Muro 10

Notas	Nótese el daño en el muro exterior en la zona donde estaba adosado el muro interior.

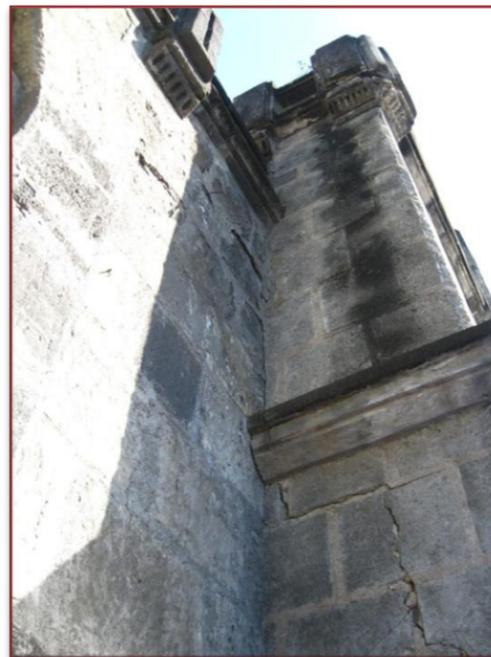
Estas grietas se dan mayormente en el punto de confluencia de la torre y el muro y es ahí donde se evidencian, en los accesos al presentar arco las cargas son mejor administradas y no se aprecian daños severos en ellos.

Ilustración 46: Grieta en la intersección de la torre Norte con el muro Oeste. Nótese como los esfuerzos han fracturado la piedra Fuente: José L. Mendoza.

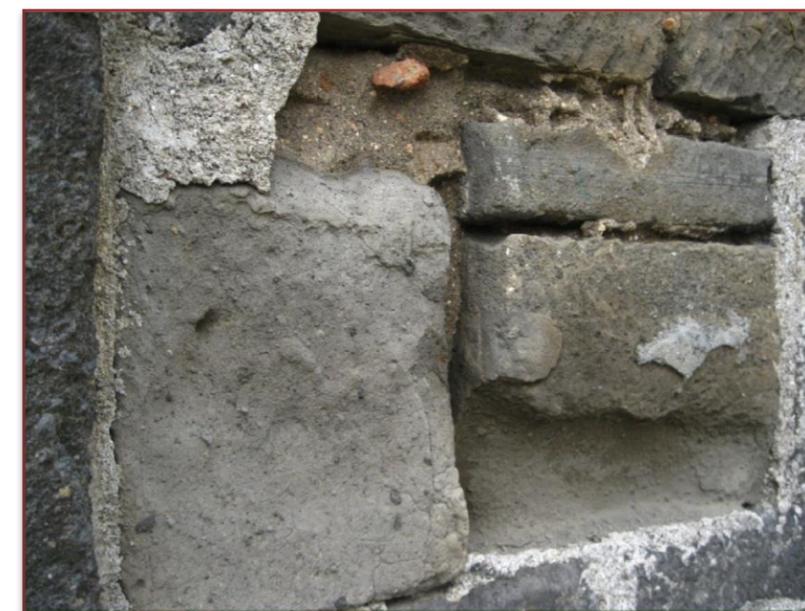
Ilustración 49: Erosión en el Muro Este del Mercado de Artesanías.

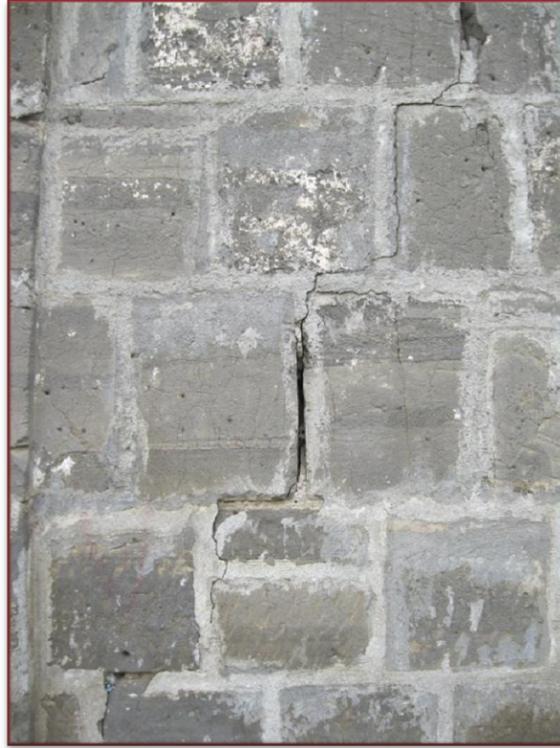
Ilustración 52: Grieta en el muro Norte del Mercado de Artesanías.

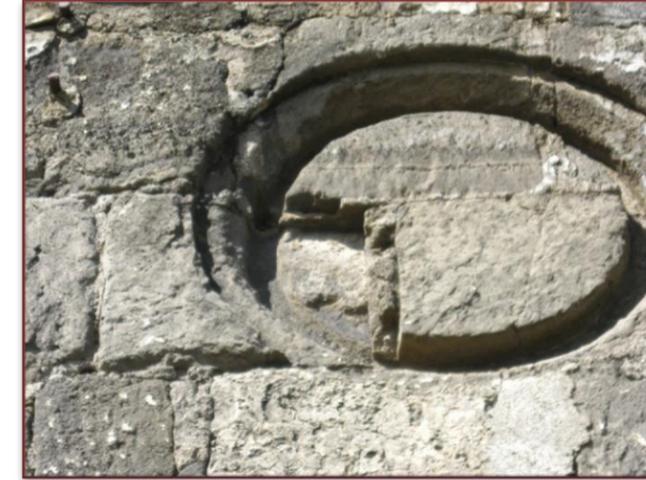
Ilustración 53: Desprendimiento en elemento decorativo del muro Sur Mercado de Artesanías.

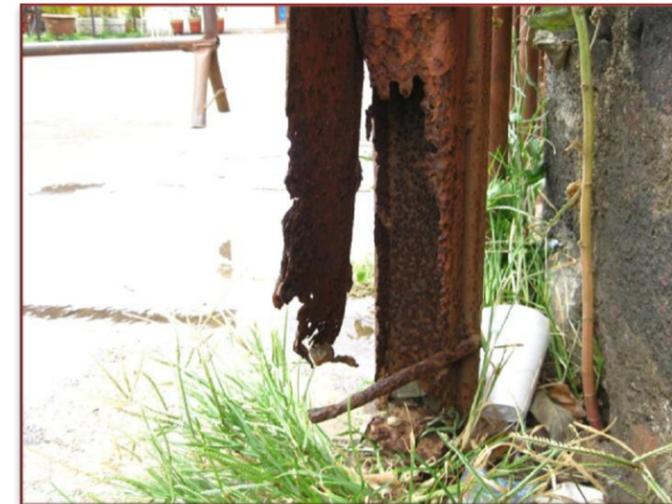
Ilustración 55: Ejemplo Corrosión en los portones metálicos del acceso vehicular en el Muro Este del Mercado de Artesanías. Fuente: José L. Mendoza.

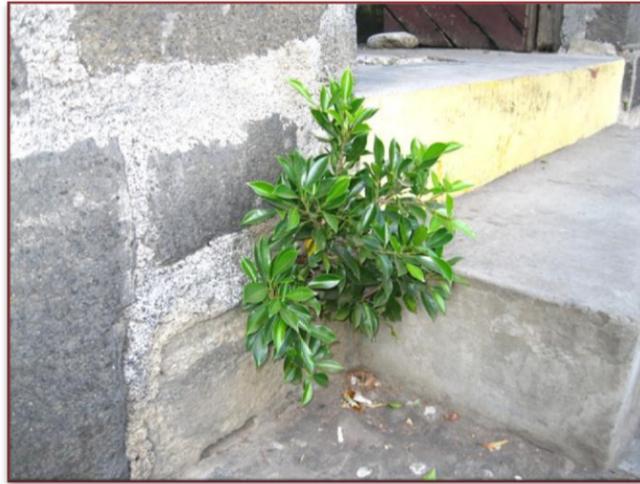
Ilustración 56: Afectación por Organismo Vegetal, Mercado de Masaya.

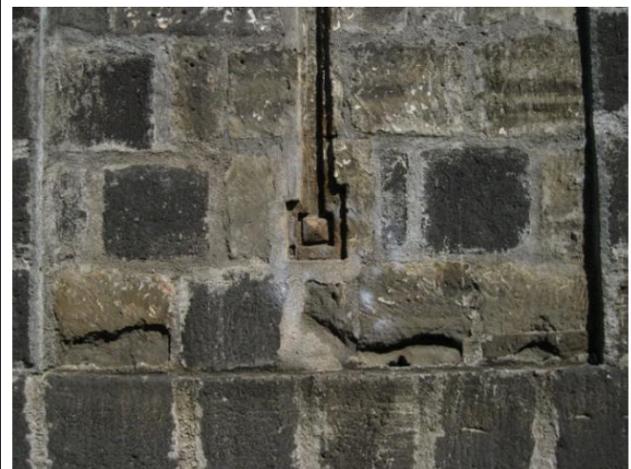
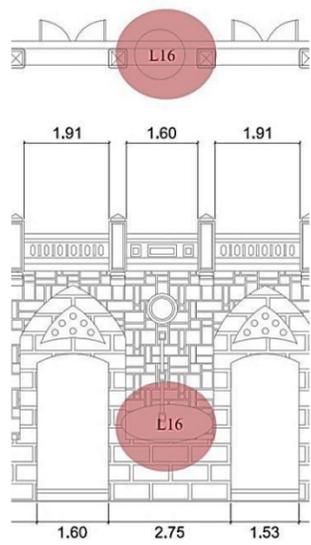
Tipo de lesión	Código	Fotografía de la lesión
Erosión Atmosférica	L-16

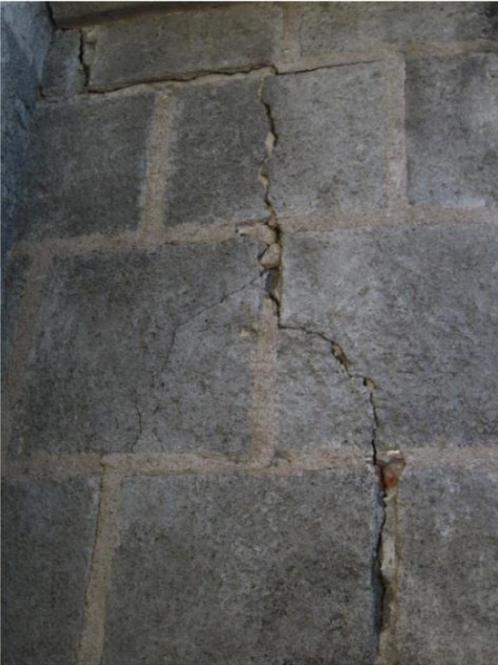
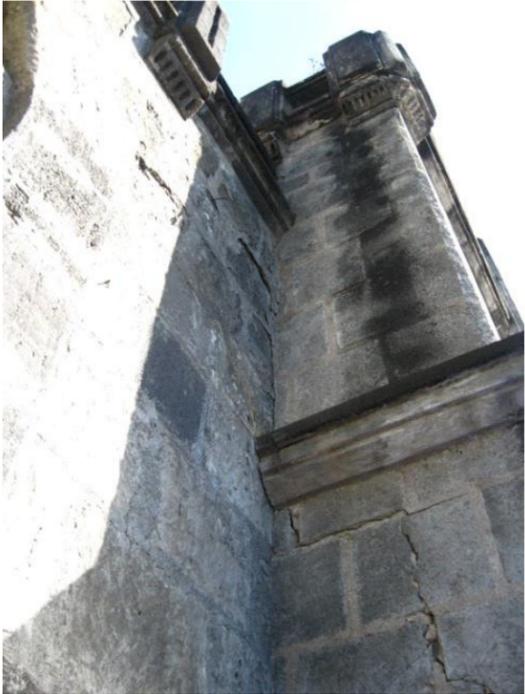
Tipo de lesión	Código	Fotografía de la lesión
Grieta	L-17

Sobre la fachada oeste podemos concluir que existen algunas lesiones que son de importante preocupación, en la que destaca por ejemplo la *L17*, una grieta de longitud considerable y que no solo está en la junta de la piedra sino también seccionando la piedra misma, creando inestabilidad de manera significativa en la integridad estructural de la torre suroeste.

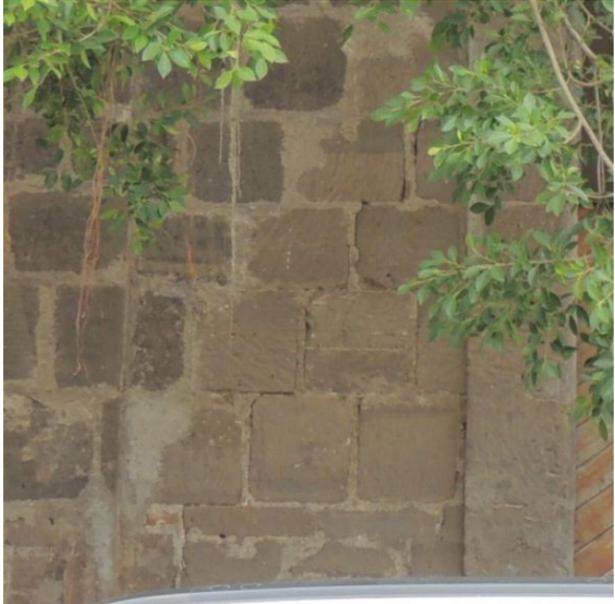
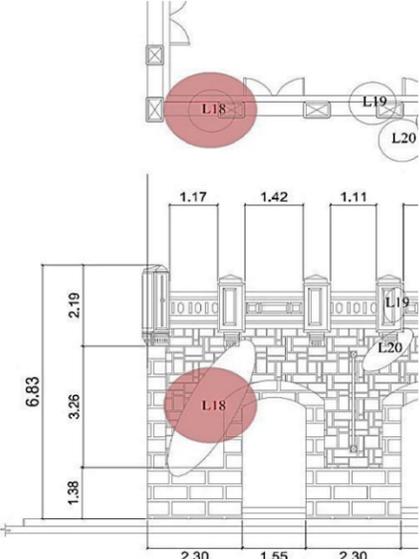
Tipo de lesión	Código	Fotografía de la lesión
Grieta	L-18

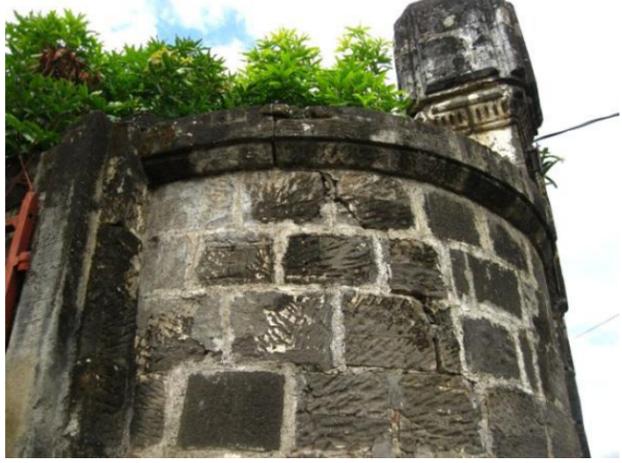
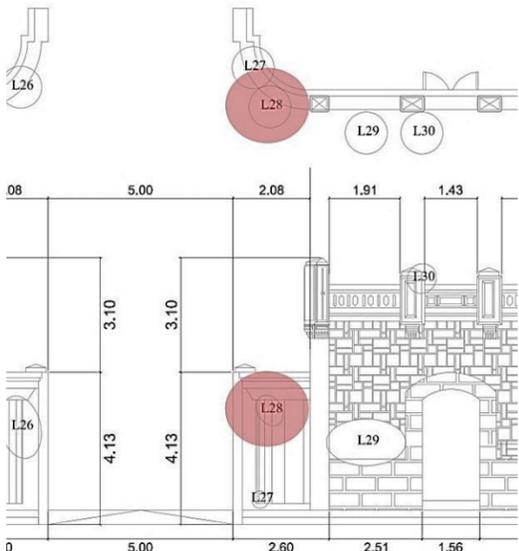
Tipo de lesión	Código	Fotografía de la lesión
Grieta	L-28

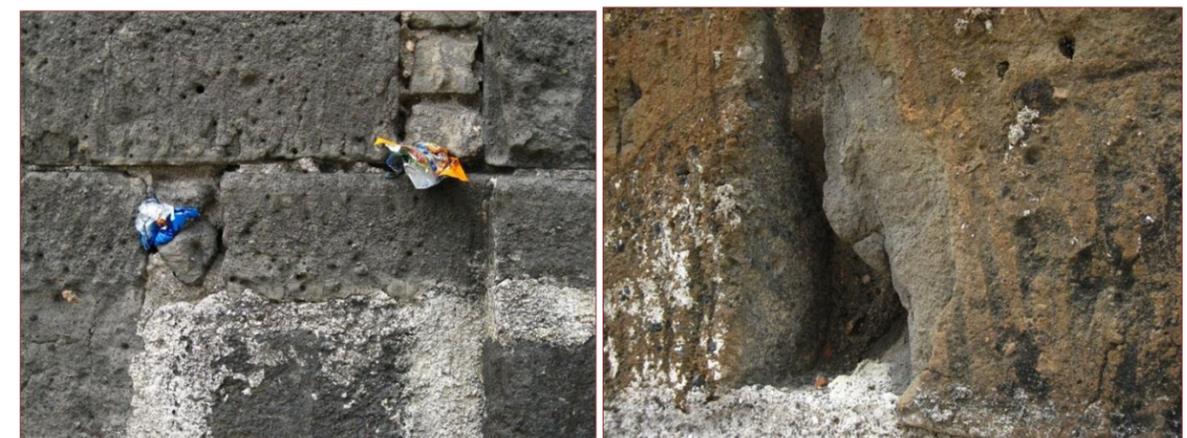
Esta elevación es de las más afectadas por erosión atmosférica debido a su localización con respecto al sentido de los vientos predominantes en combinación con la precipitación de las lluvias. Los muros son expuestos a partículas de contaminación que producen el rápido desgaste de las rocas lo cual es mayormente evidente en el cuadrante sureste del muro donde aproximadamente dos tercios del mismo están seriamente afectados por erosión y la pulverización de la piedra. En las siguientes imágenes podremos ilustrar los efectos de erosión en algunos puntos de la elevación en el sector anteriormente descrito

Ilustración 60: Ejemplos de Erosión en el muro.
Fuente: José L. Mendoza.

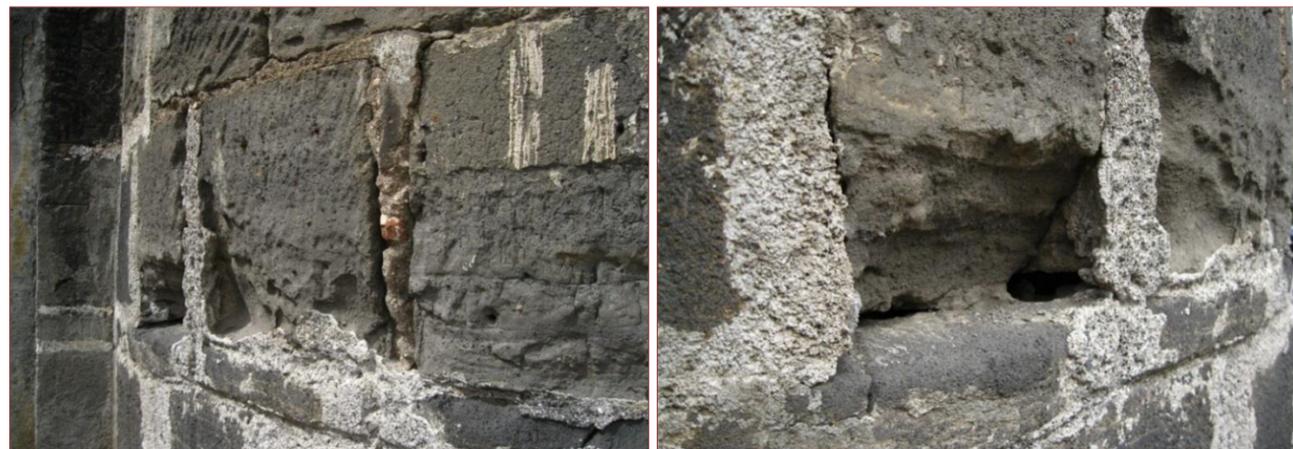
Ilustración 61: Ejemplos de Erosión en el muro.
Fuente: José L. Mendoza.

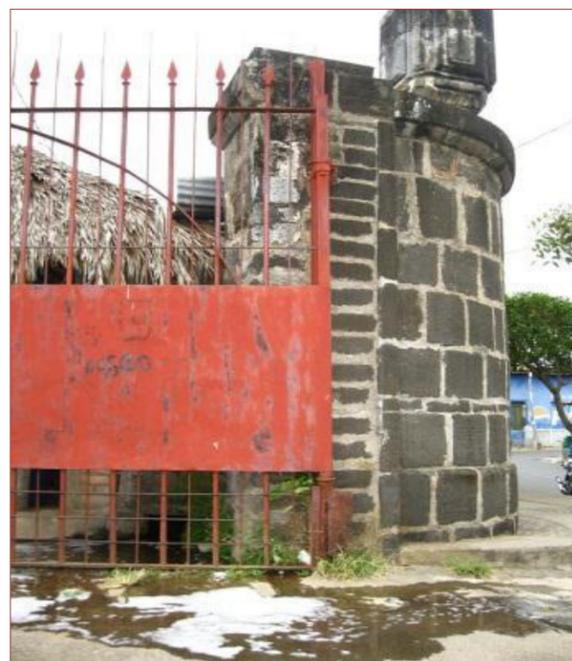
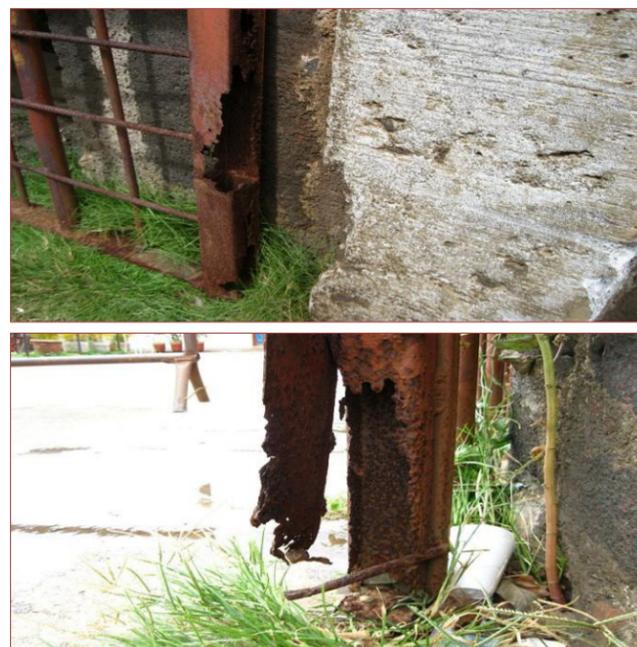
En sus esquinas tanto sureste como suroeste, existen dos fisuras verticales de tipo cortante que son de consideración importante por la gravedad de las condiciones. El muro en estos puntos está extremadamente frágil y es propenso a derrumbe en caso de cualquier movimiento telúrico o esfuerzo mecánico. En los dos portones de acceso vehicular hay importantes focos de humedad debido a que aquí existen dos restaurantes que vierten sus aguas hacia el muro, particularmente hacia los portones provocando serios estados de oxidación además de daños por capilaridad ascendente en la piedra adyacente como podemos valorar en las siguientes imágenes:

Ilustración 62: Ejemplos de lesiones en portones vehiculares.

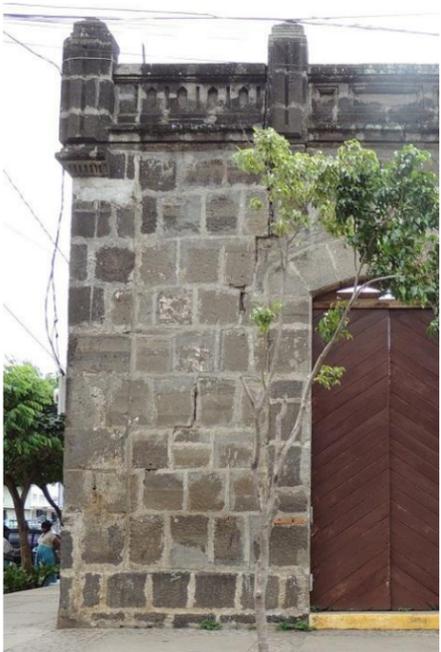
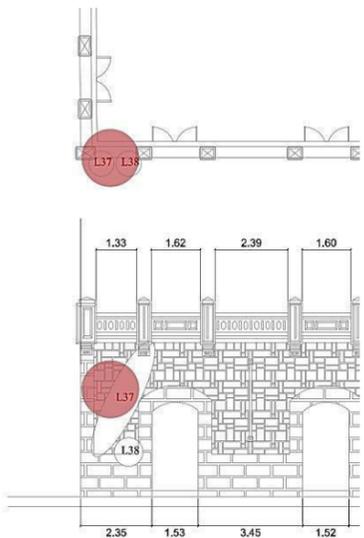
Tipo de lesión	Código	Fotografía de la lesión
Grieta	L-37

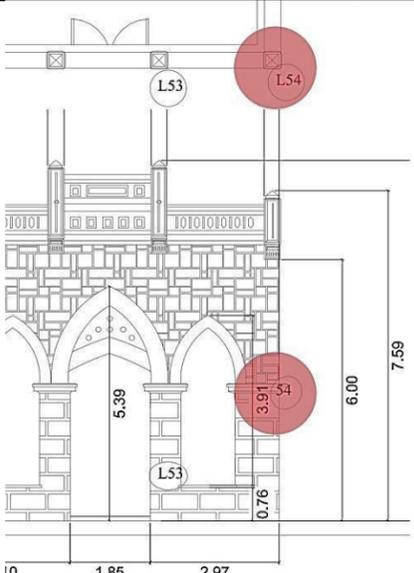
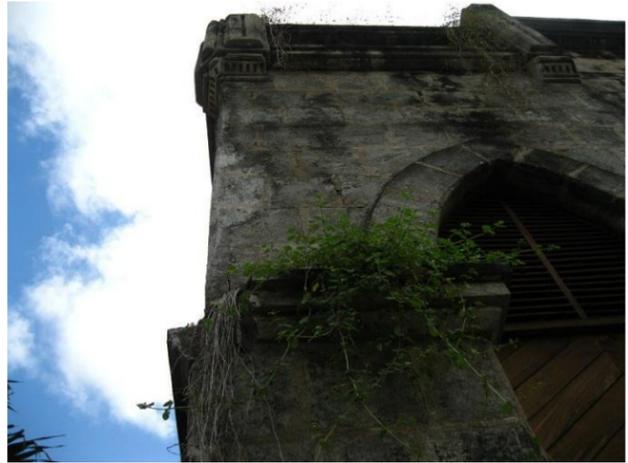
Tipo de lesión	Código	Fotografía de la lesión
Misma Lesión analizada en L-1 Fachada Oeste	L-54

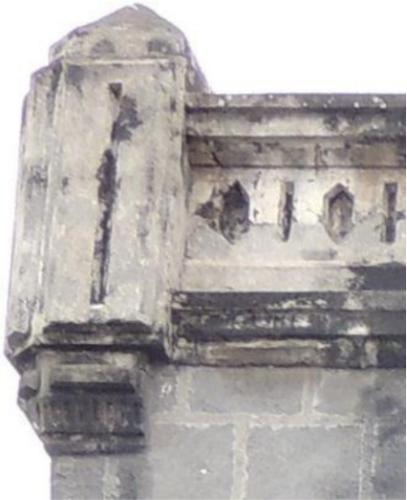
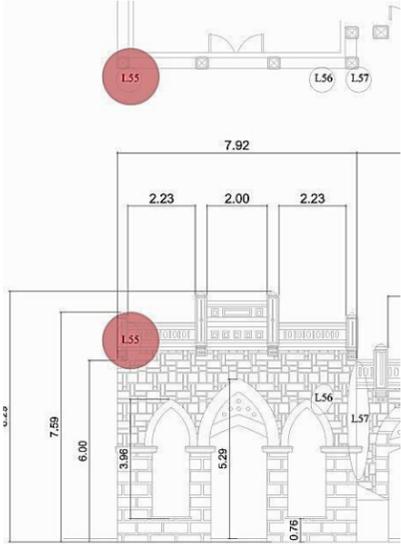
Tipo de lesión	Código	Fotografía de la lesión
Fisuras	L-55

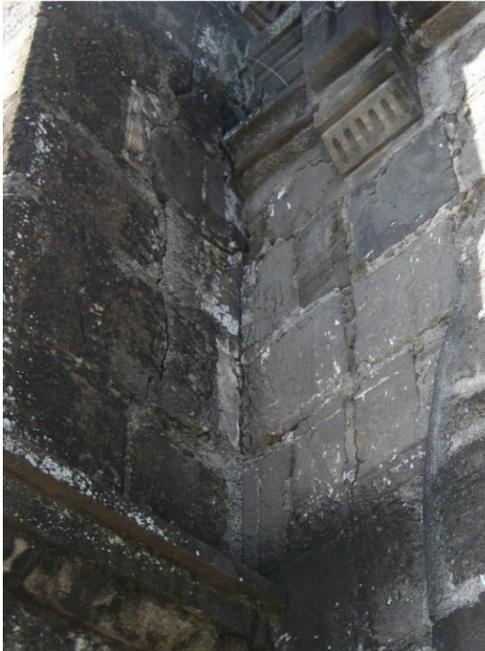
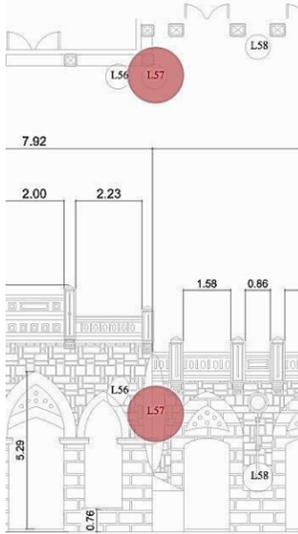
Tipo de lesión	Código	Fotografía de la lesión
Grieta	L-57

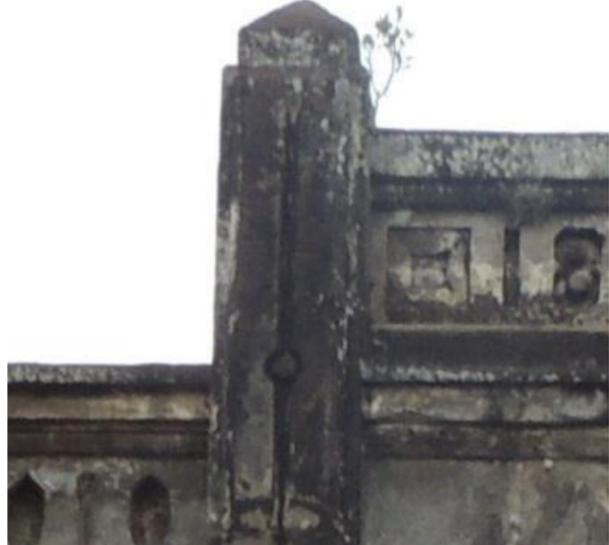
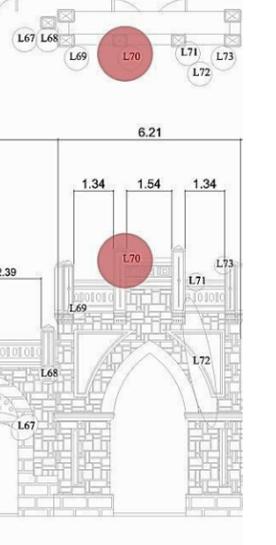
Tipo de lesión	Código	Fotografía de la lesión
Organismo Vegetal	L-70

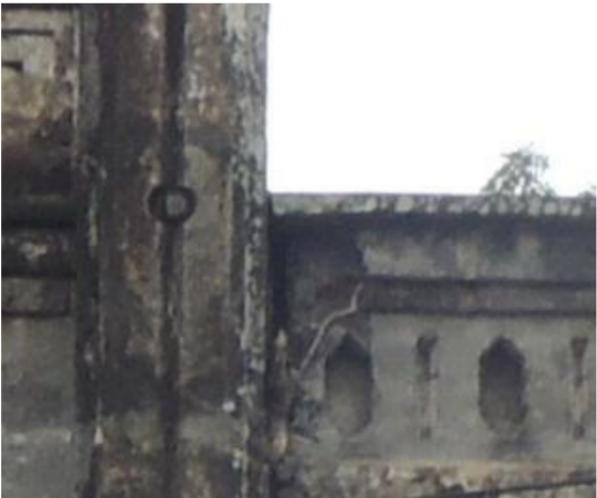
Tipo de lesión	Código	Fotografía de la lesión
Grieta	L-71

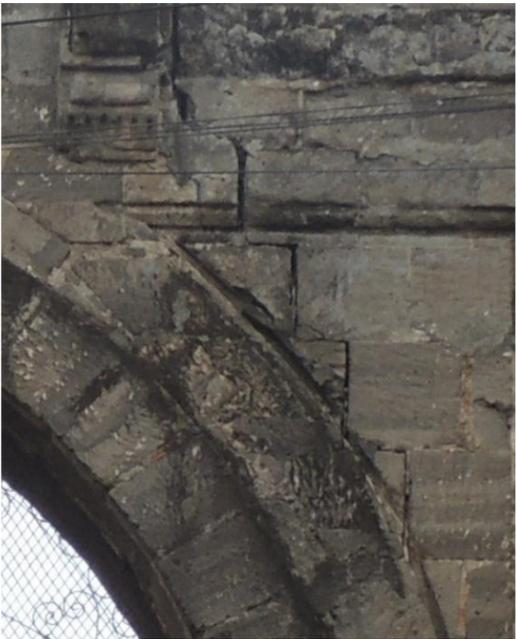
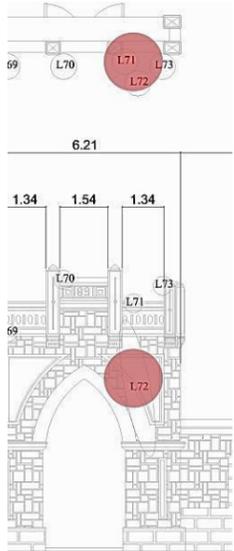
Tipo de lesión	Código	Fotografía de la lesión
Grieta	L-72

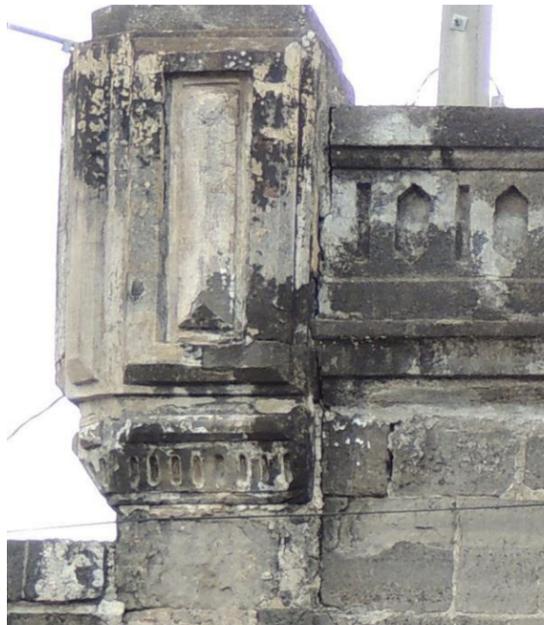
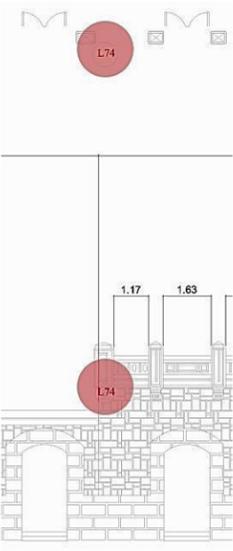
Tipo de lesión	Código	Fotografía de la lesión
Grieta	L-74

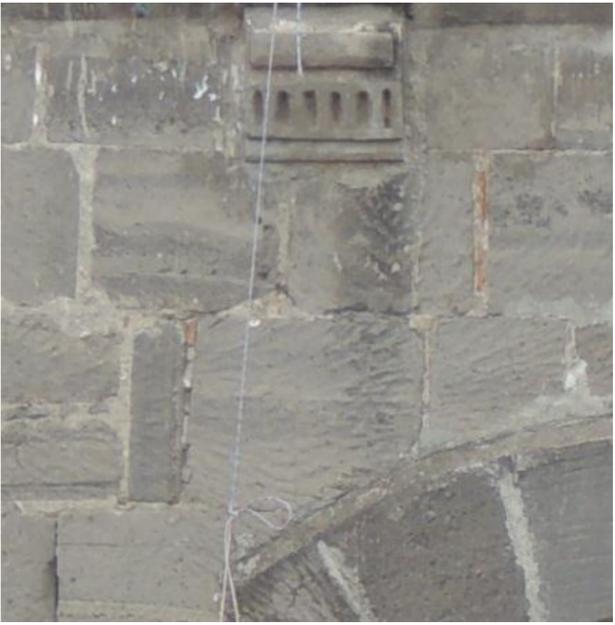
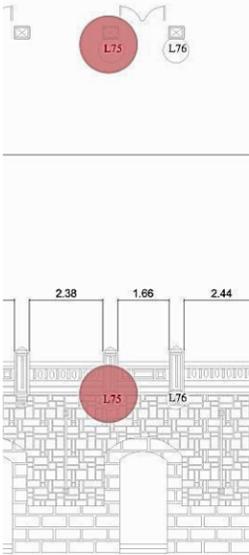
Tipo de lesión	Código	Fotografía de la lesión
Grieta	L-75

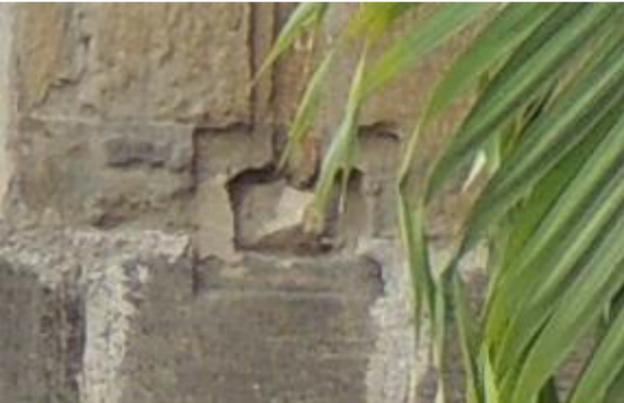
Tipo de lesión	Código	Fotografía de la lesión
Erosión Atmosférica	L-79

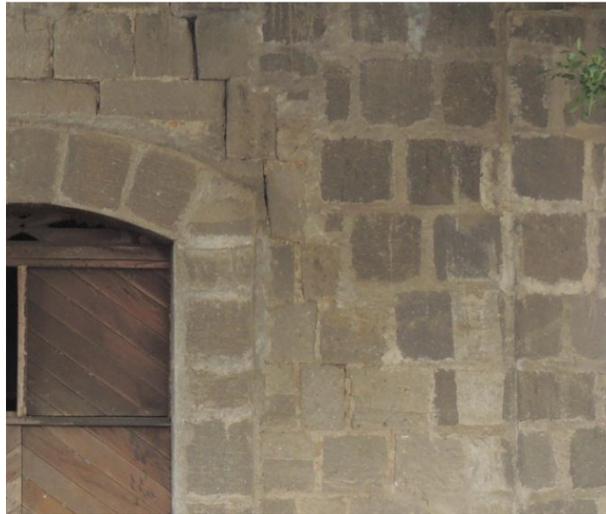
Tipo de lesión	Código	Fotografía de la lesión
Grieta	L-81

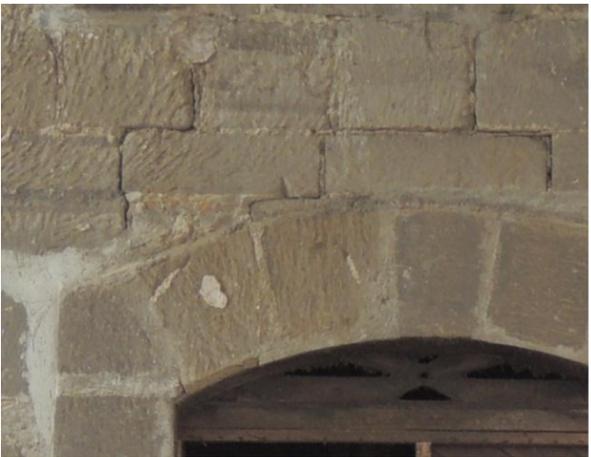
Tipo de lesión	Código	Fotografía de la lesión
Grieta	L-80

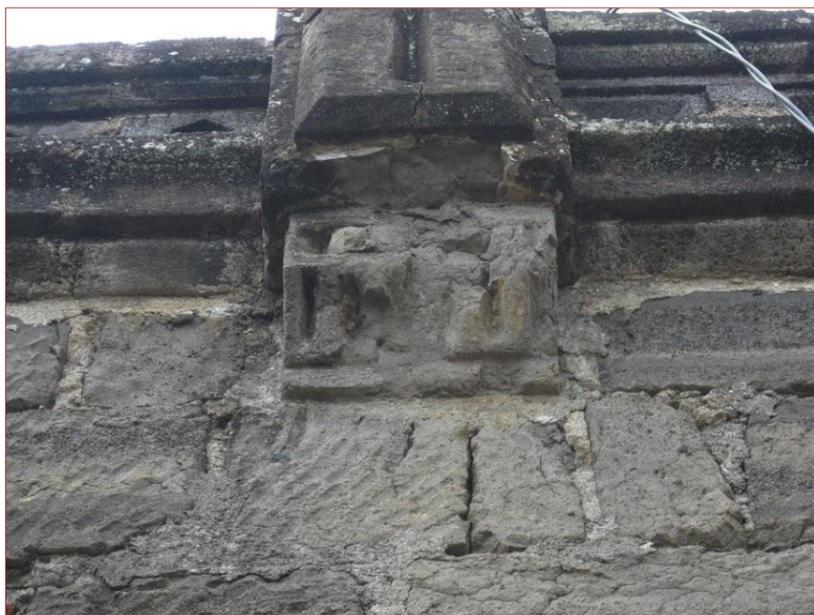
Ilustración 78: Lesión en elemento de la elevación Este, para esta pieza se recomienda una restauración
Fuente: José L. Mendoza.

Esto se hace por medio de aditivos que sirvan para conformar nuevamente el elemento a su estado original. En algunas ocasiones estos elementos tienen importancia histórica o acabados únicos, para lo cual se recomienda realizar un estudio completo y un levantamiento detallado de la pieza antes de cualquier intervención, a la vez se debe cuidar de no incurrir en falsos históricos en el monumento.
