INFORME DE PRÁCTICA PROFESIONAL PARA OPTAR AL TÍTULO DE ARQUITECTO, REALIZADA EN LA OFICINA DE SUPERVISION DE PROYECTOS DE LA UNIVERSIDAD NACIONAL AGRARIA, UNA.

2 DE OCTUBRE DE 2017 – 2 DE ABRIL, 2018

BR. LUIS MIGUEL CASTILLO GONZALEZ

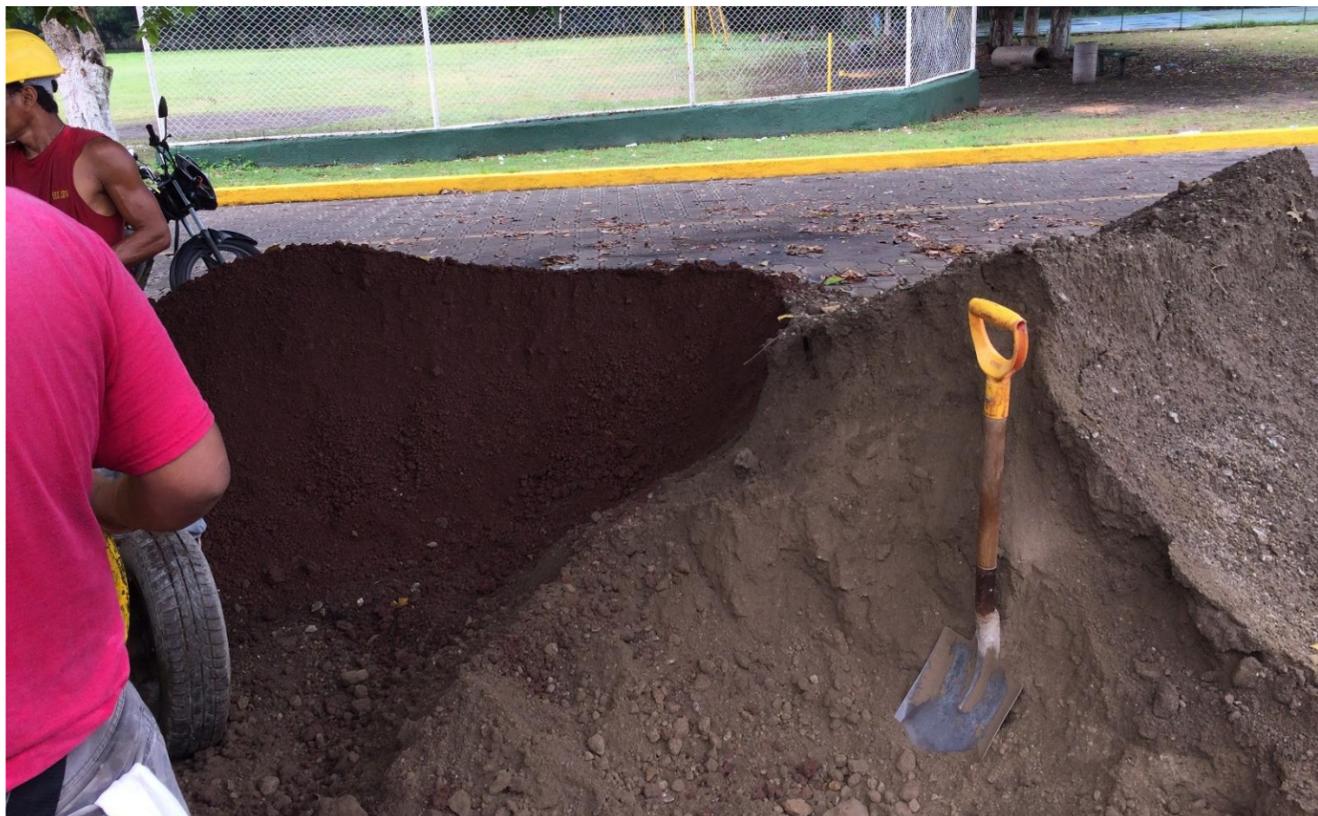
Como se puede observar en la imagen No.12, la mezcla se realizó insitu con la mezcladora de tambo, una vez mezclada la tierra fue transportada en carretilla hasta cada agujero de zapata.

IMAGEN No. 12 Movimiento de tierra. Mezcla de hormigón con tierra excavada.
Fuente: Autor.

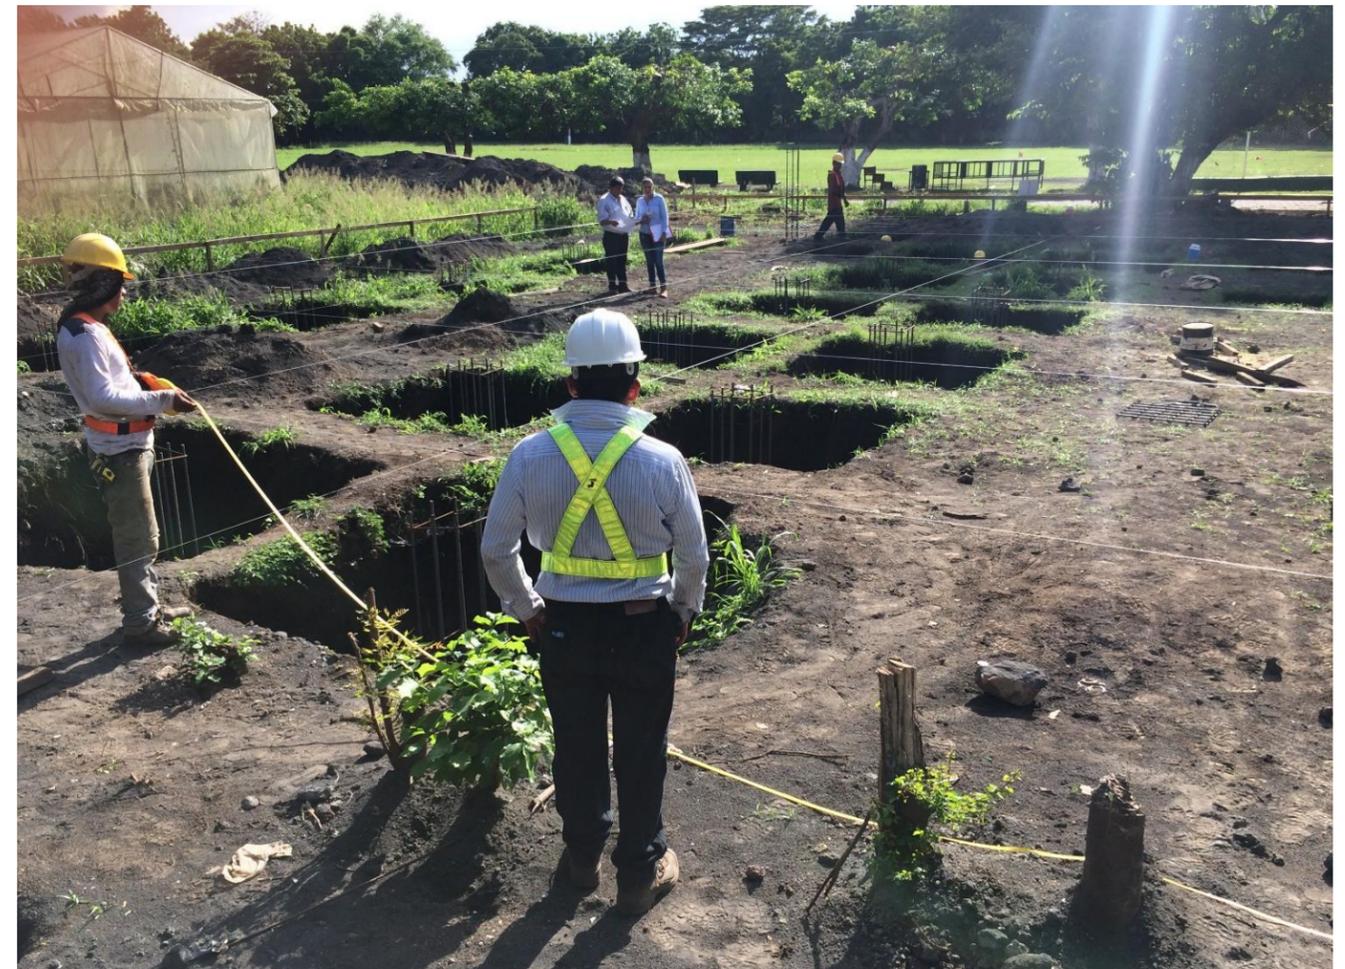
Como se observa en la imagen No. 16, cada que se realizan remediciones en el campo se tienen que, entre tejer las lienzas, esto debido a que cada lienza representa un eje estructural dentro del juego de planos.

IMAGEN No. 16 Movimiento de tierra. Remedios de agujeros de excavación. Fuente: Autor.

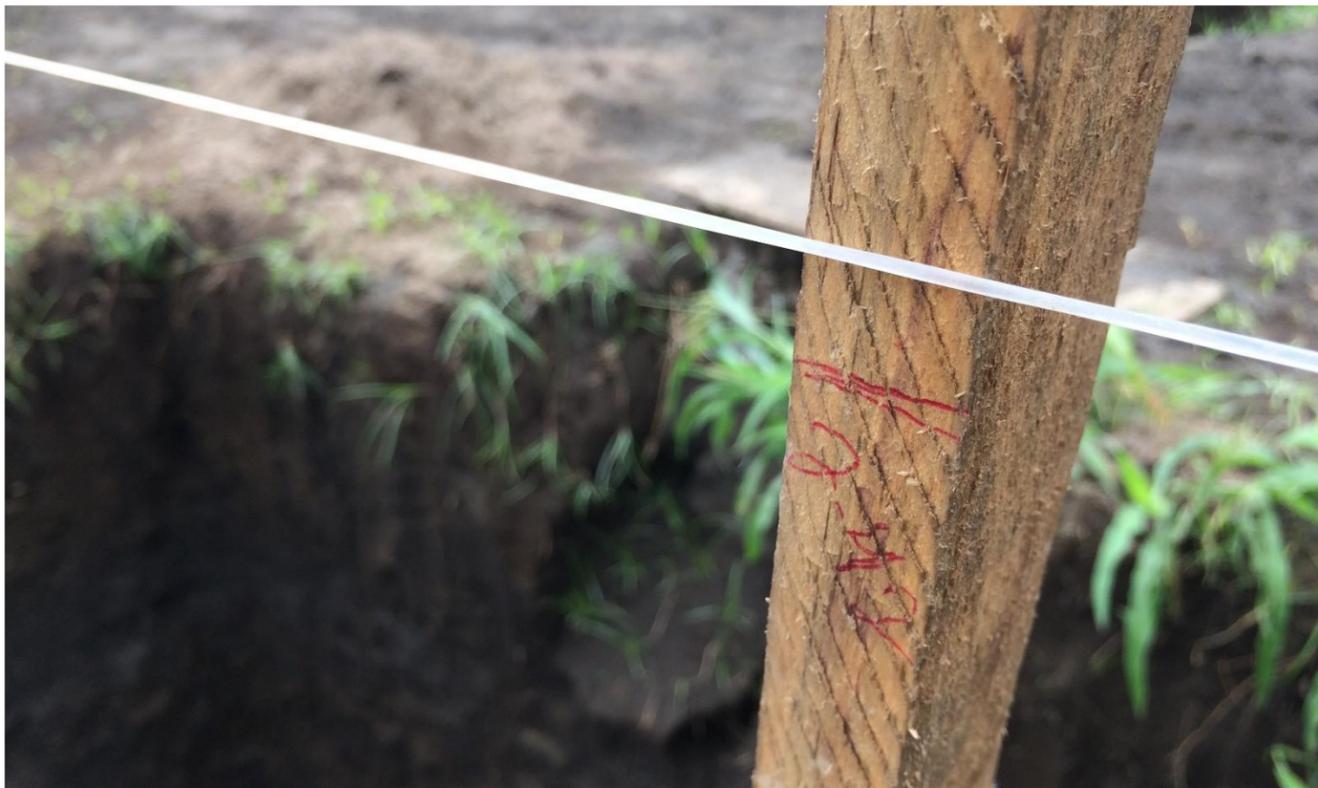
Dicho lo anterior, cabe destacar que se encontraron alrededor de cinco agujeros que necesitaban recorte, puesto que la medida que se marcó en el escantillón, sobre pasaba la línea marcada dando indicación de que, en lugar de hacer relleno, se necesitaba hacer recorte. para hacer uso del escantillón, este se debe hacer siempre acompañado del nivel, puesto que este debe ser erguido desde el suelo a plomo hasta la lienza.

IMAGEN No. 17 Movimiento de tierra revisión de nivel de excavación por parte del autor. Fuente: Autor.

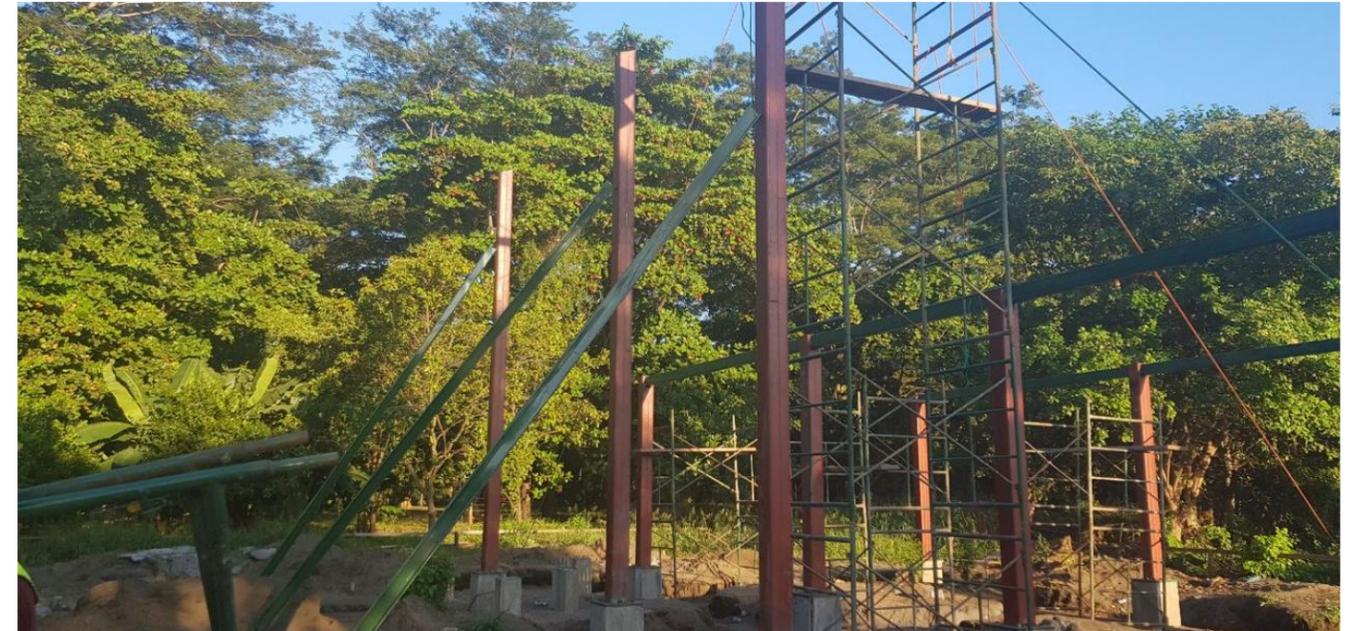
Por otra parte, en la imagen No.96, se puede apreciar como cada platina fue pintada con una mano de anticorrosivo color verde, esto se debe a que, al ser una pieza metálica colocada en la intemperie, está expuesta a todo tipo de problemas, tales como el óxido y la corrosión, estos problemas deben prevenirse desde el momento de la construcción, puesto que de presentarse problemas una vez que el edificio es finalizado, los gastos de reparación son de dos a tres veces mayores que los de prevención.

IMAGEN No. 96 Estructura metálica. Colocación de columnas metálicas. Fuente: Autor.

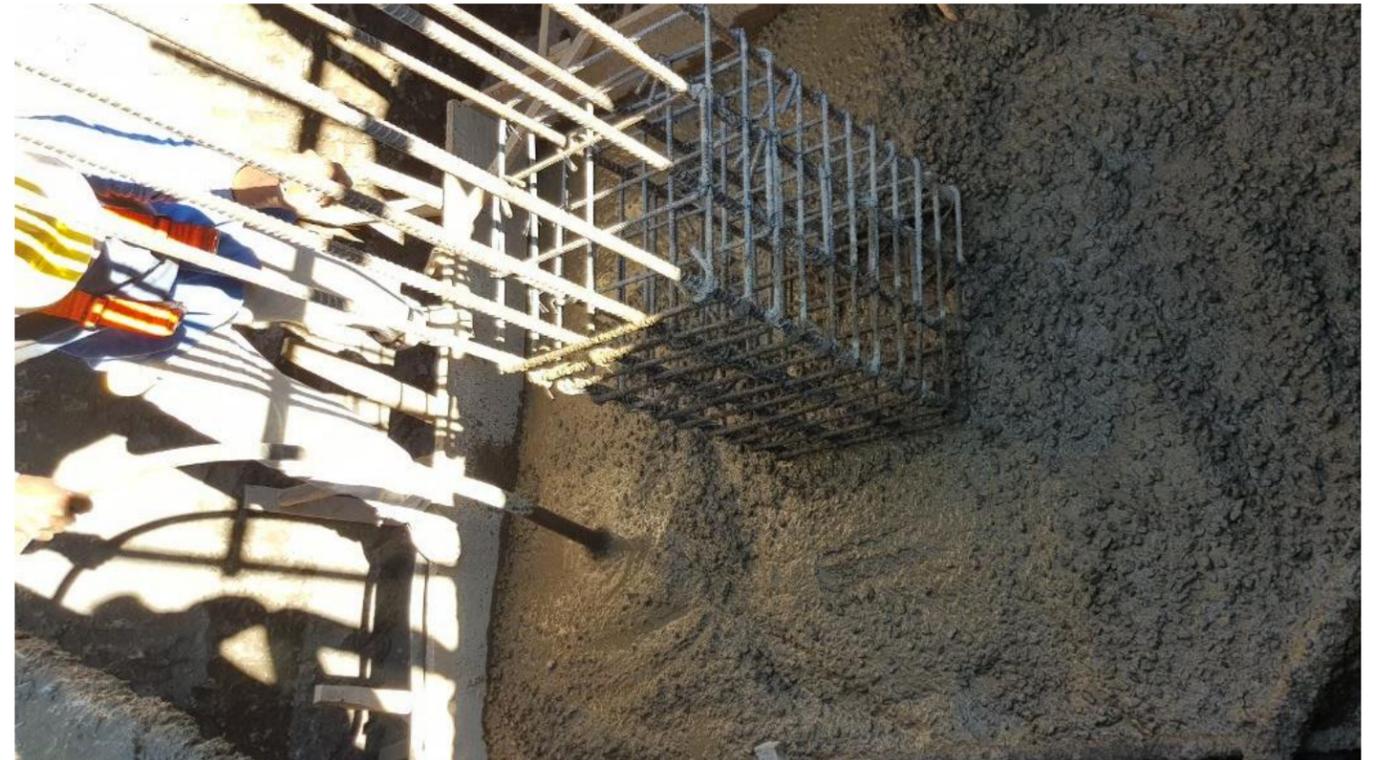
IMAGEN No. 204 Concreto estructural 3000 Psi. Llena de zapatas. Formaletas. Instalación de formaletas en zapata Z-1 Excavación con tubería de redes expuesta. Fuente: Autor.

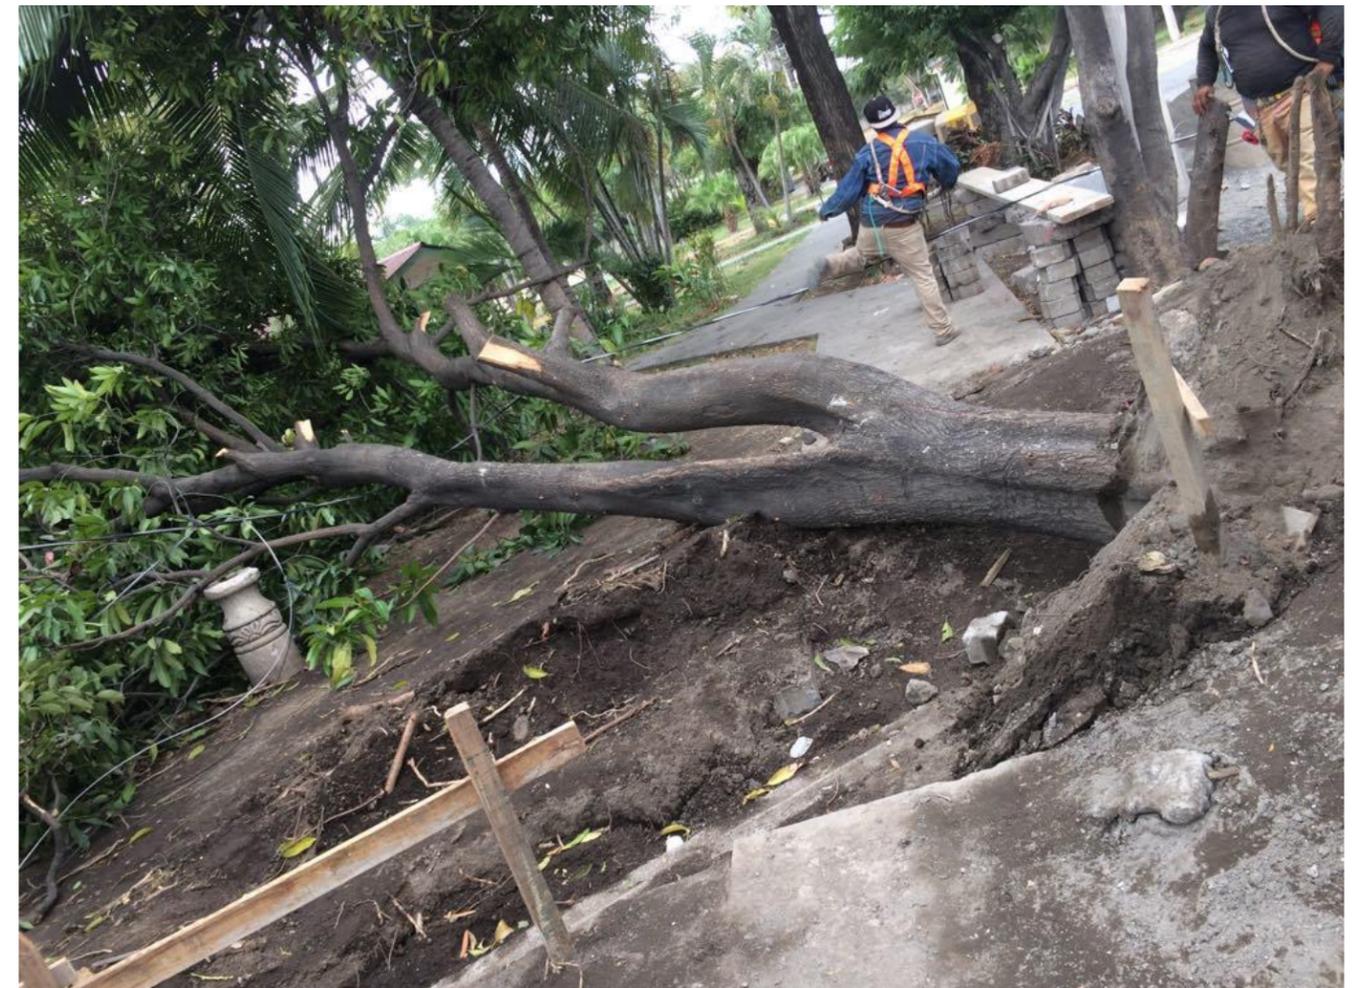
IMAGEN No. 216 Estructura metálica de techo. Árbol caído a causa de viento. Fuente: Autor
