**GOBIERNO DE NICARAGUA**  
**MINISTERIO DE EDUCACION, CULTURA Y DEPORTES**  
**DIRECCIÓN GENERAL DE INVERSIONES Y COOPERACIÓN**  
**DIVISIÓN DE INVERSIONES, OFICINA DE PLANIFICACIÓN DE**  
**INVERSIONES**

Escuela Padre Eladio Ramón Garmendia Rodríguez, Comunidad El Cuyas

# Diagnóstico de Infraestructura Escolar e Institucional.

## Municipio de SAN LUCAS

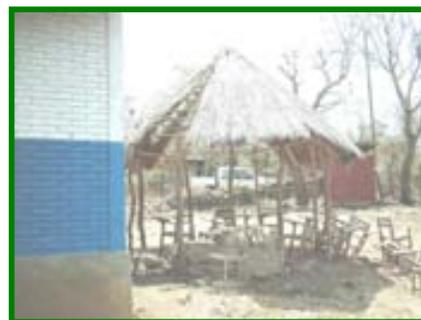
**Agrupamiento 3 (Unitario):** Consiste en un aula sin condiciones para impartir clases. Construida por la comunidad de forma provisional en el año 1991 para impartir clases. Requiere reemplazo

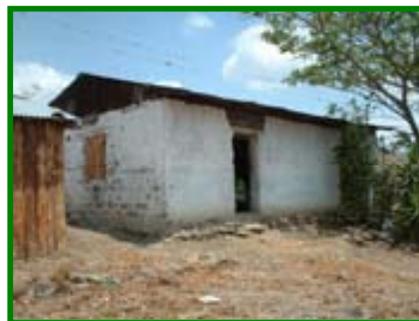
**Agrupamiento 2 (Unitario):** Cuenta con un aula que se encuentra en mal estado físico, conformado por sistema constructivo de columnas y vigas de madera cerramiento de madera, cubierta de láminas de zinc galvanizado y estructura de madera, piso embaldosado, puertas de madera a una cara sin verja y ventanas de madera con marco de madera sin verjas de protección. Construcción en el año 1980 por la Comunidad. Requiere reemplazo.

Vista del agrupamiento 2 y  
Parcial del agrupamiento 3.

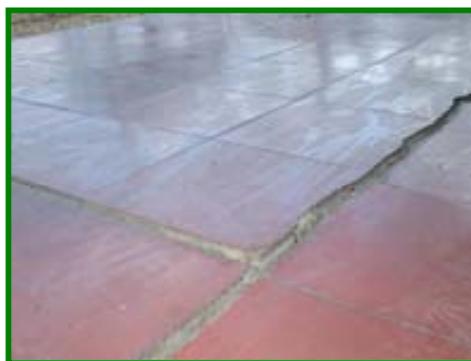
Vista del desnivel que presenta el piso en el arriunamiento 1

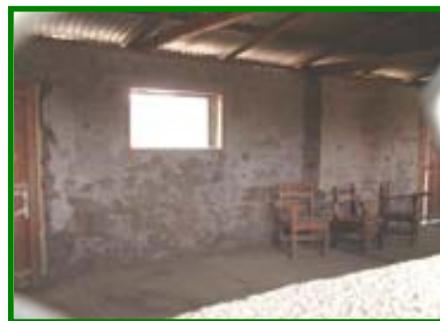
**Agrupamiento 2 (Lineal):** Cuenta con un aula que se encuentra en mal estado físico, conformado por sistema constructivo de adobe, estructura de techo de madera con cubierta de láminas de zinc galvanizado, piso embaldosado, puertas de madera a una cara sin verjas de protección y ventanas de malla ciclón con marco de madera sin verjas de protección. Construcción en el año 1995 por la comunidad. Requiere reemplazo.

Vista interna del agrupamiento 2

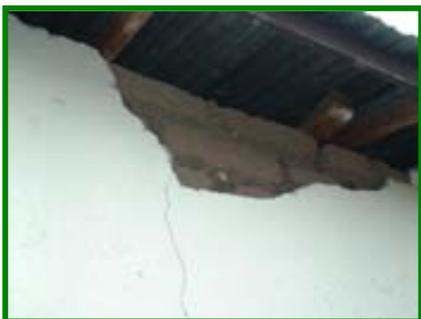
Se observa el deterioro de la infraestructura

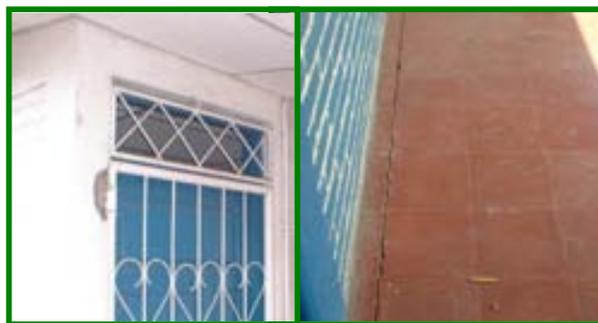
Se observa un mal acabado en la instalación de la verja y una fisura a lo largo del piso.

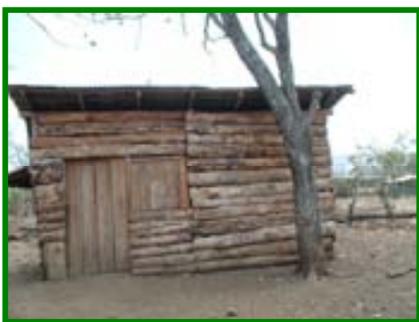
**Agrupamiento 3 (Unitario):** Consiste en una cocina rústica se encontraba en construcción por los padres de familia de forma provisional en el año 2002 para preparación de alimentos. Requiere reemplazo.

Vista del agrupamiento 3
