Informe de Práctica Profesional en la Empresa LUARQUITECTOS

Leslie Carolina Romero Arias

REHABILITACIÓN PABELLON "C"

REMODELACIÓN DE CASA DE PROTOCOLO

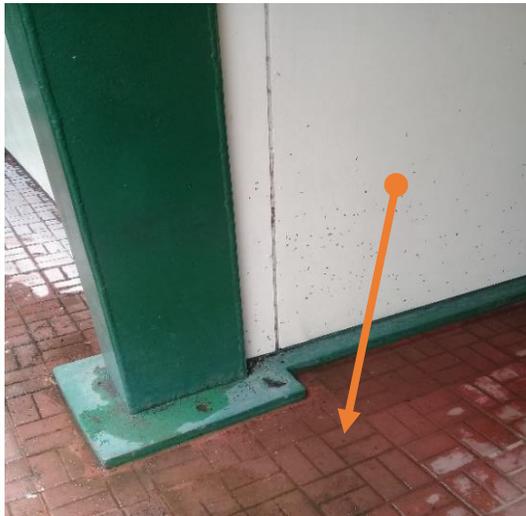
Lesión Física: Humedad accidental a causa de falta de tubería para drenaje de aire acondicionado.

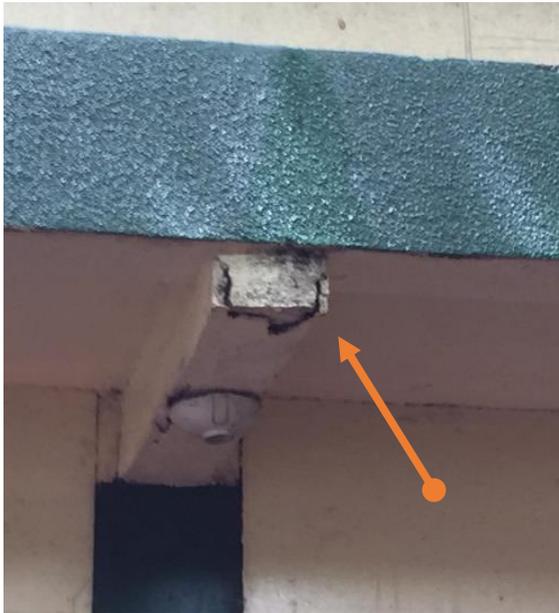
Lesión Mecánica: Grieta en viga de concreto.

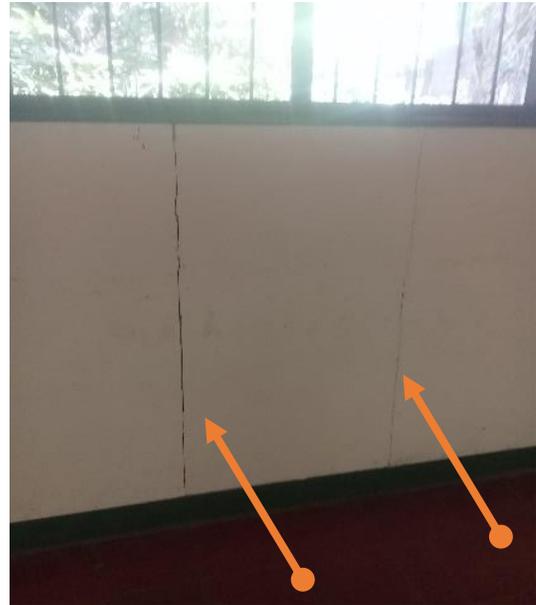
Lesión Física: Fisura inherente en acabado de partición liviana.

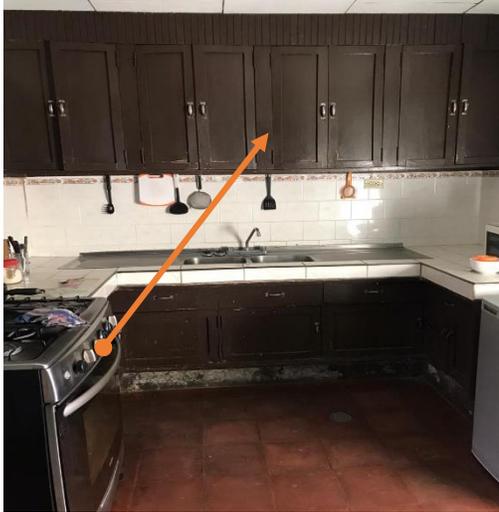
Lesión Biológica: Madera de mueble fijo afectada por comején.
