Monografía para optar al Título de Arquitecto

**Propuesta de Rehabilitación de la Casa Museo Julio Cortázar  
en Managua, Nicaragua 2020**

Septiembre, 2020

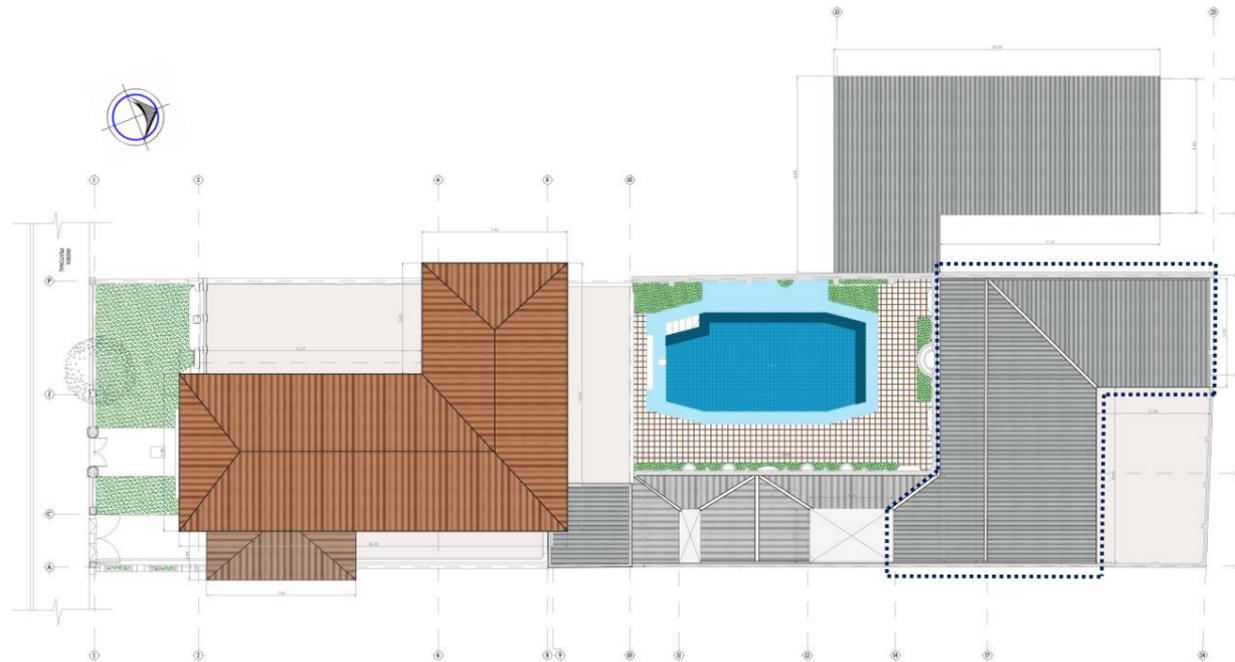
En abril del 2019 se realizó la sustitución de la cubierta de techo, esta obra fue de carácter de urgencia, debido que la infraestructura se encontraba colapsada en la parte de los servicios sanitarios, esto a causa del estado de abandono, la falta de mantenimiento y los agentes externos que provocaron que la estructura se debilitara hasta el punto de que sus elementos cedieran. Las obras se realizaron para evitar que en la época de lluvias el agua ingresara en estos ambientes provocando mayor daño.

Imagen 123: Área de intervención, Fuente: elaboración propia.

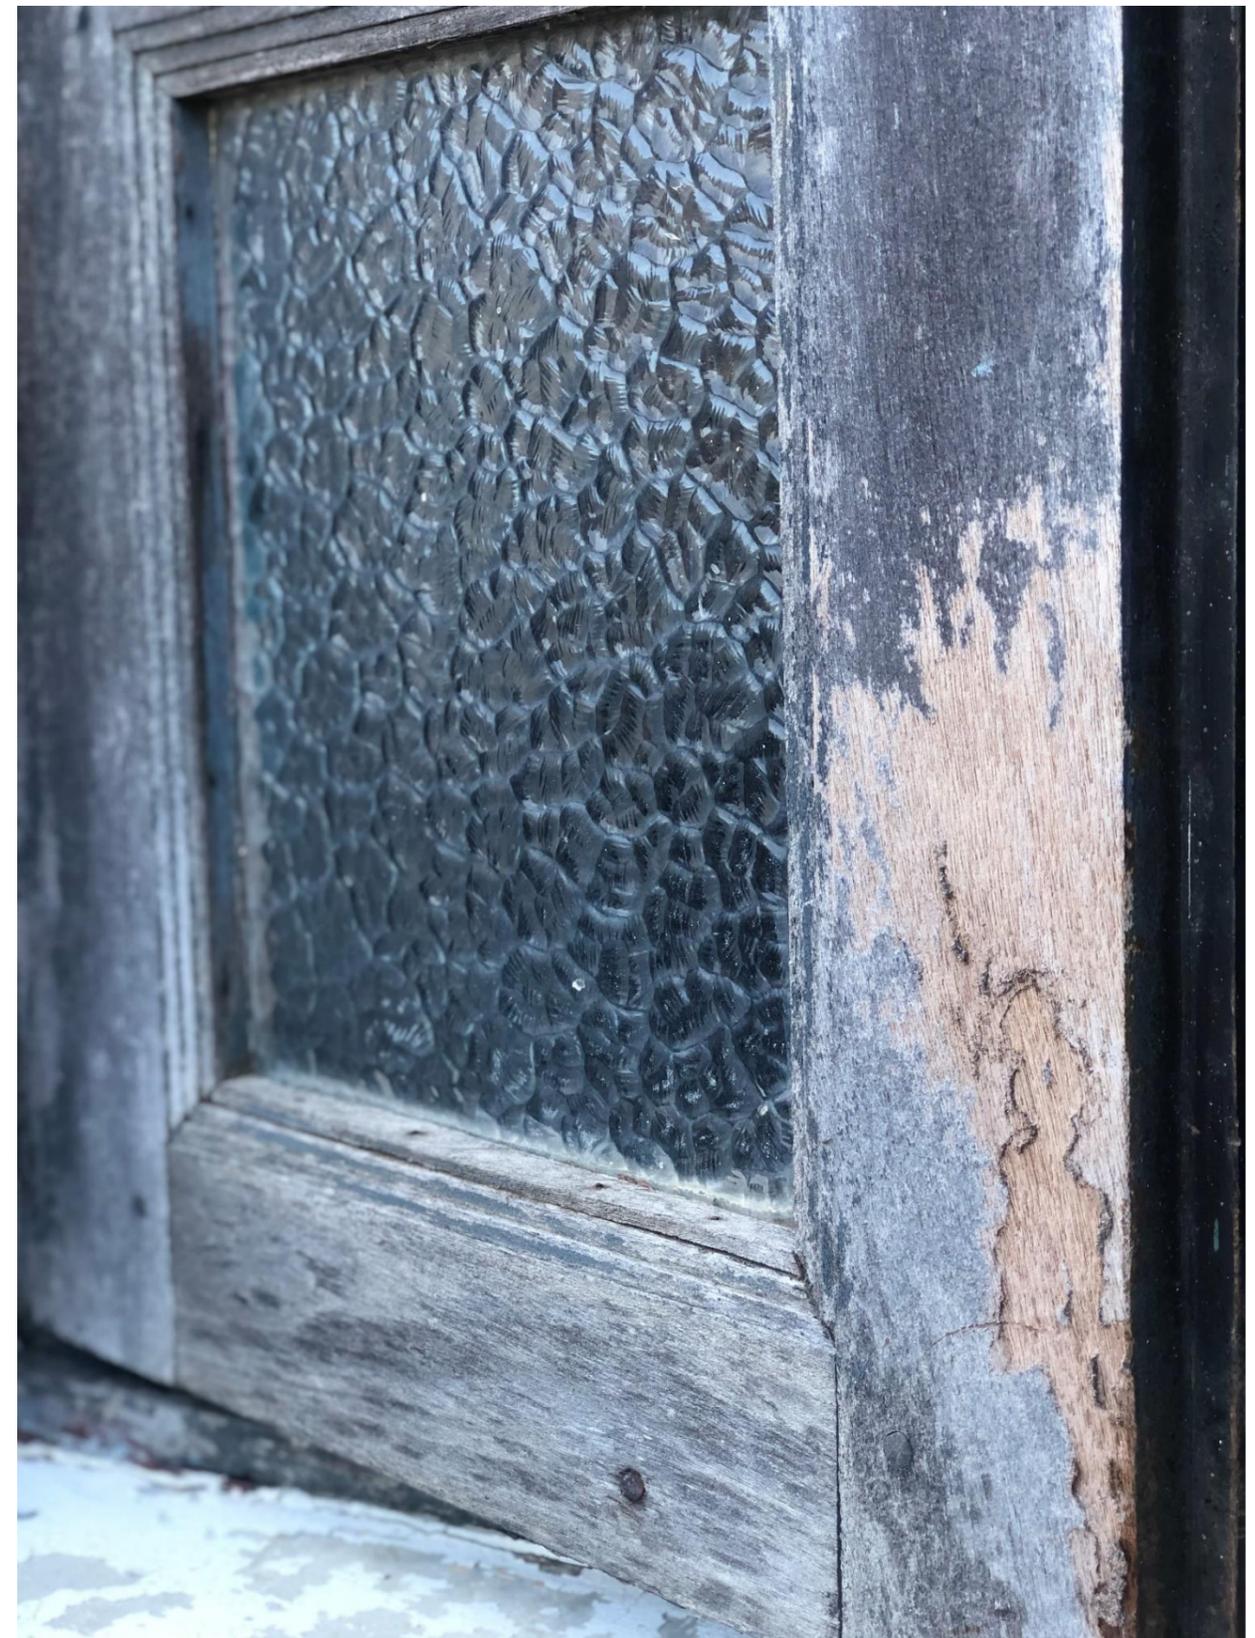
Es el ataque de agentes xilófagos como hongos de pudrición y termitas (la principal plaga de la madera), que disminuyen su resistencia mecánica. El origen orgánico de la madera la hace susceptible de ser degradada por organismos xilófagos. Sin embargo, para la actuación de la mayoría de estos organismos xilófagos, se requieren contenidos de humedad o situaciones que no deberían ser frecuentes en estructuras de madera bien diseñadas, construidas y mantenidas (Cedrián, 2011, p. 41).

Imagen 139: Acercamiento de ventana ubicada en terraza 2, segundo nivel. Fuente: propia.

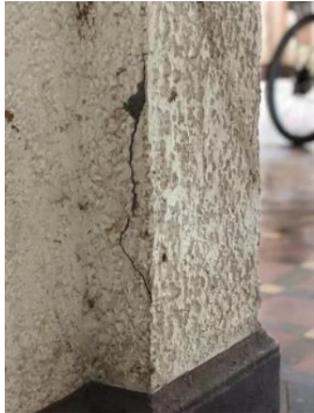
Imagen 178: Columna de pared externa este de sala 2. Fuente: propia.

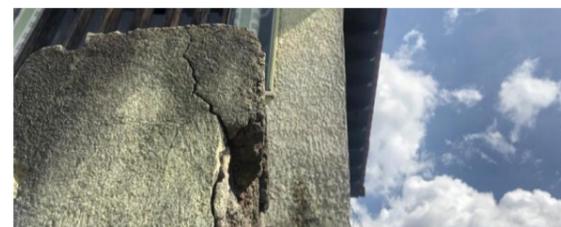
**Grietas:** presencia de una grieta de 8mm en pared exterior norte de terraza 2 debido a esfuerzos mecánicos.

Imagen 291: Zona superior de grieta en pared oeste de terraza 2. Fuente: propia.

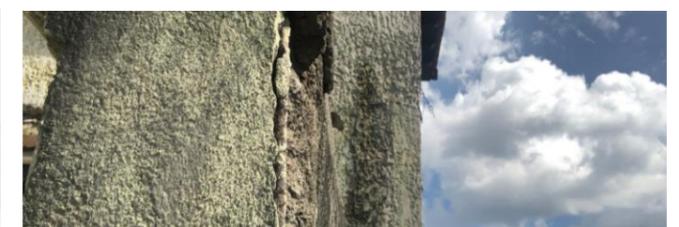
Imagen 292: Zona superior de grieta en pared oeste de terraza 2. Fuente: propia.

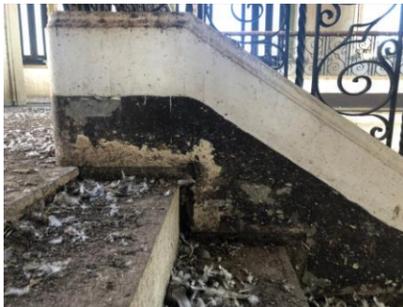
**Suciedad:** por depósito y por erosión de manera casi total en las superficies de las paredes y pisos, y acumulación de plumas de palomas, al no tener protección de puertas y fallas en el techo.

Imagen 293: Zona inferior de escaleras de tercer nivel. Fuente: propia.

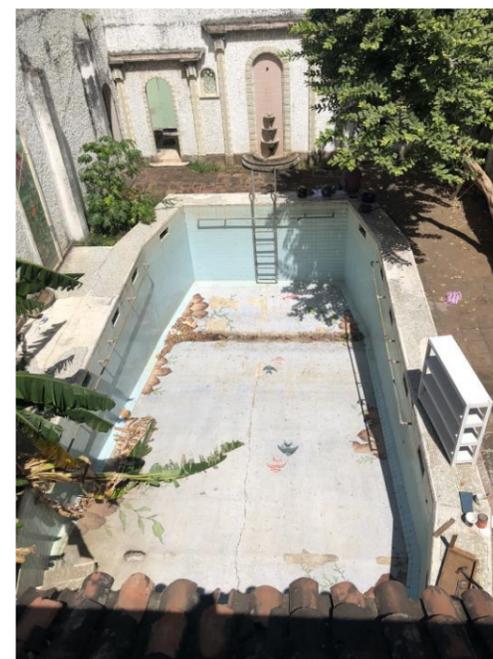
Imagen 386: Vista área de piscina. Fuente: propia.

Piscina presenta grietas, fisuras y suciedad, se procede a limpiar y resanar las grietas y fisuras.

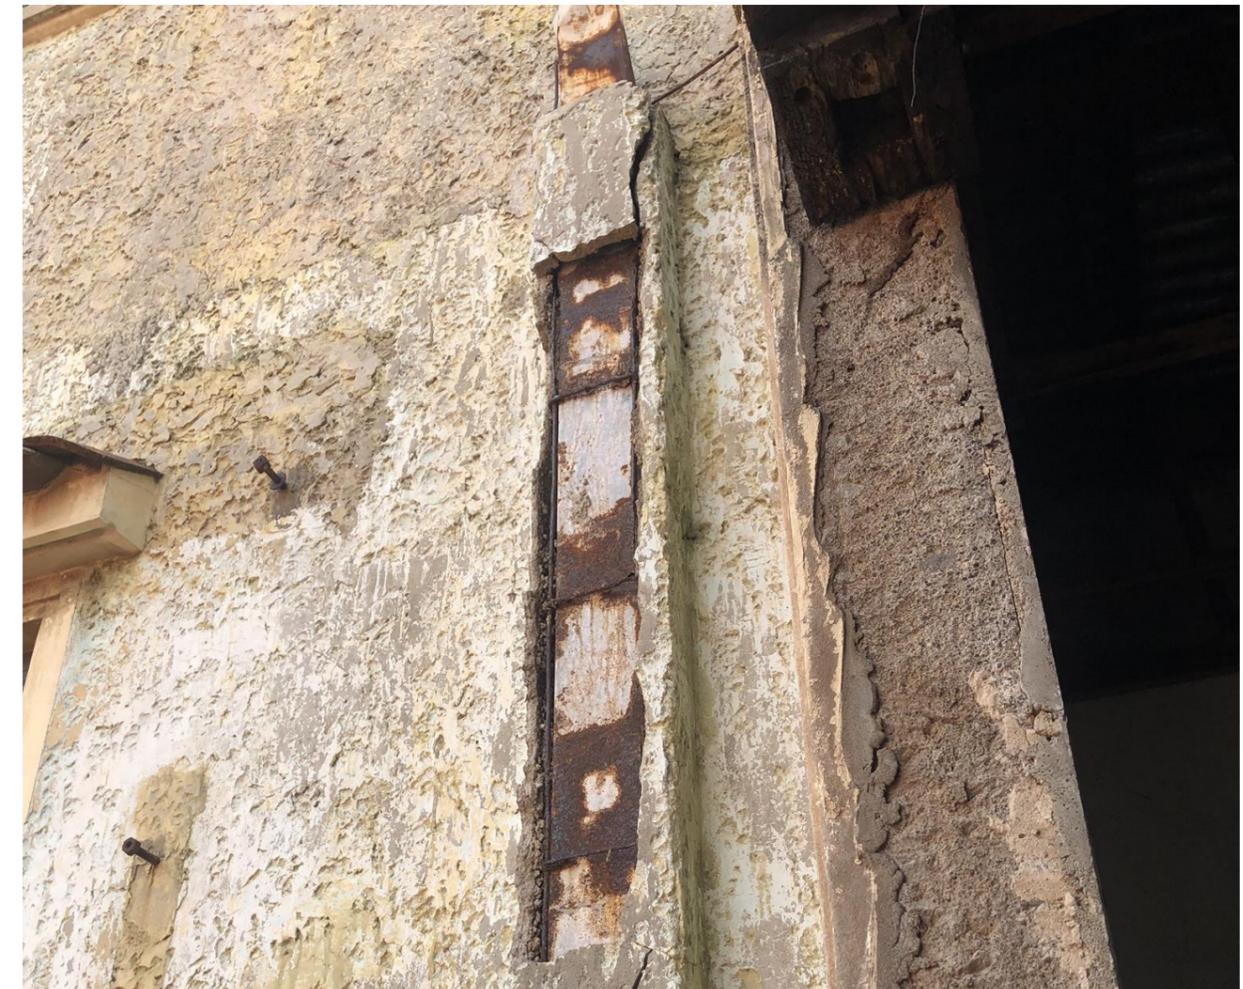
Imagen 520: Desprendimiento de mortero en canal pluvial. Fuente: propia.
