**UNIVERSIDAD NACIONAL DE INGENIERIA**

**Monografía para optar al título de arquitecto.**

**PROPUESTA DE CONSERVACION Y PLAN DE GESTION DE LA IGLESIA  
SANTIAGO APOSTOL DE TELICA, LEON, NICARAGUA.**

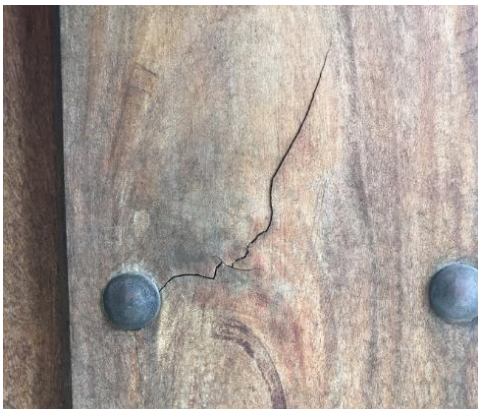
Imagen 54. Grieta por carga en puerta lateral. Fuente: Autores Propuesta de Conservación y Plan de Gestión de la Iglesia Santiago Apóstol de Telica, León, Nicaragua.

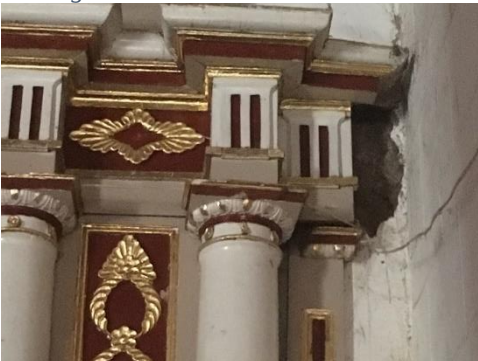
Imagen 55. Desprendimiento de material de recubrimiento en muro. Fuente: Autores Propuesta de Conservación y Plan de Gestión de la Iglesia Santiago Apóstol de Telica, León, Nicaragua.

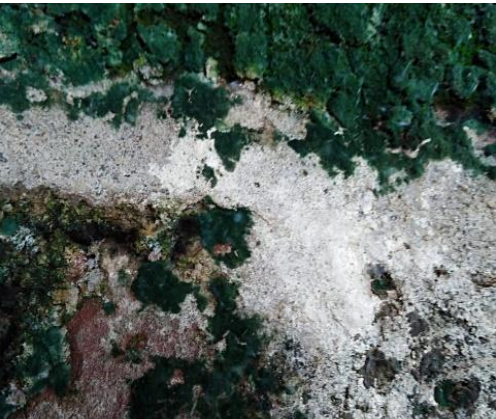
Imagen 56. Presencia de Eflorescencia en muro de la torre del campanario. Fuente: Autores Propuesta de Conservación y Plan de Gestión de la Iglesia Santiago Apóstol de Telica, León, Nicaragua.

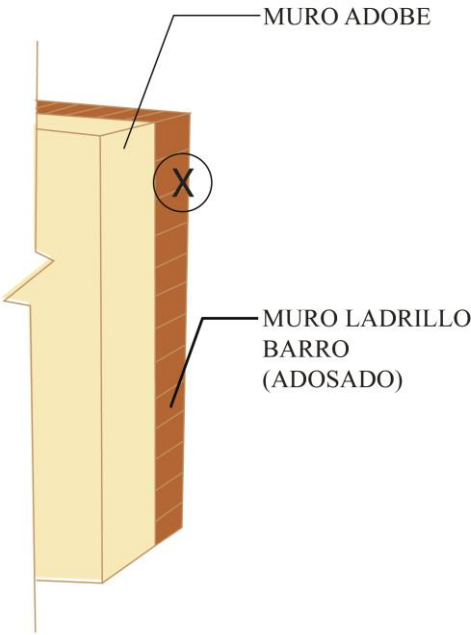
Ilustración 22. Situación actual de muros laterales de la iglesia Santiago Apóstol.  
Fuente: Autores Propuesta de Conservación y Plan de Gestión de la iglesia Santiago Apóstol de Telica, León, Nicaragua

- Integración de elementos de cerramiento entre viga corona y techo para evitar daños por organismos (aves).
- Construcción de un muro de ladrillo a 5cm de separación de los muros de adobe como refuerzo.
- Integración de nuevos tomacorrientes, en reemplazo de los que se encuentran en mal estado.
- Integración de sistema eléctrico.

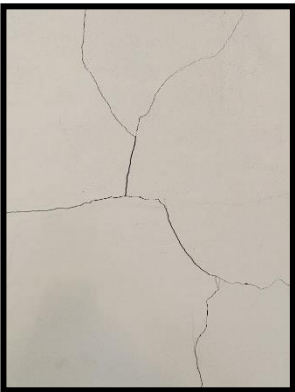
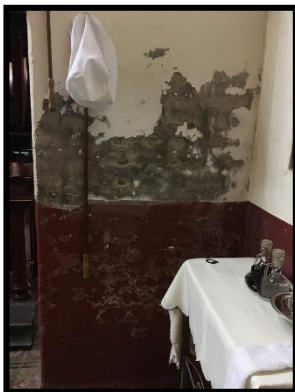
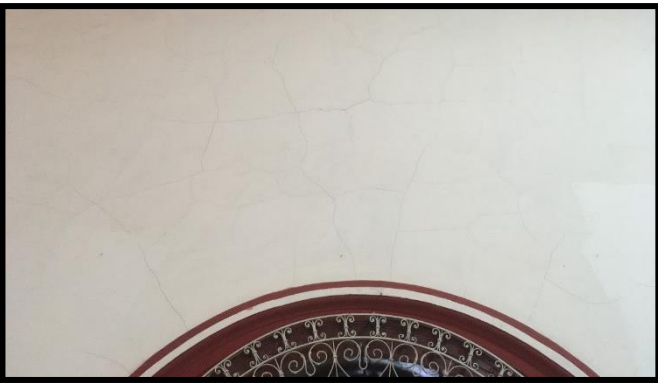
PRESBITERIO

Presbiterio presenta deterioro por el paso de los años, sin embargo es uno de los ambiente con menos daños de todo el edificio.
