UNIVERSIDAD NACIONAL DE INGENIERÍA
Facultad de Tecnología de la Construcción

Monografía

**“REHABILITACIÓN DE VIVIENDA DE ADOBE ESTABILIZADO REFORZADO PARA
USO DE UN MUSEO EN LA CIUDAD DE LEÓN, NICARAGUA”**

Managua, Septiembre 2020

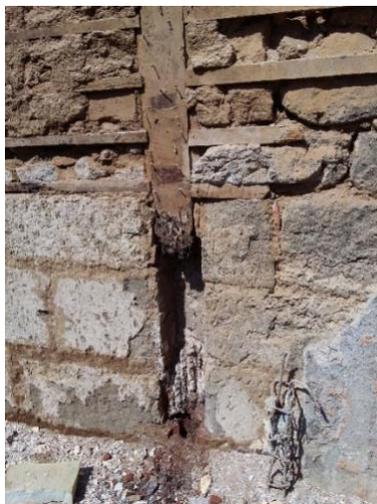
Imagen 16: Ilustración de daños ocasionados por plagas

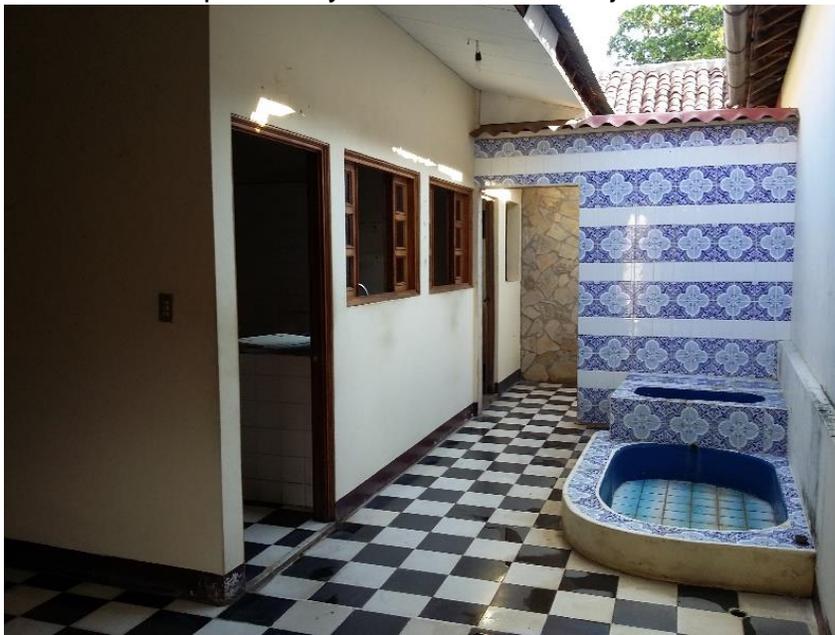
Imagen 23: Interior de la vivienda, donde se encuentran construcciones modernas de mampostería y fachaleta de azulejo.

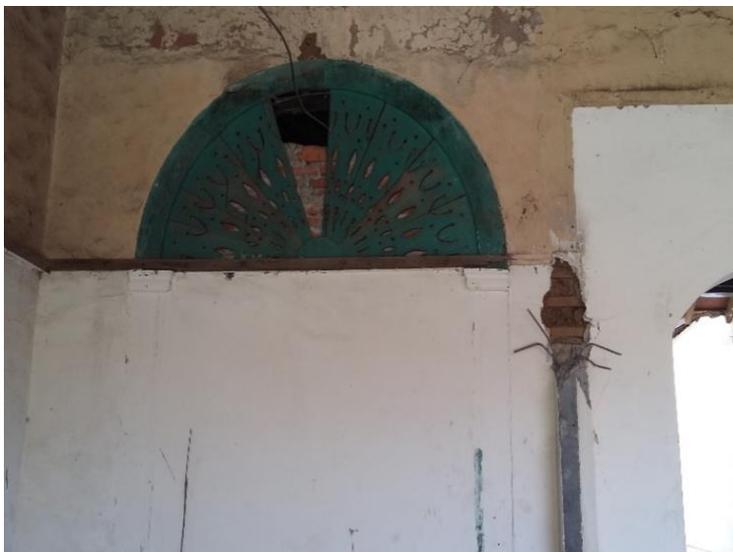
Imagen 24: Pared en la que se selló un boquete del diseño original de la misma y presenta desgaste en repello

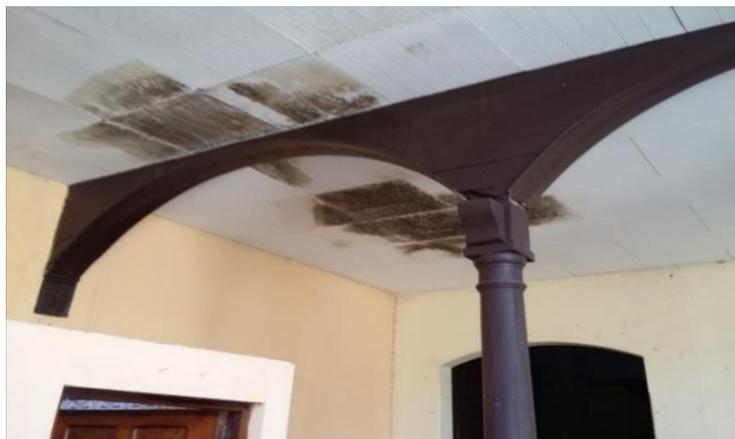
- ✓ Cielos falsos en malas condiciones, por diferentes patologías, como humedad y presencia de hongos.

Imagen 25: Cielo falso presenta daño.

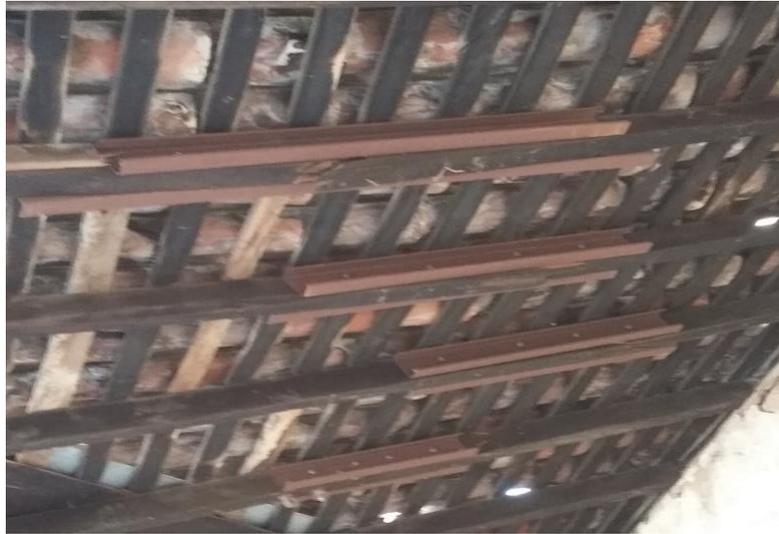
- ✓ Estructura del techo en mal estado, por presencia de plagas (comején).

Imagen 26: Estructura del techo en mal estado, reforzada con clavadores para estabilizarla

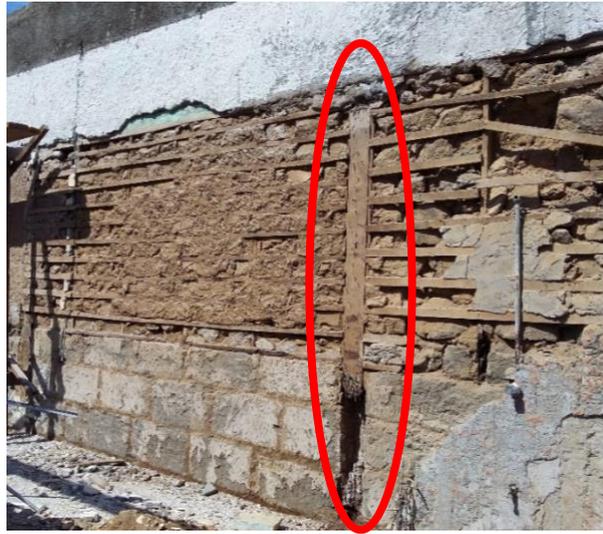
- ✓ Muro oeste presenta madera de Taquezal dañada por presencia de plagas, deterioro en repello y muro ocasionado por el tiempo y la falta de mantenimiento del mismo, adicional se presenta combinación de sistemas constructivos.

Imagen 27: Daño visible en columna de madera

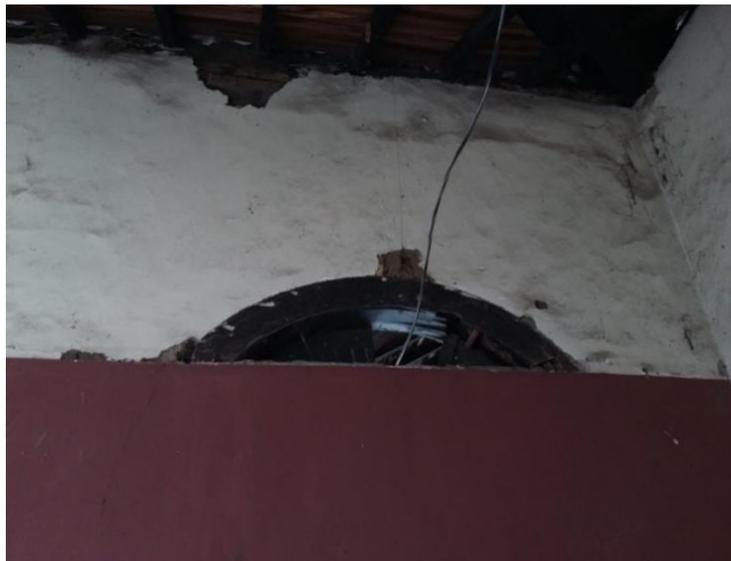
- ✓ Desgaste visible en repello de paredes. Se puede observar que hay cables eléctricos cruzando la vivienda sin ningún tipo de recubrimiento.

Imagen 28: Desgaste en repello de paredes

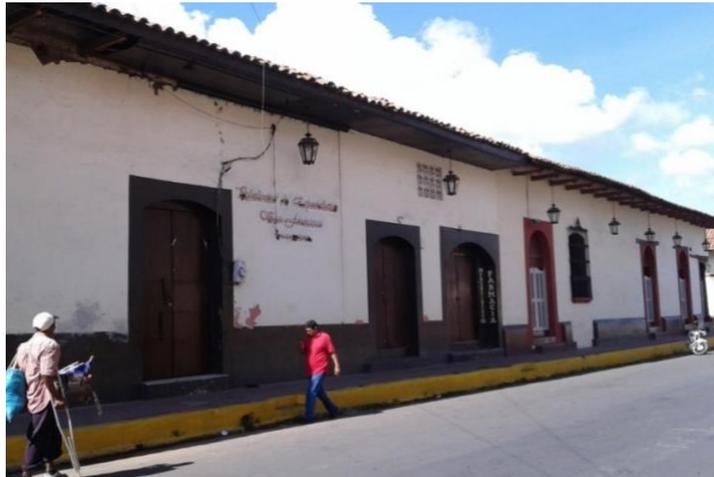
Imagen 30: Fachada principal, presenta desgaste en pintura y repello, se observa en zócalo en buen estado.

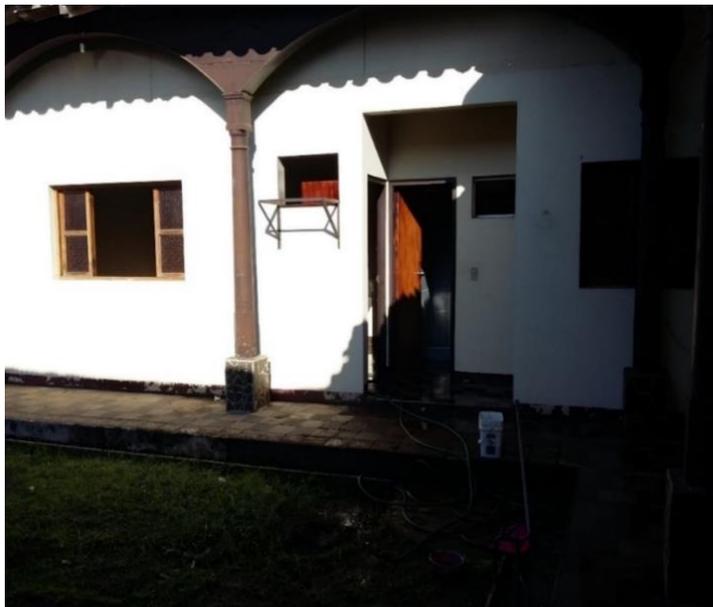
Imagen 31: Habitaciones nuevas construidas con mampostería

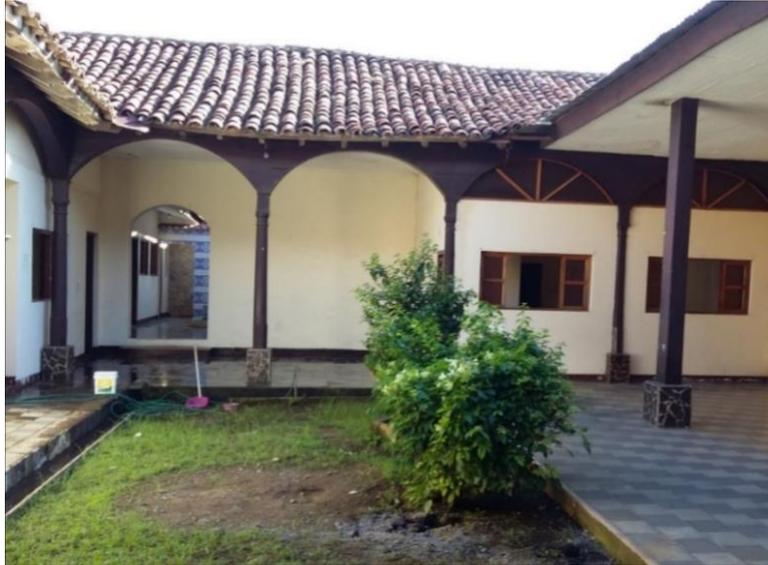
Imagen 32: Patio interno, se observan columnas de madera con pedestales de concreto que soportan la estructura de techo y la presencia de aleros.

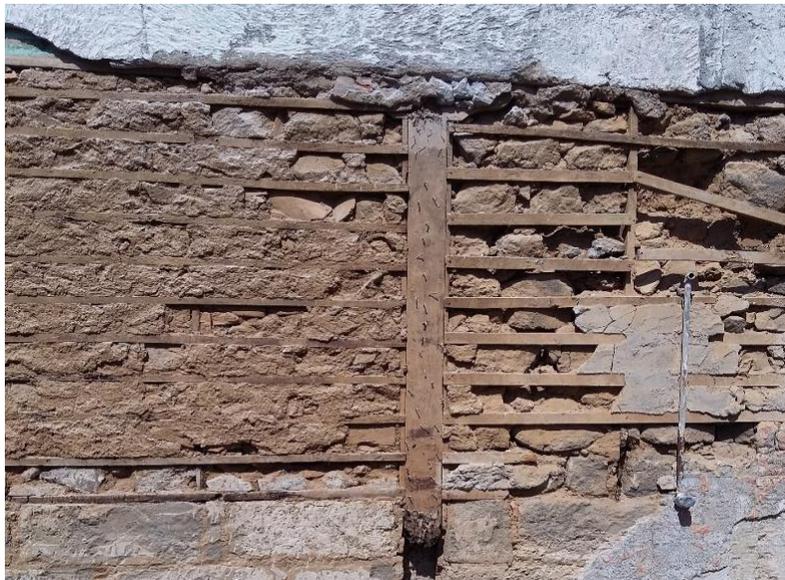
Imagen 33: Pared que colinda con consultorio, presenta notable desgaste en columnas de madera y presenta mezcla de sistemas constructivos

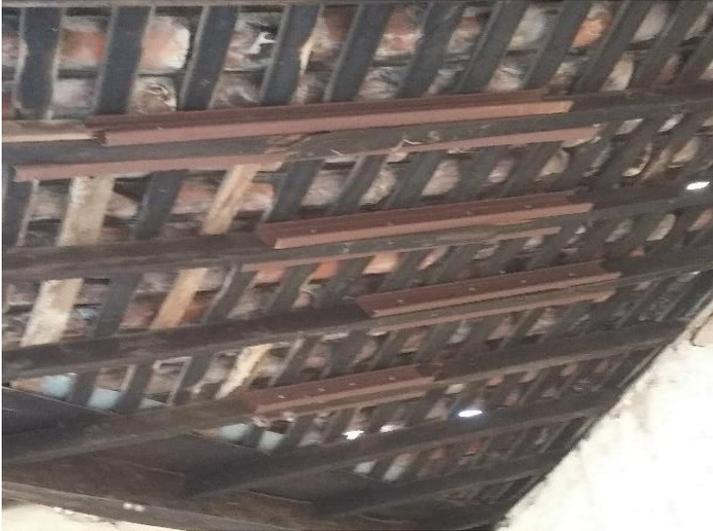
Imagen 34: Soportes de madera de techo presentan daño, por lo que fueron reparadas adosando clavadores.

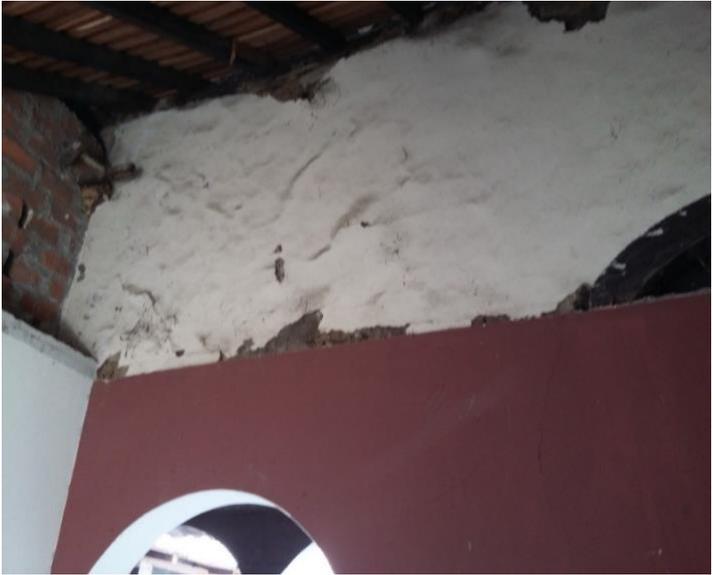
Imagen 35: Desgaste en repello de paredes, pared vecina construida con otro tipo de sistema constructivo

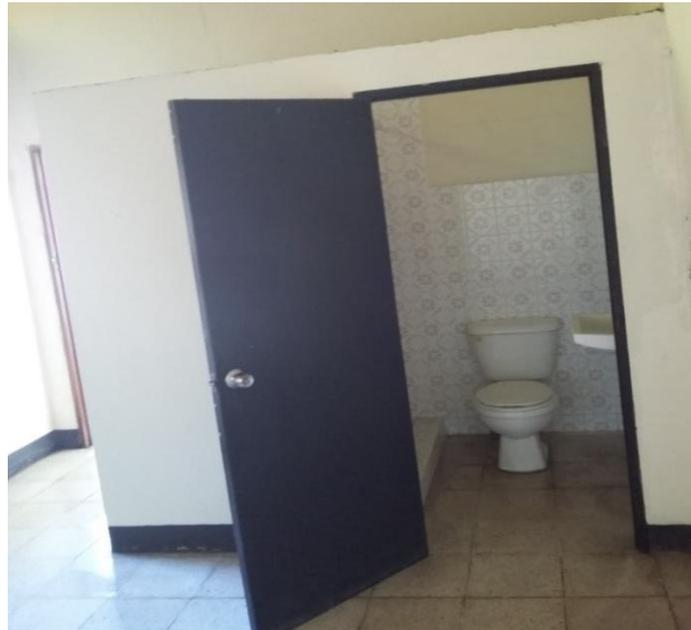
Imagen 36: Sistema sanitario que se encuentra en la vivienda actualmente, las paredes son de mampostería.

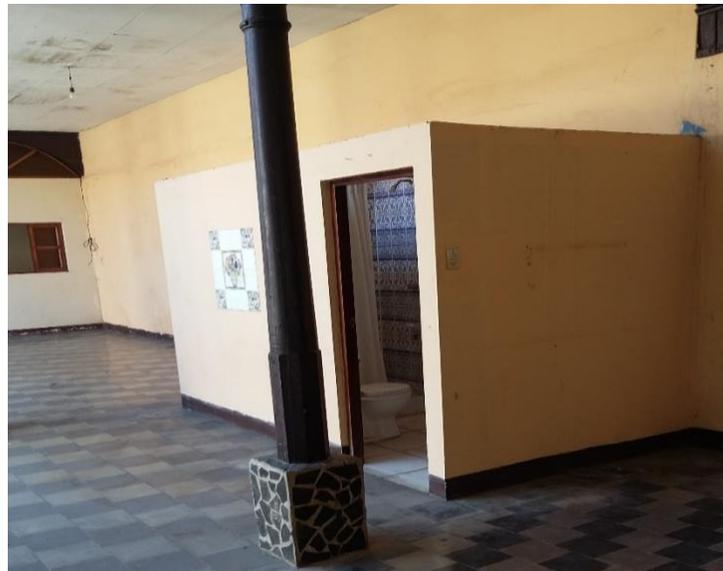
Imagen 37: Paredes de servicios sanitarios fueron construidas con mampostería

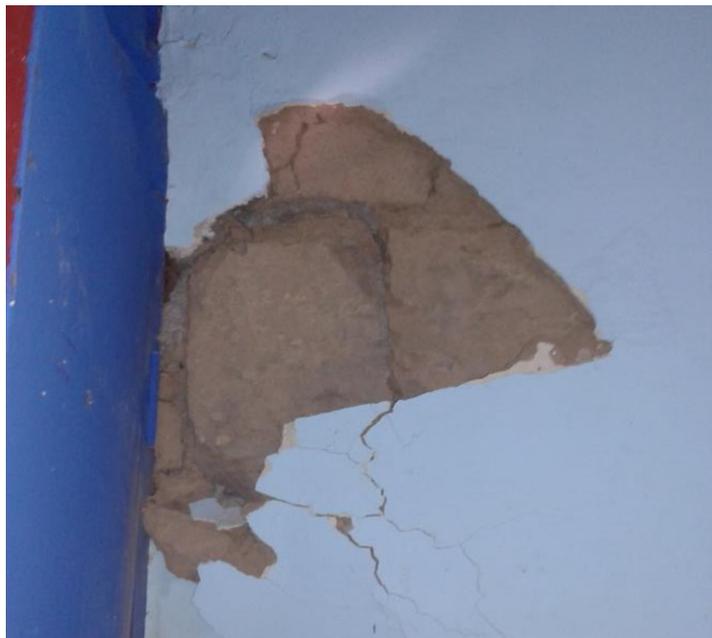
Imagen 38: Desgaste en repello de paredes de adobe, se observan fisuras menores a los 2mm en bloque de adobe.

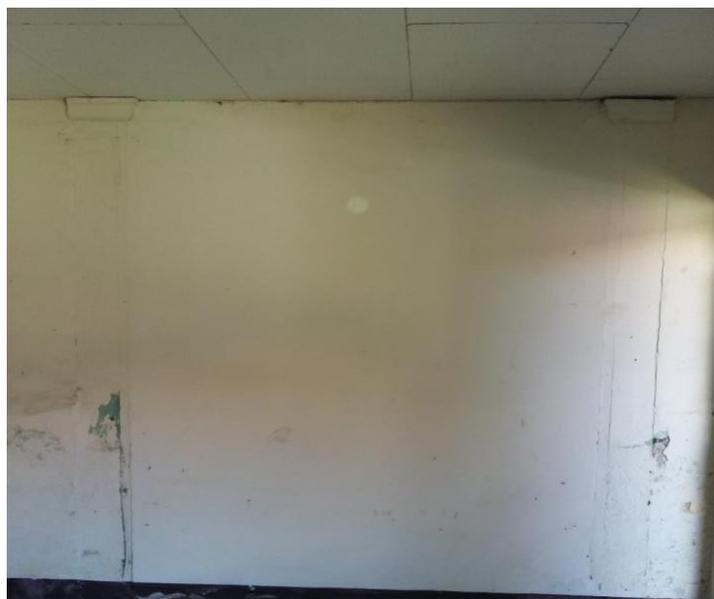
Imagen 39: Vano de puerta de construcción original que fue sellado

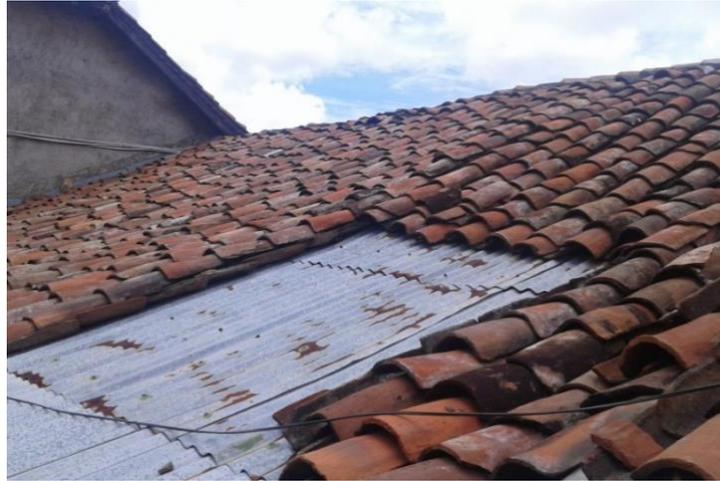
Imagen 40: Cubierta de techo, piezas de teja de barro dañadas/ faltantes

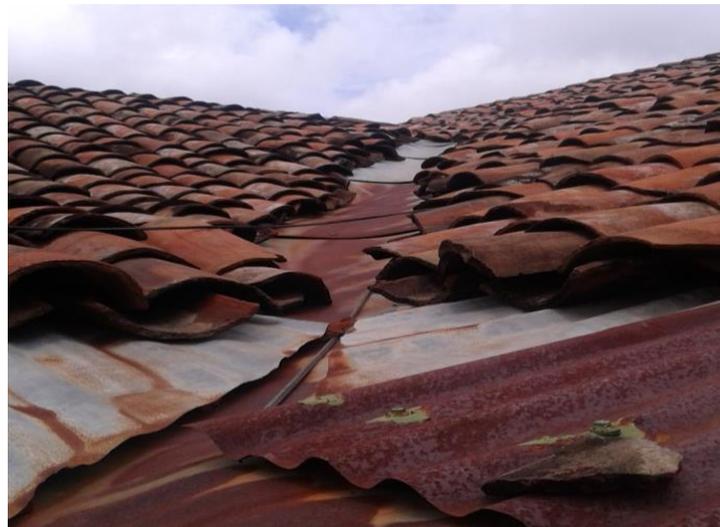
Imagen 41: Cubierta de techo, golosos presenta desgaste, no están protegidos contra goteras

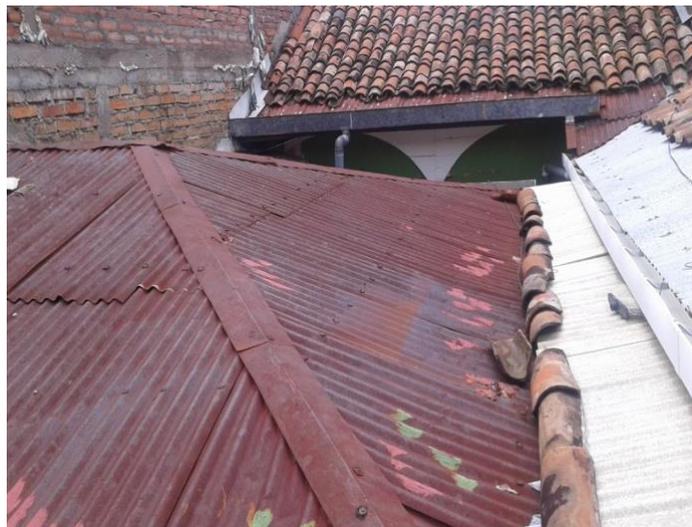
Imagen 42: Cubierta de techo con ausencia de teja de barro y lámina de zinc oxidada
