# MINISTERIO DE EDUCACION, CULTURA Y DEPORTES

## Diagnóstico Infraestructura Escolar e Institucional. Villa El Carmen, Managua 2005.

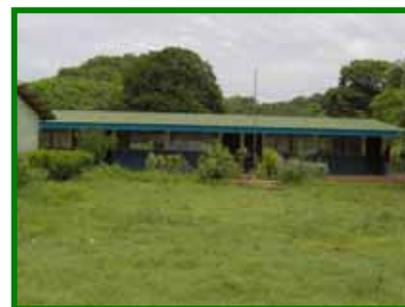
Agrupamiento 2

**Agrupamiento 2 (Lineal):** Constituido por 3 aulas en buen estado. El sistema constructivo es estructura de concreto con cerramiento de ladrillo de barro, estructura de techo metálica con cubierta de zinc galvanizado, piso de ladrillo corriente, ventanas de vidrio y aluminio con verjas de protección metálicas y puertas metálicas. Construcción en el año 1999 por el FISE. Requiere Mantenimiento.

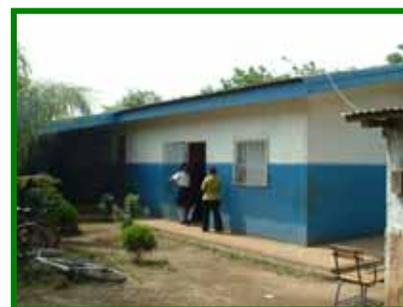
**Agrupamiento 3B (Lineal):** Constituido por la dirección en buen estado. El sistema constructivo es estructura de concreto con cerramiento de bloque de concreto, estructura de techo metálica con cubierta de zinc galvanizado, cielo raso con estructura de aluminio y forro de plycem, piso de ladrillo corriente, puertas de madera sólida, y ventanas de vidrio y aluminio, ambas con verjas de protección metálicas. Sistema eléctrico en buen estado. Construcción en el año 1997 por la Alcaldía. Requiere mantenimiento.

Agrupamiento 3B, constituido por la dirección del centro.

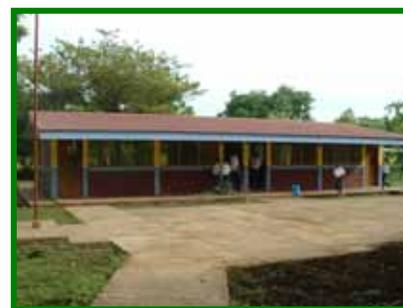
**Agrupamiento 3 (Lineal):** Constituido por dos aulas en buen estado. El sistema constructivo es estructura de concreto con cerramiento de ladrillo de barro, estructura de techo metálica con cubierta de zinc galvanizado, cielo raso con estructura de aluminio y forro de plycem, piso de ladrillo corriente, puertas de madera sólida, ventanas de vidrio y aluminio con verjas de protección metálicas. Construcción en el año 2004 por APRENDE. Requiere mantenimiento.

De fondo Agrupamiento 3, en primer plano asta de bandera y plaza cívica.

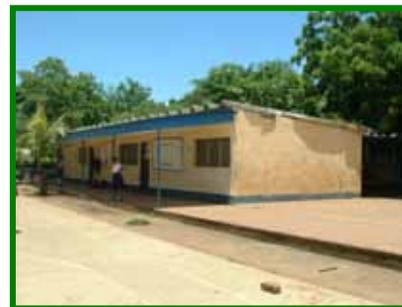
Agrupamiento 2.

**Agrupamiento 2 (Lineal):** Constituido por dos aulas, una bodega y una dirección en mal estado, y una batería sanitaria pequeña en regular estado. El sistema constructivo es estructura de concreto con cerramiento de piedra cantera, cubierta autoportante, cielo raso con estructura de madera y forro de plycem, piso de ladrillo corriente, puertas de madera sólida, ventanas de vidrio y aluminio con verjas de protección. Sistema eléctrico en buen estado. Construcción en el año 1966 por una Cooperativa. Requiere reemplazo.

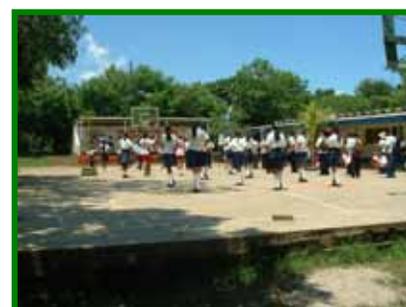
**Agrupamiento 8 (Unitario):** Constituido por una tarima techada en buen estado. El sistema constructivo es estructura metálica con cerramiento posterior de piedra cantera, estructura de techo de madera con cubierta de plycem, piso de ladrillo corriente. Construcción en el año 1996 por el FISE. Requiere mantenimiento.

Agrupamiento 7 en primer plano y Agrupamiento 8, al fondo.

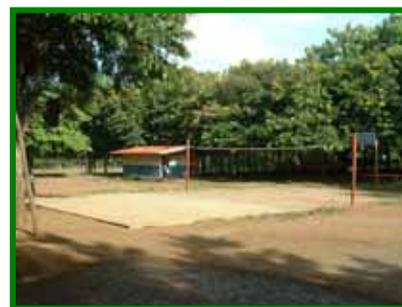
**Agrupamiento 9 (Unitario):** Constituido por una batería sanitaria pequeña en mal estado. El sistema constructivo es estructura de concreto con cerramiento de piedra cantera, estructura de techo metálica con cubierta de zinc galvanizado, piso embaldosado, verjas de protección metálicas en vanos de puertas y ventanas de bloque decorativo. Construcción en el año 2000 por Plan Nicaragua. Requiere reemplazo.

Agrup. 8, cancha polivalente; de fondo Agrup. 9, servicios sanitarios.

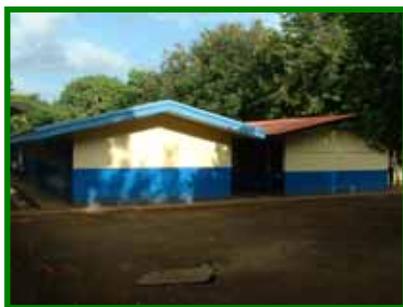
Agrupamientos 6 y 7; tienen poca ventilación e iluminación por no haber suficiente retiro entre edificios

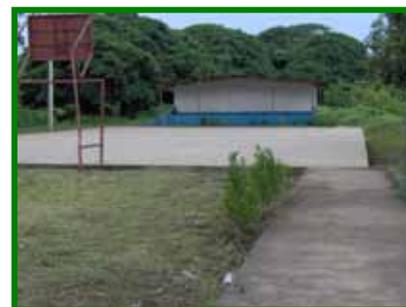
**Agrupamiento 9 (Unitario):** Constituido por una tarima techada en buen estado. El sistema constructivo es estructura de concreto con cerramiento de piedra cantera, estructura de techo metálica con cubierta de zinc galvanizado, piso embaldosado. Construcción en el año 2002 por los alumnos de quinto año de Secundaria. Requiere mantenimiento.

Agrupamiento 8 y 9, cancha polivalente y tarima, respectivamente.

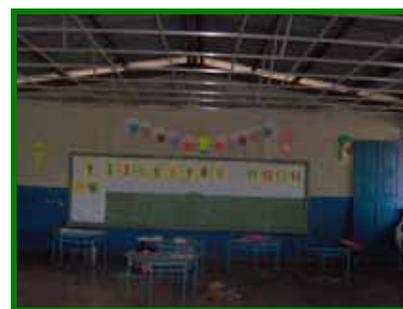
**Agrupamiento 3 (Unitario):** Constituido por un aula de preescolar en buen estado. El sistema constructivo es estructura de concreto, con cerramiento de bloque de concreto, estructura de techo metálica con cubierta de zinc galvanizado, cielo raso con estructura de aluminio sin forro, piso de ladrillo corriente, puertas de madera sólida, ventanas de vidrio y aluminio con verjas de protección metálicas. Construcción en el año 1981 por el MECD Y la Comunidad Económica Europea. Requiere mantenimiento.

Interior del agrupamiento 3, Aula de Preescolar

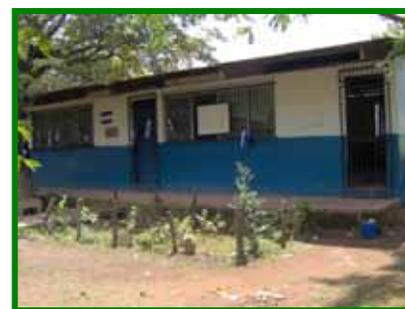
**Agrupamiento 2 (Lineal):** Constituido por dos aulas y una biblioteca, en buen estado. El sistema constructivo es estructura de concreto con cerramiento de bloque de concreto, estructura de madera con cubierta de zinc galvanizado, piso ladrillo corriente, ventanas de vidrio y aluminio, puertas de madera sólida con marco de madera, ambas con verjas de protección metálicas. Construcción en el año 1981 por el MECD, la Comunidad Económica Europea y la comunidad. Requiere mantenimiento.

Vista parcial de agrupamiento 2

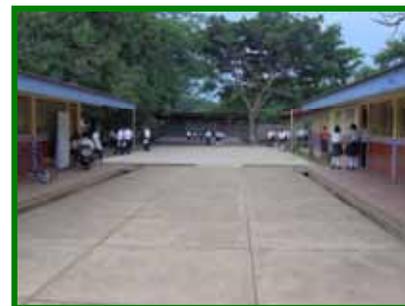
**Agrupamiento 4 (Espacio Abierto):** Constituido por plaza cívica # 1 en buen estado. Construcción en el año 2002 por APRENDE/ SIMCEP. Requiere Mantenimiento.

Vista general del interior del centro, en primer plano plaza cívica #1

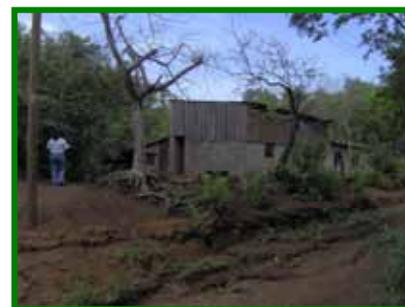
**Agrupamiento 1C (En "L"):** Constituido por dos aulas en mal estado. El sistema constructivo es estructura prefabricada con cerramiento de madera y piedra cantera (tipo minifalda), la cubierta de techo es de Nicalit autoportante, en pasillo, hay estructura de techo metálica con cubierta de zinc galvanizado, piso de ladrillo corriente, ventanas y puertas de madera sólida. Sistema eléctrico en buen estado. Construcción en el año 1973 por CEPAD y Organización Convención Femenina. Requiere reemplazo.

Vista panorámica de la Esc El Jordán

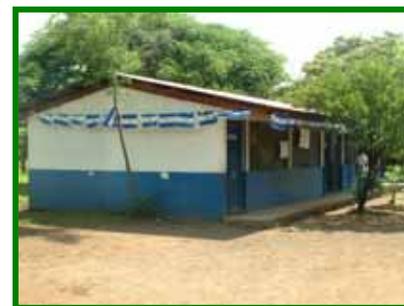
Agrupamiento 1, dos aulas en regular estado.

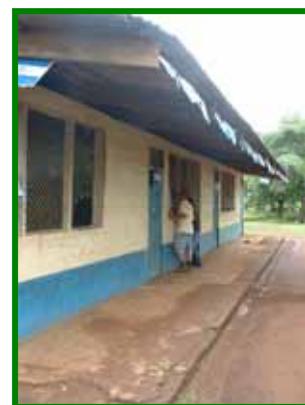
Agrupamiento 1, en mal estado

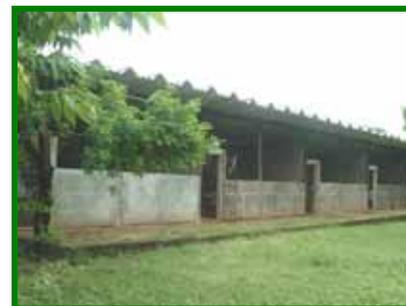
Agrupamiento 1, requiere reemplazo

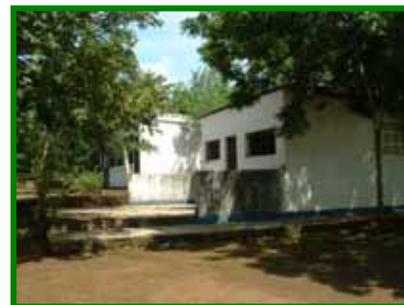
Agrupamiento 4, necesita reparación

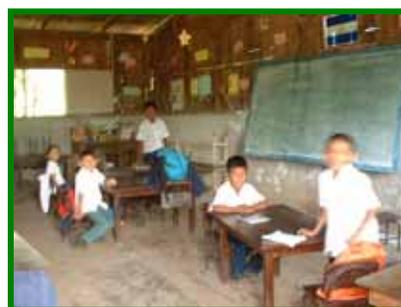
Interior de un aula, requiere reemplazo

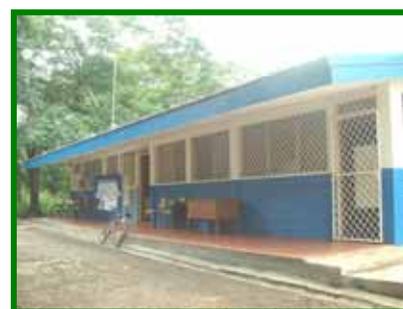
Agrupamiento en buen estado, construido en el año 2005
