# UNIVERSIDAD NACIONAL DE INGENIERIA

## TESINA PARA OPTAR AL TITULO DE ARQUITECTO

ANTEPROYECTO DE RESTAURACION DE LA ANTIGUA

ESTACION DE FERROCARRIL DE LA CIUDAD DE NIQUINOHOMO MASAYA

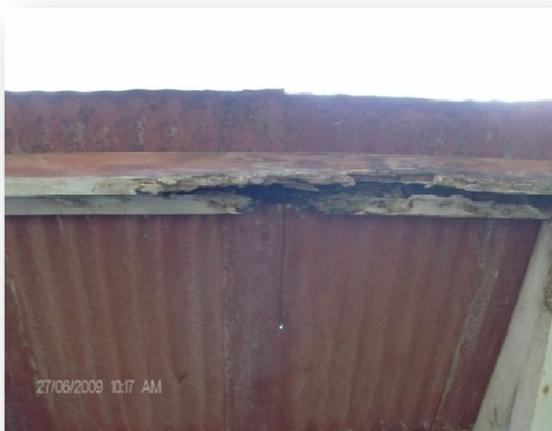
Foto 18 Deterioro en Alero

Este inmueble presenta en su mayoría danos de tipo físico, por lo general causado por la humedad que se filtra de la techumbre a causa de la falta de mantenimiento.

La cubierta de techo es de láminas de zinc y presenta un alto grado de corrosión, que permite la filtración de agua, afectando las luminarias, las vigas de techo y creando humedad en el piso del inmueble.

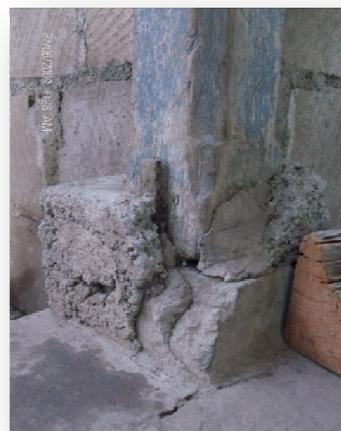
Foto 19 Deterioro en Base de Columna

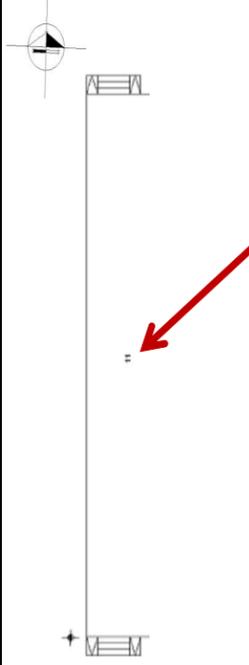
Muro Norte	Muro						
		Muro						
	Muro Sur	Muro	Agrietamiento	Falta de Mantenimiento	Factores Externos y Agua		X	
		Muro						
	Muro Este	Muro						
		Muro						
	Muro Oeste	Muro						
		Muro						
Observaciones:	Cubierta	Lamina de Zinc	Corrosion	Falta de mantenimiento	Agua y Factores Externos			X
	Estructura de Cubierta	Elementos de Madera	Pudricion	Falta de mantenimiento, filtracion de agua	Agua y Factores Externos			X
	Piso	Piso	Hongos	Proliferación de Microorganismos por Humedad	Agua y Factores Externos	X		
	Otros	Espacio	Cambio de Uso			X

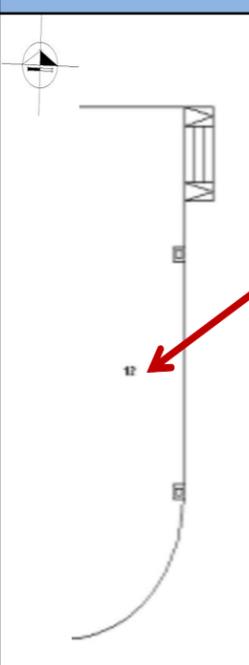
Muro Norte	Muro						
		Muro						
	Muro Sur	Muro						
		Muro						
	Muro Este	Muro						
		Muro						
	Muro Oeste	Muro	Agrietamiento	Falta de Mantenimiento	Factores Externos y Agua		X	
		Muro						
Observaciones:	Cubierta	Lamina de Zinc	Corrosion	Falta de mantenimiento	Agua y Factores Externos			X
	Estructura de Cubierta	Elementos de Madera	Pudricion	Falta de mantenimiento, filtracion de agua	Agua y Factores Externos			X
	Piso	Piso	Hongos	Proliferación de Microorganismos por Humedad	Agua y Factores Externos	X		
	Otros	Espacio	Cambio de Uso			X

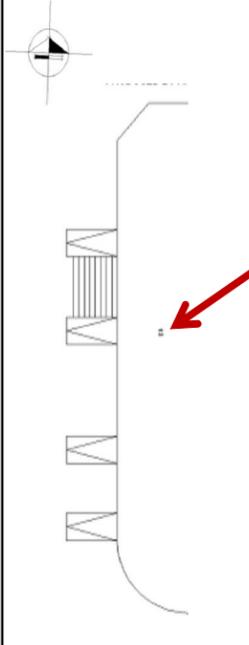
Muro Norte	Muro	Desgaste, Orificios	Intemperie	Agentes Externos		X		
		Muro	Agrietamiento	Falta de Mantenimiento	Factores Externos y Agua		X		
	Muro Sur	Muro							
		Muro							
	Muro Este	Muro							
		Muro							
	Muro Oeste	Muro							
		Muro							
	<b>Observaciones:</b>	Cubierta	Lamina de Zinc	Corrosion	Falta de mantenimiento	Agua y Factores Externos			X
		Estructura de Cubierta	Elementos de Madera	Pudricion	Falta de mantenimiento, filtracion de agua	Agua y Factores Externos			X
	Piso	Piso	Hongos	Proliferación de Microorganismos por Humedad	Agua y Factores Externos	X			
	Otros	Espacio	Cambio de Uso			X

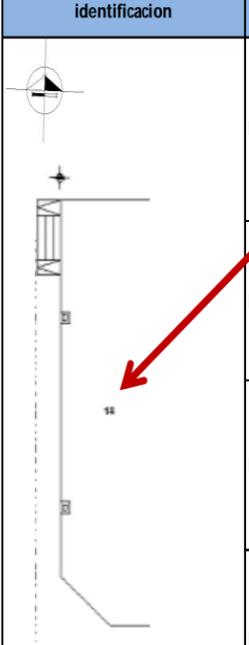
Muro Norte	Muro	Desgaste, Orificios	Intemperie	Agentes Externos		X		
		Muro							
	Muro Sur	Muro							
		Muro							
	Muro Este	Muro	Agrietamiento	Falta de Mantenimiento	Factores Externos y Agua		X		
		Muro							
	Muro Oeste	Muro							
		Muro							
	<b>Observaciones:</b>	Cubierta	Lamina de Zinc	Corrosion	Falta de mantenimiento	Agua y Factores Externos			X
		Estructura de Cubierta	Elementos de Madera	Pudricion	Falta de mantenimiento, filtracion de agua	Agua y Factores Externos			X
	Piso	Piso	Hongos	Proliferación de Microorganismos por Humedad	Agua y Factores Externos	X			
	Otros	Espacio	Cambio de Uso				X
