***Universidad Nacional de Ingeniería***  
***Facultad de Arquitectura***

***“Propuesta de restauración del antiguo colegio de señoritas Bethlemitas actual Centro Sandinista de trabajadores CST,”***

***Managua, 2009.***

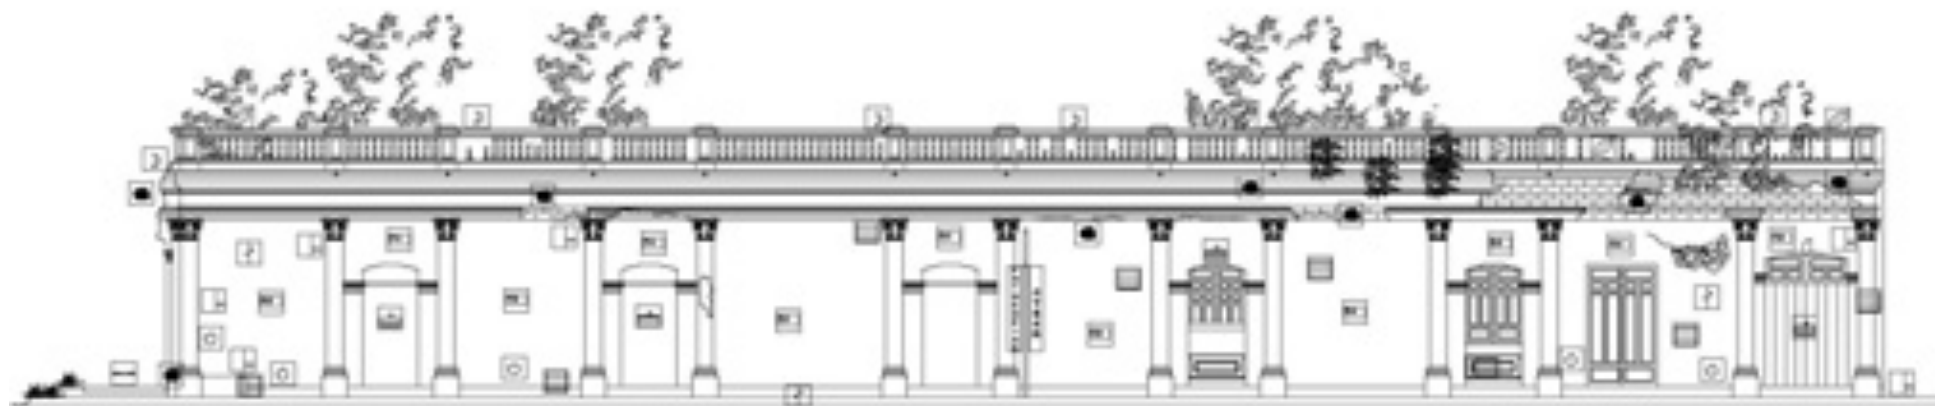
Vista Principal Sureste Actual

- DETERIORO EN MADERA
- FALTANTE DE PUERTA
- HUMEDAD
- PRESENCIA DE HONGOS
- DETERIORO EN MUROS
- FALTANTE DE PISO
- PRESENCIA DE VEGETALES
- DESPRENDIMIENTO DEL REVOCO
- FALTANTE DE ELEMENTOS
- GRIETAS Y FISURAS
- PRESENCIA DE ESCOMBROS
- SUCIEDAD
- PINTURA DETERIORADA

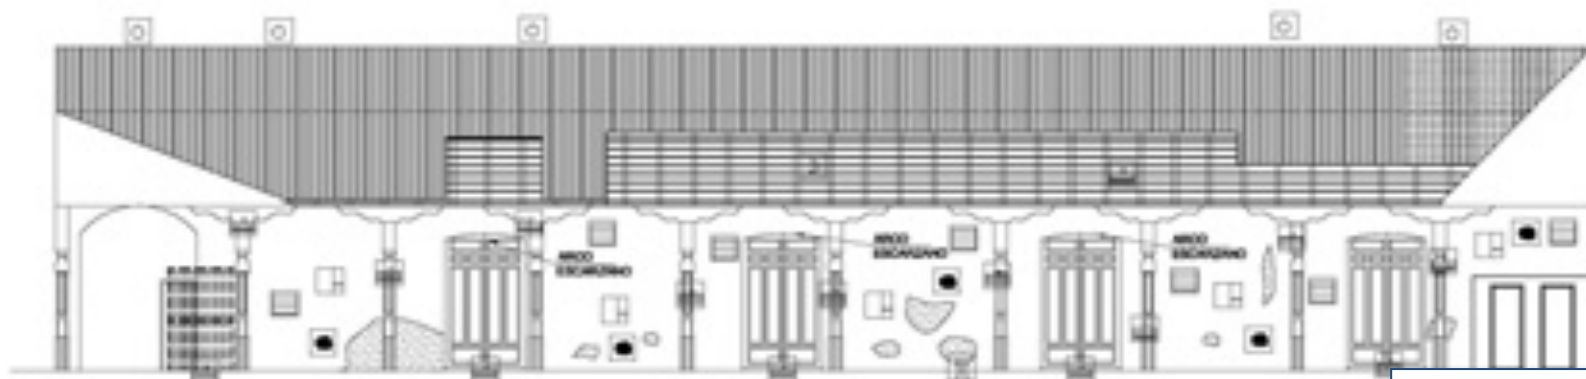
Vista Noreste Actual

- DETERIORO EN MADERA
- FALTANTE DE PUERTA
- HUMEDAD
- PRESENCIA DE HONGOS
- DETERIORO EN MUROS
- FALTANTE DE PISO
- PRESENCIA DE VEGETALES
- DESPRENDIMIENTO DEL REVOCO
- FALTANTE DE ELEMENTOS
- GRIETAS Y FISURAS
- PRESENCIA DE ESCOMBROS
- SUCIEDAD
- PINTURA DETERIORADA

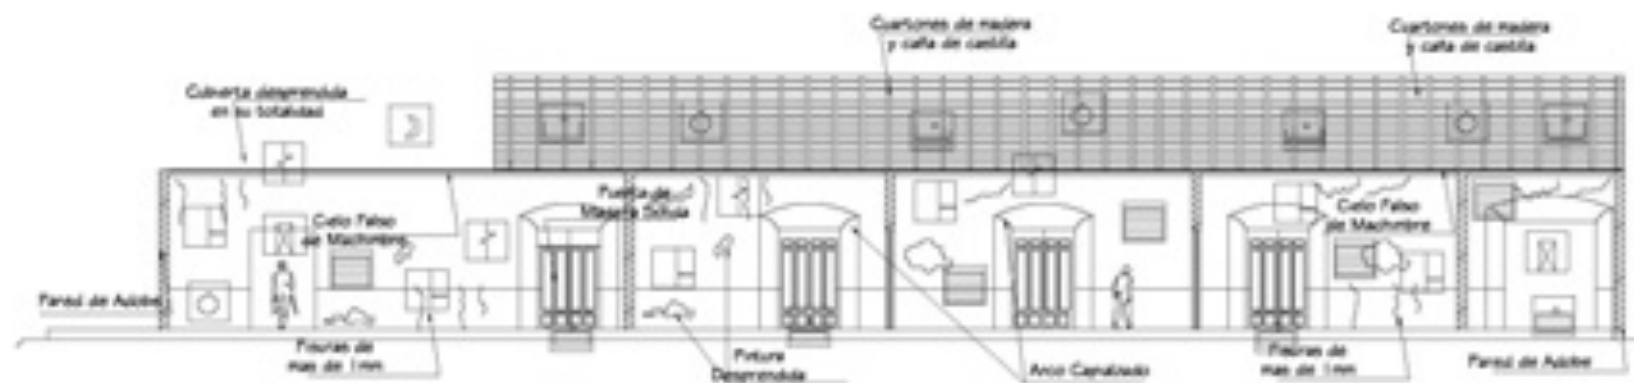
SECCION ARQUITECTONICA -A-A'

- DETERIORO EN MADERA
- FALTANTE DE PUERTA
- HUMEDAD
- PRESENCIA DE HONGOS
- DETERIORO EN MUROS
- FALTANTE DE PISO
- PRESENCIA DE VEGETALES
- DESPRENDIMIENTO DEL REVOCO
- FALTANTE DE ELEMENTOS
- GRIETAS Y FISURAS
- PRESENCIA DE ESCOMBROS
- SUCIEDAD
- PINTURA DETERIORADA

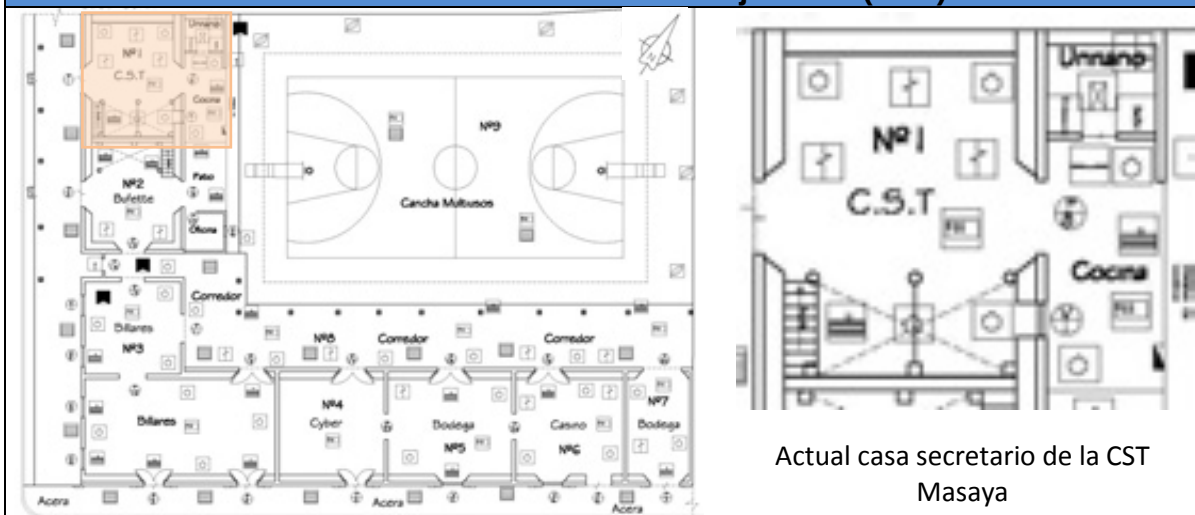
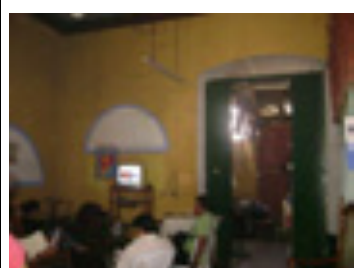
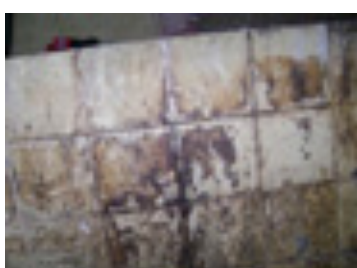
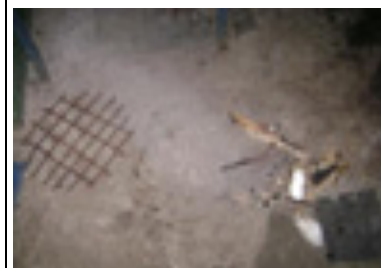
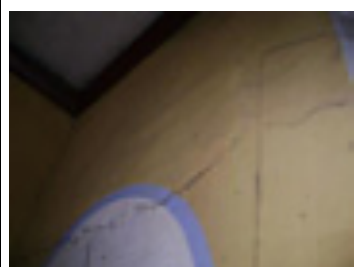
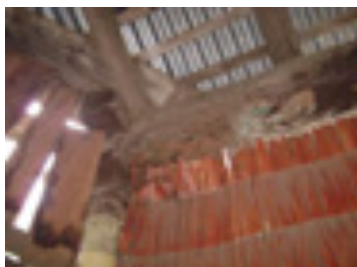
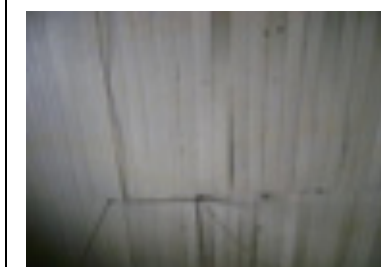
Actual casa secretario de la CST  
Masaya

En las paredes interna de este ambiente se observan grietas, desprendimiento del revoque, humedad, en el caso del cielo falso encontramos desprendimiento y humedad. En algunas zonas del piso no tienen los ladrillos de barro cocido estos fueron recubiertos con concretos, en el área del corredor se construyo de forma inadecuada la cocina y una de las paredes se encuentra manchada debido al humo que se produce a la hora de cocinar, en el baño los azulejos se encuentran manchados.

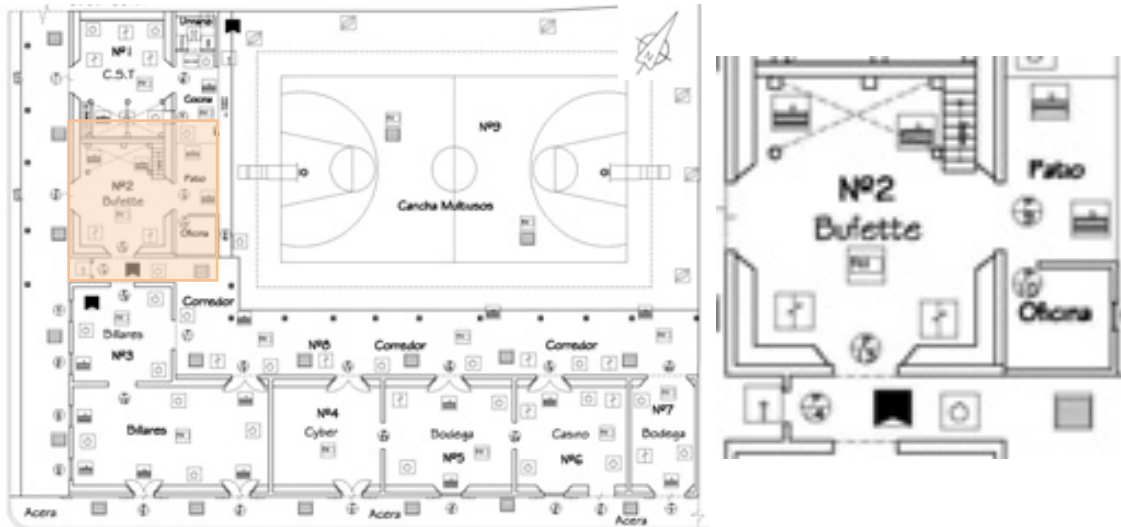
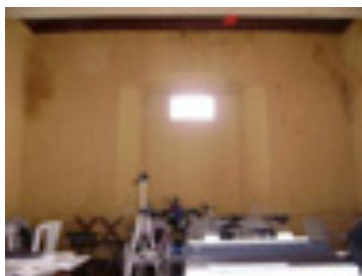
**Tabla de diagnostico del Antiguo Colegio de Señoritas Bethlemitas actual  
CST del area del Buffet de Abogados**

En las paredes interna de este ambiente se observan grietas, desprendimiento del revoque, humedad, en el caso del cielo falso encontramos desprendimiento y humedad; En las paredes externa el daño es aun más evidente ya que la exposición con los agentes atmosféricos es más directo.

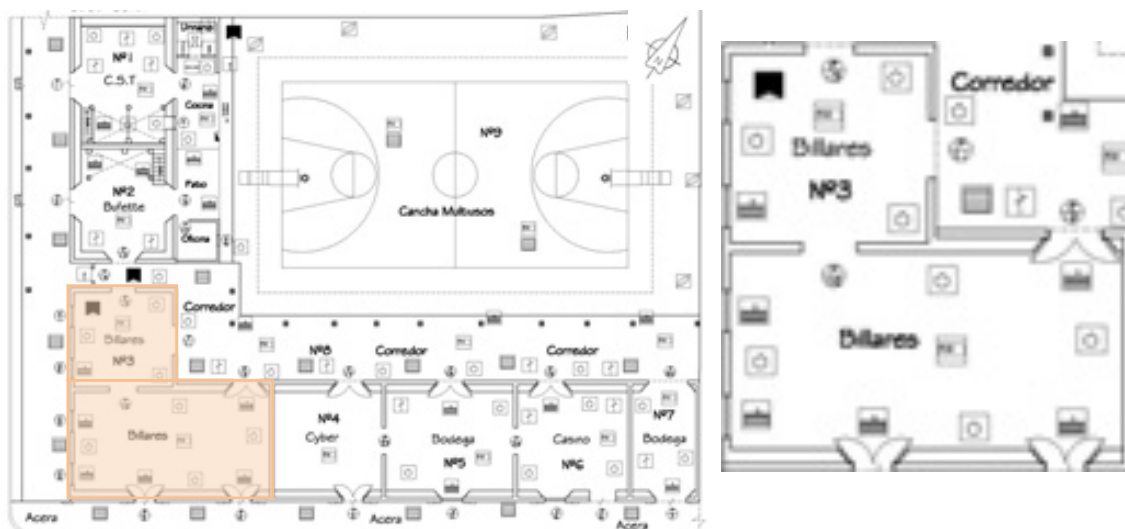
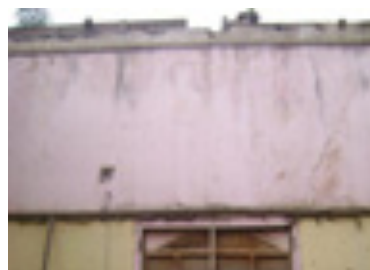
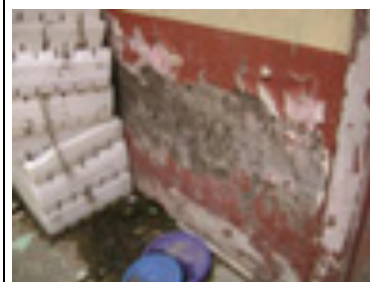
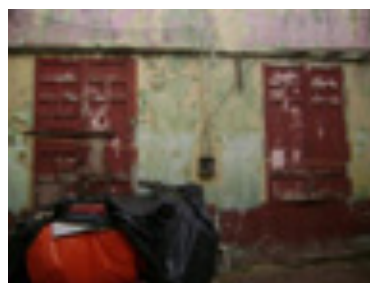
## Tabla de diagnostico del Antiguo Colegio de Señoritas Bethlemitas actual CST del area Billares

Esta es el área más dañada del inmueble ya que tanto la estructura como la cubierta de techo se desplomaron dejando las paredes, puertas y ventanas expuestas; deteriorando en su totalidad este ambiente; permitiendo que la humedad se filtrara a las paredes de manera directa, ocasionando escamaciones (desprendimiento de la pintura que las paredes)

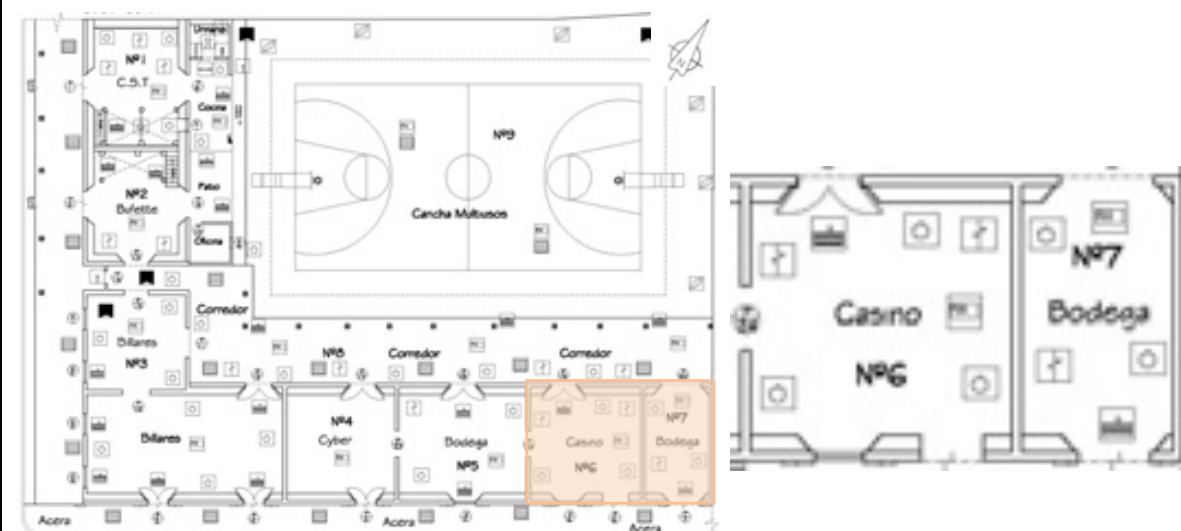
### Tabla de diagnostico del Antiguo Colegio de Señoritas Bethlemitas actual CST del area de Casino y Bodega

Este ambiente a pesar de que es alquilado, se encuentra descuidado; en la parte interna se observan grietas, perdida del revoque y decoloración en las paredes, visibilidad de el alambrado eléctrico , en la parte externa presencia de maleza, desprendimiento de piezas en las jambas de las puertas, aparición de eflorescencia y grietas.

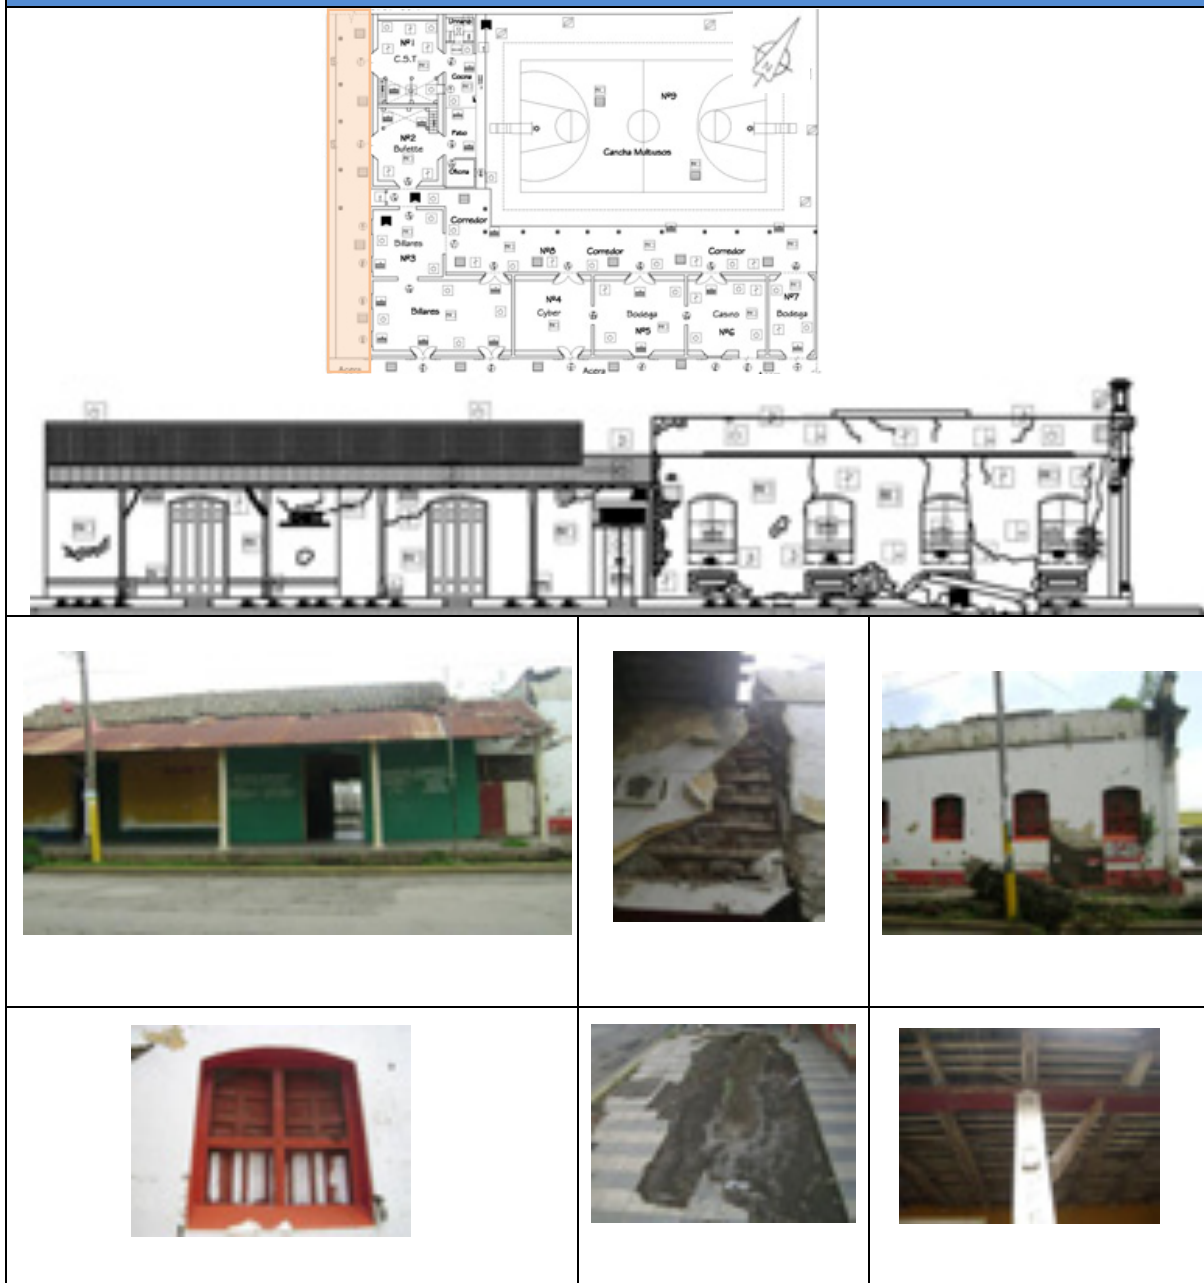
**Tabla de diagnostico del Antiguo Colegio de Señoritas Bethlemitas actual  
CST del la Elevacion sur oeste**

Esta fachada fue la más afectada por el terremoto del año 2000, debido a este se derrumbo toda la galería porticada, además presenta desprendimiento del revoque, fisuras y grietas, maleza en paredes, desprendimiento del ladrillos de barro, perdida de la teja de barro, el zinc presenta corrosión, la estructura se encuentra expuesta, falta del cielo raso de cala de castilla y se encuentran escombros de la galería porticada ya no existentes.

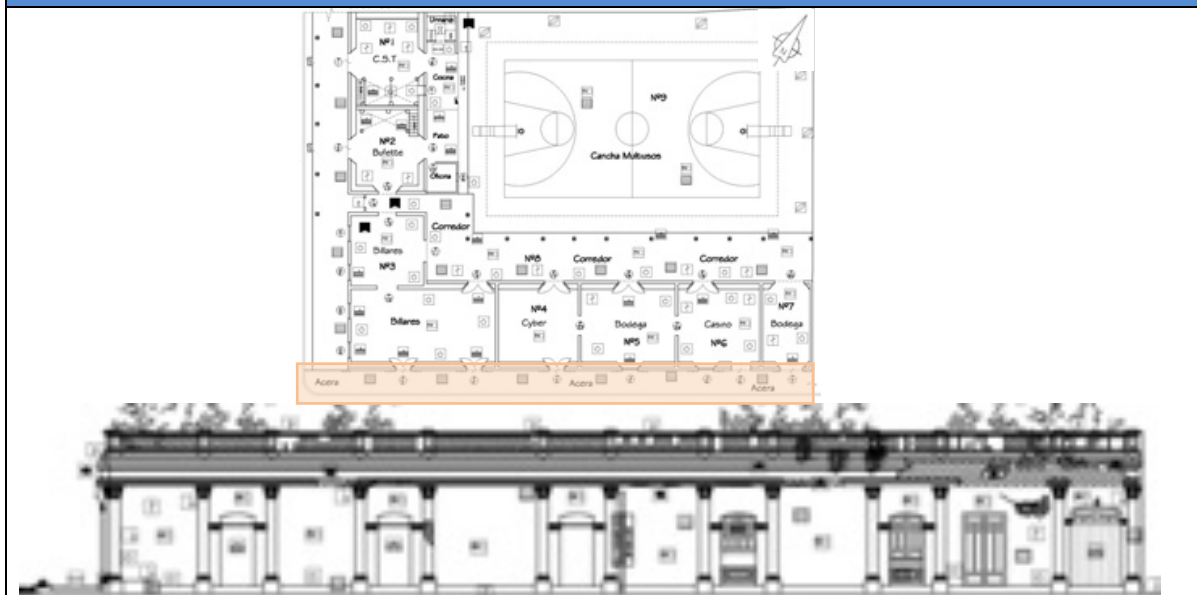
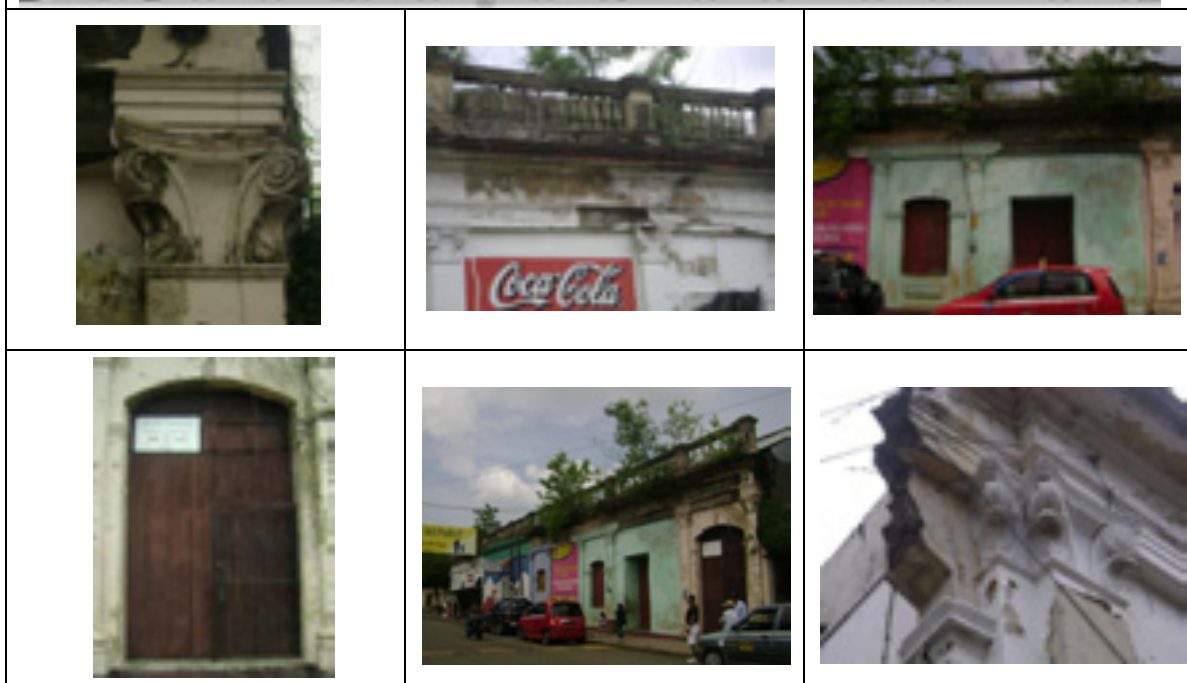
Tabla de diagnostico del Antiguo Colegio de Señoritas Bethlehemitas actual CST de la Elevación sur este

Esta fachada es la más deteriorada, presenta perdida del revoque, Escamación de pintura, presencia de humedad en paredes, de vegetación, eflorescencia, deterioro en madera, grietas, fisuras y no tiene un color uniforme en toda la fachada ya que esta es alquilada y los arrendatarios pintan sin ningún criterio de composición y faltantes de elementos arquitectónicos.

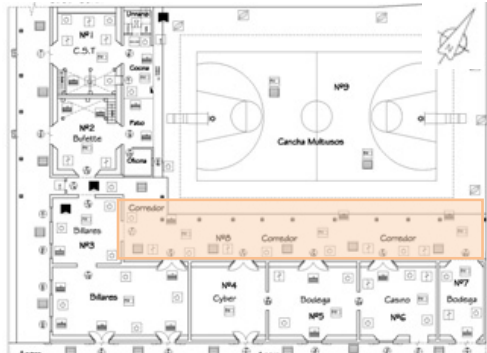
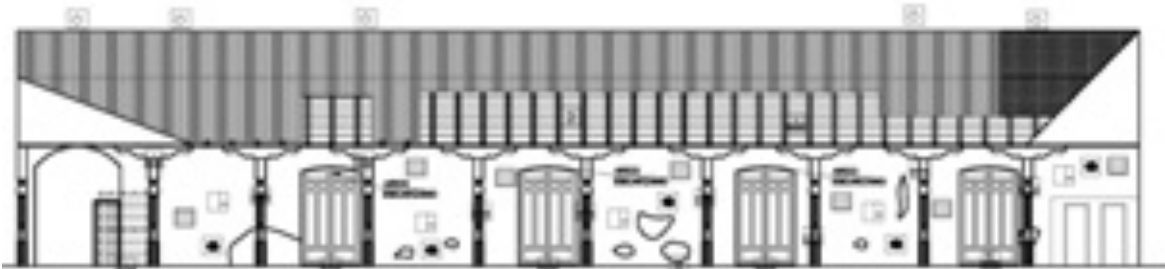
### Tabla de diagnostico del Antiguo Colegio de Señoritas Bethlemitas Actual CST del la Elevacion nor este

| <p>En la parte de los corredores (elevación noreste) del inmueble podemos observar exfoliaciones en la pared de taquezal, humedad en paredes, perdida del revoque, cenefa, de la cubierta de teja de barro, la caña de castillas, humedad y decoloración tanto en las columnas de madera como en las puertas. En la cubierta de zinc ondulado se observan presencia de corrosión.</p> | | |

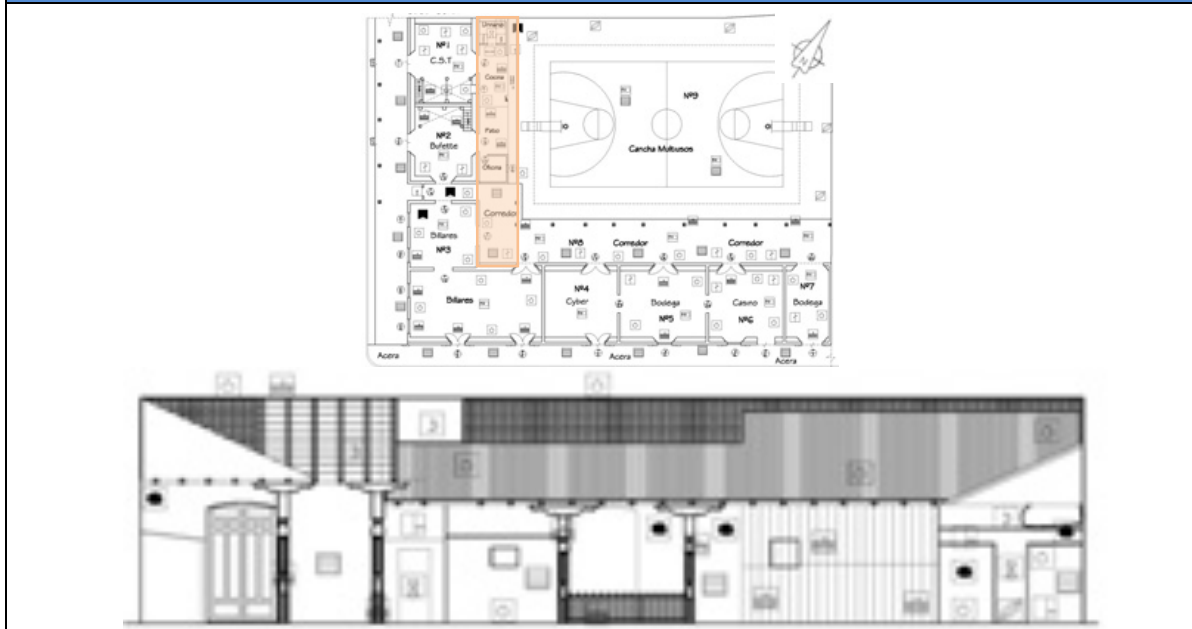
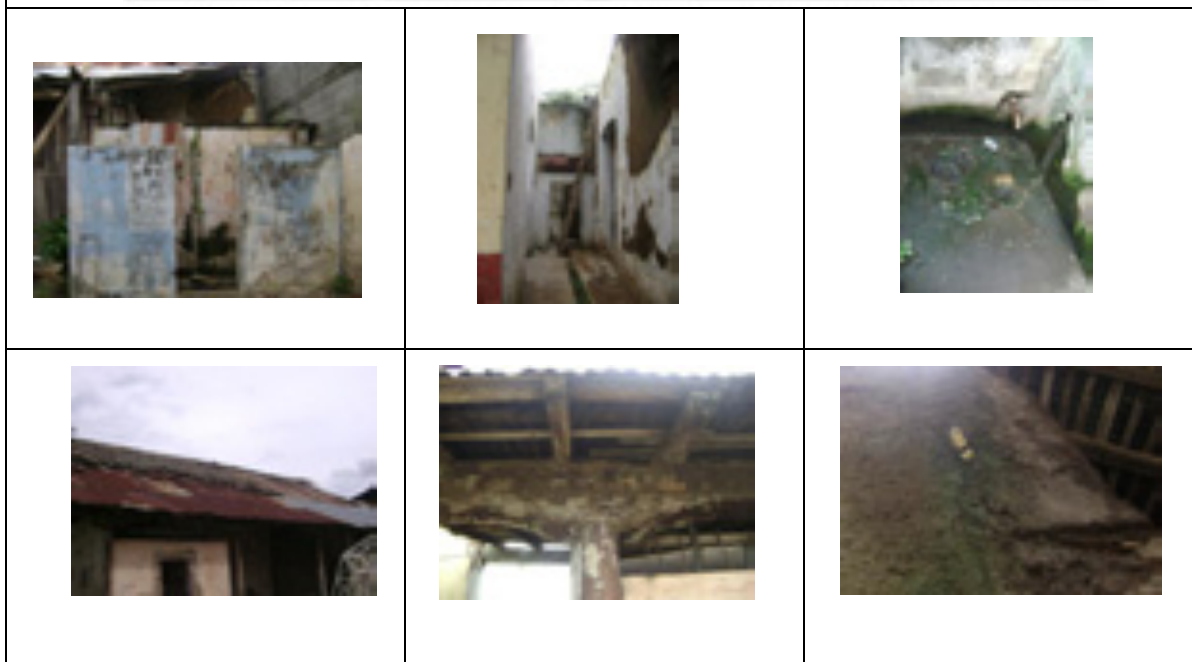
### Tabla de diagnostico del Antiguo Colegio de Señoritas Bethlemitas actual CST del la Elevacion nor oeste

En la elevación noreste es la más deteriorada debido a la falta de mantenimiento, esta presenta deterioro en la madera debido a la polilla y comején, humedad en las paredes, deterioro en pintura, desprendimiento del revoco, presencia de vegetación, deterioro en muros, faltante de puerta, presencia de hongos, perdida de la teja de barro, cielo raso de caña de castilla, de cubierta de techo, el zinc. Ondulado presencia corrosión.

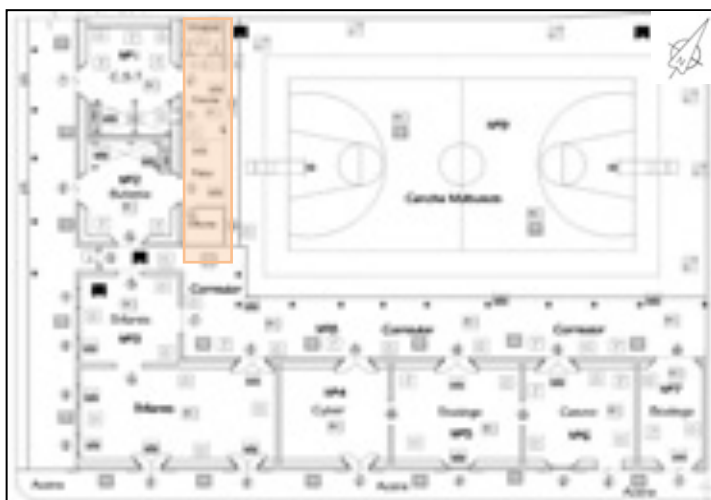
**TABLA DE ALTERACIONES ESPACIALES Y CONCEPTUALES DEL ANTIGUO COLEGIO DE SEÑORITAS BETHLEMITAS ACTUAL CST, AREA DE COCINA Y BAÑO**

Estas alteraciones aparecen según necesidades de los habitantes, por cada ambiente; como es el caso de los servicios sanitarios, cocina y área de oficinas le leyes en área que originalmente era de corredores internos.

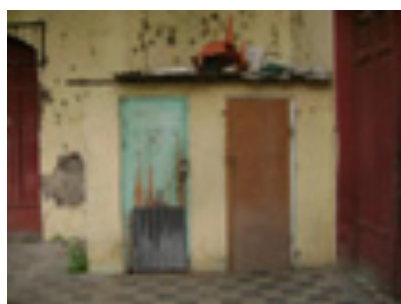
Biombo de bambú

Las alteraciones que vemos en este costado son servicios sanitarios que eran utilizados por los inquilinos del inmueble, también se encuentra lo que es una pequeña división de bambú que utilizan en lo que era el zaguán.
