UNIVERSIDAD NACIONAL DE INGENIERIA
DIRECCION DE ESTUDIOS DE POSGRADO MAESTRIA
EN GERENCIA DE PROYECTOS DE DESARROLLO

*Tesis para la obtención del grado de
Máster en
Gerencia de Proyectos de Desarrollo*

ANÁLISIS COMPARATIVO DEL DISEÑO E IMPLEMENTACIÓN DEL
PROYECTO DE CONSTRUCCIÓN DE TRAMO: “MACUELIZO-SANTA
MARÍA FASE I (10KMS) APLICADO A LAS ÁREAS DE
GEOTÉCNICA, HIDRÁULICA, Y PRESUPUESTO FINAL DEL
PROYECTO”

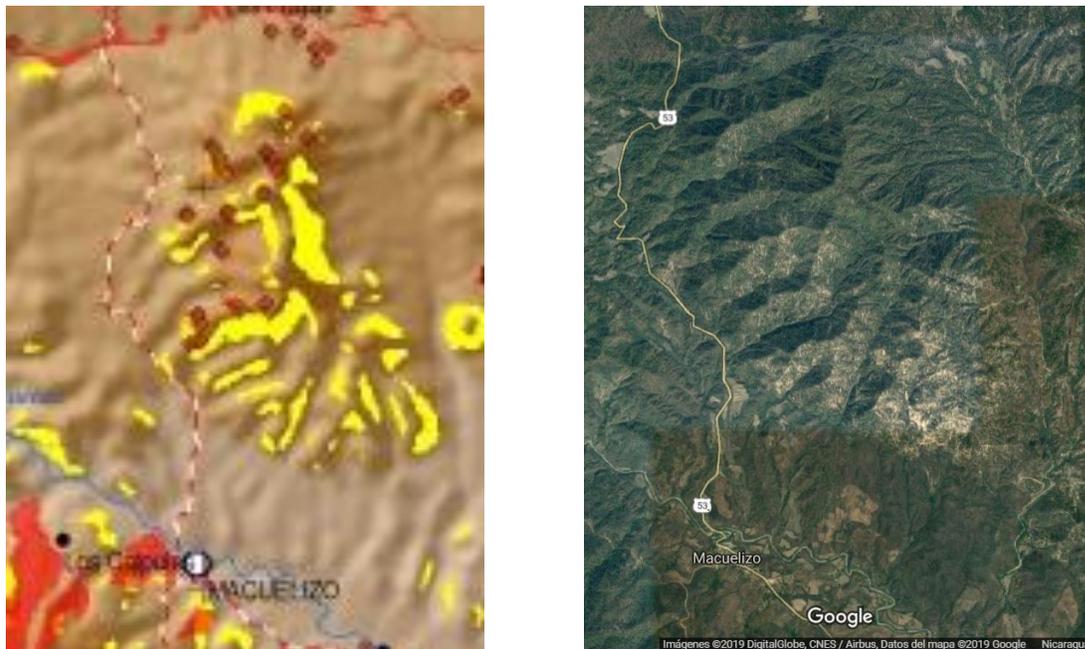
Resaltan en el mapa aproximadamente una docena y media de puntos rojos (deslizamientos conocidos) en las elevaciones ubicadas hacia el interior en la banda este del camino, aproximadamente a la altura de la estación 2+000 a la 5+000. Un análisis más detallado, empleando imagen satelital (Fig. 4), refieren que estos deslizamientos se ubican propiamente en los valles que corren de noreste a suroeste, en el interior de las montañas y no afectan directamente el camino en forma de deslizamientos. Sin embargo, es importante señalar la amenaza indirecta de estos deslizamientos sobre la carretera, propiamente en los puntos de cruce de los valles con el camino; debido a que durante eventos de lluvias extremas y/o continuadas pueden desencadenarse flujos que a la postre impacten la obra.

Figura 3. Referenciación de los deslizamientos conocidos al oeste del camino

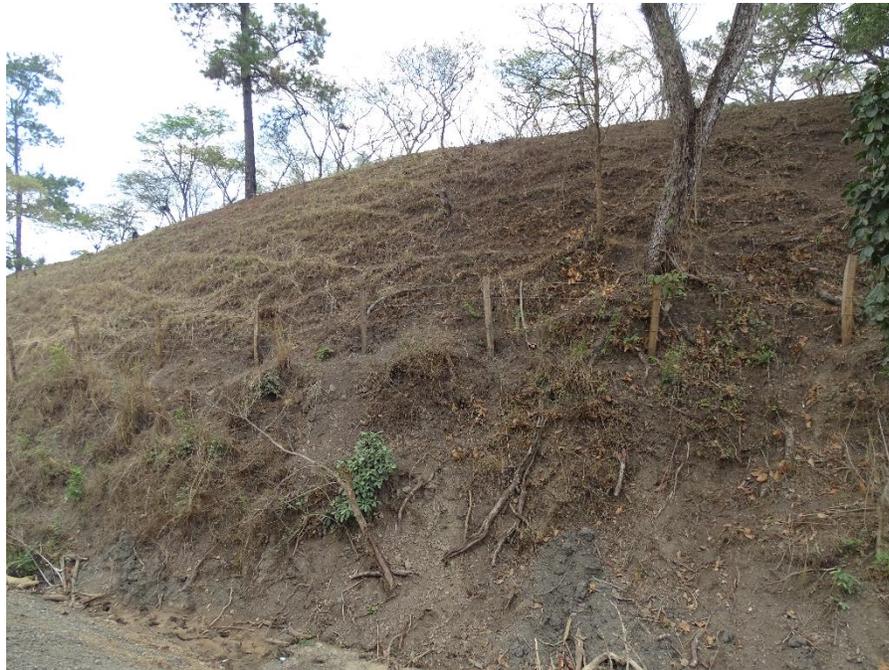
Es necesario destacar la presencia de la morfología conocida como cascara de naranja en algunos sitios muy localizados; como es el caso a la altura de la estación 3+060 y que se muestra en la fotografía 1. Esta es una morfología característica de deslizamientos peliculares o superficiales; se presenta en laderas empinadas (iguales o mayores a 20°), con amplias (pero no muy profundas) cubiertas eluviales y regolíticas, utilizadas principalmente para agricultura y/o pastoreo. Corresponden a pequeños deslizamientos rotacionales con profundidad máxima de dos metros, involucra volúmenes pequeños de material, y velocidades de 1 a 2 centímetros por año en promedio.

Fotografía 1. Presencia de morfología de cáscara de naranja

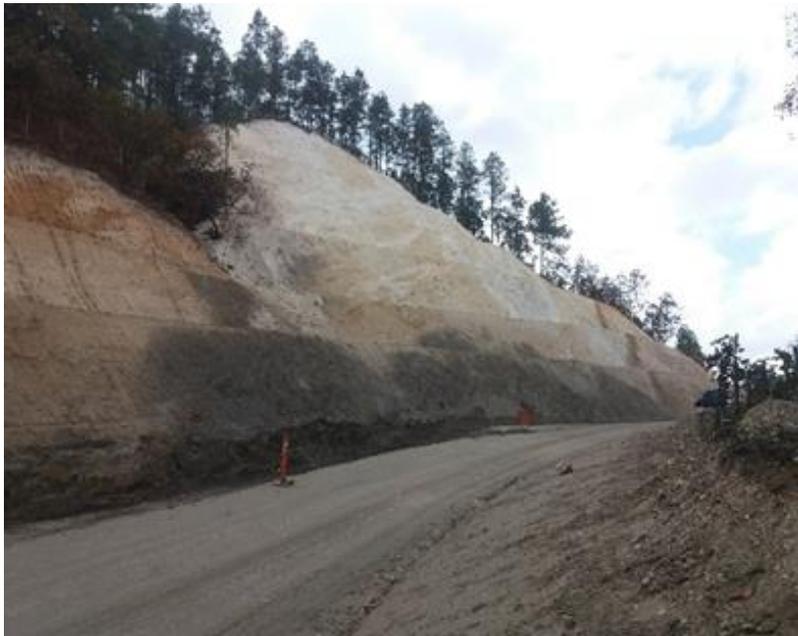
Un factor común en todos los lugares es la presencia de un horizonte muy poco potente de suelo orgánico en la superficie. Subyaciendo a este se encuentran materiales con diferentes grados de meteorización y diferente potencia (de acuerdo a cada sitio): suelo residual, roca completamente descompuesta (saprolito fino), roca altamente descompuesta (saprolito grueso) y roca moderadamente descompuesta. No se hizo evidente la presencia de roca sana en ninguno de los cortes inspeccionados.

Los suelos residuales y resto de materiales productos de la meteorización in situ encontrados, forman materiales arenosos y gravosos, con densidad de media a alta. Nuevamente, estas observaciones coinciden con los resultados de los ensayos realizados por la supervisión de campo.

Fotografía 2. Corte de talud donde se evidencian los materiales

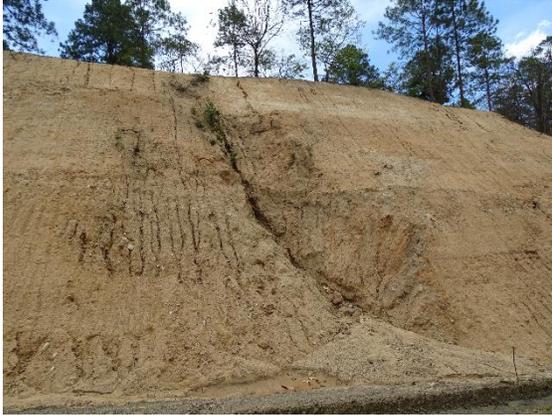
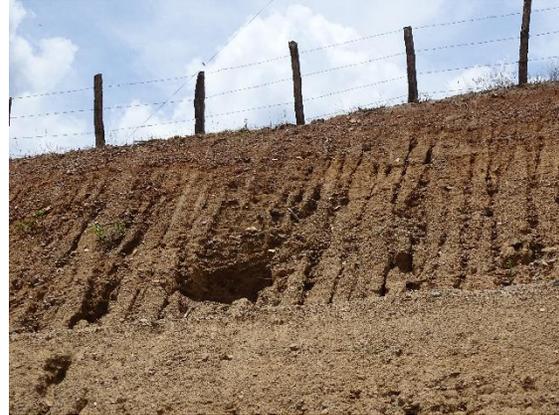
Precisamente es necesario resaltar que desde ya se puede notar el efecto de las escorrentías superficiales en algunos sitios y por consiguiente la presencia de vestigios de erosión en estos. Ejemplos de ese fenómeno se muestran en las fotografías 3 y 4, correspondientes a las estaciones 3+680 y 7+650.

Fotografías 3 y 4. Efectos de escorrentía sobre los taludes, erosión

3. Varios taludes están constituidos por materiales erosionables, en la actualidad ya presentan signos de deterioro. De tal manera que se hace necesario implementar medidas para mitigar el avance de la erosión y prevenir los impactos de la misma. Algunas medidas ya habían sido contempladas en la Valoración Ambiental del proyecto, dentro del Subprograma Plan de Siembra y Engramado, para el cual se había propuesto un presupuesto de \$ 126,000 (USD).

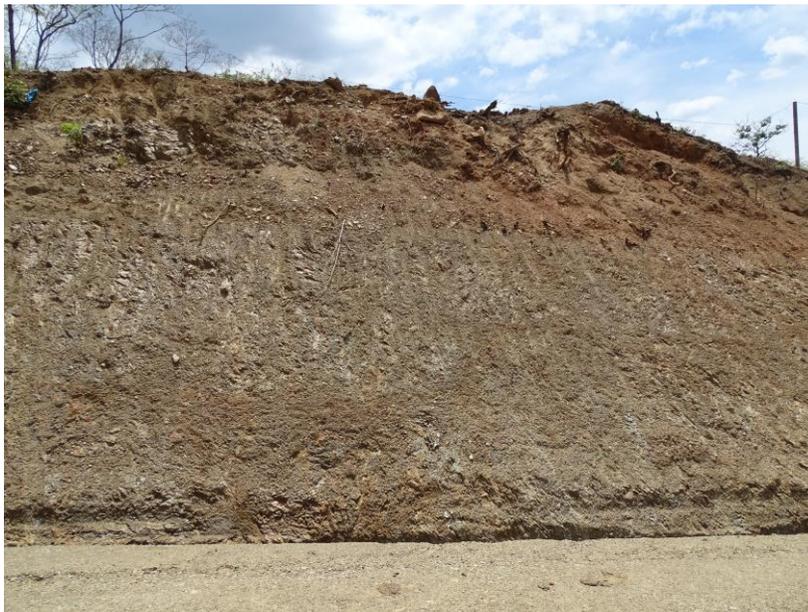
Durante la visita efectuada al proyecto no se observaron evidencias de inestabilidad global en los taludes construidos hasta el momento. Sin embargo, en algunos de ellos existe la presencia de material inestable en la parte alta de los mismos, mismos que coinciden con los menos densos y sueltos como los descritos al final del segundo párrafo del presente epígrafe; ejemplificado en la fotografía 5, que corresponde al talud entre estaciones 0+070 y 0+160.

Fotografía 5. Corte de talud donde se evidencian materiales sueltos y poco densos en la cima

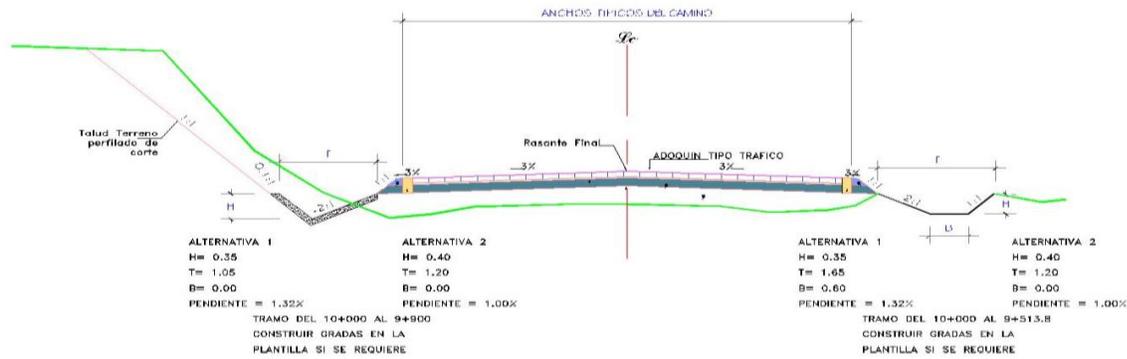
1. Se observó in situ la evidencia de escurrimiento que circula por el camino cuyo origen son algunos sectores del poblado de Ococona. En el camino se distinguió adelante del Est 10+000, hacia el Est 9+515.8. Se considera prudente mejorar la cuneta derecha e izquierda. La cuneta izquierda se propone triangular y puede desaguar a la izquierda en el Est 9+900 con la precaución de que el escurrimiento descargue en Río Las Cañas; debe evitarse que el escurrimiento que se desagüe circule cerca del Campo Santo de Ococona –al norte del cruce 9+513.8-. La cuneta derecha se propuso trapezoidal, entre el tramo 10+000 y el 9+513.8. Las cunetas se muestran en el siguiente esquema. Mantener y mejorar la cobertura vegetal del poblado.

Esquema1. Cunetas para captar y conducir el escurrimiento proveniente de zona urbana de Ococona. Las cunetas mejorarán el acceso a Ococona del 10+000 al 9+513 al captar el escurrimiento y conducirlo hacia el desagüe izquierdo y hacia el cruce Est 9+513 del camino. Se sugiere implementar la alternativa donde se propone pendiente de plantilla del 1%.

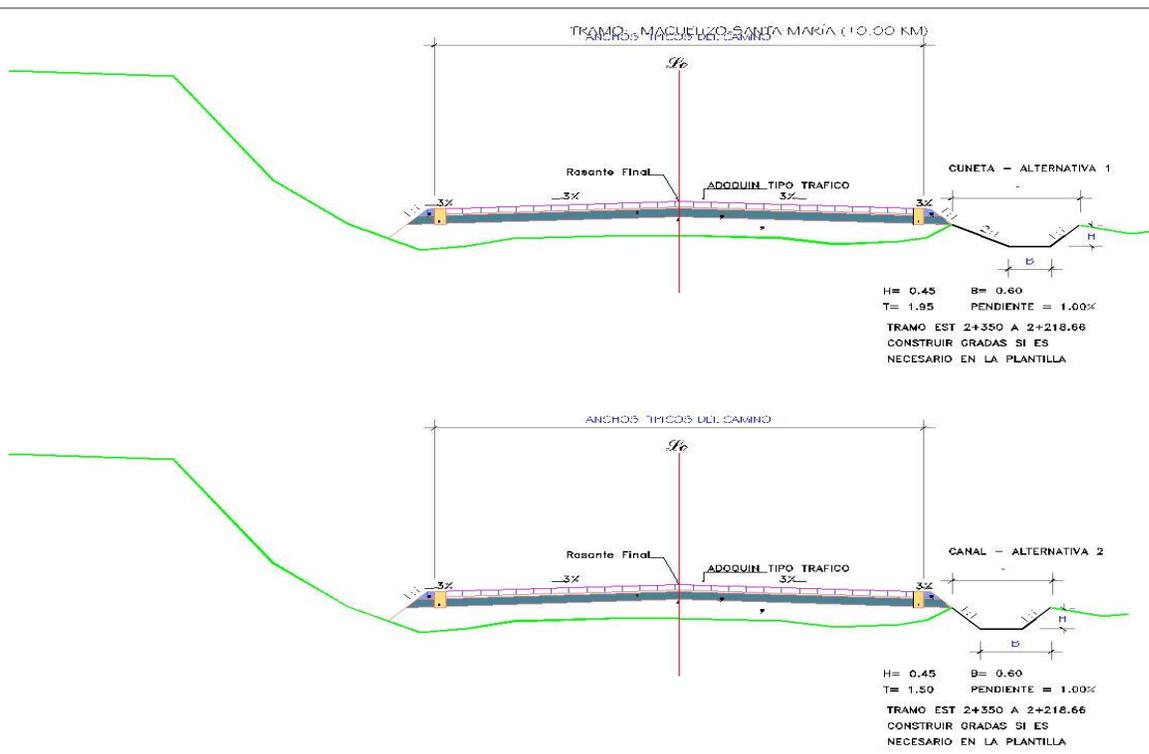
17. Cruce 2+470, La alcantarilla propuesta no se instalará en este sitio el cauce de la corriente se concentra en el Est 2+340. Se puede instalar TCR 1-36" en el cruce Est2+340, sin embargo, la alcantarilla quedaría comprometida con la rasante. El

Ingeniero puede captar el escurrimiento por medio de canal en un Estacionamiento adelante del 2+340, y luego conducirlo por canal de mampostería o concreto hacia el cruce Est 2+218.66; deberá retirarse de la banda derecha del camino si se toma la alternativa de canal. Si se toma la alternativa de cuneta puede dejarse cerca del camino.

Esquema2. Cuneta entre 2+350 al 2+218.66 se presentan alternativa2, con canal y alternativa No1 con cuneta
