**UNIVERSIDAD NACIONAL DE INGENIERIA**  
**Facultad de Tecnología de la Construcción**

**Monografía**

**“ELABORACIÓN DE UNA GUÍA DE MANTENIMIENTO PERIÓDICO RUTINARIO PARA LA CARPETA ASFÁLTICA, TOMANDO COMO EJEMPLO EL TRAMO: EMPALME SAN NICOLÁS – EL ESPINO (103.00 KM). (DEPARTAMENTOS DE ESTELÍ- MADRIZ AÑO 2021)”.**

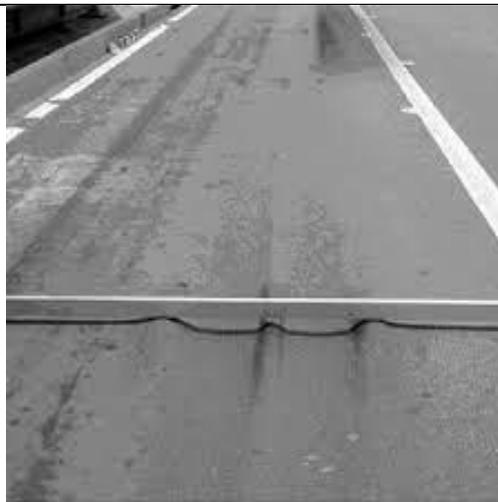
**Imagen 3: 144+932 Falla por ahuellamiento.**

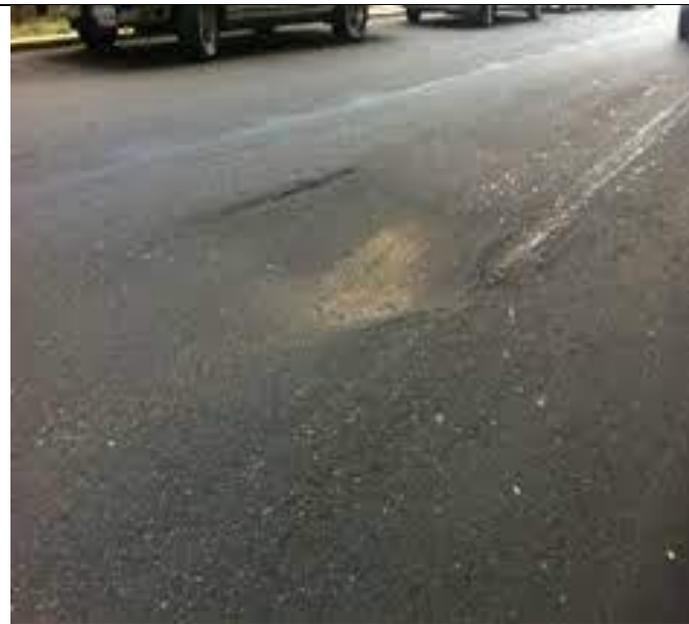
**Imagen 4 144+742 Falla por hundimiento**

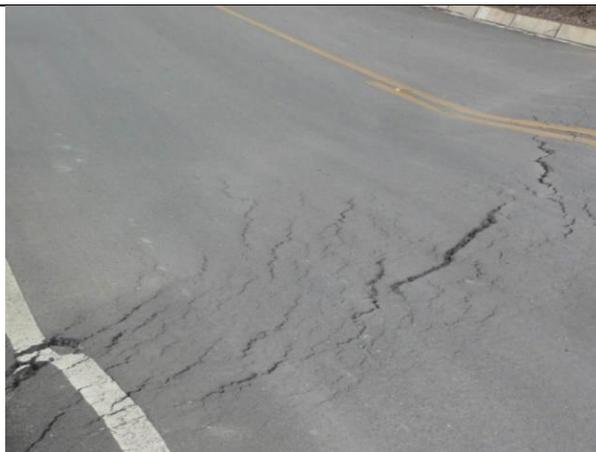
**Imagen 5. 186+142 Falla por corrugación.**

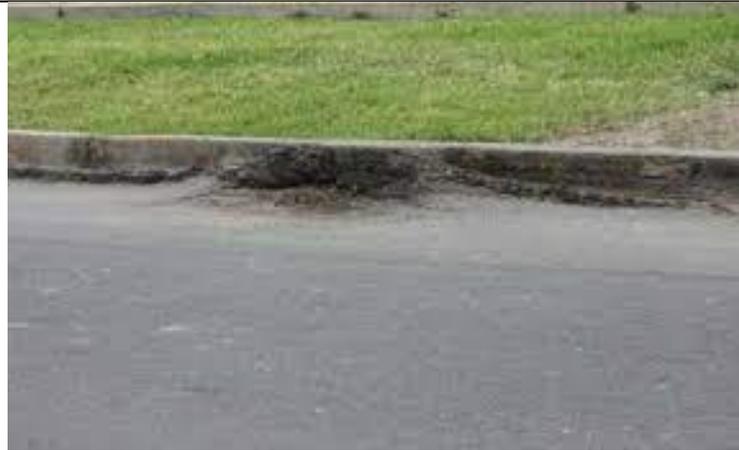
**Imagen 6 225+084 Falla por hinchamiento**

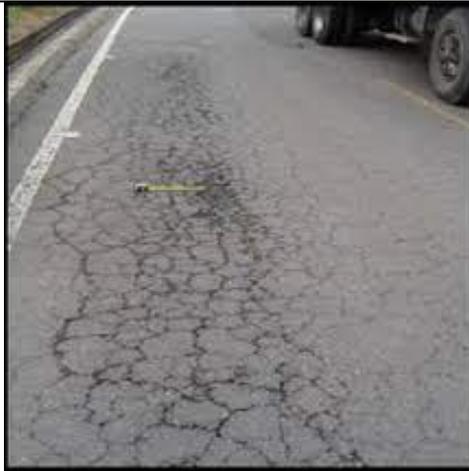
**Imagen 7 Estación 231. +324.00 Falla piel de cocodrilo**

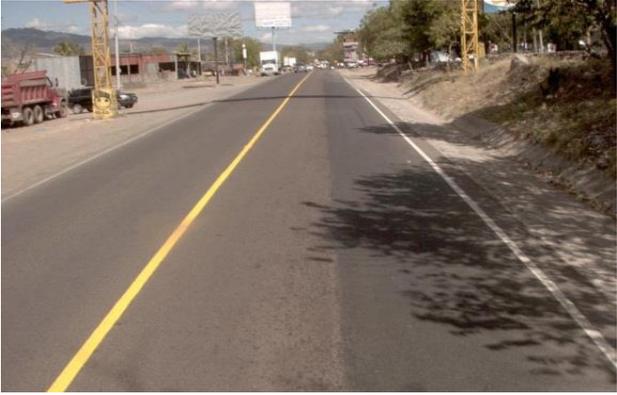
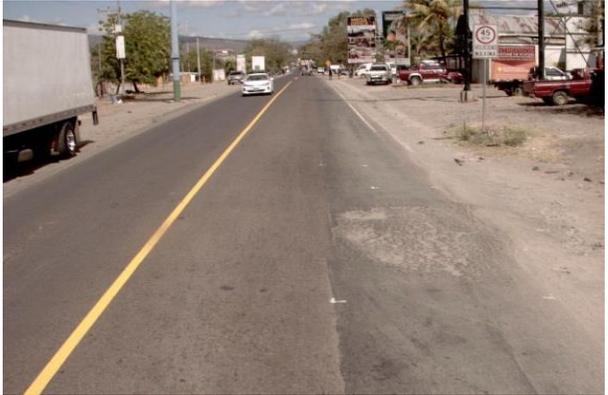
<p><b>Imagen 8 Nivel de severidad medio, falla por fisuras. Est.144+822.</b></p>	<p><b>Imagen 9 Nivel de severidad alto, falla por hundimiento. Est.144+912.</b></p>

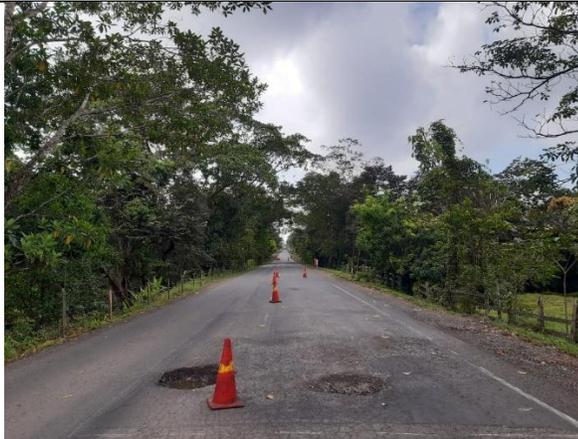
**Imagen 12 Estación: 144+829. Antes de iniciada la actividad de bacheo para mantenimiento del tramo.**

Los baches se producen por una suma de varias causas: capas inferiores inestables, así como también las fundaciones; insuficientes espesores; defectos constructivos; retención de agua en zonas hundidas y/o fisuradas. La acción abrasiva del tránsito sobre sectores localizados de mayor debilidad del pavimento y/o fundación, o sobre áreas en las que se han desarrollado fisuras tipo cuero de cocodrilo, que han alcanzado nivel alto de severidad provocando la desintegración y posterior remoción de parte de la superficie del pavimento, originando por consecuente un bache.
