**UNIVERSIDAD NACIONAL DE INGENIERIA**  
**Facultad de Tecnología de la Construcción**

**Monografía**

**ESTUDIO DE SEÑALIZACION VIAL DEL TRAMO DE CARRETERA KM  
166 AL KM 178 (NIC – 07) EMPALME DE LOVAGO – SANTO TOMAS,  
CHONTALES.**

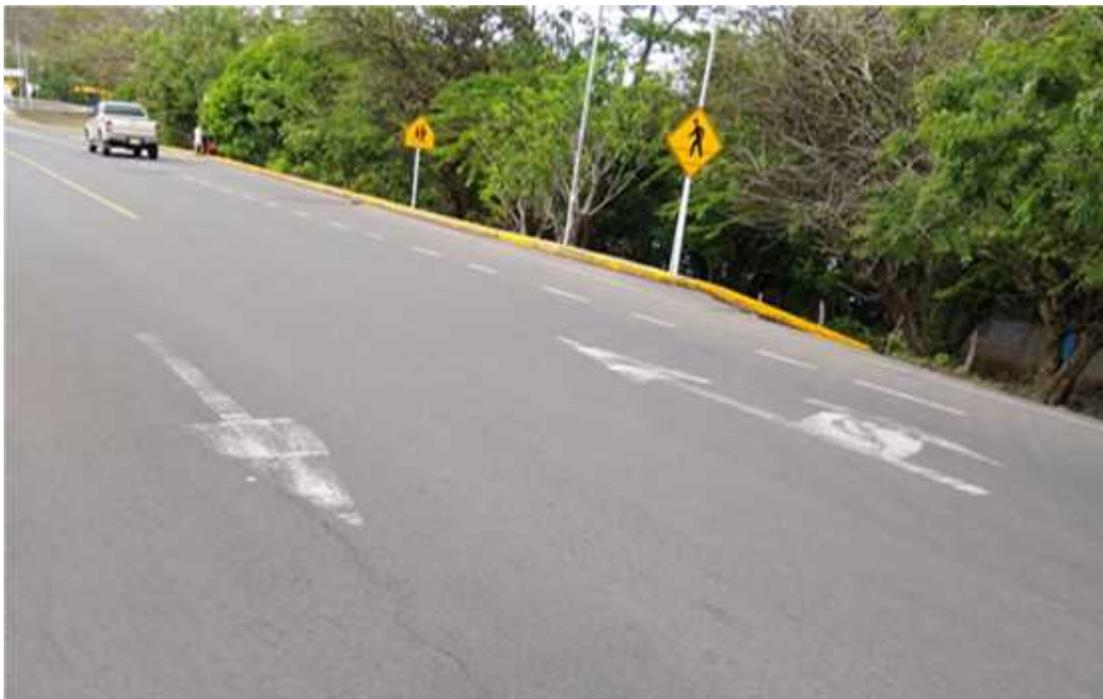
**Imagen N. 5. Estado de las señales direccionales en la estación 166+295**

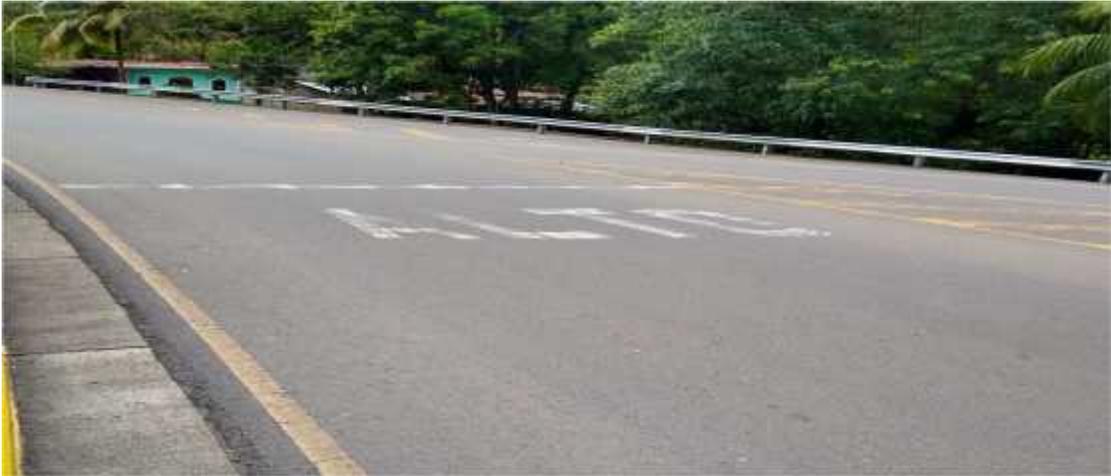
**Imagen 6. Estado de las señales direccionales en la estación 166+445.**

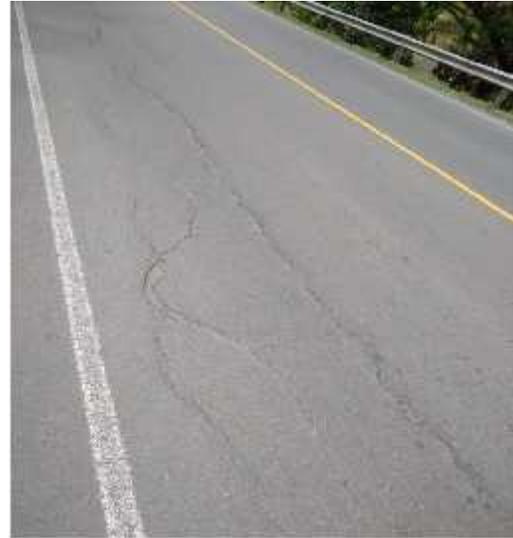
Actualmente en la estación 166+050 se encontró un daño a la carpeta de rodamiento lo cual a simple vista se clasifico por sus características como fisura longitudinal esta cuenta con 30 ml con ramificaciones con un nivel de severidad “MEDIADO” ya que cuenta con fisura sin sellar y con un ancho promedio de 4mm.

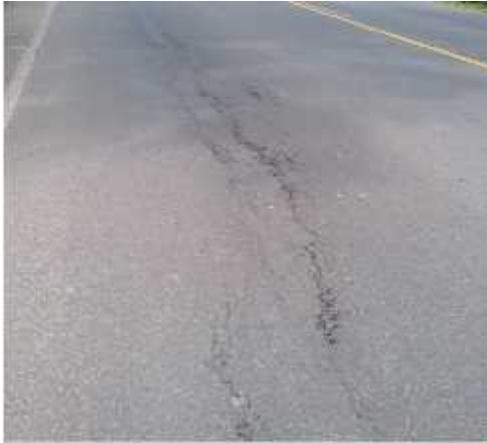
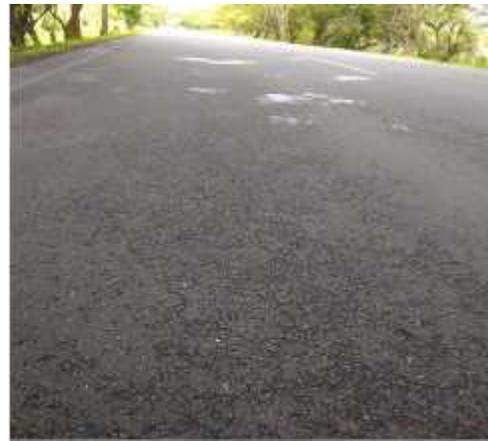
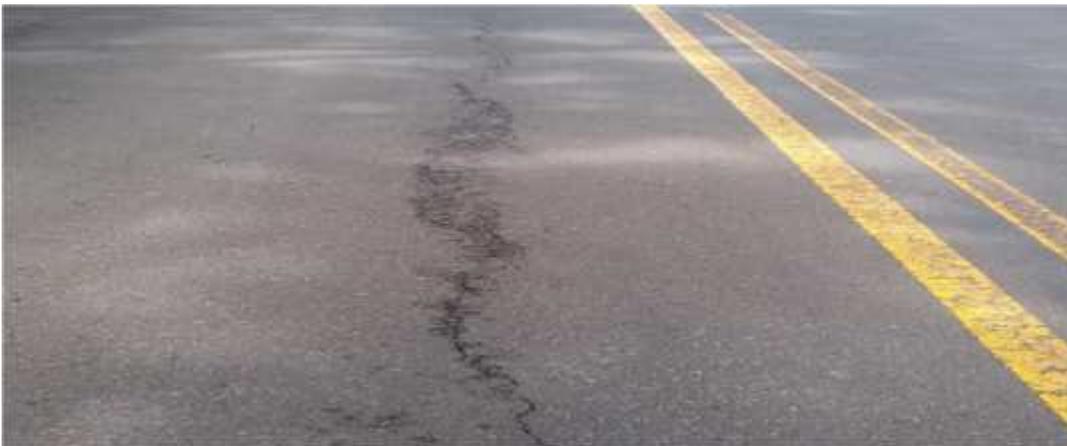
**Imagen 29. Situación actual de la carpeta de rodamiento - Estación 173+000 – 174+000**

En el tramo del km 173+000 – 174+000 se encontraron tres puntos (est. 173+300 – 173+380 – 173+420) con daños de desprendimientos en la capa de rodadura con nivel de severidad “BAJO” ya que el área expuesta es de 53.06 metros cuadrados equivalente al 0.7%.

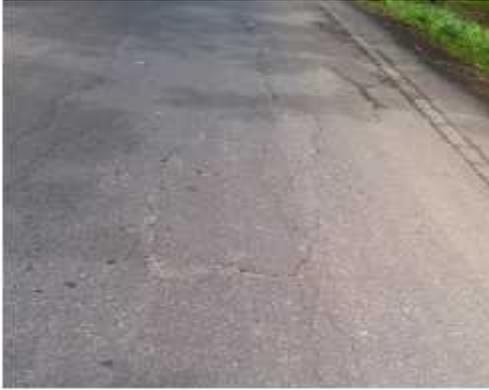
### **Imagen 30. Situación actual de la sección transversal - Estación 173+470**

En la estación 173+470 se encontró un ahuellamiento con un nivel de severidad “MEDIANO” este cuenta con una profundidad de 17mm y tiene una longitud de 23m

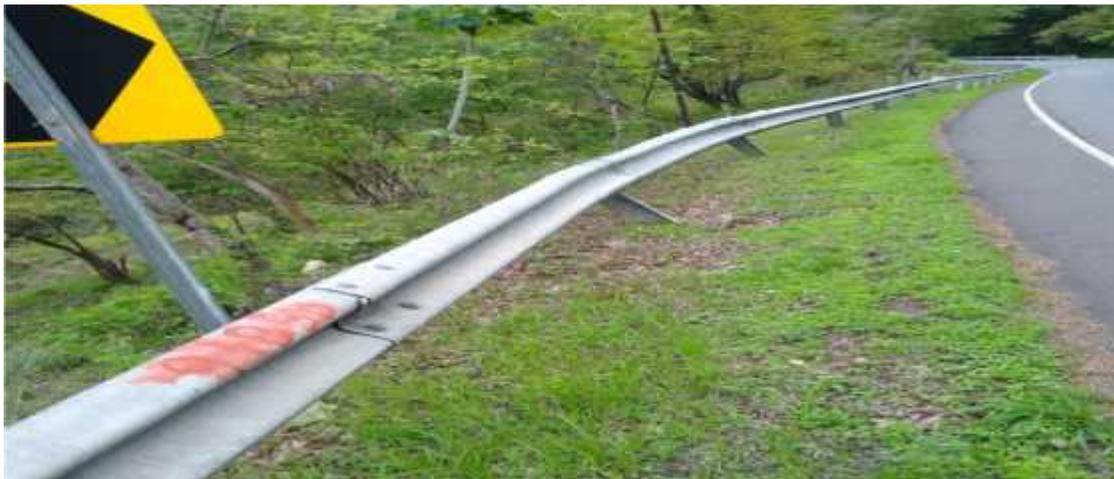
**Imagen 31. Situación actual de las defensas metálicas - Estación 169+ 300**

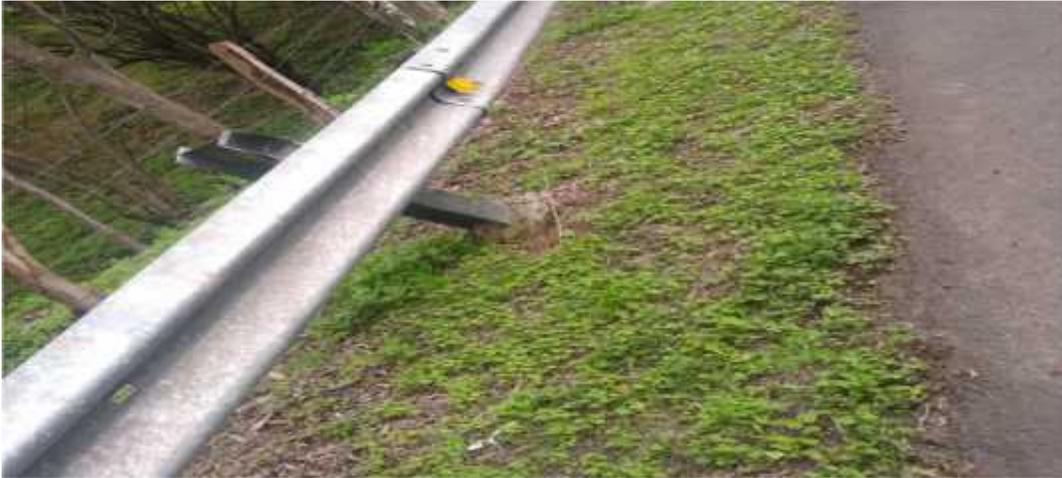
**Imagen 32. Situación actual de las defensas metálicas - Estación 170+050**

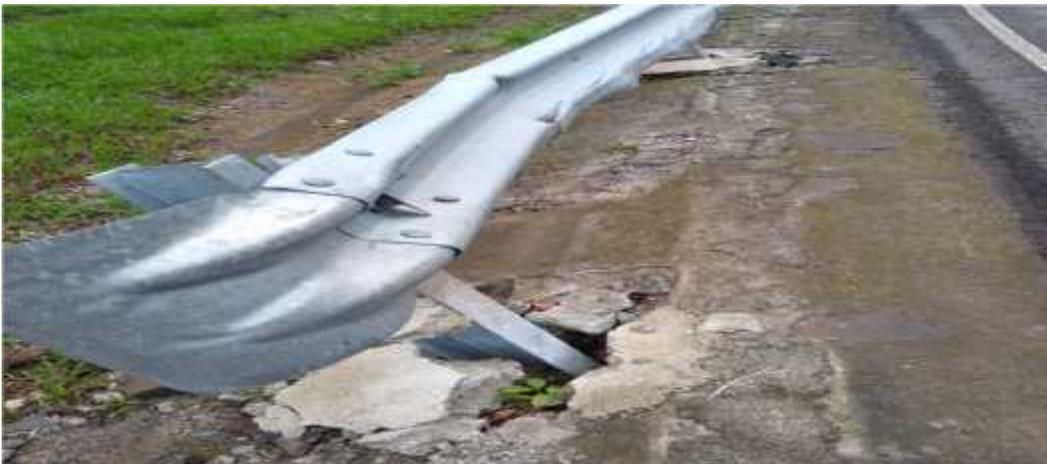
**Imagen 33. Situación actual de las defensas metálicas - Estación 171+ 050**

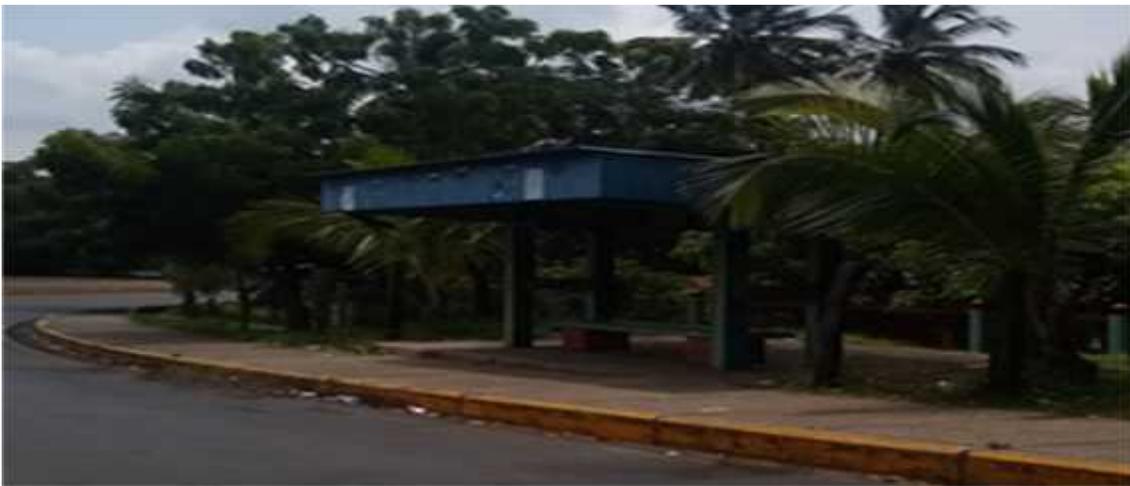
**Imagen 35. Situación actual de las casetas para paradas de buses - estación 166+416.**

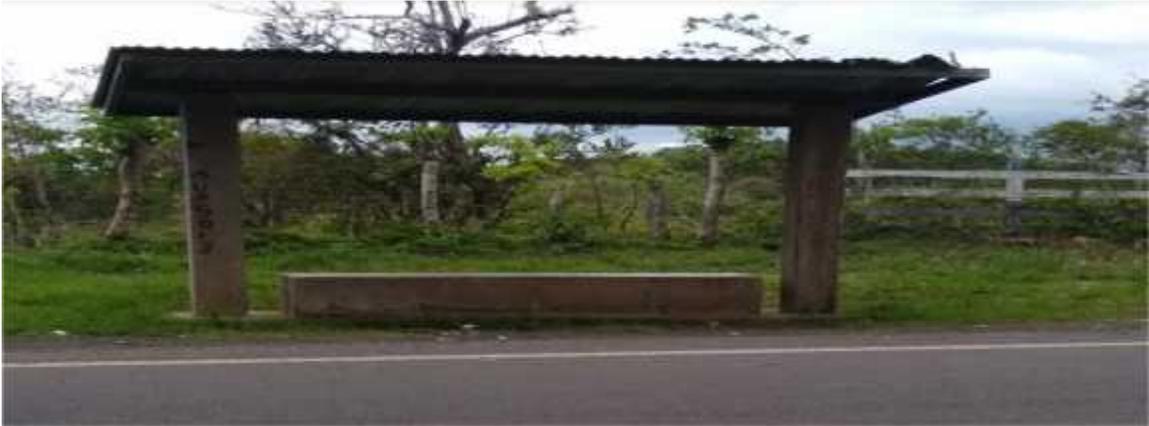
**Imagen 36. Situación actual de las casetas para paradas de buses – Estación 172+417**

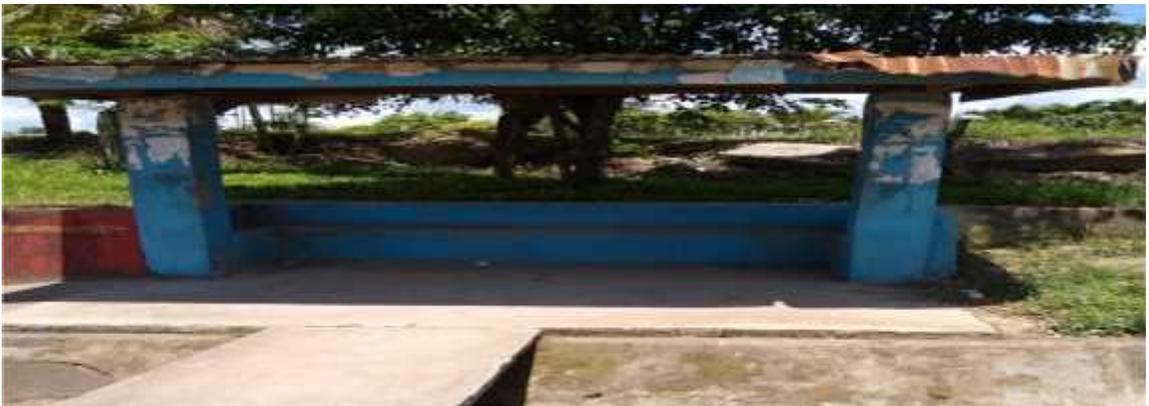
**Imagen 37. Situación actual de las casetas para paradas de buses - Estación 177+645.**

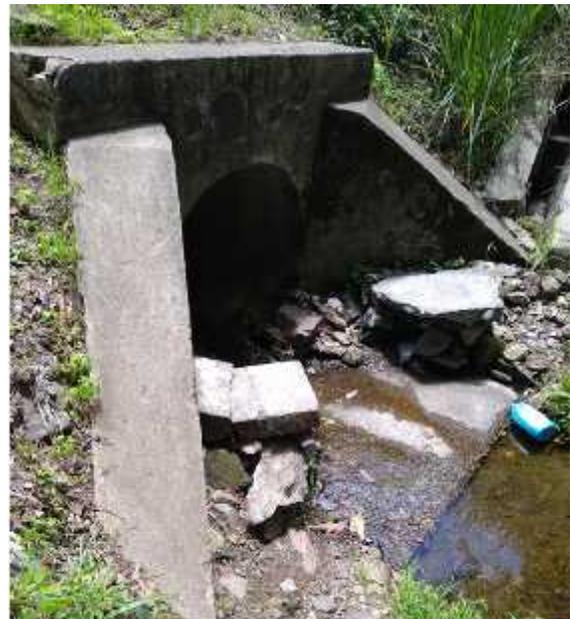
En la imagen N. 42 de la estación 176+424 se presenta una alcantarilla 60 pulg, se observa que está siendo utilizada por pobladores aledaños para el lavado de ropa.
