**UNIVERSIDAD NACIONAL DE INGENIERÍA**

**INFORME FINAL DE PRÁCTICA PROFESIONAL  
PARA OPTAR AL TÍTULO DE:**

**PRÁCTICA PROFESIONAL  
ESTUDIO DE ARQUITECTURA DMG**

**ELABORADO POR:  
BR. ANAGRETTE UBAU TINOCO**

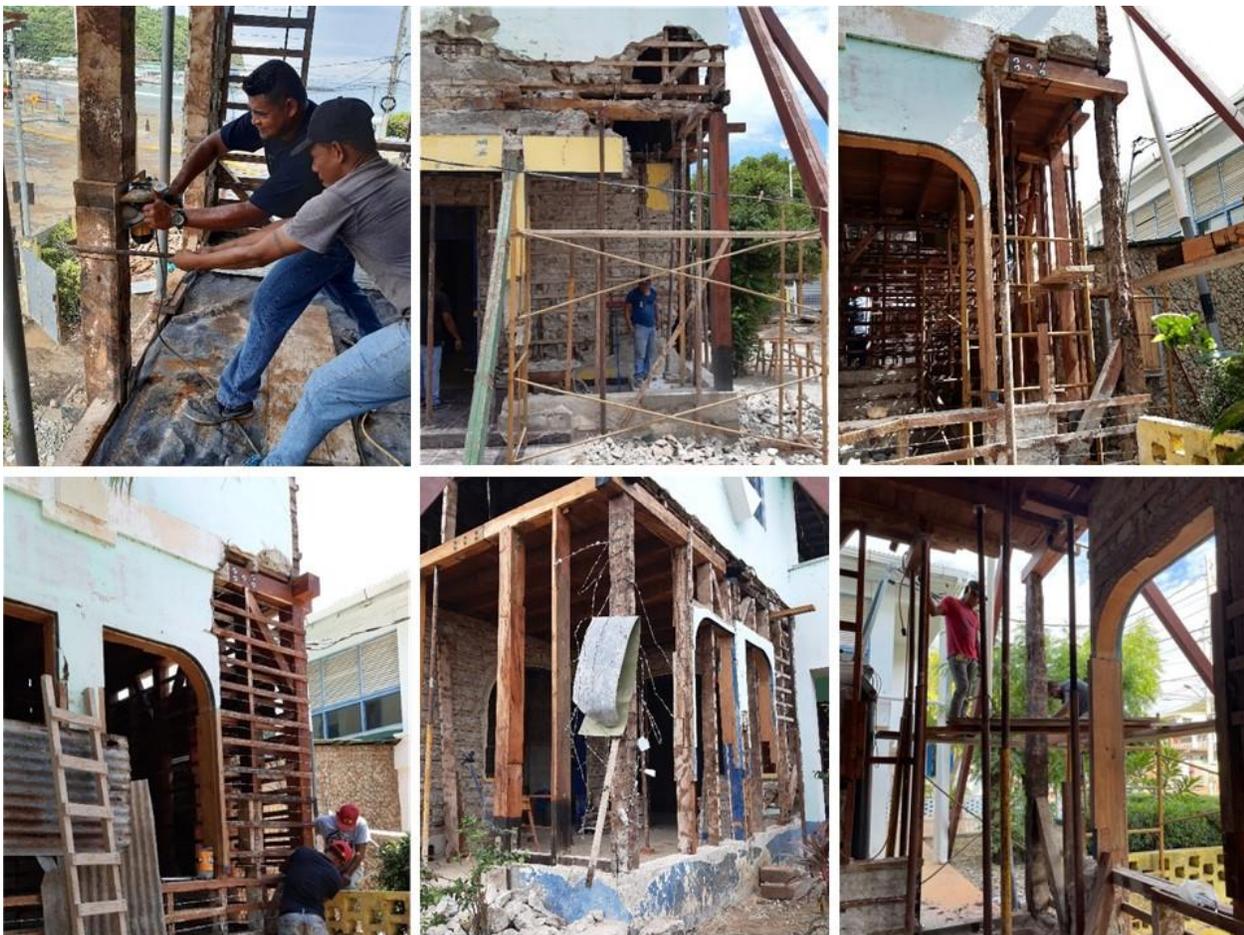
**Restauración de Columnas:** Todas las columnas en la vivienda de taquezal eran de madera y se encontraban deterioradas por el comején y la humedad. Tenían daños en las bases y en la parte superior donde se unen con la viga intermedia. Para su restauración fue necesario quitar el relleno de las paredes, cada pared estaba hecha de cajones de 60 cm de ancho rellenos de piedra azul y pegadas con mortero de cal. El relleno se quitó cada dos cajones (entre columnas) para evitar exponer toda estructura y por seguridad.

Imagen 89. Reemplazando Columnas Antiguas en Mal Estado. Casa Museo San Juan del Sur.

Se realizaron varios cambios totales de columnas antiguas y además se realizaron prótesis en las bases de las columnas que se encontraron menos afectadas por la humedad. La madera que se utilizó para columnas fue madera de mora, cedro real, y madero negro.

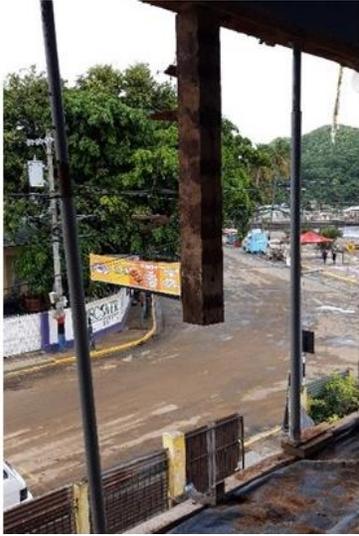
*Imagen 90. Columna Antigua Esperando Prótesis de Base.*

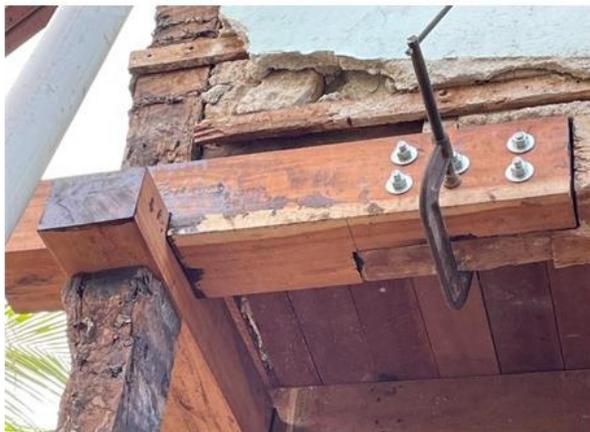
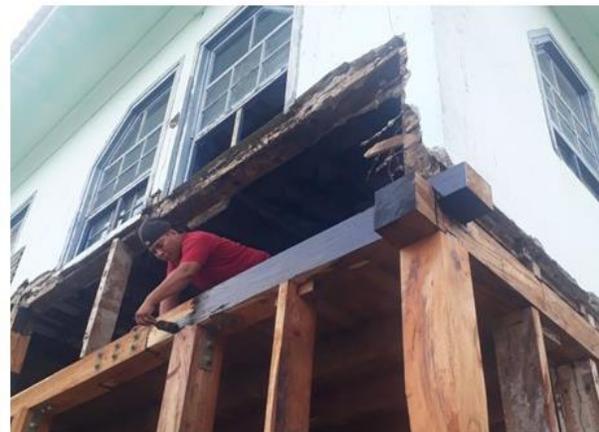
**Restauración de Vigas Intermedia:** Algunas zonas estaban afectadas por daños de humedad y comején sobre todo en las paredes exteriores, donde la viga intermedia se encontraba forrada por un friso de concreto. Este elemento decorativo no tenía pendiente para escurrir el agua de lluvia, ocasionando que quedara estancada por días y con los años se produjeron filtraciones de agua hasta llegar a la madera. Para la restauración de las vigas, se demolió el friso antiguo y suelo se procedió a examinar el estado de la madera. La madera utilizada para las prótesis fue de pochote, níspero, cedro real, y mora, luego fue pintada completamente con alquitrán para agregar mayor protección contra la humedad y otras enfermedades.

*Imagen 93. Prótesis de Vigas Intermedia y Viga Intermedia Pintada con Alquitrán.*

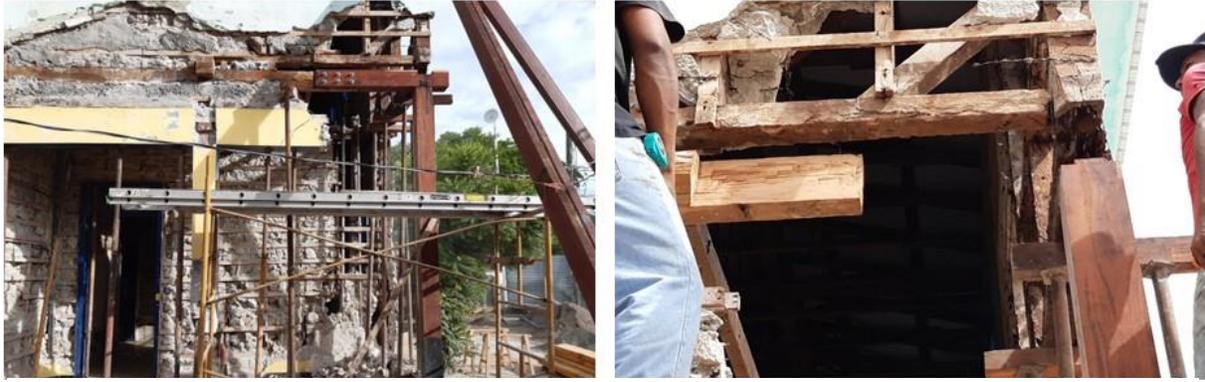
Imagen 94. Prótesis de Vigas Intermedias.

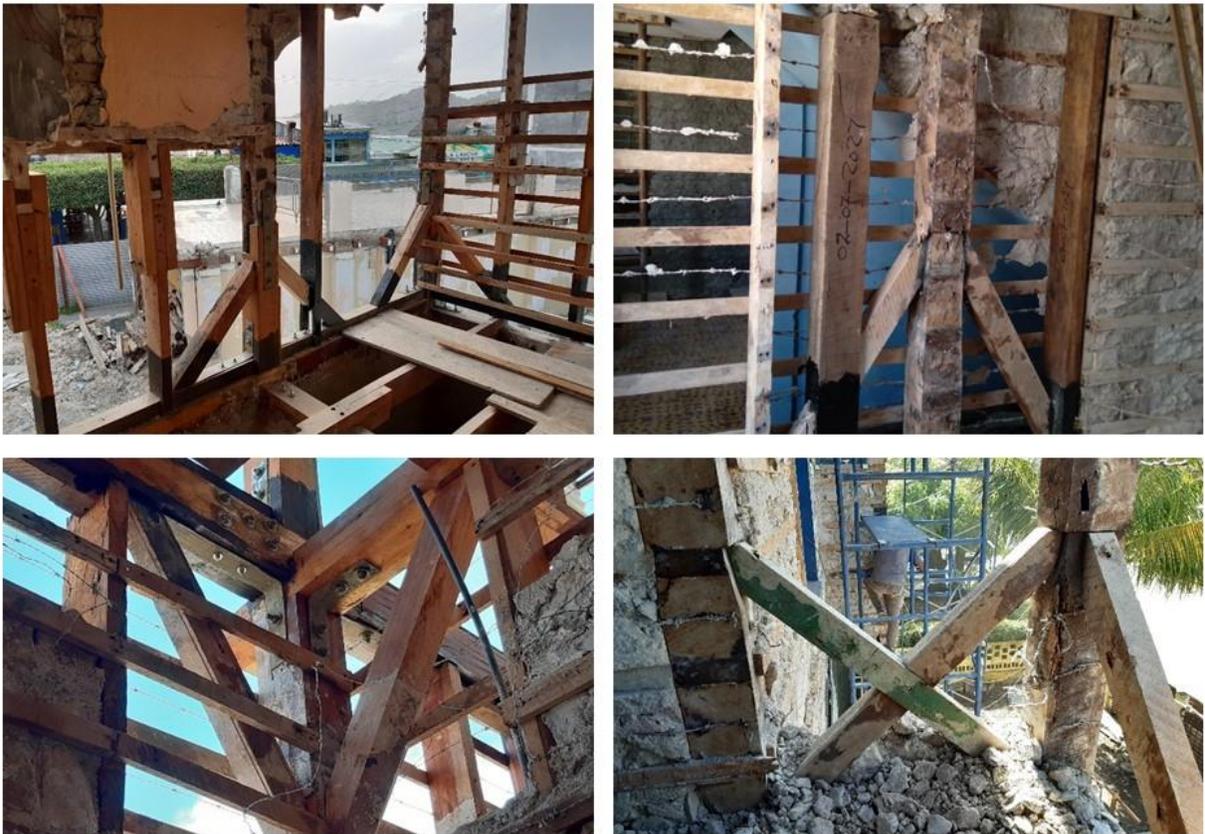
**Reemplazo de Arriostres:** La mayoría de los arriostres antiguos tenían las bases en mal estado por lo que se reemplazaron con nuevos arriostres de cedro, carbón y roble. Se pintaron las bases de los nuevos arriostres con alquitrán para aportar mayor fortaleza ante los ataques de la humedad e insectos en los empalmes. Los arriostres van colocados a 45 grados entre cada columna.

Imagen 95. Arriostres a 45 Grados, Adosados a Columnas y Parales.

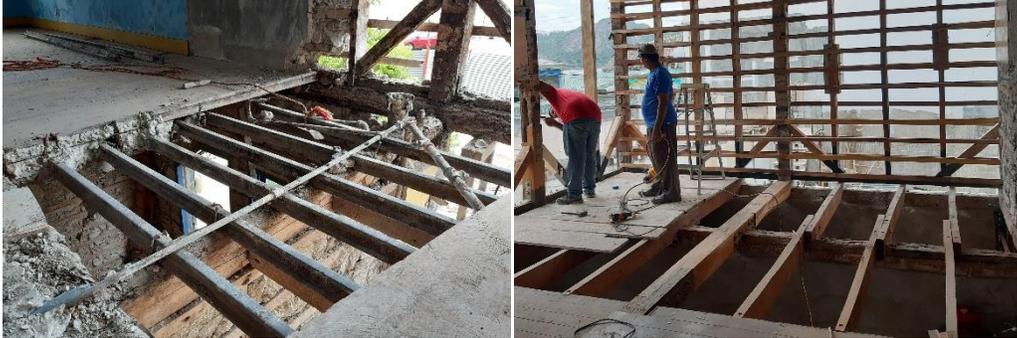
**Restauración de Vigas de Entrepiso en Baños:** En las áreas de los baños de la antigua vivienda, el entrepiso fue construido con una losa compuesta de rieles de tren y concreto. En la restauración los rieles de tren se reemplazaron por vigas de madera, ya que según los restauradores la losa antigua es un elemento que realiza diferente comportamiento al de la madera y ante un sismo podría provocar fracturas en el resto de la viga de entrepiso.

*Imagen 96. Reemplazando Rieles de Tren por Vigas de Madera.*

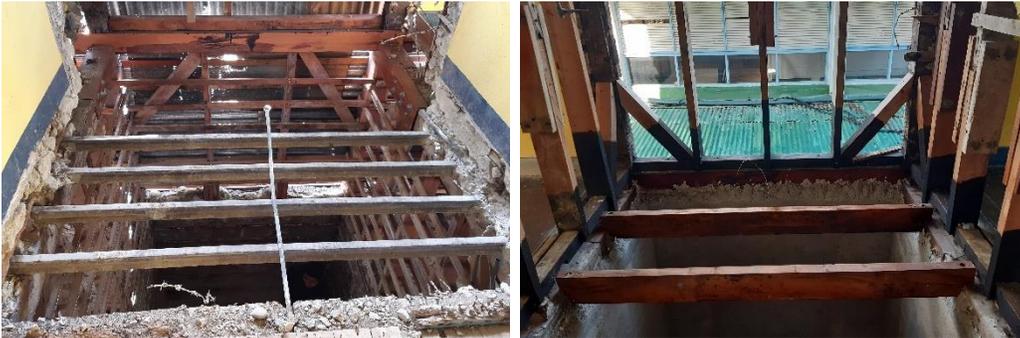
*Imagen 97. Rieles de Tren en Losa de Baño.*

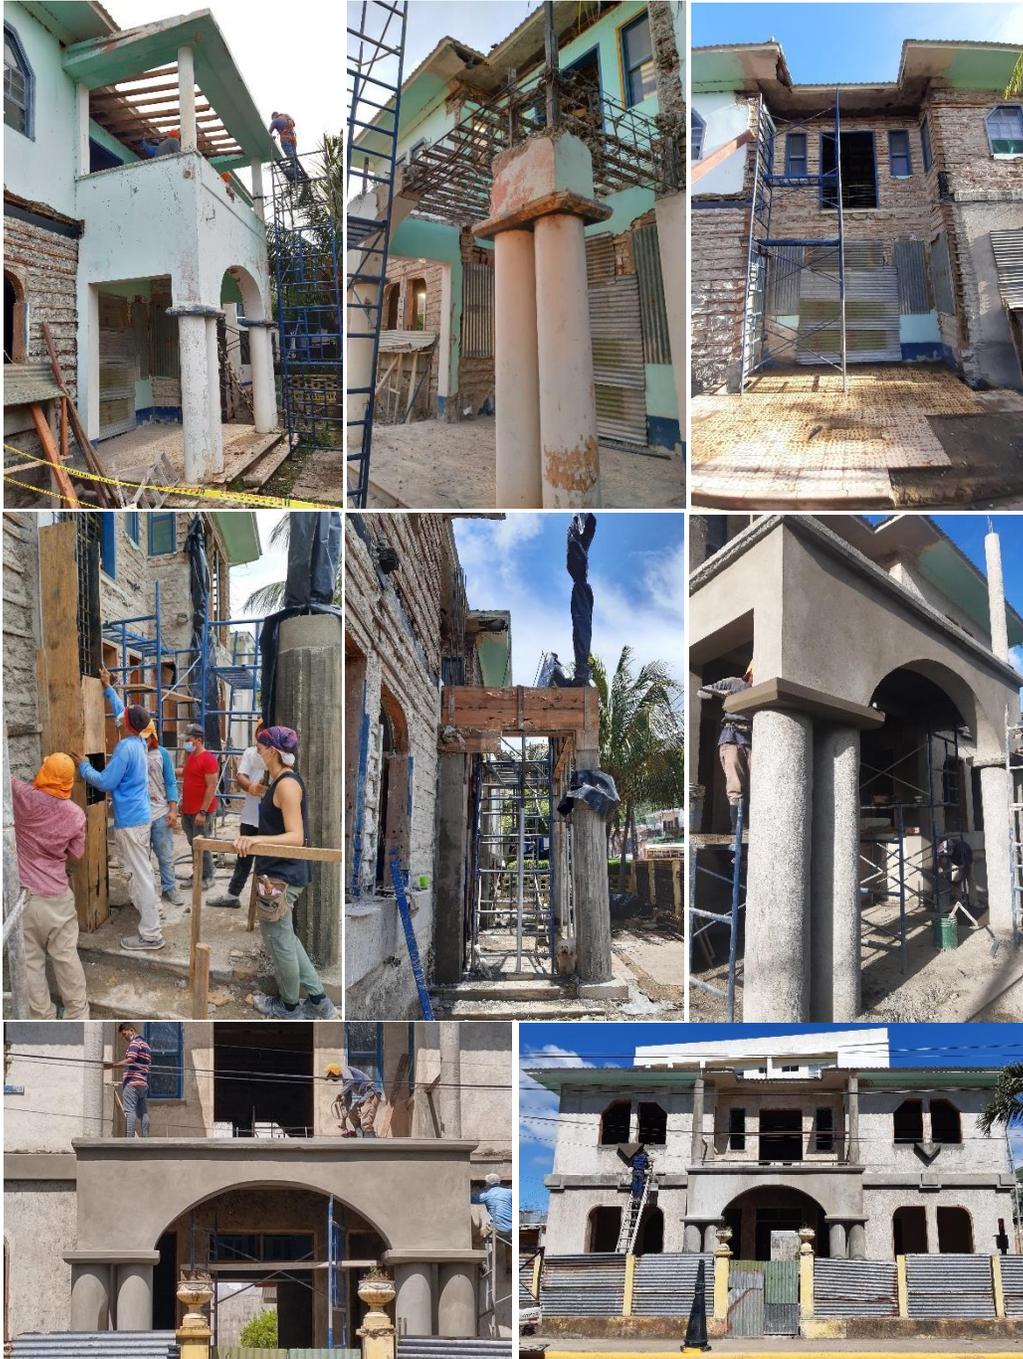
**Reconstrucción del Porche:** Una de las obras que se reconstruyó completamente fue el porche de la edificación, ya que según el diagnóstico realizado por los restauradores justificó los daños severos a la estructura de hierro del arco y las columnas, provocadas por la corrosión de la brisa marina y los años de antigüedad. Un dato interesante del porche antiguo es que los materiales usados para la losa del balcón fueron rieles de tren y concreto de cemento con piedra de playa.

Imagen 114. Proceso de Reconstrucción del Porche.
