**UNIVERSIDAD NACIONAL DE INGENIERÍA FACULTAD DE ARQUITECTURA**

**MONOGRAFIA PARA OPTAR AL TÍTULO DE ARQUITECTO**

**“PROPUESTA DE CONSERVACIÓN DEL TEATRO GONZÁLEZ DE DIRIAMBÁ, CARAZO”**

Octubre 2022

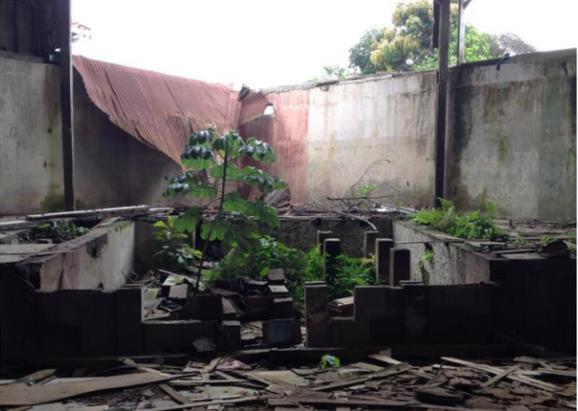
Organismos (vegetación)	Humedad

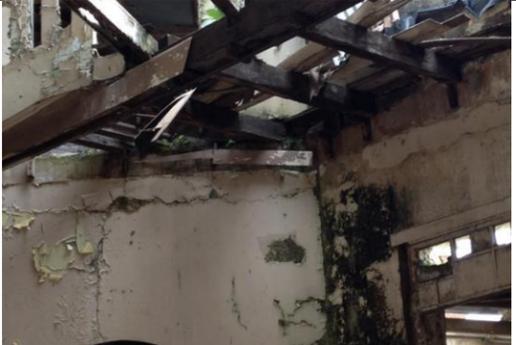
Desprendimiento del aplanado	Desprendimiento de pintura

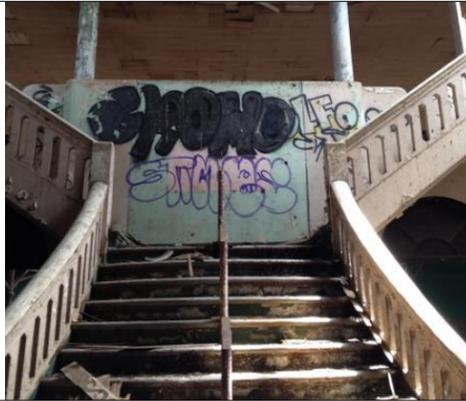
<p>Grietas</p>

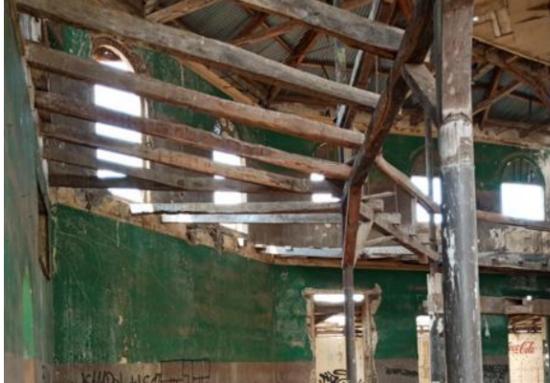
<p>Eflorescencia</p>

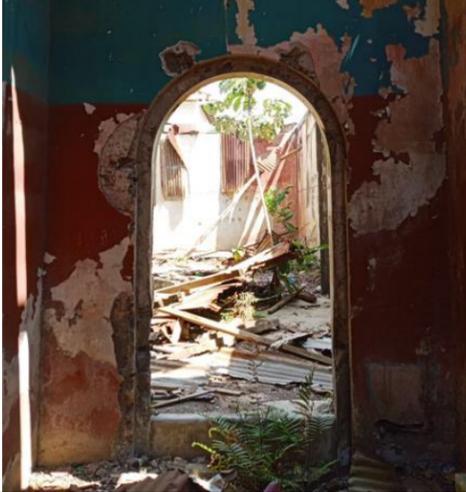
<p>Deposito de basura, Ventanas sustraídas</p>	<p>Pudrición, Falta de elementos, corrosión</p>

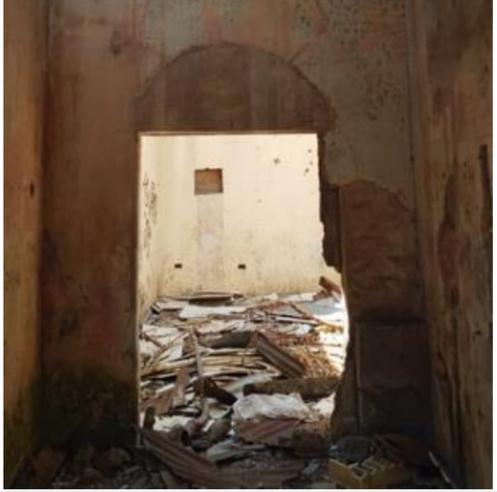
<p>Puerta sustrída, desprendimiento del aplanado, orificios y organismos (vegetación)</p>	<p>Dintel modificado, jamba dañada</p>

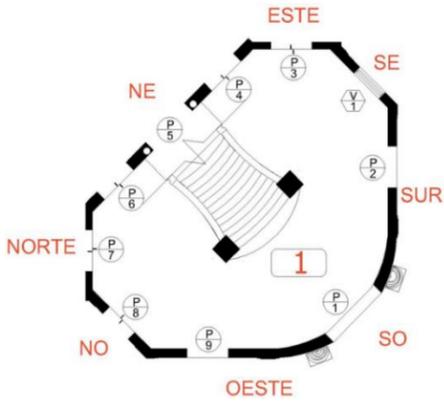
MURO NORTE-NO	Muro	Suciedad	Falta de Mantenimiento	Atmosférico, Hongos, Antrópicos
		Muro	Humedad	De filtración, Falta de mantenimiento	Agua
		Muro	Eflorescencia	Falta de mantenimiento	Humedad
		Muro	Desprendimiento de la pintura	Falta de mantenimiento, perdida de propiedades del material	Químico, Agua
		Muro	Abofamiento	Mezcla ineficiente, Humedad	Químico, Agua
		Muro	Orificios	Falta de Mantenimiento, Impactos	Antrópicos
		Muro	Desprendimiento de aplanado	Falta de Mantenimiento, Impactos	Antrópicos
		Muro	Fisuras	Mezcla ineficiente, perdida de propiedades del material	Químico, Agua, sismos

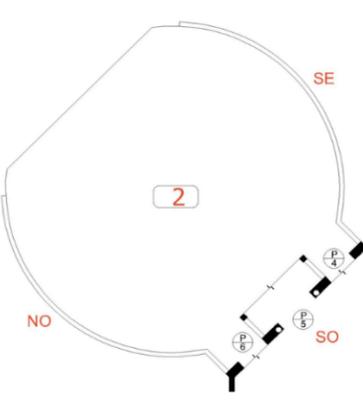
COMPONENTES	ELEMENTOS	ALTERACION Y DETERIORO	CAUSA	AGENTE
	MURO NO	Muro	Suciedad	Falta de Mantenimiento	Atmosférico, Hongos, Antrópicos
		Muro	Humedad	De filtración, Falta de mantenimiento	Agua
		Muro	Desprendimiento de la pintura	Falta de mantenimiento, pérdida de propiedades del material	Químico, Agua
		Muro	Abofamiento	Mezcla ineficiente, Humedad	Químico, Agua
		Muro	Orificios	Falta de Mantenimiento, Impactos	Antrópicos
		Muro	Desprendimiento de aplanado	Falta de Mantenimiento, Impactos	Antrópicos
	MURO SE	Muro	Suciedad	Falta de Mantenimiento	Atmosférico, Hongos, Antrópicos
		Muro	Humedad	De filtración, Falta de mantenimiento	Agua

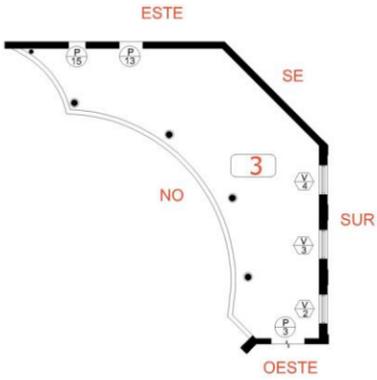
Muro	Orificios	Falta de Mantenimiento, Impactos	Antrópicos
		Muro	Desprendimiento de aplanado	Falta de Mantenimiento, Impactos	Antrópicos
		Columna	Suciedad	Falta de Mantenimiento	Antrópicos
		Columna	Corrosión	Falta de Mantenimiento, humedad	Agua
		Columna	Alteración al elemento por agregados de concreto	Refuerzo estructural	Antrópicos
	MURO SUR	Muro	Suciedad	Falta de Mantenimiento	Atmosférico, Hongos, Antrópicos
		Muro	Humedad	De filtración, Falta de mantenimiento	Agua
		Muro	Desprendimiento de la pintura	Falta de mantenimiento, pérdida de propiedades del material	Químico, Agua
		Muro	Abofamiento	Mezcla ineficiente, Humedad	Químico, Agua
		Muro	Orificios	Falta de Mantenimiento, Impactos	Antrópicos
		Muro	Fisuras	Mezcla ineficiente, pérdida de propiedades del material	Químico, Agua, sismos
		Muro	Desprendimiento de aplanado	Falta de Mantenimiento, Impactos	Antrópicos
		Ventana 2, 3, 4	Falta del elemento	Sustraídas	Antrópicos

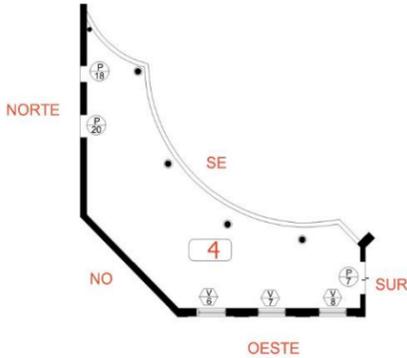
MURO SUR	Muro	Fisuras	Mezcla ineficiente, pérdida de propiedades del material	Químico, Agua, sismos
		Muro	Desprendimiento de aplanado	Falta de Mantenimiento, Impactos	Antrópicos
		Puerta 20	Falta del elemento	Sustraídas	Antrópicos
		Puerta 18	Falta del elemento, alteración por apertura de vano	Sustraídas	Antrópicos
		Muro	Suciedad	Falta de Mantenimiento	Atmosférico, Hongos, Antrópicos
		Muro	Humedad	De filtración, Falta de mantenimiento	Agua
		Muro	Desprendimiento de la pintura	Falta de mantenimiento, pérdida de propiedades del material	Químico, Agua
		Muro	Abofamiento	Mezcla ineficiente, Humedad	Químico, Agua
		Muro	Orificios	Falta de Mantenimiento, Impactos	Antrópicos
		Muro	Fisuras	Mezcla ineficiente, pérdida de propiedades del material	Químico, Agua, sismos
		Muro	Desprendimiento de aplanado	Falta de Mantenimiento, Impactos	Antrópicos
		Muro	Organismos	Falta de Mantenimiento	Vegetación
	Puerta 7	No hay

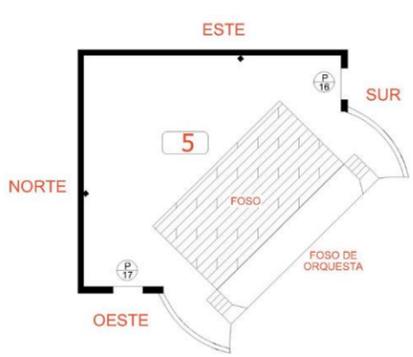
MURO NORTE	Muro	Suciedad	Falta de Mantenimiento	Atmosférico, Hongos, Antrópicos
		Muro	Humedad	De filtración, Falta de mantenimiento	Agua
		Muro	Desprendimiento de la pintura	Falta de mantenimiento, pérdida de propiedades del material	Químico, Agua
		Muro	Abofamiento	Mezcla ineficiente, Humedad	Químico, Agua
		Muro	Orificios	Falta de Mantenimiento, Impactos	Antrópicos
		Muro	Grietas	Mezcla ineficiente, efecto cortante	Sismos, Peso de los elementos
		Muro	Desprendimiento de aplanado	Falta de Mantenimiento, Impactos	Antrópicos
		Columna	Pudrición	Falta de Mantenimiento	Agua, hongos, insectos
	MURO SUR	Muro	Suciedad	Falta de Mantenimiento	Atmosférico, Hongos, Antrópicos
