Casa Museo Julio Cortázar; un ejemplar de la arquitectura del siglo XX en el antiguo centro histórico de la ciudad de Managua, Nicaragua

Julio Cortázar House Museum; an example of 20th century architecture in the old historic center of the city of Managua, Nicaragua

Fernanda Baltodano Mendoza¹, Isayana Torres Agüero², Néstor López Irías³

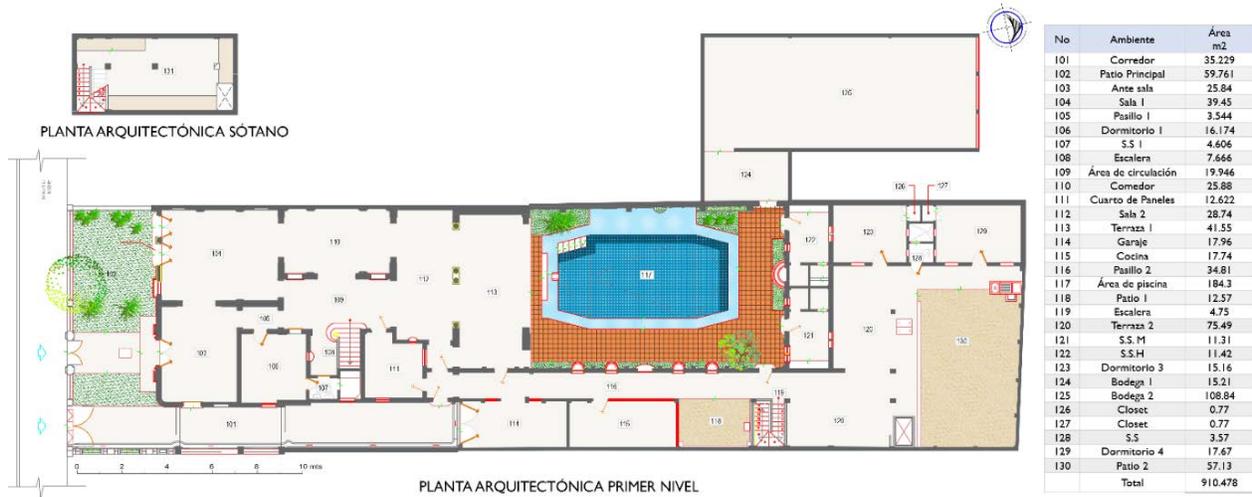
Figura 5: Planta arquitectónica sótano y primer nivel. Fuente: Baltodano y Torres, 2020

El sótano (ver figura 5), en total abandono, se identifica gran cantidad eflorescencia, hongo negro y polvo; a pesar de ello los elementos estructurales se encuentran en condiciones favorables.

En cuanto al **primer nivel** (ver figura 5), todos los ambientes presentan un alto grado de suciedad, las paredes con manchas por acumulación de polvo, telarañas y detritos de palomas y murciélagos. De igual forma, el desprendimiento de pintura es notable, principalmente en el área del pasillo del costado este y en las bodegas ubicadas en el costado oeste, donde se identifica una acumulación de desechos como: hojas de palmera y arbustos, lo que provoca manchas y atrae agentes xilófagos, roedores, entre otros.

El sistema de cubierta del área del pasillo es de lámina asbesto con estructura de madera, el cual, por falta de mantenimiento y afectaciones climatológicas, ha provocado que algunas secciones presenten oquedades lo que disminuye la protección de la estructura de su cielo falso. Todo ello permite la acumulación de suciedad en diversos puntos del edificio. En temporadas de lluvias el agua ingresa por dichas oquedades, generando afectaciones a los elementos de madera, propicia la acumulación de humedad (reflejada en manchas oscuras), fendas en la madera, cambio de color y debilitamiento de elementos.

En el área de la piscina se encuentra una marquesina de estructura de madera y teja de barro, en donde la mayoría de sus tejas presenta hongo negro provocado por la acumulación de humedad y su estructura se ve atacada por agentes xilófagos como las termitas. Las paredes que circundan esta área se encuentran afectadas por hongo negro, manchas y eflorescencia producto de la humedad y factores climatológicos.

En cuanto a puertas y ventanas, las que se encuentran expuestas al exterior son las que presentan mayores daños, provocados principalmente por efectos del clima, generando la pérdida de sus propiedades físicas y mecánicas, algunas de ellas les faltan elementos (bordes, piezas de vidrio, entre otros). Las que se encuentran en el interior, no presentan daños significativos, salvo desgaste

de pintura y la falta herrajes.

Por su parte, el piso del área de salas se encuentra en muy buen estado, siendo afectado únicamente por la acumulación de suciedad y falta de limpieza/mantenimiento constante. En cuanto a los detalles de mosaicos destacan el mural del área de la piscina y la fuente, no presentando mayores afectaciones, únicamente falta de algunos elementos.

Las verjas y portones en su mayoría presentan un nivel de oxidación alto. Esto indica la falta de mantenimiento de los elementos, en algunos casos su estado es recuperable; en otros se requiere de una sustitución ya que los elementos han cedido ante el deterioro.

La caja de escalera que comunica los tres niveles se encuentra parcialmente descubierta, dejando expuesta la estructura de concreto ya que los tablones de madera originales fueron retirados, y la alfombra de recubrimiento actualmente solo está en algunos tramos de ésta, además presenta gran acumulación de detritos y plumas de paloma.

Los jardines tanto interiores como exteriores están en total abandono, lo cual originó el crecimiento de maleza y de árboles que pueden afectar la integridad física del inmueble.

Para el primer nivel se estipuló, gracias al levantamiento de patologías, un alcance de daños del 59.54% donde las que tienen mayor incidencia son: suciedad, presencia de detritos y desprendimiento.

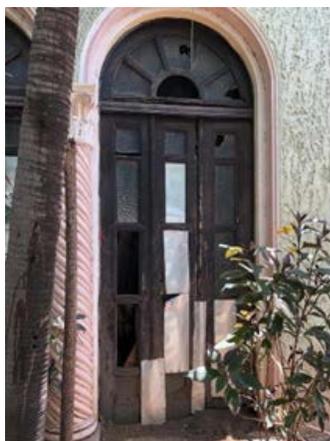
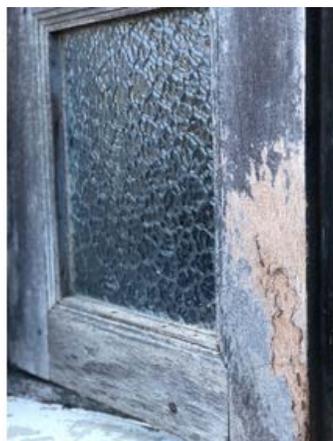
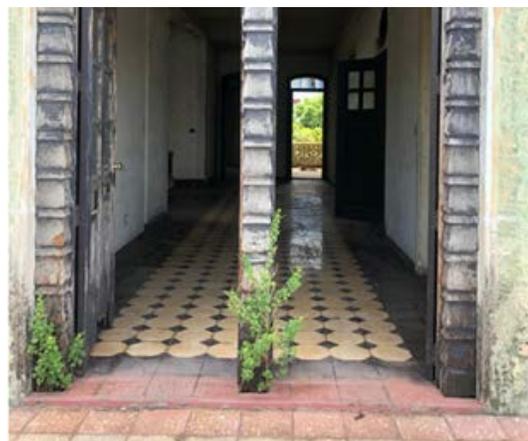
Figuras 6: Puerta, Casa Museo Julio Cortázar. Fuente: Baltodano y Torres, 2020, **Figuras 7:** Ventana, Casa Museo Julio Cortázar. Fuente: Baltodano y Torres, 2020; **Figura 8:** Puertas Casa Museo Julio Cortázar. Fuente: Baltodano y Torres, 2020.

En el **segundo nivel**, el piso del pasillo central presenta decoloración a causa de la acumulación de agua en temporadas de lluvia, las puertas no se pueden cerrar debido al mal estado causado por la intemperie, esto ha provocado que la madera pierda sus propiedades físicas, y junto con la falta de herrajes (ver figuras 6, 7 y 8), permiten el acceso del agua.

Las paredes presentan un grado alto de suciedad, desprendimiento de pintura, desgaste en los repellos de las paredes externas y manchas provocadas por hongos y humedad. Las fisuras presentes en dos de las habitaciones del segundo nivel son causadas por la bofedad en paredes originadas por la humedad generalizada, que provoca la separación del mortero con la pared.

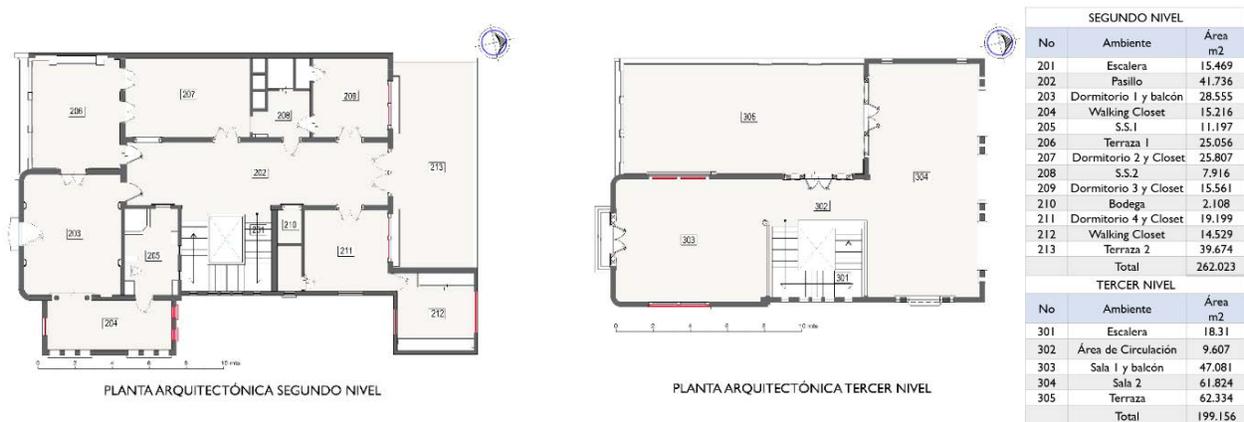
Figura 9: Plantas arquitectónicas segundo y tercer nivel. Fuente: Baltodano y Torres, 2020

El segundo nivel (ver figura 9) presenta un porcentaje de daños del 38%, siendo las patologías con mayor incidencia el desprendimiento, la suciedad y los detritos.

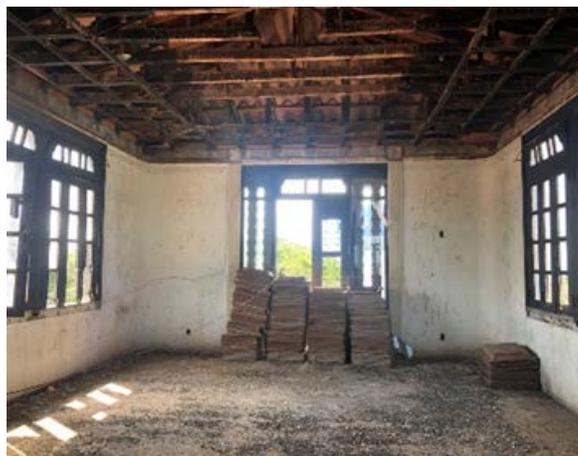
Figura 10: Tercer nivel Casa Muse Julio Corteza. Fuente: Baltodano y Torres, 2020

Por último, el **tercer nivel**, presenta como mayor problema la presencia de palomas y murciélagos, los cuales ingresan a la vivienda a través de las puertas y ventanas que se encuentran en mal estado; los paños de vidrio de estos elementos se encuentran rotos en su mayoría, algunas de las hojas de las ventanas y puertas han colapsado, y las otras partes presentan daños significativos producto de la presencia de agentes xilófagos, los factores climáticos y el paso del tiempo. El piso de este nivel tiene una capa de detritos de palomas y murciélagos que se ha acumulado con el paso de los años, esto ha permitido que el piso vaya perdiendo su color por los ácidos que contiene las heces de estos animales, fenómeno que también es notable en las paredes del inmueble.

La cubierta de techo es de lámina de asbesto y su estructura de cerchas de madera y presentan un buen estado de conservación.

El tercer nivel (ver figura 10), es el más afectado de los tres y cuenta un estado de daño del 98.2%, siendo las patologías más incidentes la suciedad y los detritos.

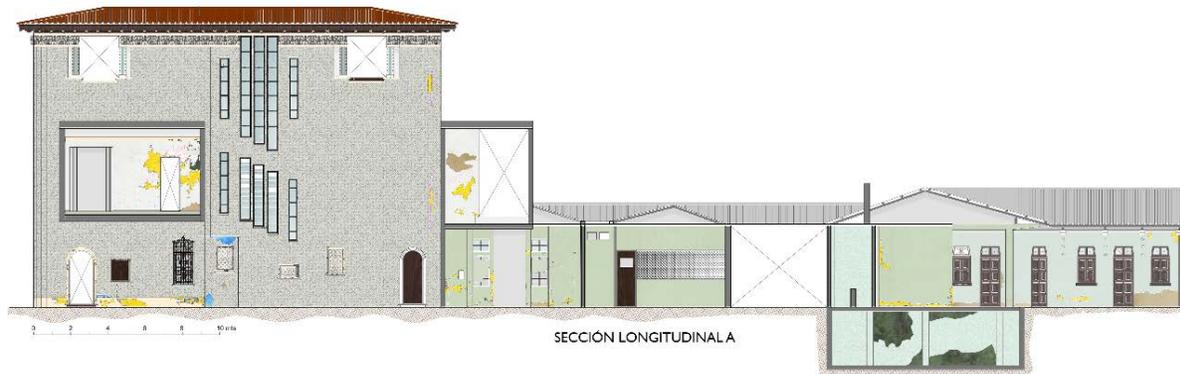
Figura 11: Sección longitudinal A. Fuente: Baltodano y Torres, 2020

En general la Casa Museo presenta un 65.2% de daños (ver figura 11 y 12), la mayoría son de carácter superficial, y que, debido a la poca presencia de grietas y fisuras, se atribuye que el sistema estructural de la vivienda es estable. Las fisuras que se observan son provocadas en su gran mayoría por el desprendimiento de repello o pintura, no se encuentran evidencias de fisuras y grietas relacionadas a la integridad estructural del inmueble, pero en todo caso se recomienda un análisis especializado del componente estructural y constructivo de todo el edificio.
