DEFENSA TESINA

**“ANTEPROYECTO DE RESTAURACION DE LA  
PARROQUIA DE NUESTRA SEÑORA DE LA  
MERCED, GRANADA, NICARAGUA”**

**Managua, 14 de Noviembre del 2009**

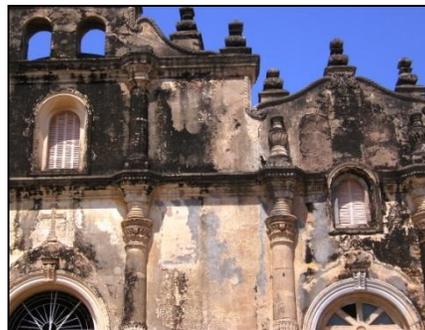
*Ilustración nº 65* Vista de la humedad presente en la pared Este de la Fachada

*Ilustración nº 66* Otra vista del deterioro en la pared Este de la Fachada.

- Eliminar hongos a través de la aplicación de productos químicos no contaminantes.
- Sellar grietas y fisuras con la aplicación de cemento epoxico.
- Colocar aplanados en los lugares en donde se ha desprendido con la proporción adecuada y que sea igual al existente preferiblemente.
- Colocar pintura general en toda la edificación, la pintura a utilizar será el mismo color que presenta el inmueble para no alterar su estado original.
- Aplicar pintura en donde no exista.
- Reparación de elementos arquitectónicos en mal estado o desmembrados.

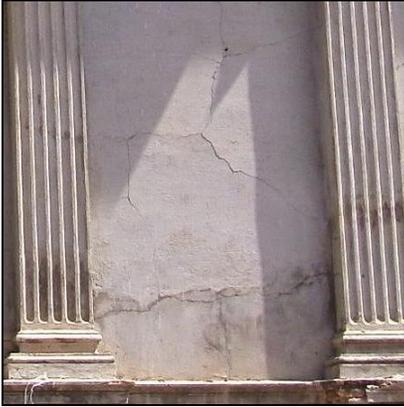
- **Fisuras y grietas:** Estas dos alteraciones se pudieron identificar en la mayor parte del inmueble principalmente, en la fachada principal como en su fachada lateral.

Las fisuras son pequeñas hendiduras presentes en el aplanado de la pared y las grietas son las que tienen mayores de 3 mm de ancho.

*Ilustración nº 67* Vista de las fisuras en la pared lateral sur

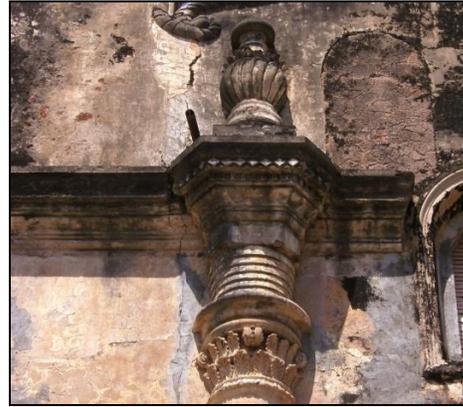
*Ilustración nº 68* Vista de las grietas, en la cornisa

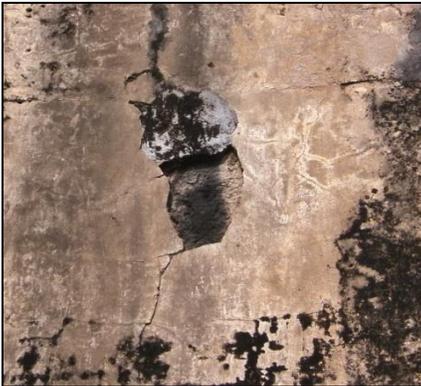
- **Desprendimiento de aplanados:** Este consiste en donde el material queda totalmente expuesto y también se da el desprendimiento de aplanados por secciones.

*Ilustración nº 69* Vista del desprendimiento de aplanados

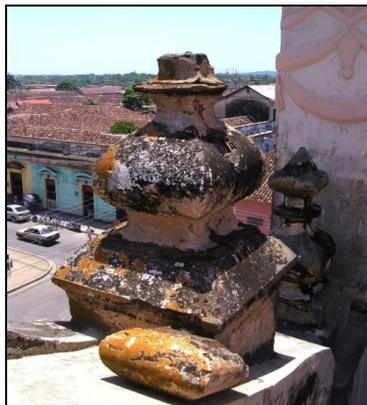
- **Disgregación de elementos:** Esta se presenta generalmente en los elementos decorativos, como son las cornisas, perillas, molduras, en donde se han perdido parcialmente o total.

*Ilustración nº 71* Vista de una de las perillas deteriorada

- Columnas con fisuras y grietas se procederán a curarlas.
- Reintegración de piezas faltantes
- Reparación de cornisas y molduras en mal estado
- Recomposición de elementos faltantes
- Se procederá a colocar las piezas faltantes en las perillas a su estado original y también a reparar grietas y fisuras presentes en ellas
- Asegurar los elementos decorativos para evitar se sigan desprendiendo
- En el área de las bóvedas y cúpulas se procederá a sellar todas las fisuras

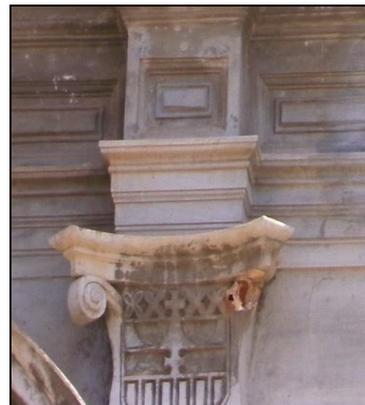
*Ilustración nº 72* Vista de faltante de elemento en el capitel

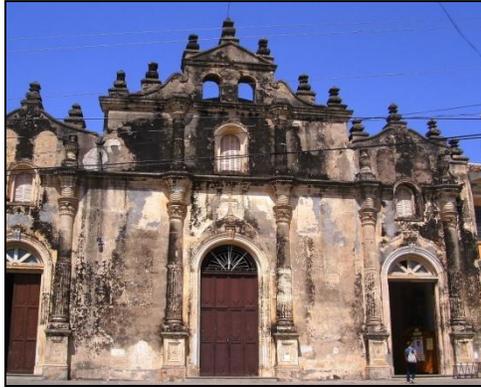
- **Despigmentación en las paredes:** Consiste en la pérdida de coloración de la pintura original en las paredes.

*Ilustración nº 73* Vista del deterioro en la pintura de la Fachada *Ilustración nº 74* Vista de la pérdida del color de la pintura

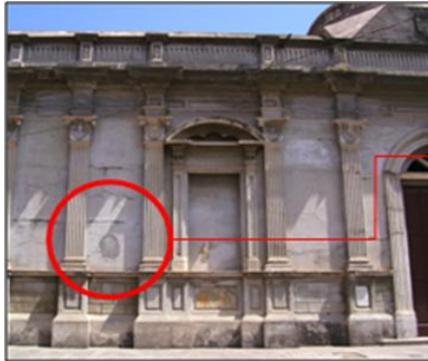
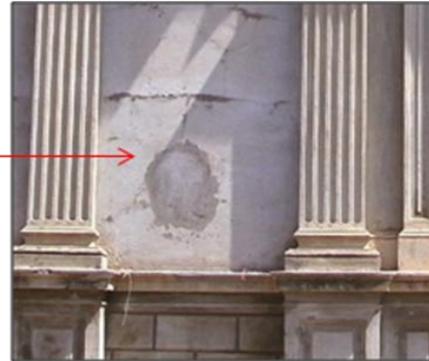
- **Revestimiento con aplanados de cemento:** El aplanado que se empleo no corresponde con el sistema que se empleo ósea no es compatible.

*Ilustración nº 75* Vista revestimientos inadecuados

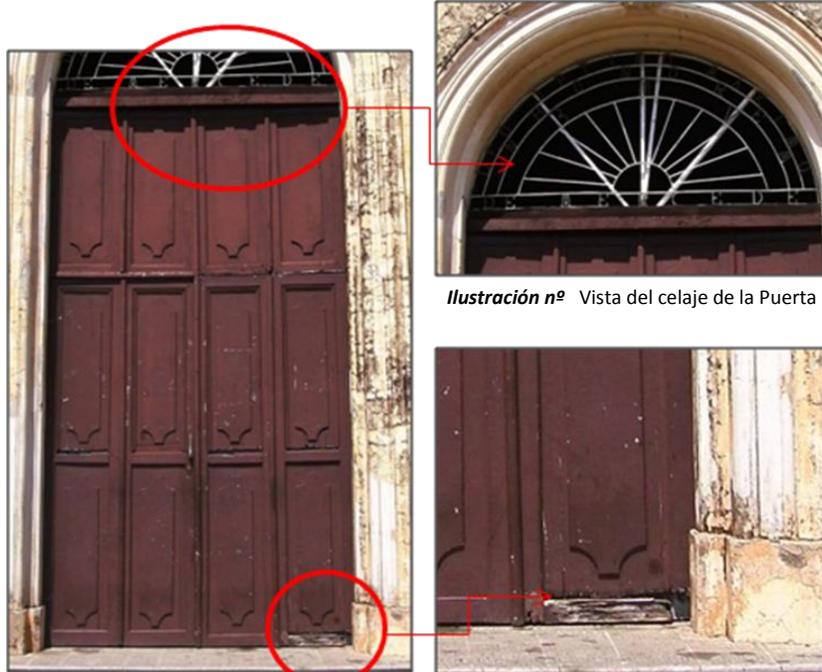
Se encontraron alteración tales como, pudrición en la madera, elementos incompatibles con la madera, faltante de elementos en el celaje de las puertas como son vidrios, de igual manera en algunas ventanas no hay vidrio tampoco, hay madera que está cediendo y se encuentra porosa debido a los insectos que las están afectando así como el agua y la lluvia que ha provocado que las puertas del exterior estén en mal estado.

Ilustración n° 90 Vista de la pudrición en la puerta

- Reemplazar todas las puertas que la madera este podrida por puertas nuevas
- Las puertas que estén en mejor estado se le dará mantenimiento con lijado y pintura.
- Eliminar los agregados que se le han puesto a las puertas tales como zinc liso para protegerlas de la humedad que no va acorde con la puerta.
- Reemplazar vidrios faltante en celosías de las puertas
- Colocar ventanas nuevas don hagan falta
- Reemplazar vidrios quebrados por nuevos en ventanas deterioradas
- Mochetas de puertas y ventanas en mal estado se deben de reparar o si están muy malas reemplazarlas por piezas nuevas.

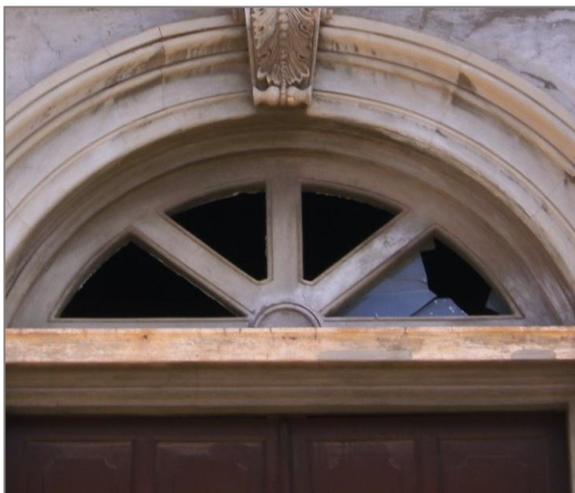
Ilustración n° 88 Faltante de Vidrio en el celaje de la puerta

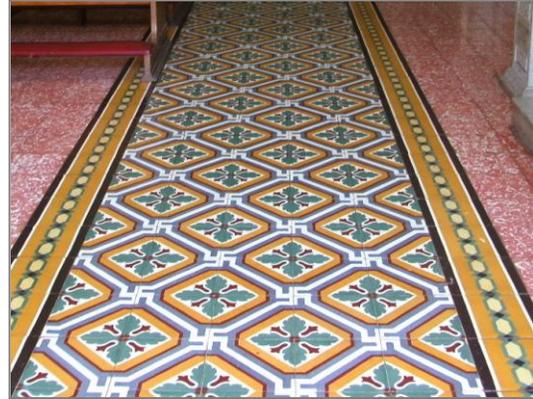
El piso del interior se puede decir que está en buen estado, sin embargo, el piso del exterior se observa que está más deteriorado ya que se observaron algunas piezas quebradas o faltantes, también hay algunas que están reventadas y otras presenta hundimiento, y hay algunas piezas que se han reemplazado que no son compatibles con las existentes.

Ilustración nº 90 Vista del piso del interior

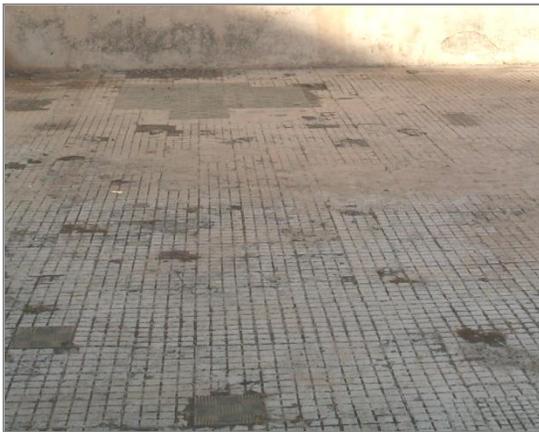
Ilustración nº 91 Vista del piso exterior en mal estado

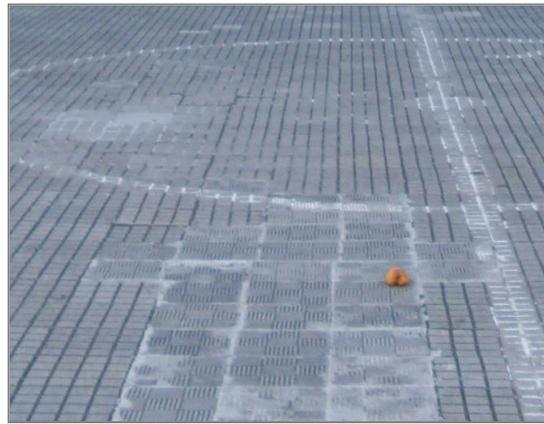
Ilustración nº 92 Vista de las piezas reemplazadas, que no son compatibles
