Propuesta de Conservación del Templo Cristiano Católico Nuestra Señora de la Candelaria, Comalapa- Chontales, Nicaragua

Tesina para optar al título de Arquitecto

Diciembre 2011

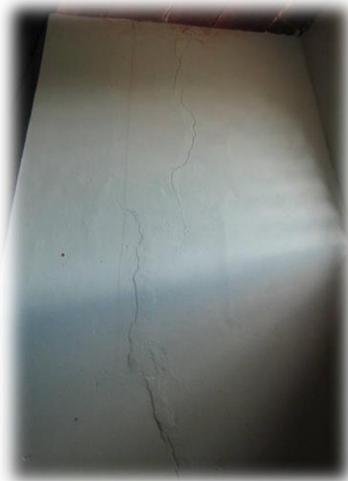
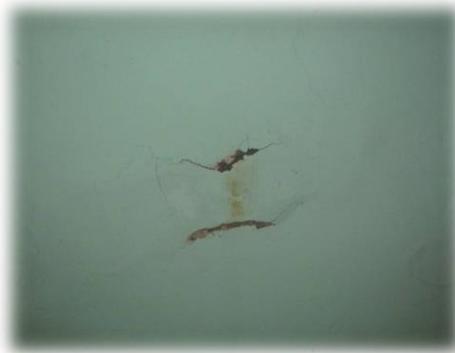
Se considera una separación entre dos o más partes con un espacio mayor a 3 mm, esta separación es la consecuencia de esfuerzos que actúan en la sección neta resistente de los elementos estructurales, debido a la aplicación de cargas directas, sobrepasando los límites permisibles, el templo presenta afectaciones de este tipo en varios de sus ambientes.

Paredes internas del templo, fotos tomadas por Joxan Icaza 16/09/2010

su estructura y el cielo raso de la obra, se aplicará sellador epoxico para tratar las grietas presentes en las paredes del inmueble.

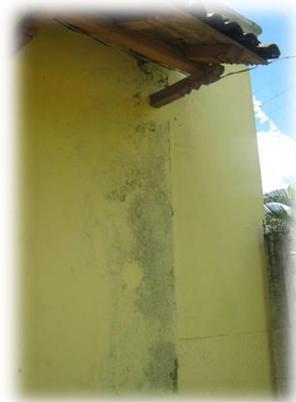
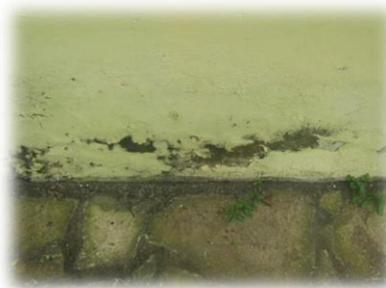
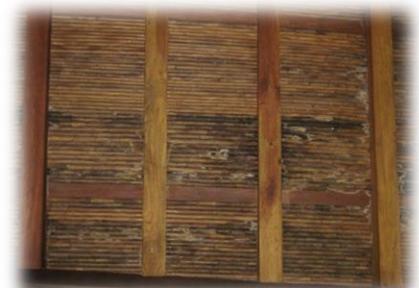
Humedad causada por las aguas de la lluvia bajo la cubierta de techo, las goteras has causado daños en la estructura de trecho, cielo raso, y muros tanto exteriores como interiores.

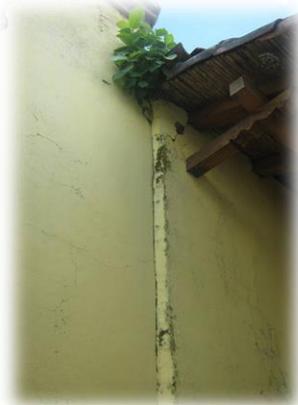
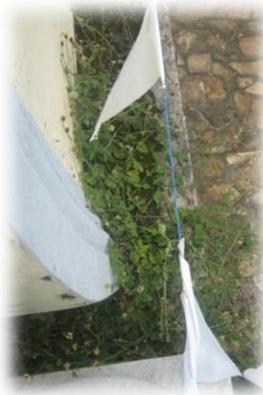
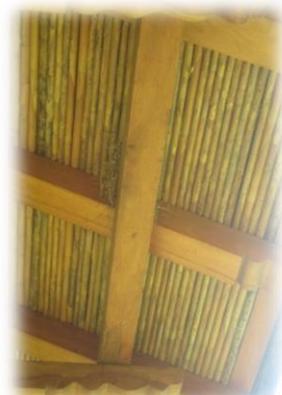
Plantas o animales que se alojan en paredes, nichos, ya sea en el interior o exterior del templo, las plantas inciden directamente rompiendo una superficie mediante el crecimiento de sus raíces, los animales anidan en la paredes provocando debilitamiento de las mismas.

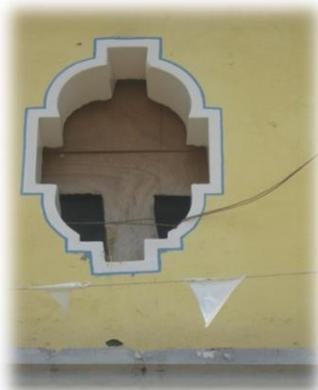
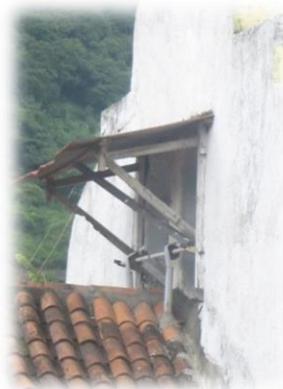
Se consideran elementos ajenos al edificio toda estructura o material que no tenga correspondencia con el mismo, alterando física o estilísticamente de forma considerable la composición del inmueble, estos elementos en algunos casos pueden incidir directamente en la estructura del edificio debilitándola, causando un daño mayor.

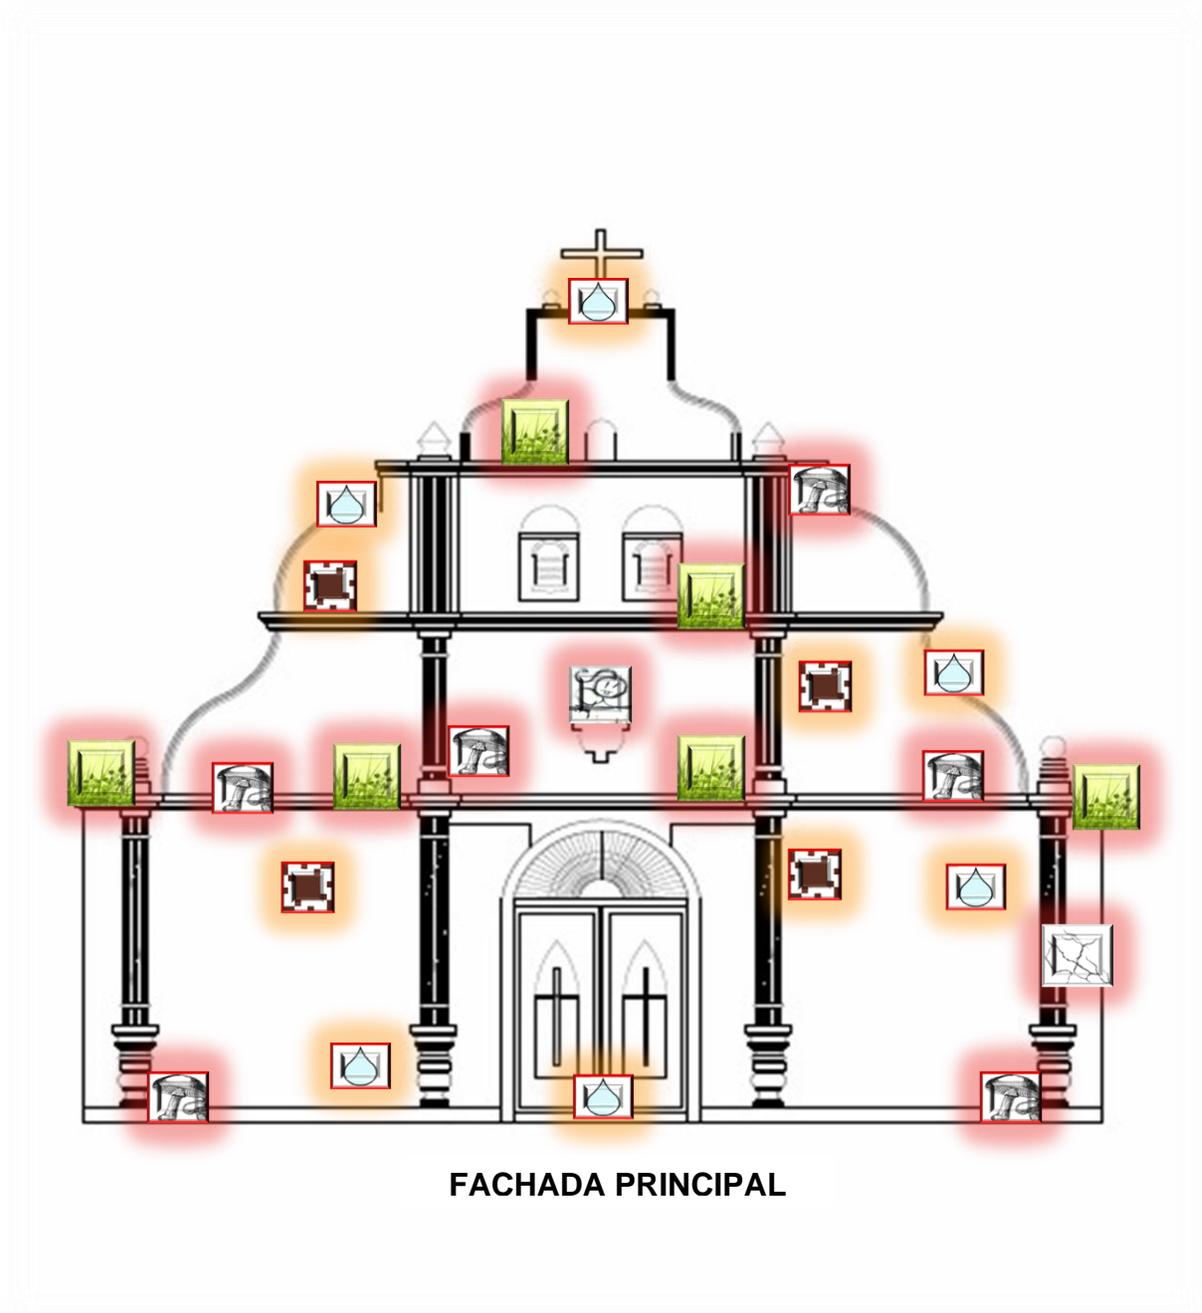
Gráfico N° 12 Representación de daños y alteraciones en fachada principal- frontis (Gráfico realizado por Joxan Icaza)

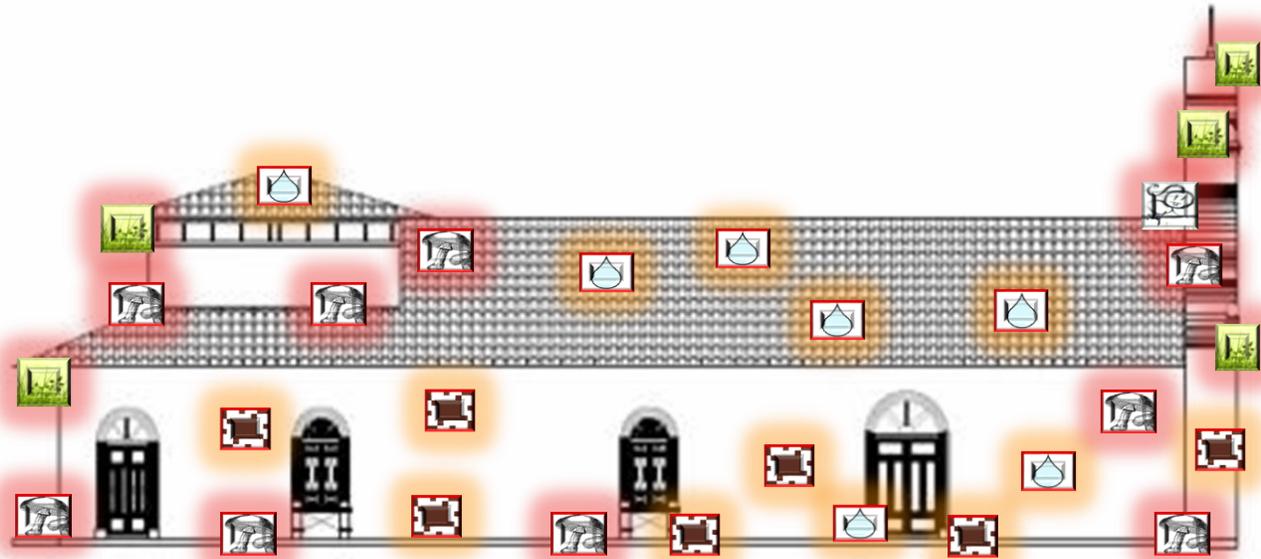
Fachadas Laterales Norte-Sur

Grafico N° 13 Representación de daños y alteraciones en fachadas laterales (Gráfico realizado por Joxan Icaza)

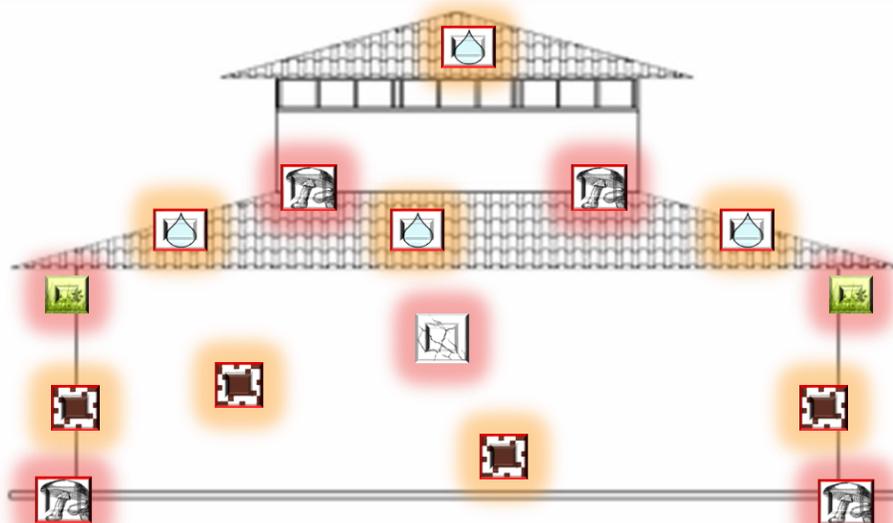
Fachada Posterior (elevación este)

Grafico N° 14 Representación de daños y alteraciones en fachada posterior (Gráfico realizado por Joxan Icaza)

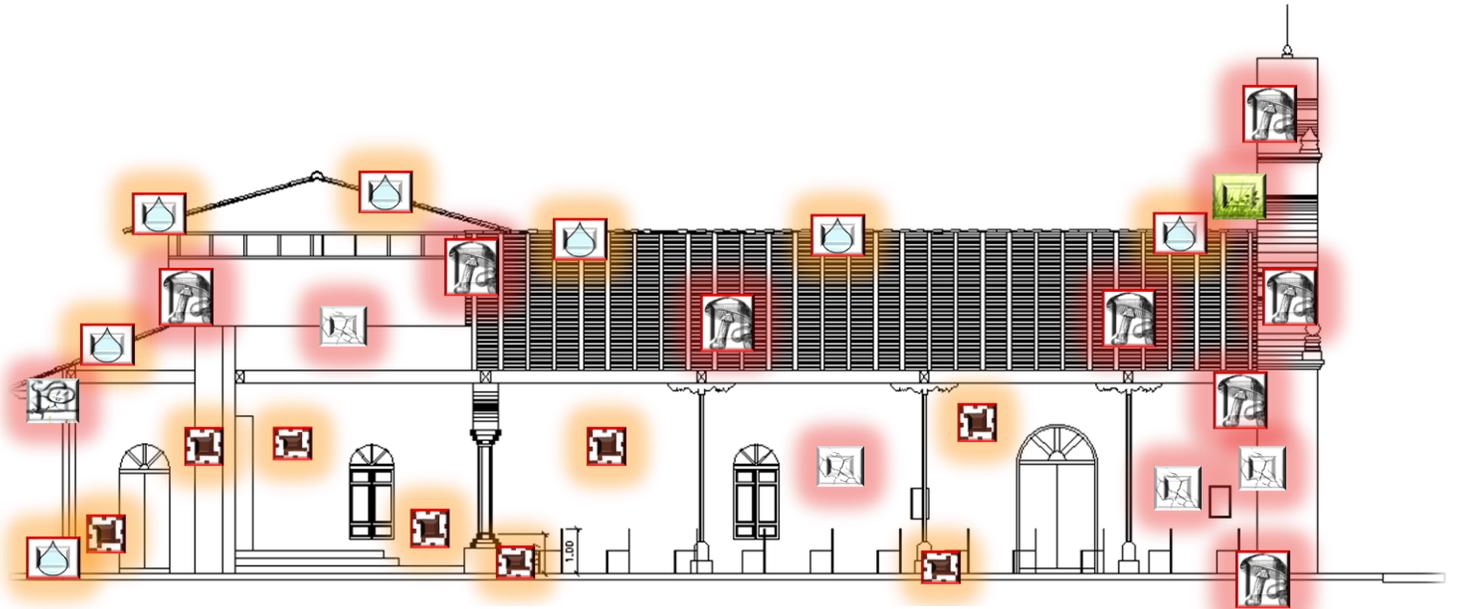
Corte Longitudinal A-A'

Grafico N° 15 Representación de daños y alteraciones en interior del templo (Gráfico realizado por Joxan Icaza)

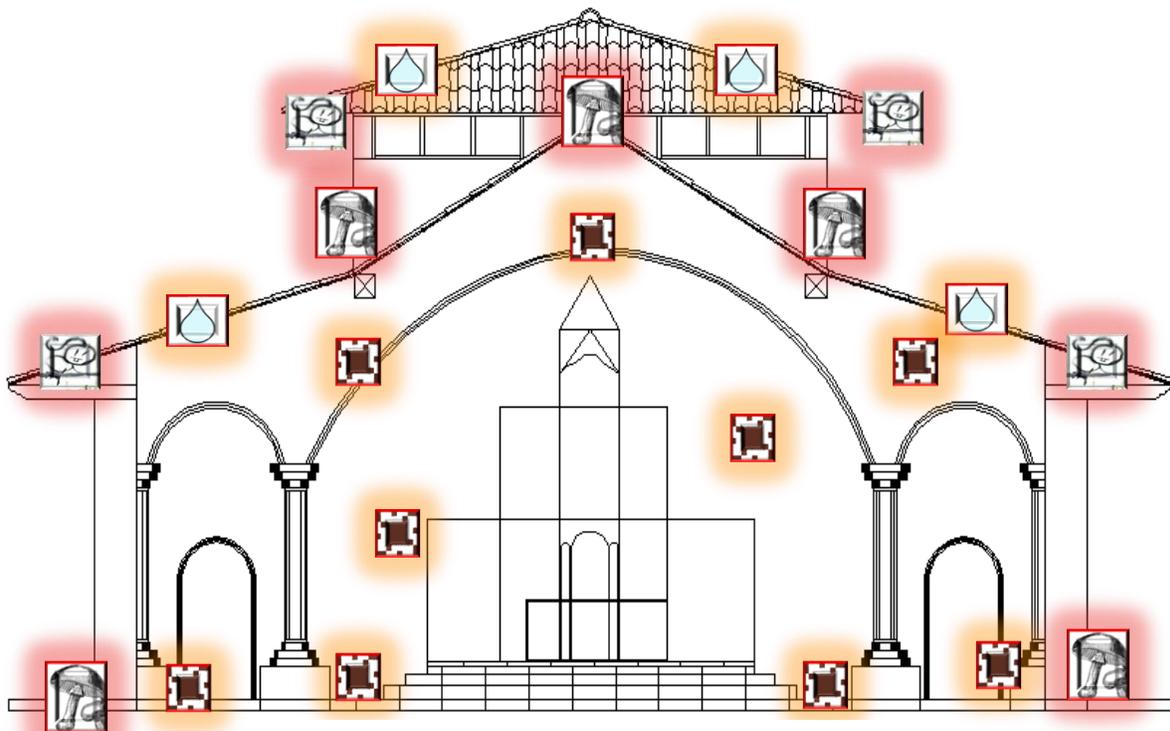
Corte Transversal B-B'

Grafico N° 16 Representación de daños y alteraciones en interior del templo (Gráfico realizado por Joxan Icaza)

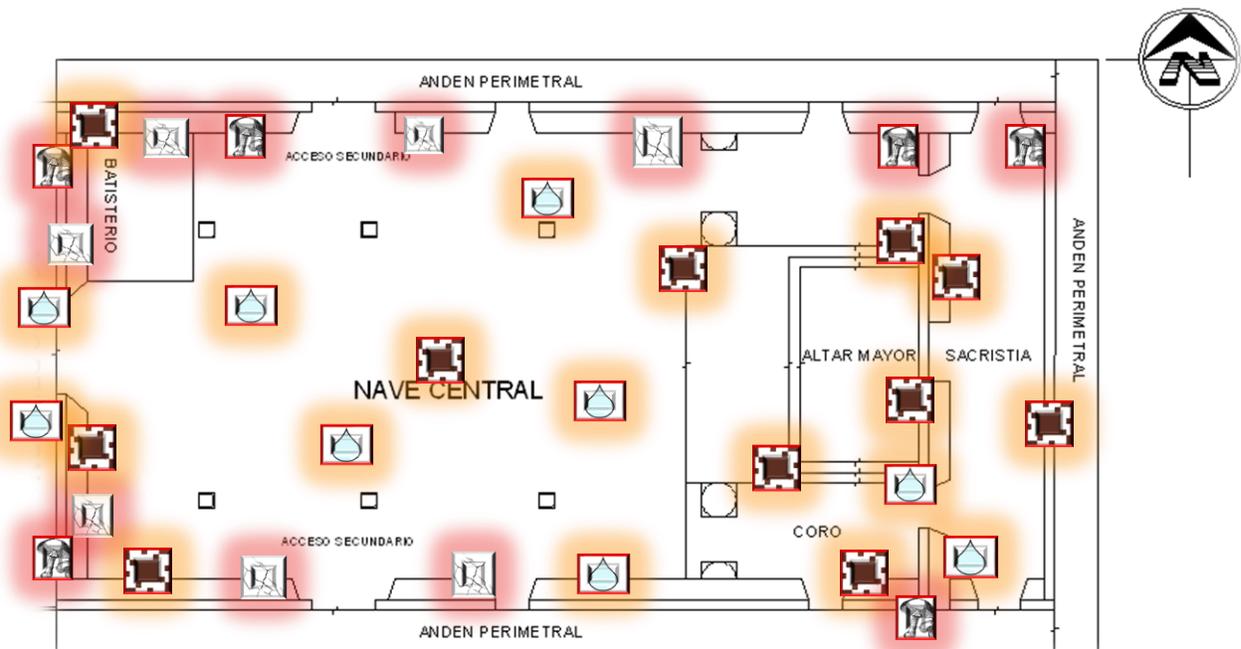
Planta Arquitectónica

Grafico N° 17 Representación de daños y alteraciones en planta del templo (Gráfico realizado por Joxan Icaza)
