**UNIVERSIDAD NACIONAL DE INGENIERIA**

**TESINA PARA OBTENER EL TITULO DE ARQUITECTO**

**ANTEPROYECTO DE RESTAURACION: CASA  
FAMILIA ALEGRIA, EN LA CIUDAD DE MASAYA**

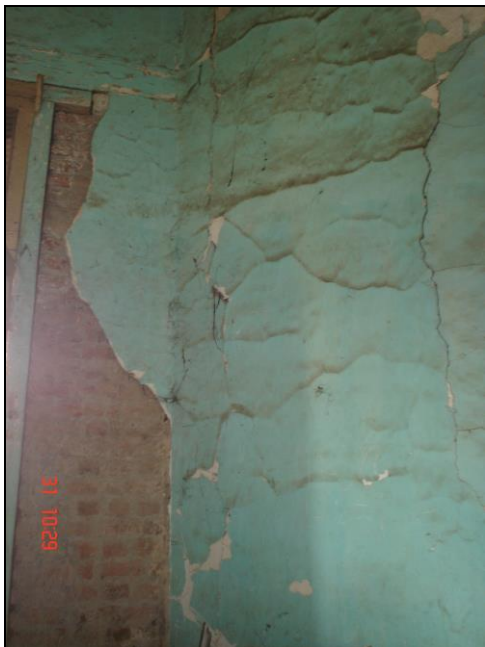
**FOTO 52: GRIETAS Y DESPRENDIMIENTO DE  
APLANADO SALA PRINCIPAL**

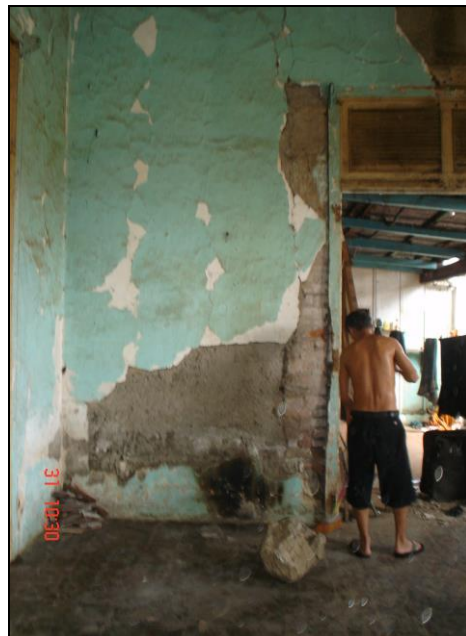
**FOTO 53: GRIETAS Y DESPRENDIMIENTO DE  
APLANADO SALA PRINCIPAL**

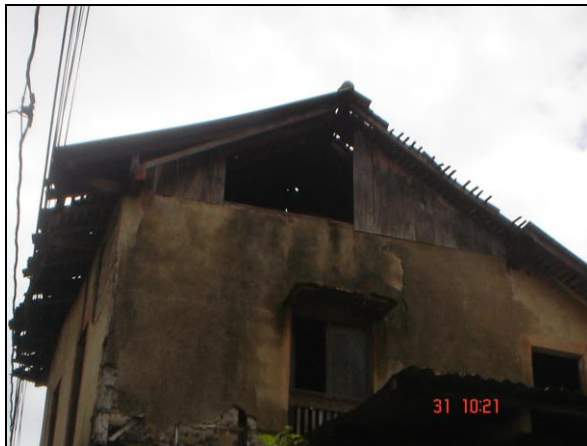
FOTO 54: DETERIORO EN MOJINETE FACHADA OESTE

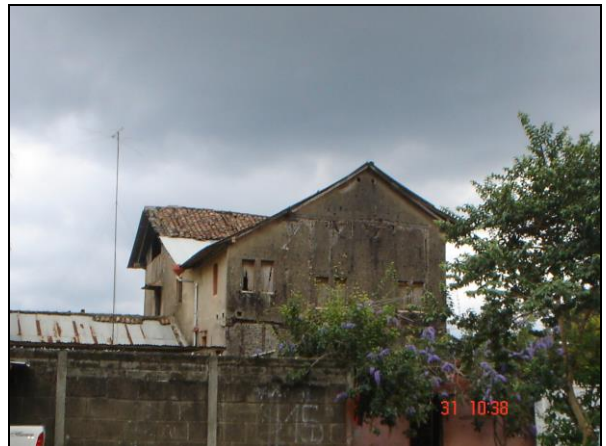
FOTO 55: DETERIORO EN TECHO FACHADA POSTERIOR

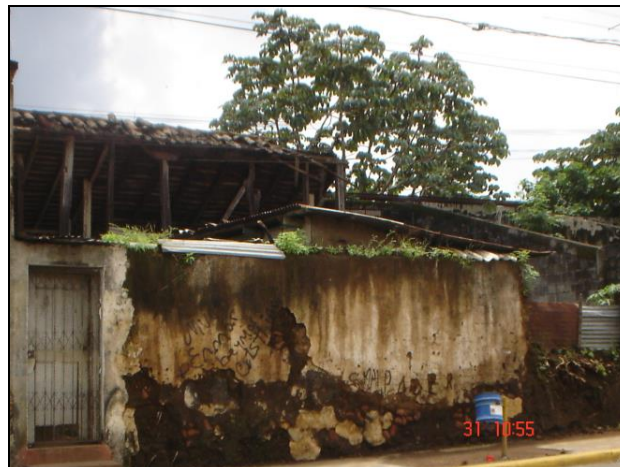
FOTO 56: DETERIORO EN TECHO FACHADA OESTE

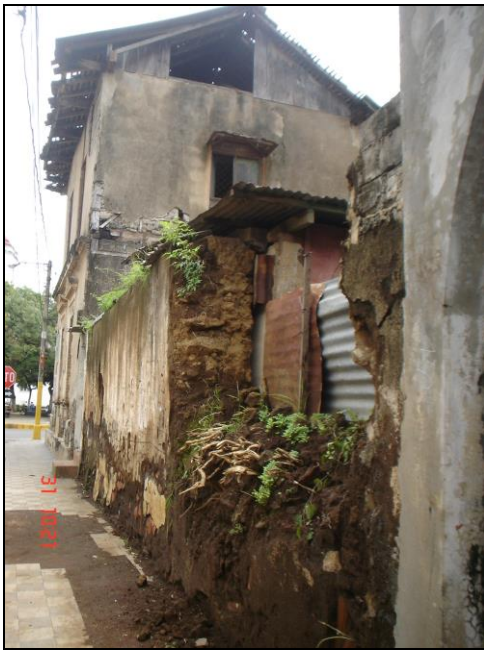
FOTO 57-ABERTURA EN MURO DE ADOBE

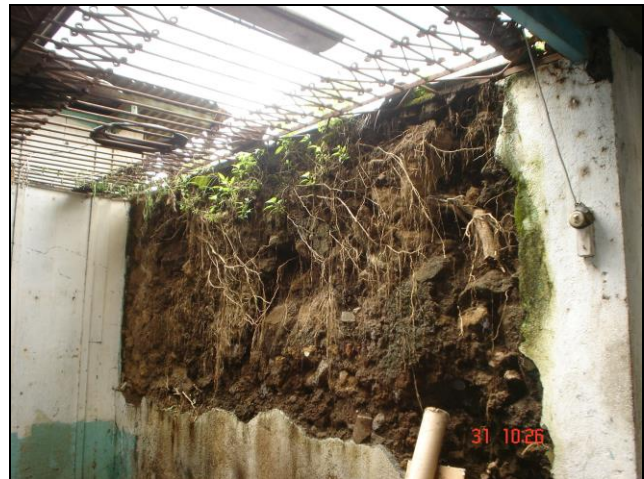
FOTO 58: VEGETACION EN MURO DE ADOBE

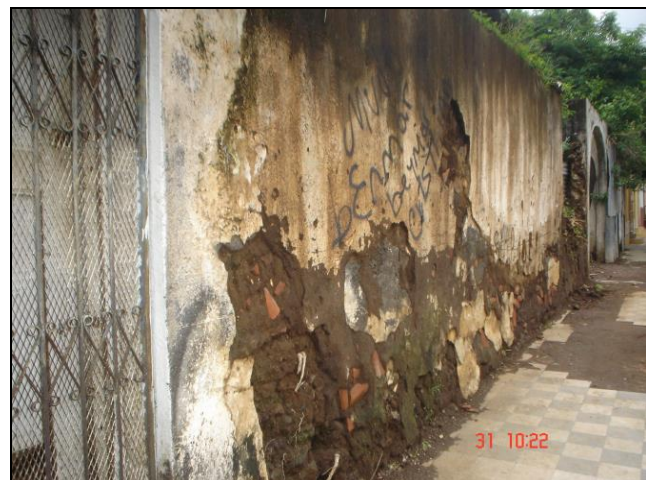
FOTO 59: DESPRENDIMIENTO EN MURO DE ADOBE

Por su estado actual de deterioro, el mayor peligro que enfrenta este inmueble es que tanto su estructura de techo como las paredes colapsen, al ceder los materiales que ya están bastante afectados por diversos agentes de deterioro y este deterioro aumenta rápidamente por el abandono en que se encuentra.
