**“PROPUESTA DE
MANTENIMIENTO VIAL DE 33
KILÓMETROS DE PAVIMENTO
RÍGIDO EN EL TRAMO
MALACATOYA - EL PAPAYAL
PERTENECIENTES A LOS
DEPARTAMENTOS DE GRANADA
Y BOACO”**

Trabajo Monográfico para optar al título de
Ingeniero Civil

Br. Allyson Diane Parrales Sequeira
Carnet: 2018-02781

27 de agosto de 2024
Managua, Nicaragua

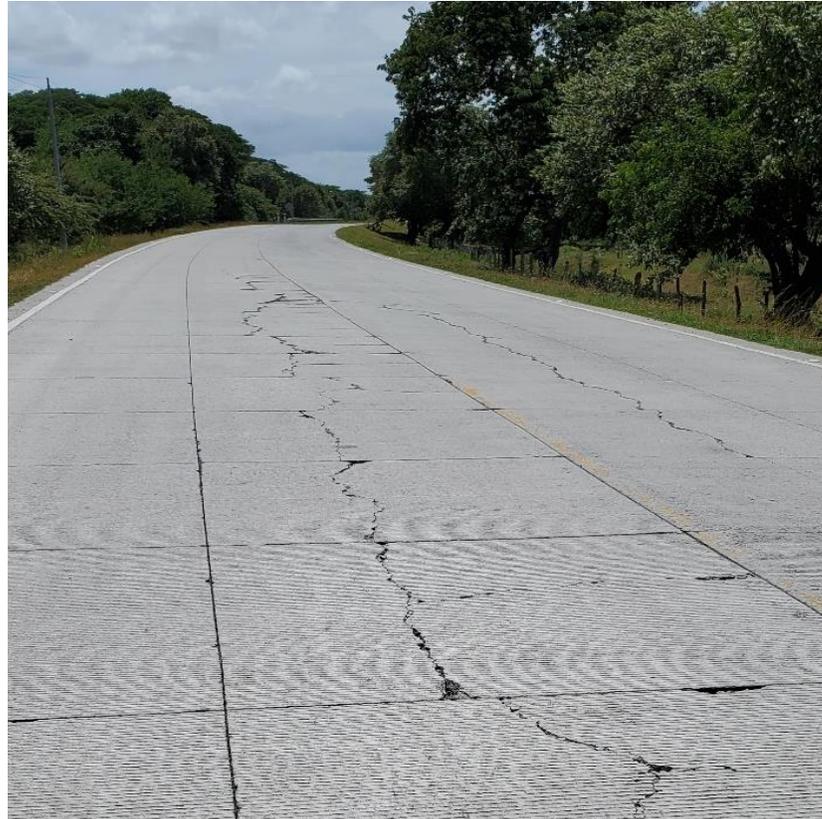
Figura 38. Unidad de Muestra Adicional (UM-441) Estación 73+560

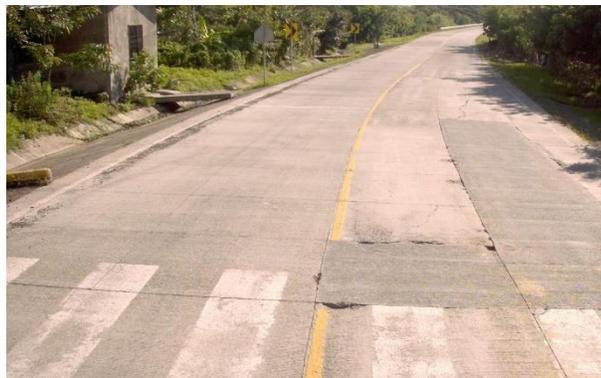
Figura 39. Fracturas de Juntas en Estación 77+350

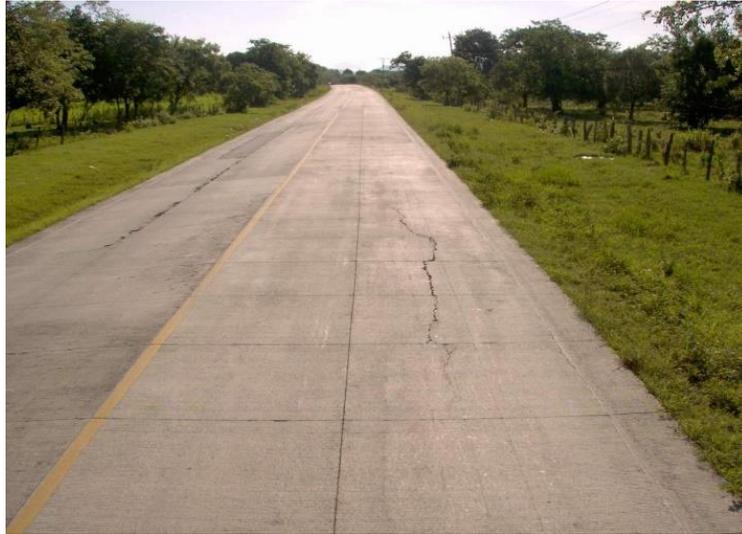
Figura 40. Deterioro Grietas Longitudinales Severidad Media - Est. 77+335

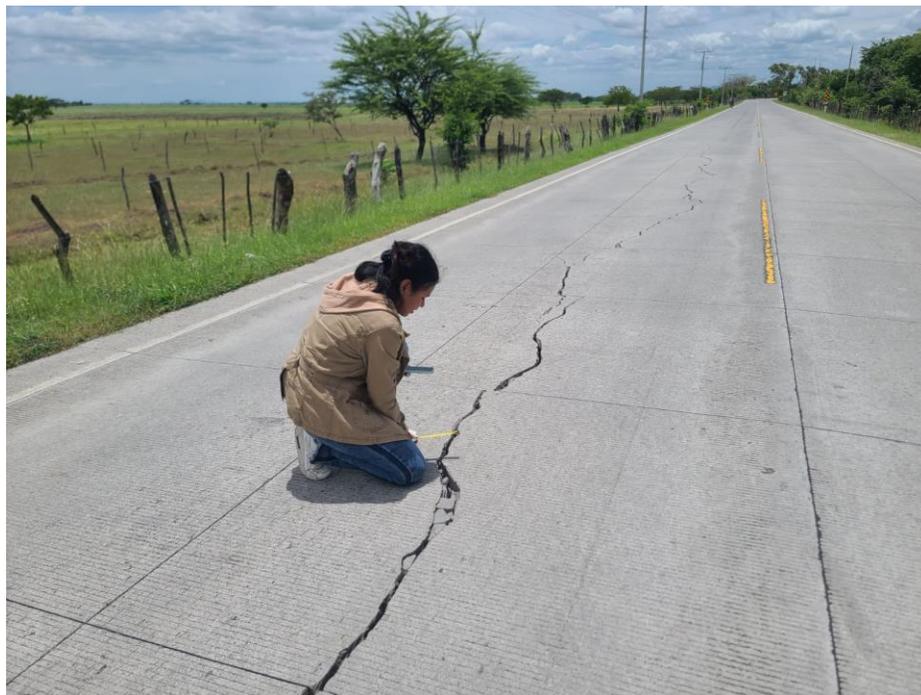
Figura 41. Fisuras Lineales Severidad Alta en Estación 72+645

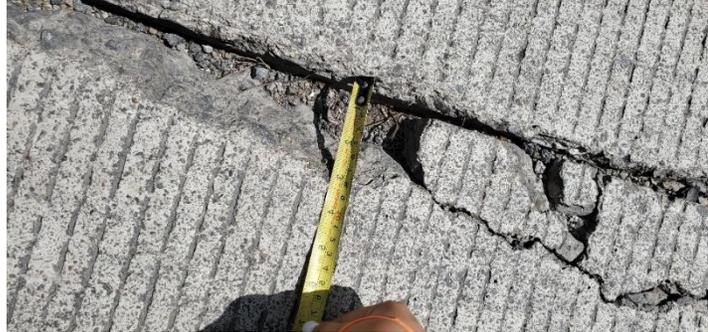
Para determinar la severidad se midió el grosor de las grietas a como se observa en la figura 42.

Figura 42. Medición de Grieta Longitudinal Est. 72+645

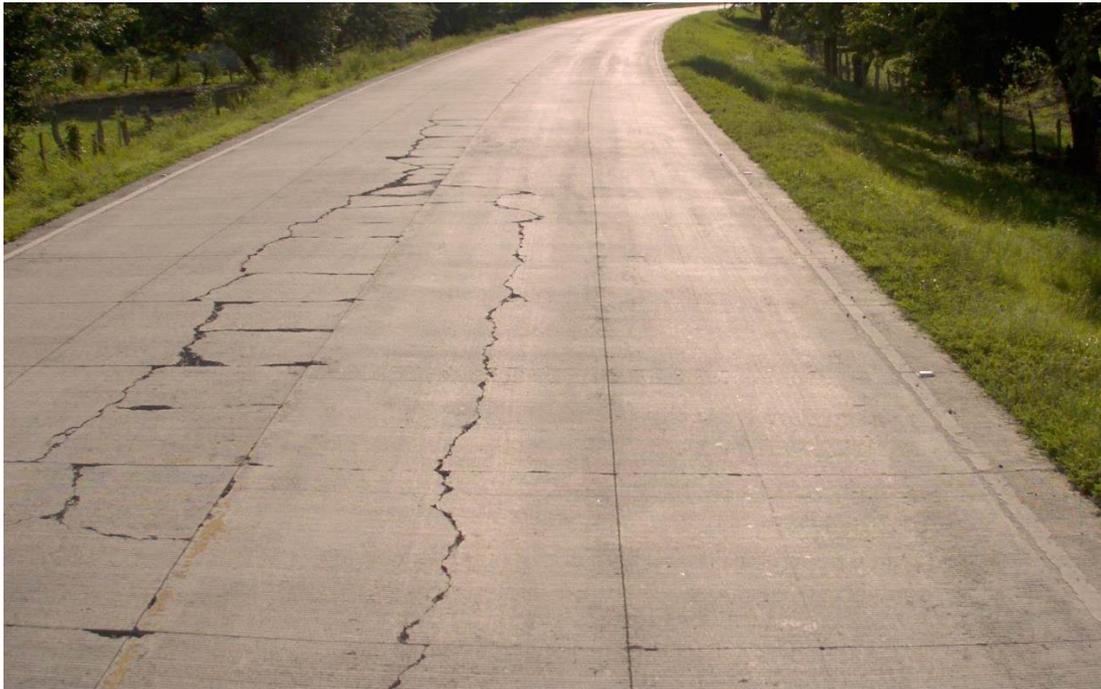
Figura 43. Deterioro de Losa Dividida en Est. 73+585

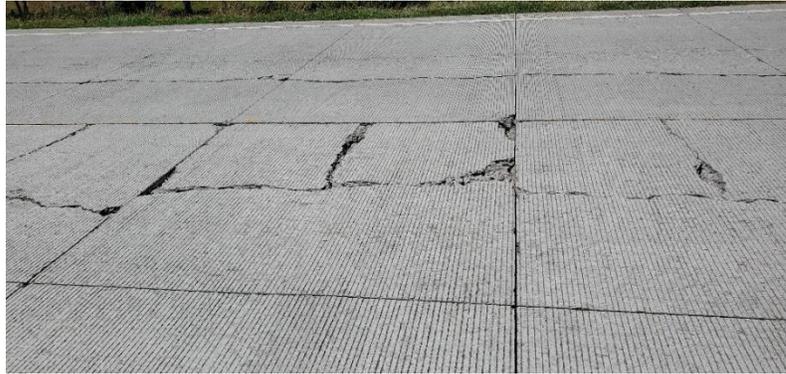
Figura 44. Losas Divididas Est. 77+365
