Monografía para optar al Título de Arquitecto

Propuesta de Rehabilitación y Puesta en Valor del Hogar de Ancianos San Antonio, ubicado en el Barrio San Juan de la Ciudad de Masaya, Departamento de Masaya, Nicaragua.

Diciembre 2022.
Managua, Nicaragua.

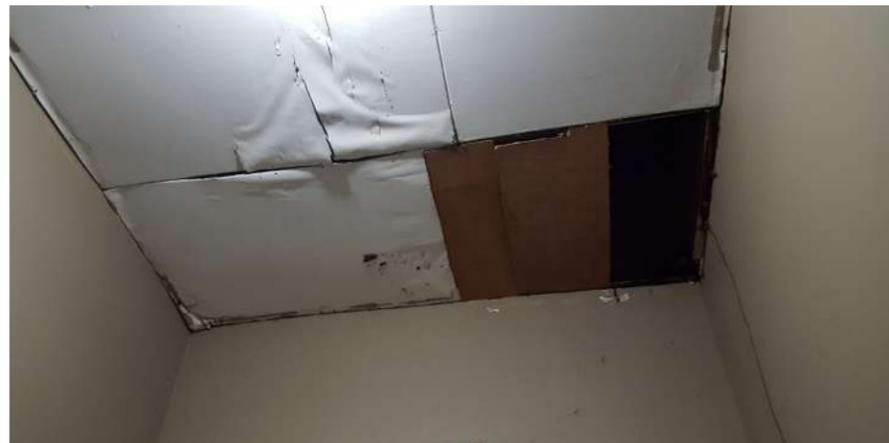
Figura 131: Desprendimiento de cielo falso en bodega. (139)

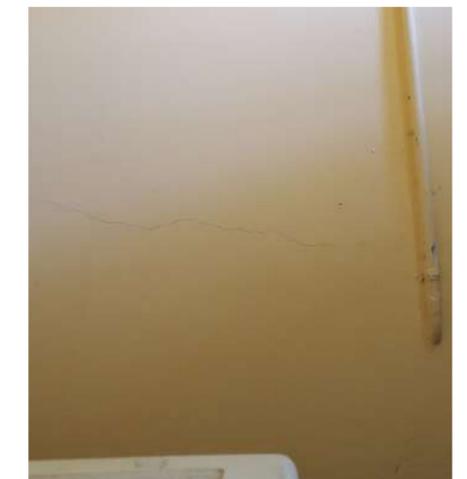
Figura 134: Fisuras en cuarto de almacenamiento de alimentos. (142)

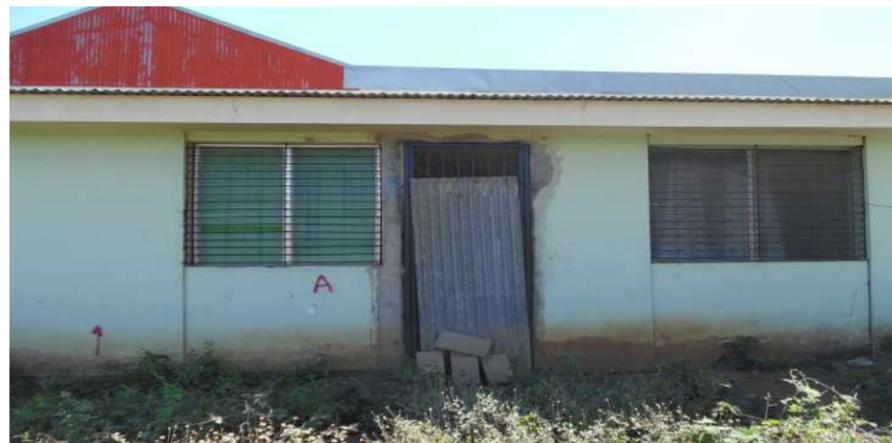
La zona baja de la sección del muro del eje A entre los ejes 7 y 27 se ve afectada por la humedad, la cual ha provocado la acumulación de suciedad y el agrietamiento superficial, principalmente entre los ejes 10 y 19.

Figura 135: Humedad en base de muro, fachada A-B1.

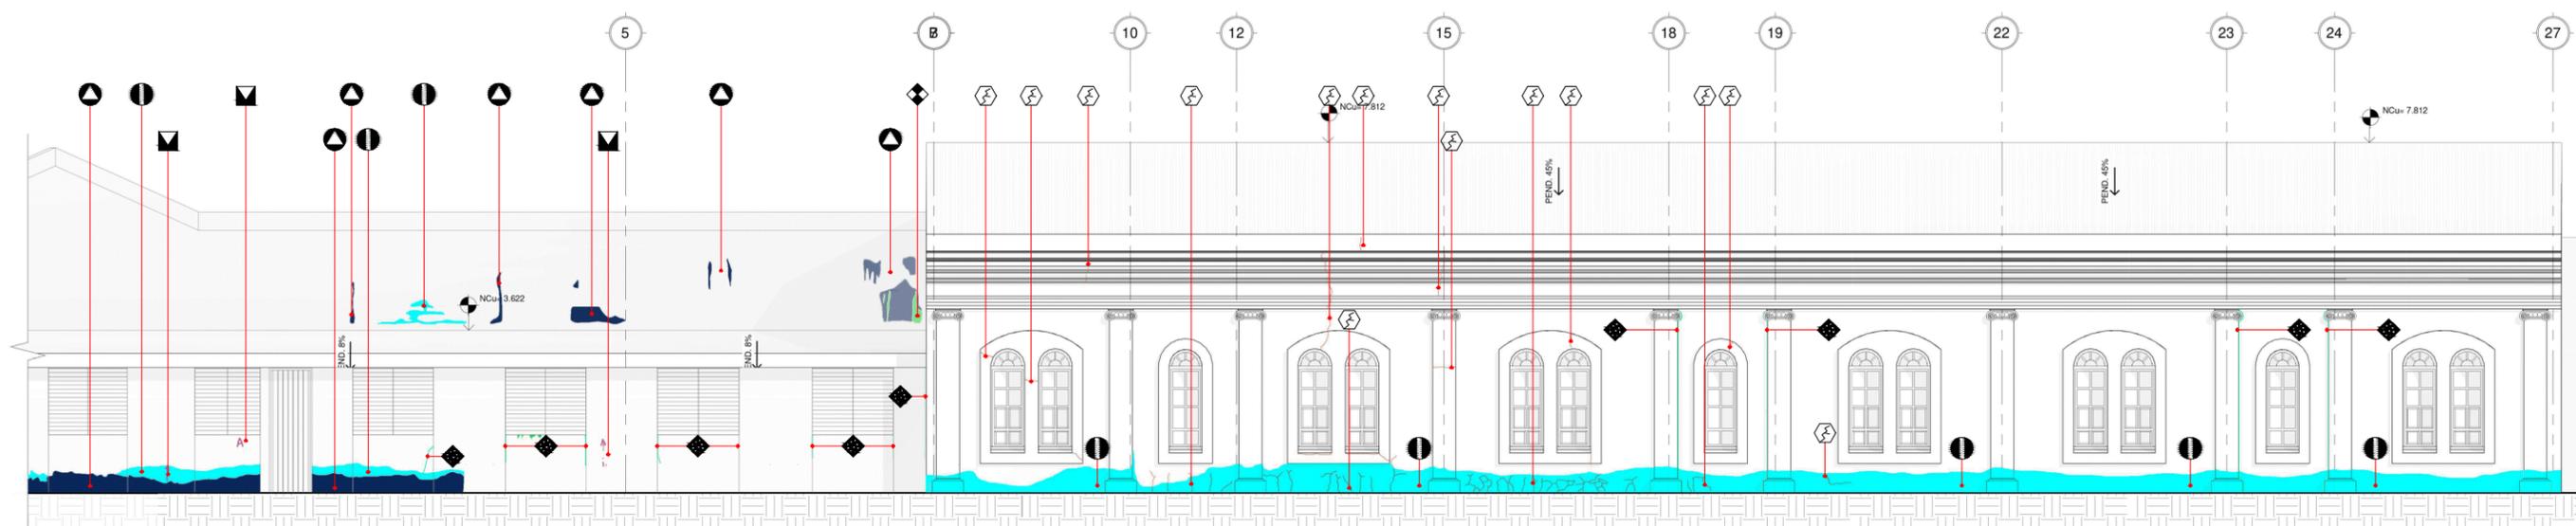
Gráfico 56: Levantamiento de patologías en fachada A-B1, Bloque 1. Elaboración propia.

La fachada al estar expuesta, presenta lesiones que afectan principalmente la parte estética del edificio, causadas por la erosión meteorológica y la incidencia de organismos vivos.

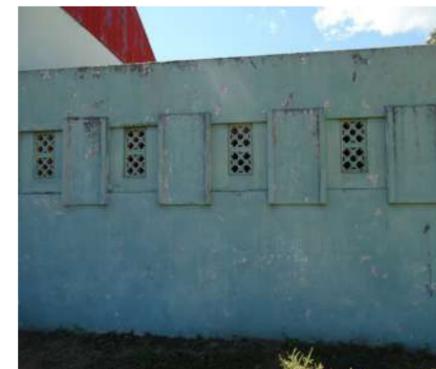
Figura 141: Erosión meteorológica en fachada A-B2.

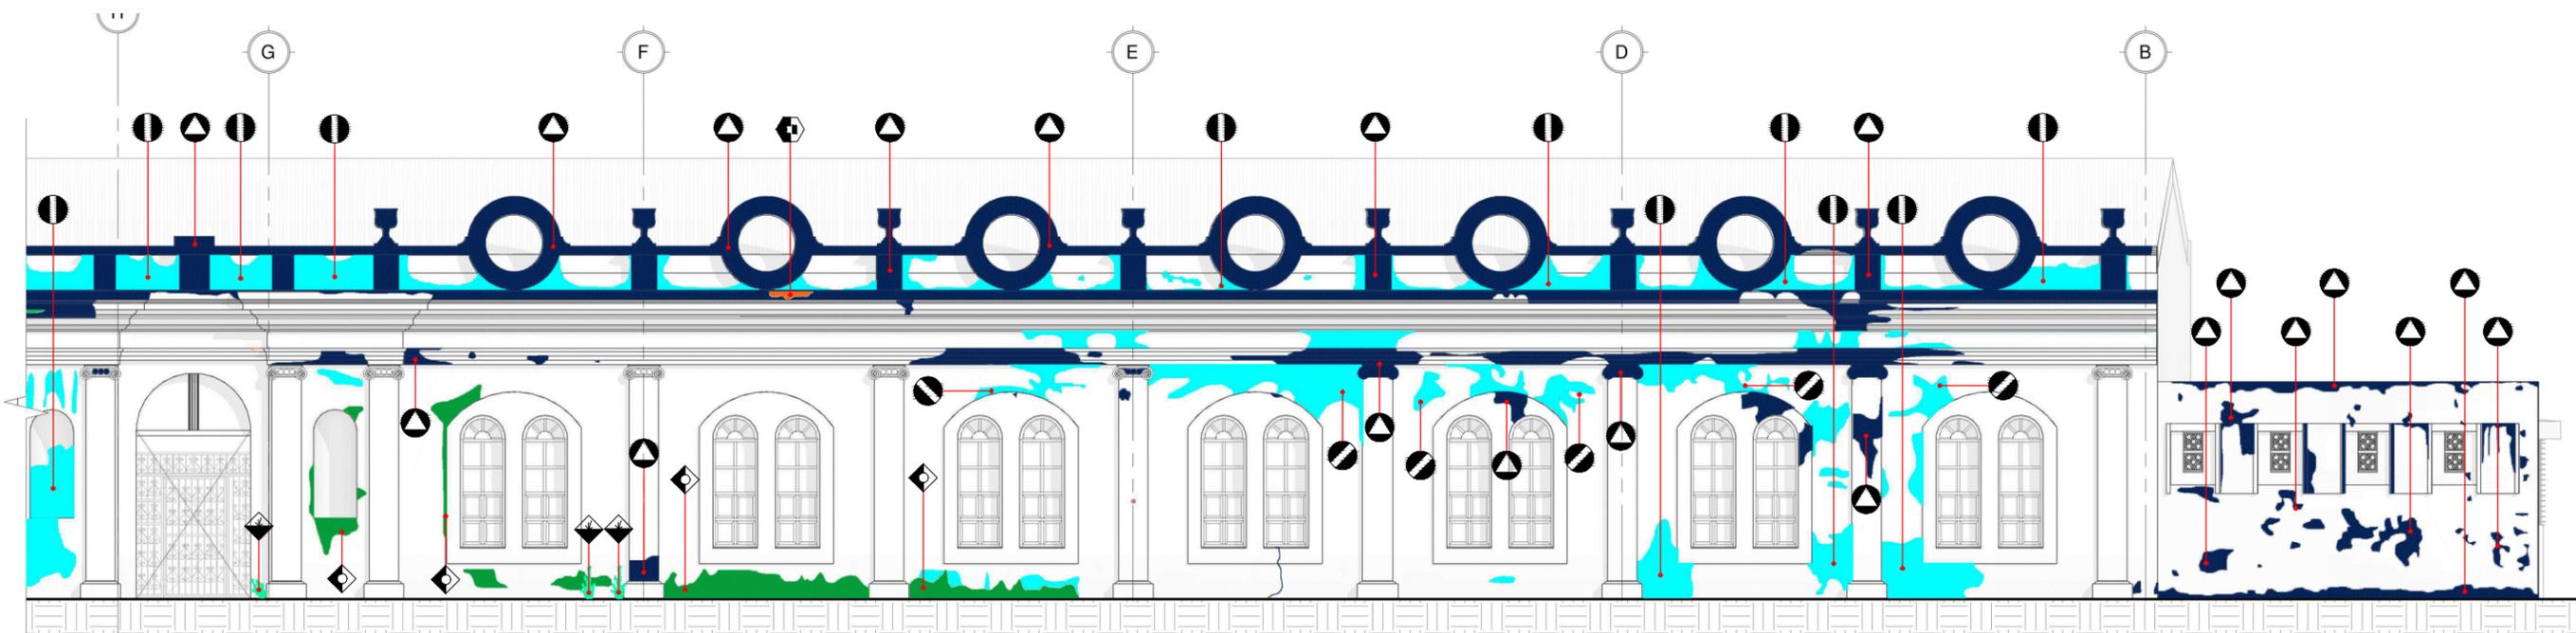
Gráfico 59: Levantamiento de patologías en fachada A-B2, Bloque 2. Elaboración propia.

Este bloque, al igual que el anterior, es un sector que ha sido tratado con mayor frecuencia, por lo que no presenta muchas lesiones a nivel interno; en cambio el exterior al estar expuesto a la intemperie presenta un mayor grado de deterioro

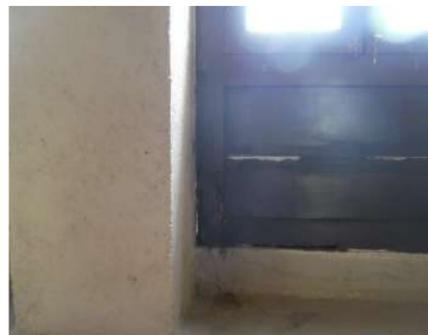
Sala de TV (Ambiente 144): en este ambiente solo se aprecian telarañas en la parte de cielo falso y algunas suciedades en las paredes, presencia de manchas blancas en las baldosas del piso y deterioro en la madera de las ventanas por estar expuestas directamente a la intemperie.

Figura 145: Suciedad y desgaste en ventana. (145)

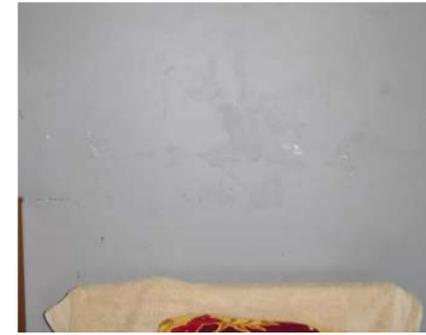
Figura 150: Humedad por filtración en cara opuesta de muro del baño. (148)

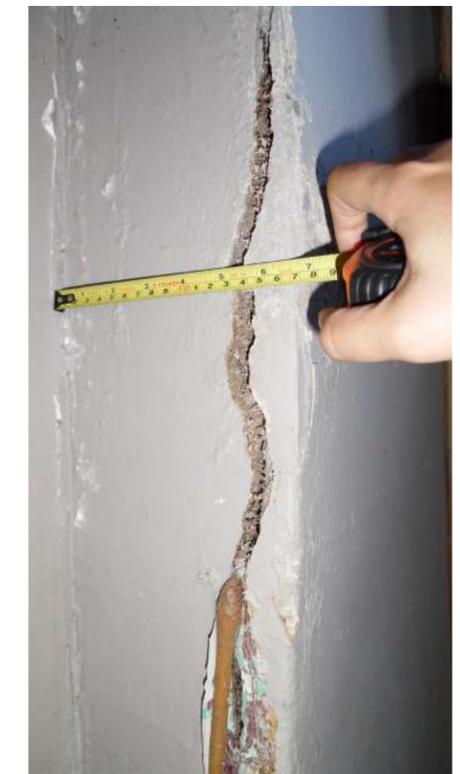
Figura 153: Grieta en columna de 1cm de ancho. (148)

Otro punto relevante es la presencia del daño en la columna de la habitación 148 por la grieta que se logra apreciar, ya que puede generar problemas a la estructura del inmueble si se llega a descuidar.

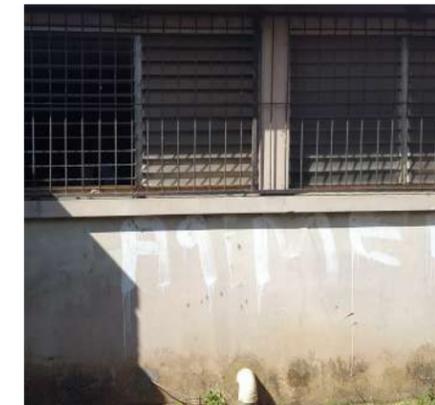
Figura 167: Manchas de pintura en muro de fachada A-B5.

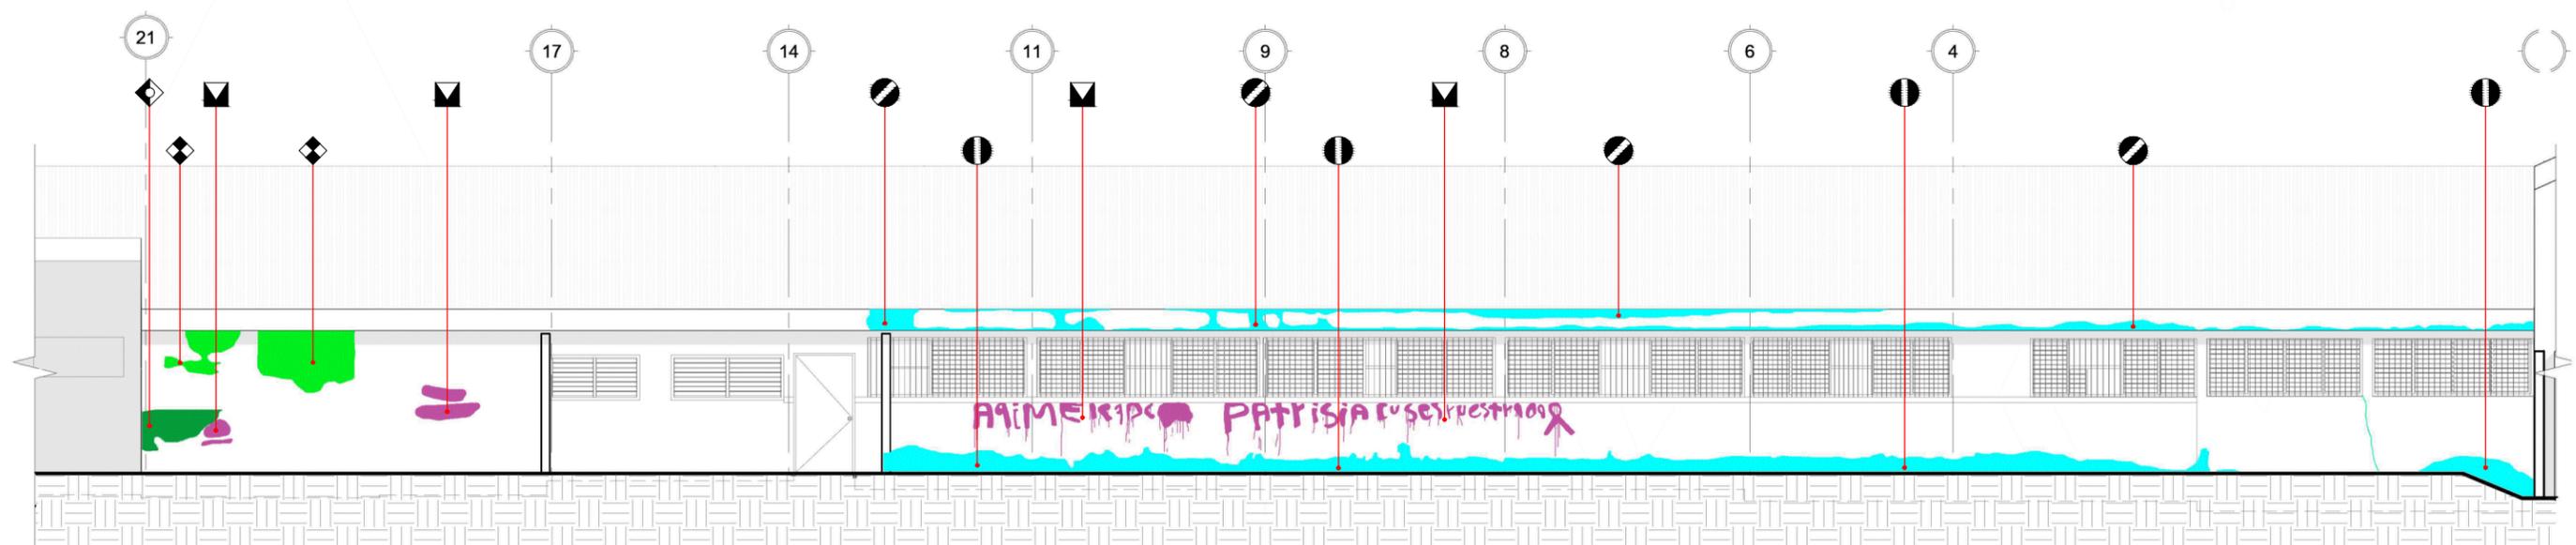
Gráfico 61: Levantamiento de patologías en fachada A-B5, Bloque 5. Elaboración propia.

Fachada A-B5: la fachada sur de este bloque está afectada directamente por la intemperie, por lo cual se localizaron diversas patologías, entre ellas, desde la habitación 149 al 167 (habitaciones públicas y lavandería), se aprecian fisuras y humedad por toda esta cara externa, oxidación y corrosión en las verjas de las ventanas, desprendimiento de la capa de repello en la parte baja del muro, desprendimiento de material en la moldura de la ventana, pudrición y desprendimiento de la capa de pintura en la fascia de madera, manchas y palabras escritas en la pared; alteraciones en las ventanas como piezas sustituidas por otras diferentes a la original o ausencia de éstas mismas.

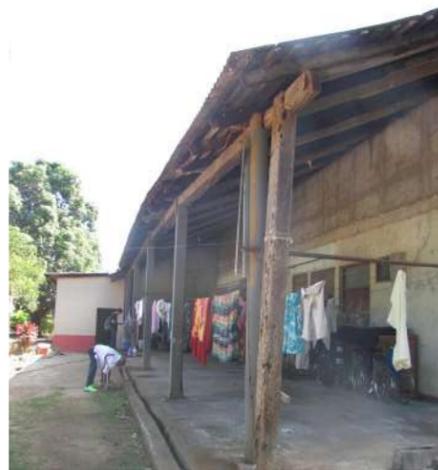
Figura 171: Erosión en columnas bloque 6.

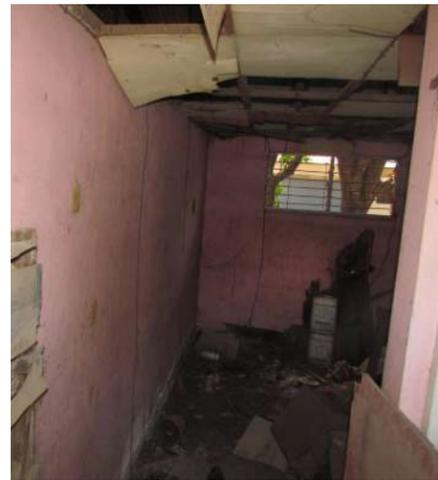
Figura 172: Deterioro en interior de bodegas de bloque 6.

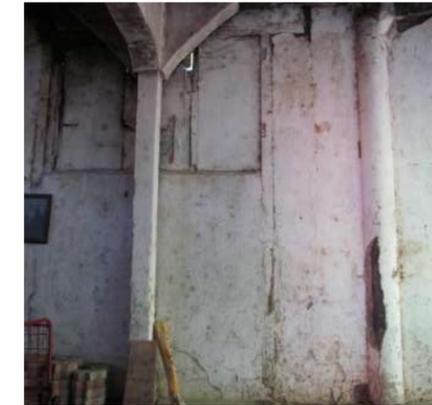
Figura 175: Desprendimiento de material en columna.

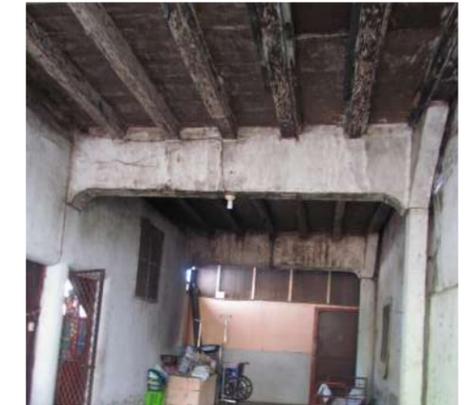
Figura 176: Suciedad y deterioro de entepiso de conventillo.

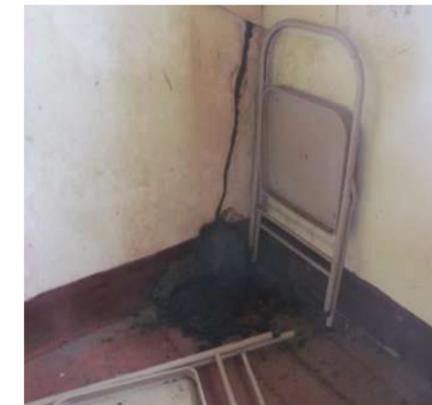
Figura 177: Residuos orgánicos (comején) segundo nivel del conventillo.

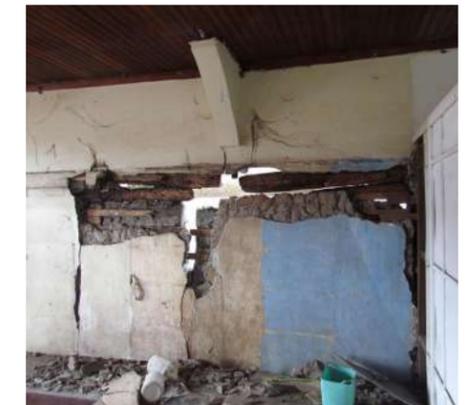
Figura 178: Daño estructural en muro oeste del conventillo.

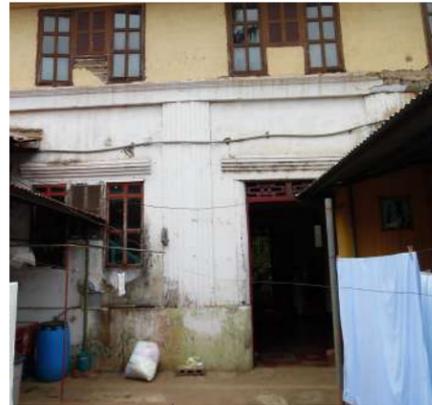
Figura 179: Desprendimiento de material y lesiones biológicas, fachada sur.

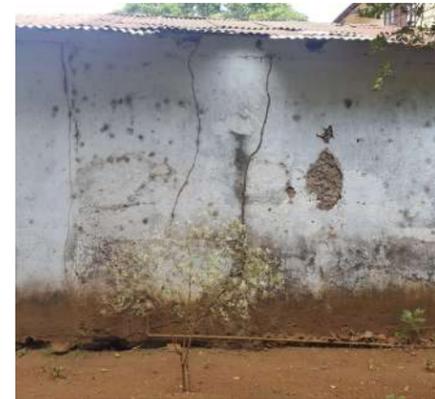
Figura 180: Desprendimientos, humedad y suciedad, fachada sur.

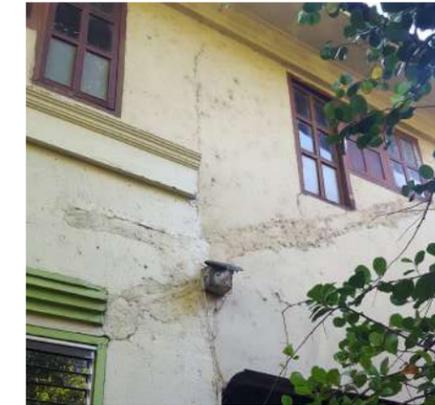
Figura 182: Fisuras y posible grieta en fachada norte.

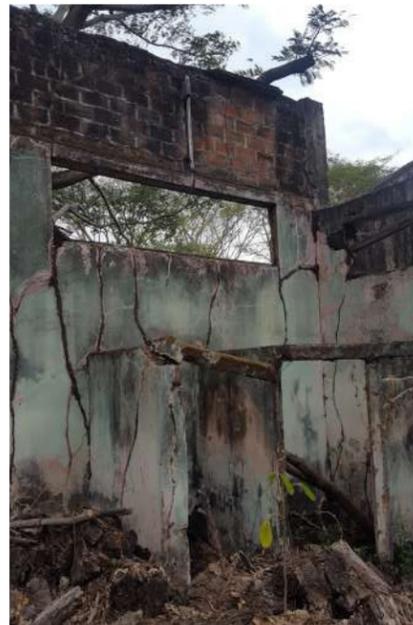
Figura 198: Acumulación de residuos.

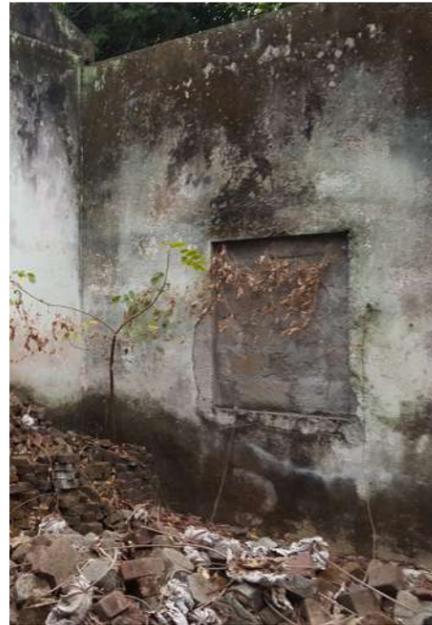
Figura 200: Musgo, humedad, pátinas y desprendimientos.

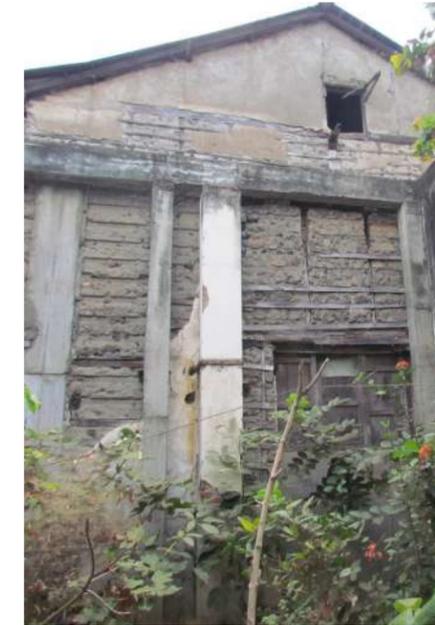
Figura 202: Muro posterior de conventillo con daño en su estructura..

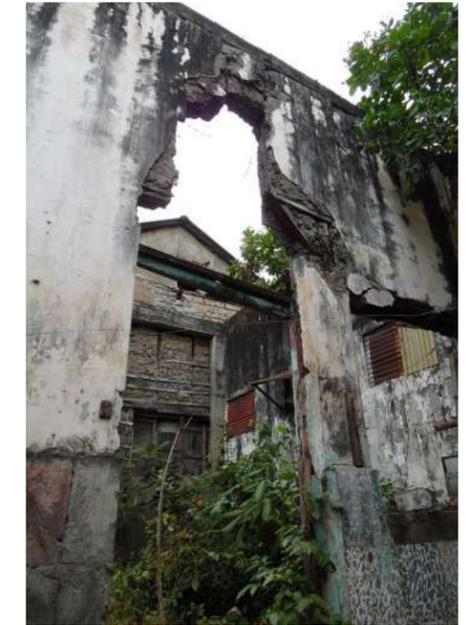
Figura 203: Colapso de dintel de puerta.

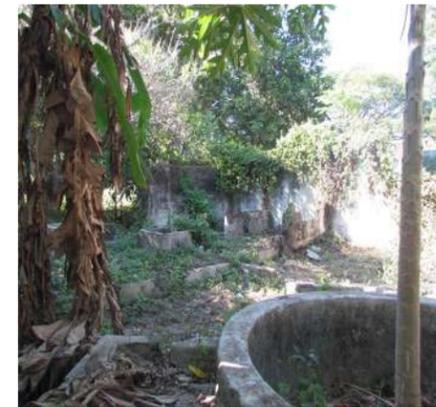
Figura 207: Zona en abandono.

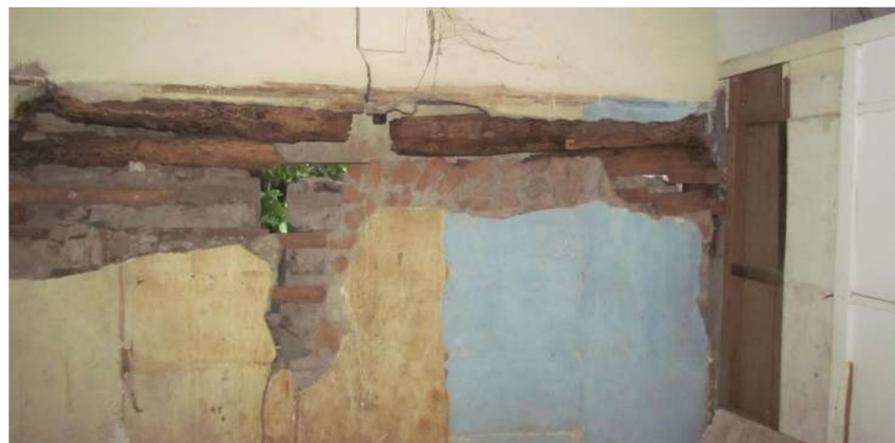
Figura 235: Vista interna de fractura en viga de muro oeste de la capilla.
