Propuesta de Rehabilitación
Hogar de Ancianos San Antonio

TESIS MONOGRÁFICA

"REHABILITACIÓN Y PUESTA EN VALOR DEL ASILO SAN ANTONIO"

UBICACIÓN
MASAYA, NICARAGUA.

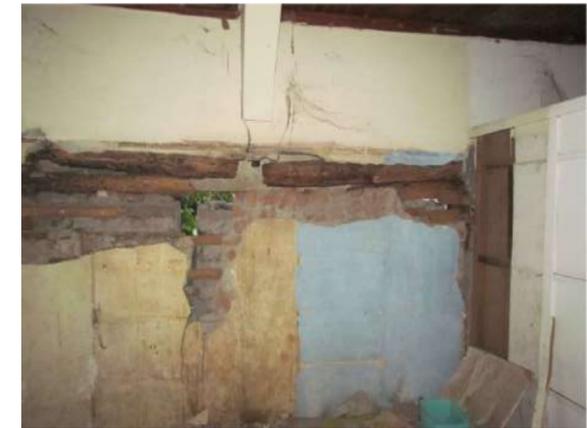
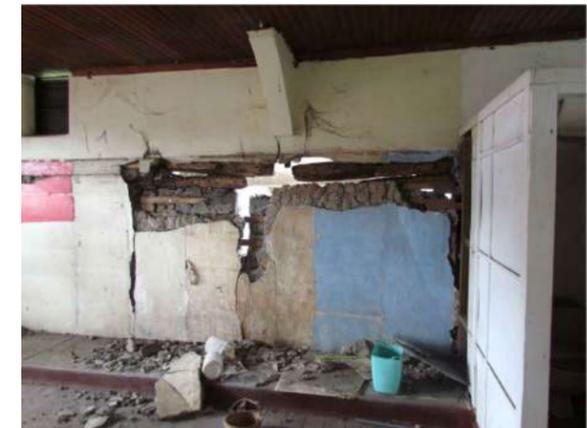
VISTA INTERNA DE FRACTURA EN VIGA

EN LA SIGUIENTE LÁMINA SE MUESTRA DE FORMA MÁS DETALLADA LA FACHADA OESTE DE LA CAPILLA EN LA CUAL SE ENCONTRÓ UNA DE LAS PATOLOGÍAS MÁS GRAVES DEL CONJUNTO, LA CUAL ES LA FRACTURA DE LA VIGA CORONA DEL MURO DEL EJE C01, LA CUAL SIRVE A LA VEZ DE BASE PARA LA EXTENSIÓN DEL MURO DEL SEGUNDO NIVEL.

POR LO QUE SE OBSERVÓ EN EL SITIO, ESTA FRACTURA PUDO HABER OCURRIDO A CAUSA DEL EXCESO DE CARGA PUNTUAL SOBRE LA VIGA, DEBIDO A QUE EN ELLA RECAE EL PESO DEL TÍMPANO DEL SEGUNDO NIVEL.

SUMANDO A ESTO CABE MENCIONAR QUE EL MURO SE ENCUENTRA EXPUESTO A LA INTEMPERIE LO QUE HA OCASIONADO UNA GRAN PÉRDIDA DEL RECUBRIMIENTO Y PARTE DEL ENTRAMADO DE MADERA, DEBILITANDO AÚN MÁS LA PARED, ADEMÁS, DEBAJO DEL PUNTO DE FRACTURA SE ENCUENTRA UN VANO, ESTE ÚLTIMO POSIBLEMENTE CONTRIBUYÓ A LA DEFORMACIÓN DEL MURO, LO QUE QUIZÁS NO HUBIERA OCURRIDO DE NO EXISTIR ESTE VACÍO (VER ESQUEMA DE ESTRUCTURA DE MURO).

POR TANTO, SE CONSIDERA QUE SE DEBE DESARROLLAR UNA SOLUCIÓN EN CONJUNTO CON OTRAS ESPECIALIDADES PARA LA CONSOLIDACIÓN DE ESTA SECCIÓN DEL MURO, AL SER UNA PATOLOGÍA DE CARÁCTER ESTRUCTURAL.
