**UNIVERSIDAD NACIONAL DE INGENIERÍA**  
**FACULTAD DE ELCTROTÉCNIA Y COMPUTACIÓN**  
**INGENIERÍA ELÉCTRICA**

**REALIZAR AUDITORIA ENERGÉTICA INTEGRAL AL SISTEMA ELÉCTRICO**  
**DE MEDIA Y BAJA TENSIÓN DE SITEL NICARAGUA. S.A.**

Realizar auditoria energética integral al sistema eléctrico de media y baja tensión de SITEL Nicaragua. S.A.

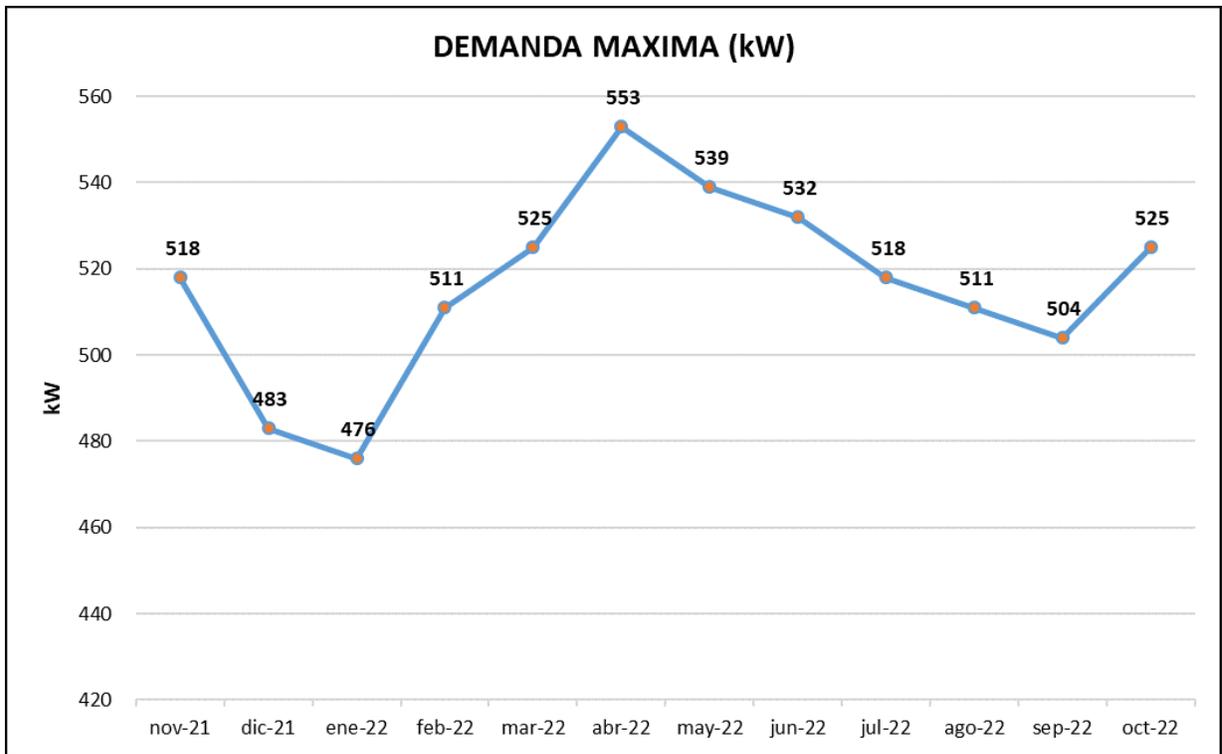
## Demanda Máxima

- La demanda máxima está muy por debajo de la capacidad instalada, esto provoca pérdidas por transformación y deficiencia en el uso de los transformadores.
- Podemos Los voltajes primarios están variables superando, en ocasiones, los límites permitidos en la Normativa de Calidad del Servicio (NCS) que establece  $\pm 6\%$  en los niveles medidos de consumo, como se ilustra en las tablas 5, 6 y 7 por banco de transformadores:

Referente a las mediciones de energía el sistema eléctrico bajo estudio se encuentra muy por debajo de la capacidad instalada, sutilmente se recomienda realizar un estudio de transformación por demanda de consumo baja por las pérdidas en el devanado de los transformadores para descartar cualquier recalentamiento. Por lo que se recomienda unificar cargas y tener un transformador de Back Up. En los equipos de transformación se recomienda una inspección técnica y mecánica para evitar cualquier anomalía o fuga de corriente, esto puede provocar recalentamiento a la vez. De igual manera la inspección eléctrica estaría casi obligatoria para ver qué elementos necesitan sustitución, esta practica es recomendable para mejorar la eficiencia del sistema.

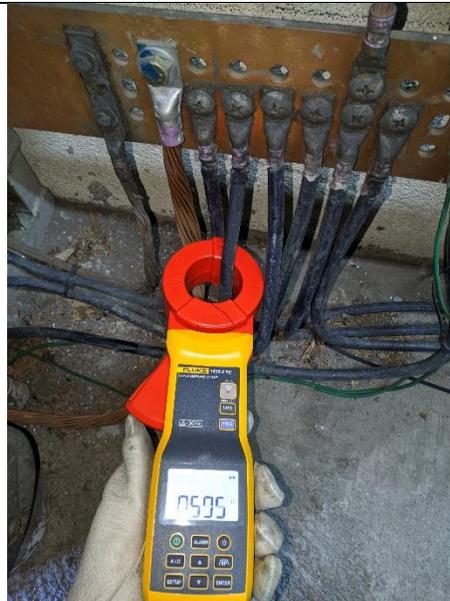
Cableado de tierra dirigido hacia UPS

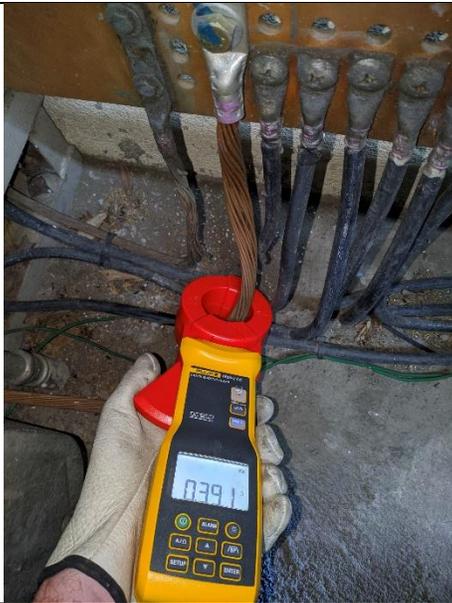
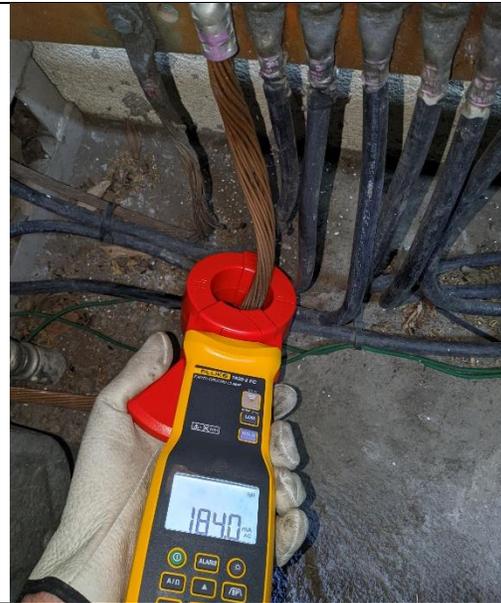
Medición de corriente de Fuga y resistividad de Bucle

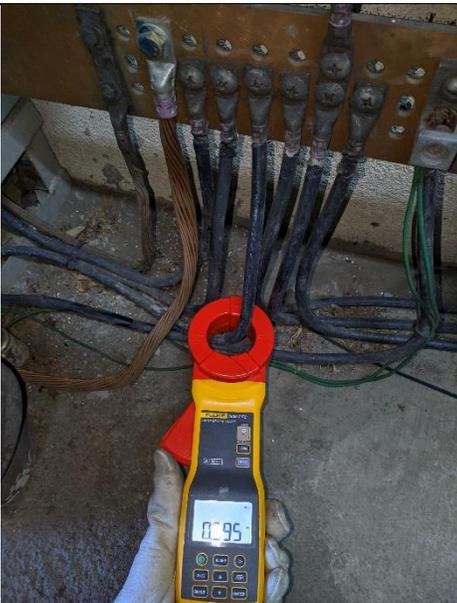
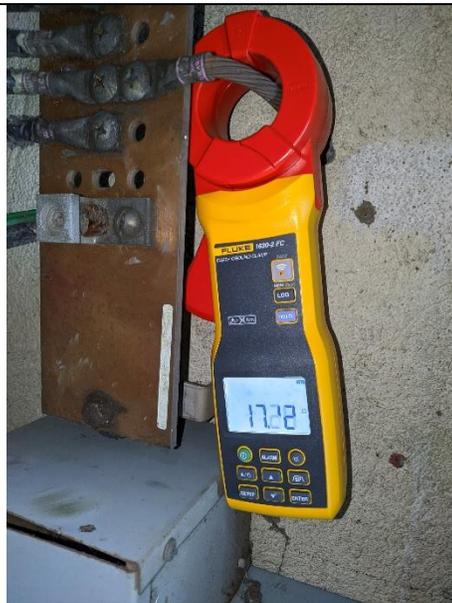
Medición de Resistividad y corriente de fuga en cableado de pozo de inspección

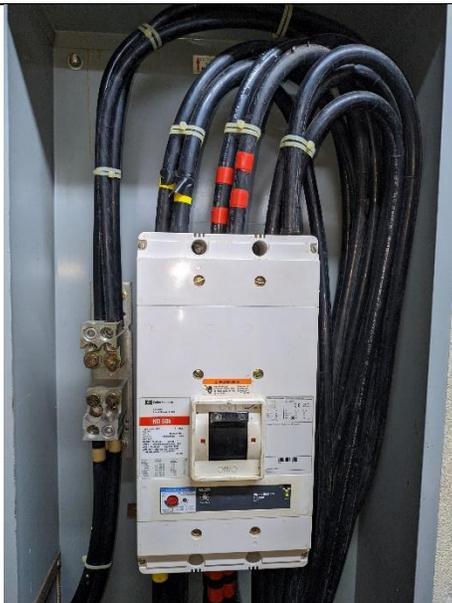
Aterrizamiento del Generador, Valores de Resistividad y corriente de fuga.

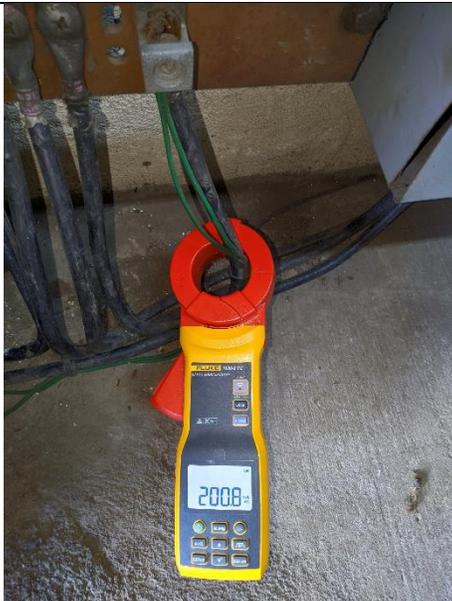
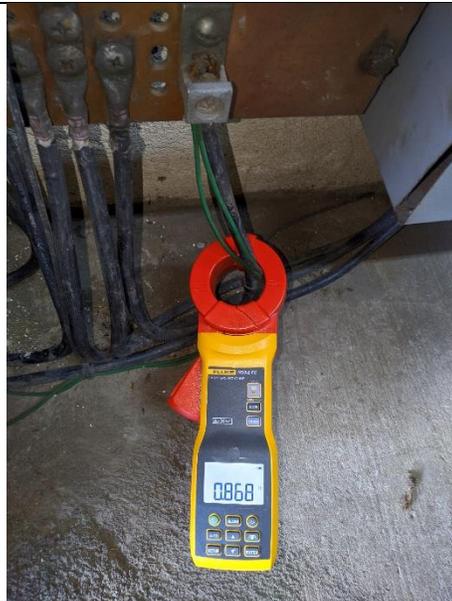
Incorrecto aterrizamiento del gabinete, deberá ser un solo conductor, uniforme

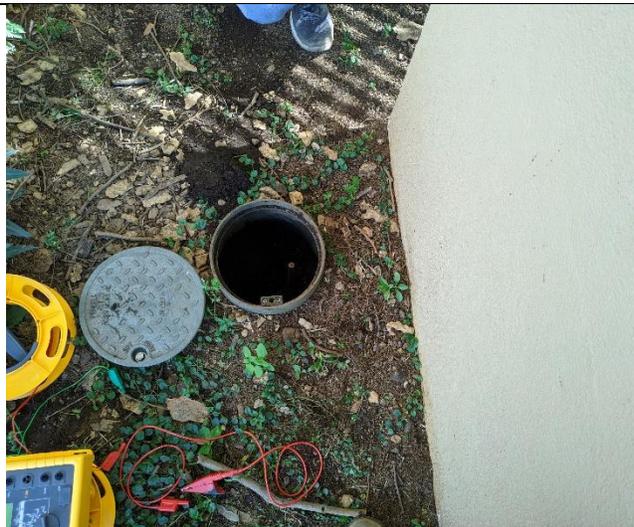
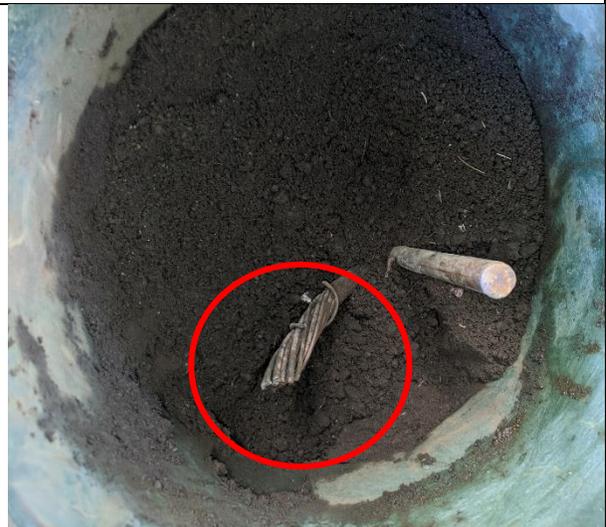
Medición de resistividad y corriente de fuga (Aterrizamiento Carcasa Metálica ATS)

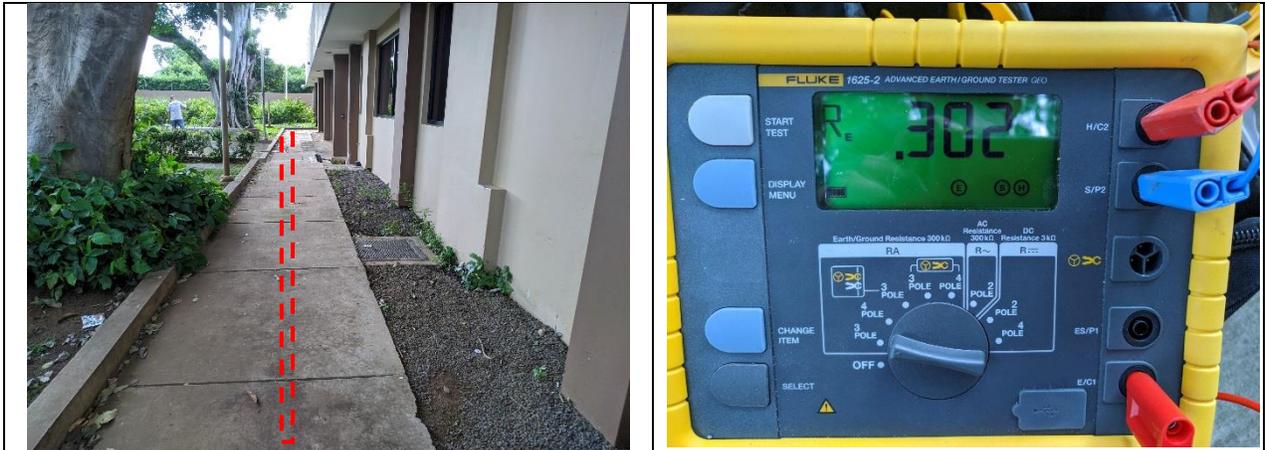
Hacia UPS,  $R_E = 0.198\Omega$  y  $0.705\text{mA}$

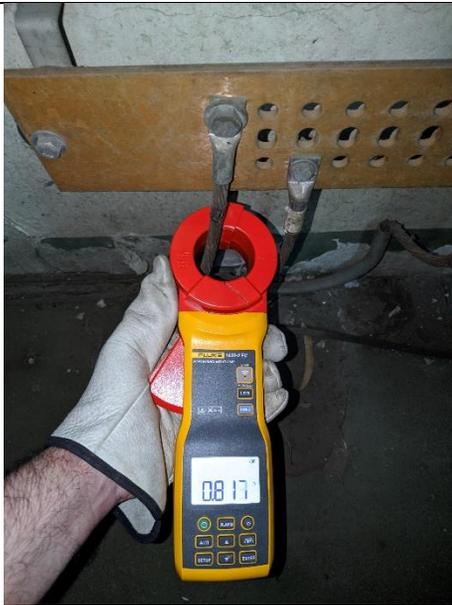
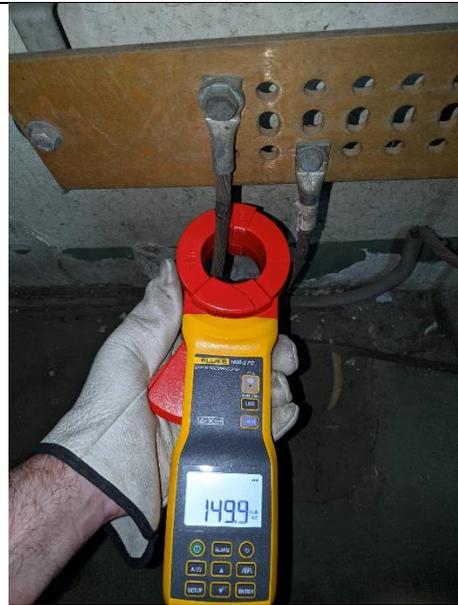
Resistividad  $R_E = 0.365\Omega$  y Corriente de Fuga 1.031A (Aterrizamiento de Interruptor Principal HYUNDAI UCB 1000A)

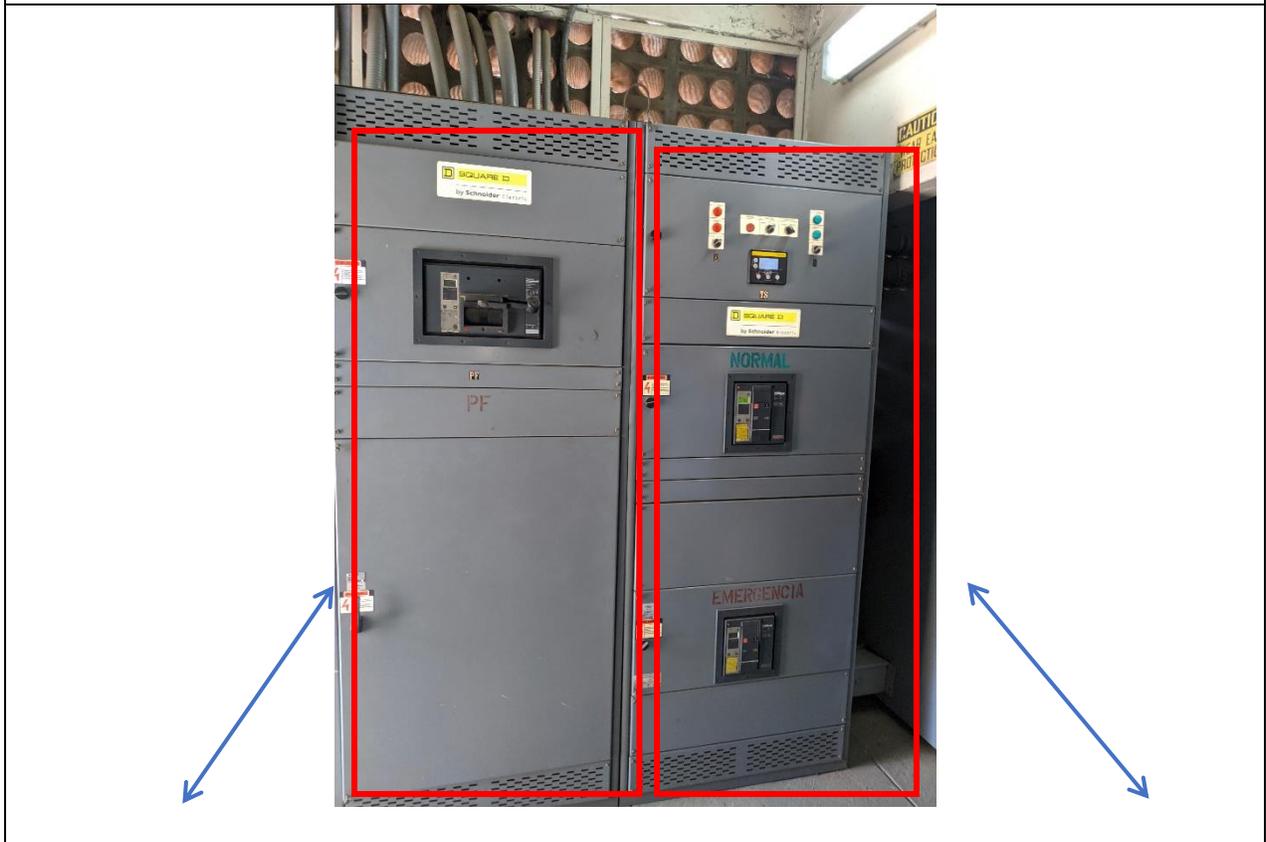
Cable del banco PADMOUNTED, Calibre 1/0, Resistividad de Puesta a tierra  $R_E = 0.82\Omega$ , Corriente de Fuga 1.499mA.

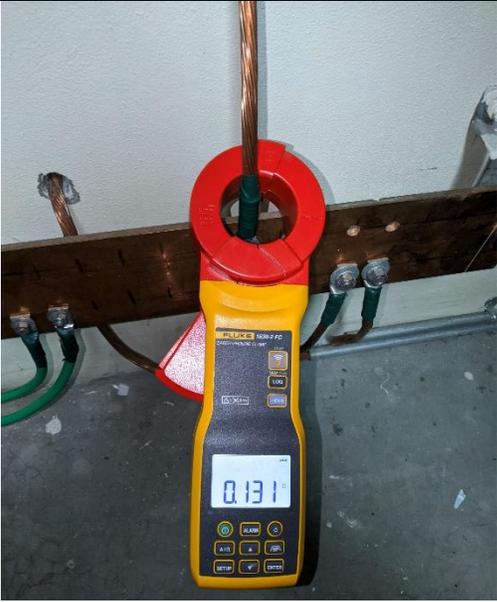
Corriente de Fuga **0.575A**

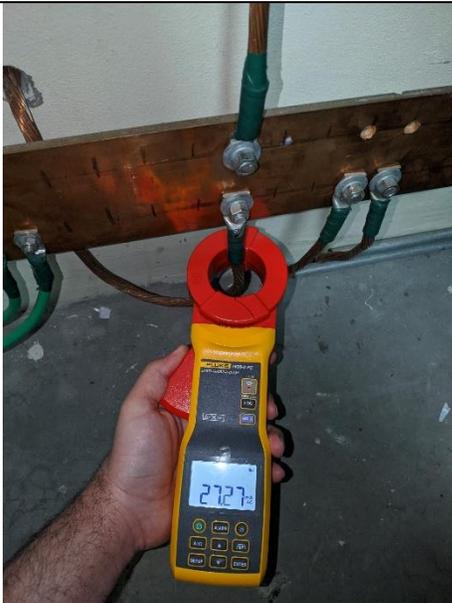
$R_E = 4.018\Omega$  de Resistividad [Cableado desde la malla hasta la barra de aterrizamiento], N°1/0

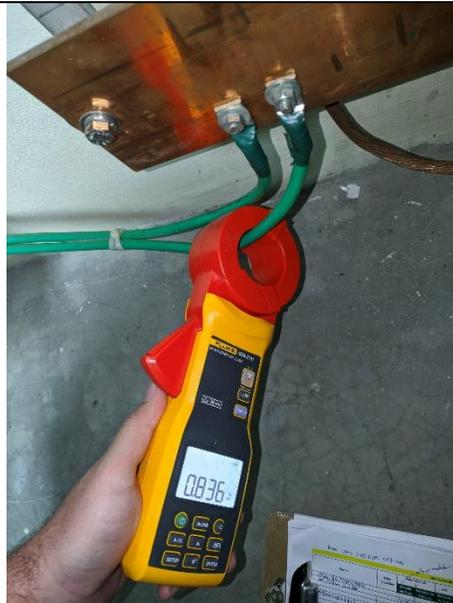
27.27mA de Corriente de Fuga

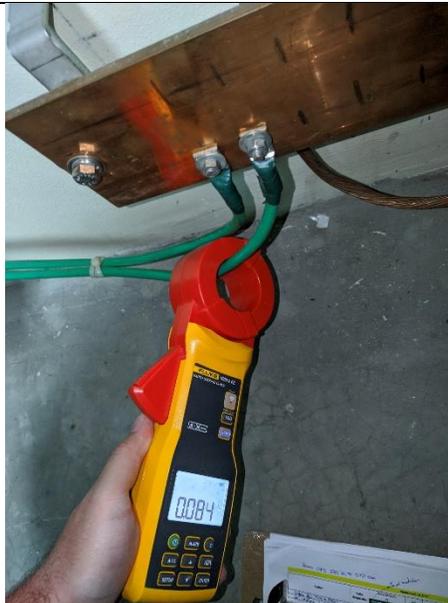
$I = 0.836A$  Corriente de fuga de cable de aterrizamiento de UPS #1

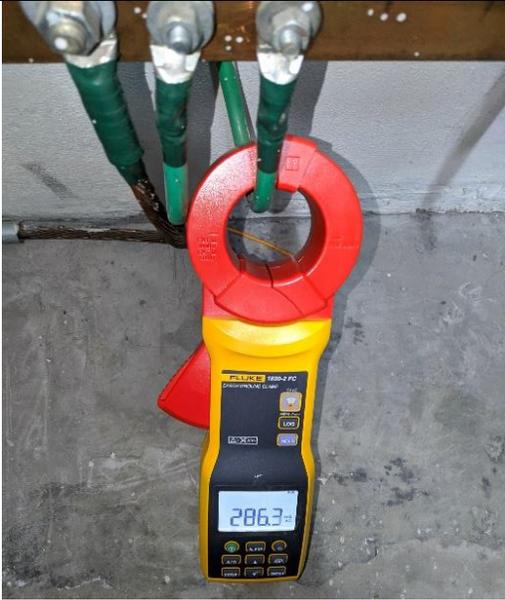
**$R_E = 0.053\Omega$** , Resistividad de puesta a tierra (Aterrizamiento de tablero eléctrico PD-1) con cableado forrado verde.

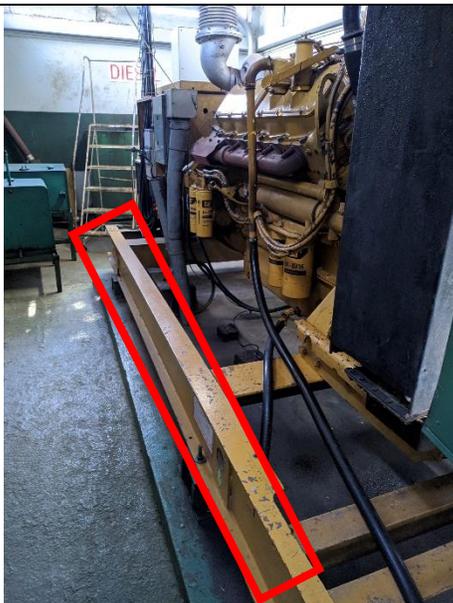
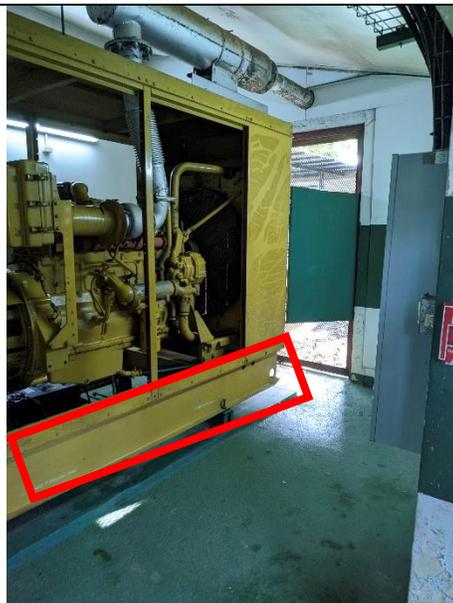
Medición de resistividad de puesta a tierra ( $R_E = 8.27\Omega$  y corriente de Fuga 4.85mA)

No se observó aterrizamiento del chasis de los generadores

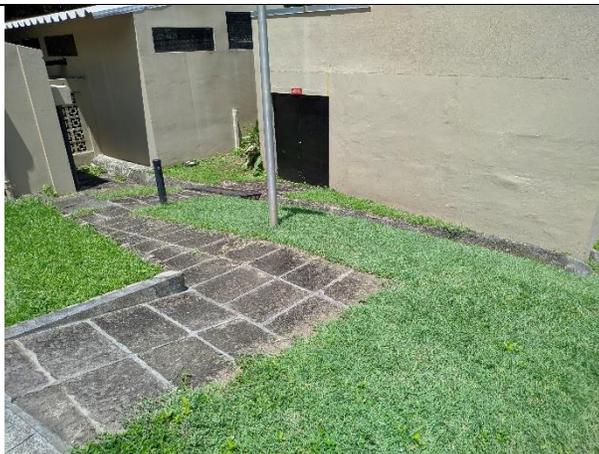
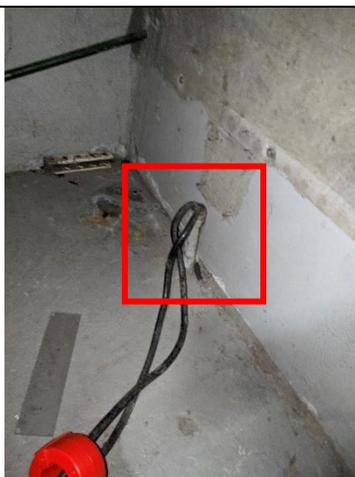
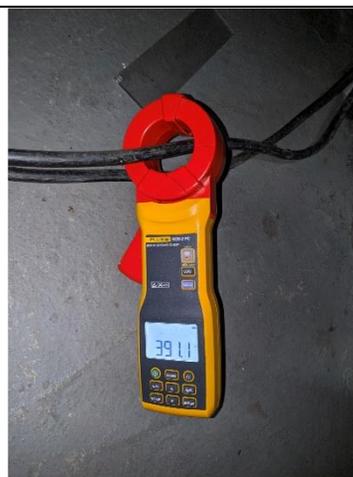
**BUNKER FASE 1**

Cableado que procede de la red de tierra

( $R_E = 391.11\Omega$ ,  $R_E = 20.78\Omega$  y corriente de Fuga  $0.164\text{mA}$  y  $6.78\text{mA}$ ),  
Respectivamente

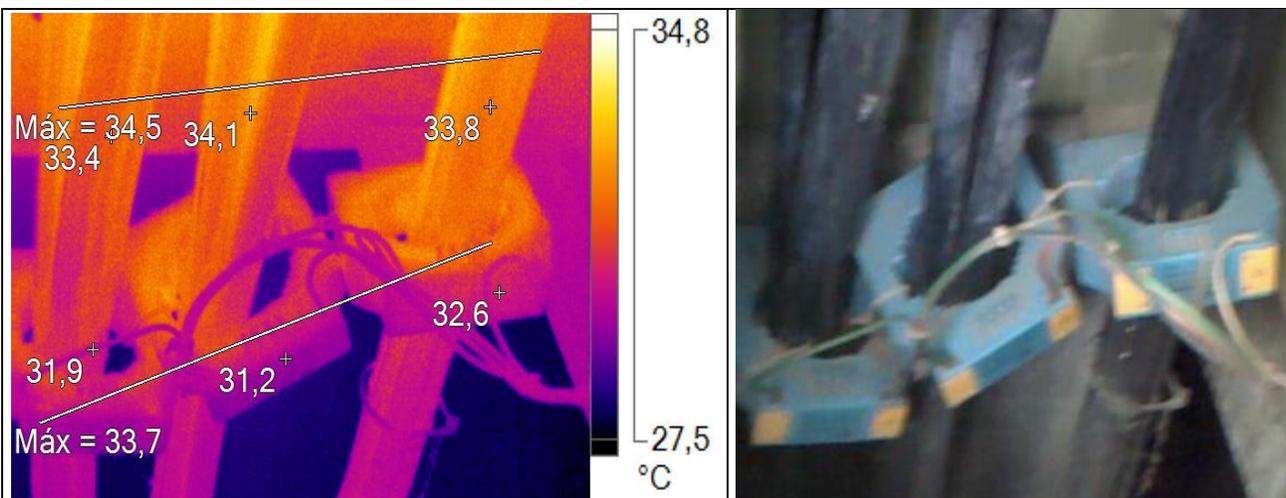
Cliente/Planta:	SITEL		Fecha:	08/09/2021	
Área:	Edificio Embajada 2		Hora:	10:14:19	
Equipo:	Banco de transformadores tipo Padmount 500 KVA		Componente :	Cables de acometida	
<b>Imagen IR</b>			<b>Imagen Visual</b>

Se recomienda realizar instalación de cableados y terminales conforme indica el fabricante y normativas para que no existan anomalías por vibraciones y causen fallos o puntos calientes en las instalaciones.
