## "Propuesta de rehabilitación del Museo de Leyendas y Tradiciones Coronel Joaquín de Arrechavala, León, Nicaragua 2023"

Trabajo monográfico para optar al título de Arquitecto

Managua, Nicaragua

Mayo, 2024

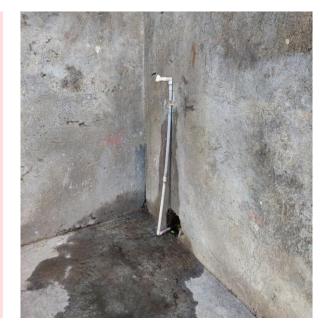
En el edificio solo hay una tubería de agua potable en el área en estudio. Todas las instalaciones hidrosanitarias en el resto del edificio fueron selladas con concreto para evitar fugas, ya que quedó abandonado después de ser una cárcel. Al convertirse en museo, no se consideró necesario reinstalar estas instalaciones. La tubería de agua potable está ubicada en la esquina suroeste del muro perimetral y presenta una fuga, suciedad y organismos debido a la humedad.
