**“PROPUESTA DE  
MANTENIMIENTO PERIODICO –  
RUTINARIO DEL TRAMO:  
EMPALME LAS MARIAS – MINA EL  
LIMON” NIC-68 (14.18 KM DE  
LONGITUD), MUNICIPIO DE  
LARREYNAGA, DEPARTAMENTO  
DE LEON.**

Trabajo Monográfico para optar al título de  
Ingeniero Civil.

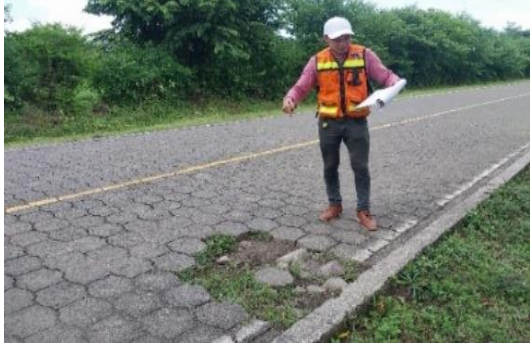
| <b>Ilustración 9. Bache Estación 134+629</b> | <b>Ilustración 10. Bache en estación 134+134</b> |

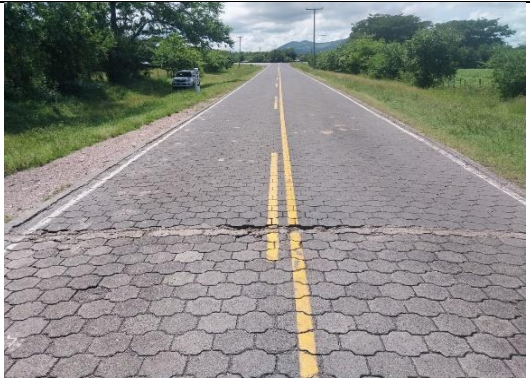
| <b>Ilustración 11. Pérdida de sello de arena en estación 132+379</b> | <b>Ilustración 12. Pérdida de sello de arena en estación 127+899</b> |

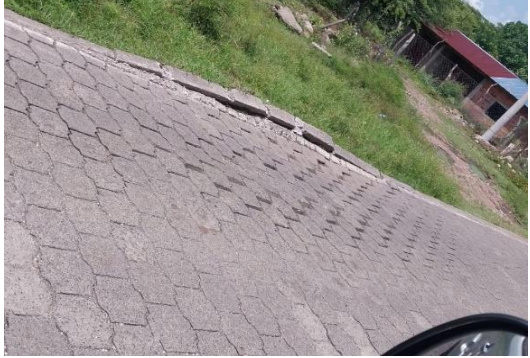
| <b>Ilustración 13. Asentamiento en estación 137+909</b> | <b>Ilustración 14. Asentamiento en estación 138+234</b> |

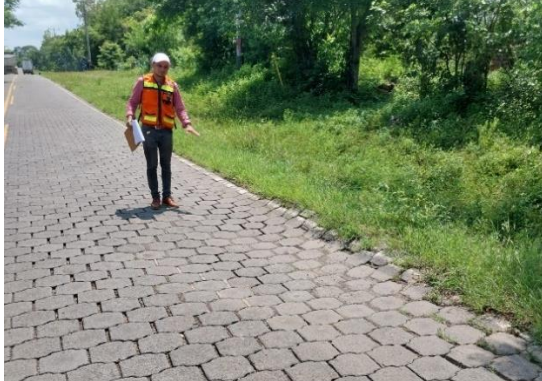
| <p><b>Ilustración 15. Asentamiento en estación 135+289</b></p> | <p><b>Ilustración 16. Bache en estación 134+089</b></p> |

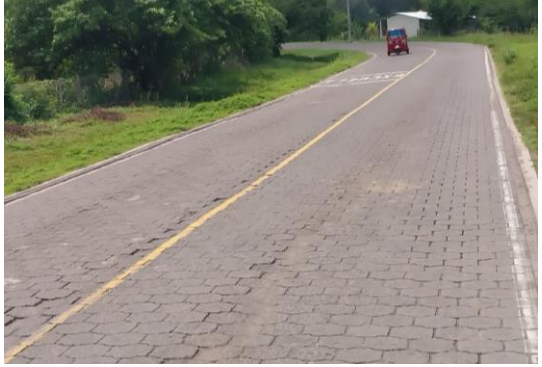
| <p><b>Ilustración 17. Asentamiento en estación 135+019</b></p> | <p><b>Ilustración 18. Asentamiento en estación 129+994</b></p> |

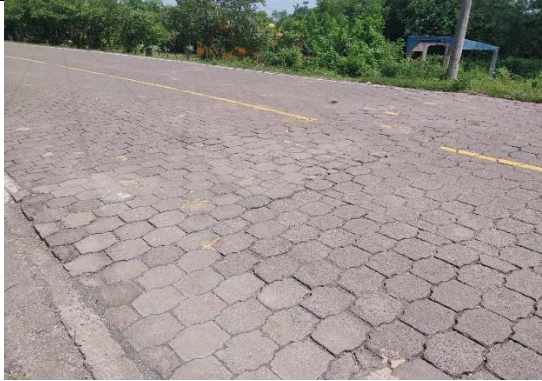
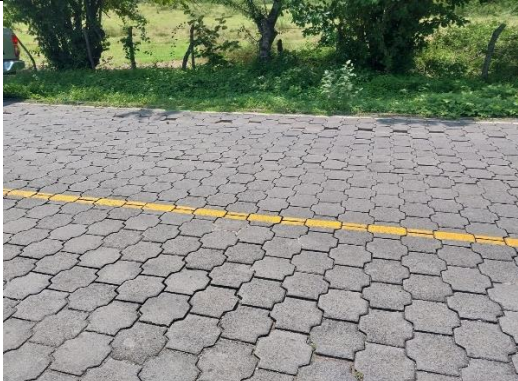
| <p><b>Ilustración 19. Pérdida de sello de arena en estación 136+799</b></p> | <p><b>Ilustración 20. Pérdida de sello de arena en estación 136+799</b></p> |

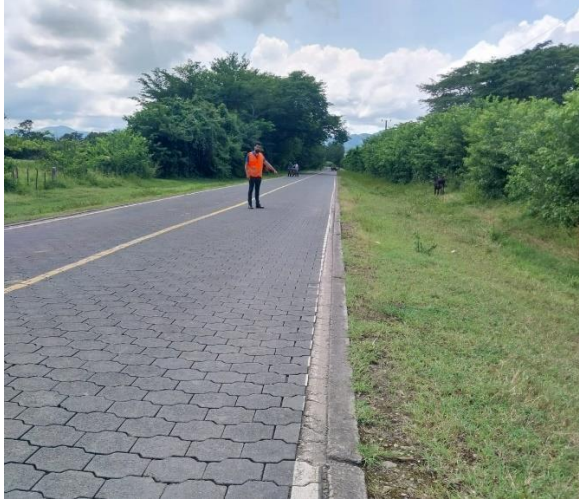
| <b>Ilustración 27. Tramo con ausencia de hombros estación 127+300</b> | <b>Ilustración 28. Tramo con ausencia de hombros estación 135+500</b> |

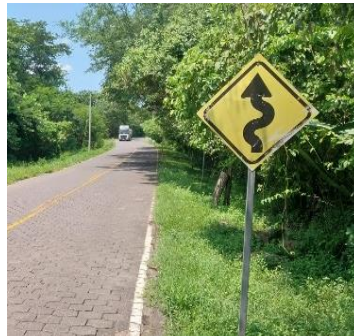
| Estación | Tipo de señal | Cod. Señal | Descripción de señal | Banda | Imagen | Condición |
|---|---|---|---|---|---|---|
| 127+300 | Preventiva | P-1-5 | Precaución camino sinuoso | I | | Mala<br>(Mucha decoloración, Sin Nivel de retrorreflexión) |

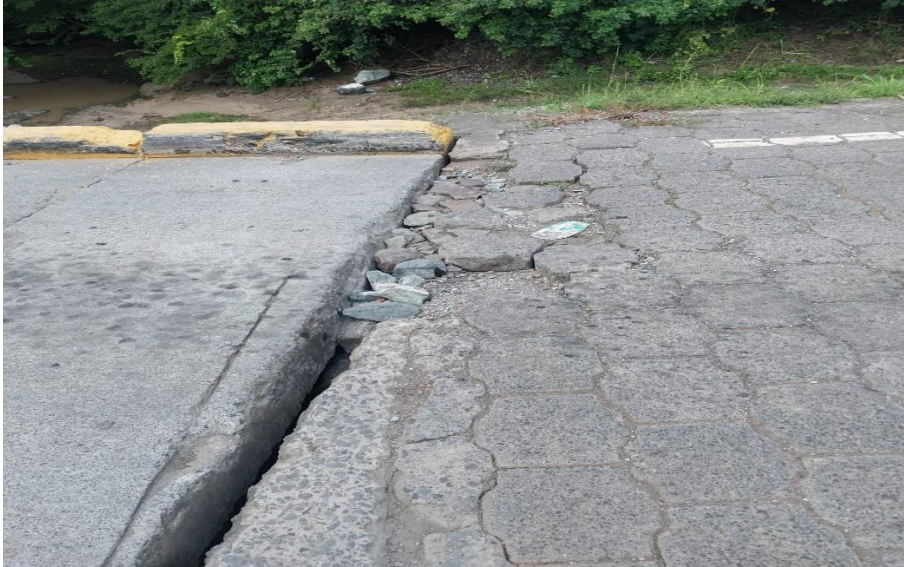
#### **Ilustración 64. Deterioro de viga en puente Galilao**

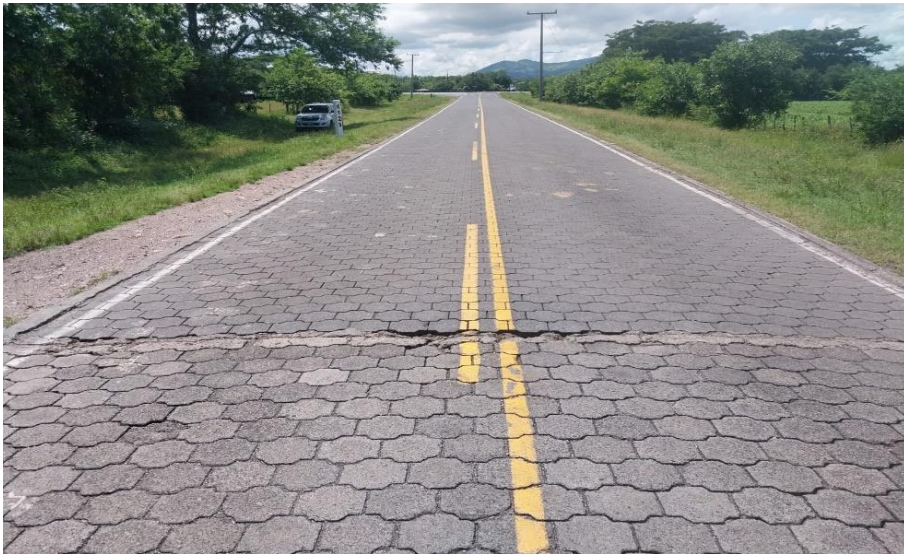
#### **Ilustración 65. Viga de remate en mal estado**

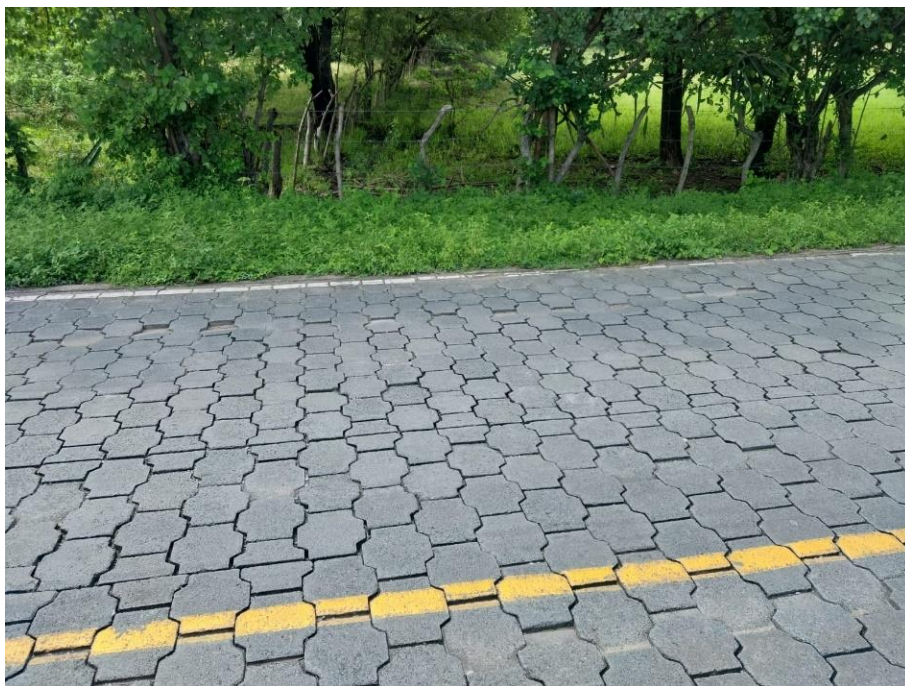
### **Ilustración 66. Deterioro en sello de juntas del tramo**

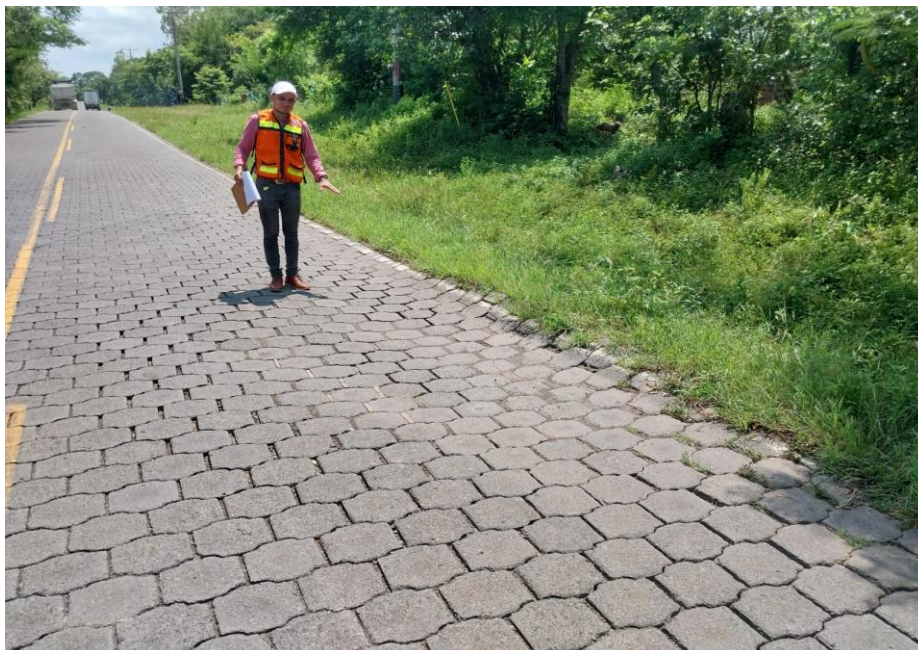
### **Ilustración 67. Asentamientos detectados en el tramo**
