# **“ANÁLISIS DEL EDIFICIO BIBLIOTECA ESMAN MARÍN SOBRE LA BASE DE LOS MATERIALES CONSTRUCTIVOS DE LA UNIVERSIDAD NACIONAL DE INGENIERÍA EN MANAGUA”.**

**Proyecto de Graduación para optar al título de  
Ingeniero Civil**

16 de abril de 2026  
Managua, Nicaragua

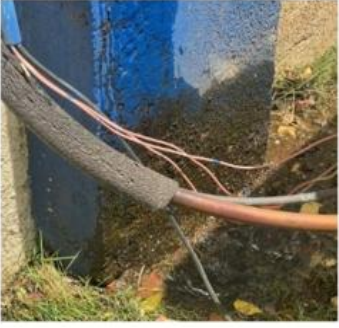
| <p><b>A5</b></p> | <p><b>Fotografía A5.</b> <i>Elaboración propia</i></p> | <p><b>Humedad por filtración</b></p> <p><b>Pudrición</b></p> | <p>Mancha de humedad por filtración en la base de la columna, causada por la acumulación de aguas pluviales, lo que ha desarrollado moho en el elemento.</p> | <p>Humedad por filtración con área aproximada de 0.11 m<sup>2</sup>.</p> <p>Pudrición con área aproximada de 0.075 m<sup>2</sup>.</p> |

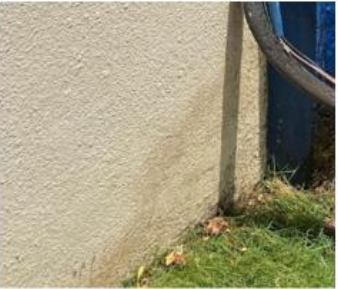
| A6 | <p><b>Fotografía A6.</b> Elaboración propia</p> | <p><b>Humedad por capilaridad</b></p> | <p>En la Figura se identifica que el muro presenta una mancha de humedad por capilaridad, evidenciada por la saturación de los poros del material y la consecuente alteración cromática del acabado.</p> | <p>Humedad por capilaridad con área aproximada de 0.35 m<sup>2</sup>.</p> |

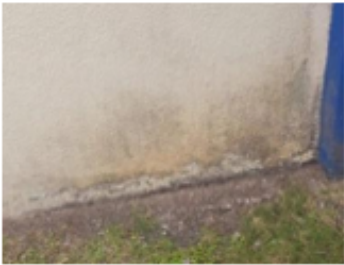
| CUADRO RESUMEN DE PATOLOGÍAS EN FACHADA LATERAL COSTADO NORTE. | | | | |
|---|---|---|---|---|
| B1 | <p><i>Fotografía B1. Elaboración propia</i></p> | Humedad por capilaridad | En la Figura se identifica una mancha en la parte inferior de la pared, esto tiene origen por la mala impermeabilización que poseen las paredes del edificio y también que el muro está a ras de suelo (tierra), lo que genera que se filtre agua por capilaridad del suelo de tierra hacia el edificio. | Humedad por capilaridad con área aproximada de 0.826 m <sup>2</sup> . |

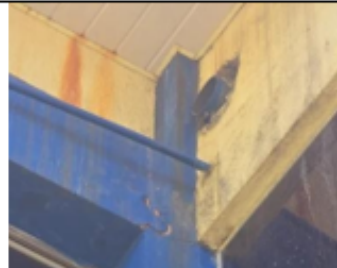
| CUADRO RESUMEN DE PATOLOGÍAS EN FACHADA LATERAL COSTADO NORTE. | | | | |
|---|---|---|---|---|
| B2 | <p><i>Fotografía B2. Elaboración propia</i></p> | Oxidación y Corrosión | En la Figura se identifican 3 manchas sobre la pared y columna que son manchas de oxidación que provienen del techo. | Oxidación y corrosión con área aproximada de 0.50 m <sup>2</sup> la mancha más grande y las otras dos manchas sobre la pared con área aproximada de 0.15 m <sup>2</sup> . |

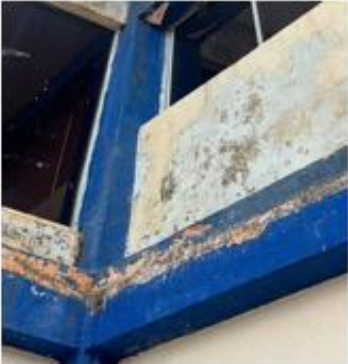
| B5 | <br><i>Fotografía B5. Elaboración propia</i> | <b>Desconchado<br/>Humedad por filtración</b> | En la Figura se muestra una mancha de humedad producto de filtración considerable de agua que hay en la zona, debido a un tubo saliente donde baja agua pluvial del techo, esto es abrasivo para la pared ha creado una visible mancha de humedad casi oscura y partes considerables de la pintura desprendidos. | Humedad por filtración con área aproximada de 1.17 m <sup>2</sup> .<br><br>Desconchado con área aproximada de 1.14 m <sup>2</sup> . |

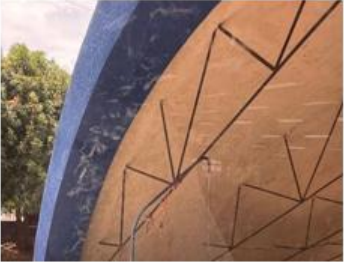
| B9 | <br><b>Fotografía B9. Elaboración propia</b> | <b>Eflorescencia superficial</b> | El origen de estas diversas manchas en toda la extensión de la curvatura de la media bóveda es debido a la acumulación de agua que existe en esa zona por filtraciones que se dan por fisuras cuando llueve, asimismo la exposición a la intemperie y el nulo mantenimiento. | Eflorescencia superficial con área aproximada de 0.9677 m <sup>2</sup> . |

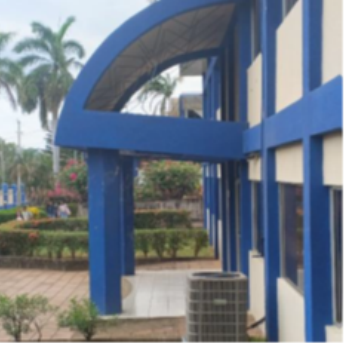
| CUADRO RESUMEN DE PATOLOGÍAS EN FACHADA LATERAL COSTADO SUR. | | | | |
|---|---|---|---|---|
| D1 | <p>Fotografía D1. Elaboración propia</p> | Eflorescencia superficial | En la Figura se identifica que en el área lateral de las columnas de la fachada principal presenta eflorescencia superficial, siendo su origen la humedad que se filtra por el techo de media bóveda de la entrada principal. | Eflorescencia superficial con área aproximada de 0.032 m <sup>2</sup> . |

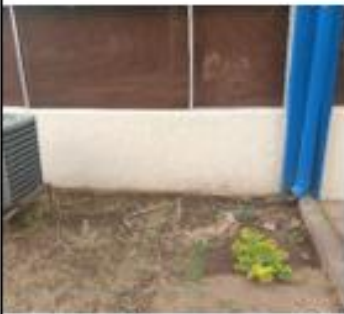
| D2 | <p><i>Fotografía D2. Elaboración propia</i></p> | <b>Humedad por capilaridad</b> | <p>En la Figura se identifica una mancha sobre la parte inferior de la pared, originada por la misma humedad que se acumula en el suelo de tierra ya que cerca hay un bajante de agua pluvial, también por el hecho de que la pared está directamente en contacto con el suelo aumenta la humedad por capilaridad.</p> | <p>Humedad por capilaridad con área aproximada de <math>0.88 \text{ m}^2</math>.</p> |

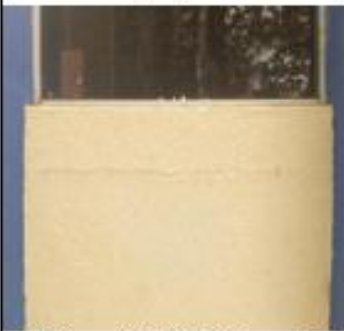
| D4 | <p><i>Fotografía D4. Elaboración propia</i></p> | <b>Fisuras y grietas</b> | <p>En la Figura se muestra una fisura en la pared, originada por el mal proceso de hidratación del concreto, asimismo, el curado deficiente que se le dio, siendo su causa más probable por la antigüedad del edificio.</p> | <p>Fisura con longitud de <math>0.70 \text{ m}</math> y no más de <math>1 \text{ mm}</math> de grosor, área aproximada de <math>0.007 \text{ m}^2</math>.</p> |

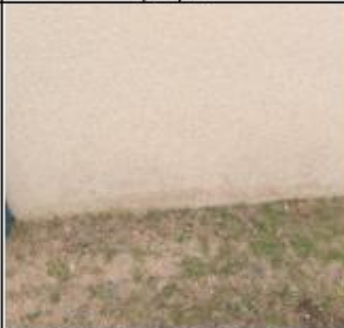
| D10 | <br><i>Fotografía D10. Elaboración propia</i> | <b>Abofamiento</b> | En la Figura se muestra que la pared presenta abofamiento en la parte baja que se encuentra al ras del suelo, originado por mala impermeabilización de esas zonas del edificio en contacto con el suelo natural. | Abofamiento con área aproximada de 0.40 m <sup>2</sup> . |

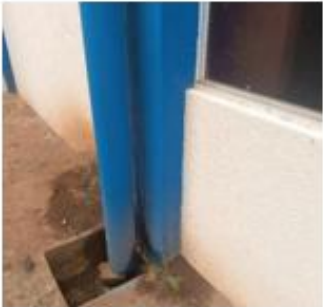
| D11 | <p><i>Fotografía D11. Elaboración propia</i></p> | <b>Fisuras y grietas</b> | En la Figura se muestra una fisura vertical a lo largo de una de las esquinas de la columna, la cual se originó por el mal proceso de hidratación en el concreto ya que el revestimiento de la columna es la que tiene la fisura. | Fisura con longitud de 3.50m y área aproximada de 0.35 m <sup>2</sup> . |

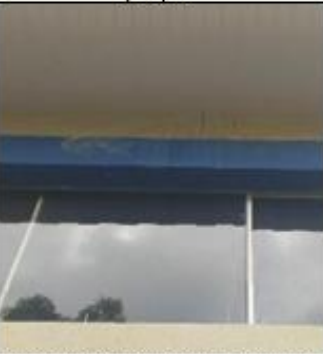
| D13 | <p><i>Fotografía D13. Elaboración propia</i></p> | <b>Oxidación y Corrosión</b><br><b>Eflorescencia superficial</b> | En la Figura se visualizan dos patologías: lo que serían 3 manchas de óxido sobre la pared superior cerca del techo y una mancha blanca de eflorescencia superficial sobre la viga. | Oxidación con área aproximada de 0.05 m <sup>2</sup> .<br><br>Eflorescencia superficial con área aproximada de 0.20 m <sup>2</sup> . |

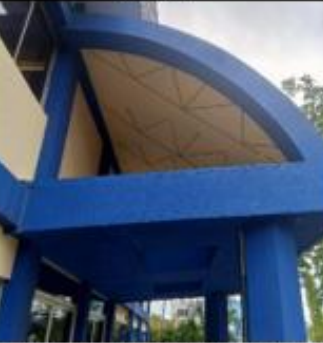
| D14 | <p><i>Fotografía D14. Elaboración propia</i></p> | <b>Fisuras y grietas</b> | En la Figura se puede visualizar una fisura a lo largo del techo de la media bóveda en la entrada trasera de la biblioteca. | Fisura con longitud de 3.50 m y área de 0.35 m <sup>2</sup> . |

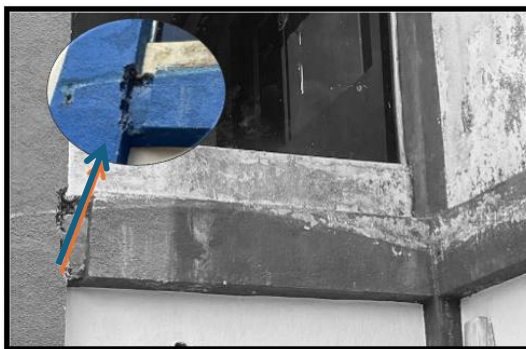
**Figura 12** Lesión mecánica, grieta > 1mm por exposición en Biblioteca Esman Marín. Fuente: Elaboración propia.

Para la intervención de esta grieta mayor a 5 mm se propone el siguiente procedimiento: piquetear y perfilar la zona, realizar en los extremos perforaciones para la incrustación de pines en los que aplicaremos mortero sin contracción de anclaje **SikaGrout** para mayor firmeza de los pines, luego aplicaremos pegamento para concreto **Bonding Agent CB-610** para rellenar la grieta con el concreto y lograr una mejor adherencia, finalizando con un acabado de **Repemax** y dos capas de pintura.

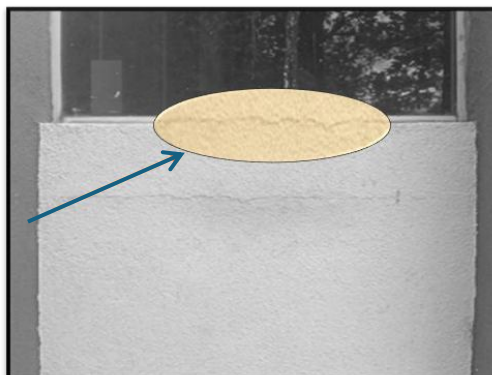
**Figura 13** Lesión mecánica, fisura y grieta por exposición en Biblioteca Esman Marín. Fuente: Elaboración propia.

Se propone el siguiente procedimiento para el tratamiento de este tipo de fisuras encontradas en la estructura del edificio: ampliación y perfilación de la fisura seguido de la aplicación de mortero de reparación estructural Clase R3 **Sika Monotop-612**, luego aplicar capa de **Repemax** para el acabado finalizando con dos capas de pintura.

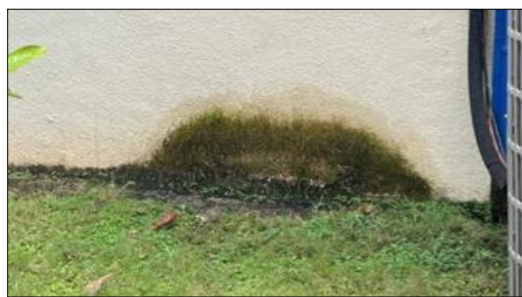
**Figura 14** Lesión física - humedad en pared en Biblioteca Esman Marín. Fuente: Elaboración propia.

En esta intervención se propone el siguiente procedimiento: limpieza inicial de la zona quitando toda la capa mohosa y lamosa, posterior aplicar **Chesterton 360 limpiador sin fosfatos** para una impermeabilización y luego dejar secar mínimo 48 horas, finalizando con dos capas de pintura para exteriores marca LANCO.

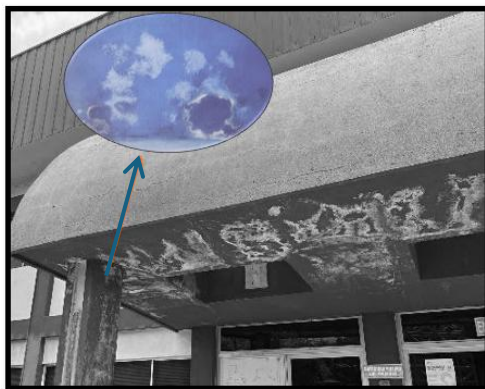
**Figura 15** Lesión química - eflorescencia en techo curvo entrada principal Biblioteca Esman Marín. Fuente: Elaboración propia.

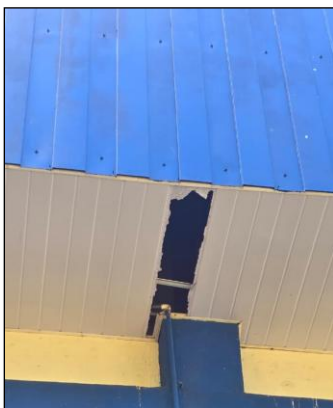
**Figura 16** Lesión mecánica - Rotura de tablilla PVC en fascia Biblioteca Esman Marín. Fuente: Elaboración propia.

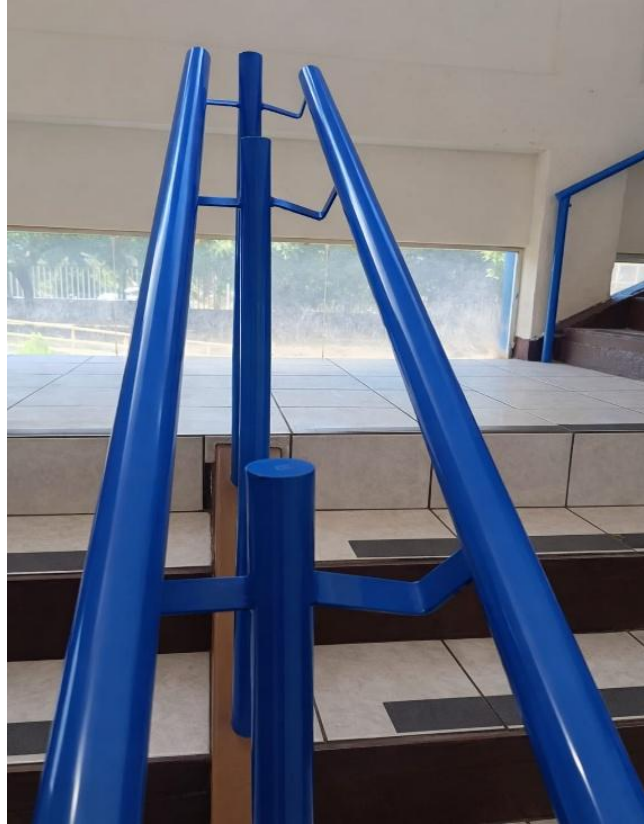
**Figura 41** Muestra de patología (oxidación y corrosión) intervenida en pasamanos de escalera subiendo al segundo piso de la biblioteca Esman Marín. Fuente: Elaboración propia.
