**UNIVERSIDAD NACIONAL DE INGENIERIA**  
FACULTAD DE ARQUITECTURA

Tesina para optar al Título de Arquitecto

**Propuesta de Conservación del Templo Católico  
Santa María Magdalena, ciudad de Totogalpa,  
departamento de Madriz, Nicaragua.**

Bra: Indira Lisseth Alfaro Gutiérrez

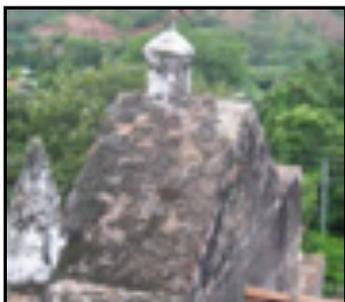
Foto 17 :  
Frontis deteriorado, presencia de manchas y hongos, así como desprendimiento de material de revello.

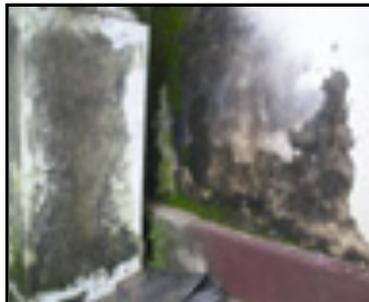
Foto 18 : Espacio entre la torre campanario y pared lateral donde se puede observar el desprendimiento del material de revello y la presencia de agentes biológicos como hongos y moho.

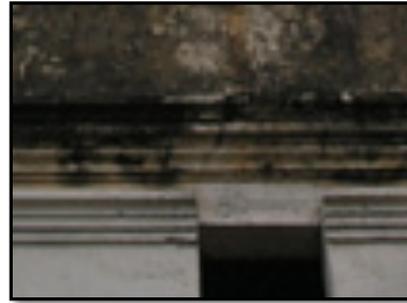
Foto 24 :  
Cornisamento  
delimitando el  
entrepiso de la  
torre  
campanario.

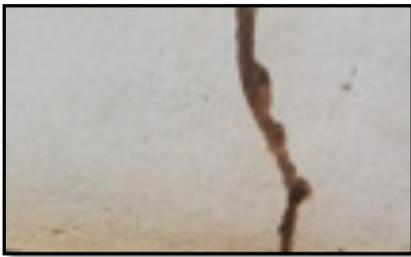
Es la separación incompleta entre dos o más parte con un espacio mayor a 3 mm, esta separación es la consecuencia de esfuerzos que actúan en la sección neta resistente de los elementos estructurales, por la aplicación de cargas directas, sobre pasando los estados limites últimos, como se puede notar en la fachada este del Templo

Foto 25 : Grieta de 4 a 5 cm de grosor con una profundidad de 1 cm ubicada cerca de la esquina nor-este (Sacristía) del Templo.

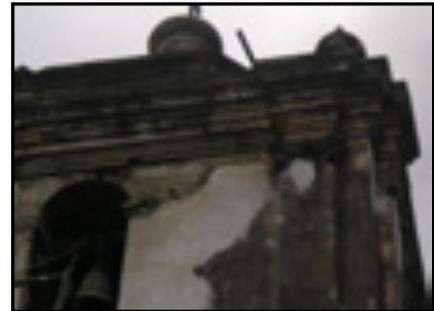
Foto 29 : Desprendimiento del material de repello en la torre campanario.

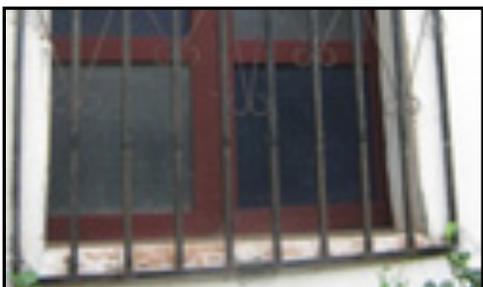
Proceso de reacción entre el Acero y alguna sustancia del medio ambiente que lo rodea y el resultado es una oxidación destructiva del metal en cuestión, esto ocurre en las verjas metálicas ubicadas en las ventanas.

Foto 30 : La verja metálica que protege la ventana es uno de los elementos de colocación mas reciente sin embargo presenta una leve corrosión en algunas partes.

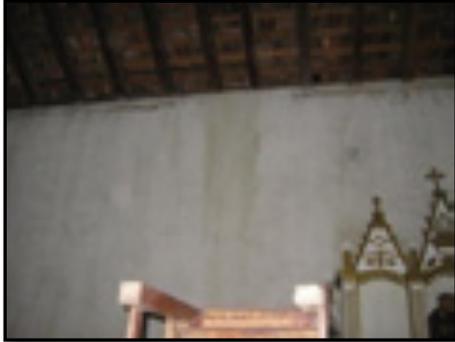
Humedad causada por las aguas de lluvias bajo la cubierta, las goteras han causado deterioro en los muros, estructura de techo y elementos de cubrición.

Foto 31 : Pared manchada debido a las goteras.

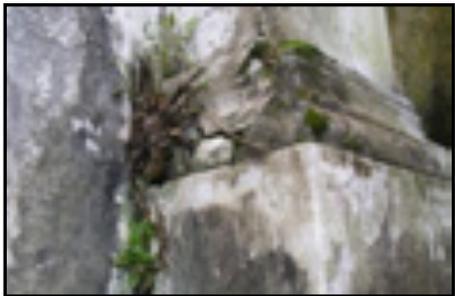
Foto 33 : Detalle de base de columna donde se puede observar el grado de deterioro debido la lluvia, lo que conlleva a la humedad y el crecimiento de plantas causando graves alteraciones como grietas y pudrición de los materiales.

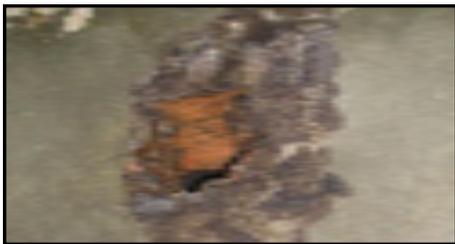
Foto 34 : Orificio en pared de la torre campanario provocado por la presencia de insectos, en este caso un tipo de avispa.

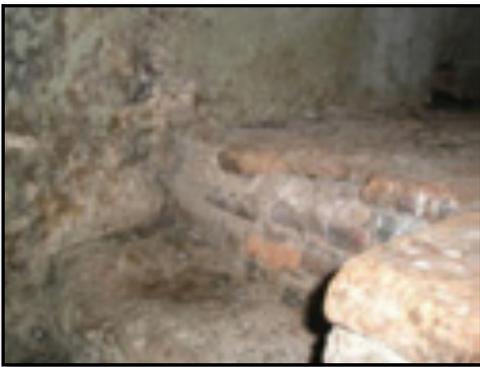
*Foto 38 : Gradas dentro de la torre campanario, se observa el deterioro y el desgaste de las mismas, se nota la presencia de suciedad, polvo y residuos fecales de animales como palomas y ratas.*

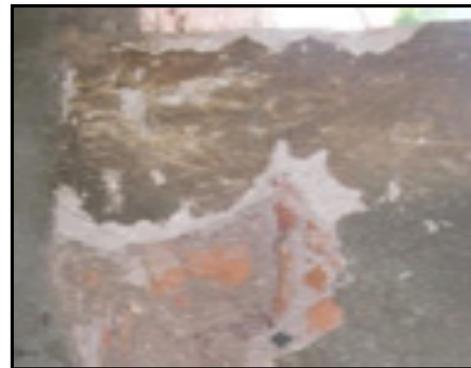
*Foto 39 : Desprendimiento del material de repello cerca de una ventana de la torre, se puede observar la utilización de materiales (cemento) ajenos a los originales para las reparaciones.*

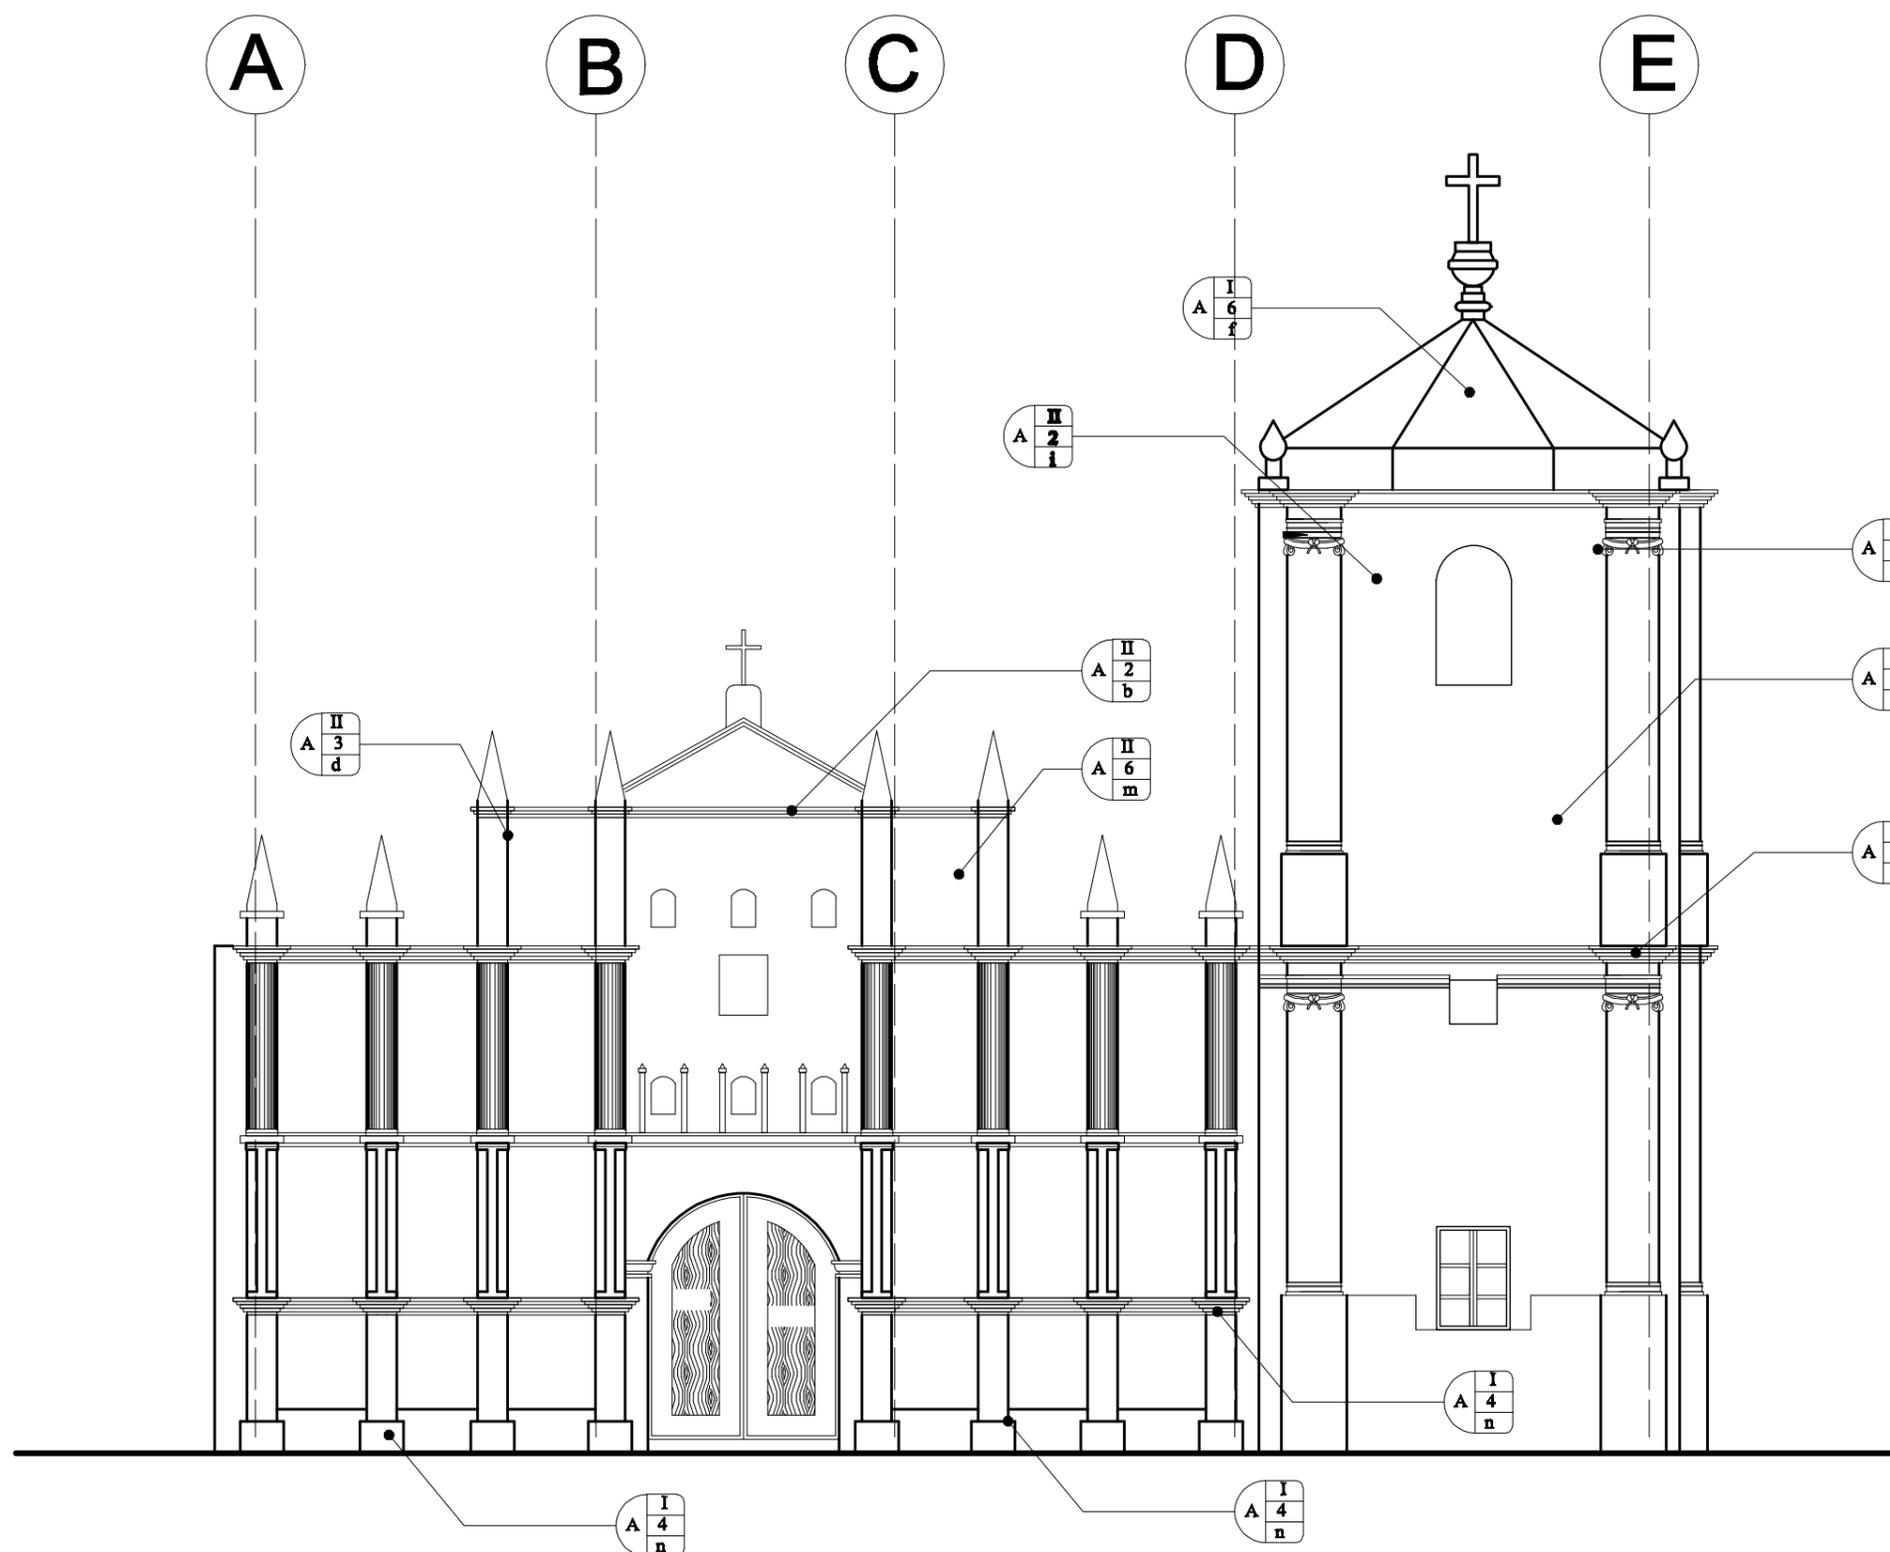
Daños y alteraciones en fachada principal.

Tabla N°6	Fachada Principal  Elementos	Daños													
		Polución	C. Biológicos	Eflorescencias	Decoloración y manchado	Fisuras	Grietas	Deflexiones	Distorsión	Descascaramiento	Corrosión	Goteras	Organismos vivos	Desprendimiento Material	Desgaste de Material
<b>Paredes</b>															
	Frontis		X		X	X									X
	Muro de carga	X								X					
	Pilastras														
	Zócalo												X	X	
<b>Elementos de cerramiento</b>															
	Puertas					X									
	Ventanas									X					
<b>Elementos de soporte</b>															
	Columnas														
	Pedestales														
<b>Ornamentos</b>															
	Capiteles adosados					X									
	Cornisamento	X	X										X	X	
	Pináculos														
<b>Torre Campanario</b>															
	Muro							X							
	Paredes internas			X	X	X	X					X	X	X	
	Paredes externas		X		X										
	Entrepisos											X			
	Escaleras														X
	Cúpula	X	X		X	X	X			X					X

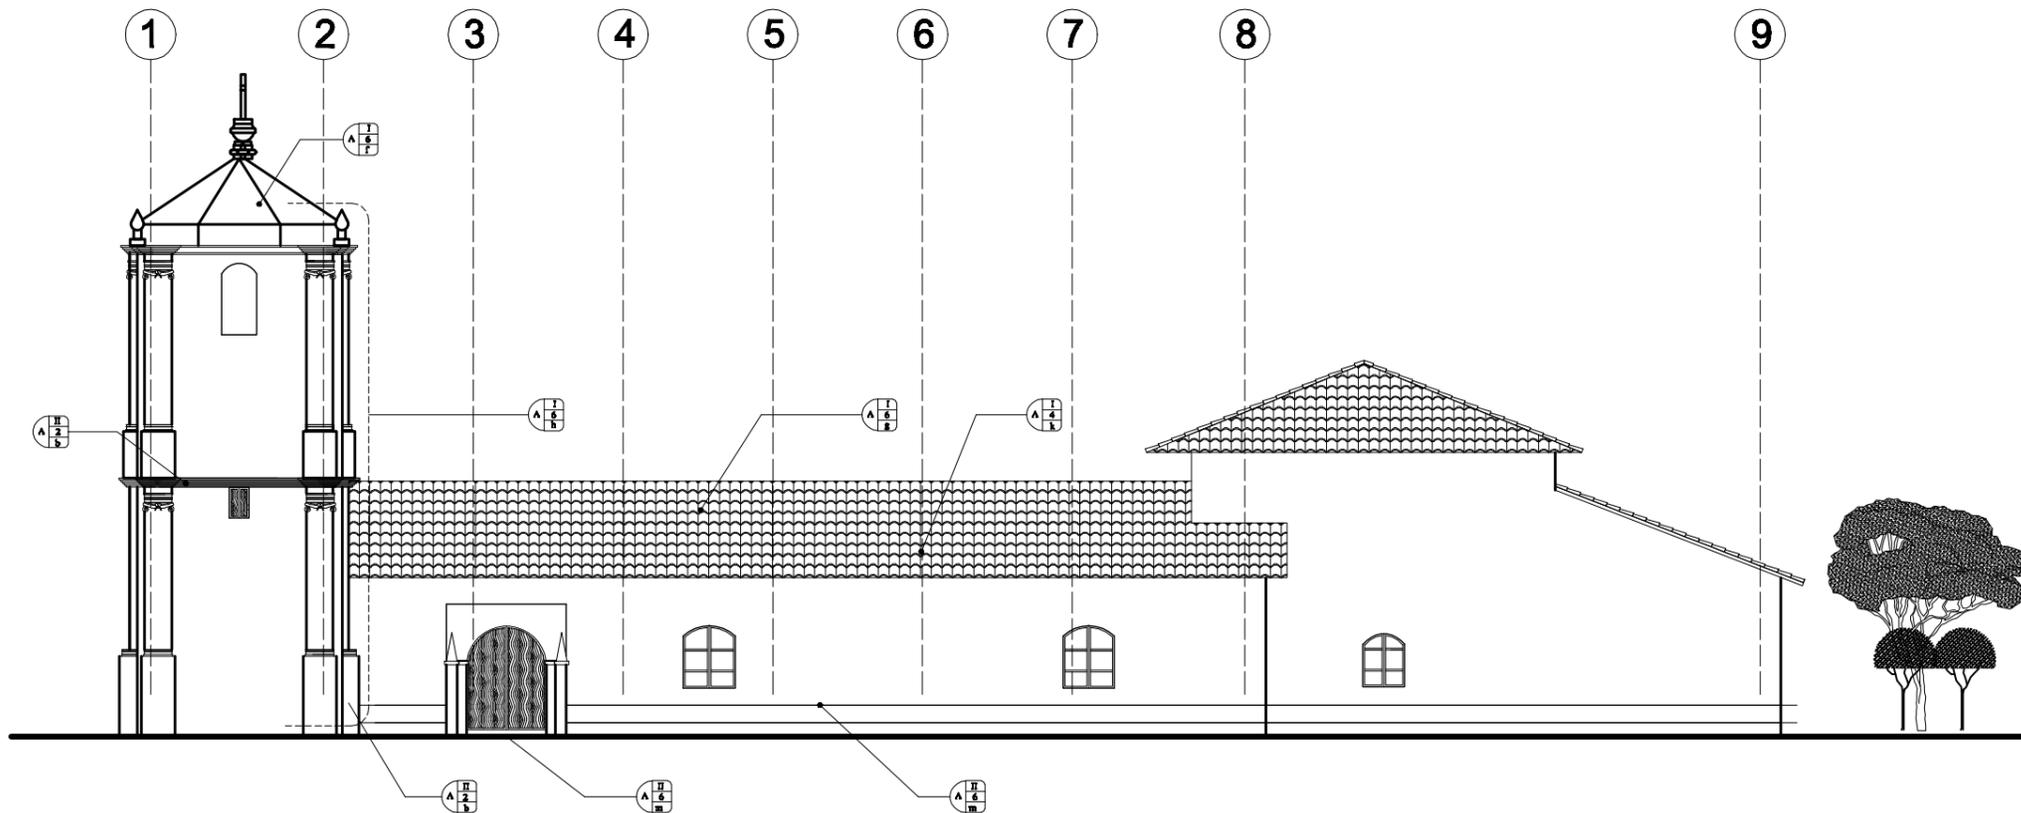
**Daños y alteraciones en fachada lateral sur.**

Tabla N°7	Fachada Lateral Sur  Elementos	Daños													
		Polución	C. Biológicos	Eflorescencias	Decoloración y manchado	Fisuras	Grietas	Deflexiones	Distorsión	Descascaramiento	Corrosión	Goteras	Organismos vivos	Desprendimiento Material	Desgaste de Material
<b>Techumbre</b>															
	Cuartón														
	Clavador														
	Viga cumbrera							X							
	Cubierta		X		X							X			
	Cielo falso														
	Vigas solera														
<b>Paredes</b>															
	Muro de carga				X	X	X								X
	Zócalo														
	Viga dintel														
	Colum. adosadas														
	Ornamentos														
<b>Elementos de cerramiento</b>															
	Puertas					X									
	Ventanas														
	Verjas metálicas									X

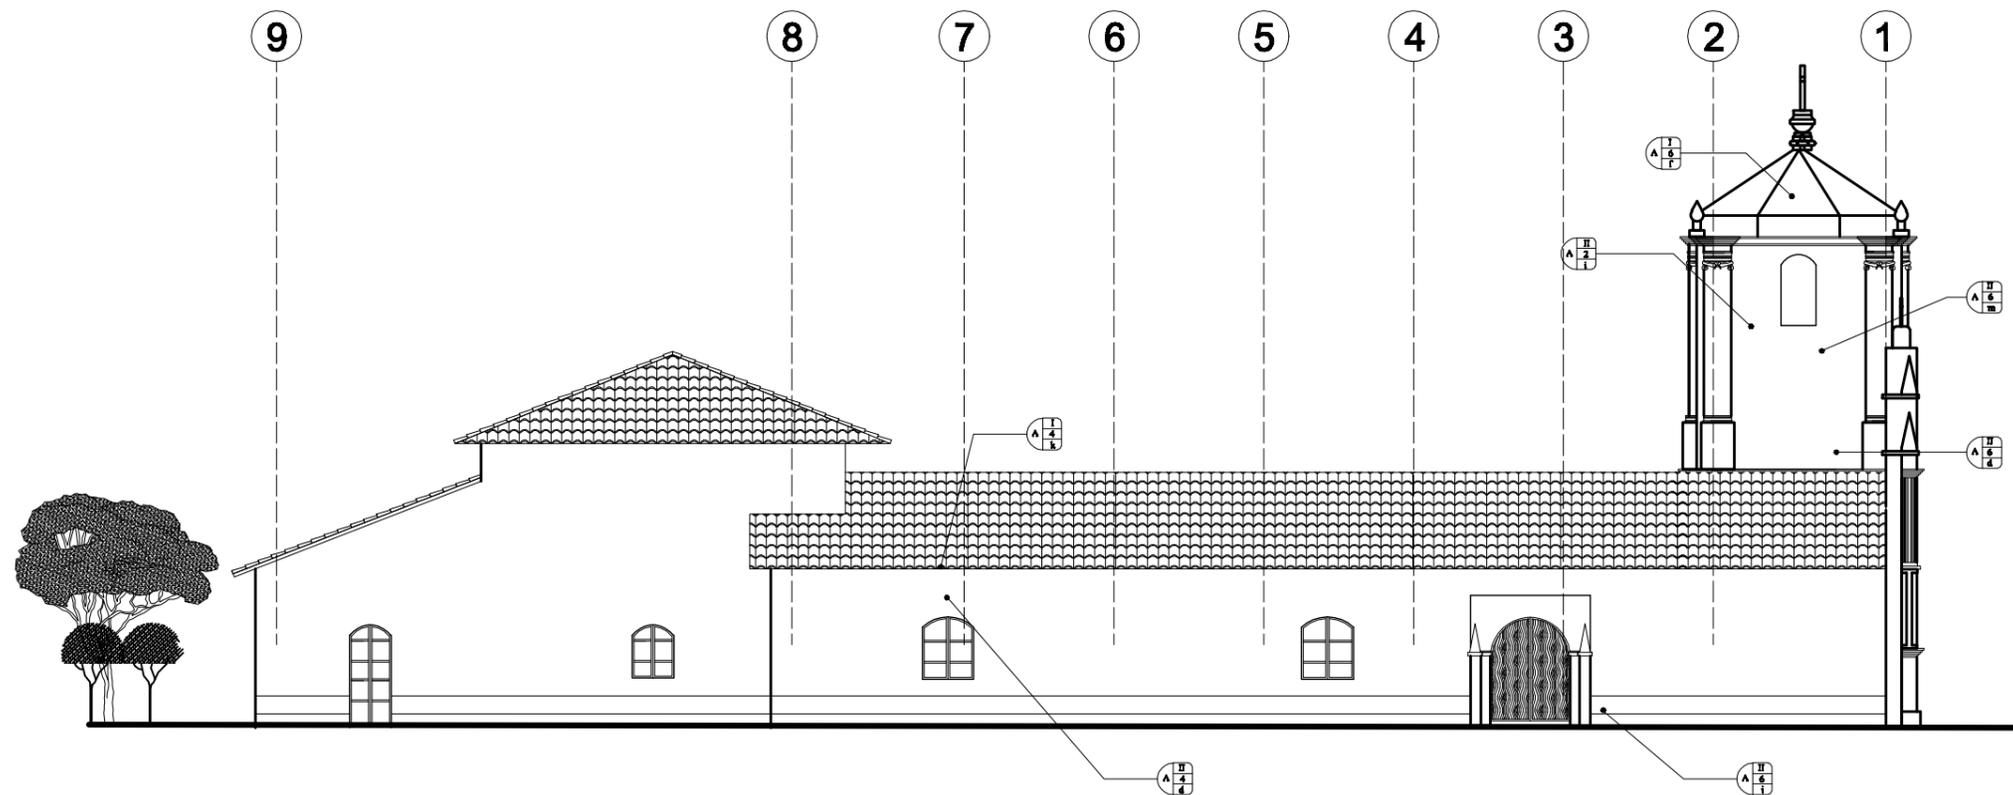
**Daños y alteraciones en fachada lateral norte.**

Tabla N°8	Fachada Lateral Norte  Elementos	Daños													
		Polución	C. Biológicos	Eflorescencias	Decoloración y manchado	Fisuras	Grietas	Deflexiones	Distorsión	Descascaramiento	Corrosión	Goteras	Organismos vivos	Desprendimiento Material	Desgaste de Material
<b>Techumbre</b>															
	Cuartón														
	Clavador														
	Viga cumbrera							X							
	Cubierta		X		X							X			
	Cielo falso														
	Vigas solera														
<b>Paredes</b>															
	Muro de carga				X	X	X								X
	Zócalo														
	Viga dintel														
	Colum. adosadas														
	Ornamentos														
<b>Elementos de cerramiento</b>															
	Puertas					X									
	Ventanas														
	Verjas metálicas									X

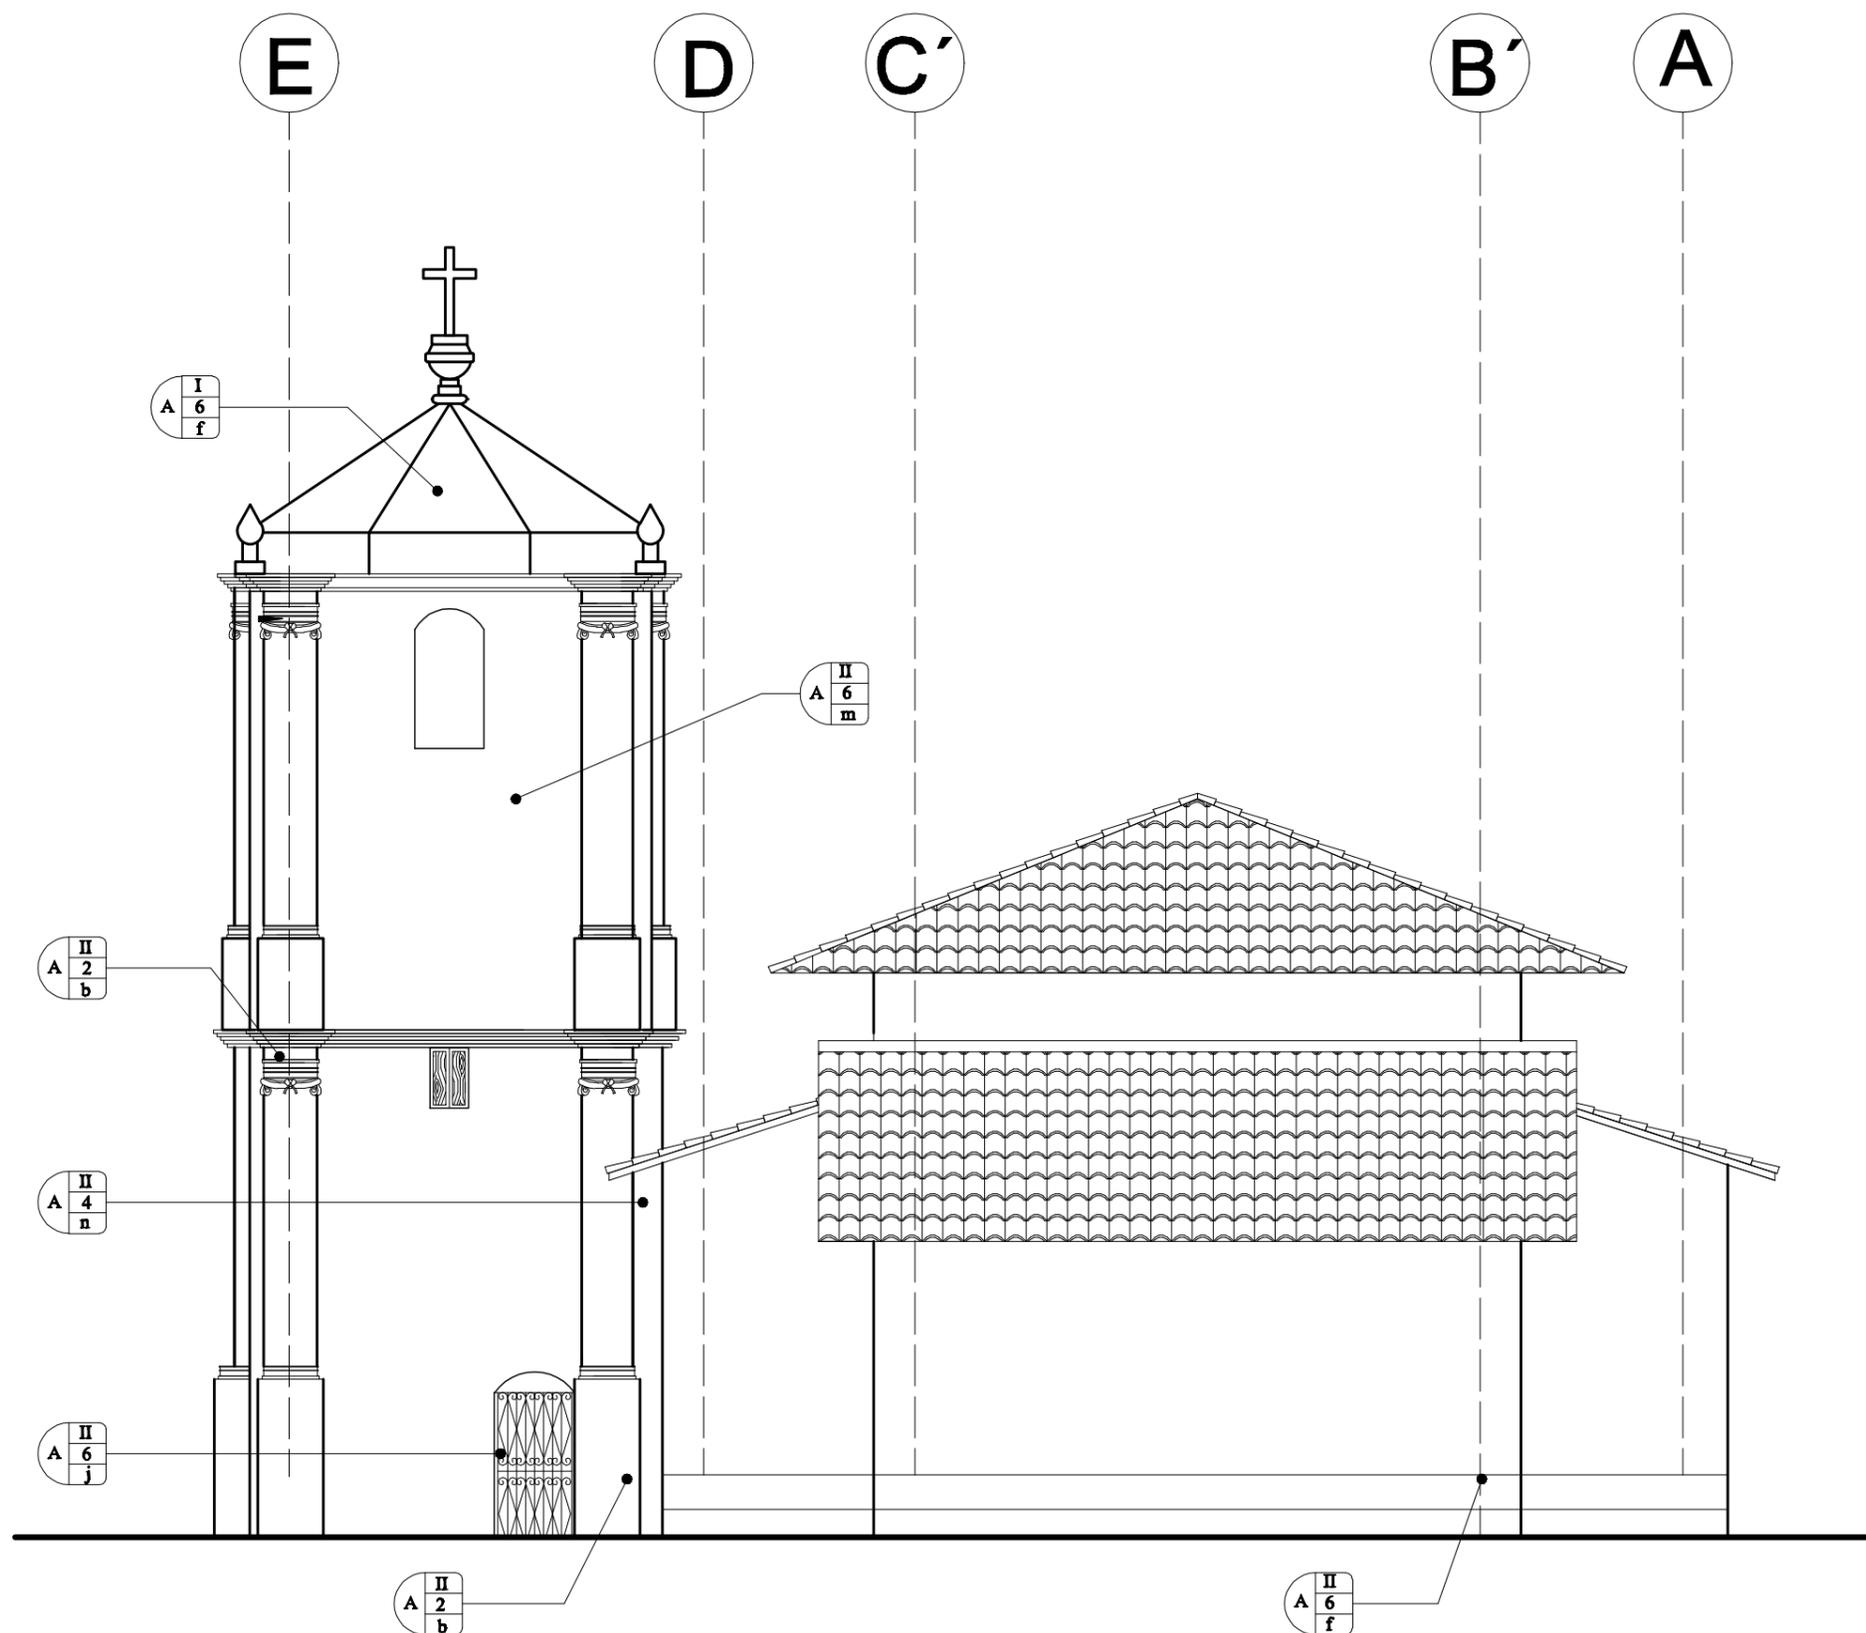
*Daños y deterioros en fachada este.*

Tabla Nº9	Fachada Este  Elementos	Daños													
		Polución	C. Biológicos	Eflorescencias	Decoloración y manchado	Fisuras	Grietas	Deflexiones	Distorsión	Descascaramiento	Corrosión	Goteras	Organismos vivos	Desprendimiento Material	Desgaste de Material
<b>Techumbre</b>															
	Cuartón														
	Clavador														
	Viga cumbre														
	Cubierta				x										
	Cielo falso														
	Vigas solera														
<b>Paredes</b>															
	Muro de carga				x	x	x
