Universidad
Nacional de
Ingeniería

“PATOLOGIA Y MANTENIMIENTO VIAL EN PAVIMENTO ARTICULADO (ADOQUINADO), CARRETERA COMALAPA-CAMOAPA (12.41KM)”.

Trabajo Monográfico para optar al título de
Ingeniero Civil

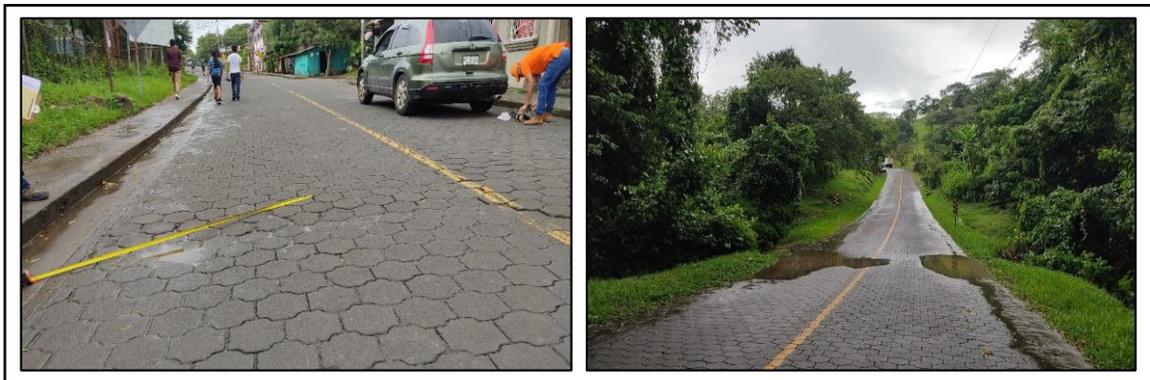
Imagen No. 20 y No. 21: Depresiones localizadas en estación 114+481 y 120+256.

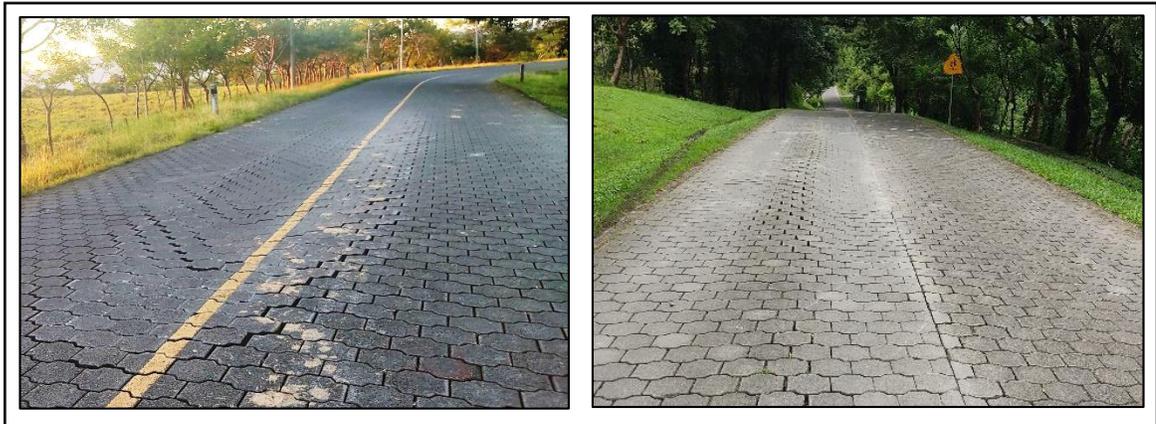
Imagen No. 22 y No. 23: Abultamiento o hundimiento localizadas en estación 121+400 y 122+300.

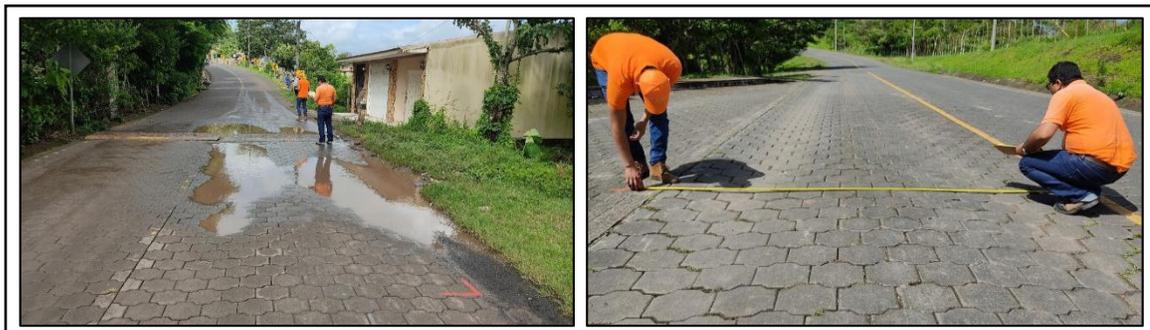
Imagen No. 24 y No. 25: Ahuellamiento localizadas en estación 114+964 y 120+115.

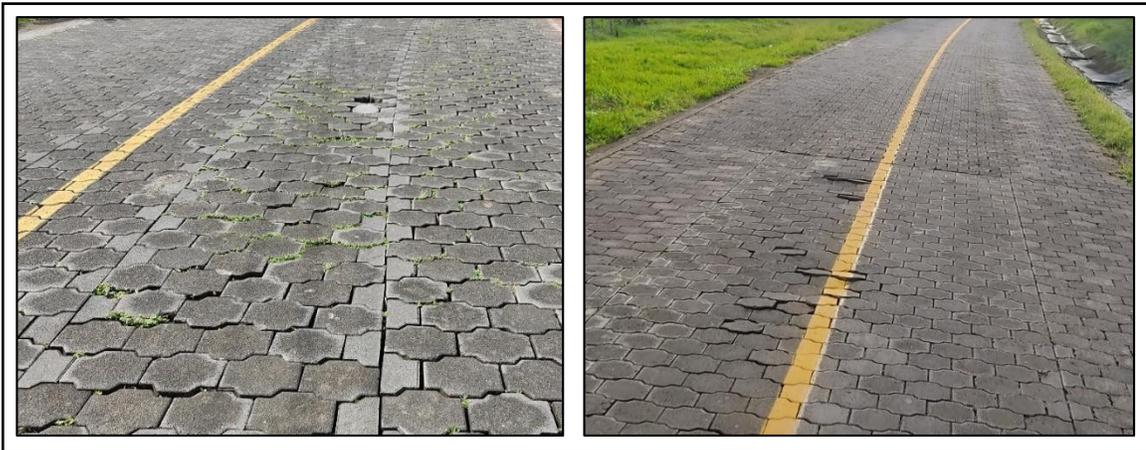
Imagen No. 26 y No. 27: Escalonamiento entre adoquines localizadas en estación 117+724.00 y 119+660.

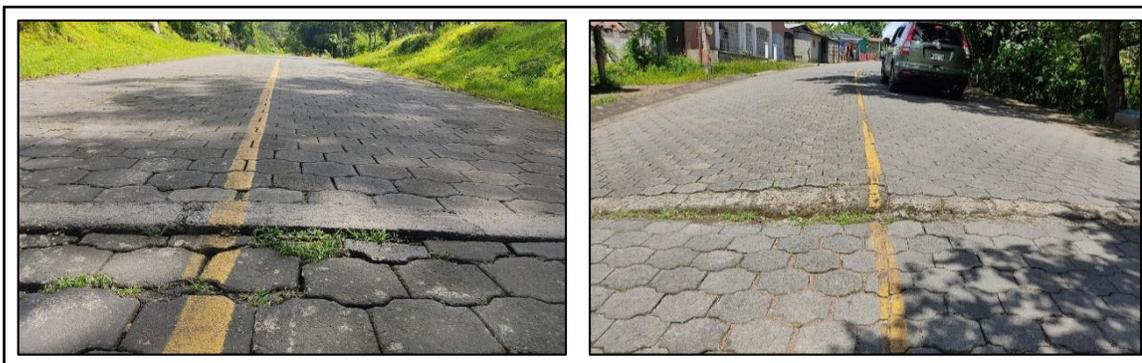
Imagen No. 28 y No. 29: Escalonamiento entre adoquines y confinamientos (vigas) localizadas en estación 123+500 y 126+769.

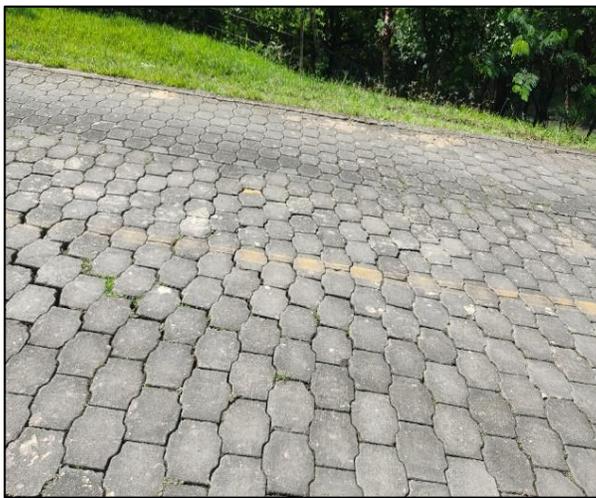
Imagen No. 30: Desplazamiento de juntas localizadas en estación 121+800.

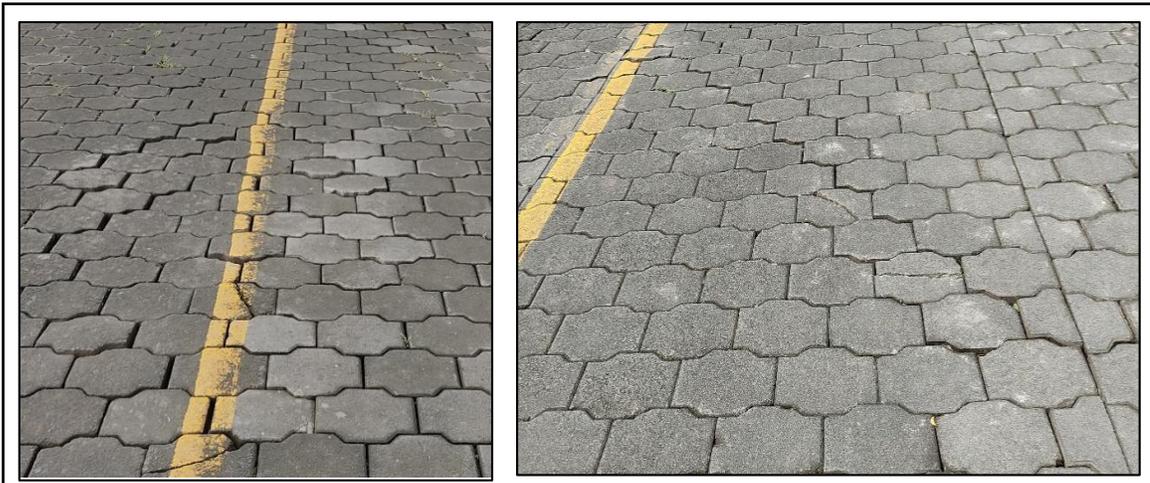
Imagen No. 31 y No. 32: Fracturamiento de adoquines localizadas en estación 116+646 y 124+520.

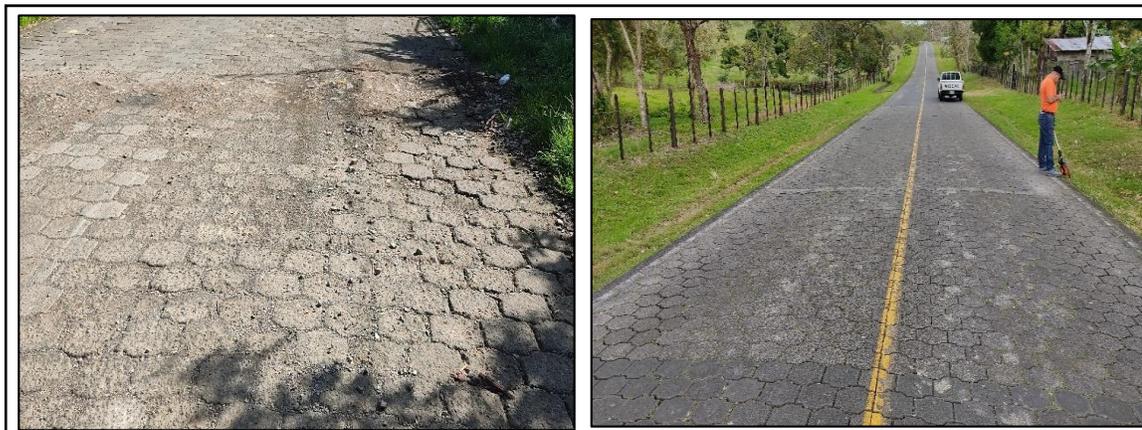
Imagen No. 33 y No. 34: Desgaste superficial de adoquines localizadas en estación 119+443 y 125+800.

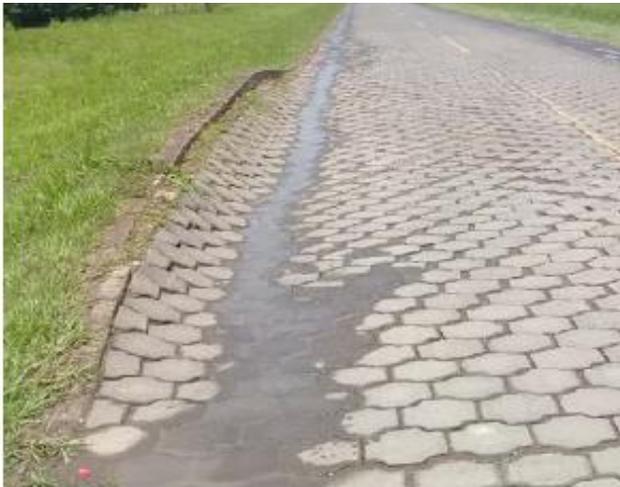
Imagen No. 35: Desplazamiento de borde localizadas en estación 125+950.

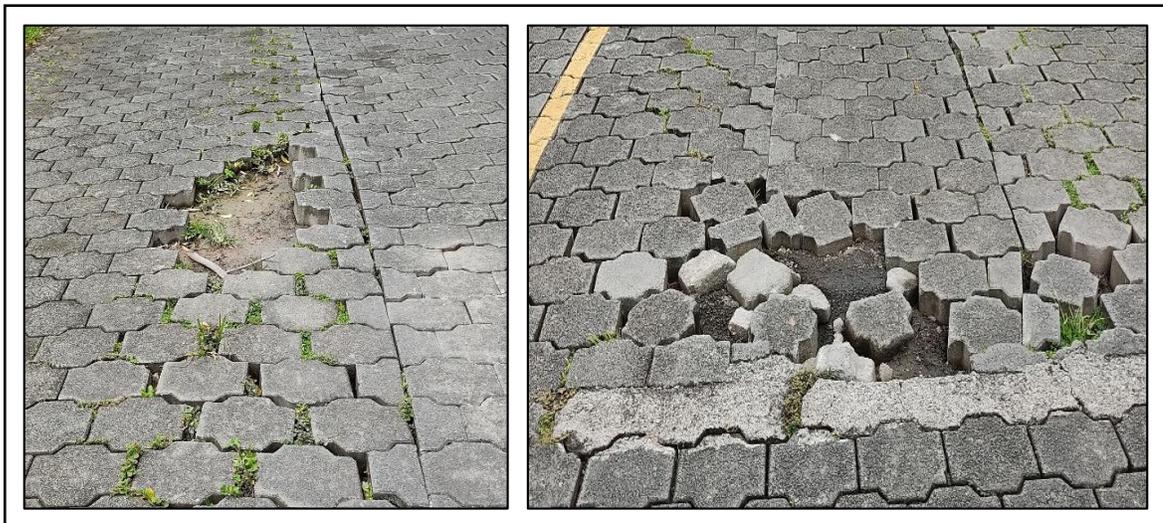
Imagen No. 36 y No. 37: Adoquines faltantes (baches) localizadas en estación 120+210 y 122+650.

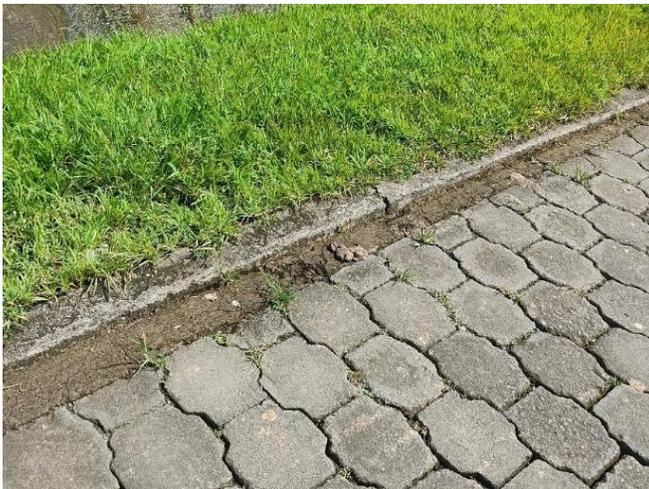
Imagen No. 38: Fracturamiento de confinamientos externos (bordillo) localizado en estación 126+120.

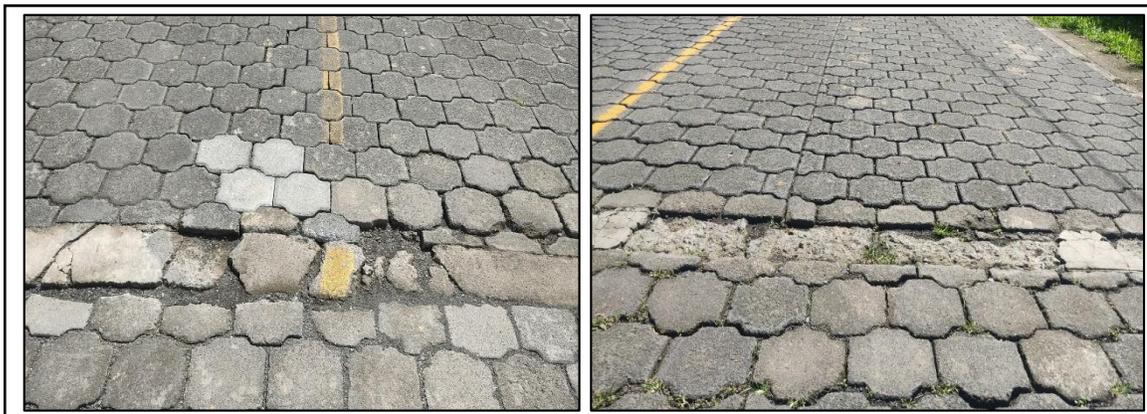
Imagen No. 39 y No. 40: Fracturamiento de confinamientos externos (bordillo) localizado en estación 117+822 y 123+258.

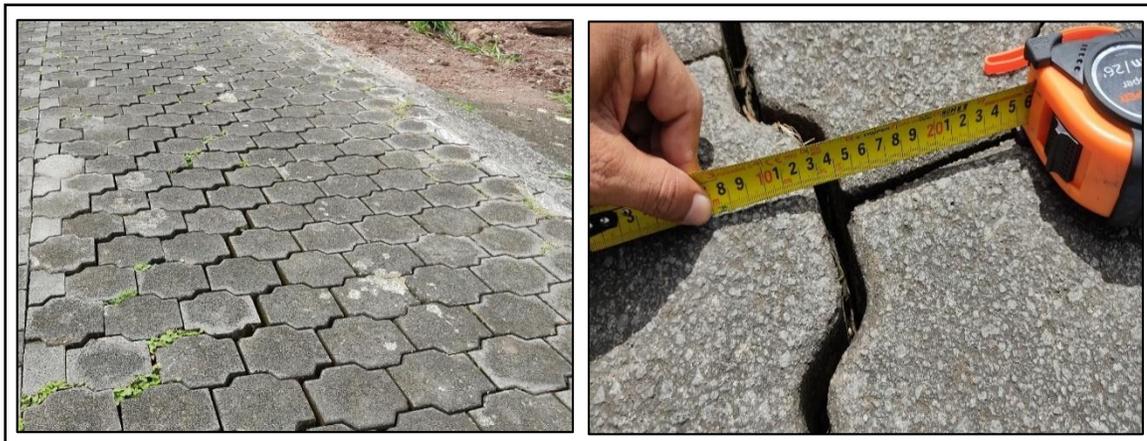
Imagen No. 41 y No. 42: Ancho excesivo de juntas localizado en estación 116+025 y 121+070.

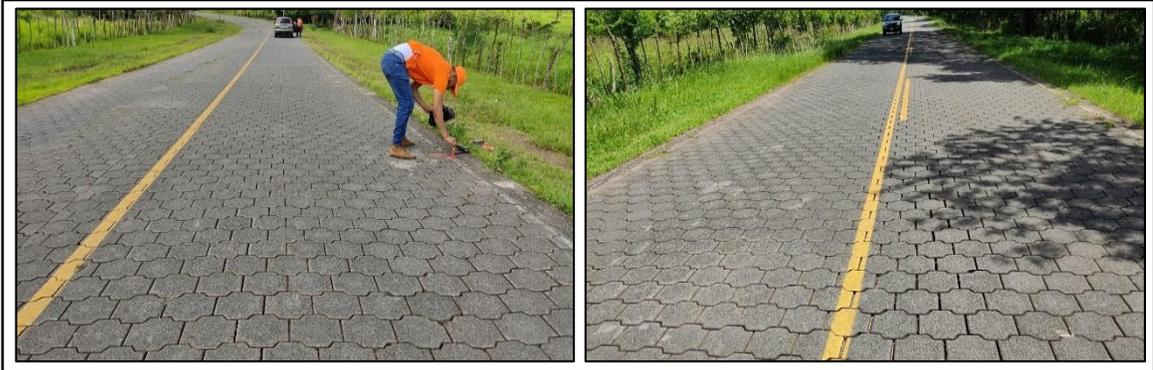
Imagen No. 43 y No. 44: Pérdida de arena y bombeo localizado en estación 114+975 y 117+724.

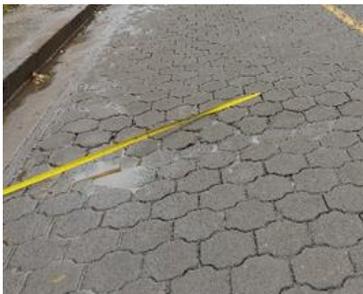
<p>DEPRESIONES</p>

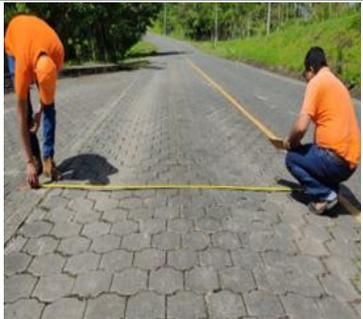
<p>AHUELLAMIENTO</p>

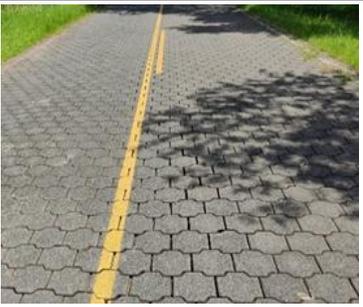
<p>PERDIDA DE ARENA Y BOMBEO</p>
Deformaciones	Depresiones	x	
	Escalonamiento entre adoquines.		
	Escalonamiento entre adoquines y confinamientos internos		
	Abultamiento o Hundimiento.		
	Desplazamiento de juntas.		
Fallas	Ahuellamientos	x	
	Fracturamiento de adoquines		
	Desgaste superficial de adoquines.		
	Restricción de borde o desplazamiento de borde.		
	Adoquines faltantes.		
	Fracturamiento de confinamientos externos (bordillo).		
Juntas y otros.	Fracturamiento de confinamientos internos (vigas).		
	Ancho excesivo de juntas		
	Pérdida de arena y bombeo	x	
	Severidad	Baja	B

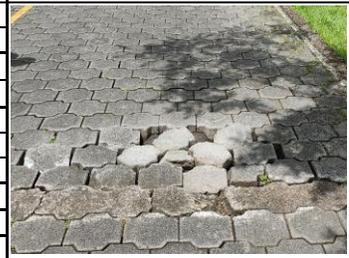
ADOQUINES FALTANTES (BACHES)

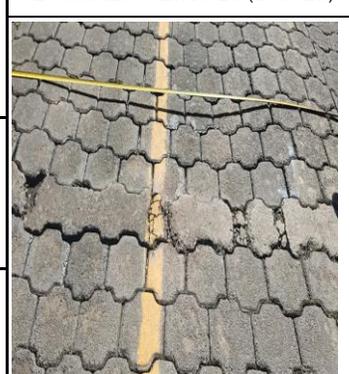
FRACTURAMIENTO DE CONFINAMIENTOS INTERNOS
