**UNIVERSIDAD NACIONAL DE INGENIERÍA
FACULTAD DE TECNOLOGÍA DE LA CONSTRUCCIÓN**

MONOGRAFIA PARA OPTAR AL TITULO DE INGENIERO CIVIL

**Estudio y Propuesta de Ordenamiento Vial Perimetral de las
Intersecciones Aledañas al Mercado Ernesto Fernández de la ciudad de
Masaya - Nicaragua**

Mayo 2022

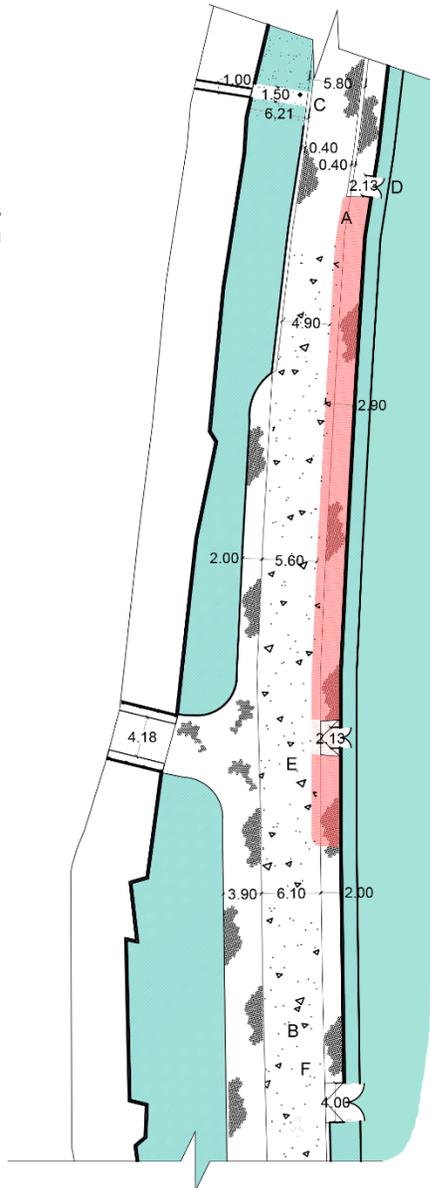
1. La via carece tanto de señalizacion horizontal como vertical.
2. Posee una sola direccion y su revestimiento esta compuesto por asfalto mientras que sus extremos estan cubiertos por adoquines. (En algunos casos no hay revestimiento.)
3. Se puede observar que el 85% de su extension no posee cuneta.
4. El area de parqueo en ambos extremos invade el espacio de transito vehicular aunque el extremo izquierdo solo lo hace durante las horas laborales de comercio.
5. Los negocios ocupan toda la via peatonal obligando a las personas a transitar en el espacio vehicular.
6. Se observa una gran cantidad de baches tanto en la calle como en los parqueos en los que posteriormente se acumula agua contaminada y limita la movilizacion con fluides de los vehiculos.

SECCION VIAL A					
Longitud M.	114 m.				
Ancho de calzada	6 m.				
Direccion	Norte - Sur				
Tipo de superficie	Adoquin - Asfalto				
Tipo de terreno	Plano Pend. 2.63%				
Estado de la superficie	Fisuras longitudinales	-			
	Piel de cocodrilo	30 m ²			
	Descaramientos	6.6 m ²			
Baches		400 m ² (Parchados)			
Obras de drenaje	Alcantarillado	Id. Plano	-	-	-
		Servicio	-	-	-
		Estado	-	-	-
	Cuneta	Lado	N.O.N.E.	-	-
		Longitud	30.60 m / 14.30 m	-	-
		Revestimiento	Concreto	-	-
		Ancho	0.40 m	-	-
		Servicio	Medio / Malo	-	-
		Estado	Medio/Bueno	-	-
	Sumidero	Lado	-	-	-
Servicio		-	-	-	
Sitios criticos		Cruce Pescaderas			
Señalización	Horizontal	Nombre	-		
		Longitud	-		
		Visibilidad	-		
	Vertical	Nombre	-	-	-
		Estado	-	-	-
		Visibilidad	-	-	-

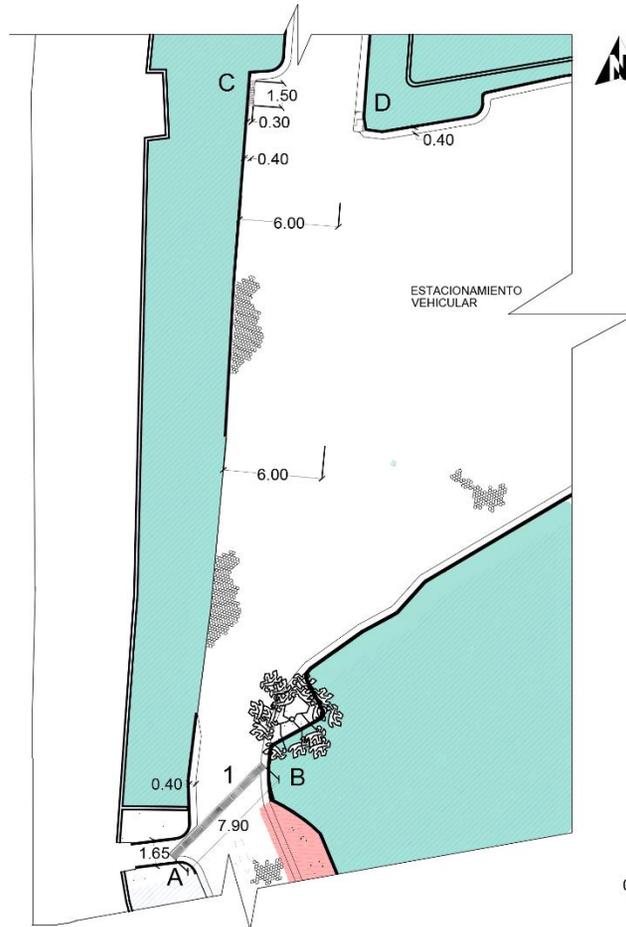
1. La via carece de señalizacion tanto horizontal como vertical.
2. Posee una sola direccion y su revestimiento esta compuesto por adoquines en su totalidad.
3. Se puede observar en cierta parte de su extension la falta de cuneta.
4. Las lineas horizontales que delimitan el area de estacionamiento vehicular estan ausentes por ende este invade el derecho de via y de esta manera obstruye medianamente la circulacion.
5. Los negocios ocupan todo el anden peatonal obligando a los usuarios a transitar en el espacio vehicular.

SECCION VIAL B						
Longitud M.		53.36 m.				
Ancho de calzada		6 m.				
Direccion		Norte - Sur				
Tipo de superficie		Adoquin				
Tipo de terreno		Plano Pend. 0.53%				
Estado de la superficie	Fisuras longitudinales	3 m2				
	Piel de cocodrilo	-				
	Descaramientos	-				
Baches		10 m2				
Obras de drenaje	Alcantarillado	Id. Plano	1	-	-	-
		Servicio	Medio	-	-	-
		Estado	Medio	-	-	-
	Cuneta	Lado	N.O.N.E.S.O.S.E.			
		Longitud	12.63 m.	13.61 m.	3.6 m.	22.65 m.
		Revestimiento	Concreto			
		Ancho	0.40 m			
		Servicio	Medio	Medio	Medio	Medio
		Estado	Bueno	Buend	Malo	Malo
		Lado	N.O.N.E.			
Sumidero	Servicio	Malo	Medio	-	-	
	Estado	Malo	Medio	-	-	
Sitios criticos		-				
Señalización	Horizontal	Nombre	-			
		Longitud	-			
		Visibilidad	-			
	Vertical	Nombre	-	-	-	-
		Estado	-	-	-	-
		Visibilidad	-	-	-	-

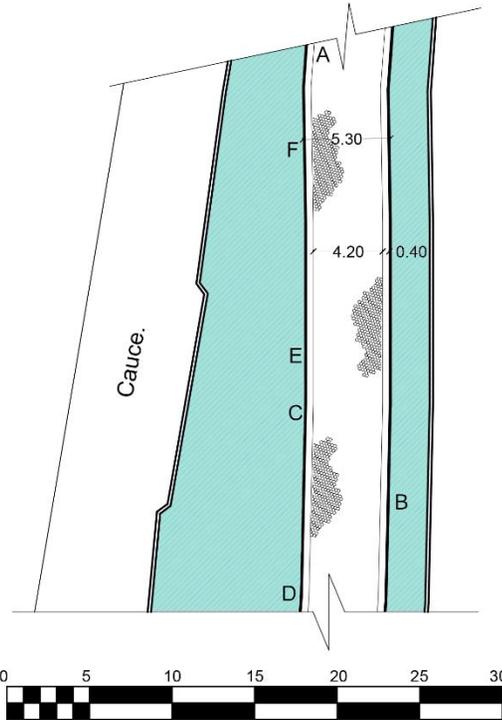
1. La via carece de señalizacion tanto horizontal como vertical.
2. Posee una sola direccion y su revestimiento esta compuesto por adoquines en su totalidad.
3. Se observa la existencia de 2 cunetas en ambos andenes y estos a su vez desembocan en dos sumideros.
4. Los negocios ocupan todo el anden peatonal obligando a los usuarios a transitar en el espacio vehicular.

SECCION VIAL C						
Longitud M.		35.00 m.				
Ancho de calzada		5 m.				
Direccion		Norte - Sur				
Tipo de superficie		Adoquin				
Tipo de terreno		Plano Pend. 0.48%				
Estado de la superficie	Fisuras longitudinales	-				
	Piel de cocodrilo	-				
	Descaramientos	-				
Baches		52.5 m2				
Obras de drenaje	Alcantarillado	Id. Plano	-	-	-	
		Servicio	-	-	-	
		Estado	-	-	-	
	Cuneta	Lado	O	E	-	-
		Longitud	34.46 m	35.00 m	-	-
		Revestimiento	Concreto			
		Ancho	0.40 m			
		Servicio	Medio	Medio	-	-
		Estado	Alto	Medio	-	-
	Sumidero	Lado	-	-	-	-
Servicio		-	-	-	-	
Estado	-	-	-	-		
Sitios criticos		-				
Señalización	Horizontal	Nombre	-			
		Longitud	-			
		Visibilidad	-			
	Vertical	Nombre	-	-	-	-
		Estado	-	-	-	-
		Visibilidad	-	-	-	-

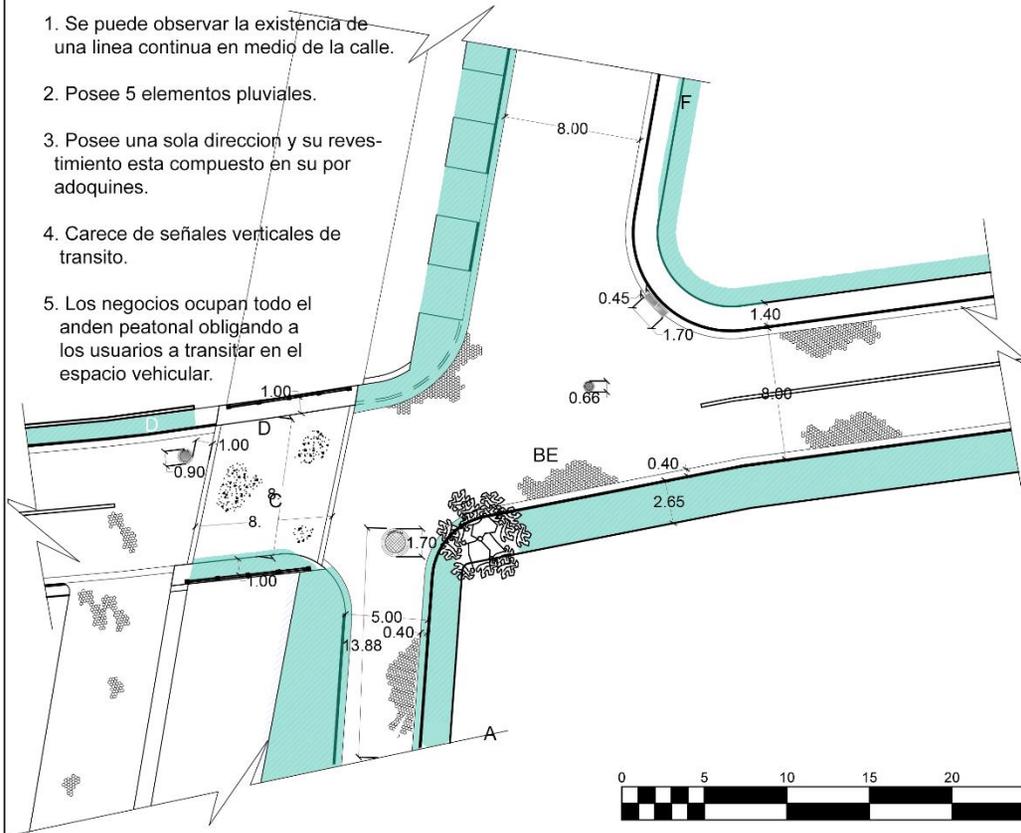
1. Se puede observar la existencia de una línea continua en medio de la calle.
2. Posee 5 elementos pluviales.
3. Posee una sola dirección y su revestimiento esta compuesto en su por adoquines.
4. Carece de señales verticales de tránsito.
5. Los negocios ocupan todo el andén peatonal obligando a los usuarios a transitar en el espacio vehicular.

SECCION VIAL D						
Longitud M.	61.56 m.					
Ancho de calzada	8 m. - 8.2 m.					
Dirección	Oeste - Este					
Tipo de superficie	Adoquin y asfalto					
Tipo de terreno	Plano Pend. 3.2%					
Estado de la superficie	Fisuras longitudinales	32 m2.				
	Piel de cocodrilo	-				
	Descaramientos	48 m2.				
Baches		142.82 m2.				
Obras de drenaje	Alcantarillado	Id. Plano	1	2	3	-
		Servicio	Buena	Buena	Medio	Medio
		Estado	Medio	Bajo	Medio	Medio
	Cuneta	Lado	N.O	N.E	S.O	S.E
		Longitud	37.67 m	34.31 m	21.13 m	48.75 m
		Revestimiento	Concreto			
		Ancho	0.40 m			
	Sumidero	Servicio	Medio	Medio	Malo	Medio
		Estado	Medio	Medio	Alto	Medio
		Lado	N.E	-	-	-
Señalización	Horizontal	Nombre	Oeste - Este			
		Longitud	25.60 m			
		Visibilidad	Regular			
	Vertical	Nombre	-	-	-	-
Estado	-	-	-	-		
Visibilidad	-	-	-	-		
Sitios críticos		Pte. San Miguel

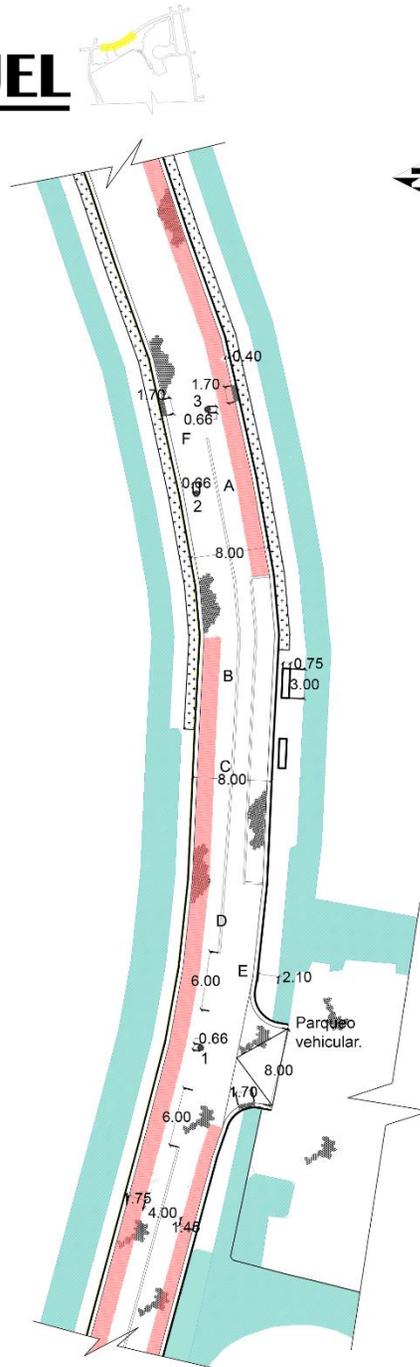
1. El tramo carece de señales de transito verticales.
2. Posee una sola direccion y su revestimiento esta compuesto por adoquines en su totalidad.
3. Posee 6 elementos pluviales, una linea continua en medio de la calle y una linea que delimita el area de parada de bus.
4. En el extremo derecho existen 2 casetas de espera para autobus.
5. Se observa la existencia de parqueos informales en la calle que obstaculizan la circulacion de vehiculos motos y hasta peatones.

SECCION VIAL E						
Longitud M.		123.62 m.				
Ancho de calzada		8 m.				
Direccion		Oeste - Este				
Tipo de superficie		Adoquin				
Tipo de terreno		Plano Pend. 0.80%				
Estado de la superficie	Fisuras longitudinales	-				
	Piel de cocodrilo	-				
	Descaramientos	-				
		Baches 732.5 m2				
Obras de drenaje	Alcantarillado	Id. Plano	1	2	3	-
		Servicio	Buena	Buena	Buena	-
		Estado	Medio	Medio	Medio	-
	Cuneta	Lado	N. S.E.S.O.			
		Longitud	121.70 m.	85.40 m.	26.63 m.	-
		Revestimiento	Concreto			
		Ancho	0.40 m			
		Servicio	Medio	Medio	Medio	-
		Estado	Medio	Medio	Medio	-
	Sumidero	Lado	N. S. N.O.			
Servicio		Buena	Buena	Buena	-	
		Estado	Buena	Buena	Buena	-
Sitios criticos					-	
Señalización	Horizontal	Nombre	Linea Continua			
		Longitud	100 m.			
		Visibilidad	Regular			
	Vertical	Nombre	-	-	-	-
		Estado	-	-	-	-
		Visibilidad	-	-	-	-

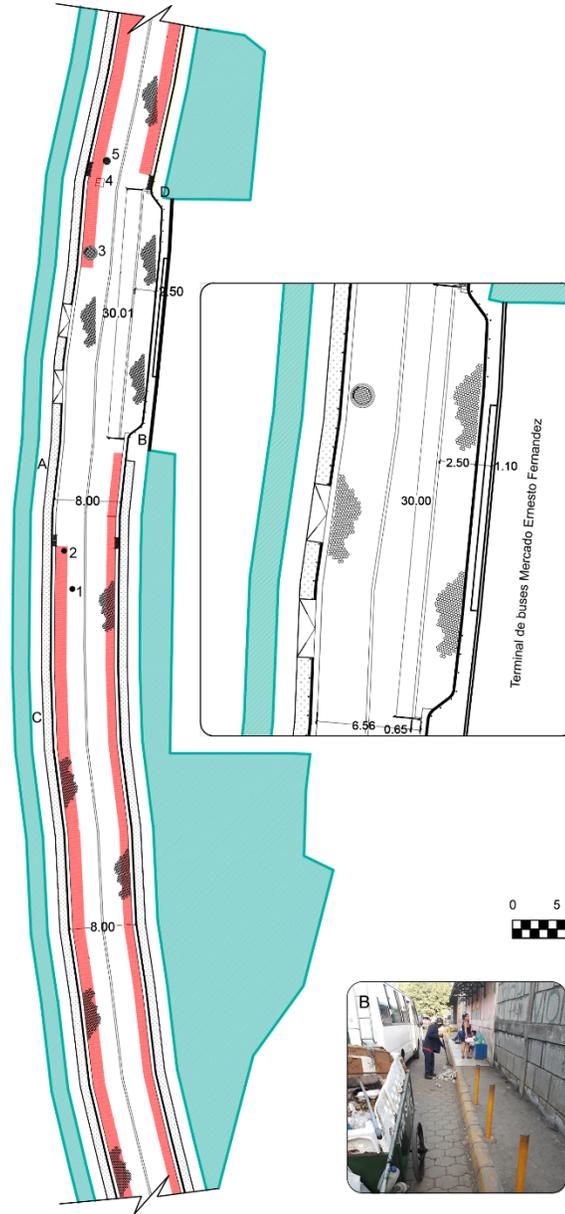
1. En el tramo se pueden observar elementos verticales en los andenes proximos a la parada de bus.
2. Posee una sola direccion y su revestimiento esta compuesto por adoquines en su totalidad.
3. Posee 9 elementos pluviales, una linea continua en medio de la calle y una linea que delimita el area de parada de bus.
4. Se observa la existencia de parqueos informales en la calle que obstaculizan la circulacion de vehiculos y motos.

SECCION VIAL F							
Longitud M.	145.13 m.						
Ancho de calzada	8 m.						
Direccion	Oeste - Este						
Tipo de superficie	Adoquin						
Tipo de terreno	Plano Pend. 0.80%						
Estado de la superficie	Fisuras longitudinales	-					
	Piel de cocodrilo	-					
	Descaramientos	-					
Baches		772.5 m ²					
Obras de drenaje	Alcantarillado	Id. Plano	1	2	3	4	5
		Servicio	Buena	Buena	Buena	Buena	Buena
	Estado	Medio	Medio	Medio	Medio	Medio	
	Cuneta	Lado	N. S.	-	-	-	
		Longitud	143.5 m.	110.3 m.	-	-	
		Revestimiento	Concreto				
		Ancho	0.40 m				
		Servicio	Buena	Buena	-	-	
	Estado	Buena	Buena	-	-		
	Sumidero	Lado	N.O.	N.E.	S.O.	S.E.	
Servicio		Buena	Buena	Buena	Buena		
Estado	Buena	Buena	Buena	Buena			
Sitios criticos		-					
Señalización	Horizontal	Nombre	Linea continua				
		Longitud	140 m.				
		Visibilidad	Regular				
	Vertical	Nombre	Barras de proteccion vertical				
		Estado	Buena	-	-	-	
Visibilidad	Aceptable	-	-	-

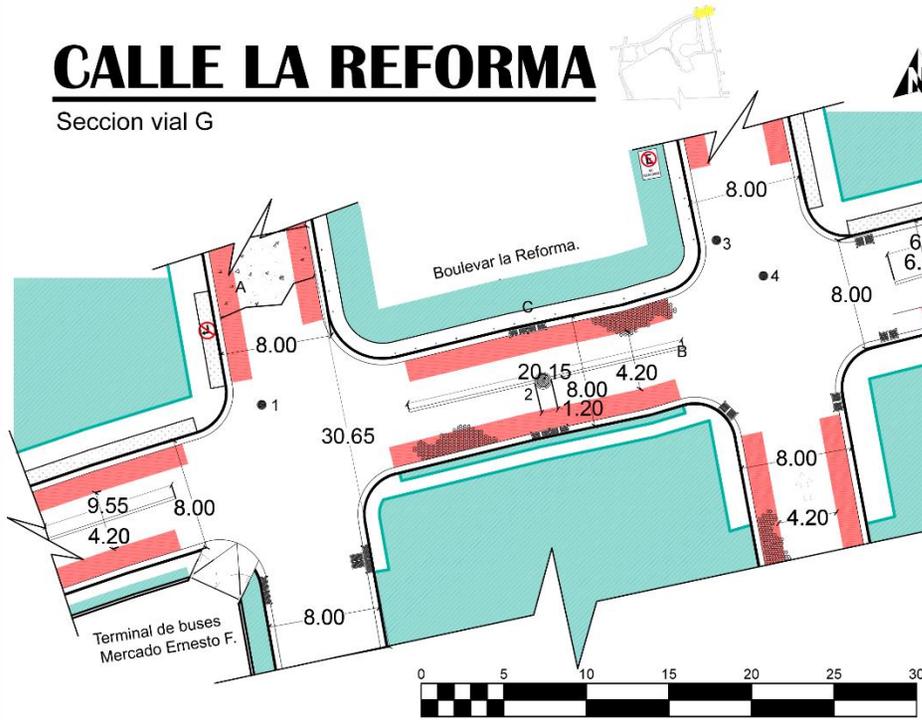
Seccion vial G

Señalización	Horizontal	Nombre	Linea continua							
		Longitud	34.60 m.							
		Visibilidad	Regular							
	Vertical	Nombre	No estacionar	No girar a la derecha	Barras de protección vertical					
		Estado	Buena	Regular	Bueno					
Visibilidad	Aceptable	Deficiente	Regular

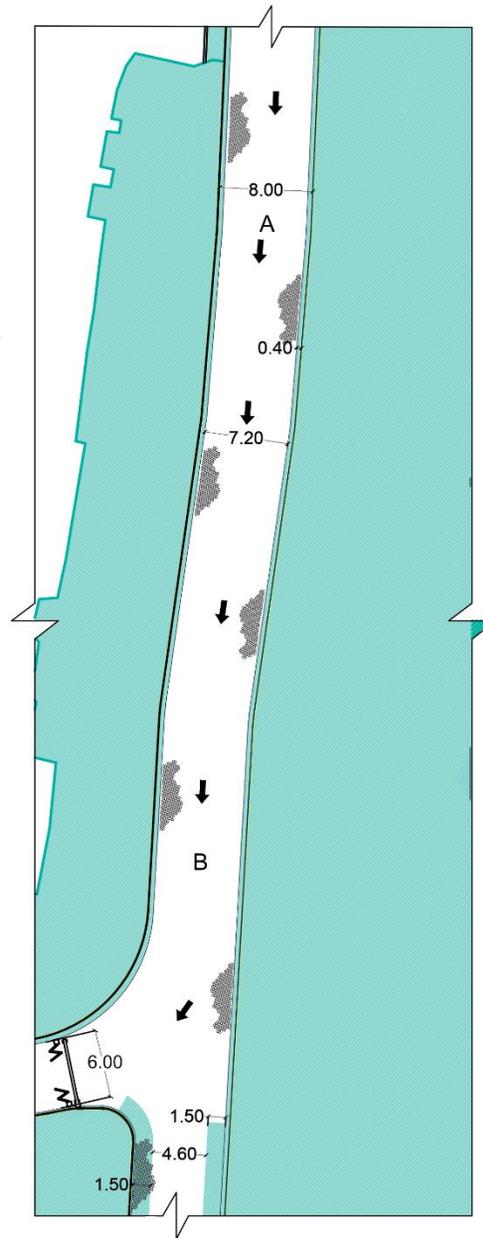
1. La via carece tanto de señalizacion vertical como horizontal.
2. Actualmente esta via solo funciona como acceso de autobuses a la terminal.
3. Los comercios no se extienden mas alla del anden peatonal por temor al trafico de buses.

SECCION VIAL H						
Longitud M.		100 m.				
Ancho de calzada		8 m.				
Direccion		Norte - Sur				
Tipo de superficie		Adoquin				
Tipo de terreno		Plano Pend. 0.28%				
Estado de la superficie	Fisuras longitudinales	-				
	Piel de cocodrilo	-				
	Descaramientos	-				
Baches		320 m2				
Obras de drenaje	Alcantarillado	Id. Plano	-	-	-	
		Servicio	-	-	-	
		Estado	-	-	-	
	Cuneta	Lado	N.O.	S.O.	E.	-
		Longitud	91.95 m	12.86 m	100.00 m	-
		Revestimiento	Concreto			-
		Ancho	0.40 m			-
		Servicio	Medio	Medio	Medio	-
		Estado	Medio	Medio	Medio	-
	Sumidero	Lado	-	-	-	-
Servicio		-	-	-	-	
Estado		-	-	-	-	
Sitios criticos		-				
Señalización	Horizontal	Nombre	-			
		Longitud	-			
		Visibilidad	-			
	Vertical	Nombre	-	-	-	-
		Estado	-	-	-	-
		Visibilidad	-	-	-	-

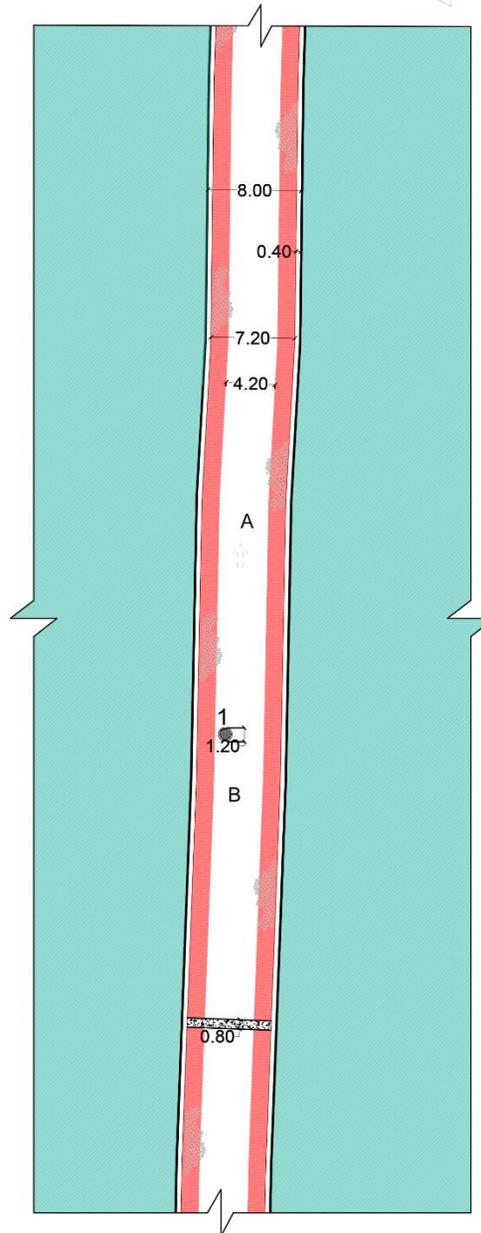
1. La vía carece tanto de señalización vertical como horizontal.
2. Actualmente esta vía solo funciona como salida de autobuses a la terminal y camiones de carga.
3. Los comercios invaden 1.5m de la vía a cada extremo para ofrecer parque informal de manera que obstruyen el paso a los buses.

SECCION VIAL I						
Longitud M.		100 m.				
Ancho de calzada		8 m.				
Direccion		Sur - Norte				
Tipo de superficie		Adoquin				
Tipo de terreno		Plano Pend. 1.00%				
Estado de la superficie	Fisuras longitudinales		-			
	Piel de cocodrilo		-			
	Descaramientos		-			
	Baches		80 m2			
Obras de drenaje	Alcantarillado	Id. Plano	1	-	-	-
		Servicio	Bueno	-	-	-
		Estado	Medio	-	-	-
	Cuneta	Lado	E.	O.	-	-
		Longitud	100 m	100 m	-	-
		Revestimiento	Concreto			
		Ancho	0.40 m			
		Servicio	Medio	Medio	-	-
		Estado	Medio	Medio	-	-
	Sumidero	Lado	-	-	-	-
Servicio		-	-	-	-	
Estado		-	-	-	-	
Sitios criticos		-				
Señalización	Horizontal	Nombre	-			
		Longitud	-			
		Visibilidad	-			
	Vertical	Nombre	Reductor de velocidad	-	-	
		Estado	Malo	-	-	
		Visibilidad	Aceptable	-	-

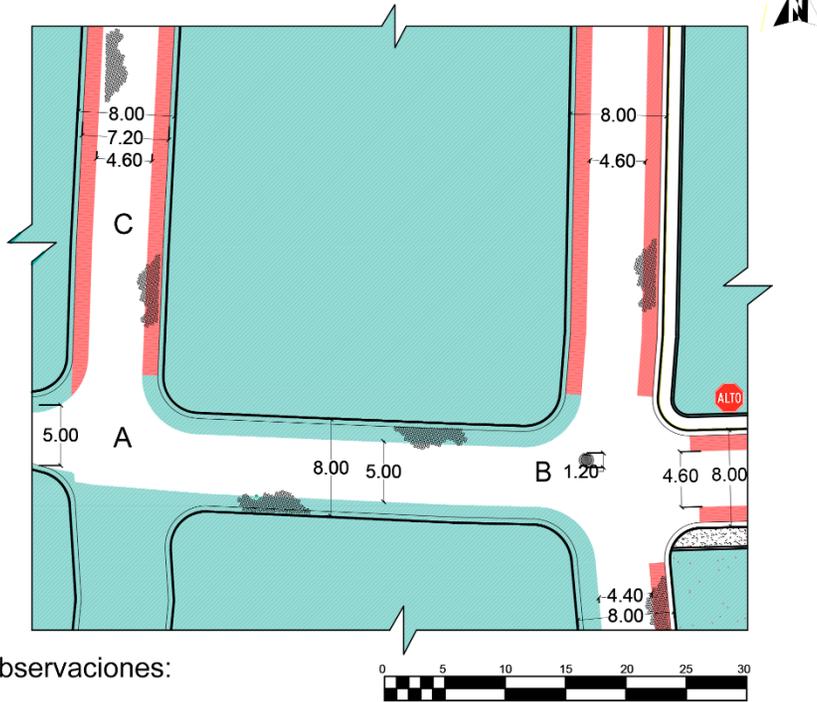
Seccion vial J

SECCION VIAL J								
Longitud M.	60 m.							
Ancho de calzada	8 m.							
Direccion	Oeste - Este							
Tipo de superficie	Adoquin							
Tipo de terreno	Plano Pend. 1.00%							
Estado de la superficie	Fisuras longitudinales	-						
	Piel de cocodrilo	-						
	Descaramientos	-						
	Baches	192 m2						
Obras de drenaje	Alcantarillado	Id. Plano	1	-	-	-	-	
		Servicio	Bueno	-	-	-	-	
		Estado	Medio	-	-	-	-	
	Cuneta	Lado	N.O.	S.O.	N.	S.	N.E.	S.E.
		Longitud	31.98 m	11.45 m	196.00 m	49.50 m	42.02 m	15.17 m
		Revestimiento	Concreto					
		Ancho	0.40 m					
		Servicio	Medio	Malo	Medio	Medio	Medio	Medio
		Estado	Medio	Malo	Malo	Malo	Medio	Medio
	Sumidero	Lado	-	-	-	-	-	
Servicio		-	-	-	-	-		
Señalización	Horizontal	Nombre	-					
		Longitud	-					
		Visibilidad	-					
	Vertical	Nombre	Señal de alto	-	-	-		
Estado	Bueno	-	-	-				
Visibilidad	Aceptable	-	-	-				
Sitios criticos		Cruce El Pollo No. 2

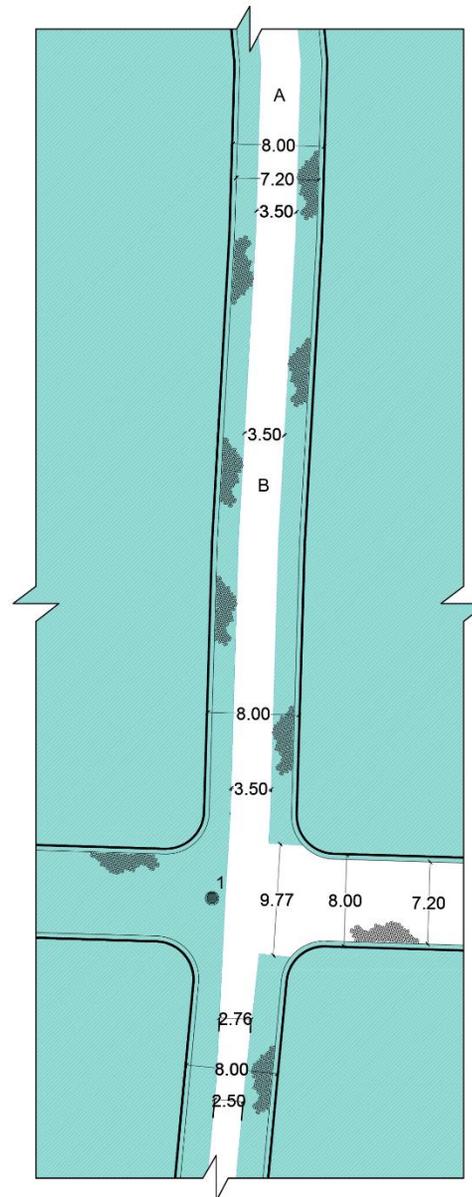
1. La via carece tanto de señalizacion vertical como horizontal.
2. Actualmente esta via tiene un pesimo funcionamiento debido a la invasion de comercios..
3. Los comercios invaden 2.25m de la via a cada extremo para ofrecer productos, de manera que las circulacion es complicada tanto para peatones como para los pocos vehiculos que la transitan.

SECCION VIAL K				
Longitud M.		100 m.		
Ancho de calzada		8 m.		
Direccion		Sur - Norte		
Tipo de superficie		Adoquin		
Tipo de terreno		Plano Pend. 1.00%		
Estado de la superficie	Fisuras longitudinales	-		
	Piel de cocodrilo	-		
	Descaramientos	-		
Baches		240 m2		
Obras de drenaje	Alcantarillado	Id. Plano	1 - - -	
		Servicio	Bueno - - -	
		Estado	Medio - - -	
	Cuneta	Lado	N.O.S.O.N.E.S.E.	
		Longitud	85.87 m	33.94 m
		Revestimiento	Concreto	
		Ancho	0.40 m	
		Servicio	Medio	Medio
		Estado	Malo	Malo
		Sumidero	Lado	-
Estado	-		-	
Sitios criticos				
Señalización	Horizontal	Nombre	-	
		Longitud	-	
		Visibilidad	-	
	Vertical	Nombre	-	
		Estado	-	
		Visibilidad	-

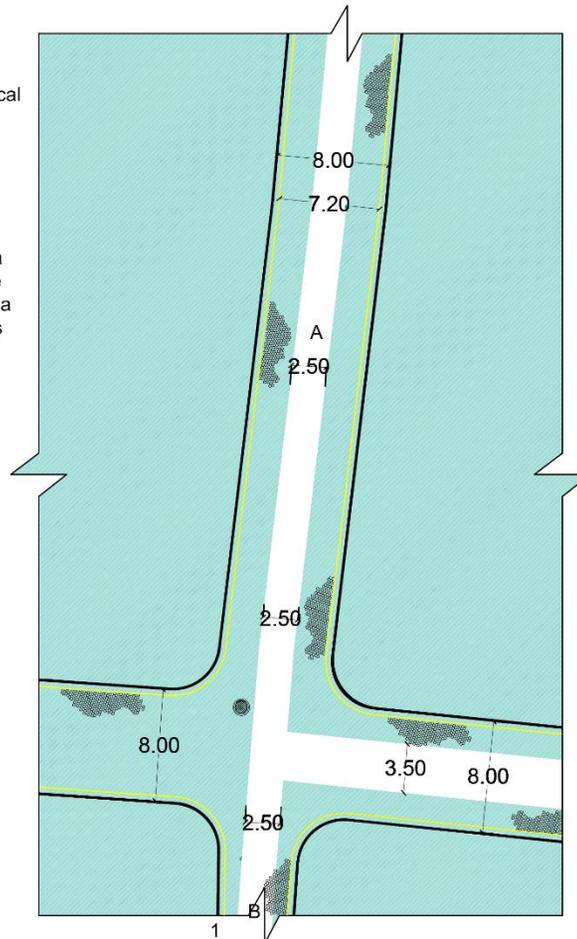
1. La via carece tanto de señalizacion vertical como horizontal.
2. Actualmente esta via tiene un pesimo funcionamiento debido a la invasion de comercios..
3. Los comercios invaden 2.75m de la via a cada extremo para ofrecer productos, de manera que las circulacion es complicada tanto para peatonal como para los pocos vehiculos que la transitan.

SECCION VIAL L					
Longitud M.		63.82 m.			
Ancho de calzada		8 m.			
Direccion		Sur - Norte			
Tipo de superficie		Adoquin			
Tipo de terreno		Plano Pend. 1.00%			
Estado de la superficie	Fisuras longitudinales	-			
	Piel de cocodrilo	-			
	Descaramientos	-			
	Baches	304 m2			
Obras de drenaje	Alcantarillado	Id. Plano	1 - - -		
		Servicio	Bueno - - -		
		Estado	Medio - - -		
	Cuneta	Lado	N.O.S.O.N.E.S.E.		
		Longitud	59.40 m	20.23 m	
		Revestimiento	Concreto		
		Ancho	0.40 m		
		Servicio	Malo	Malo	Malo
		Estado	Malo	Malo	Malo
	Sumidero	Lado	-	-	
Servicio		-	-		
Sitios criticos		Cruce de la aguja			
Señalización	Horizontal	Nombre	-		
		Longitud	-		
		Visibilidad	-		
	Vertical	Nombre	-		
		Estado	-		
		Visibilidad	-
