**“Propuesta Plan de Prevención en materia de Higiene y Seguridad del Trabajo para Almacenadora LAFISE.”**

Monografía para optar al título de Ingeniero Industrial.

Managua, Septiembre del 2011

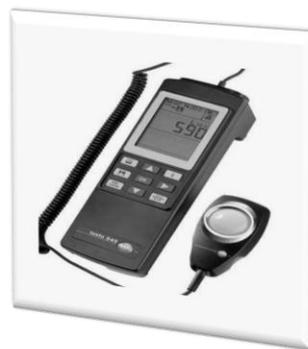
Para la realización de las medidas de iluminación se hizo uso de un Luxómetro el cual se detalla a continuación:

Equipo	<i>Luxómetro</i>
Marca	<i>Testo</i>
Modelo	<i>545</i>
Diseño	<i>DM/043563</i>
No. Serie	<i>01032232/41</i>

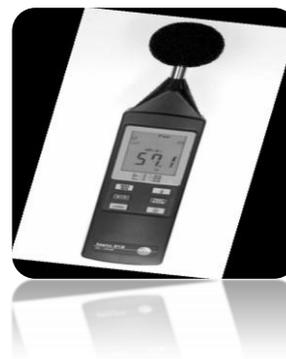
Para la realización de las medidas de ruido se hizo uso de un Sonómetro el cual se detalla a continuación.

Equipo	<b>SONOMETRO</b>
Marca	Testo
Modelo	816
Diseño	DM/043573
No. Serie	0563 8165

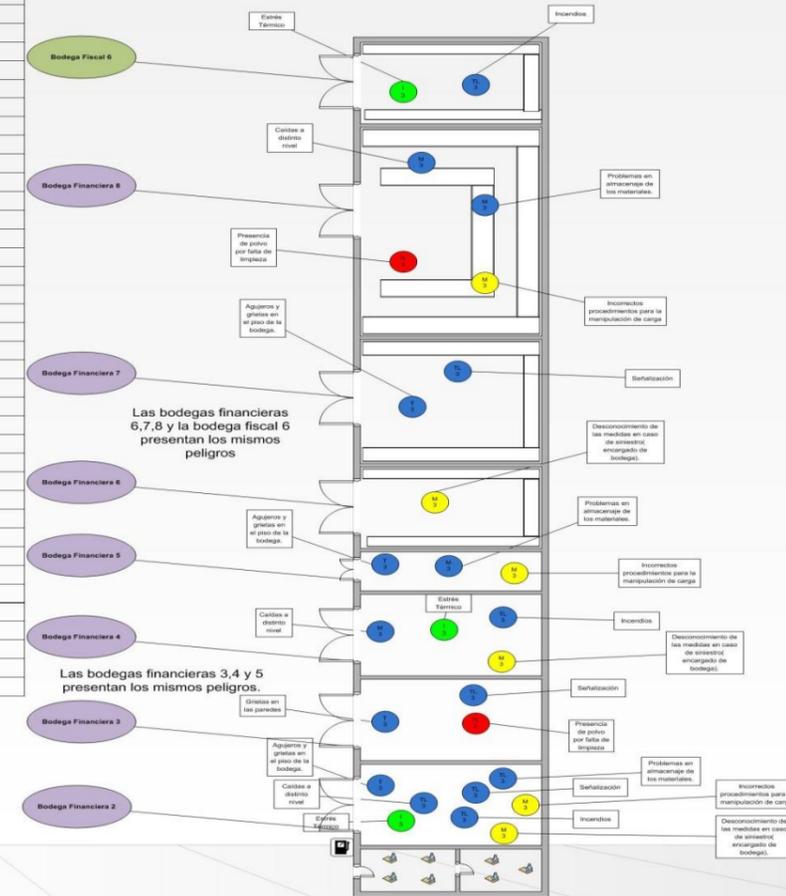
Desconocimiento de las medidas en caso de siniestro( encargado de bodega).	Moderado	3	●
	●	Agentes Químicos:			
		Presencia de polvo por falta de limpieza.	Tolerable	3	▲
		Agentes de Seguridad:			
		Problemas en el almacenaje de los materiales.	Moderado	3	●
		Caidas a distinto nivel.	Moderado	3	●
Carencia de señalización.		Moderado	3	●	
Incendios.		Tolerable	3	●	
Agujeros y grietas en el piso de la bodega.		Trivial	3	●	
Financiera 4	●	Agentes Físicos:			
		Problemas de estrés térmico.	Importante	3	●
	●	Organización del trabajo:			
		Incorrectos procedimientos para la manipulación de la carga.	Moderado	3	●
		Desconocimiento de las medidas en caso de siniestro( encargado de bodega).	Moderado	3	●
	●	Agentes Químicos:			
		Pulvo y malos olores producto de ciertos productos almacenados.	Tolerable	3	▲
		Agentes de Seguridad:			
		Problemas en el almacenaje de los materiales.	Moderado	3	●
		Caidas a distinto nivel.	Moderado	3	●

Carencia de señalización.		Tolerable	3	●	
Incendios.		Tolerable	3	●	
Agujeros y grietas en el piso de la bodega.		Trivial	3	●	
Financiera 5	●	Agentes Físicos:			
		Problemas de estrés térmico.	Importante	3	●
	●	Organización del trabajo:			
		Incorrectos procedimientos para la manipulación de la carga.	Moderado	3	●
		Desconocimiento de las medidas en caso de siniestro( encargado de bodega).	Moderado	3	●
	●	Agentes Químicos:			
		Pulvo y malos olores producto de ciertos productos almacenados.	Tolerable	3	▲
		Agentes de Seguridad:			
		Problemas en el almacenaje de los materiales.	Moderado	3	●
		Caidas a distinto nivel.	Moderado	3	●
Carencia de señalización.		Tolerable	3	●	
Incendios.		Tolerable	3	●	
Agujeros y grietas en el piso de la bodega.		Trivial	3	●	
Financiera 6	●	Agentes Físicos:			
		Problemas de estrés térmico.	Importante	3	●
	●	Organización del trabajo:			
		Incorrectos procedimientos para la manipulación de la carga.	Moderado	3	●

Desconocimiento de las medidas en caso de siniestro( encargado de bodega).	Moderado	3	●
	●	Agentes Químicos:			
		Pulvo y malos olores producto de ciertos productos almacenados.	Tolerable	3	▲
		Agentes de Seguridad:			
		Problemas en el almacenaje de los materiales.	Moderado	3	●
		Caidas a distinto nivel.	Moderado	3	●
Carencia de señalización.		Tolerable	3	●	
Incendios.		Tolerable	3	●	
Agujeros y grietas en el piso de la bodega.		Trivial	3	●

Financiera 7	●	Agentes Físicos:			
		Problemas de estrés térmico.	Importante	3	●
	●	Organización del trabajo:			
		Incorrectos procedimientos para la manipulación de la carga.	Moderado	3	●
		Desconocimiento de las medidas en caso de siniestro( encargado de bodega).	Moderado	3	●
	●	Agentes Químicos:			
		Pulvo y malos olores producto de ciertos productos almacenados.	Tolerable	3	▲
		Agentes de Seguridad:			
		Problemas en el almacenaje de los materiales.	Moderado	3	●
		Caidas a distinto nivel.	Moderado	3	●
Carencia de señalización.		Tolerable	3	●	
Incendios.		Tolerable	3	●	
Agujeros y grietas en el piso de la bodega.		Trivial	3	●	
Financiera 8	●	Agentes Físicos:			
		Problemas de estrés térmico.	Importante	3	●
	●	Organización del trabajo:			
		Incorrectos procedimientos para la manipulación de la carga.	Moderado	3	●
		Desconocimiento de las medidas en caso de siniestro( encargado de bodega).	Moderado	3	●
	●	Agentes Químicos:

Presencia de polvo por falta de limpieza.	Tolerable	3	▲
		Agentes de Seguridad:			
		Problemas en el almacenaje de los materiales.	Moderado	3	●
		Caidas a distinto nivel.	Moderado	3	●
Carencia de señalización.		Tolerable	3	●	
Incendios.		Tolerable	3	●	
Agujeros y grietas en el piso de la bodega.		Trivial	3	●	
Fiscal 6	●	Agentes Físicos:			
		Problemas de estrés térmico.	Importante	3	●
	●	Organización del trabajo:			
		Incorrectos procedimientos para la manipulación de la carga.	Moderado	3	●
		Desconocimiento de las medidas en caso de siniestro( encargado de bodega).	Moderado	3	●
	●	Agentes Químicos:			
		Pulvo y malos olores producto de ciertos productos almacenados.	Tolerable	3	▲
		Agentes de Seguridad:			
		Problemas en el almacenaje de los materiales.	Moderado	3	●
		Caidas a distinto nivel.	Moderado	3	●
Carencia de señalización.		Tolerable	3	●	
Incendios.		Tolerable	3	●	
Agujeros y grietas en el piso de la bodega.		Trivial	3	●

La cantidad de operarios es de tres por cada una de las bodegas.

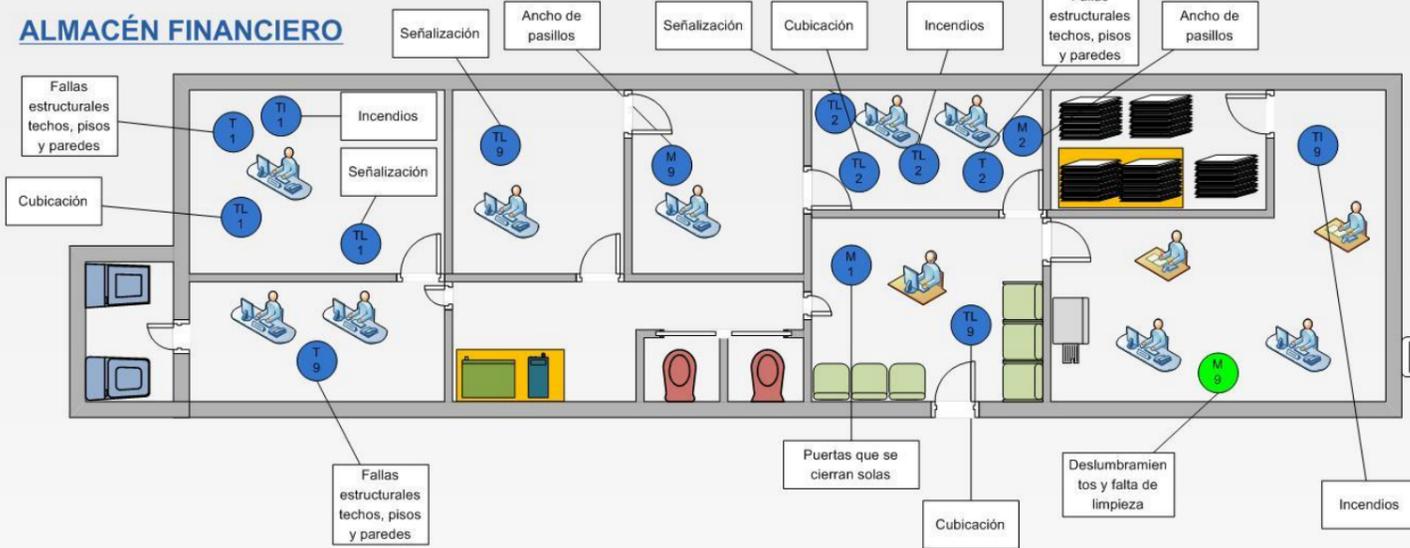
Área	Color	Factor de Riesgo	Categoría de estimación del riesgo	No. De trabajadores expuestos	Efectos a la salud y No. De casos
Asesoría Legal	●	Agente de físico			
		Deslumbramiento y falta de limpieza	Moderado	2	●
	●	Agente de seguridad			
		Ancho de pasillos	Moderado	2	●
		Incendios	Tolerable	2	●
		Señalización	Tolerable	2	●
		Fallos estructurales suelos, techos y paredes	Trivial	2	●
Auditoria Interna	●	Agente de físico			
		Deslumbramiento y falta de limpieza	Moderado	1	●
	●	Agente de seguridad			
		Ancho de pasillos	Moderado	1	●
		Señalización	Tolerable	1	●
		Incendios	Tolerable	1	●
		Fallos estructurales suelos, techos y paredes	Trivial	1	●
Contabilidad	●	Agente de físico			
		Deslumbramiento y falta de limpieza	Moderado	4	●
	●	Agente de seguridad			
		Ancho de pasillos	Moderado	4	●
		Señalización	Tolerable	4	●
		Incendios	Tolerable	4	●
		Cubicación	Tolerable	4	●
		Fallos estructurales suelos, techos y paredes	Trivial	4	●

Gerencia General	●	Agente de seguridad			
		Señalización	Tolerable	1	●
		Incendios	Tolerable	1	●
		Cubicación	Tolerable	1	●
		Fallos estructurales suelos, techos y paredes	Trivial	1	●
Operac. Financieras	●	Agente de seguridad			
		Ancho de pasillos	Moderado	2	●
		Señalización	Tolerable	2	●
		Incendios	Tolerable	2	●
		Cubicación	Tolerable	2	●
		Fallos estructurales suelos, techos y paredes	Trivial	2	●

Recepción	●	Agente de físico			
		Deslumbramiento y falta de limpieza	Moderado	1	●
	●	Agente de seguridad			
		Ancho de pasillos	Moderado	1	●
		Puertas que se cierran solas	Moderado	1	●
		Señalización	Tolerable	1	●
		Incendios	Tolerable	1	●
Coordinador de Operac. Financieras	●	Agente de físico			
		Deslumbramiento y falta de limpieza	Moderado	1	●
	●	Agente de seguridad			
		Ancho de pasillos	Moderado	1	●
		Señalización	Tolerable	1	●
		Incendios	Tolerable	1	●
		Cubicación	Tolerable	1	●
	Fallos estructurales suelos, techos y paredes	Trivial	1	●

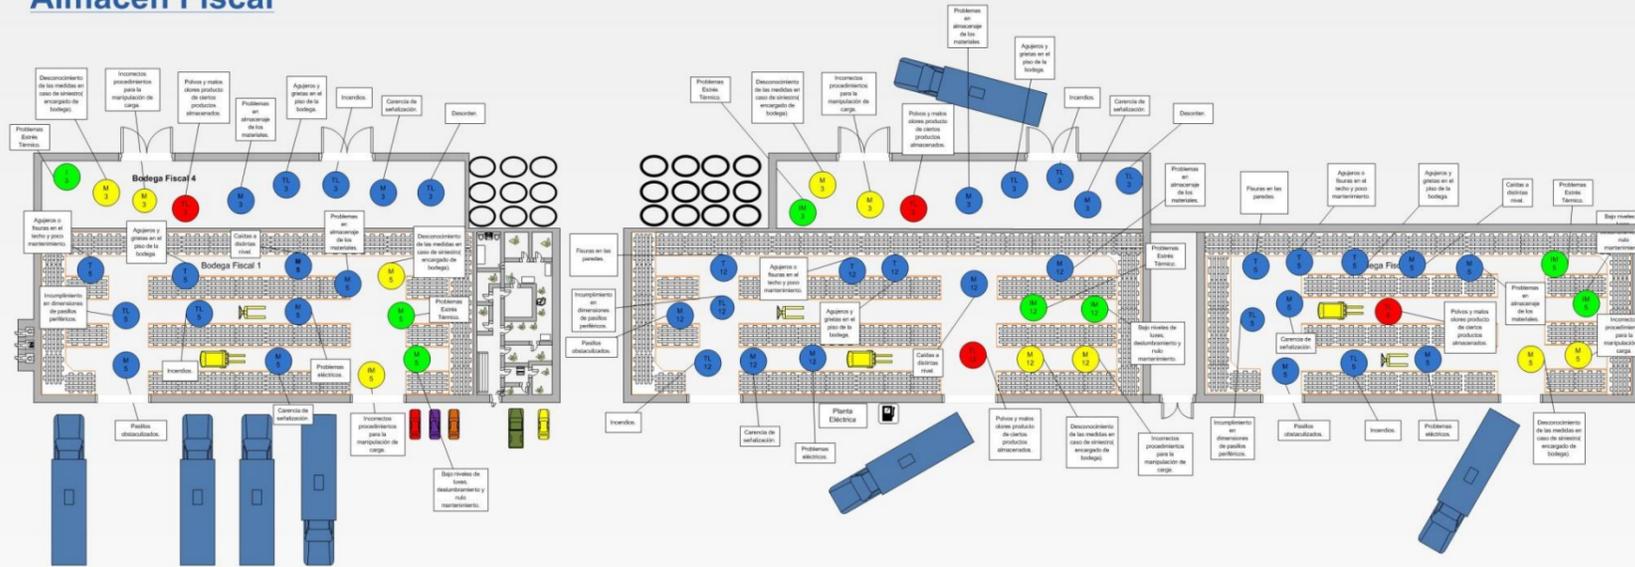
### Almacén Fiscal

Bodega	Color	Factor de Riesgo	Categoría de Estimación del Riesgo	No. de trabajadores expuestos	Efecto a la salud y número de casos	
Fiscal 1	●	Agentes Físicos:				
		Bajas niveles de iluminación, deslumbramientos y falta de mantenimiento.	Moderado	5	●	
		Problemas de estrés térmico.	Moderado	5	●	
	●	Organización del trabajo:				
		Incorrectos procedimientos para la manipulación de la carga.	Importante	5	●	
		Desconocimiento de las medidas en caso de siniestro (encargado de bodega).	Moderado	5	●	
	●	Agentes de Seguridad:				
		Problemas en el almacenaje de los materiales.	Moderado	5	●	
		Caidas a distinto nivel.	Moderado	5	●	
		Pasillos obstaculizados.	Moderado	5	●	
		Carencia de señalización.	Moderado	5	●	
		Problemas eléctricos.	Moderado	5	●	
Fiscal 2	●	Agentes Físicos:				
		Bajas niveles de iluminación, deslumbramientos y falta de mantenimiento.	Importante	12	●	
		Problemas de estrés térmico.	Importante	12	●

●	Organización del trabajo:				
		Incorrectos procedimientos para la manipulación de la carga.	Moderado	12	●	
		Desconocimiento de las medidas en caso de siniestro (encargado de bodega).	Moderado	12	●	
	●	Agentes Químicos:				
		Pulvis y malos olores producto de ciertos productos almacenados.	Tolerable	12	▲	
		●	Agentes de Seguridad:			
Problemas en el almacenaje de los materiales.	Moderado		12	●		
Caidas a distinto nivel.	Moderado		12	●		
Pasillos obstaculizados.	Moderado		12	●		
Carencia de señalización.	Moderado		12	●		
Problemas eléctricos.	Moderado		12	●		
Fiscal 3	●	Agentes Físicos:				
		Bajas niveles de iluminación, deslumbramientos y falta de mantenimiento.	Importante	5	●	
		Problemas de estrés térmico.	Importante	5	●	
	●	Organización del trabajo:				
		Incorrectos procedimientos para la manipulación de la carga.	Moderado	5	●	
		Desconocimiento de las medidas en caso de siniestro (encargado de bodega).	Moderado	5	●

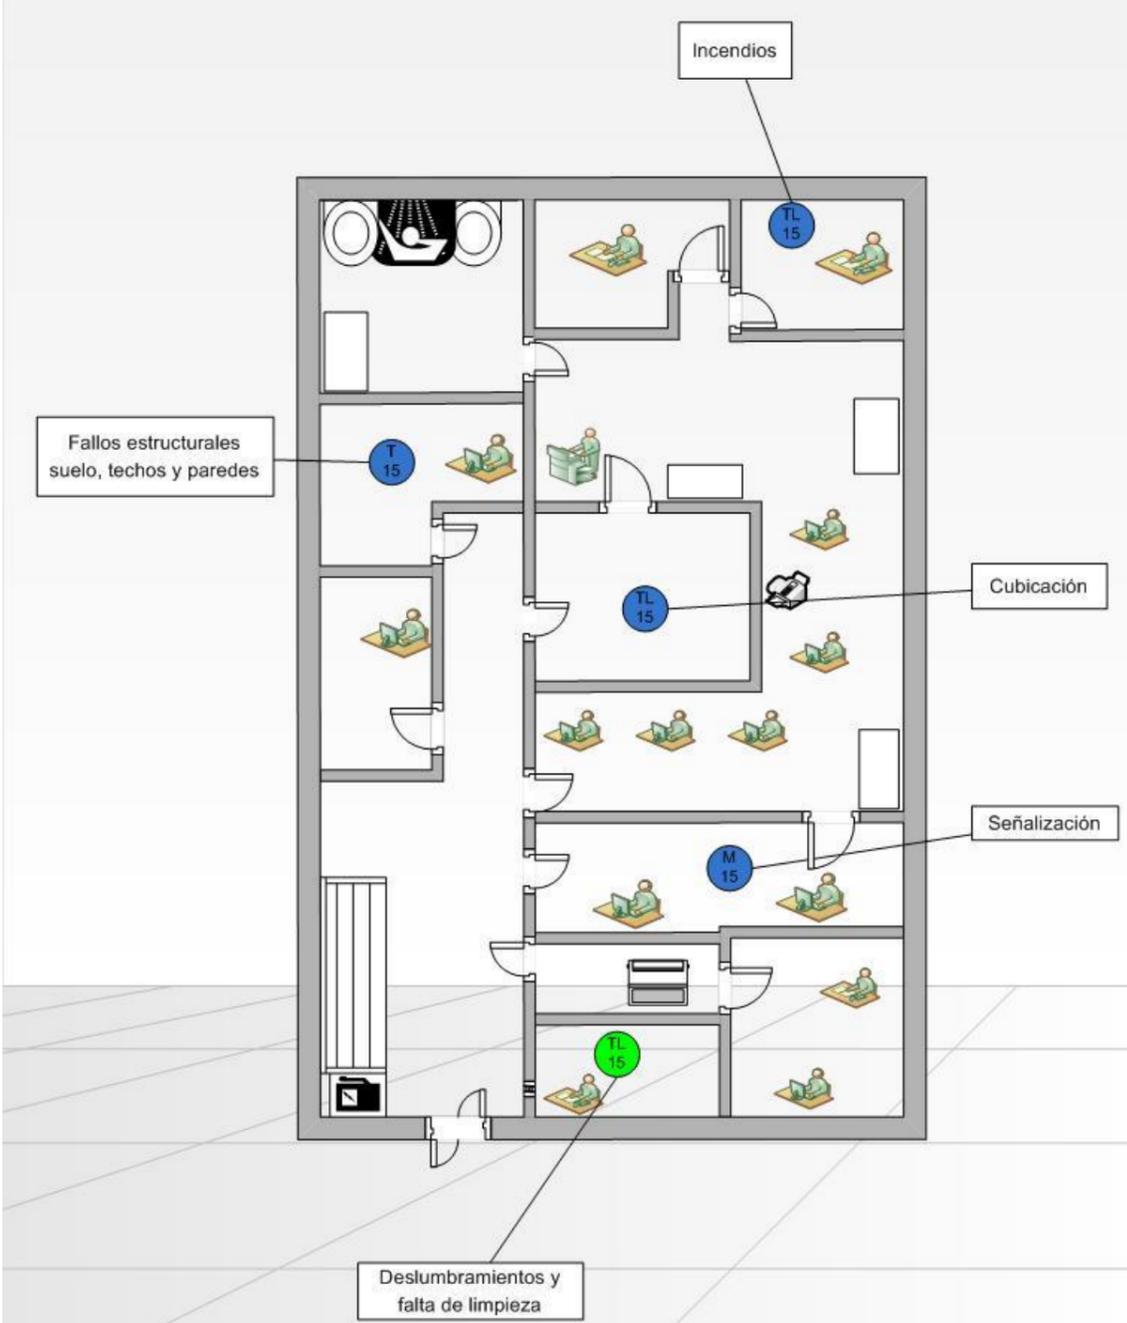
# ALMACÉN FISCAL

Área	Color	Factor de Riesgo	Categoría de estimación	No. De trabajadores expuestos	Efectos a la salud y No. De casos
Kardex	●	Agente de físico			
		Deslumbramiento y falta de limpieza	Tolerable	1	●
	●	Agente de seguridad			
		Incendios	Moderado	1	●
		Señalización	Moderado	1	●
		Cubicación	Tolerable	1	●
Ger. operaciones	●	Agente de físico			
		Deslumbramiento y falta de limpieza	Tolerable	1	●
	●	Agente de seguridad			
		Señalización	Moderado	1	●
		Incendios	Tolerable	1	●
		Cubicación	Tolerable	1	●
Cons. de Carga	●	Agente de físico			
		Deslumbramiento y falta de limpieza	Tolerable	1	●
	●	Agente de seguridad			
		Señalización	Moderado	1	●
		Incendios	Tolerable	1	●
		Cubicación	Tolerable	1	●
Ventas	●	Agente de físico			
		Deslumbramiento y falta de limpieza	Tolerable	1	●
	●	Agente de seguridad			
		Señalización	Moderado	1	●
		Incendios	Tolerable	1	●
		Fallos estructurales suelos, techos y paredes	Trivial	1	●
