# VALORACION Y REHABILITACION DEL PATRIMONIO "CASA NATAL RUBEN DARIO" Y SU ENTORNO INMEDIATO

Monografía para optar al título de arquitecto.

UNIVERSIDAD NACIONAL  
DE INGENIERIA

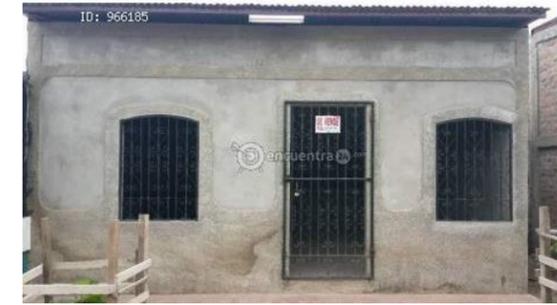
Fotografía 4: Casa de zinc

El uso de tejas de barro cocido ha ido desapareciendo, en la actualidad en algunas viviendas ya se empieza hacer uso de techos de zinc. Perdiendo poco a poco esta característica arquitectónica del colorido de sus techos de barro.

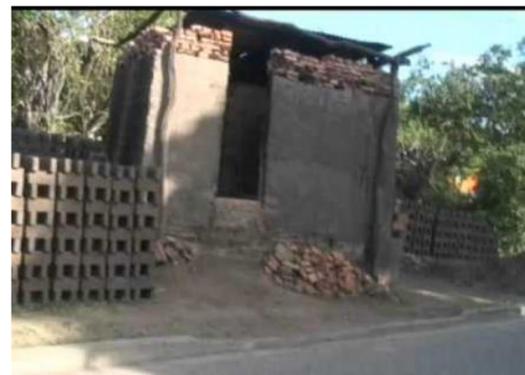
Fotografía 3: Ladrillera

Actualmente en la ciudad se está implementando la fabricación de bloques de concreto, sin embargo, este material es bastante nuevo en el sector y son pocas las casas que lo contienen. Sabemos que Poco a poco la ciudad cambiará a este nuevo material, donde el cambio será lento a como lo fue con el ladrillo de barro cocido. (Torres, 2016)

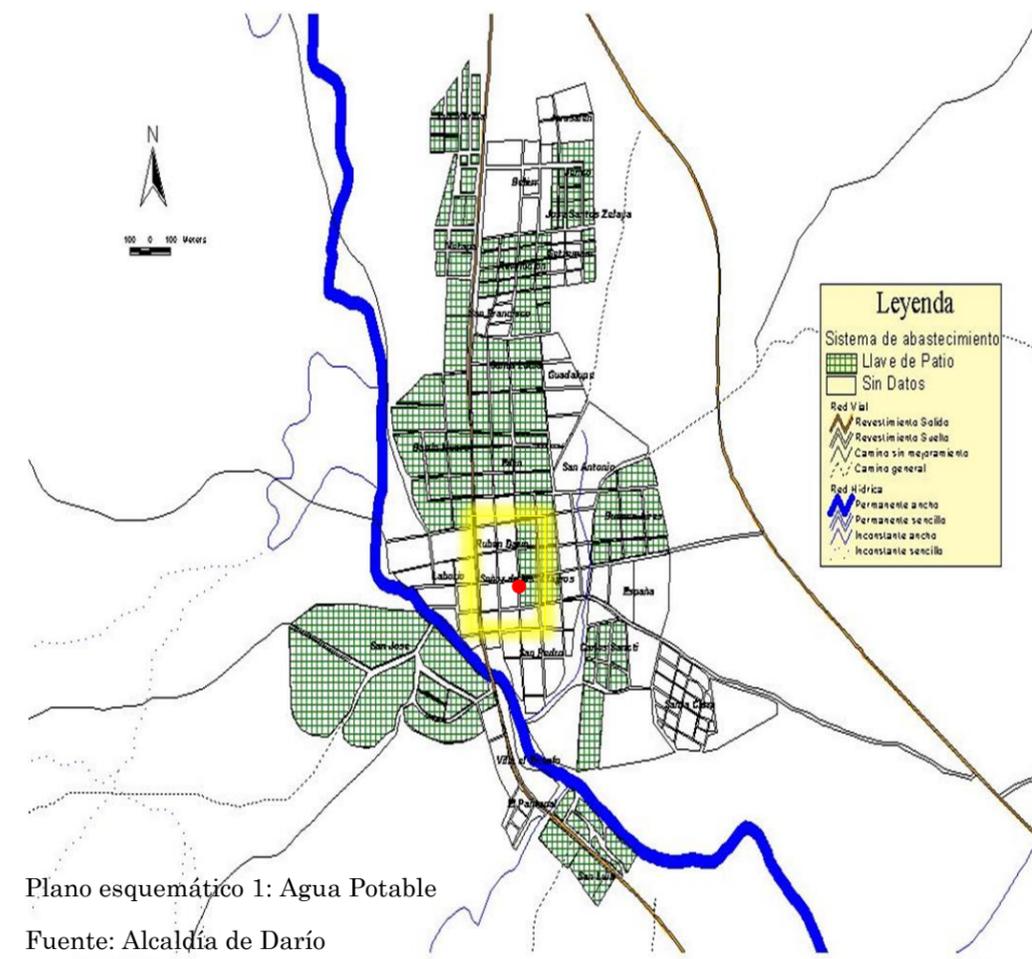
Plano esquemático 1: Agua Potable

El agua es considerada de buena calidad, dos veces al mes se realizan pruebas de laboratorio para determinar su calidad y su nivel de cloración. La cloración se hace directa a través del sistema cloro-gas con una dosificación de 7 lb. En el verano y 10 lb. En el invierno con una constancia de 24 horas.

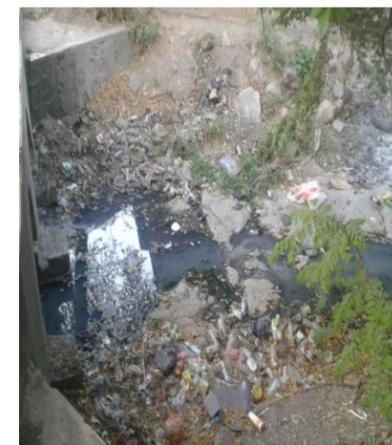
Fotografía 9: Río grande de Matagalpa

. El municipio de Darío es atravesado de norte a sureste por el río Grande de Matagalpa, contaminado totalmente tanto por aguas negras como por basura acumulada por la misma población.

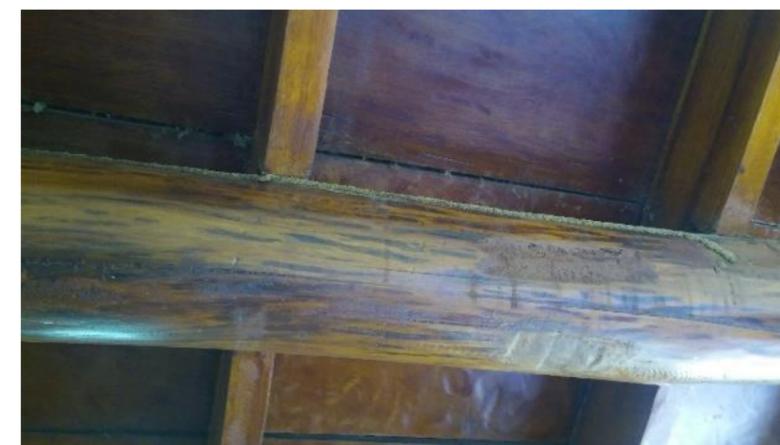
Fotografía 12: Vigas de madera

Otra de las situaciones que se presentan es fallas en varias de sus vigas, piezas de madera con recalce y otras en un estado de deterioro

Durante la revisión de este museo, se constató que el daño más característico que presenta el cielo raso, es la humedad infiltrada a través del mal estado de las tejas que cubren estas dos áreas (casa natal-sala de exhibición de fotos). El estado de este, representa un riesgo para la protección y resguardo de los monumentos que se encuentran dentro de esta edificación, como de la misma.

En el recorrido se reconoce también, la presencia de insectos comején, en la sala de exhibición de fotos de musas Darianas. Esta sala es la que muestra mayor daño arquitectónico, debido a la humedad. A pesar de demostrar la necesidad de una rehabilitación, se ha intentado reparar las filtraciones, recubriendo áreas más dañadas con sacos, tratando de impermeabilizar ante esta situación. Pero estos sacos son también acumuladores de agua totalmente dañados que no prometen larga vida útil.

En caso de tejas dañadas o que presenten mucha humedad y se vean deterioradas se propone que sean reemplazadas, para un mejor aspecto del edificio y también por su conservación.

Una de las formas más eficaces de un buen mantenimiento y conservación es la limpieza, por lo que se debe tener el sumo cuidado de retirar de la zona todas las piezas dañadas o deterioradas que ameritan mejoras o cambios y que no sean transmisoras de daños como lo hace el comején.

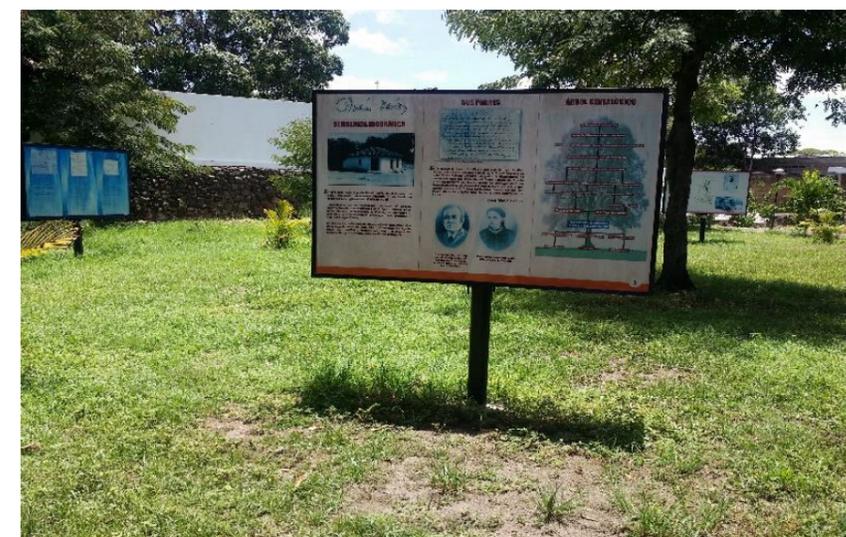
Fotografía 17: Área de infografía

Si bien el sitio cuenta con información del personaje histórico y del bien patrimonial, no cuenta un personal capacitado para cualquier consulta que pueda surgir de los visitantes o simplemente para servir de guía.

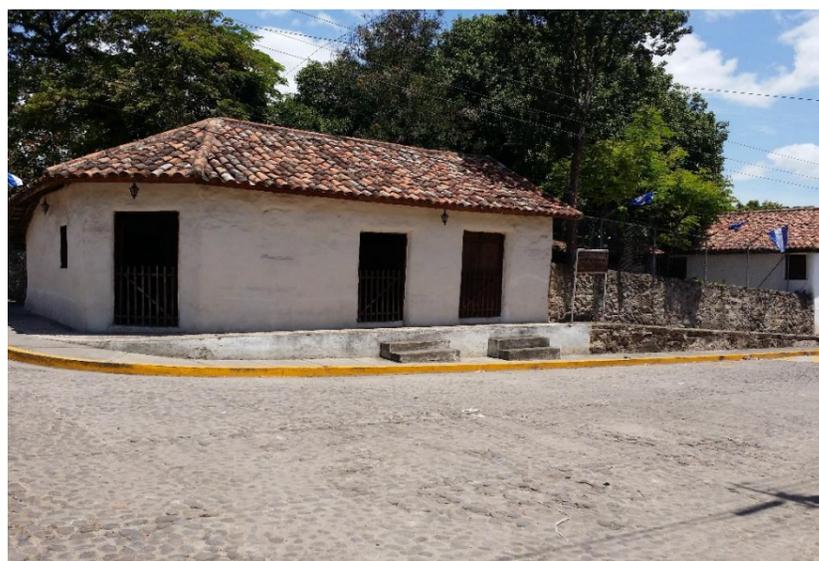
Fotografía 18: Calle casa natal

Podemos decir que el contexto y el entorno están nivelados haciendo énfasis en el cambio del material de la calle donde se encuentra el bien, esto sirve al visitante como referencia para dar la sensación de que algo se destaca en esa zona.

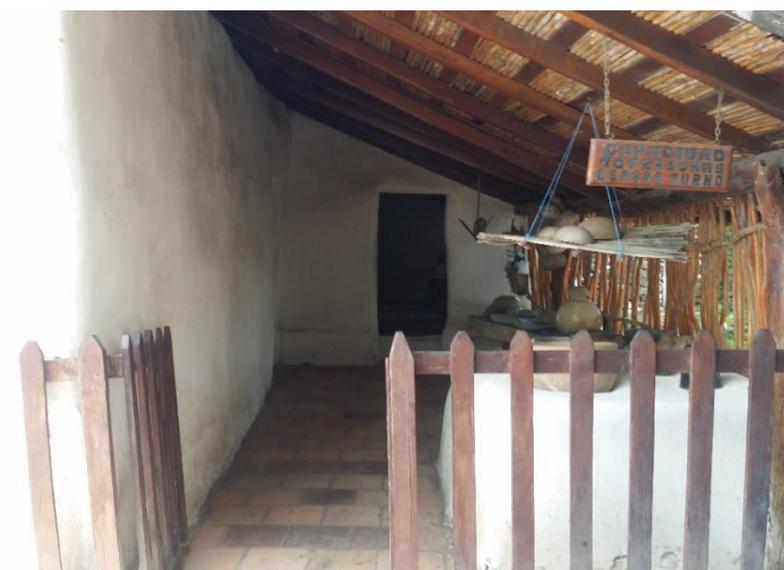
En este punto podemos partir de la falta de rótulos para identificar cada área del sitio patrimonial, solo se cuenta con un rotulo donde se especifica la capacidad máxima de personas que pueden entrar a la casa.

Fotografía 19: Rotulo capacidad de personas

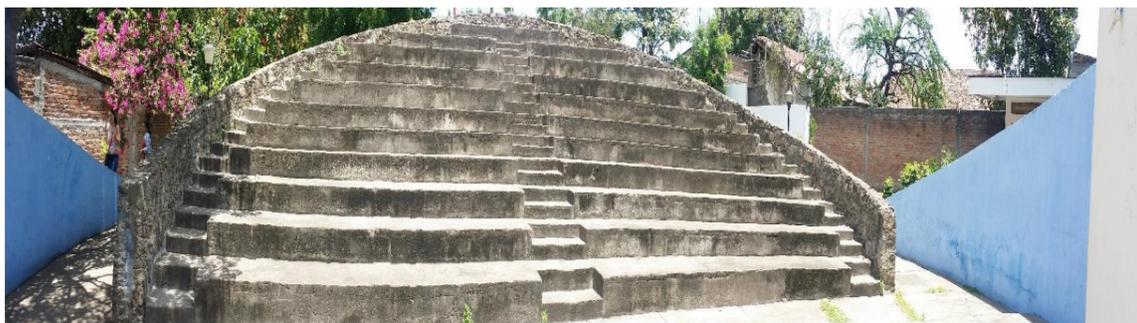
En la casa natal se desarrollan actividades alusivas al natalicio del poeta Rubén Darío en el mes de enero y otras actividades para las fiestas patrias, en cada una de ellas se hace uso de los espacios exteriores, específicamente en el área del anfiteatro y donde está ubicado el monumento sin afectar la casa.

Fotografía 20: Área de actividades (Anfiteatro)
