**UNIVERSIDAD NACIONAL DE INGENIERÍA**  
**FACULTAD DE ARQUITECTURA**

*INFORME DE EJECUCIÓN DE PRÁCTICA PROFESIONAL  
SUPERVISADA PARA OPTAR AL TÍTULO DE:*

*“INVENTARIO DE BIENES INMUEBLES ARQUITECTÓNICOS DE  
LOS DEPARTAMENTOS DE GRANADA, MASAYA Y EN EL CENTRO  
URBANO DE SUTIABA, LEÓN. JULIO 2008 - FEBRERO, 2010”.*

*ALVARO ENRIQUE MUÑOZ CHAVES*

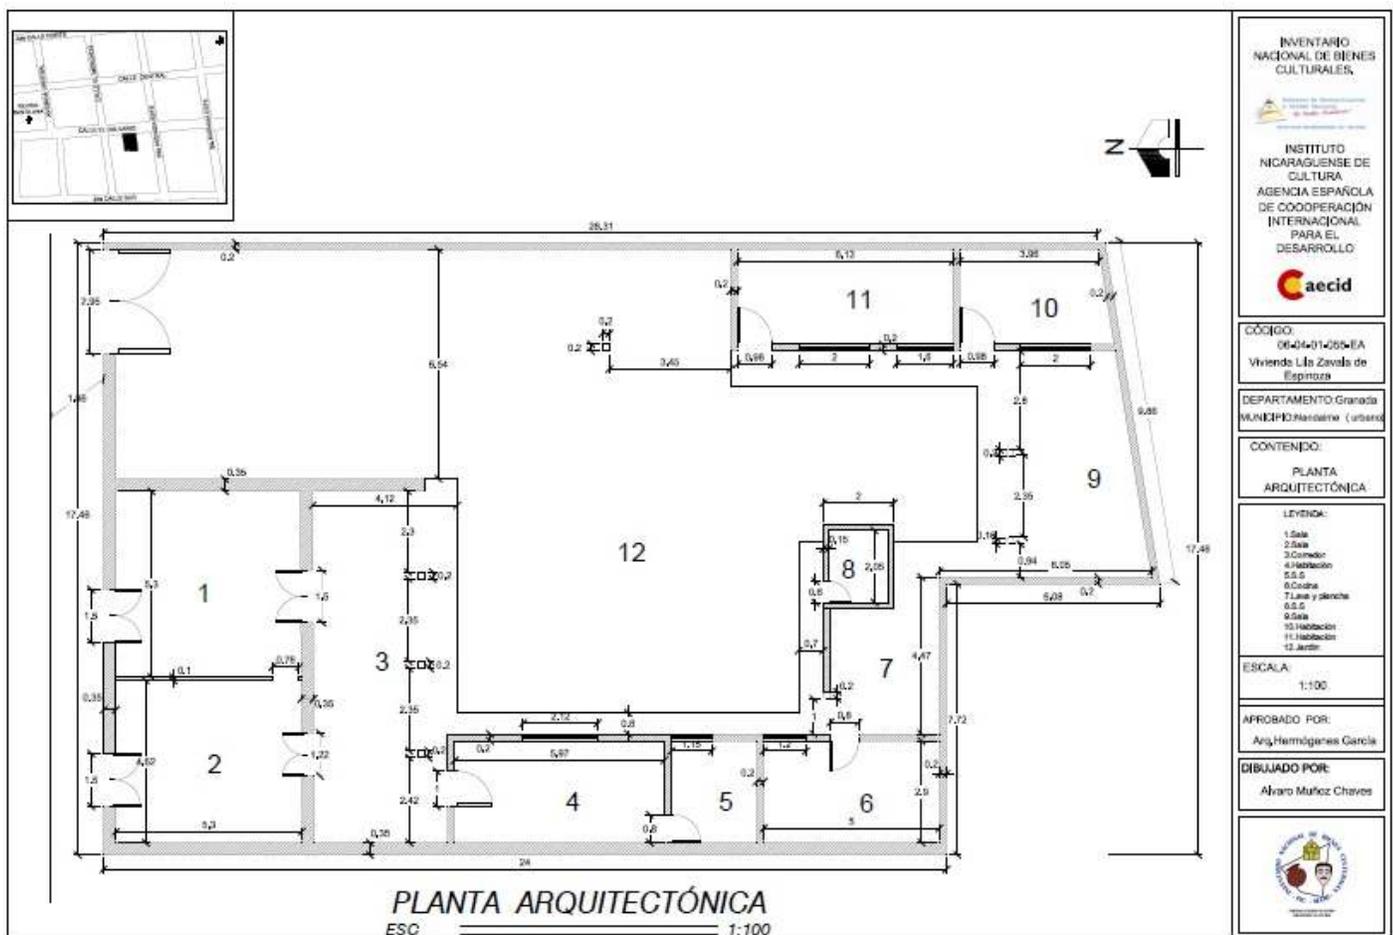
Plano 1: Inmueble 06-04-01-055-EA. Vivienda Lila Zavala de Espinoza, Nandaime, Granada. Elaborado por Alvaro Muñoz.

A continuación un ejemplo un levantamiento ya digitalizado con su cajetín oficial:

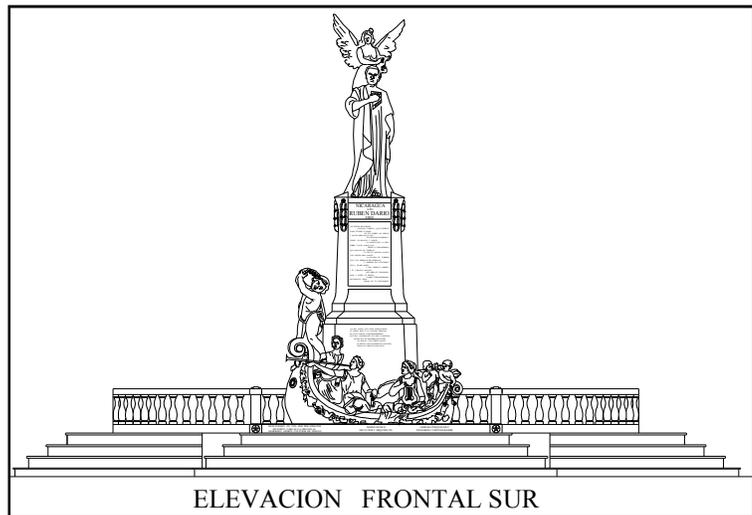
Plano 2: Elevación principal, monumento Rubén Darío. Dibujo elaborado por Alvaro Muñoz.

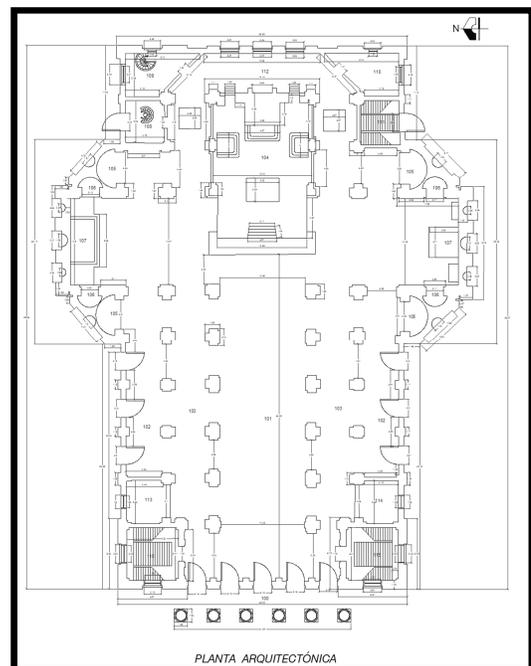
Plano 3: Planta arquitectónica acotada de la Antigua Catedral de Managua. Dibujo elaborado por Alvaro Muñoz.

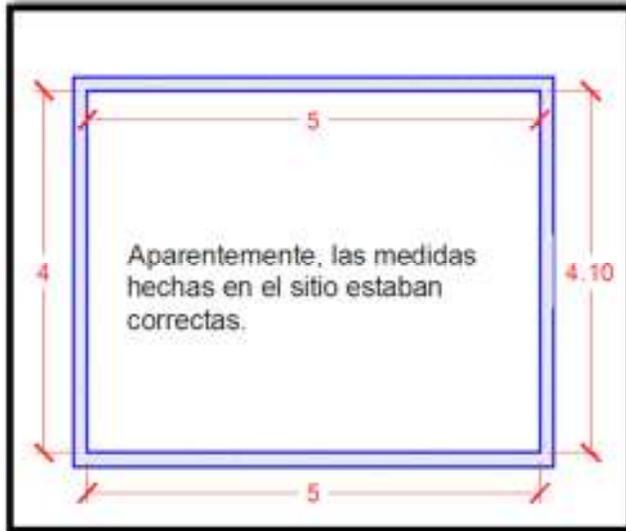
Plano 4: Cuarto acotado normal. Elaborado por Alvaro Muñoz. Fecha: Febrero 2014

De esta manera se representa el proceso de medición utilizando cotas en diagonal:

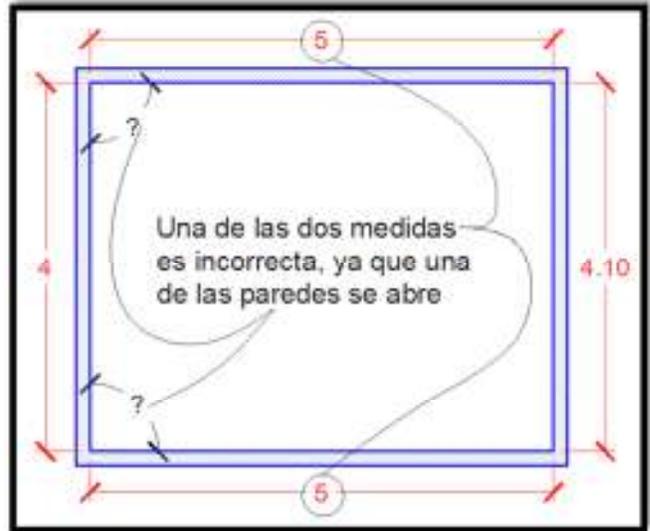
Plano 5: Referencia a dos posibles medias incorrectas en el plano. Elaborado por Alvaro Muñoz. Fecha: Febrero 2014

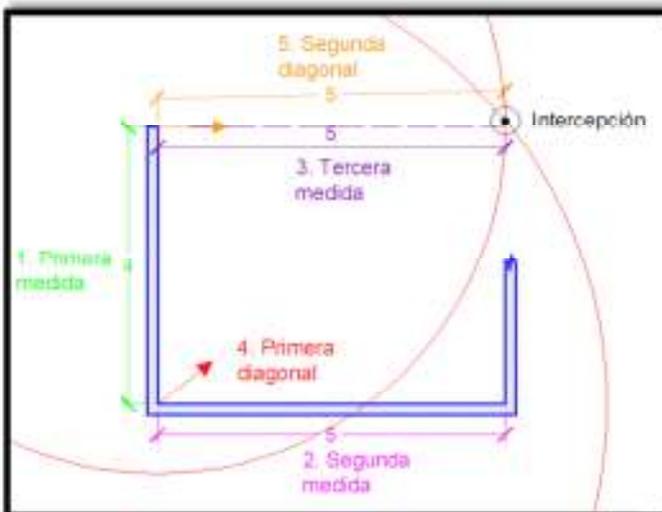
Generalmente las paredes no fueron perpendiculares, en un ambiente de 4 paredes, 2 de ellas se abrían o cerraban creando ángulos diferentes a 90 grados.

Plano 6: Forma de y orden de medidas y diagonales. Elaborado por: Alvaro Muñoz. Fecha: Febrero 2014.

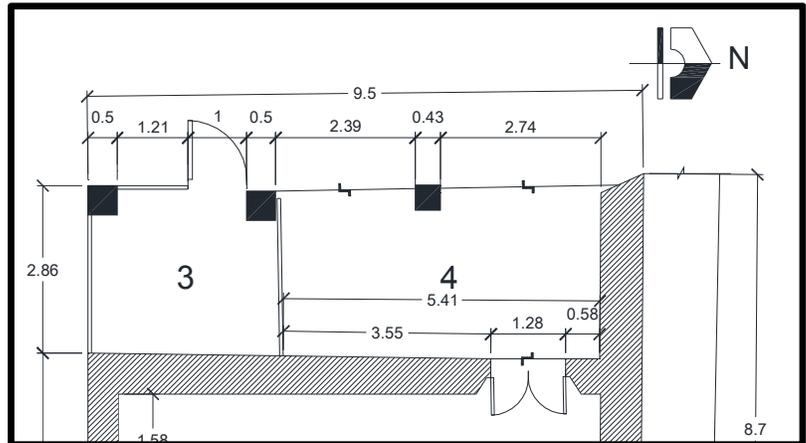
Se midió individualmente cada pared, columna, boquete, etc. Este proceso se utilizó donde los ambientes tenían obstáculos para la medición como muebles o biombos.

Plano 8: Vivienda de Sutiaba, León, dibujado con cotas individuales. Acotado por Alvaro Muñoz. Dibujo: Arq. Brissa Suárez, PINBC. Fecha: Febrero 2014.

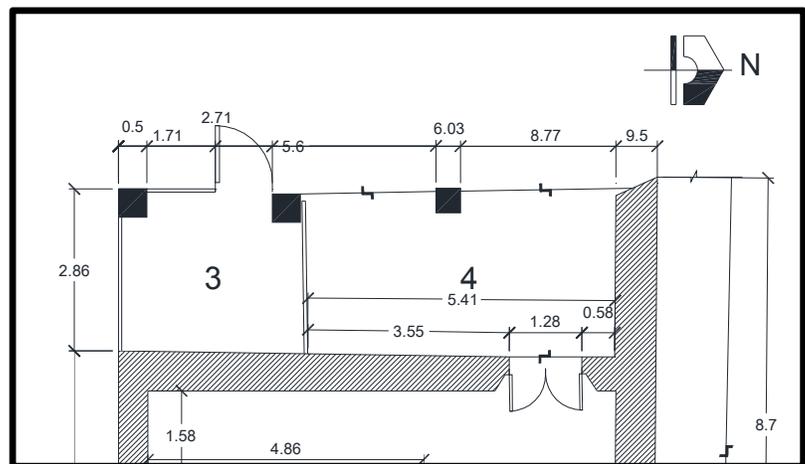
Se midió de manera continua partiendo de un extremo, leyendo de manera continua cada medida a con forme se avanzaba. De esta forma fue mucho más fácil para el dibujante el proceso de digitalización.

Plano 9: Vivienda en la zona de Sutiaba, León, dibujado con cotas acumulada. Acotado por Alvaro Muñoz. Dibujo: Arq. Brissa Suárez. Fecha: Febrero 2014.

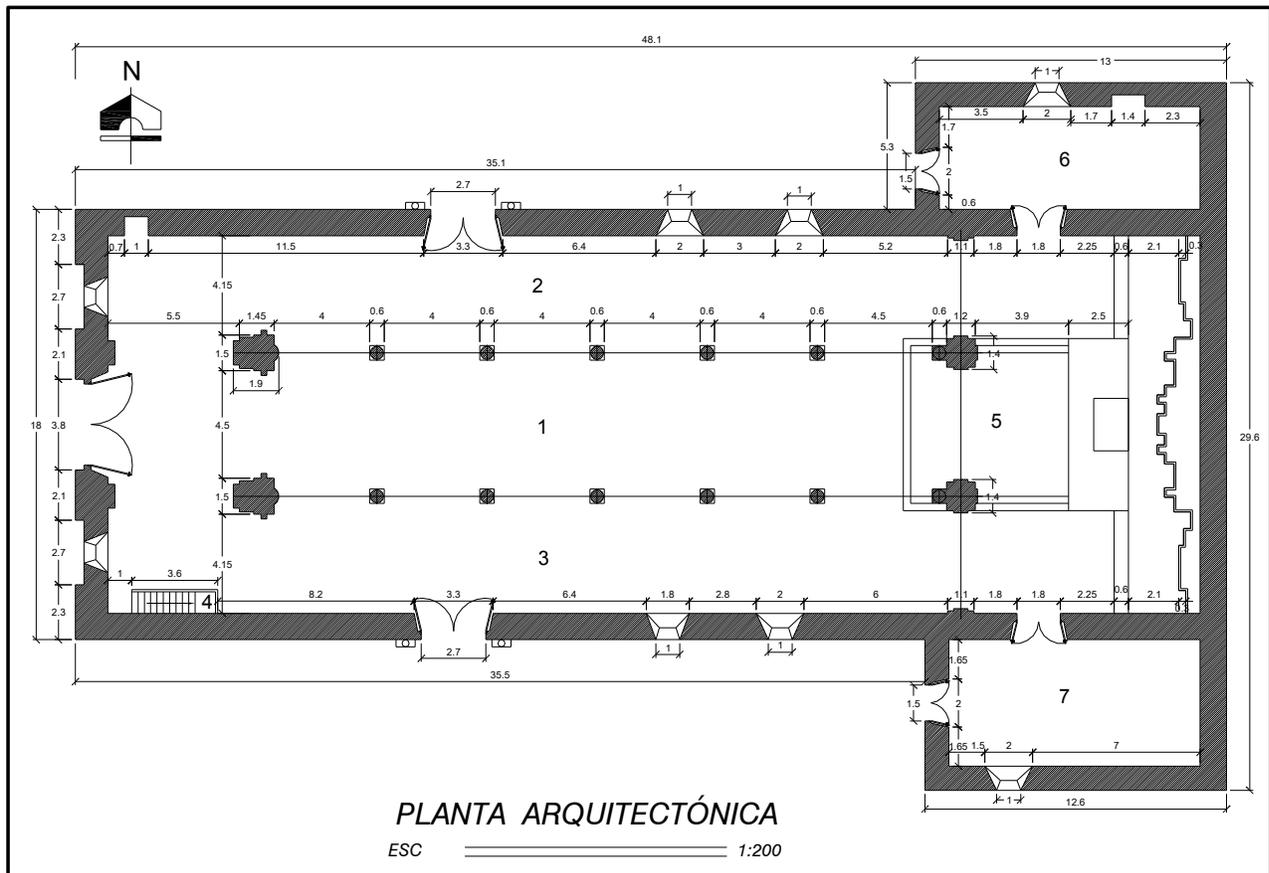
Plano 10: Iglesia Santa Ana, Nandaime, Granada. Plano digitalizado por Alvaro Muñoz.

Conjuntamente se le agregó el plano de ubicación del inmueble con el lote en color magenta, textos en color amarillo y cuadras en color rojo así como el respectivo cajetín con los logos del PINBC, AECID y el logo del gobierno actual.

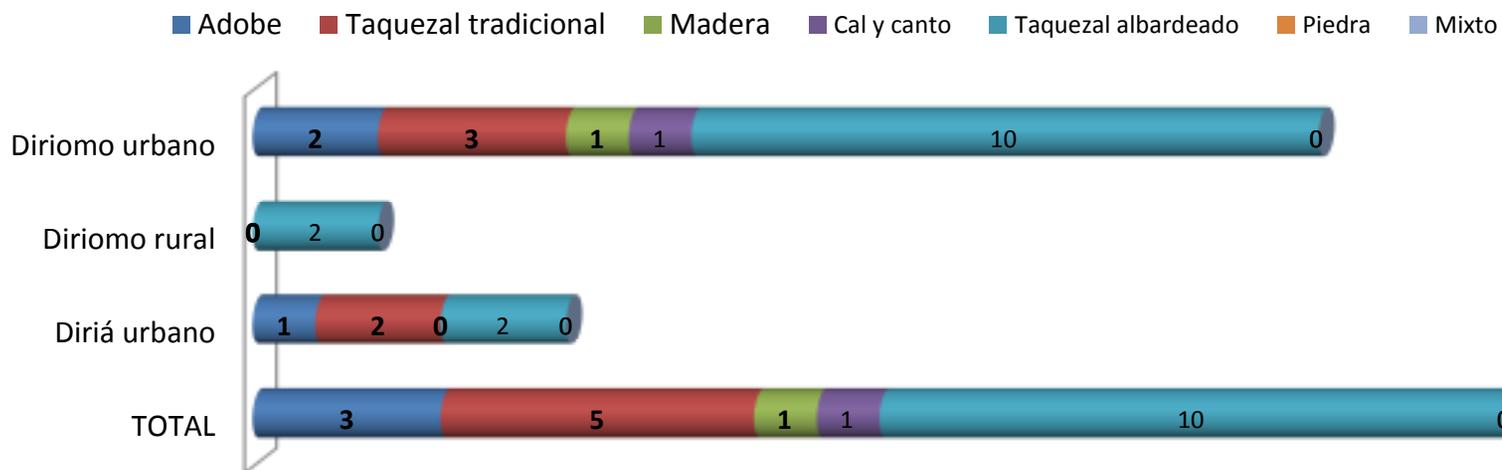
Gráfico 2: Sistemas constructivos del departamento de Granada. Elaborado por Alvaro Muñoz. Marzo 2014.

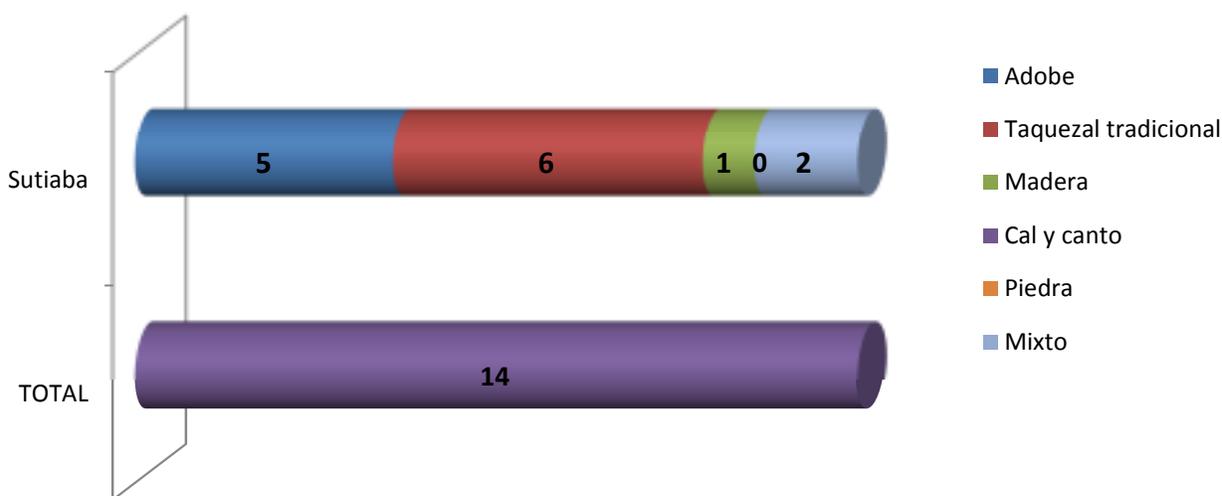
Gráfico 3: Sistemas constructivos del Centro Urbano de Sutiaba, León. Elaborado por Alvaro Muñoz. Marzo 2014.

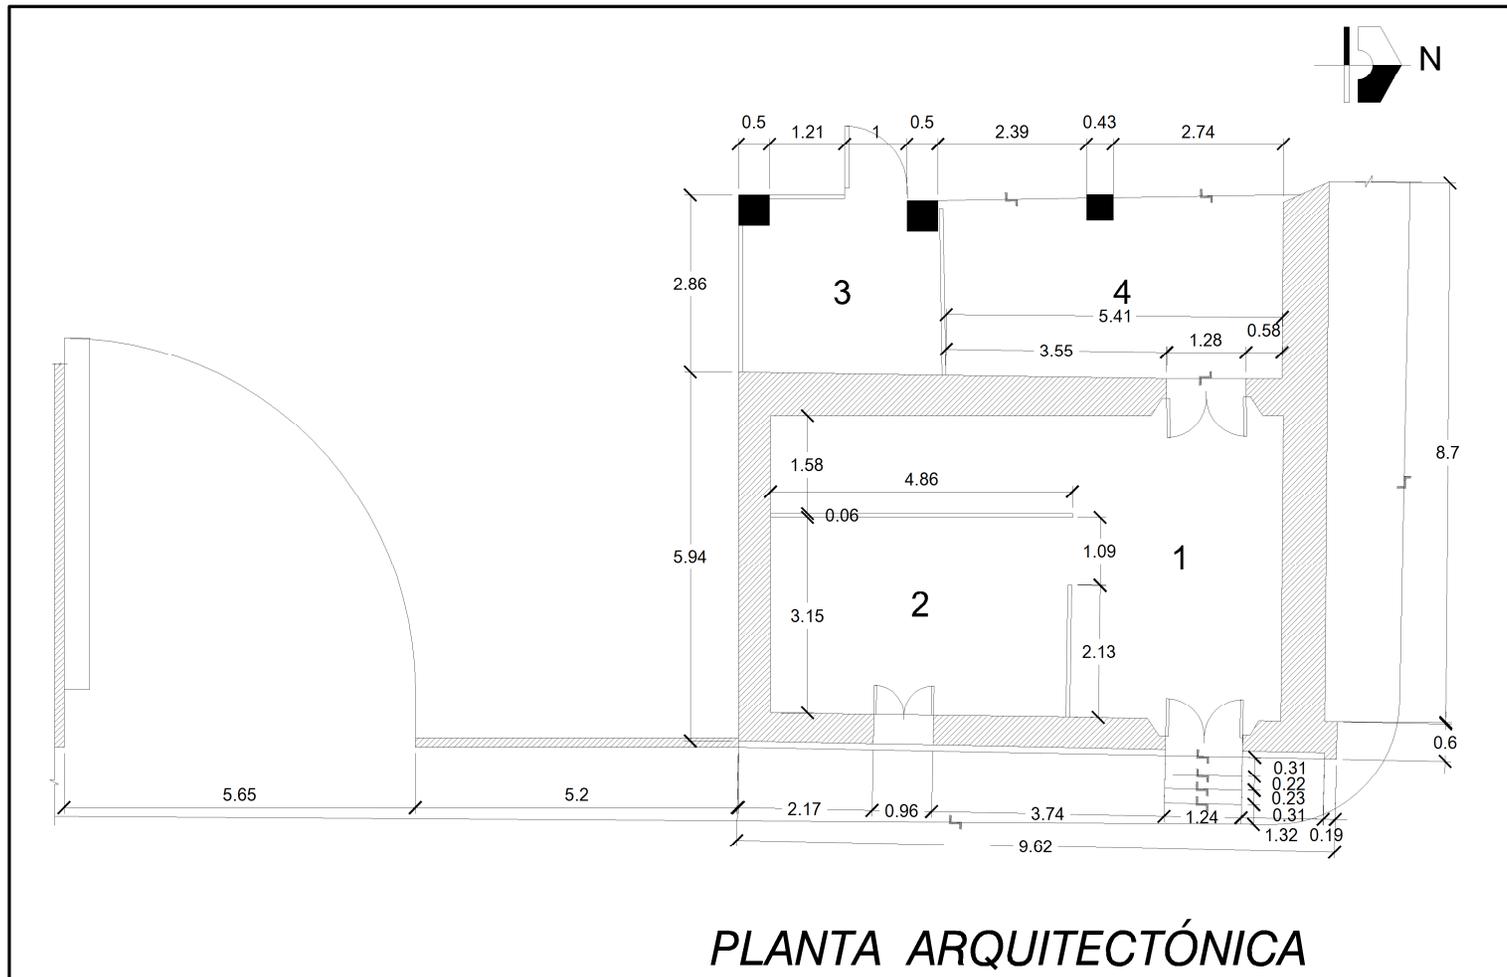
Plano 11: Planta arquitectónica de inmueble Beatriz Roque. Sutiaba, León. Elaborado por Arq. Brissa Suárez. PINBC.
