UNIVERSIDAD NACIONAL DE INGENIERÍA

Tesis para optar al Título de Arquitecto

***PROPUESTA DE CONSERVACIÓN DEL CONJUNTO URBANO
ARQUITECTÓNICO DE LA IGLESIA SAN JUAN BAUTISTA DE
SUTIABA, LEÓN, NICARAGUA.***

Managua, Abril del 2017.

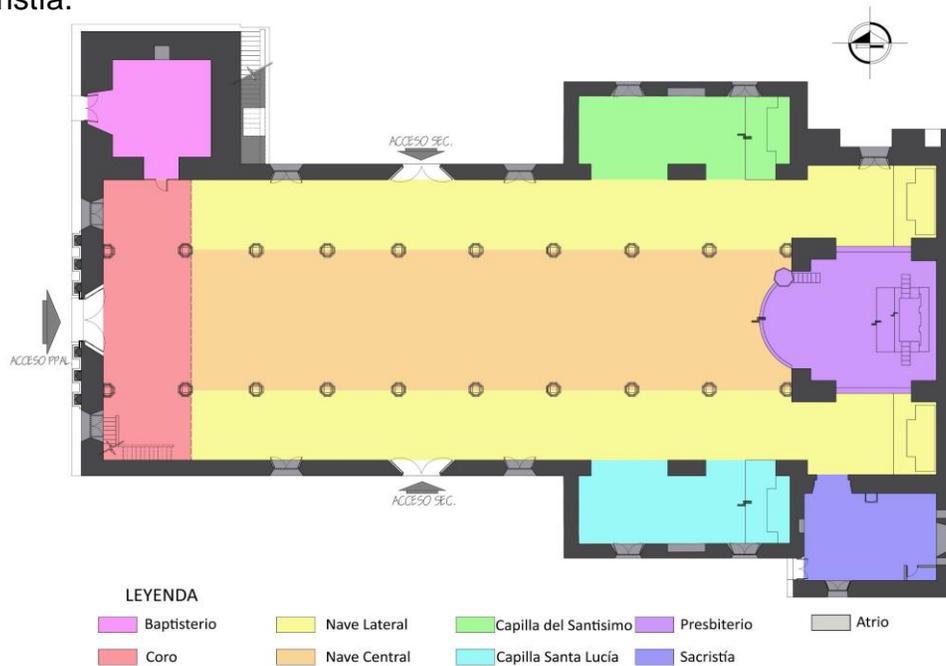
Gráfico N°16. Identificación de ambiente en planta arquitectónica Fuente: Propia.

Entre los ambientes que conforman la iglesia están: Atrio, Baptisterio, Campanario, Coro, tres Naves: la Nave Central y dos Laterales, Presbiterio, Capillas Laterales y la Sacristía.

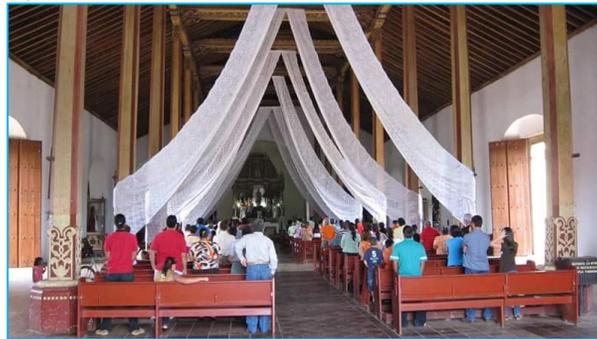
Foto N°47. Acceso principal hacia Naves
Fuente: Propia (2016).

La nave central se encuentra delimitada por dos columnatas conformadas por veinte elementos de madera, las cuales son de gran esbeltez y tienen elementos decorativos tallados en bajo relieve con inspiraciones vegetales de estilo mudéjar. En los extremos este y oeste de la nave central las columnas se encuentran junto a los muros.

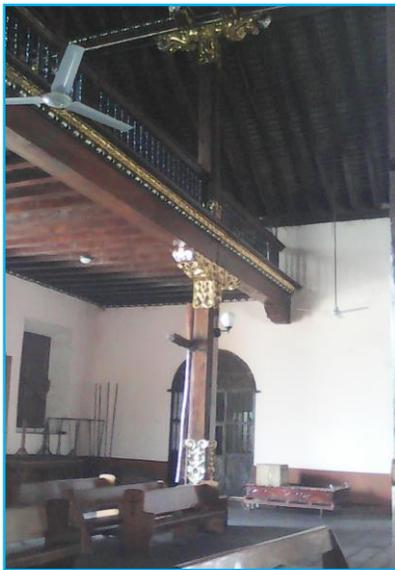
Foto N°50. Imagen de coro.
Fuente: Propia (2016)

Coro: se ubica en extremo oeste del cuerpo principal, en un segundo nivel, sobre el acceso principal construido totalmente de madera, desarrollándose en el primer módulo de columnas, el acceso a este es mediante una escalera monolítica adosada a la pared con pasamanos de madera.

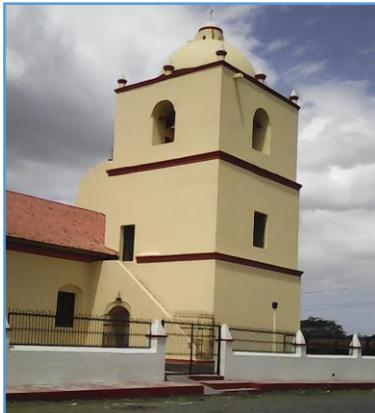
Foto N°53. Torre campanario.
Fuente: Propia (2016)

Campanario: La torre del campanario está compuesta por tres niveles, el primer nivel es donde se localiza el baptisterio a como se mencionó anteriormente, el segundo nivel actualmente no tiene un uso definido, únicamente se localiza la escalera de madera que comunica con el nivel superior en donde se encuentran las campanas, de las cuales en la actualidad se encuentran tres.

El acceso al segundo nivel se realiza desde el exterior, por medio de una escalera de estructura monolítica adosada al costado este de la torre, este ambiente es el acceso al campanario, que se hace por medio de una escalera de madera. El Campanario esta rematado con una cúpula de media naranja con linterna.

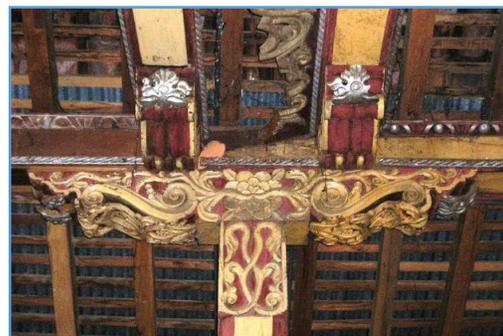
Foto N°57. Detalle de ménsula con decoraciones vegetales.
Fuente: Propia (2016)

Las columnas en sentido Este a Oeste se encuentran unidas entre sí por medio de traveses de madera o soleras. En la unión de estos puntos se incorporan elementos de soporte de madera (ménsulas o zapatas) que se encuentran tallados en bajo relieve similares al capitel.

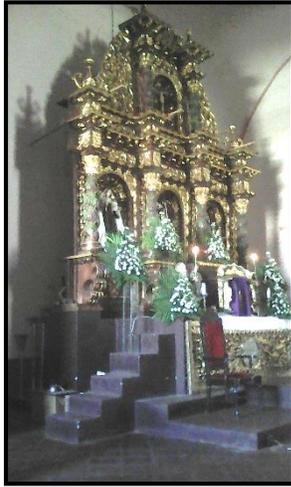
Foto N°58. Imagen de Retablo Mayor. Fuente: Propia (2016).

Se encuentra elevado sobre una base de concreto a 1.20 metros sobre el nivel del piso, hecho en madera y pintado uniformemente en color café caoba con detalles ornamentales tallados en alto relieve y pintados en dorado, la mayoría de sus elementos hacen referencia al estilo barroco con un predominio de elementos curvos con formas orgánicas. En el se encuentran las imágenes alusivas al patrono del templo "San Juan Bautista", la virgen del Carmen y san José. Este retablo no es el altar mayor original que ocupaba dicha posición, anteriormente se encontraba en el altar lateral sur y se veneraba como el altar en honor a la sangre de cristo; su construcción data desde 1970.

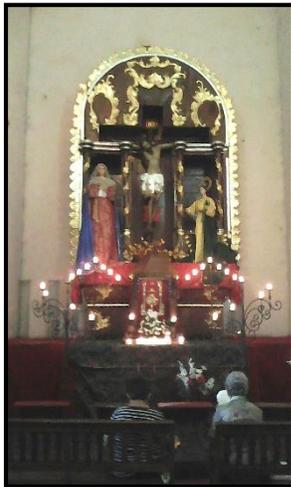
Foto N°59. Retablo a la Sangre de Cristo. Fuente: Propia (2016).

Se encuentra elevado sobre una base de concreto a un metro sobre el nivel del piso, hecho en madera y pintado uniformemente en color café caoba con detalles ornamentales en dorado. Este retablo es uno de los más antiguos que conserva el templo, inicialmente presentaba otras tonalidades en colores pasteles, pero en el 2014 fue restaurado y sus pigmentaciones fueron sustituidas bajo las decisiones del párroco del templo, así mismo se cambió su posición; ya que anteriormente se encontraba en la capilla en honor a Santa Lucía. En el se encuentran las imágenes alusivas a Cristo crucificado, San Juan y la virgen de los Dolores.

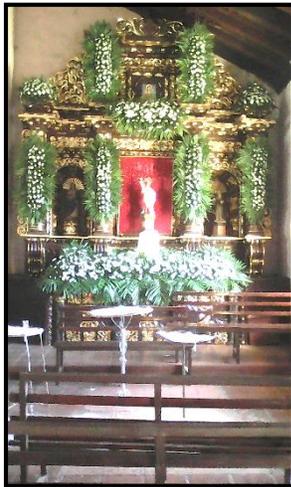
Foto N°60. Retablo a Santa Lucía. Fuente: Propia (2016)

De construcción reciente, hecho en madera y pintado uniformemente en color café con detalles tallados en alto relieve y pintados en dorado. Posee 3 cuerpos con una hornacina central que alberga la imagen alusiva a la virgen de Santa Lucía que está custodiada por las imágenes de Jesucristo y San Pedro. Este retablo al igual que el altar mayor posee una cargada ornamentación, así mismo se puede apreciar el predominio de líneas curvas con formas orgánicas de inspiraciones vegetales. Los fustes de las 4 columnas que se encuentran en el segundo cuerpo están inspiradas en las columnas salomónicas muy propias del estilo barroco.

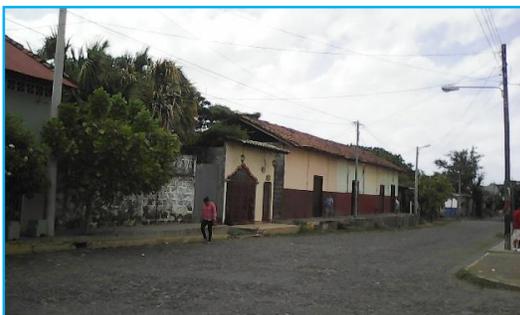
Foto N° 69. Irregularidad en empedrado de calles.
Fuente: Propia.

El tipo de recubrimiento de las calles perimetrales a la iglesia San Juan Bautista (calles de piedra), han generado un punto de conflicto entre sus transeúntes; ya que según sus pobladores en la última intervención realizada sobre las mismas, la colocación de las piedras bolón no se hizo con la calidad adecuada y permitió la creación de espacios vacíos u oquedades que minimizan la firmeza de las piedras, afectando la circulación de personas de mediana y edad avanzada.

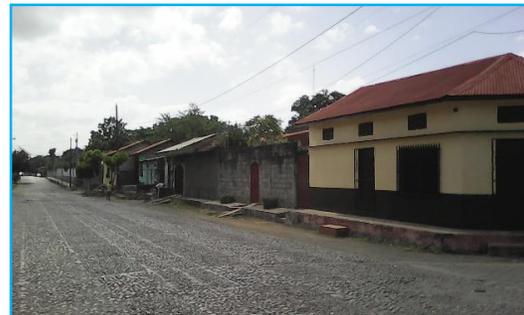
Foto N° 70. Discontinuidad presente en aceras.
Fuente: Propia.

Como se ha mencionado anteriormente la mayoría de calles del conjunto de la iglesia no cuentan con andenes, solo algunas como la manzana de la iglesia y plaza mayor gozan con este detalle y en el resto de calles los derechos de vías han sido tomados por los lotes de sus pobladores, generando de esta forma barreras arquitectónicas (rampas, graderías, columnas, etc.) que irrumpen en la continuidad de los espacios públicos peatonales y aumentan la problemática presente.

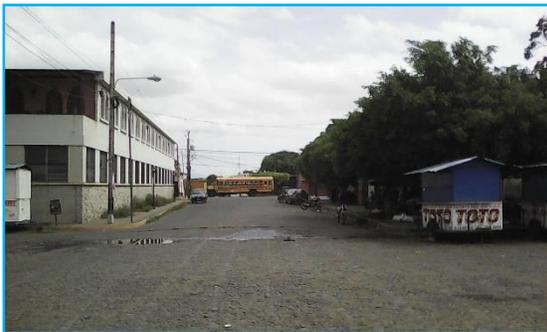
Foto N° 71. Estancamiento de aguas servidas.
Fuente: Propia.

Aun pese que el entorno urbano arquitectónico de la Iglesia San Juan Bautista cuenta con instalación de aguas negras, no todas las viviendas se encuentran conectadas a este servicio, por lo que algunas zonas presentan grandes problemas de drenaje pluvial, debido en gran parte a la falta de mantenimiento que debe ser implementada por la municipalidad. La mayoría de las calles carecen de alcantarillado y canaletas que permitan el correcto drenaje, sumado a esto la misma ciudadanía que evacua las aguas residuales sobre las calles, han repercutido en la acumulación de charcos sobre las mismas, lo que provoca que se creen focos de contaminación y mala imagen urbana para el sector.

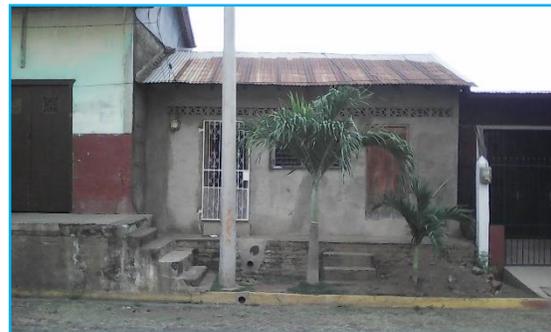
Foto N° 72. Desagüe de aguas servidas directamente sobre las calles.
Fuente: Propia.

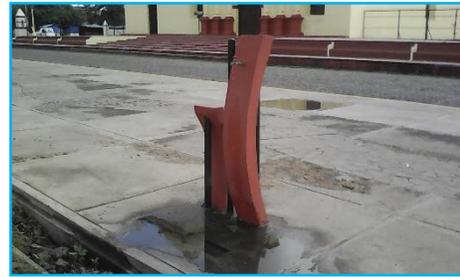
La falta de mantenimiento también se hace presente en el mobiliario de la plaza, en especial en los bebederos de agua que actualmente presentan fugas en sus instalaciones de agua potable, lo que produce que la mayor parte del tiempo se mantenga con pequeños charcos alrededor de estas que también dañan la superficie del suelo.

Foto N° 77. Charcos y filtración en Bebederos.
Fuente: Propia.

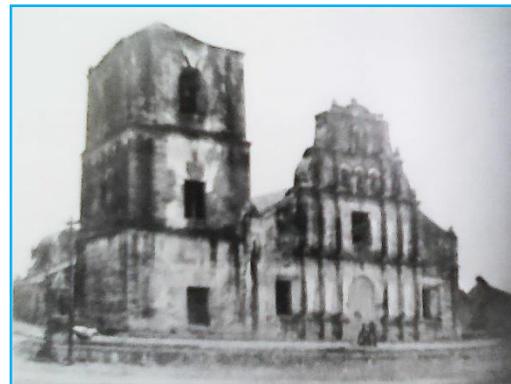
En el año de 1844 con motivo de la intervención militar salvadoreña, el general Francisco Malespín intentó destruir la parroquia provocando un incendio parcial en el tejado y la cúpula de media naranja que coronaba la torre del campanario, la cual fue destruida. Sumado a estas condiciones desfavorables que produjeron el deterioro del templo, se presentan las intervenciones equivocadas que originaron techos altamente deteriorados, vigas flexionadas, tejas de barro rotas o faltantes, paredes deterioradas, revoco y repello en mal estado, así como fisuras provocadas por asentamientos del edificio y sismos. La cúpula fue reconstruida nuevamente entre 1964 y 1968. ⁽⁸³⁾

Foto N° 80. Iglesia de Sutiaba a mediados del S. XIX, se puede apreciar su cúpula de medio naranja destruida.

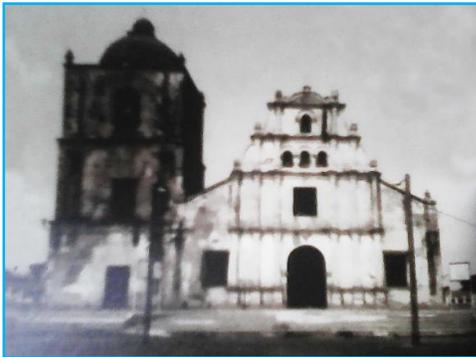
Foto N° 81. Iglesia de Sutiaba antes de la intervención de 1992.
Fuente: AECID - Nicaragua.

En las paredes se limpiaron y eliminaron todos los repellos que estaban en mal estado y se curaron las fisuras existentes. Respecto al color de las paredes, fue realizado un estudio para determinar el color original del templo que se hizo por medio de la cala cromática.

En su acabado exterior se aplicó un revoque a base de cal, arenilla, colorante, pegamento blanco y una mínima proporción de cemento, con dicha mezcla se consiguió dar el acabado final a las paredes, sin necesidad de aplicar pintura. Las tonalidades de tintas minerales aplicadas fueron de color amarillo ocre y rojo ladrillo; que mezclados se obtuvo en el interior y exterior, las tonalidades beige y terracota. Este último utilizado para remarcar algunos elementos decorativos de las fachadas. La intervención respetó la composición interna y externa, rescatando la originalidad del monumento histórico religioso.

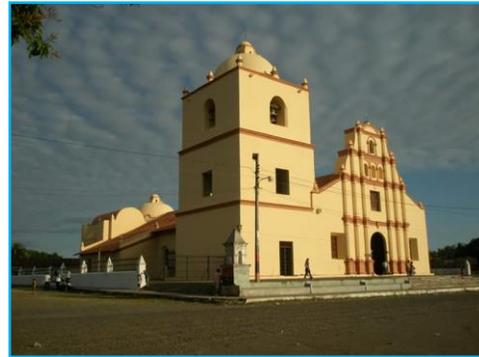
Foto N° 82. Iglesia de Sutiaba al terminar la intervención de 1992.
Fuente: Arq. Gundel Tamez

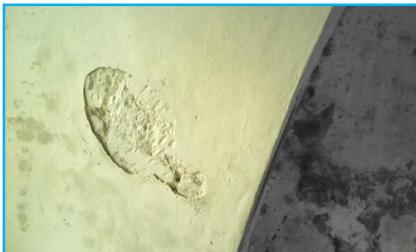
Separación entre un material de acabado y el soporte al que está aplicado por falta de adherencia entre ambos, suele producirse como consecuencia de otras lesiones previas, como humedades, deformaciones o grietas o por desgaste del mismo material.

Foto N° 87. Desprendimiento del material de repello en la torre campanario.

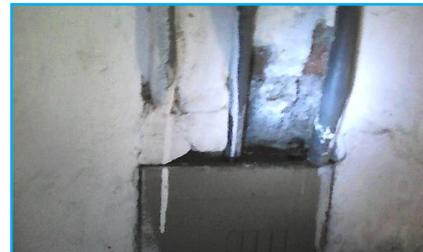
Foto N° 88. Desprendimiento del material de repello en la parte interna del coro.

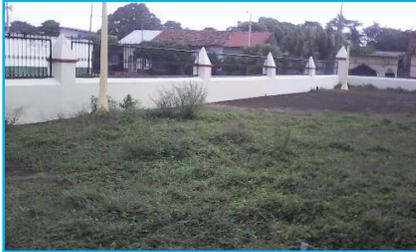
Crecimiento de microorganismos (pequeños arbustos y hongos) sobre las superficies, ocasionado por la presencia de humedad. Las plantas normalmente producen erosión en los materiales, ya que sus raíces penetran los materiales y suelen aumentar el deterioro. Los mohos que se encuentran casi siempre en los materiales porosos, desprenden sustancias químicas que producen cambios de color, olor, de aspecto y a veces erosiones. Durante la época de lluvia estas alteraciones se dan en su mayoría sobre el atrio y otras superficies que mantienen un alto índice de humedad como lo son todos los elementos de barro.

Foto N° 91. Crecimiento de arbustos en la parte norte del atrio.

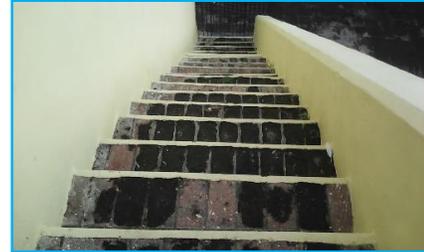
Foto N° 92. Escalera exterior hacia torre campanario, nótase la decoloración del material causado por la presencia de agentes biológicos como hongos y moho.

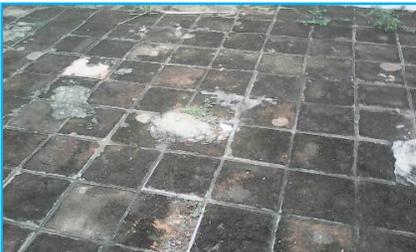
Se trata de un proceso que suele tener como causa directa la humedad. Los materiales contienen sales solubles y éstas son arrastradas por el agua hacia el exterior, que durante su evaporación se cristalizan en la superficie del material causando depósitos de sales blancas.

Foto N° 93. Desarrollo de sales sobre el piso del atrio.

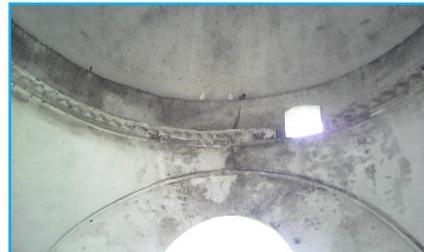
Foto N° 94. Parte interna del techo de la torre campanario

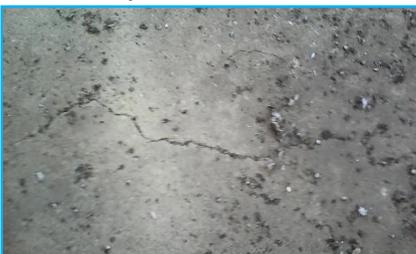
Son aberturas longitudinales que afectan a la superficie o acabado superficial de un elemento constructivo. Su sintomatología es similar a las grietas, su origen y evolución son distintos y en algunos casos se consideran una etapa previa a la aparición de las grietas. Las fisuras más destacadas se encuentran presentes en la torre campanario.

Foto N° 95. Entrepiso en el segundo nivel de la torre campanario.

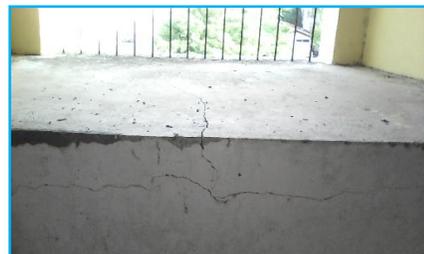
Foto N° 96. Vano norte de la torre campanario.

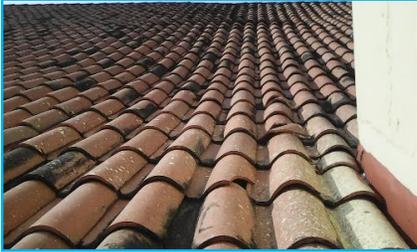
Es el resultado de la deformación causada por los esfuerzos de flexión, en el que su estructura de soporte empieza a ceder al peso de las cargas impuestas. Se observa una pequeña deformación en la cubierta del cuerpo principal y un pandeo más pronunciado en el entrepiso del tercer nivel de la torre-campanario.

Foto N° 97. Flamdeo en la estructura de cubierta.

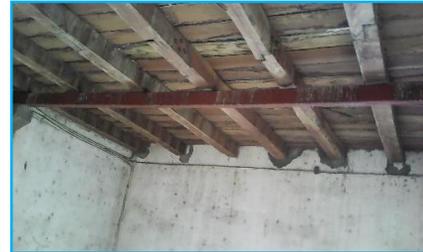
Foto N° 98. Pandeo del entrepiso del tercer nivel de la torre-campanario, por la falla de los empalmes en los elementos estructurales que han cedido ante las cargas.

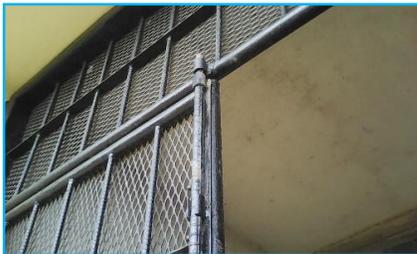
Proceso químico por medio del que la superficie de un metal reacciona con el oxígeno del aire que tiene a su alrededor y se transforma en óxido. Esto se debe a que los metales son inestables químicamente y tienden a convertirse en óxido, que es más estable. Se presenta en las verjas metálicas ubicadas en las ventanas y puerta de acceso del segundo cuerpo de la torre-campanario.

Foto N° 99. Portón de acceso al segundo nivel de la torre-campanario con presencia de algunas partes oxidadas.

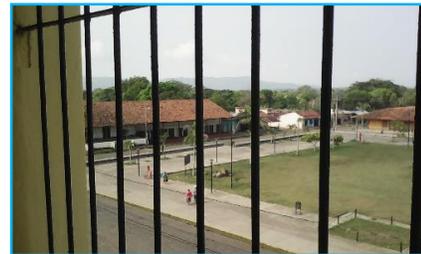
Foto N° 100. Verja que protege la ventana.

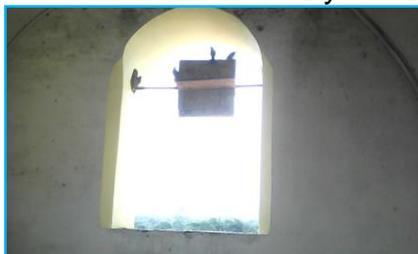
Tanto los organismos vegetales como animales pueden llegar a afectar la superficie de los materiales. Su proceso patológico es fundamentalmente químico, puesto que segregan sustancias que alteran la estructura química del material dónde se alojan hasta ocasionar su deterioro. Las aves por ejemplo ejercen una gran influencia ya que sus excrementos contienen nitratos que además de contaminar aceleran el deterioro de la piedra causando lesiones erosivas; lo mismo sucede con pequeños mamíferos como ratas y murciélagos.

Foto N° 101. Presencia de aves (palomas de castilla) que anidan en el interior de la torre campanario.

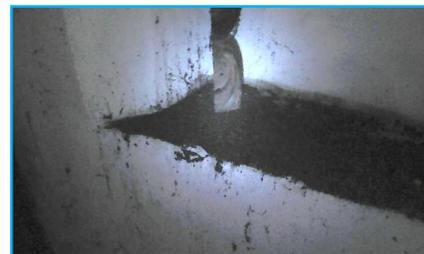
Foto N° 102. Depósitos de heces fecales de murciélagos que habitan en el interior del templo.

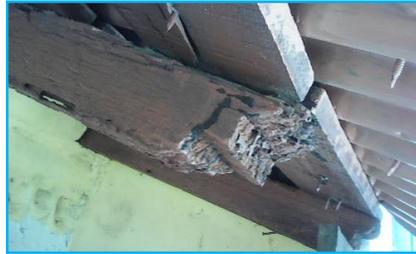
Es el proceso que da lugar a la segregación de los componentes constitutivos de la madera con la consiguiente alteración de sus propiedades físicas, químicas y organolépticas. Las principales causas de la pudrición de la madera son la acción de los hongos y de los insectos xilófagos. Los hongos atacan a las maderas produciendo pudriciones que no solo varían su aspecto, sino que también acaban destruyendo los elementos leñosos. Los hongos también son alimento para los insectos xilófagos, cuya potencia destructora es similar.

Foto N° 103. Pudrición en estructura de madera del cuerpo principal.

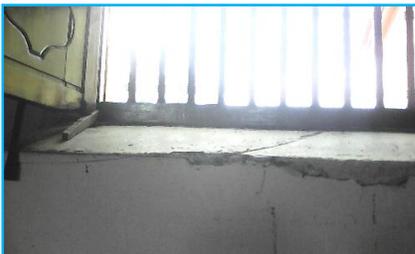
Se da por el uso continuo de los elementos o por agentes externos, en el que estos pierden algunas de sus propiedades y empiezan a desprenderse.

Foto N° 104. Desprendimiento del material de repello en el interior de las ventanas de las capillas y torre-campanario.

Obras de liberación: Primeramente se debe realizar una limpieza de todos los residuos y partes que hayan perdido adherencia en el acabado final de las paredes. Esta limpieza se realizará procurando no hacer un mayor daño del ya identificado, para ello se utilizara un aspirador de polvo, brochas y pinceles.

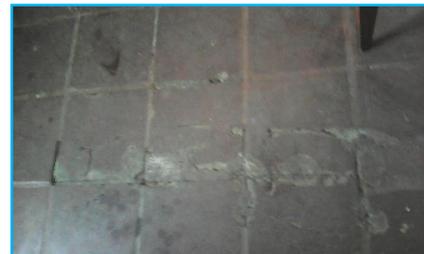
Foto N° 105. Agrietamiento del piso de la sacristía, causado por impacto y desprendimiento del material.

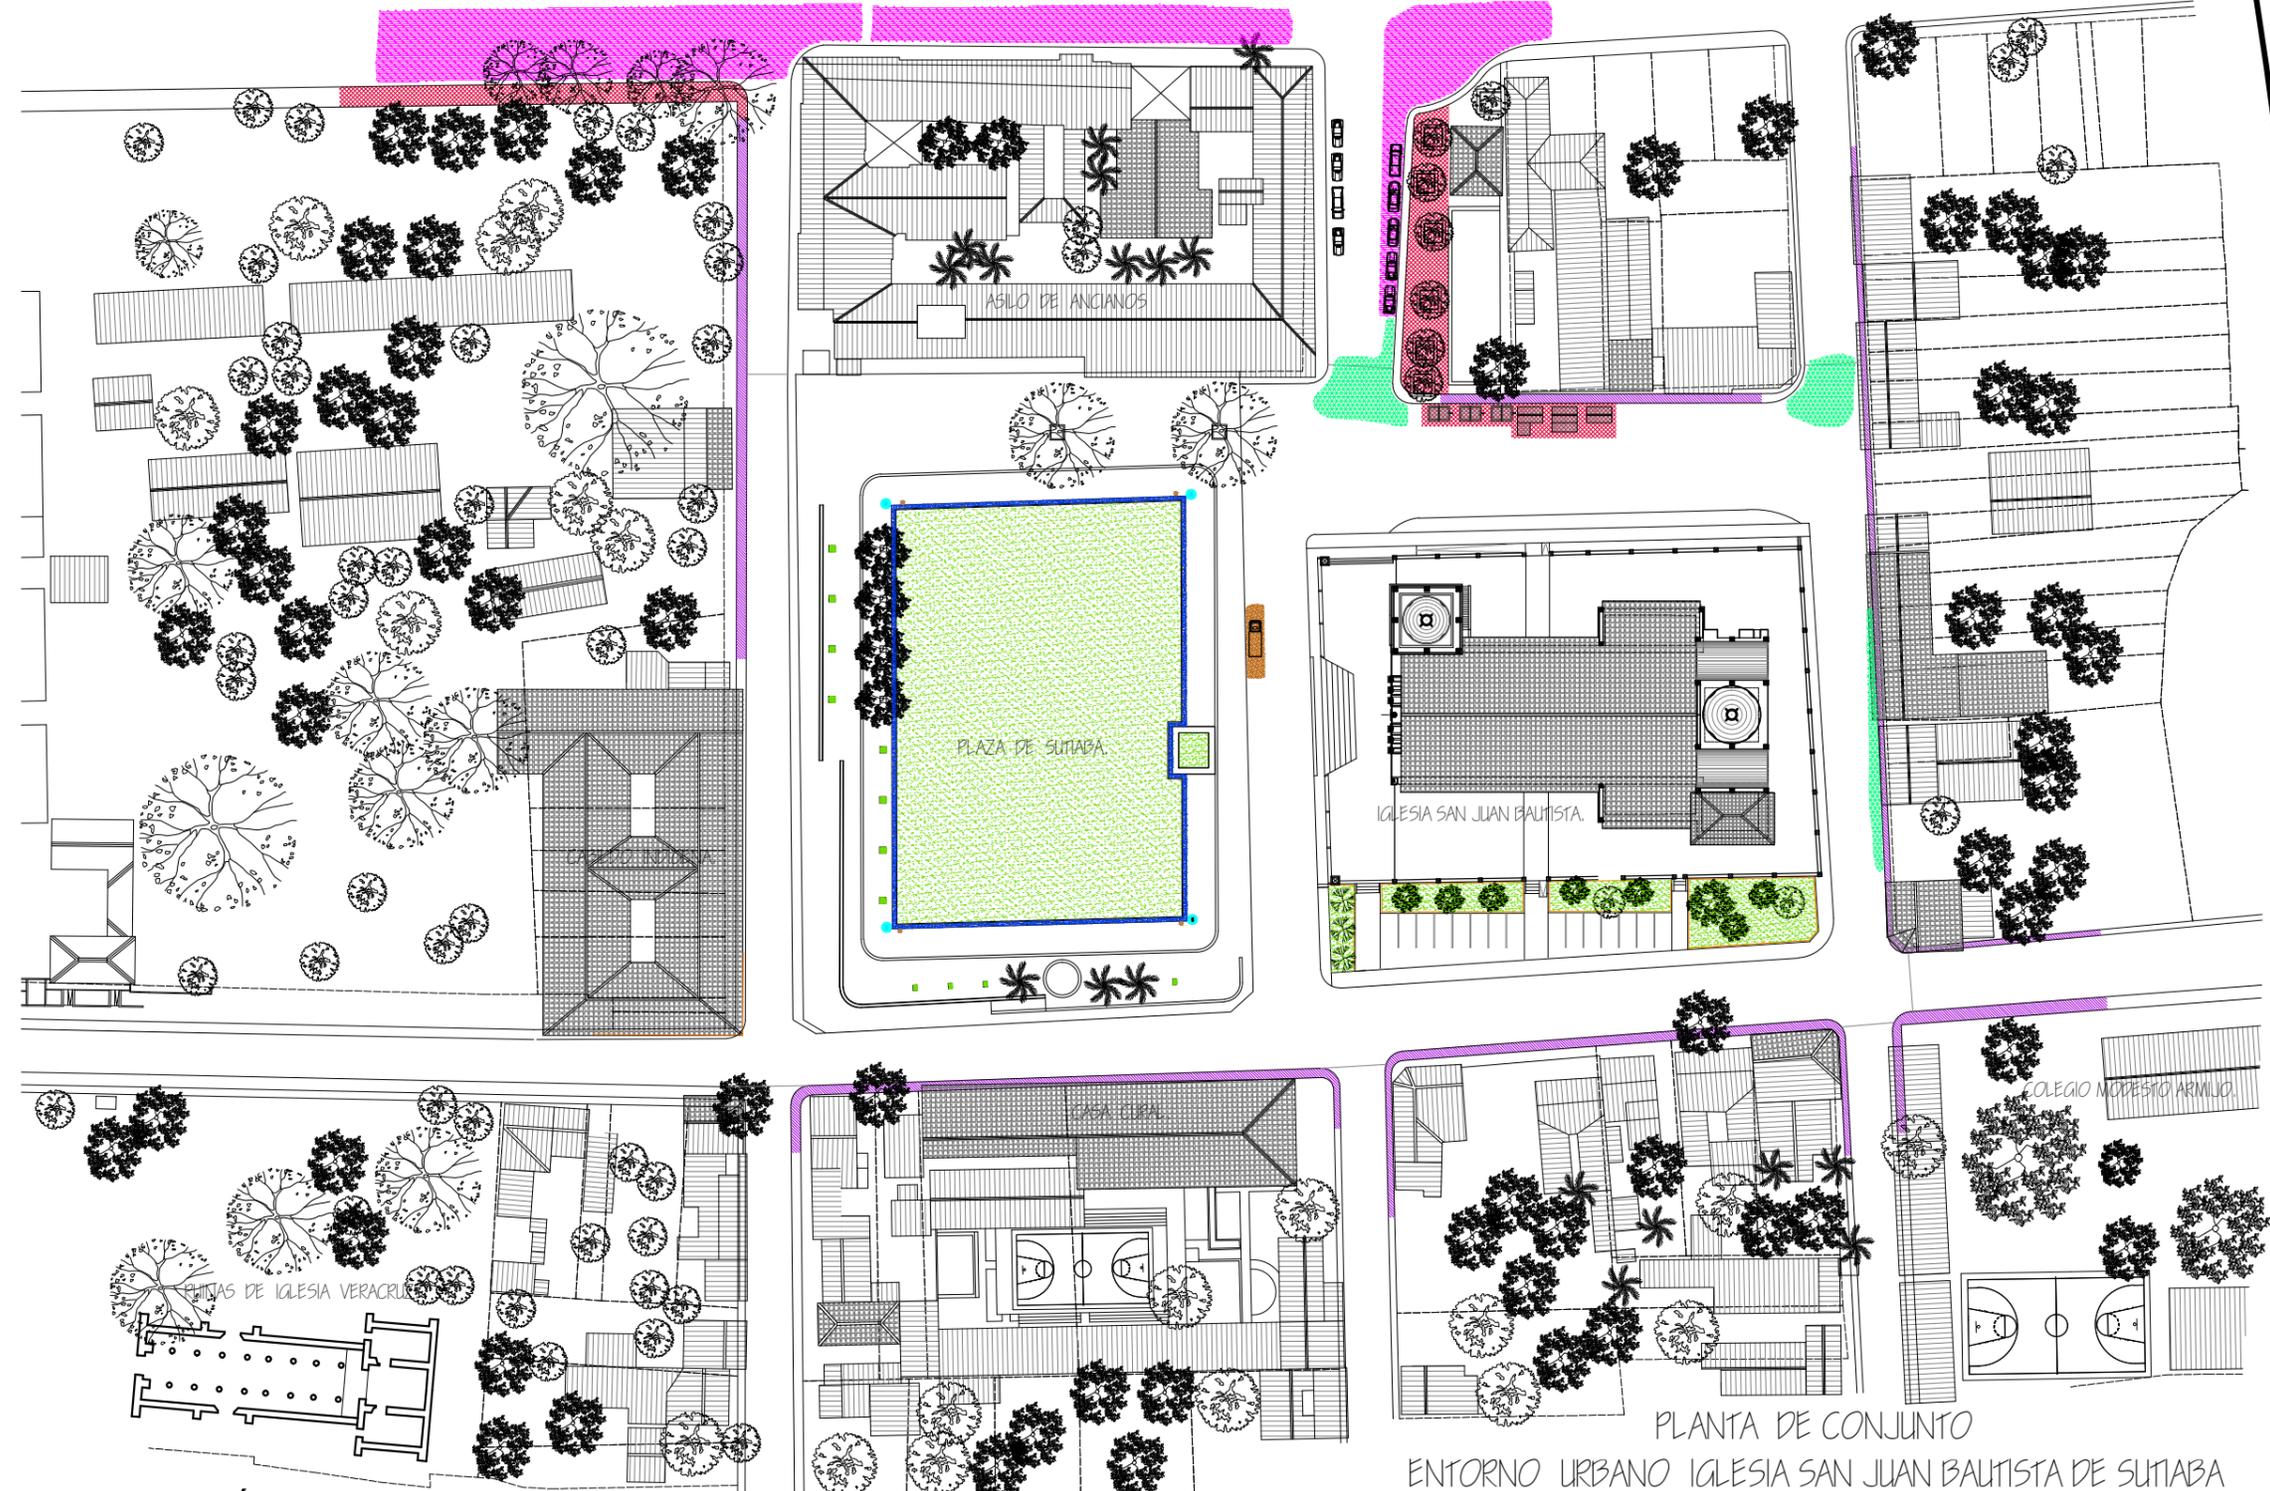
Lámina: 13
De: 33

DAÑOS Y ALTERACIONES EN EL ENTORNO URBANO DE IGLESIA SAN JUAN BAUTISTA.

- Sector con presencia de comercio informal.
- Congestionamiento vehicular. Sector funcionando como terminal de transporte.
- Derecho de vía tomado por pobladores. Interrupción en andenes con barreras arquitectónicas (rampas, graderías, columnas, etc.).
- Problemas de drenaje pluvial. Acumulación de charcos sobre las calles.

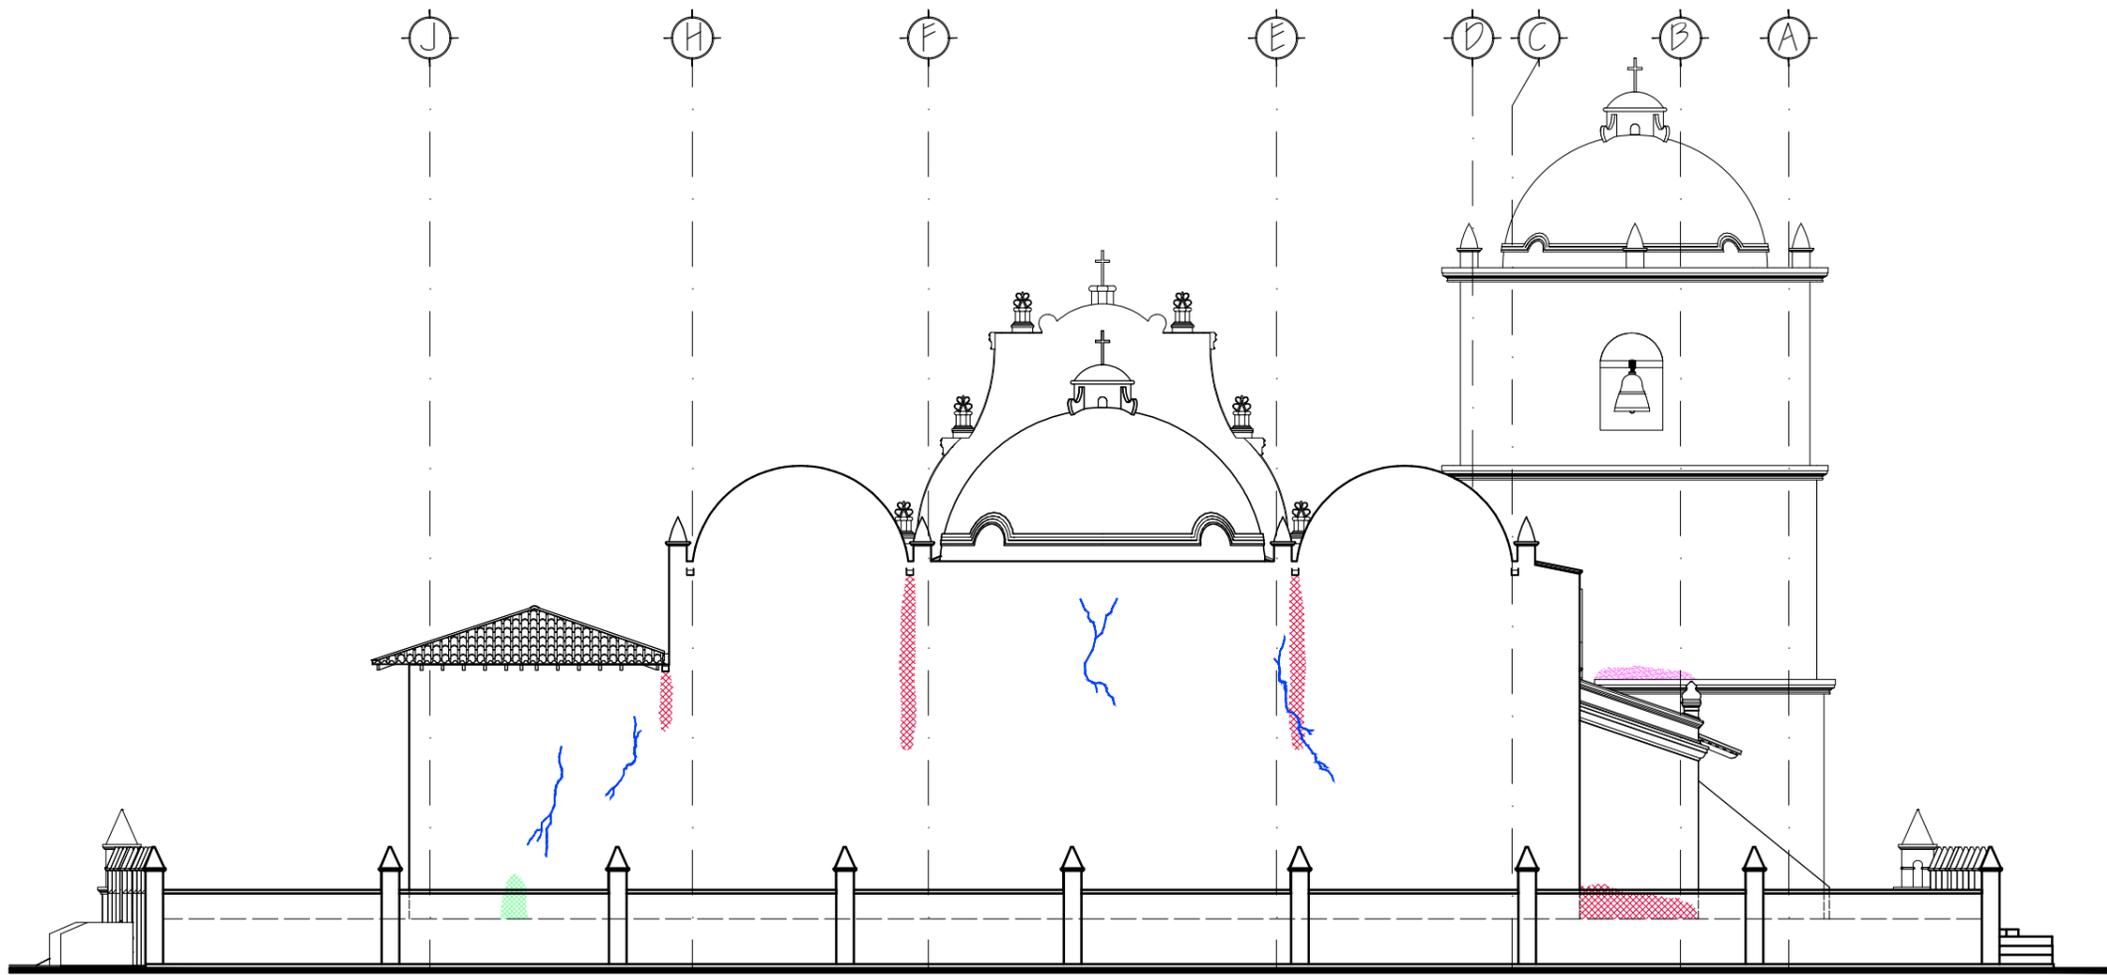
ELEVACIÓN ARQUITECTÓNICA
 IGLESIA SAN JUAN BAUTISTA DE SUTIABA
 ESC = 1:200

- Deflexiones presentes en la estructura de cubierta, ocasionadas por el mal empalme entre sus elementos estructurales, realizados en intervenciones anteriores. **Deflexiones**
- Decoloración y manchado, presencia de moho en cubierta y fracturas en tejas, ocasionados por agentes externos y lluvia. **Daños en cubierta de tejas**

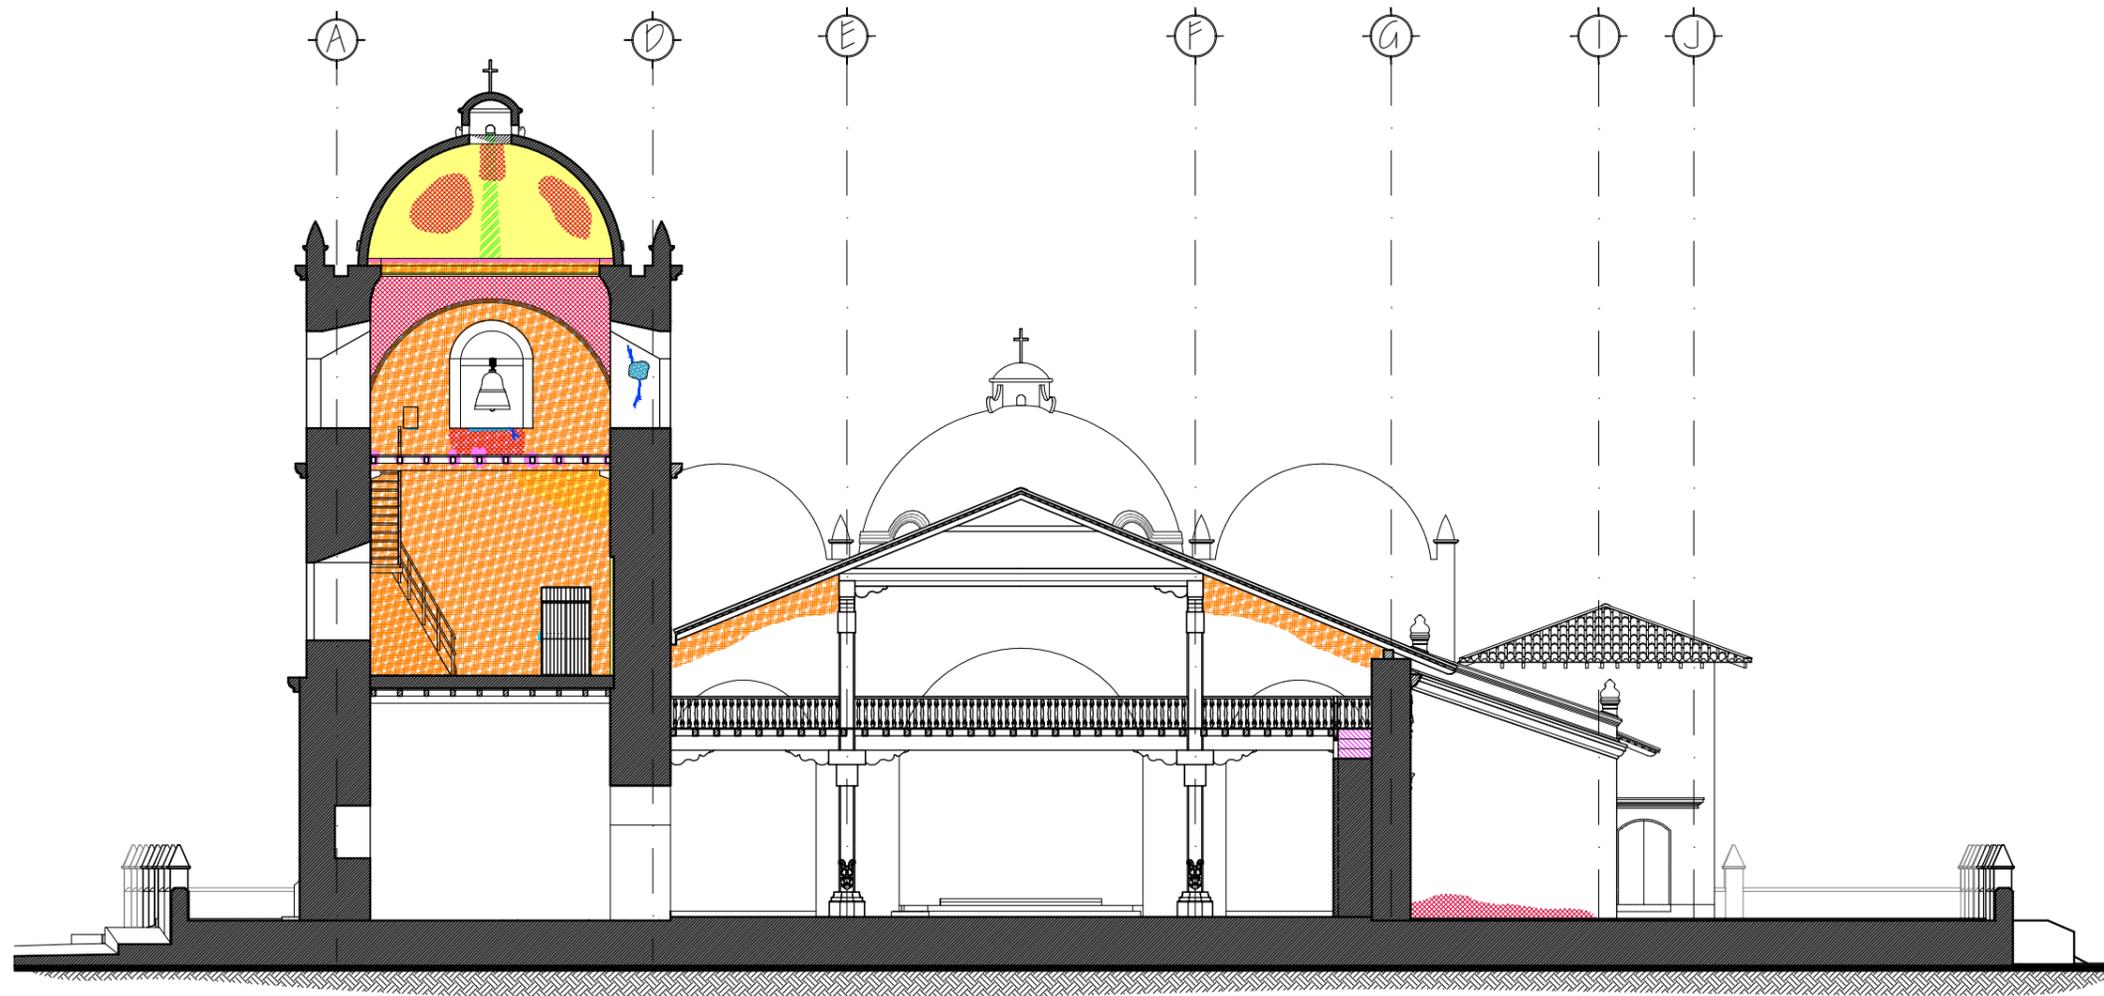
SECCIÓN TRANSVERSAL 3-3
 LAM-15
 IGLESIA SAN JUAN BAUTISTA DE SUTIABA
 ESC 1:200

- Deflexiones presentes en la estructura de cubierta, ocasionadas por el mal empalme entre sus elementos estructurales, realizados en intervenciones anteriores. **Deflexiones**
- Decoloración y manchado, presencia de moho en cubierta y fracturas en tejas, ocasionados por agentes externos y lluvia. **Daños en cubierta de tejas**
- Intemperismo en el recubrimiento de las puertas de madera del acceso principal y lateral, las cuales se encuentran afectadas por humedades y hongos en su parte baja, así como por la falta de barnices como acabado final. **Intemperismo**

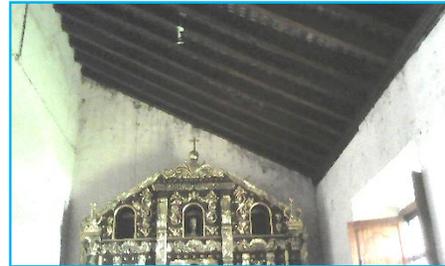
Foto N° 106. Capilla del Santísimo
Fuente: Propia

Obras de liberación: Se realizará una limpieza de todas las áreas que presenten hongos o manchas de suciedad causadas por el uso y heces de aves y murciélagos, el proceso se realizara con un cepillo de cerdas suave, con una solución jabonosa o detergente activo y con agua caliente de ser posible; posteriormente se enjuagara con agua a temperatura ambiente, procurando no aplicarla con mucha presión para evitar desprendimiento del repello.

En las áreas que se observe la presencia de hongos u otros microorganismos se procederá a aplicar fungicidas u otros productos químicos que no sean agravantes en la edificación y posteriormente a lavar con un sumo cuidado.

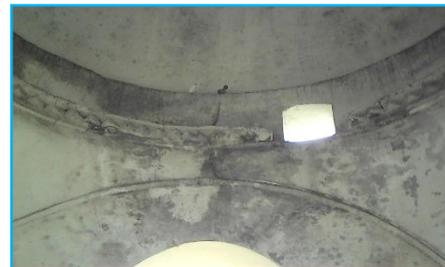
En la zona del campanario, todas las manchas oscuras causadas por filtraciones de lluvias (presentes en la parte alta de la cúpula), y otros agentes físicos biológicos, deberán ser tratadas de forma más meticulosa, realizando una limpieza más profunda y retirando los materiales inservibles y restos de pintura que presenten desprendimiento; luego se debe aplicar productos químicos sobre todas aquellas áreas con presencia de moho y hongos para prevenir el desarrollo futuro de estos microorganismos .

Foto N° 107. Cúpula de torre-campanario
Fuente: Propia

Obras de integración: Para evitar el acceso de agentes animales al bien inmueble se integrara en la parte alta de las paredes internas (a modo de viga corona) un cordón elaborado a partir de ladrillos de barro adheridos con un mortero de cal y arena, con la finalidad de impedir el acceso de murciélagos y evitar que los mismos aniden en las zonas antes identificadas, de la misma manera se bloquearan con malla o cedazo cada uno de los puntos por donde estos puedan ingresar, dichas acciones son totalmente reversibles cumpliendo con los principios de intervención previamente planteados. (Ver detalle de muro en plano n° 26).

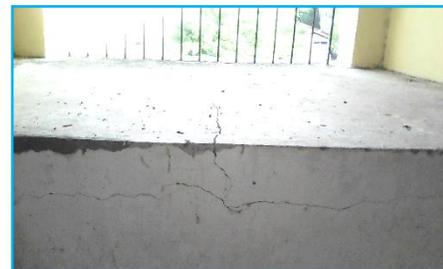
Foto N° 108. Ventana segundo nivel de torre-campanario
Fuente: Propia

Las fisuras se encuentran mayormente en la parte baja de los vanos y paredes internas de la torre-campanario, por el momento no presentan un alto nivel de deterioro que pueda afectar estructuralmente la edificación. Con la finalidad de evitar daños más severos tales como grietas y desprendimiento de material se debe realizar el sellado de las fisuras por medio de inyección de resina epóxica.

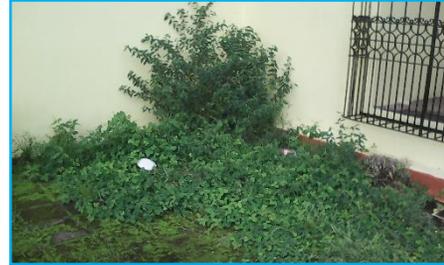
Sobre la superficie de los ladrillos del atrio se puede observar el crecimiento de vegetación que cubre por lo menos un 50 % del área total, centrándose en la zona norte del mismo. Para que dicho espacio recupere la función para la cual fue concebido se proponen las siguientes acciones:

Foto N° 109. Atrio – Zona norte.
Fuente: Propia

Obras de liberación: Se procederá a cortar la vegetación en toda el área afectada, dejando aún las raíces y parte del tronco, procediéndose luego a fumigar con herbicida, dejándolo actuar por una o dos semanas, para posteriormente realizar la eliminación de sus raíces; de esta forma se evitará el crecimiento de las plantas, así como el desarrollo de nuevas patologías como fisuras y disgregación del material.

Obras de mantenimiento: Se hará una limpieza periódica de la zona, para evitar el crecimiento de nueva vegetación.

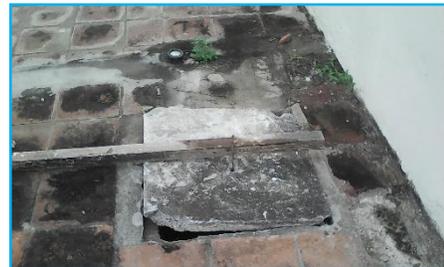
Algunos ladrillos del atrio y sacristía presentan fracturas y desgastes, ocasionados mayormente por impactos durante su uso, por modificaciones en su diseño original y por otros agentes externos. Para evitar el desarrollo de nuevas patologías y lograr la uniformidad de todos sus elementos, se proponen las siguientes acciones:

Foto N° 110. Atrio – Zona este.
Fuente: Propia

Obras de liberación: Se procederá a liberar los ladrillos de todas las áreas que presenten quebraduras, teniendo especial cuidado al retirarlos, para no dañar los que aún se encuentren en buen estado.

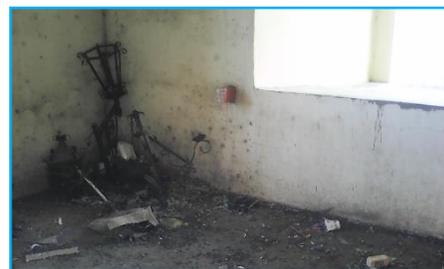
El entrepiso del segundo nivel de la torre-campanario, además de ser un ambiente que no posee un uso estipulado, es una de las zonas más deterioradas del objeto de estudio, principalmente por la presencia constante de escombros y otros elementos ensuciantes que han afectado tanto la superficie del piso como sus paredes. Para preservar este ambiente se proponen las siguientes acciones:

Foto N° 112. Entrepiso de mortero en torre-campanario.
Fuente: Propia

Obras de liberación: Se procederá a liberar el ambiente de todos aquellos desperdicios y escombros que actualmente están presentes tales como: pedazos de hierro, latas de pintura, lámparas dañadas, heces de aves, pedazos de piedra y madera, etc. Posteriormente se debe lavar toda la superficie aplicando una solución jabonosa o detergente activo en su proceso, teniendo especial atención en todas las áreas manchadas por heces animales y restos de pintura.

Obras de consolidación: Se debe proceder al sellado de las fisuras identificadas por medio de inyección de resina epóxica, de igual manera se deben restituir las áreas que presenten desprendimiento del material; posteriormente se debe pulir toda la superficie hasta lograr una tonalidad uniforme.

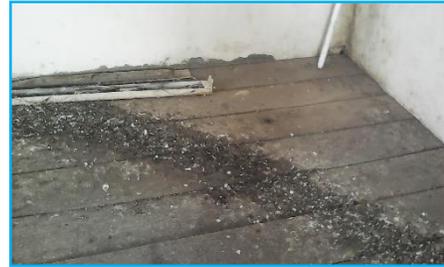
El entrepiso del tercer nivel de la torre-campanario es uno de los elementos más deteriorados del objeto de estudio, principalmente por estar más expuesto a los cambios climáticos y otros agentes biológicos. Con el fin de devolver la integridad física y estética a este elemento se proponen las siguientes acciones:

Foto N° 113. Entrepiso de madera en torre-campanario.
Fuente: Propia

Obras de liberación: Se procederá a liberar el entrepiso del campanario de todos aquellos desperdicios y escombros que se encuentran presentes en el ambiente, tales como: latas de pintura, pichingas, lámparas dañadas, heces de aves, hongos, pedazos de madera y otros.

En el entrepiso todos los elementos de madera que se encuentren flexionados y cuyo daño sea irreversible, deben ser retirados y sustituidos por otros.

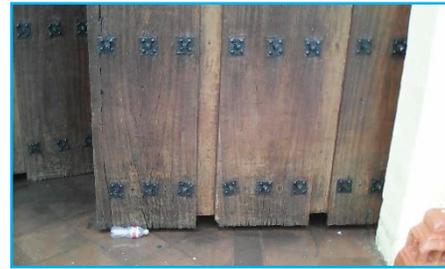
La mayoría de puertas y ventanas no presentan serios daños que no puedan tratarse. Para evitar el crecimiento de las pocas alteraciones encontradas o el desarrollo de nuevas patologías se proponen las siguientes acciones:

Foto N° 115. Puerta de acceso principal.
Fuente: Propia

Obras de liberación: Liberación de hongos, humedades, sales y barnices que se encuentren en mal estado, para la eliminación de agentes bióticos se debe emplear un preparado de aceite de linaza y desinfectante. Realizar lijado y limpieza de piezas de herrería que presenten óxido.

Obras de consolidación: Para otorgar los acabados finales se recomienda re-hidratar la madera, para ello se puede emplear aceite de linaza. Una vez que el elemento de carpintería se encuentra consolidado y restituido en sus características originales, se debe proceder a su protección, por medio de barnices poliuretanos incoloros satinados que contengan filtro ultravioleta, este producto otorga un acabado de encerado natural y asegura una protección duradera.
