**Informe de Prácticas Profesionales en la Empresa**  
**“ASP Consultores S.A. de C.V.”**

Periodo del informe  
Febrero – Diciembre 2016

**Proyecto: "Supervisión de la Construcción del Centro de Desarrollo Tecnológico Posoltega, INTA"**  
**Cargo: Inspector de Campo**

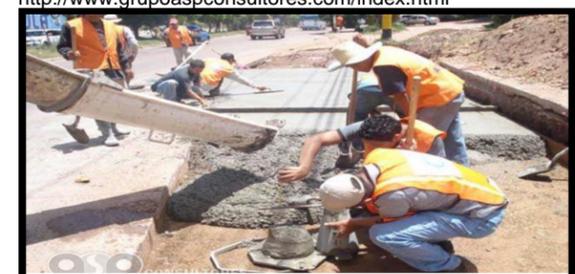
Figura N°10: Supervisión de revenimiento de concreto en campo  
Fuente de imagen:  
<http://www.grupoaspconsultores.com/index.html>

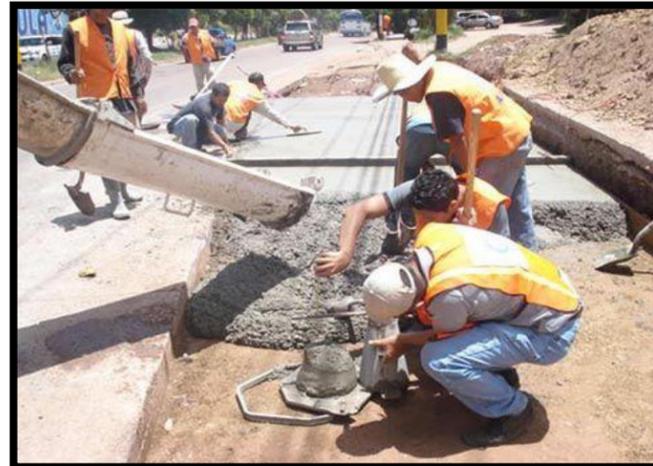
Figura N° 13 Supervisión y rehabilitación de calles Tegucigalpa  
Fuente: <http://www.grupoaspconsultores.com/index.html>

Descripción del proyecto:  
Se realizó la evaluación, supervisión, rehabilitación y bacheo en varias calles de las ciudades de Tegucigalpa y Comayagüela.

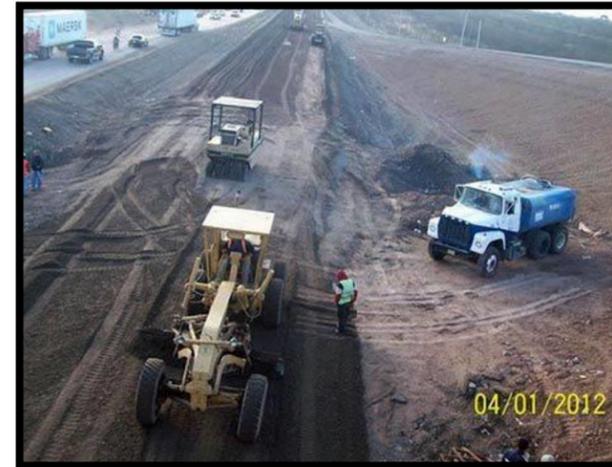
Figura N°14 Desvío San Antonio Libramiento de Comayagua.  
Fuente: <http://www.grupoaspconsultores.com/index.html>

Fecha de inicio: Julio de 2009  
Finalizado en: Abril de 2013  
Descripción del proyecto:  
Supervisión de la construcción de las Obras de mejoramiento carretera CA-5 Norte, Sección I: “Desvío Villa de San Antonio – Libramiento de Comayagua”

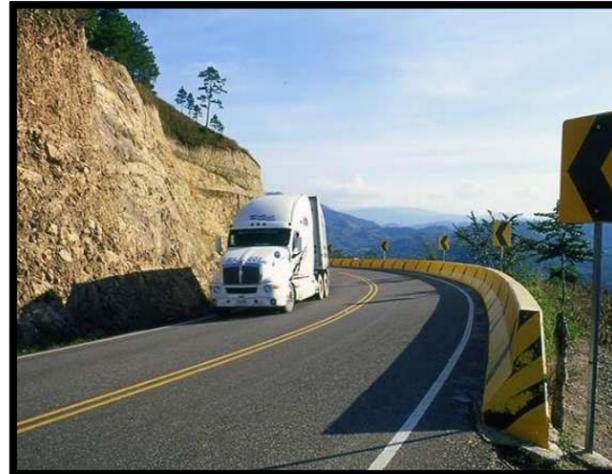
Figura N°15 Pavimentación Copan Ruinas – El Florido.  
Fuente: <http://www.grupoaspconsultores.com/index.html>

Fecha de inicio: Enero de 1999  
Finalizado en: Junio de 2003  
Descripción del proyecto:  
Supervisión de la Pavimentación de la Carretera Copán Ruinas - El Florido

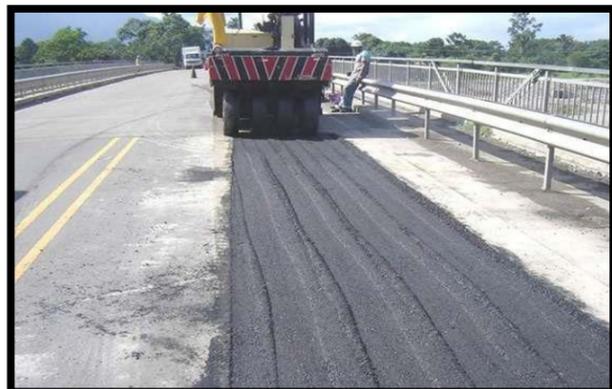
Figura N°16 Supervisión Tramo El Progreso-Tela-La Ceiba.  
Fuente: <http://www.grupoaspconsultores.com/index.html>

Fecha de inicio: Feb de 2007  
Finalizado en: Oct de 2011  
Descripción del proyecto:  
Supervisión de la conservación por estándares de la carretera CA-13, Tramo: El Progreso - Tela - La Ceiba.

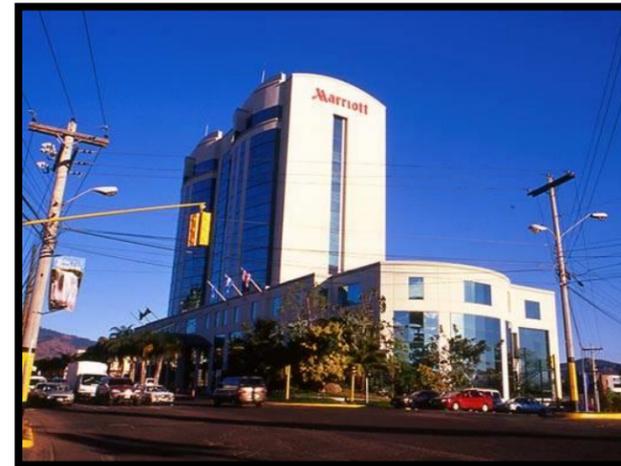
Figura N°23 Supervisión y avalúo de la construcción del hotel Crowne Plaza. (Actual Hotel Marriott)  
Fuente: <http://www.grupoaspconsultores.com/index.html>

Fecha de inicio: Diciembre 1999  
Finalizado en: Septiembre 2000  
Descripción del proyecto:  
Supervisión de la construcción del Hotel Crowne Plaza, que consta de un total de 12 niveles, 148 habitaciones y 5 suites, además de 8 salones para reuniones con 1,312 m<sup>2</sup> cada uno (actual Hotel Marriott), Tegucigalpa, Honduras.

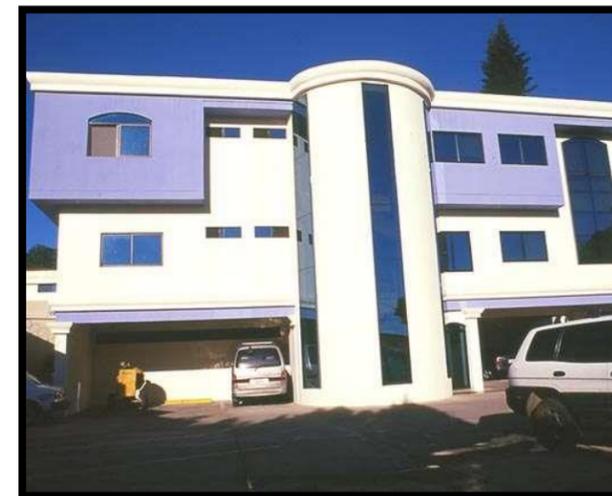
Figura N° 24 Diseño, supervisión física y administración edificio ASP Consultores.  
Fuente: <http://www.grupoaspconsultores.com/index.html>

Fecha de inicio: Diciembre 1999  
Finalizado en: Septiembre 2000  
Descripción del proyecto:  
Supervisión y Diseño del Edificio ASP Consultores, Tegucigalpa. Área aproximada de 800 m<sup>2</sup>, integrada por 2 plantas y un semisótano para estacionamiento vehicular.

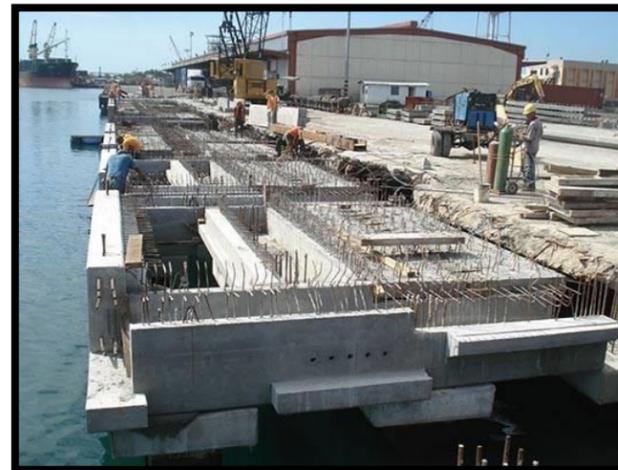
Figura N°25 Supervisión, rehabilitación y reconstrucción parcial de muelles 4 y 5 de Puerto Cortés.

Fecha de inicio: Septiembre 2007  
Finalizado en: Marzo 2008  
Descripción del proyecto:  
Supervisión de la Rehabilitación y reconstrucción parcial del Muelle No. 4 y No. 5 de Puerto Cortés, departamento de Cortés

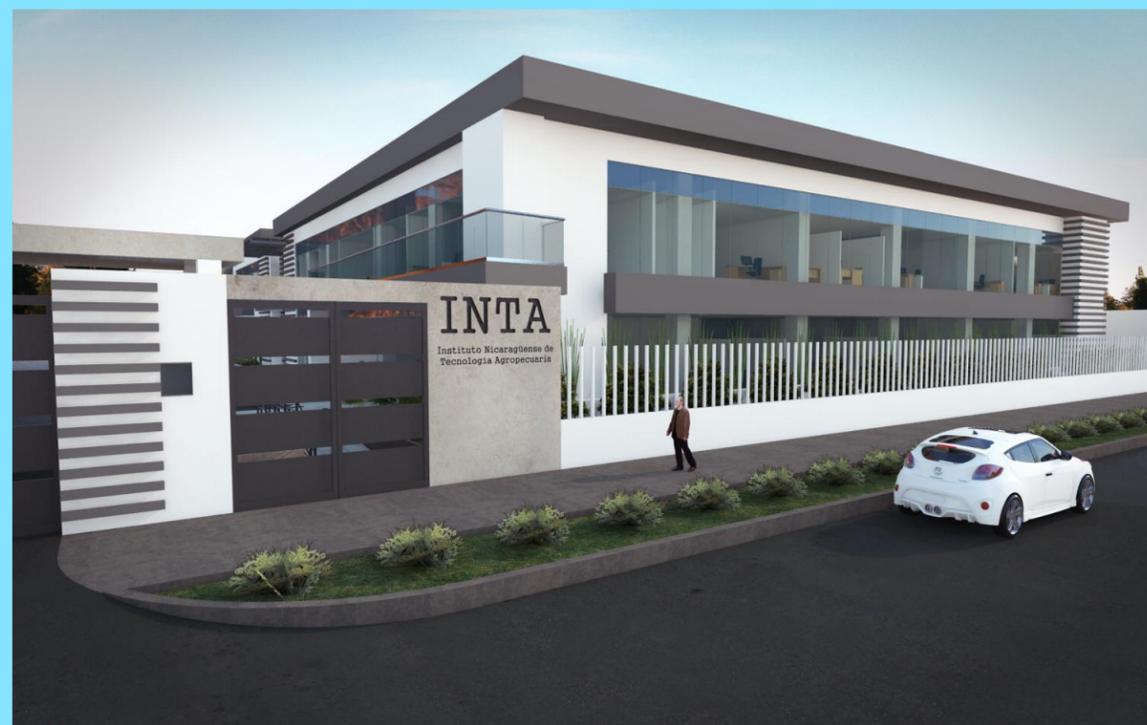
**PERSPECTIVA DE FACHADA NORTE DE EDIFICIO INTA MANAGUA.**

**PERSPECTIVA DE FACHADA PRINCIPAL (ESTE) DE EDIFICIO INTA MANAGUA.**

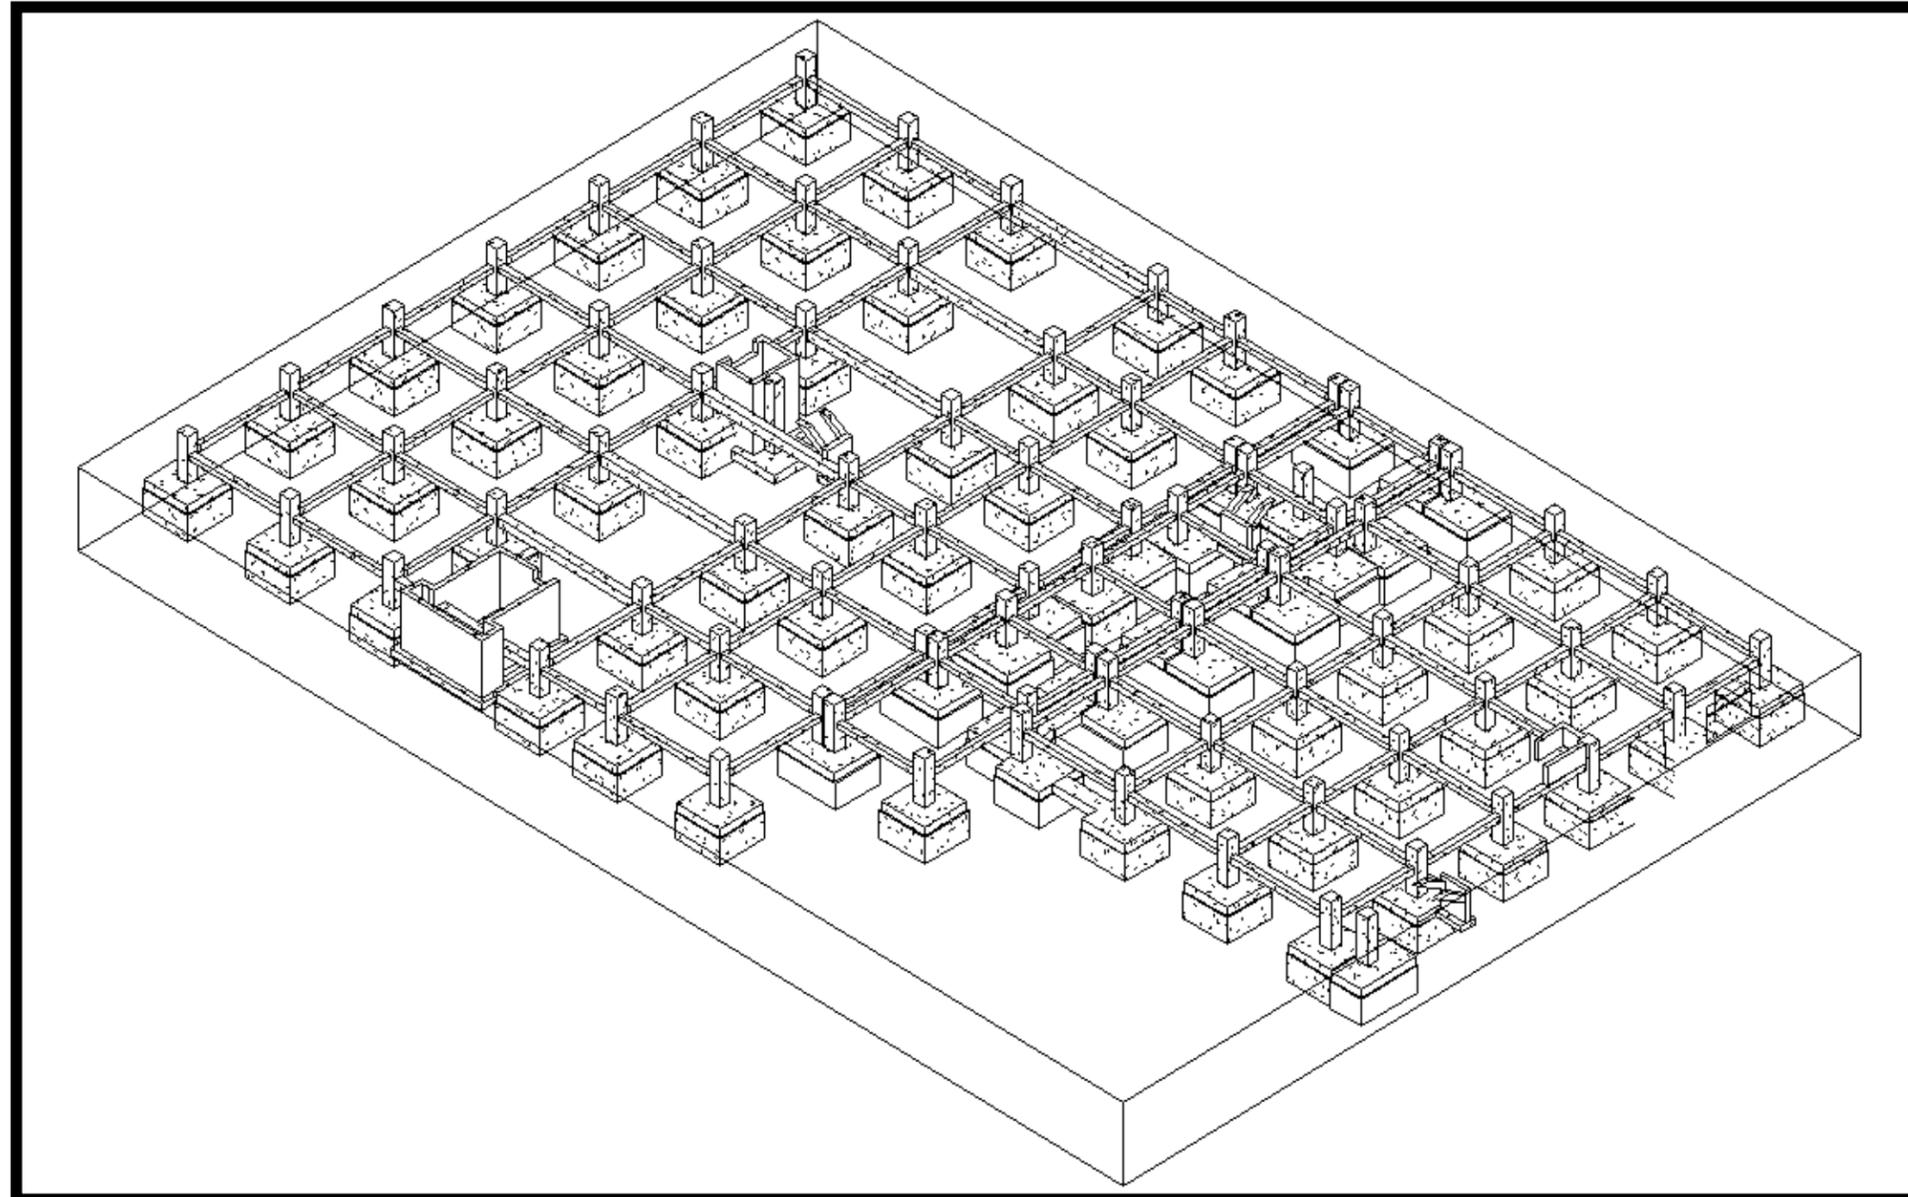
#### 3.4.1.1. Esquema 3D de Fundaciones en edificio INTA Managua.

Se realizó esta esquematización con el objetivo de marcar el avance por día del personal de cuadrillas del constructor.

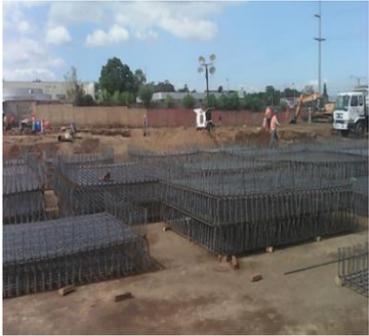
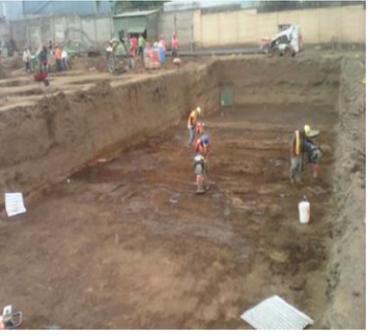
<ul style="list-style-type: none"> <li>◀ Armado de acero Zapatas Z-1, para colocación.</li> <li>▶ excavaciones para cimientos y mejoramientos de suelo</li> </ul>

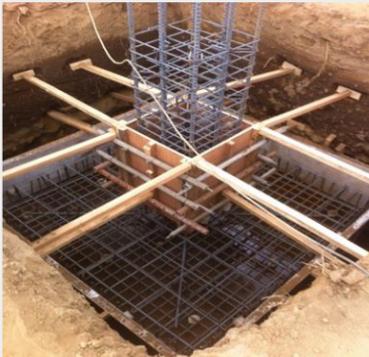
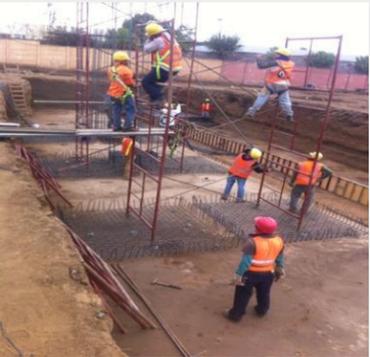
<ul style="list-style-type: none"> <li>◀ Encofrado de zapata y pedestal.</li> <li>▶ Colocación de estribos en columnas.</li> </ul>

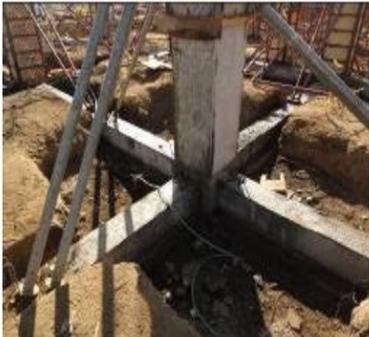
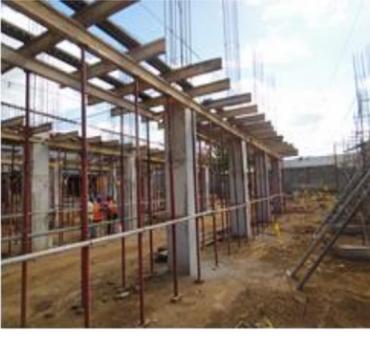
<ul style="list-style-type: none"> <li>◀ Viga Asísmica y columna lista para relleno y compactación.</li> <li>▶ Colocación de barulles para viga de entrepiso.</li> </ul>

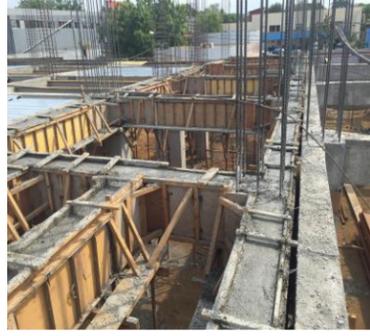
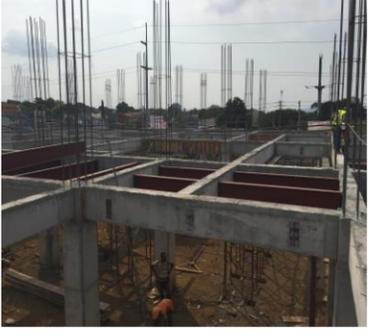
<ul style="list-style-type: none"> <li>◀ Encofrado y colado de concreto para viga de entrepiso.</li> <li>▶ Instalación de vigas metálicas W18x35 para losa de entre piso.</li> </ul>

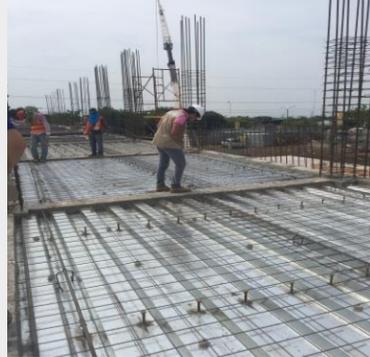
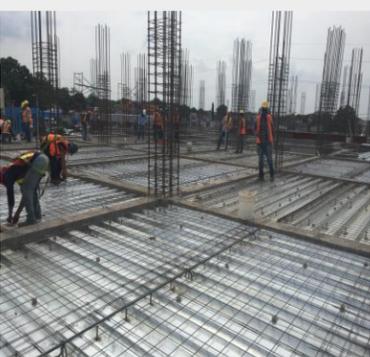
<ul style="list-style-type: none"> <li>◀ ▶ Instalación de lámina troquelada y malla electro-soldada para losa de entre piso.</li> </ul>

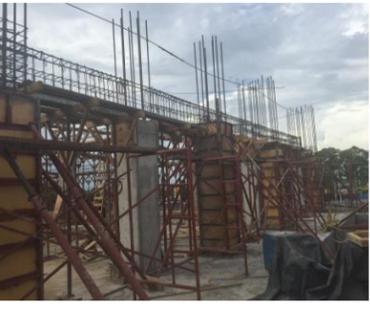
<ul style="list-style-type: none"> <li>◀ Colado de concreto en losa de entre piso.</li> <li>▶ Armado y colocado de acero para viga corona.</li> </ul>

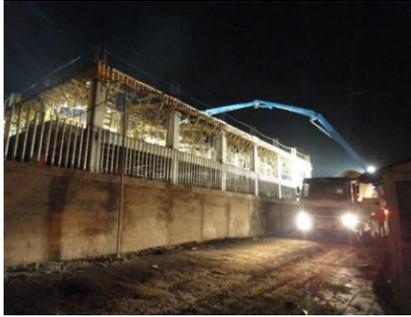
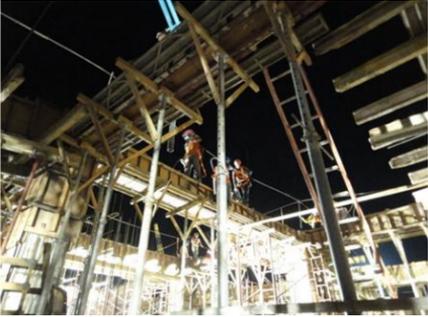
<p>◀▶ Colado y vibrado de concreto 4000PSI para viga corona,</p>

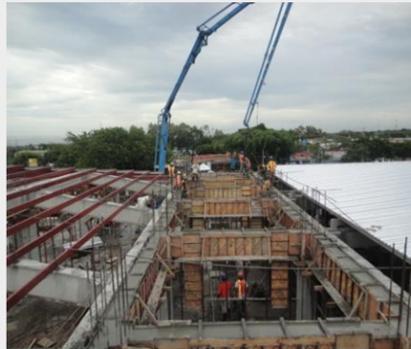
<p>◀ Colocado de estructura metálica y láminas galvanizadas Cal.26 de techo. ▶ Formaleta, Armado y Colocado de Acero Refuerzo Escalera</p>

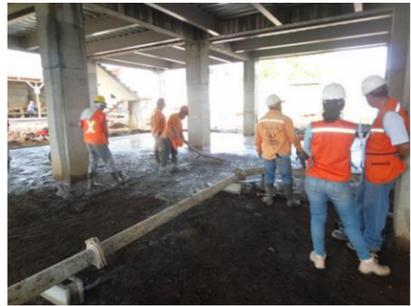
<p>◀ Colocación de Plantilla de Concreto para alistar y armar acero refuerzo. ▶ Colocación de acero de refuerzo para losa de piso.</p>

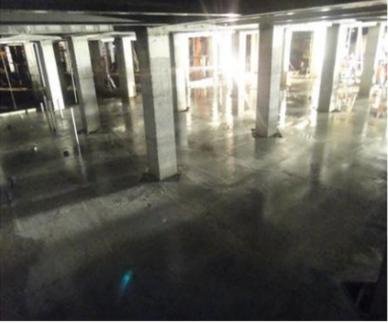
<p>◀ Fraguado de concreto en losa de piso. ▶ Instalación de bandeja de Voz y Datos.</p>

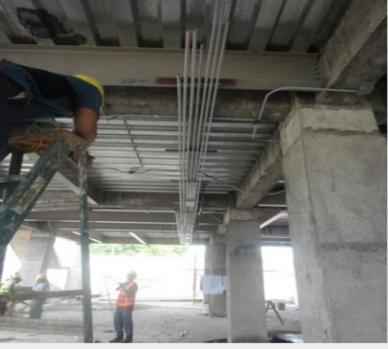
<p>◀ Instalación de Tubería pvc 3/4 y 1/2 para sistema eléctrico (Iluminación y Tomacorrientes) ▶ Mampostería en muro tipo lindero.</p>

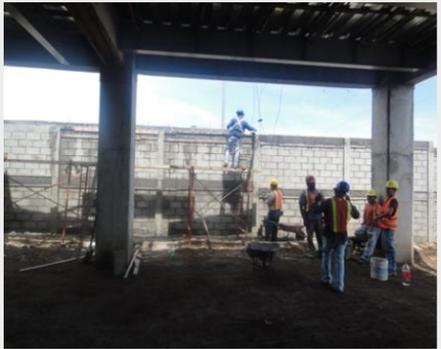
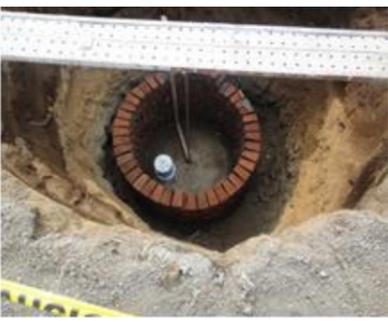
<p>◀ Paredes de Ladrillo cuarterón de Pozo de Infiltración. ▶ Colado de concreto en paredes de cisterna de agua.</p>

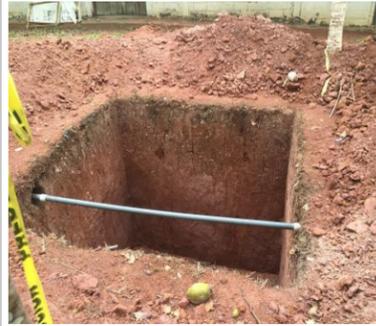
<ul style="list-style-type: none"> <li>◀ Calicatas realizadas in situ.</li> <li>▶ Visita a banco de materiales existente en el sitio.</li> </ul>

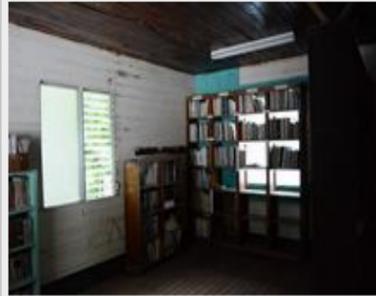
<ul style="list-style-type: none"> <li>◀ Mobiliario a ser desmontado en La Casona.</li> <li>▶ Machihembrado en cielo de La Casona.</li> </ul>

- Desinstalación del sistema eléctrico del inmueble (incluye luminarias apagadores, tomacorrientes, paneles accesorios, tuberías y cualquier actividad u obstáculo que impida la remodelación del inmueble).
- Desinstalación de particiones, gabinetes muebles y cualquier otro obstáculo existente que impida la remodelación del inmueble.
- Desinstalación de puertas.
- Desinstalación de ventanas.
- Desinstalación de sistema Hidrosanitario del inmueble (incluye aparatos sanitarios, accesorios, tuberías y cualquier actividad u obstáculo que impida la remodelación del inmueble).
- Desinstalación de culata de madera en planta baja.

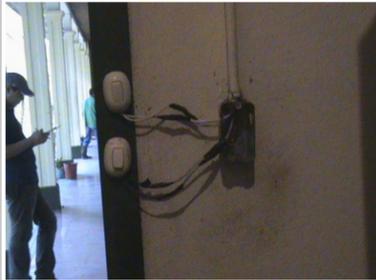
<ul style="list-style-type: none"> <li>◀ Instalaciones eléctricas sustituibles.</li> <li>▶ Moho en paredes de La Casona que serán reconstruidas.</li> </ul>

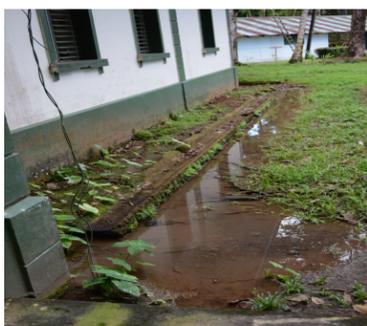
<ul style="list-style-type: none"> <li>◀ Demolición de canales pluviales existentes</li> <li>▶ Demolición de paredes y sustitución con particiones livianas.</li> </ul>

- Demolición de canal pluvial existente.
- Desinstalación de cerramiento machihembrada de madera en planta alta.
- Desinstalación de cielo de madera deteriorado.
- Desinstalación de aleros.
- Desinstalación de flashing y fascias.

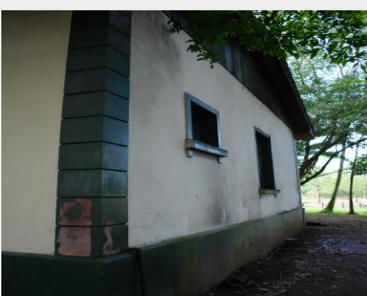
<ul style="list-style-type: none"> <li>◀ Reconstrucción de columnas y relieves de las mismas.</li> <li>▶ Sustitución de fascia y alero de machihembrado de madera.</li> </ul>

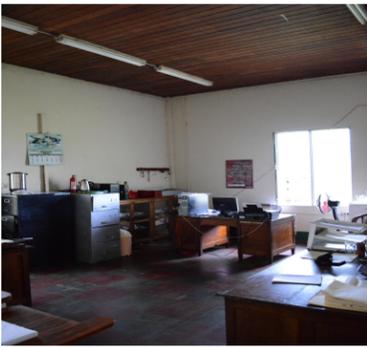
<ul style="list-style-type: none"> <li>◀ remodelación de interiores sustituyendo muebles por modulares.</li> <li>▶ Remoción de puertas y sustitución por puertas de plywood tipo tambor.</li> </ul>

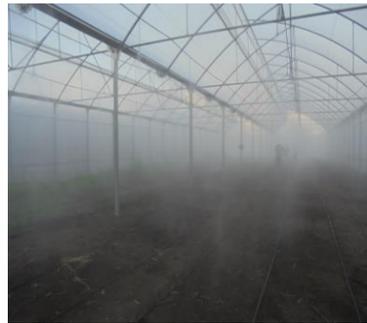
<ul style="list-style-type: none"> <li>◀ Prueba de sistema de goteo y nebulización en invernaderos.</li> <li>▶ Construcción de vado perimetral en sustrato para drenaje pluvial.</li> </ul>

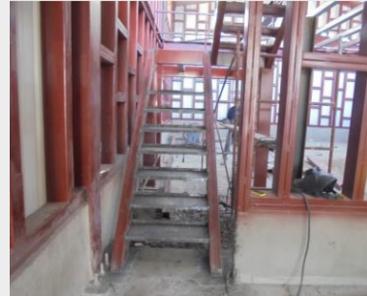
<ul style="list-style-type: none"> <li>◀ Colocado de estructura metálica para escaleras en edificio Innovación Agrícola.</li> <li>▶ Excavación para fundaciones del edificio Dormitorios.</li> </ul>

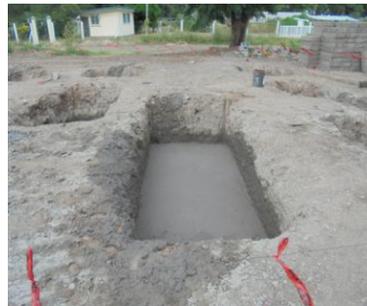
<ul style="list-style-type: none"> <li>◀ Mejoramiento en fondo de excavación para colocación de acero estructural de zapatas.</li> <li>▶ Colado de concreto en escaleras de edificio Técnico Administrativo.</li> </ul>

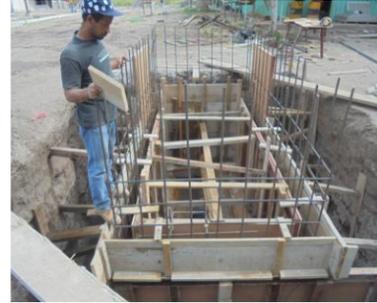
<ul style="list-style-type: none"> <li>◀ Colocado de formaleta para cisterna.</li> <li>▶ Colado de concreto en paredes laterales de cisterna.</li> </ul>

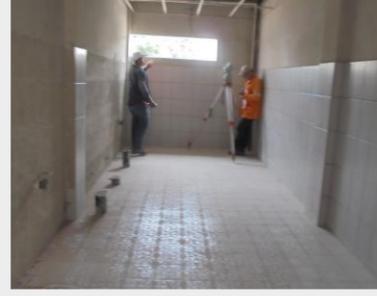
<ul style="list-style-type: none"> <li>◀ Verificación topográfica de circuito de escuadras en colocado de cerámica.</li> <li>▶ Colocado de postes para media tensión.</li> </ul>

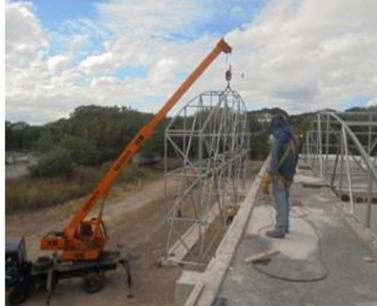
<ul style="list-style-type: none"> <li>◀ Colocado de cerchas arquitectónicas en fachada principal Técnico Administrativo.</li> <li>▶ Acabado de paredes y techo Fachada de edificio principal Técnico Administrativo</li> </ul>

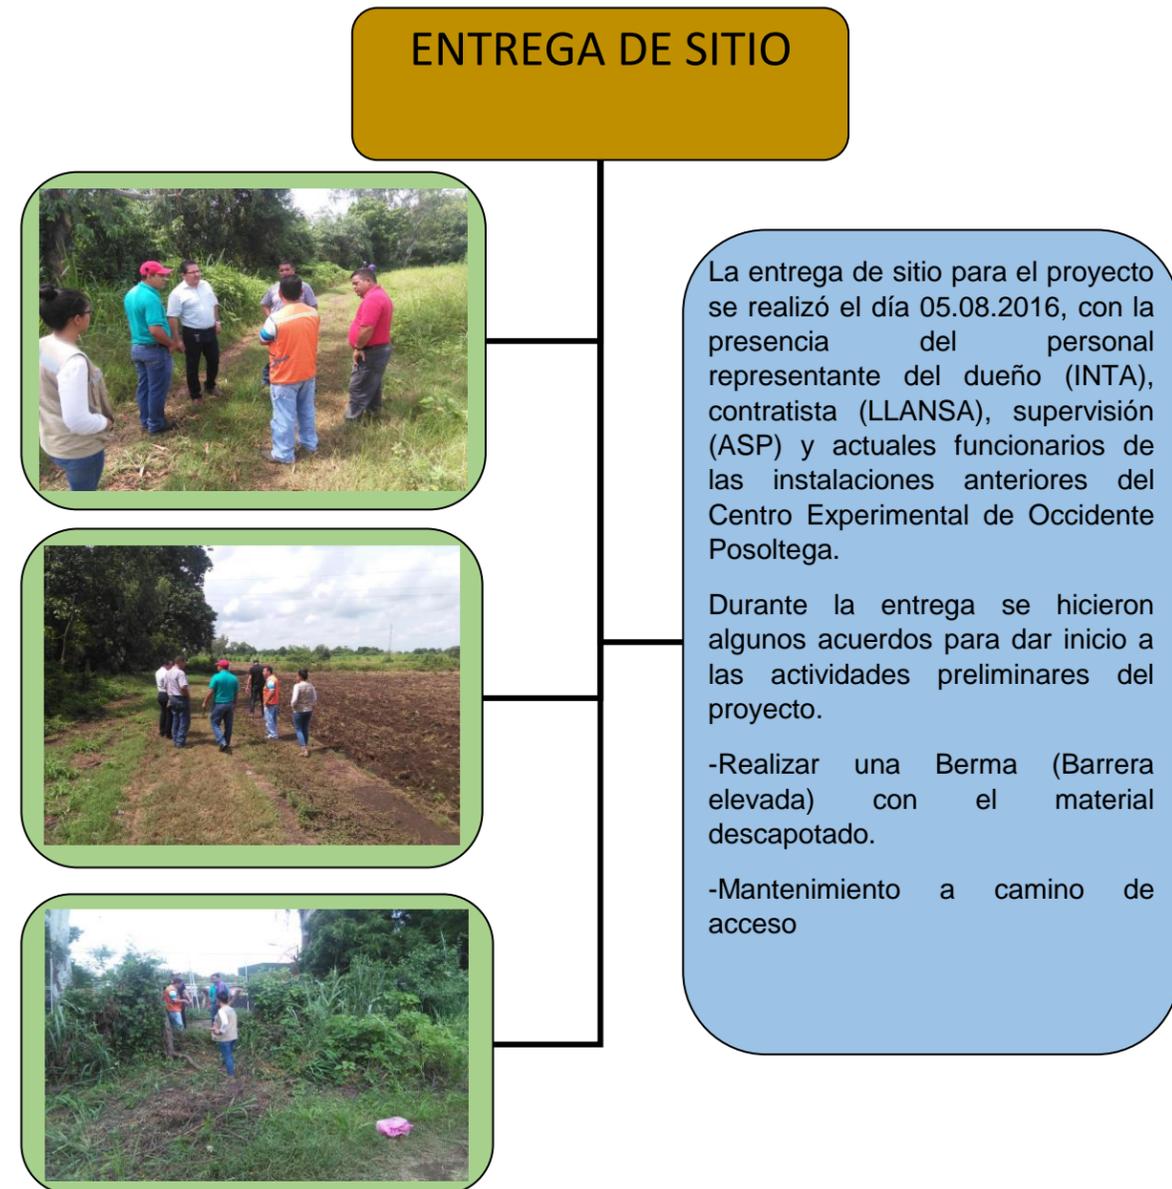
Diagrama 1: Entrega de sitio CDT Posoltega.  
Fuente de Fotografías: Tomadas en campo por Autora del informe.

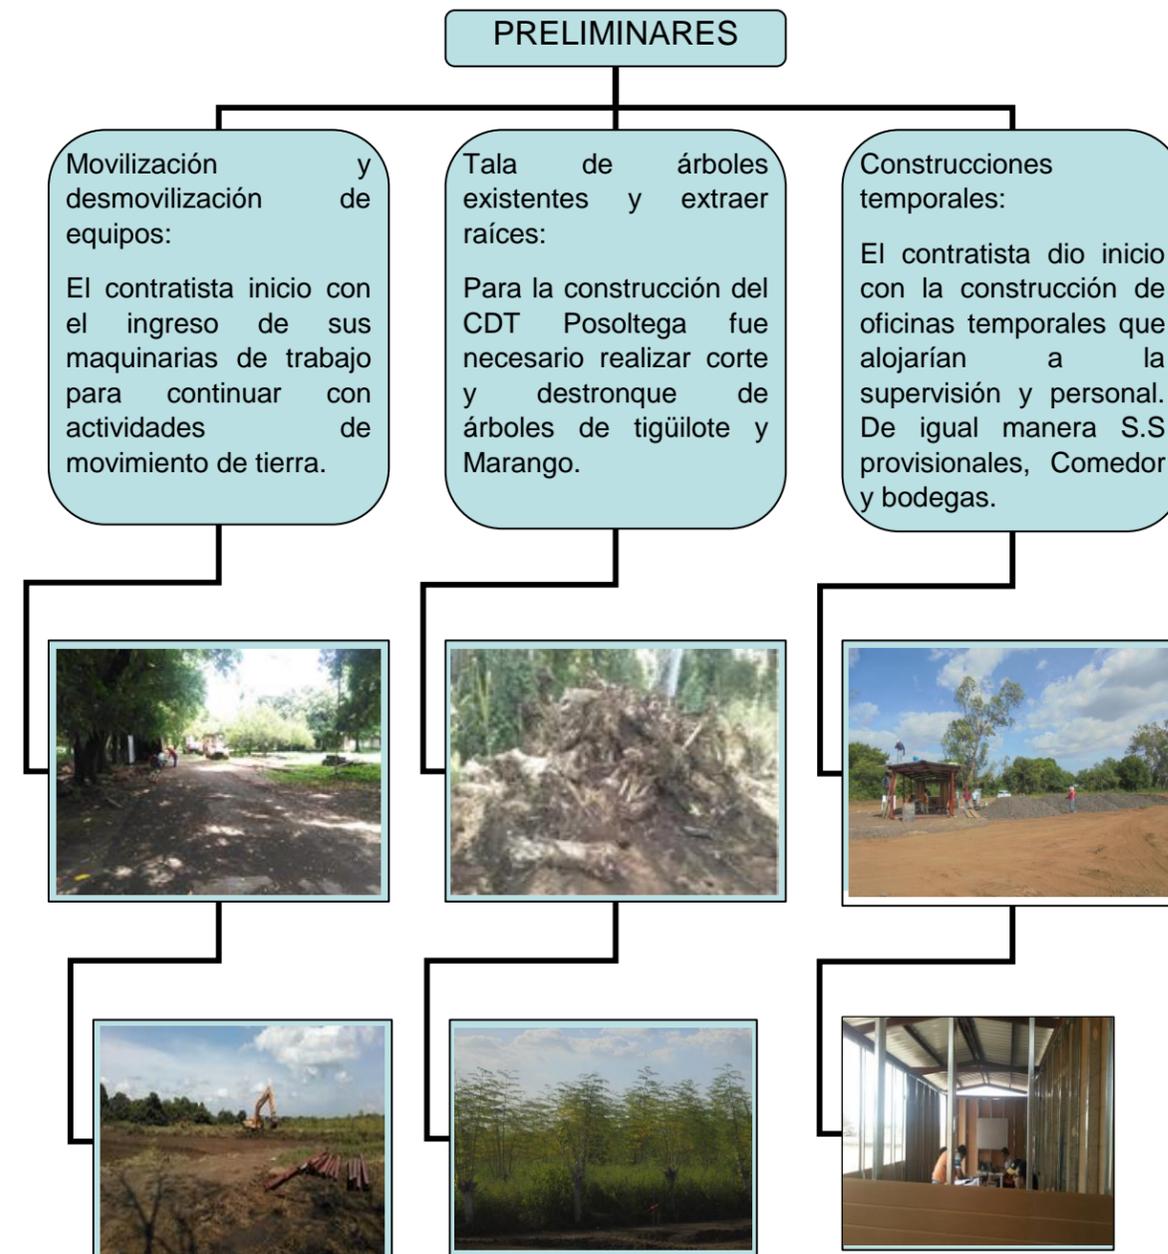
#### 4.9.4.1. Preliminares

Diagrama 2: Descripción de actividades preliminares.  
Fuente de Fotografías: Tomadas en campo por autora de informe.

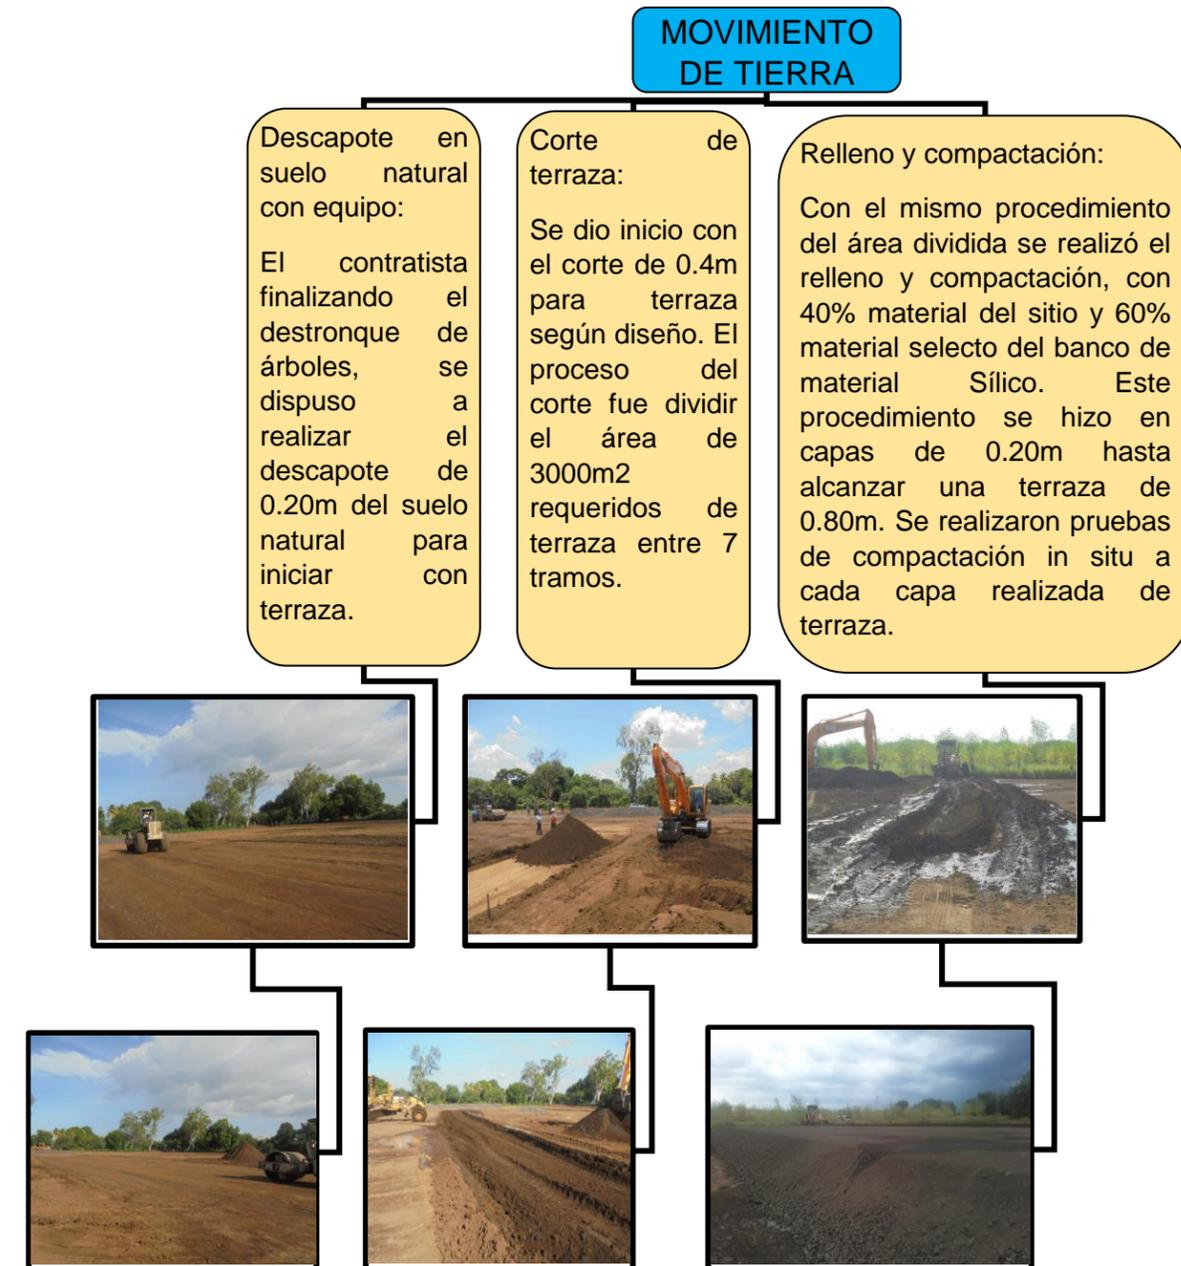
#### 4.9.4.2. Movimiento de tierra

Diagrama 3: Descripción de actividades de movimiento de tierra.  
Fuente de Fotografías: Tomadas en campo por autora de informe.

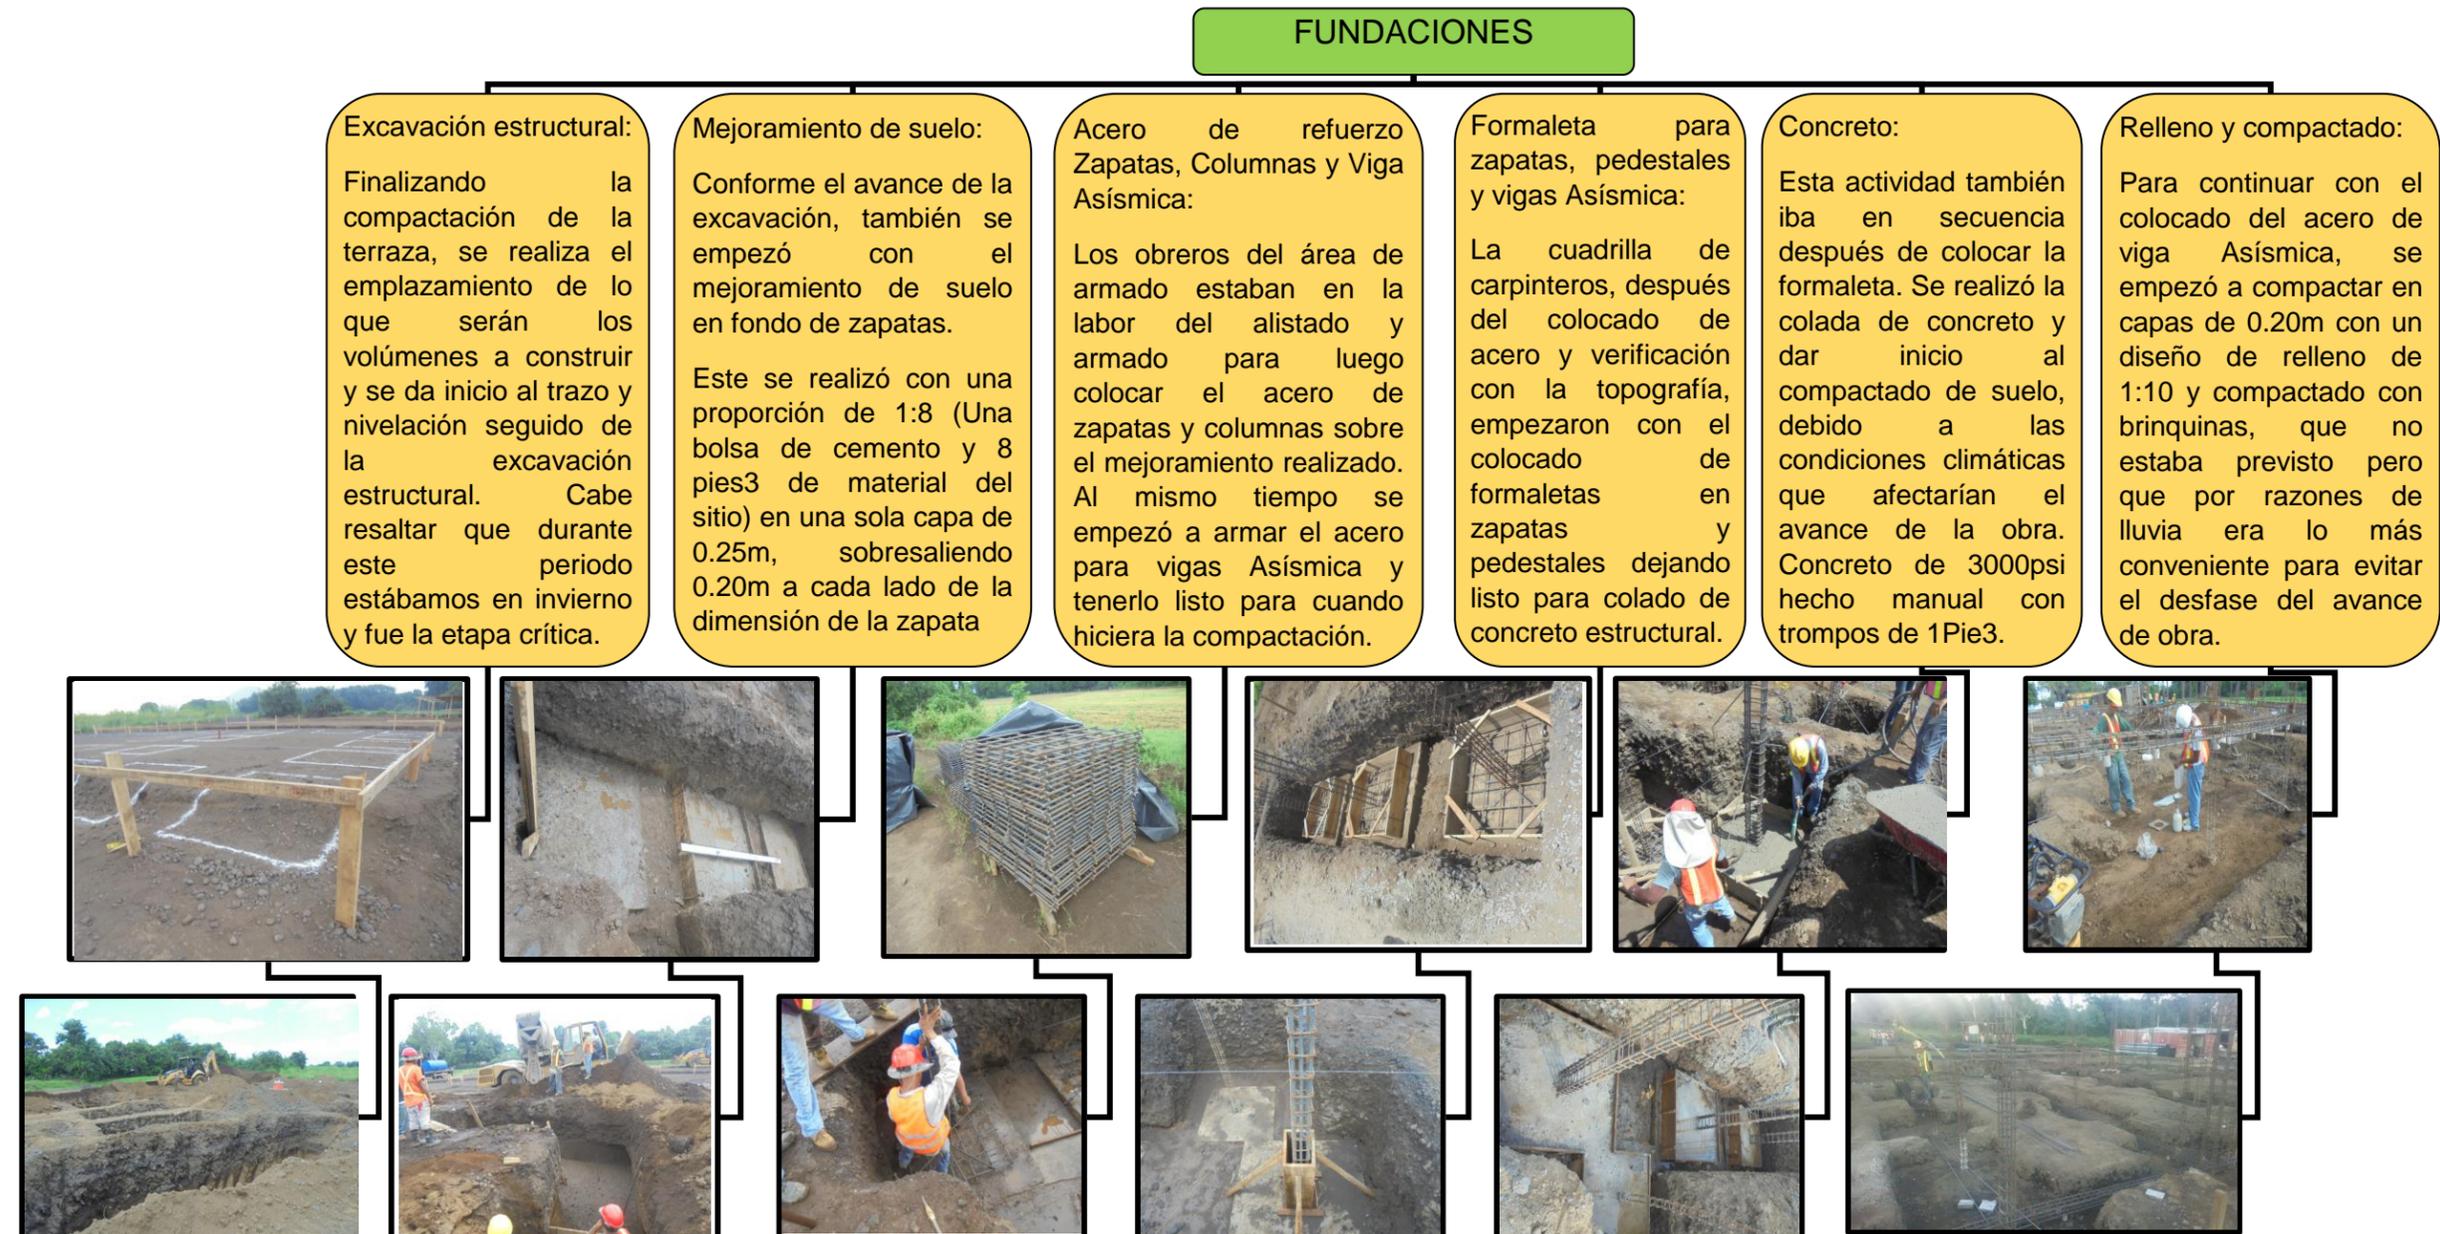
### 4.9.4.3. Fundaciones

Diagrama 4: Descripción de actividades en excavación, mejoramiento, armado y colocado de acero y concreto.  
Fuente de Fotografías: Tomadas en campo por autora de informe.

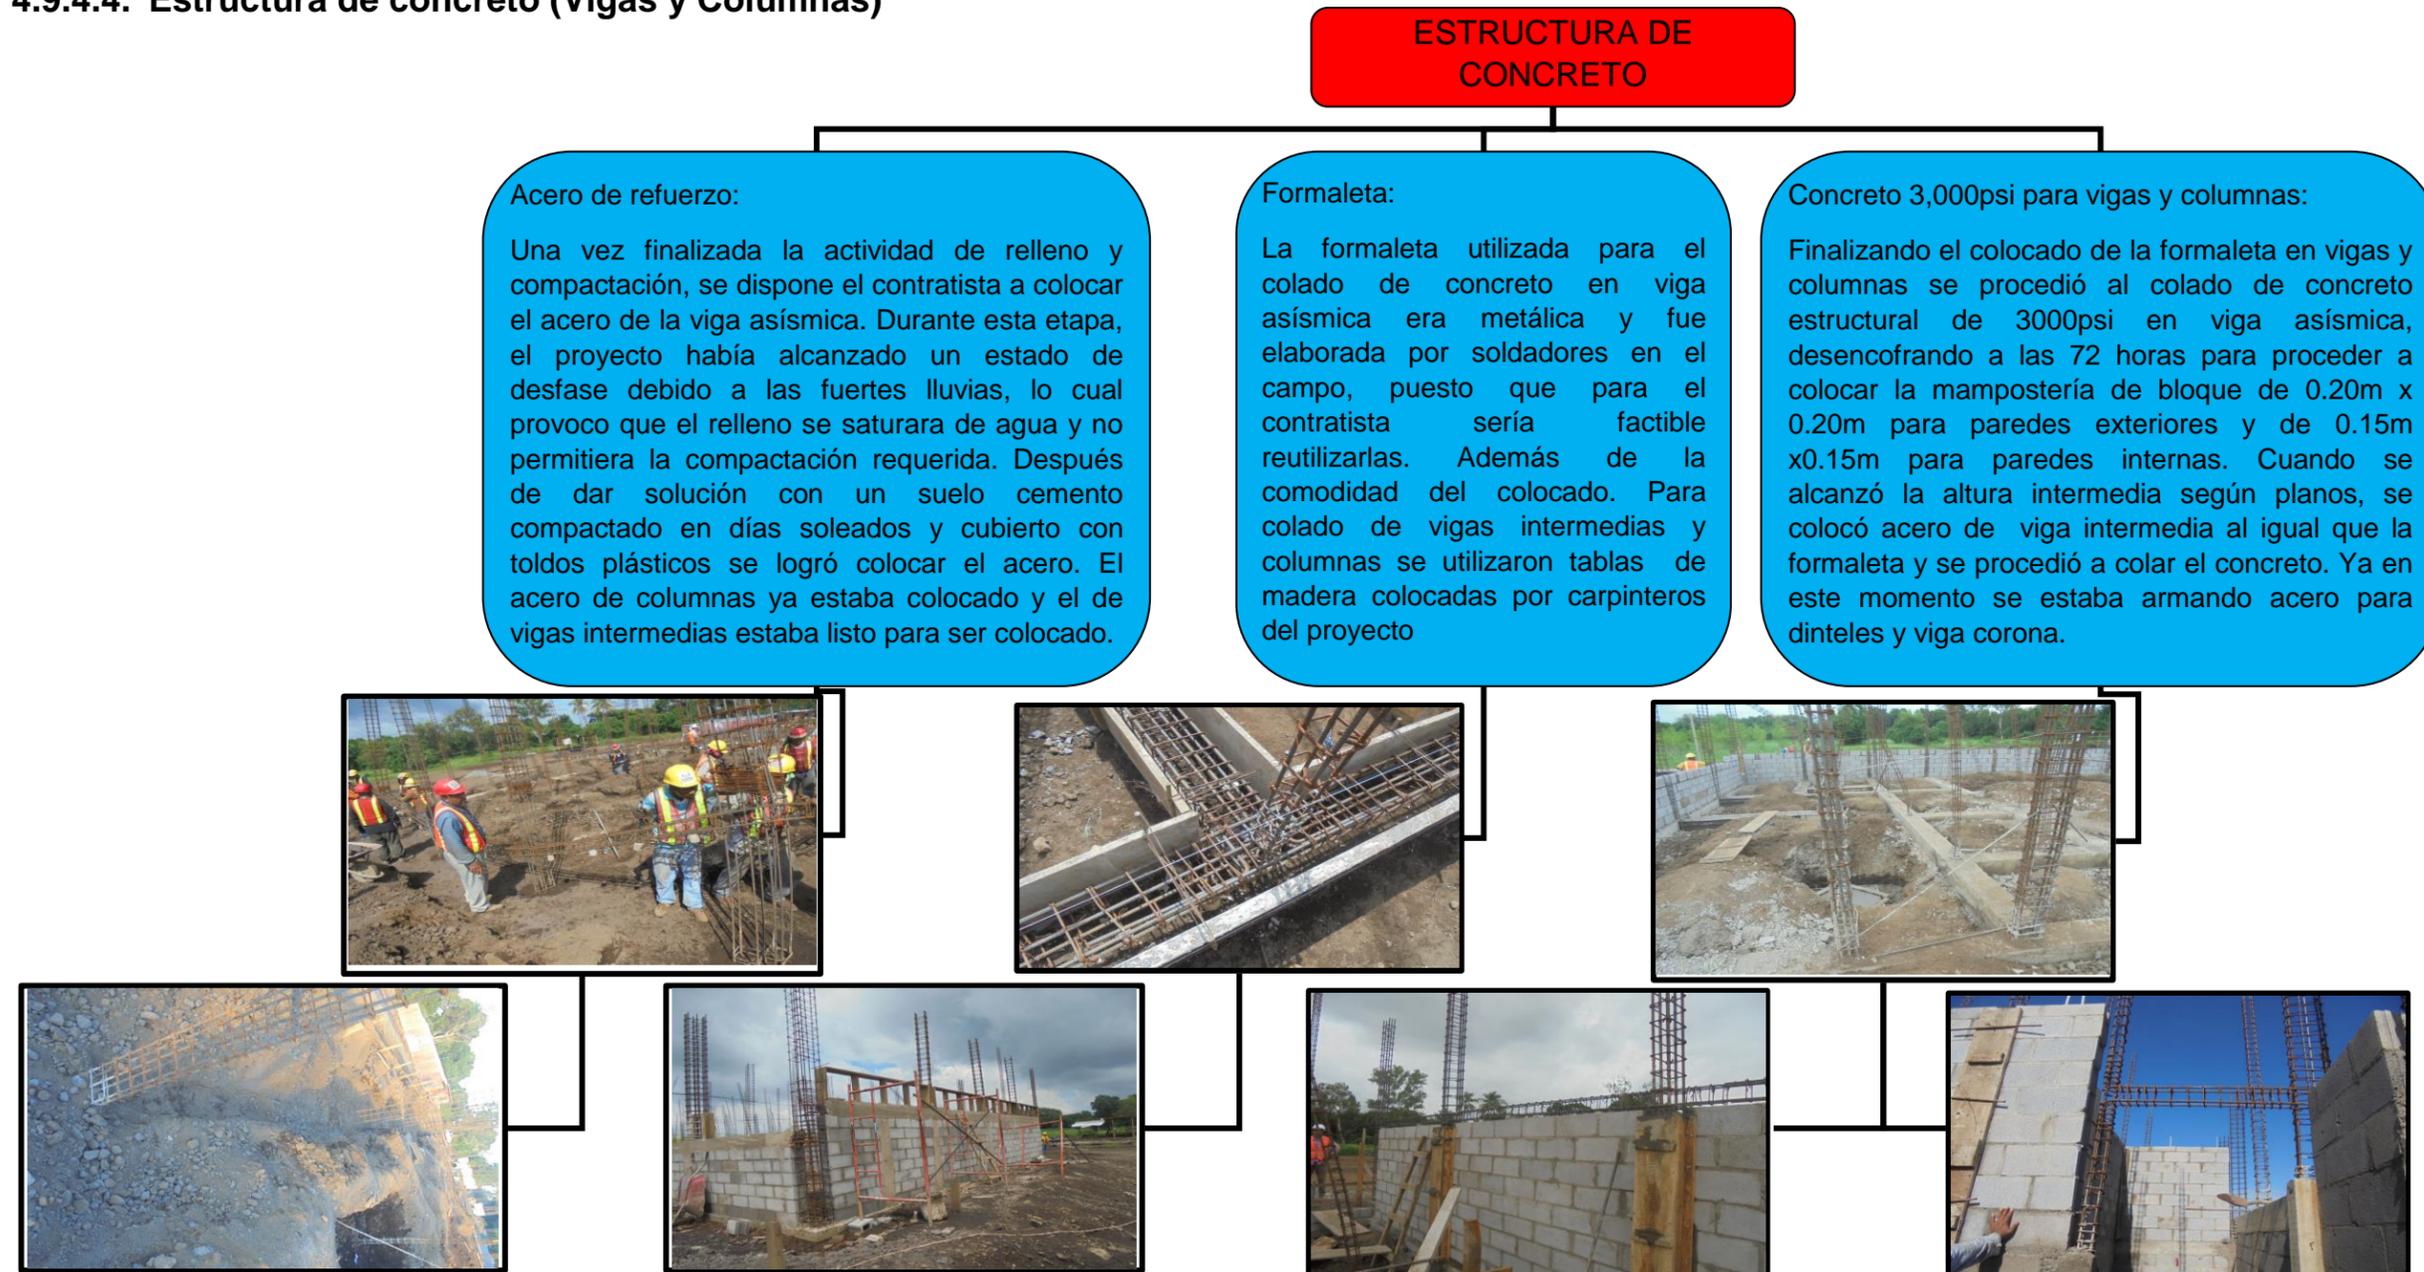
#### 4.9.4.4. Estructura de concreto (Vigas y Columnas)

Diagrama 5: Descripción de actividades de Estructura de concreto.  
Fuente de Fotografías: Tomadas en campo por autora de informe.
