**Informe de Prácticas Profesionales en la Empresa**  
**“ASP Consultores S.A. de C.V.”**

Periodo del informe  
Febrero – Diciembre 2016

**Proyecto: "Supervisión de la Construcción del Centro de Desarrollo Tecnológico Posoltega, INTA"**  
**Cargo: Inspector de Campo**

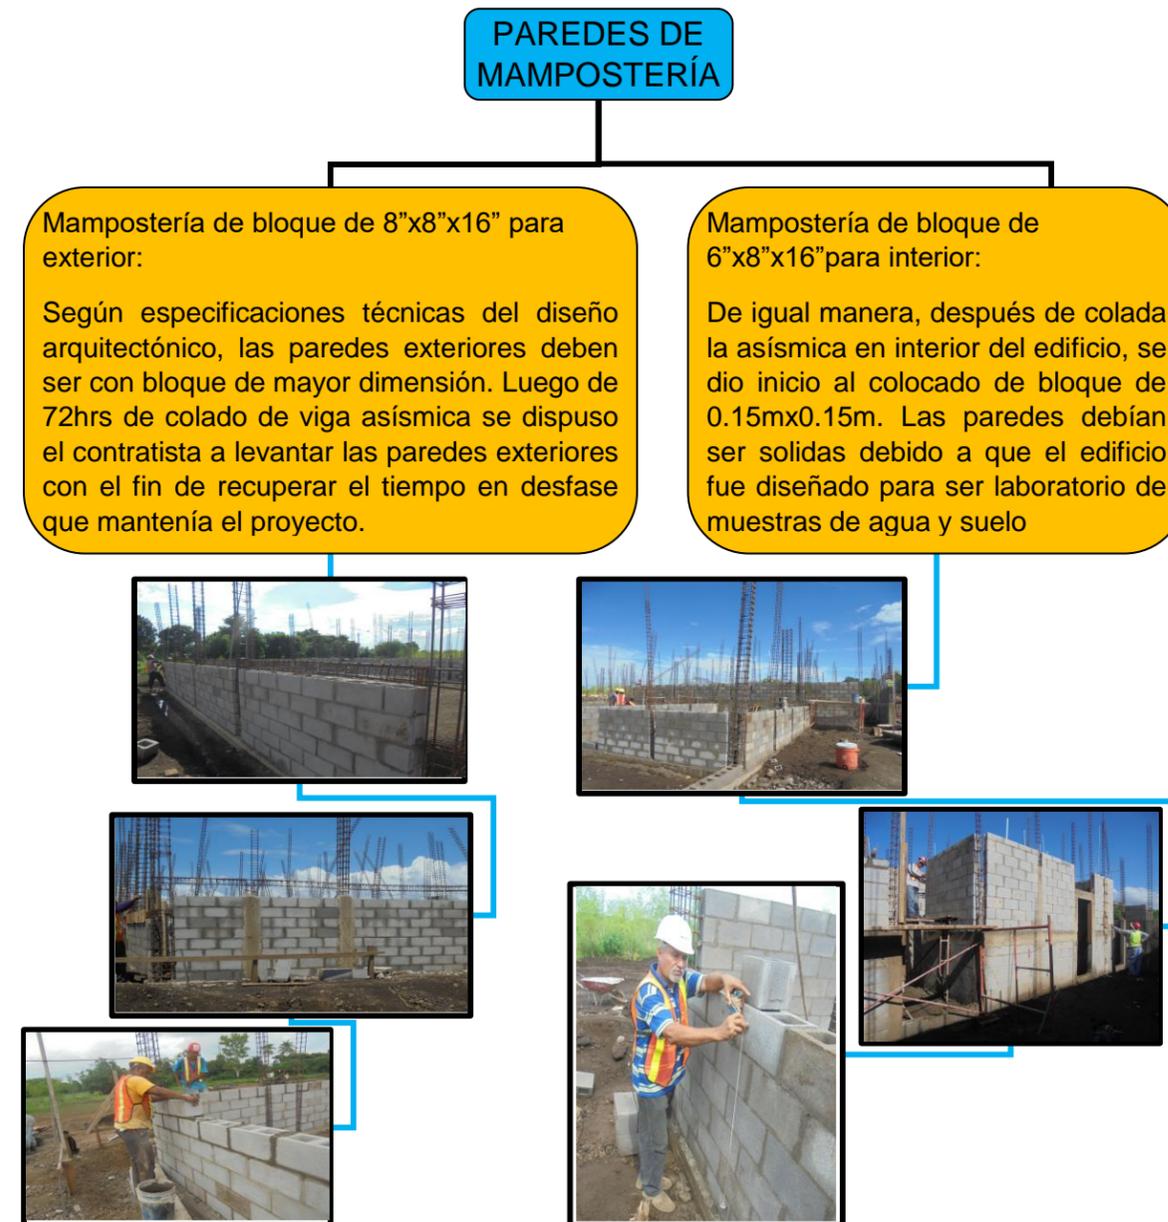
#### 4.9.4.5. Paredes de Mampostería

Diagrama 6: Descripción de actividades en etapa de paredes de mampostería.  
Fuente de Fotografías: Tomadas en campo por autora de informe.

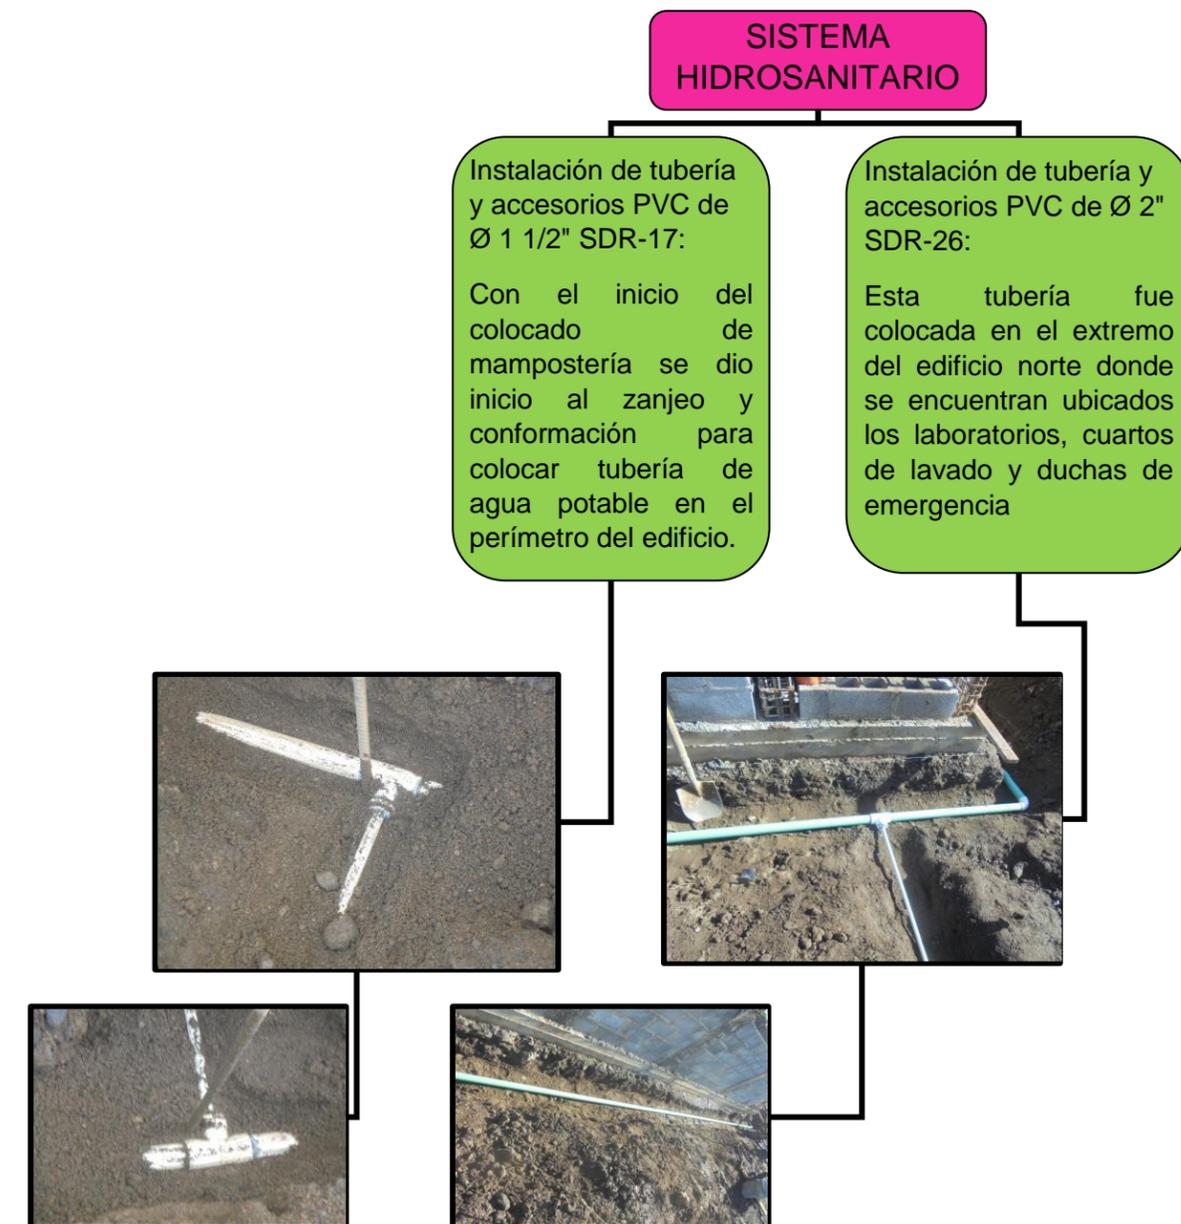
#### 4.9.4.6. Sistema Hidrosanitario

Diagrama 7: Descripción de actividades de colocación de tubería y accesorios de agua potable.  
Fuente de Fotografías: Tomadas en campo por autora de informe.

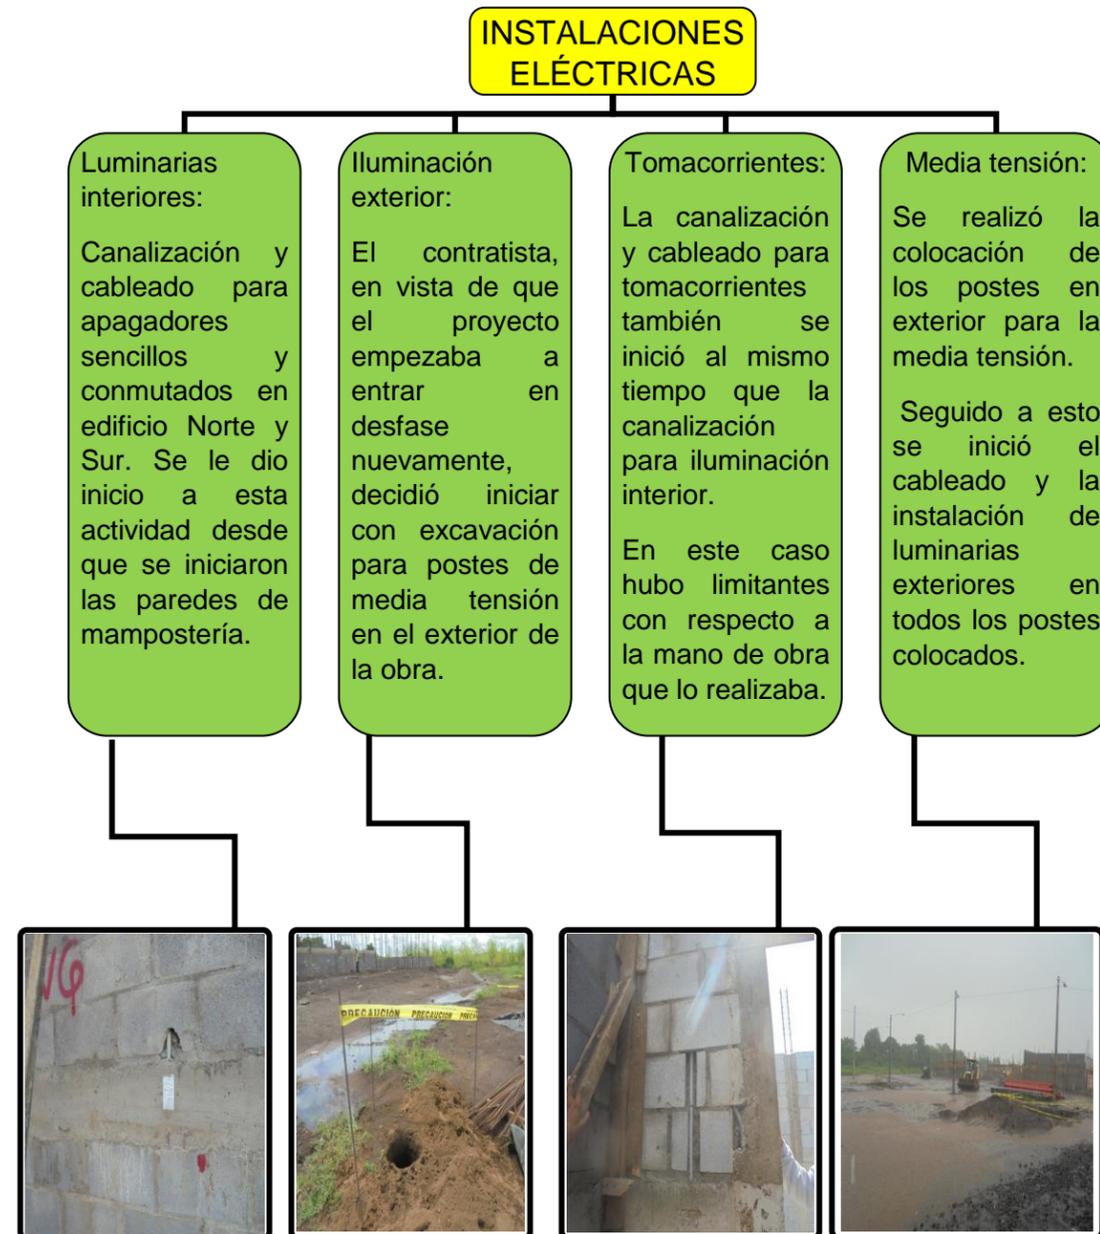
#### 4.9.4.7. Instalaciones Eléctricas

Diagrama 8: Descripción de actividades de cableado eléctrico en interior y exterior del proyecto.  
Fuente de Fotografías: Tomadas en campo por autora de informe.

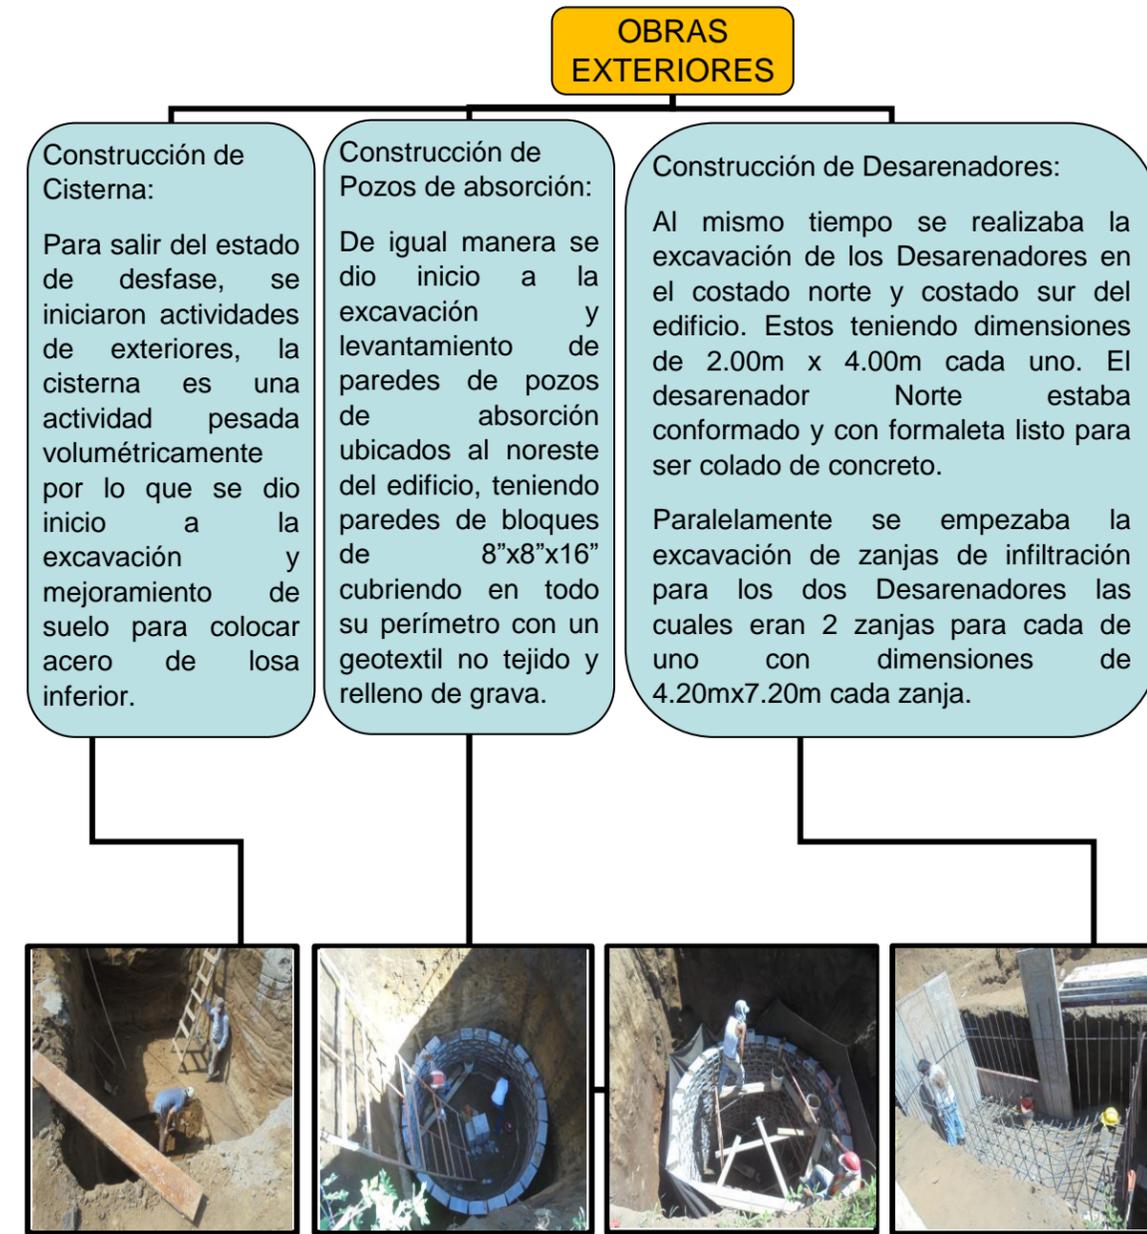
#### 4.9.4.8. Obras exteriores

Diagrama 9: Descripción de actividades en construcción de obras exteriores.  
Fuente de Fotografías: Tomadas en campo por autora de informe.

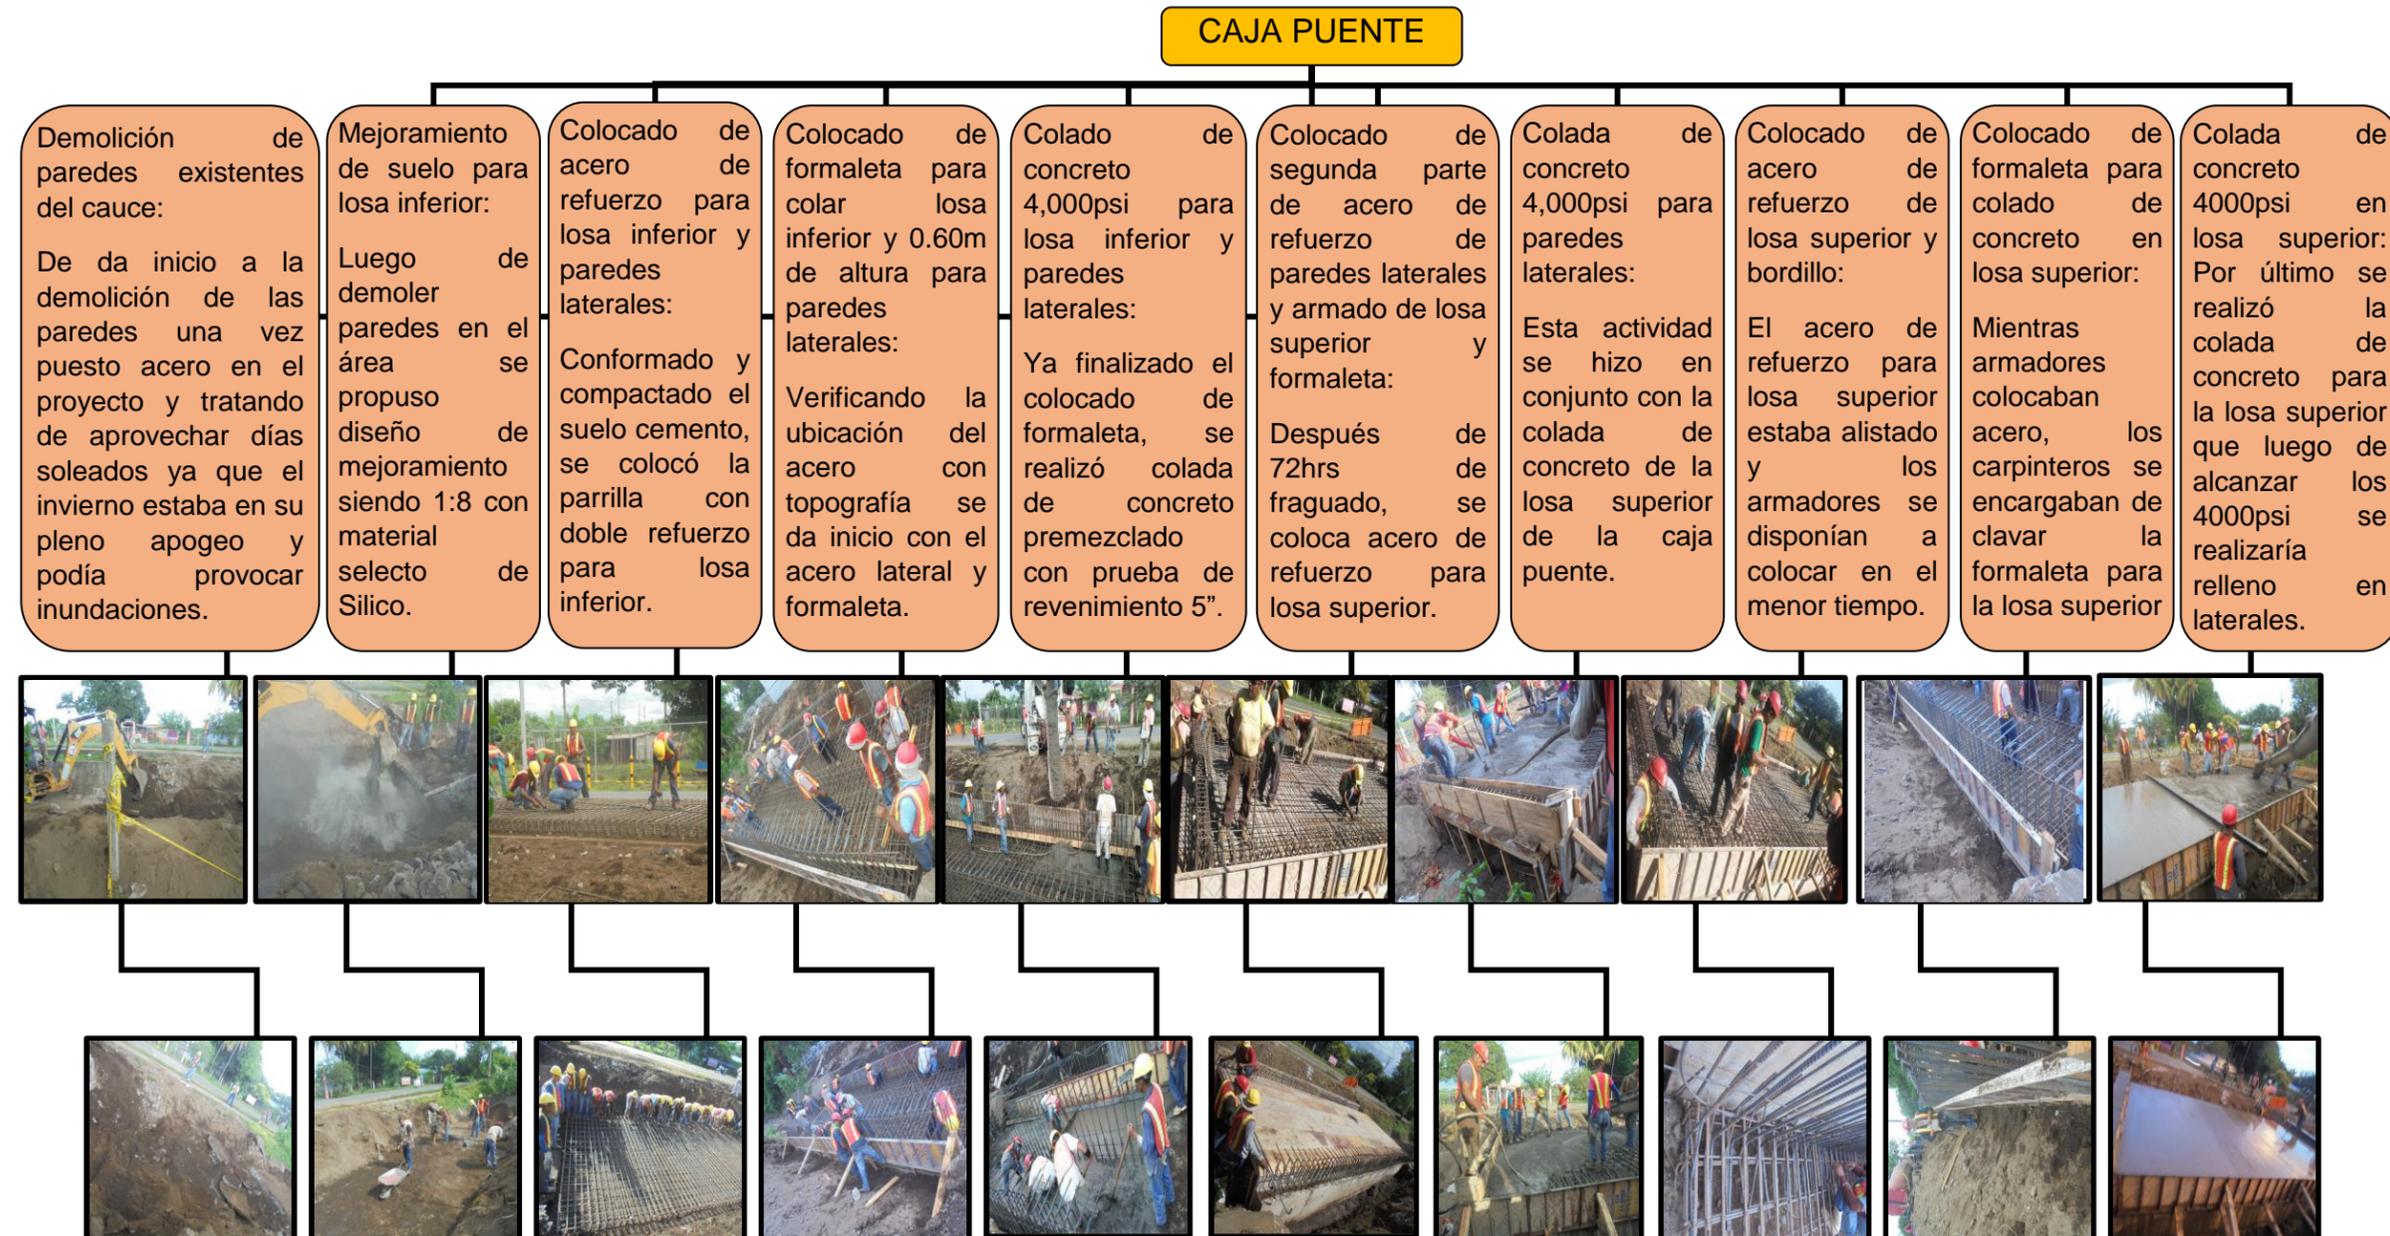
#### 4.9.4.9. Construcción de caja puente

Diagrama 10: Descripción de actividades en construcción de Caja puente como acceso principal al proyecto CDP Posoltega.  
Fuente de Fotografías: Tomadas en campo por autora de informe
