**MONOGRAFÍA PARA OPTAR AL TÍTULO DE INGENIEROS DE
SISTEMAS**

“Evaluación inicial de riesgos laborales por puestos de trabajo en los laboratorios y áreas del Programa de Investigación de Estudios Nacionales y Servicios Ambientales (PIENSA) del Recinto Simón Bolívar de la Universidad Nacional de Ingeniería”.

CAPÍTULO I - Diagnóstico de la situación actual de Seguridad de los puestos de trabajo de las áreas de PIENSA

CAPÍTULO II - Evaluación de riesgos y plan de acción para los puestos de trabajo de las áreas de PIENSA

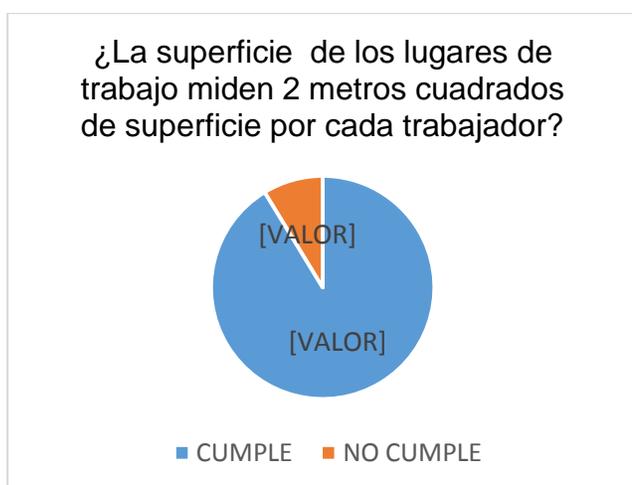
Figura #7. Fuente: Elaboración Propia.

El 8.70% que equivale a 2 de los 26 puestos en las distintas áreas de PIENSA no cumplen con las mediciones de 2mts cuadrados entre las cuáles se encuentran el área de Aula de Maestría #1 y Académica. Figura #7.

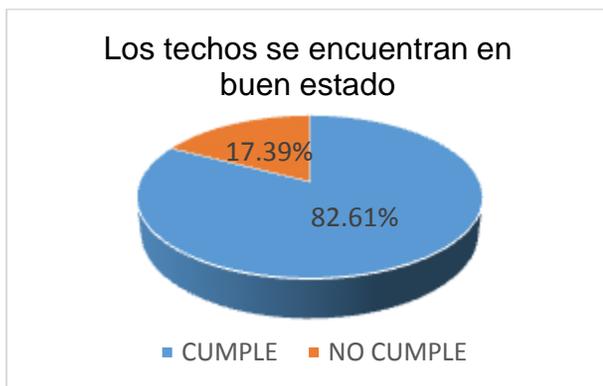
Figura #8. Fuente: Elaboración Propia.

El 17.39%, es decir 2 de las 10 áreas de PIENSA no cuentan con los techos en buen estado entre las cuáles se encuentran Académica y Administración. Figura #8.

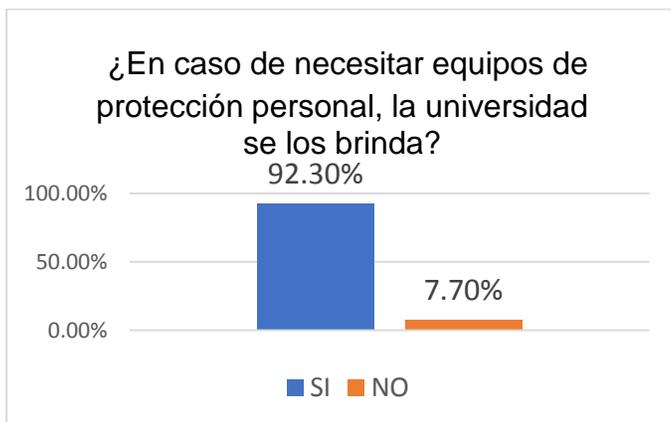
Figura #14. Fuente: Elaboración Propia

El 92.30% que corresponde a 24 de los 26 trabajadores se les brinda EPP por parte de la UNI. Figura #14.

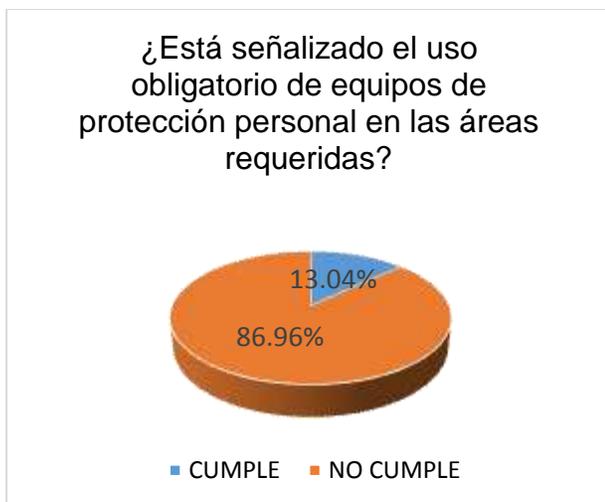
Figura #15. Fuente: Elaboración Propia

El 13.04% que corresponde a 3 de los 26 puestos en las diez áreas cumplen con las señalizaciones del uso obligatorio de EPP, entre las cuales se encuentran las áreas de Laboratorio Microbiología de Agua, Micropoluyente y Físico – Químico de Aguas Naturales. Figura #15.

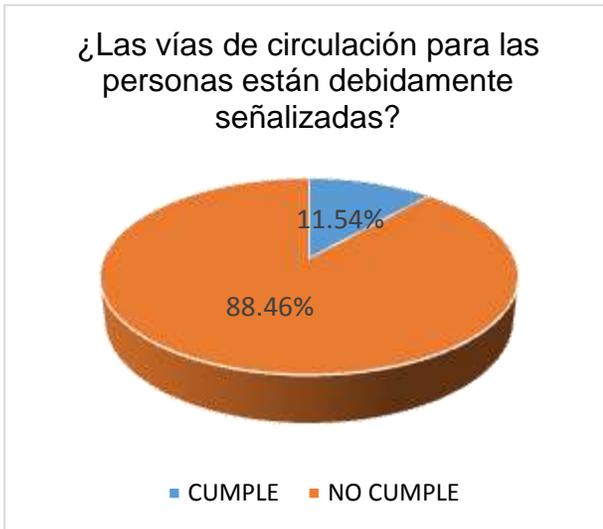
Figura #16. Fuente: Elaboración Propia

El 11.54% que corresponde a 3 de los 26 puestos que existen en las diez áreas, éstos cumplen con las señalizaciones de las vías de circulación entre las cuales se encuentran el Laboratorio de Microbiología de Agua, MicroPoluente y Físico – Químico de Aguas Naturales. Figura #16.

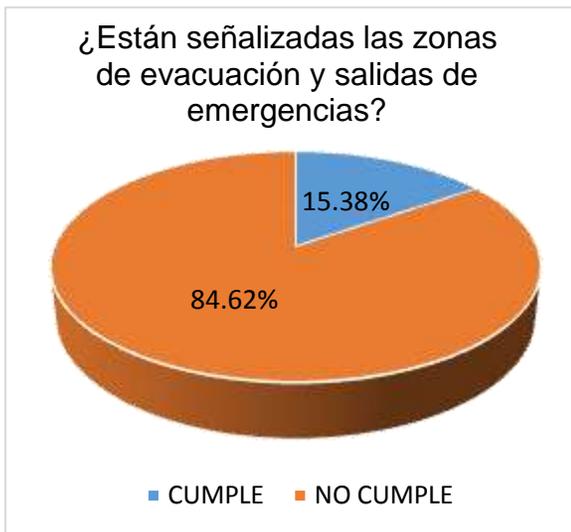
Figura #17. Fuente: Elaboración Propia

El 15.38% que equivale a 4 de las 10 áreas cumplen con las señalizaciones de las zonas de evacuación y salidas de emergencias entre las cuales se encuentran los Laboratorios Físico – Químico, Microbiología, calidad del aire, Aguas Residuales. Figura #17.

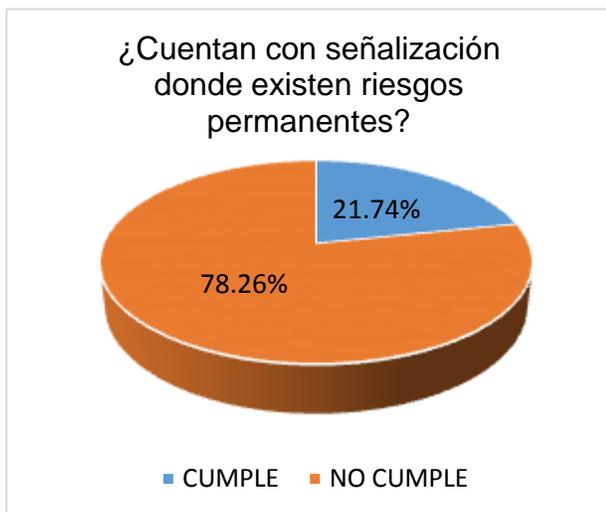
Figura #18. Fuente: Elaboración Propia

El 21.74%, es decir que 2 de las 10 áreas totales cumplen con las señalizaciones donde existen riesgos Permanentes entre las cuales se encuentran los Laboratorios Microbiología de Agua y MicroPoluente. Figura #18.

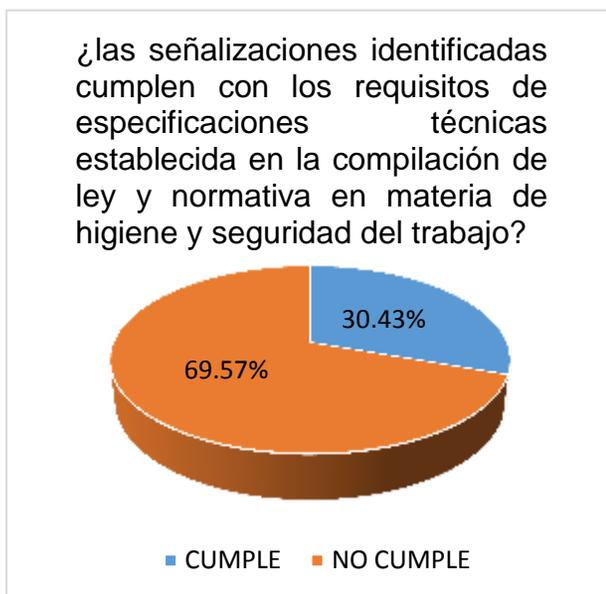
Figura #19. Fuente: Elaboración Propia

El 30.43% que corresponden a 8 puestos de trabajo de las áreas señalizadas cumplen con las especificaciones técnicas establecida en la Ley y Normativa de Higiene y Seguridad del Trabajo dentro de estas áreas se encuentran los 6 Laboratorios de calidad ambiental. Figura #19.

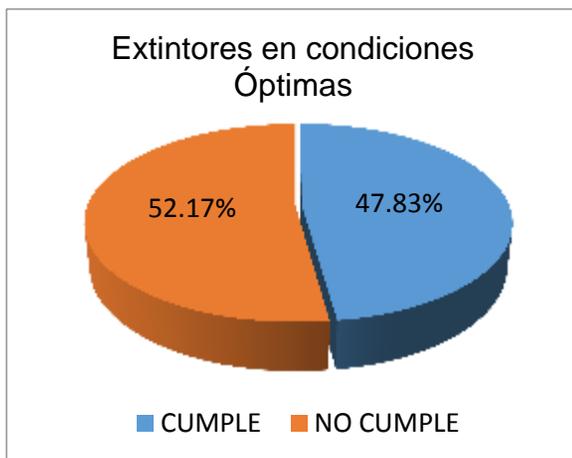
Figura #21. Fuente: Elaboración Propia

El 47.83% que corresponde a 12 de los 26 puestos de trabajo en las 10 áreas cuentan con extintores en óptimas condiciones entre las cuales se encuentran todos los laboratorios de calidad ambiental. Figura #21.

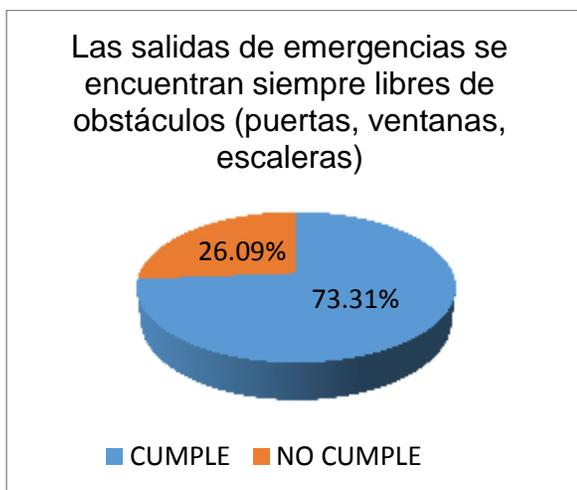
Figura #22. Fuente: Elaboración Propia

El 26.09% de las 10 áreas equivalente a 2 áreas no se encuentran con obstáculos en las salidas de emergencias dentro de las cuales se encuentran Laboratorio Microbiología de aguas, Aula de Maestría #2. Figura #22.

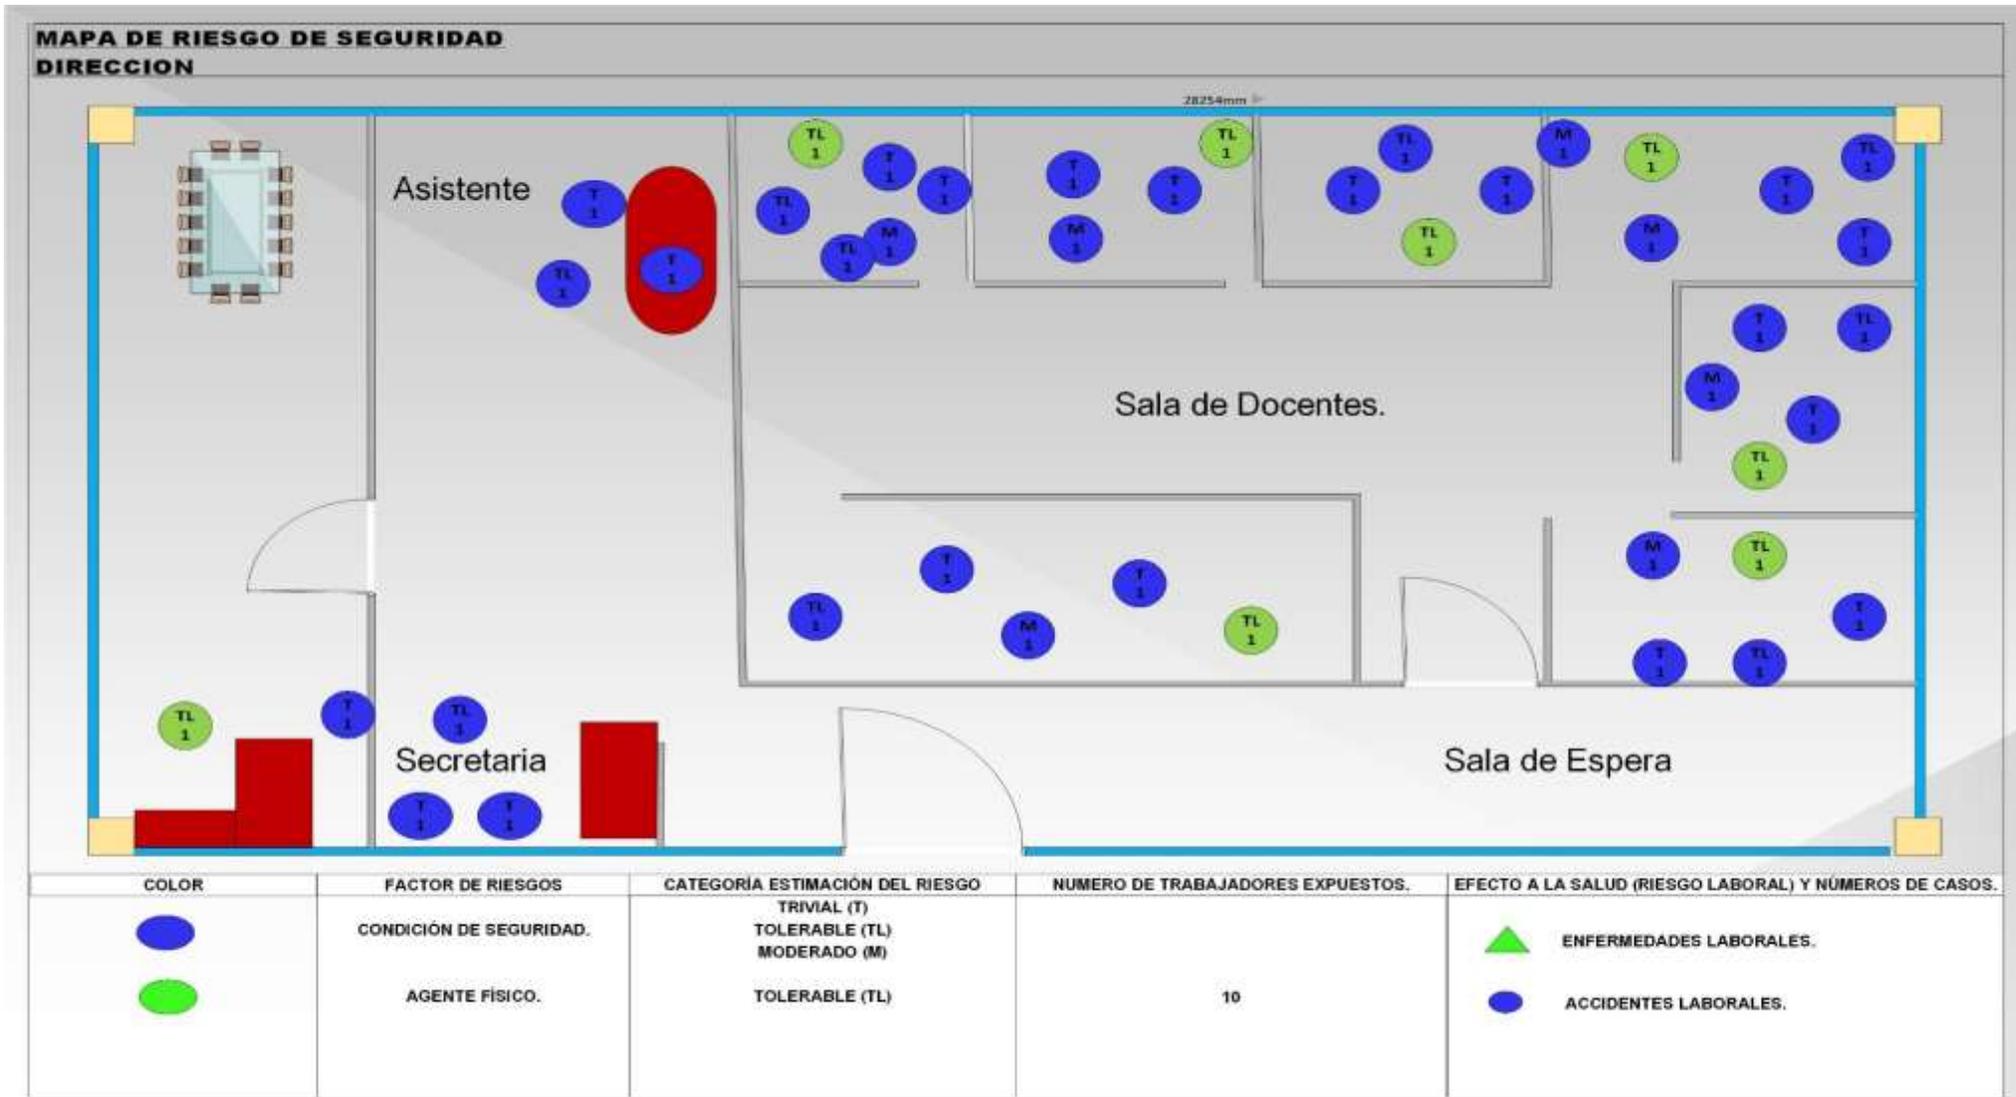
Figura #25 - Mapa de Riesgo Dirección, Fuente: Elaboración Propia

Por cada área de PIENSA se elaboró un mapa de riesgo incluyendo la identificación de los riesgos por puestos de trabajo.

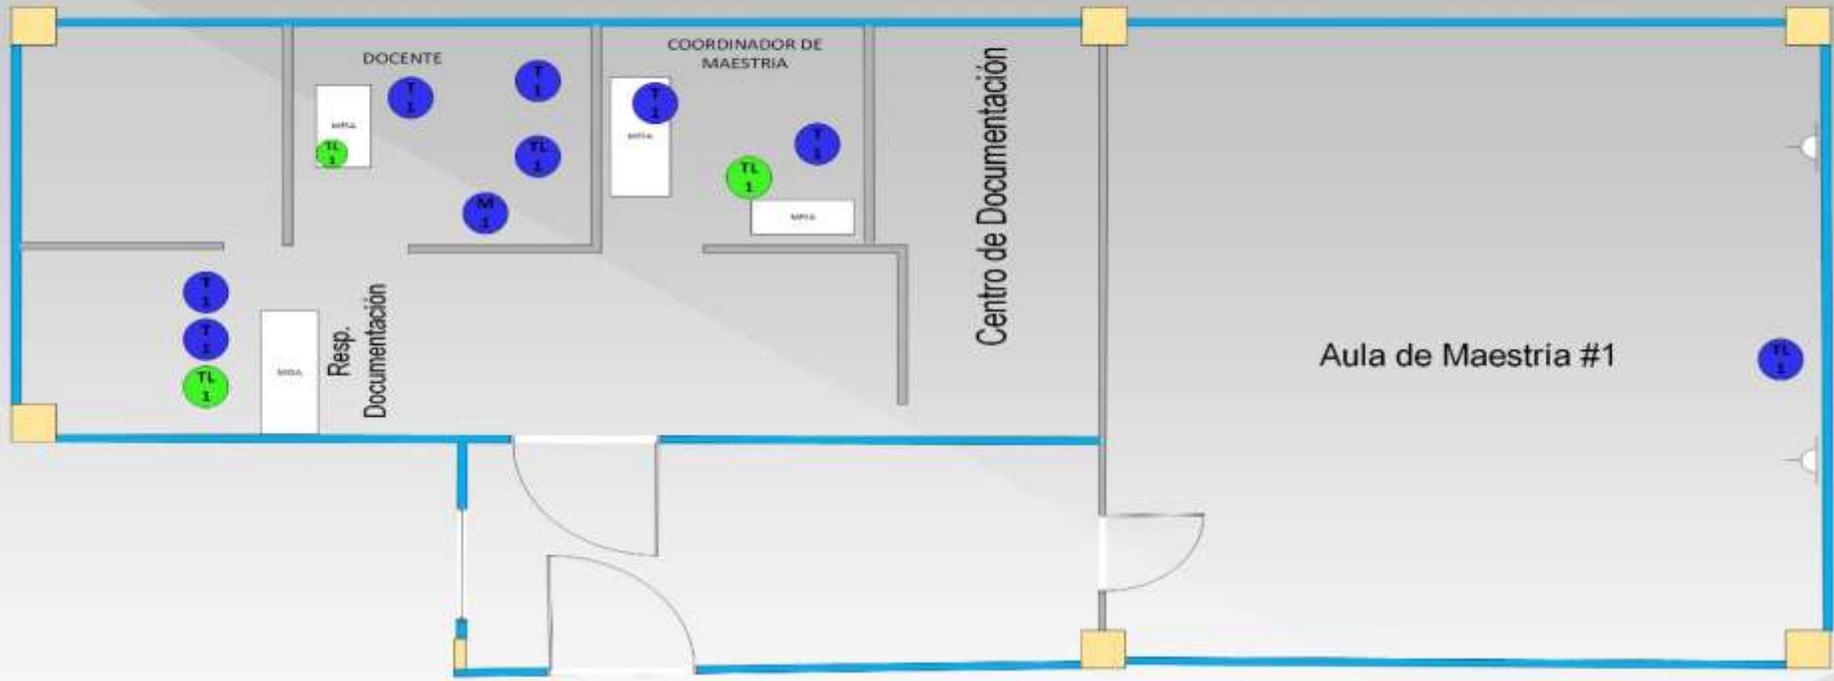
Figura #27 - Mapa de Riesgo Académica, Fuente: Elaboración Propia

| COLOR | FACTOR DE RIESGOS | CATEGORIA ESTIMACIÓN DEL RIESGO | NUMERO DE TRABAJADORES EXPUESTOS. | EFEECTO A LA SALUD (RIESGO LABORAL) Y NÚMEROS DE CASOS. |
| | CONDICIÓN DE SEGURIDAD. | TRIVIAL (T) TOLERABLE (TL) MODERADO (M) | 3 | ENFERMEDADES LABORALES. |
| | AGENTE FÍSICO. | TOLERABLE (TL) | | ACCIDENTES LABORALES. |
