UNIVERSIDAD NACIONAL DE INGENIERIA
Facultad de Tecnología de la Construcción

Tesina

**Estudio de impacto ambiental por la construcción de 27.80km de
adoquinado del tramo Santa Rosa-Comalapa-Camoapa, estación
116+320 a la estación 144+120 entre los departamentos de
Chontales y Boaco.**

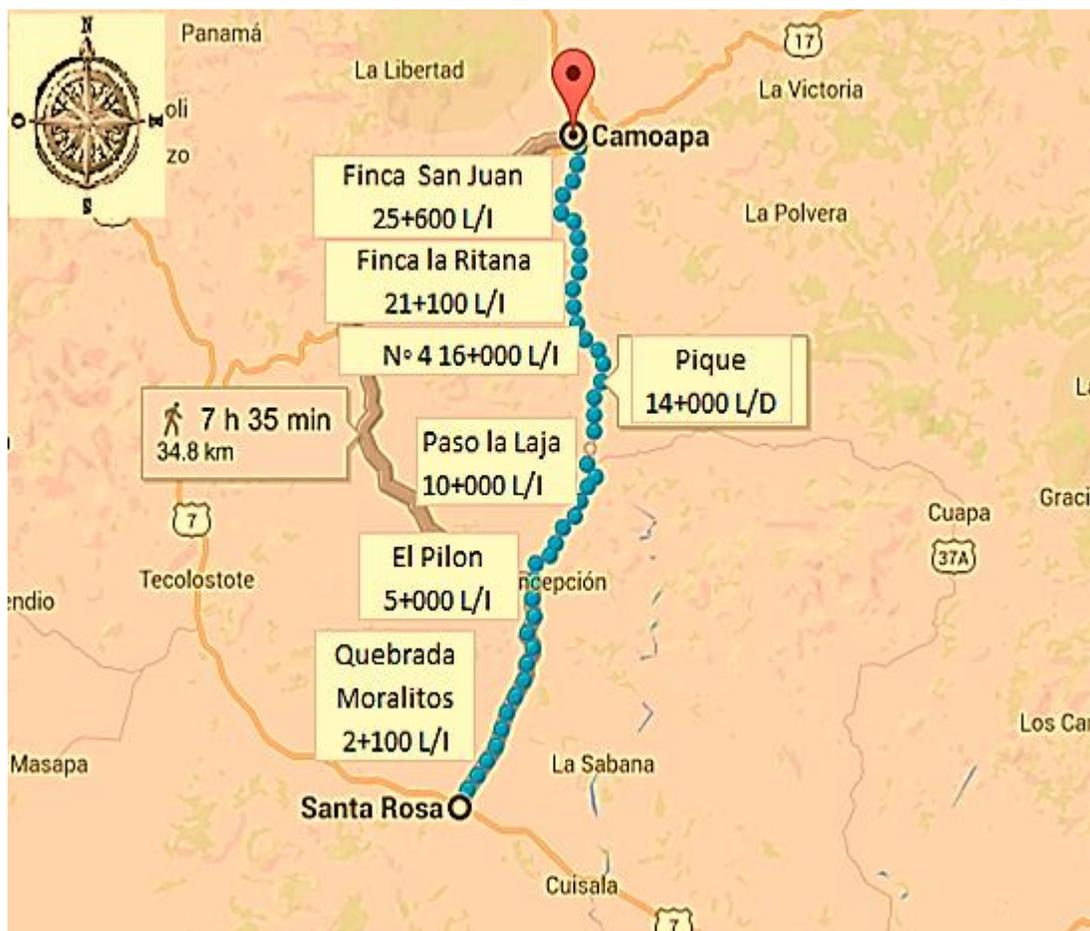
Mapa N° 6

Ubicación de los Bancos de Materiales del tramo Santa Rosa – Comalapa – Camoapa.

Nota: las distancias que se encuentran cada uno de los Bancos de Materiales en el proyecto oscilan entre los 5 km aproximadamente.

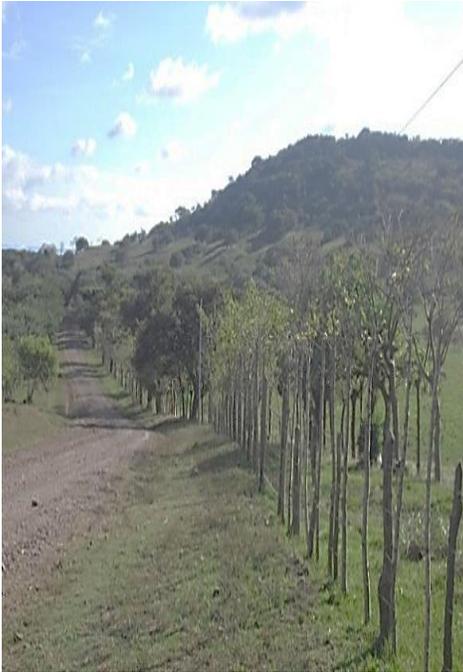
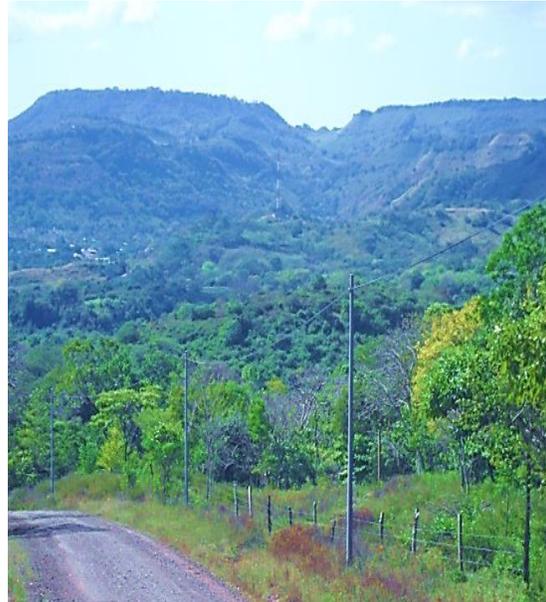
Fotografía. Nº 2

En las Fotografía Nº 2 y 3. Se ilustra la topografía ondulada del camino, en donde se logra observar las diferentes elevaciones topográficas. Captadas de las coordenadas UTM (0661414; 1356198).

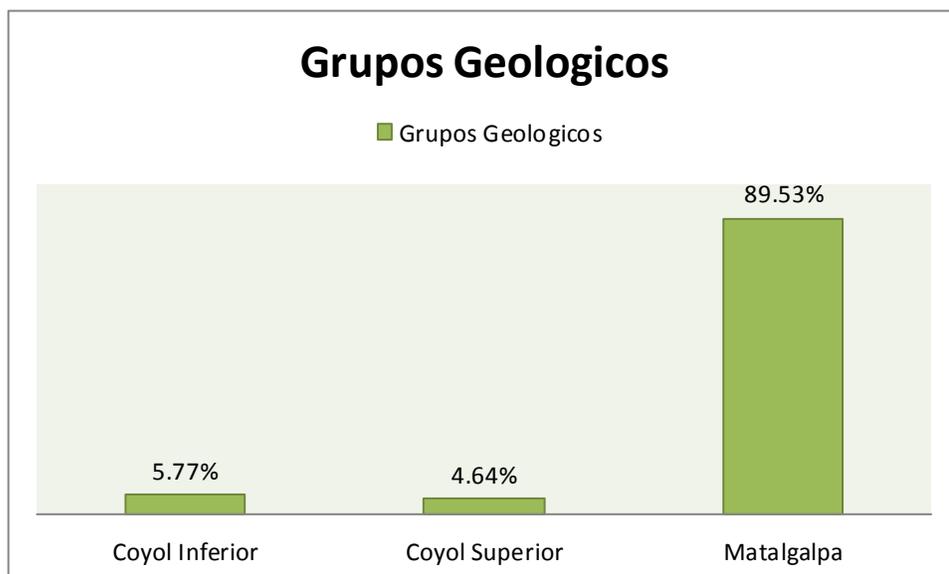
Figura N° 1

Grupos geológicos presentes en el área de influencia directa del Tramo Santa Rosa-Comalapa-Camoapa en los Departamentos de Boaco y Chontales.

A continuación se describen los grupos sobre los cuales se asienta el tramo de camino en estudio:

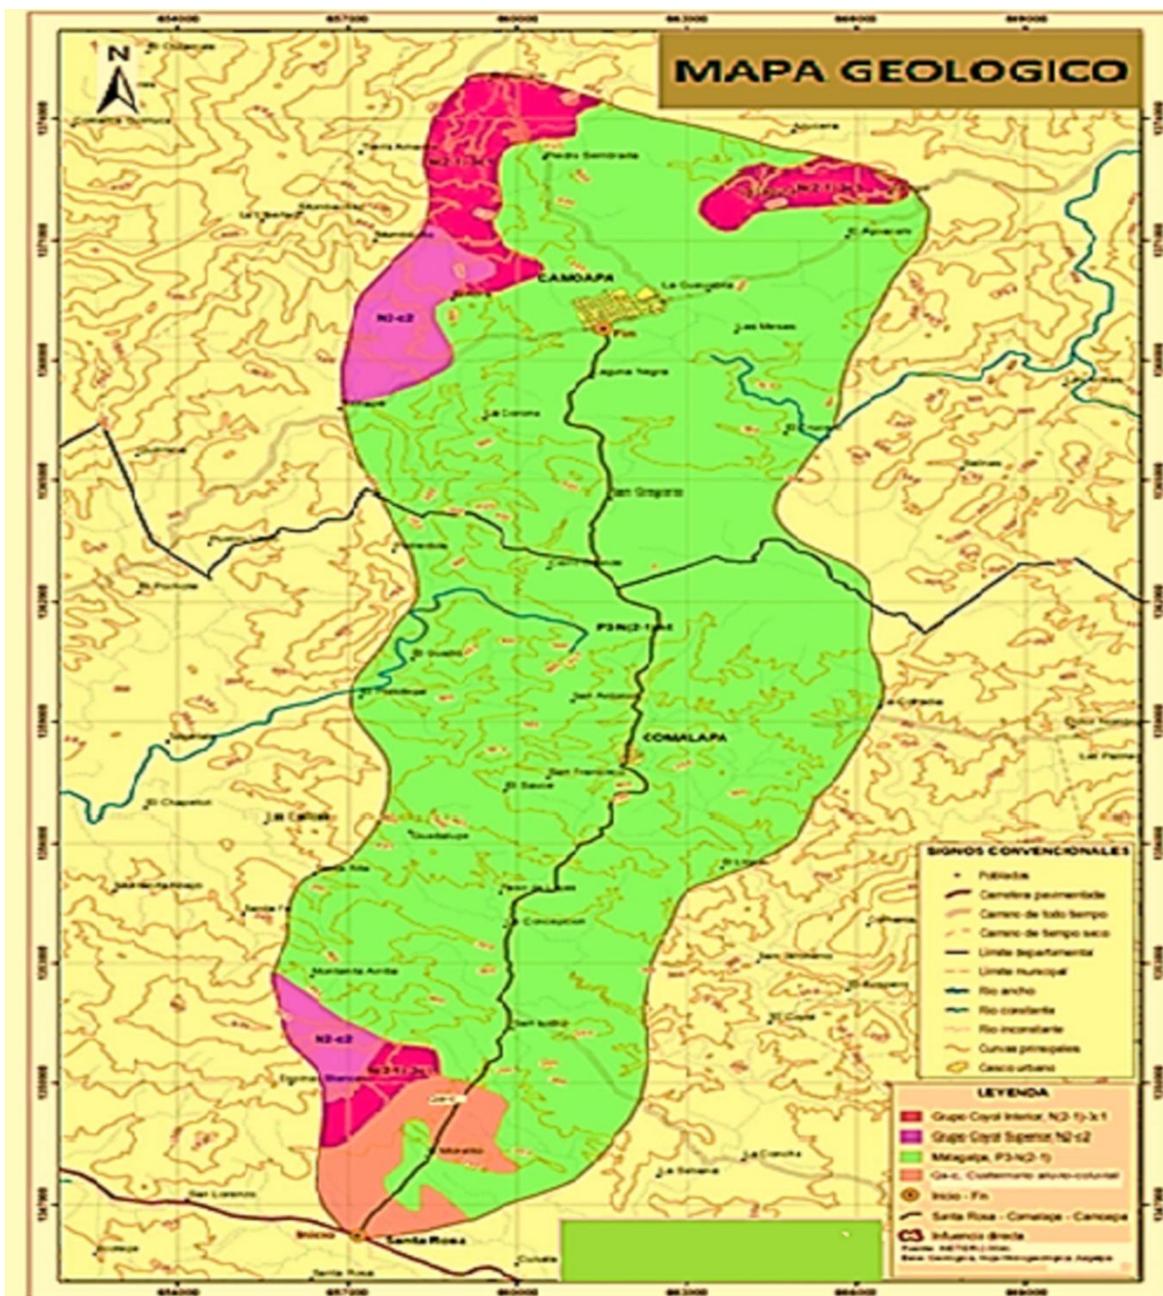
Mapa N° 7
 Mapa Geológico.

Grupos geológicos del tramo Santa Rosa – Comalapa – Camoapa.

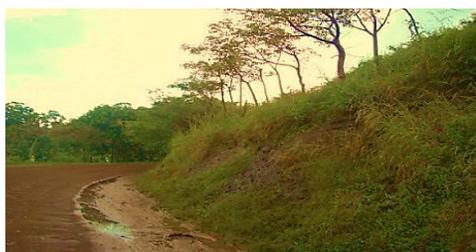
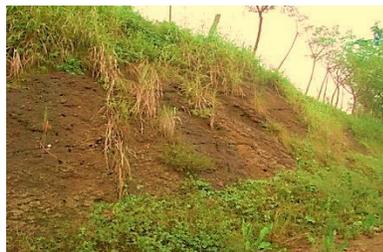
Fotografía. Nº 4

En la fotografía Nº 4 y Nº 5 se observa al lado derecho de la estación 10+700, talud con evidencia de agua.

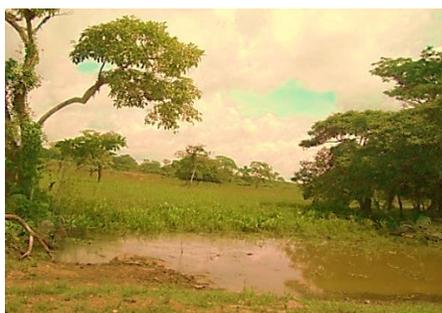
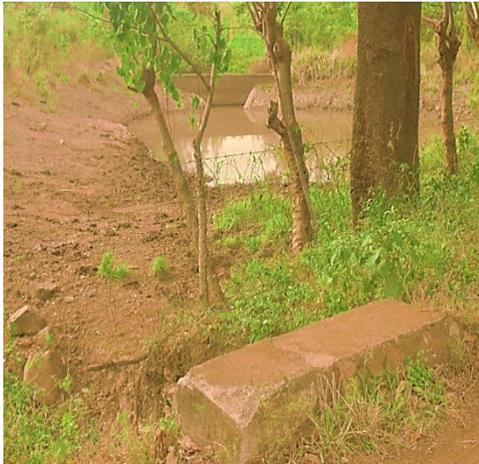
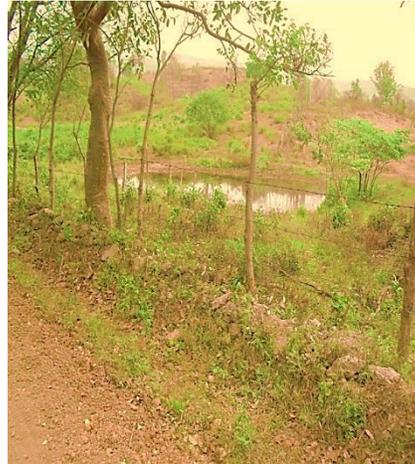
Fotografía. Nº 6

En las fotografías Nº: 6, 7 y 8 obsérvese Estanque artificial cercano a la carretera actual.

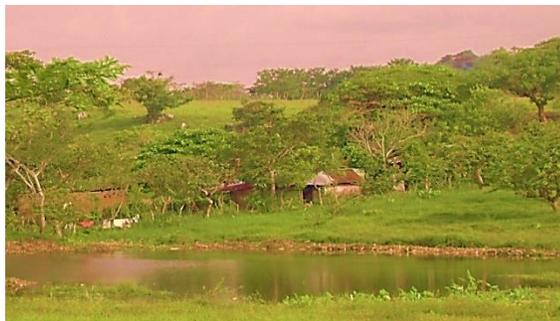
Fotografía. Nº 9

La formación de lagunas en los potreros es normal en los meses de invierno.

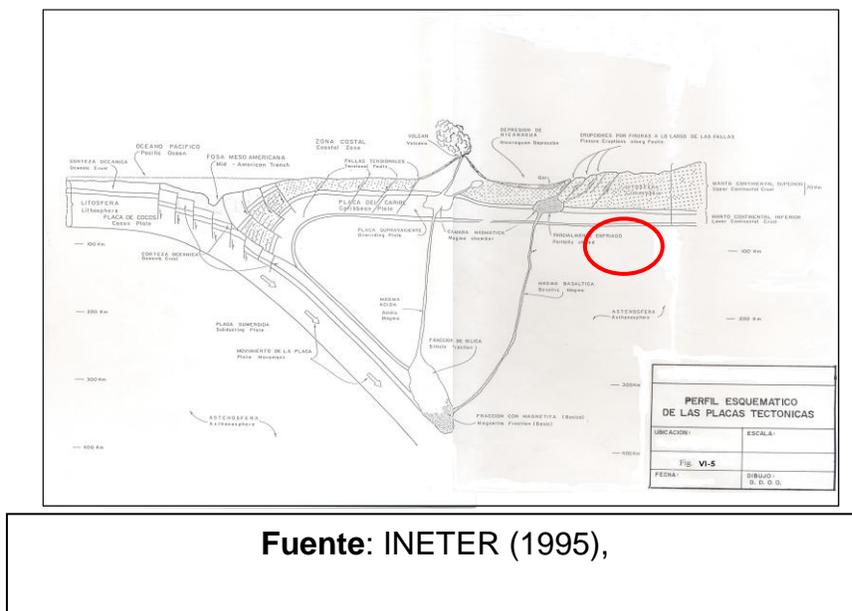
Figura. Nº 2
“Subducción de placas tectónicas”

Nicaragua tiene una sismicidad alta, tanto de origen tectónica como volcánica. Los sismos de origen tectónico, casi siempre están estrechamente relacionados con la reactivación de la zona de subducción (fosa mesoamericana) ubicada entre las placas tectónicas Coco y Caribe, la cual corre a pocos kilómetros aguas adentro de las costas del Pacífico de Centroamérica; en otros casos, se deben a la reactivación de fallas regionales o locales.

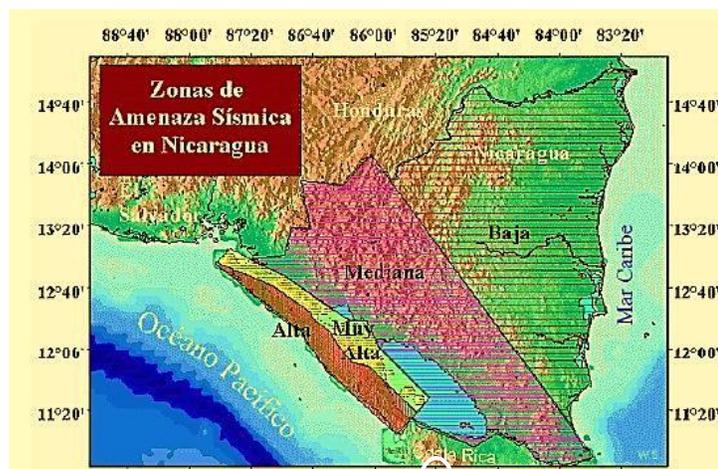
Figura. Nº 3
“Zonificación de Sísmica de Nicaragua”

Mapa Amenaza Sísmica.

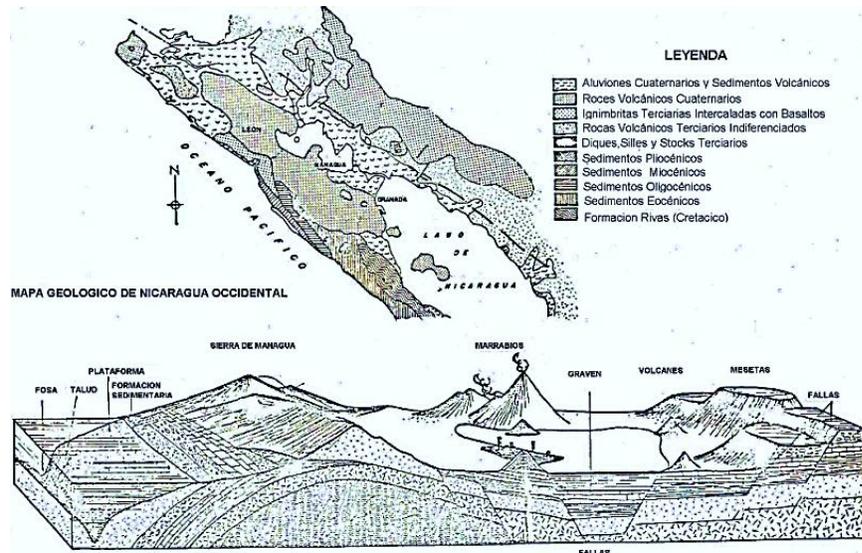
Figura. Nº 4

“Sección Geológica Esquemática de Nicaragua Occidental”

Corte o Sección Geológico de Nicaragua Occidental.

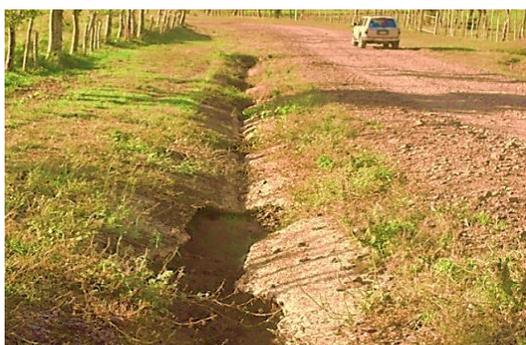
Fotografía. N° 10

Erosión en cuneta revestida

Debido a las condiciones del suelo, las grandes pendientes y las precipitaciones frecuentes (invierno) este es un riesgo presente en casi todo el tramo del camino. Se sugiere construir cunetas revestidas para proteger de la erosión y colocar reductores de velocidad/energía en todo el tramo de camino o por lo menos donde la pendiente exceda los 15°.

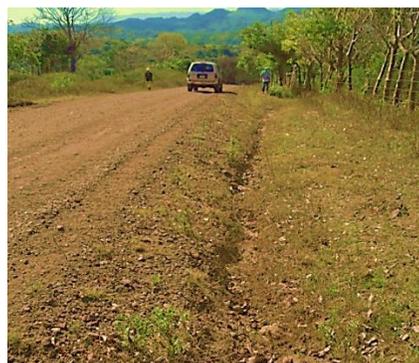
Fotografía. N° 11

Erosión en margen de camino

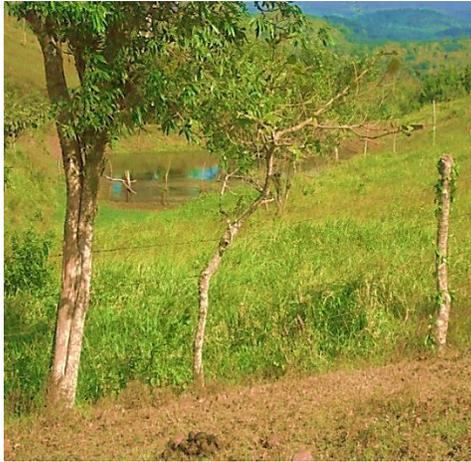
Fotografía. N°12
Laguna Natural

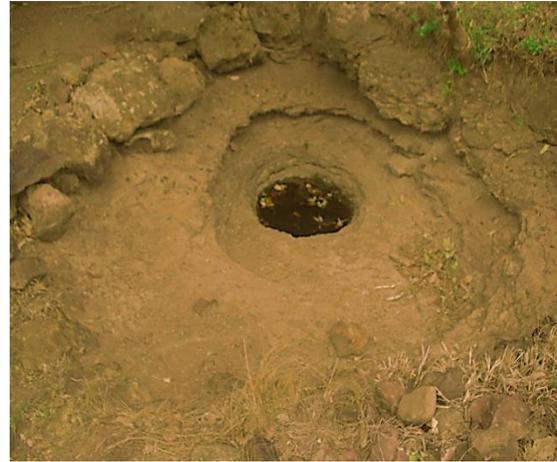
Fotografía. N° 13
Pozo excavado a mano

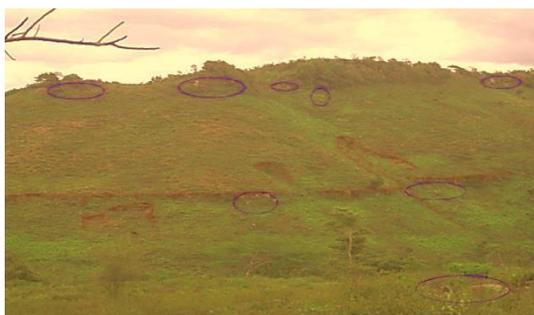
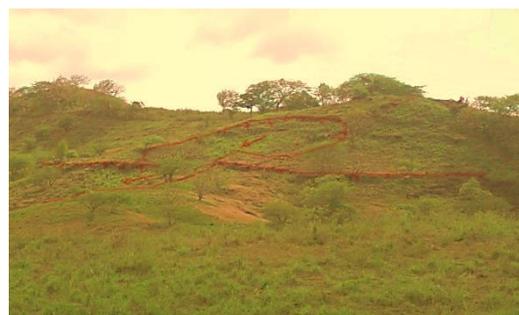
Fotografía. N°14

“Deslizamientos parciales antiguos inactivos en escape de falla”

Nótese el alineamiento de escape de falla geológica con deslizamientos parciales relativamente antiguos y Estabilizados, también se observan desprendimientos o caídas de bloques de roca de origen volcánico.

En el área de estudio, se observan evidencias de caídas de bloques de roca y deslizamientos parciales antiguos a lo largo de varios escarpes de fallas geológicas, en ninguno de los casos, se espera que afecte directamente a la línea del proyecto de mejoramiento de camino indicado, dado que los mismos se encuentran entre 300 y 500 metros de éste, por lo general tienen otra dirección y ya están estabilizados.

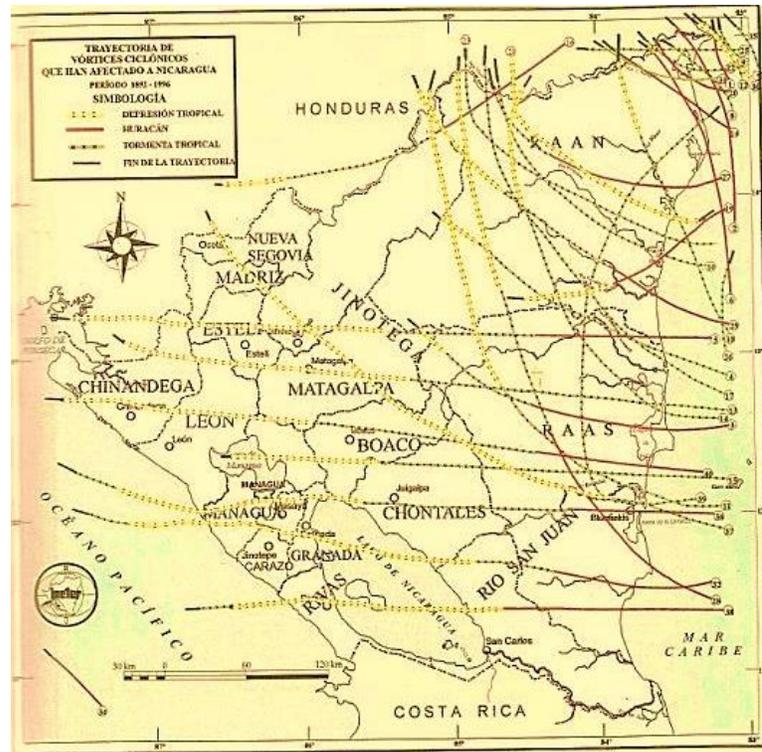
Figura N° 5
“Trayectoria de Vórtices Ciclónicos”

Trayectorias de dos huracanes (Mitch Octubre 1998 y otro en Septiembre 1911) y dos tormentas tropicales (Gordon Noviembre 1994 y otro en Junio 1931)

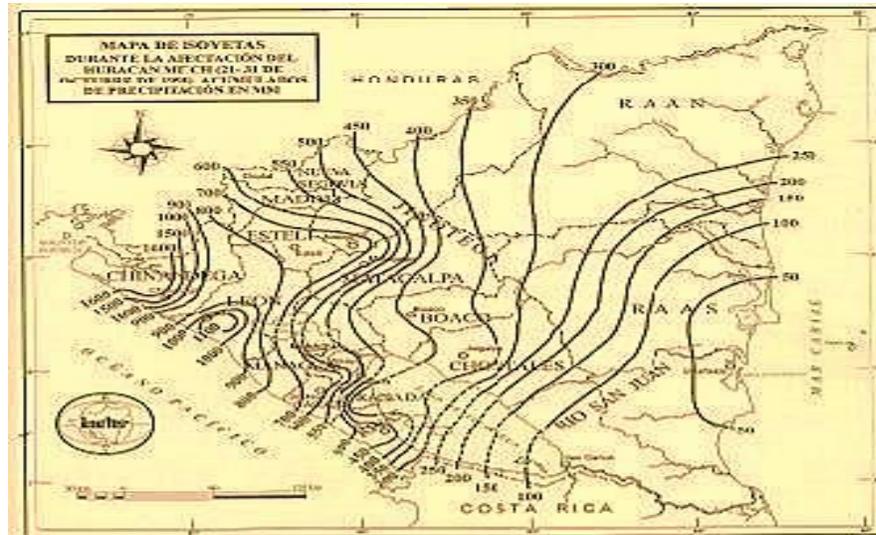
Figura N° 6
“Isoyetas durante el Mitch”

Fuente: INETER
Isoyetas durante el Mitch.

Las lluvias del huracán Mitch son conocidas como “Las Lluvias del Siglo”, al aplicar el análisis de frecuencia, para la tercera decena de Octubre de 1998, el período de recurrencia o retorno para Jinotega es de 200 años. En la figura N° 6, se muestra la distribución de lluvias en el país durante el Mitch.

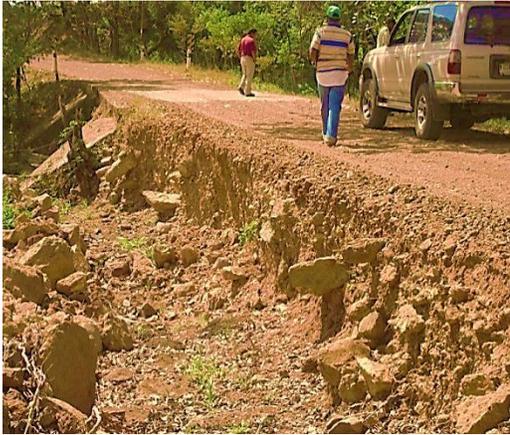
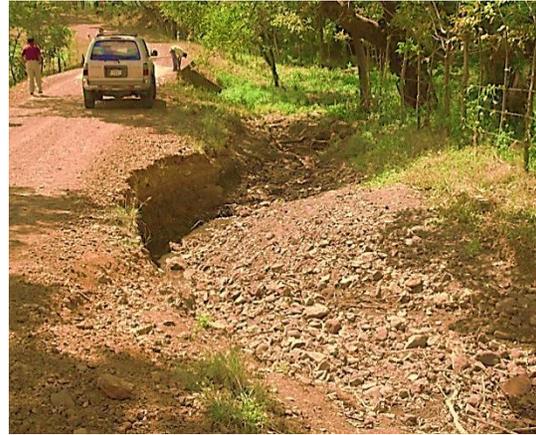
Fotografía. N°16

De igual manera, en las coordenadas Este 658897, Norte 1349492 (fotografía. N° 16 y 17), se ilustra que pesar que contar con drenaje transversal mayor, no existe estructura lateral-longitudinal de drenaje con revestimiento, que proteja el camino.
