**Tesina**

Estudio de la señalización vial del tramo Nagarote-Izapa León.

Obras Viales

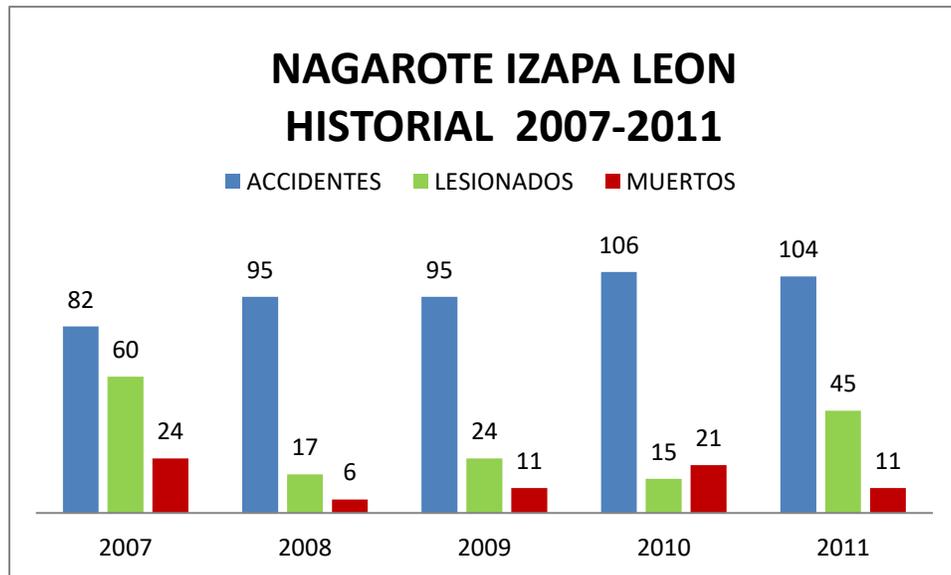
**Gráfico 1.A. Historial de Accidentes, Lesionados y Muertos del Km 40 al Km 90, del año 2007 al 2011.**

La Gráfica 1.A, nos muestra el comportamiento de la accidentalidad, de la cual podemos interpretar que, en sí, los accidentes mantienen un aumento, dentro del rango de lo constante, no así, los lesionados y muertos que varían aleatoriamente cada año.

En este período, se dieron 482 accidentes de tránsito, 161 lesionados y 73 fallecidos, además en promedio, este tramo presenta 96 accidentes, 32 lesionados y 15 muertos.

El año de 2010 y 2011, superan el promedio de accidentes en un 10%, 2007 y 2011 en el número de lesionados en un 100% y 50% respectivamente, así mismo para la cantidad de fallecidos para el año de 2007 y 2010 en un 60% y 40% respectivamente.

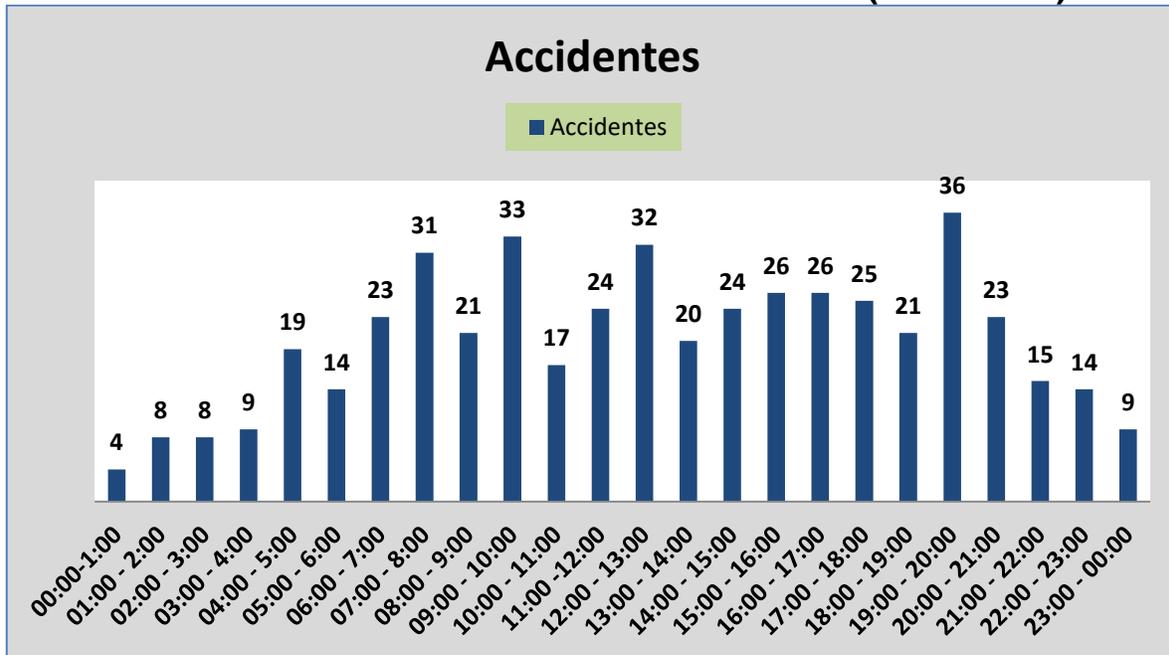
**Gráfica 1.J Distribución de Accidentes en Horas (2007-2011).**

Las gráficas 1.J, 1.K y 1.L nos reflejan los accidentes, lesionados y muertos, de los últimos 5 años, de ahí se determina que las horas críticas del tramo Nagarote Izapa León, son de las 7 AM a las 9 AM, 12 M-2 PM, y de las 6 PM a las 8 PM. En estas horas se dieron 180 accidentes, aproximadamente el 37% de todos los accidentes de los últimos 5 años.

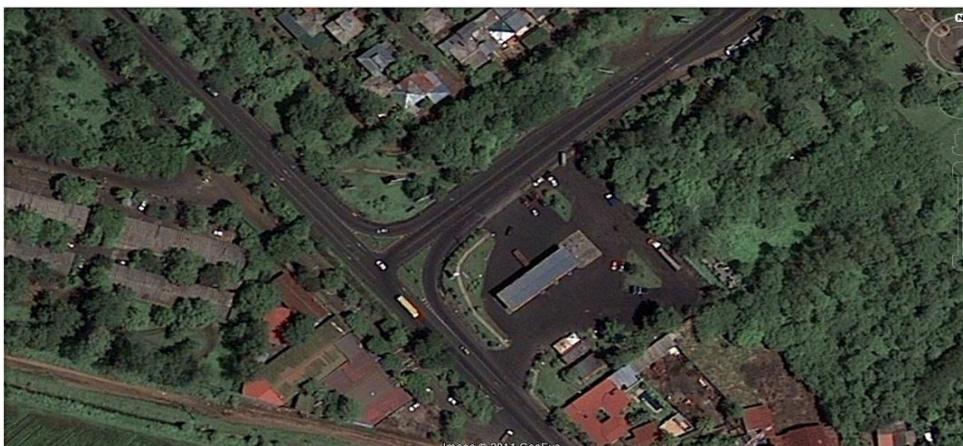
Entre estos, sobresalen, Empalme de Nagarote, Empalme La Paz Centro, Del Km 76 al Km 78, Del Km 82 al Km 85 y Del Km 88.5 a By Pass entrada a León.

Vista Satelital de Empalme a By Pass Entrada a León, altamente crítico.

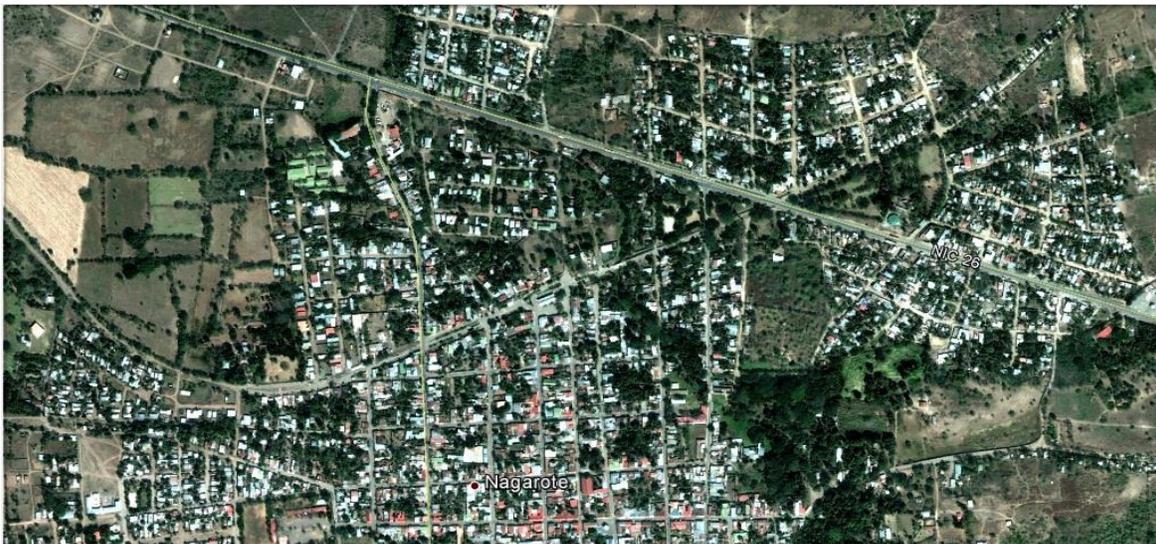
**Vista Satelital del Paso de la vía NIC-26 a través de la ciudad de Nagarote.  
Fuente: Google Earth Inc. version 6.**

La fotografía, muestra una vista aérea de la ciudad de Nagarote, siendo atravesada por la carretera internacional NIC-26.

Con 26 accidentes, 15 lesionados y 6 fallecidos, resulta ser el segundo tramo más peligroso del tramo en estudio, además encabeza la lista de fallecidos con 6 en los últimos 5 años.

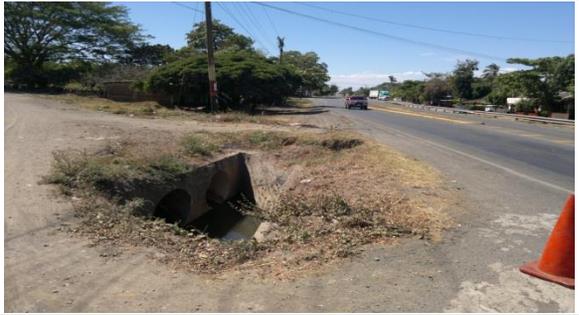
| Area Urbana de Nagarote Km40+800-Km41+300 | | | |
|---|--|---|--|
| # de Carriles | 2 | | <p>Alcantarilla de 2*3 mts y 1.80 mts de profundidad sin ningún tipo de señalización. Estación 40+800.</p> |

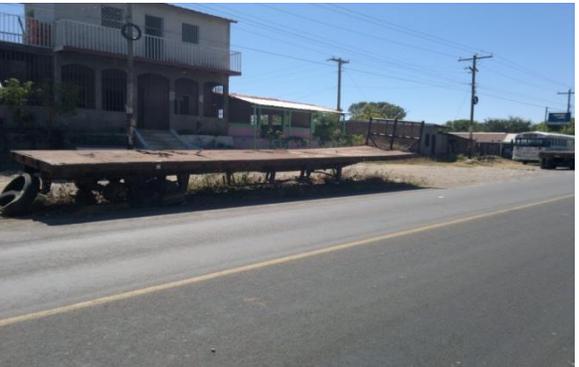
| Area Urbana de Nagarote Km40+800-Km41+300 | | | |
|---|--|---|--|
| Drenaje | Regular | | <p>Invasión al Derecho de vía, un peligro inminente ante una posible colisión.</p> |

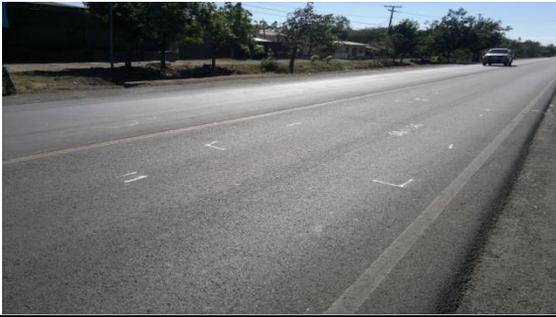
| Area Urbana de La Paz Centro Km52+000-Km55 | | | |
|--|--|--|---|
| # de Carriles | 2 | | <p>La imagen muestra el croquis de un accidente cuya causa fue no guardar la distancia el accidente mas comun del punto crítico de La Paz Centro.</p> |

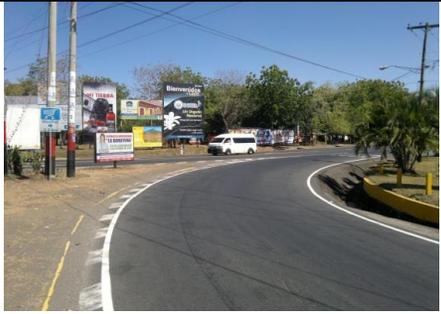
| <b>88+500-90+000 Entrada a León.</b> | | | |
|---|---|--|--|
| # de Carriles | 2 | | <p>En la entrada a la Ciudad de León, se encuentran una gran cantidad de rótulos comerciales, algunos de gran luminosidad, que sin duda entretienen a los conductores.</p> |

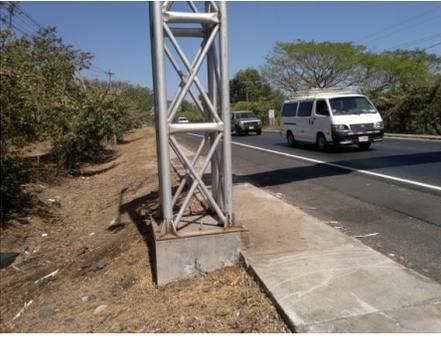
| <b>88+500-90+000 Entrada a León.</b> | | | |
|---|---|--|--|
| Estado de la Superficie | Buena | | <p>Algunos rótulos están fabricados de estructuras muy fuertes y estan muy cerca de la vía, cualquier colisión con estas estructuras probablemente termine en personas fallecidas.</p> |

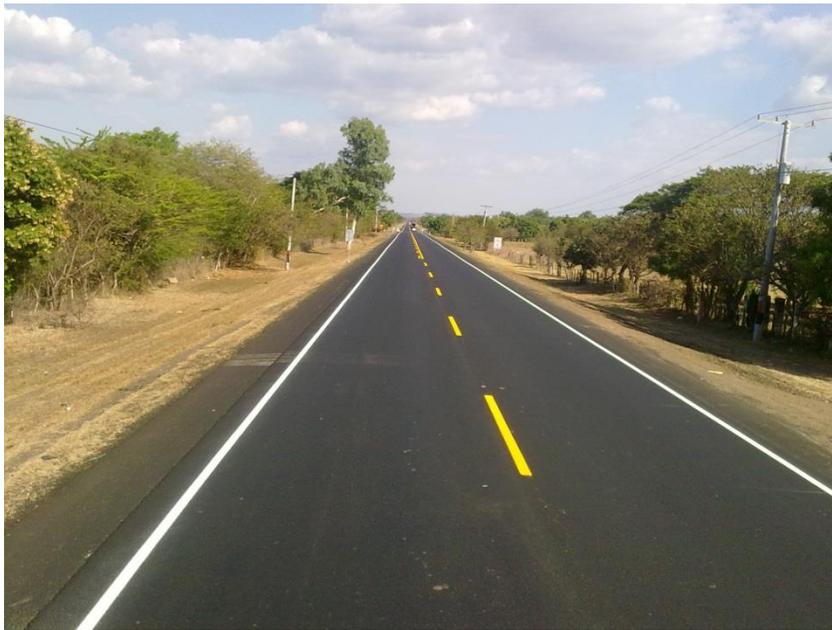
El tramo Nagarote Izapa León consta de una longitud de 50km, se encuentra en un terreno plano, en su mayoría con pendientes menores al 3 %.

Además, presenta en su totalidad tramos con abundantes tangentes, escasas curvas horizontales y verticales.

EST. 71+300, VISTA PANORAMICA DE LA VIA. Fuente. Sustentantes.

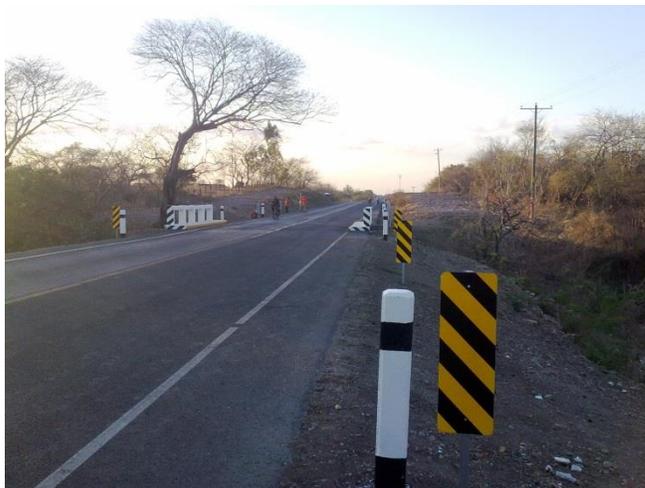
**Puente correctamente señalizado, Izapa, Nicaragua. Fuente. Sustentantes.**

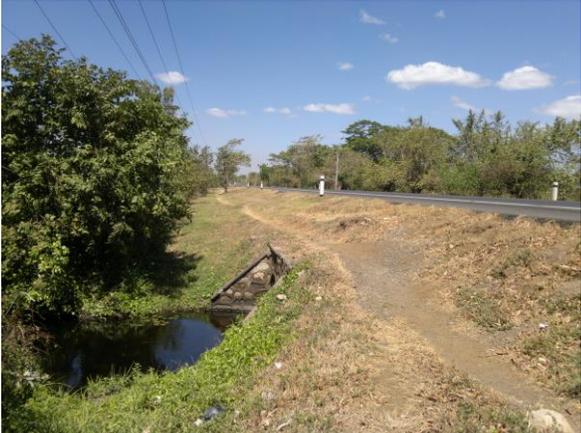
| <b>Alcantarillas</b> | | |
|---|---|---|
| 49+150 | Sin Señalización | <p>Alcantarilla ubicada en la estación 72+800, con 2.70 mts de altura, peligro inminente a falta de señalización.</p> |

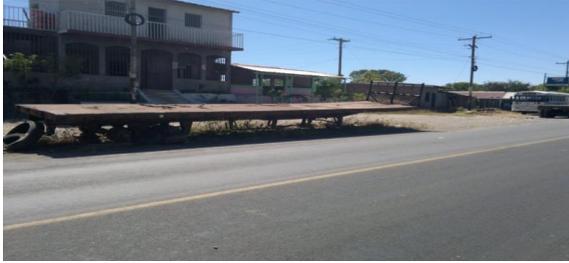
| Situaciones peligrosas | | |
|---|--|--|
| 40+050 | Invasión a Derecho de Vía | |

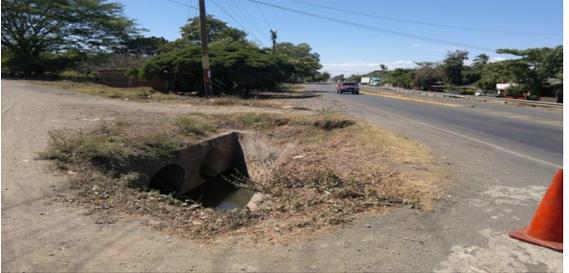
| Situaciones peligrosas | | |
|---|--|--|
| 40+250 | Alcantarilla sin Señalizar | |

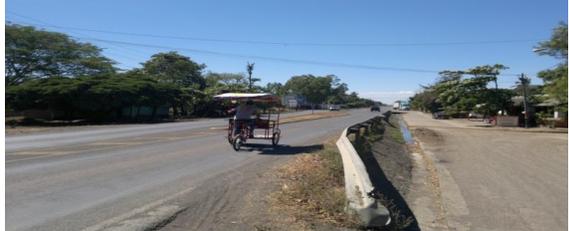
| Situaciones peligrosas | | |
|---|--|--|
| 41+900 | Triciclo en carretera | |

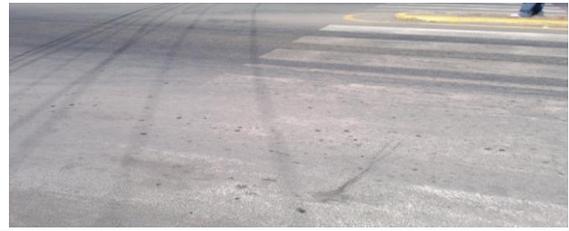
| Situaciones peligrosas | | |
|---|--|--|
| 41+750 | Simbología de cruce peatonal desgastada | |

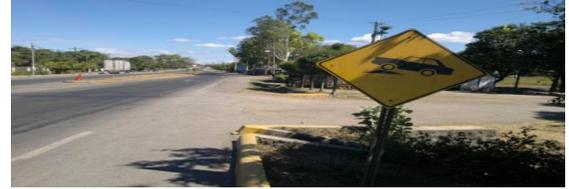
| Situaciones peligrosas | | |
|---|--|--|
| 42+050 | Señal de Reductor de velocidad donde ya no existe un reductor de velocidad | |

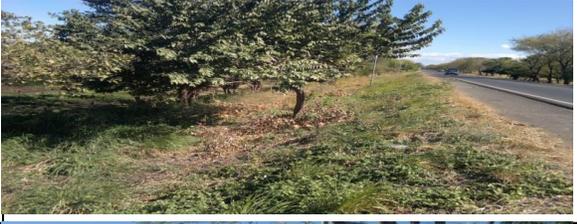
| <p>49+000-51+600</p> | <p>Talud 3:1 de mas de 2 kilómetros de largo, y no están correctamente señalizado con Postes Guías</p> | |

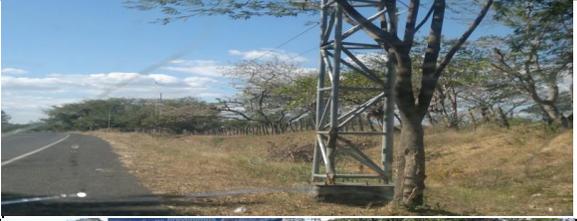
| <p>51+200</p> | <p>Rotulo comercial de acero muy cerca de la vía .</p> | |

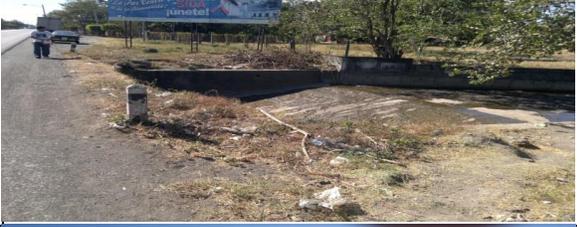
| <p>52+600</p> | <p>Alcantarilla sin Señalizar</p> | |

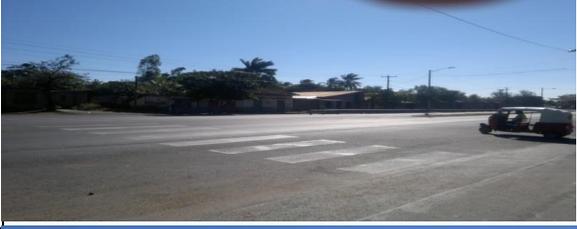
| <p>54+700</p> | <p>Moto taxis en giros indebidos</p> | |

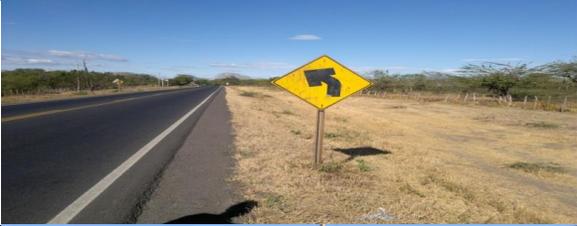
| <p>61+150</p> | <p>Señal con 0.90 mts de altura en su arista inferior, no cumple con los 1.50 mts que estipula el manual SIECA</p> | |

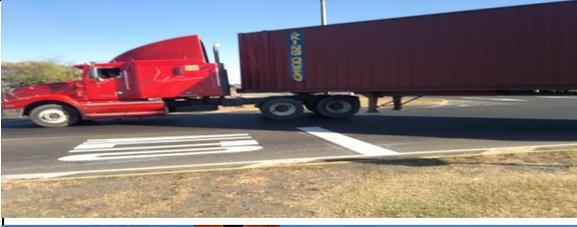
| <p>64+600</p> | <p>Carriles de 3.45 en empalme Izapa, muy angostos, no permiten el giro correcto de camiones largos</p> | |

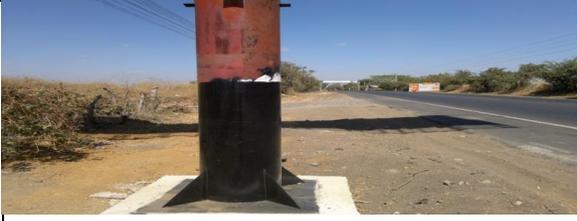
| <p>78+000</p> | <p>Base de rótulos de 60 cm de diámetro de acero. Inminente peligro.</p> | |

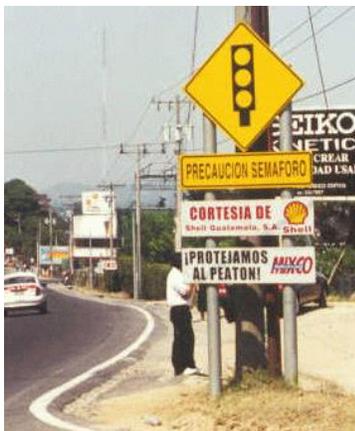
**Figura 1.1** Señal con mensaje del patrocinador Ruta 1, Guatemala

En el caso de la Figura 1.1 se observa como las placas adicionales provocan un recargo tal de información que provoca contaminación visual y disminuye la efectividad de la señal preventiva.

En forma más específica, el artículo 10 del Acuerdo Centroamericano sobre Circulación por Carretera establece varios conceptos que fundamentan las restricciones en discusión. En primer término, establece que aún las señales reglamentarias deben reducirse al mínimo necesario, y se colocarán sólo en aquellos sitios donde sean indispensables. Este inciso refleja el concepto de que aún el señalamiento oficial debe limitarse al mínimo necesario, para no sobrecargar ni distraer a los usuarios con exceso de información. Además, el Acuerdo sobre Circulación establece que es prohibido colocar sobre las señales reglamentarias letreros de cualquier especie, ajenos al objeto de la señal de que se trate, porque podrían disminuir su visibilidad o alterar su carácter, como en el caso ilustrado en las Figuras 1.1 y 1.2.

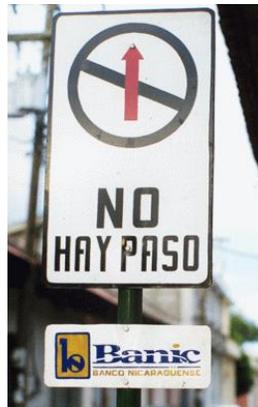
**Figura 1.2** Señal con logo del patrocinador, Nicaragua

Además, en el caso de la Figura 1.2 se observa que el diseño gráfico y colores de la señal reglamentaria colocada por el patrocinador privado no cumple con las características estandarizadas y de uniformidad prescritas en este Manual, ni con las de su versión anterior.

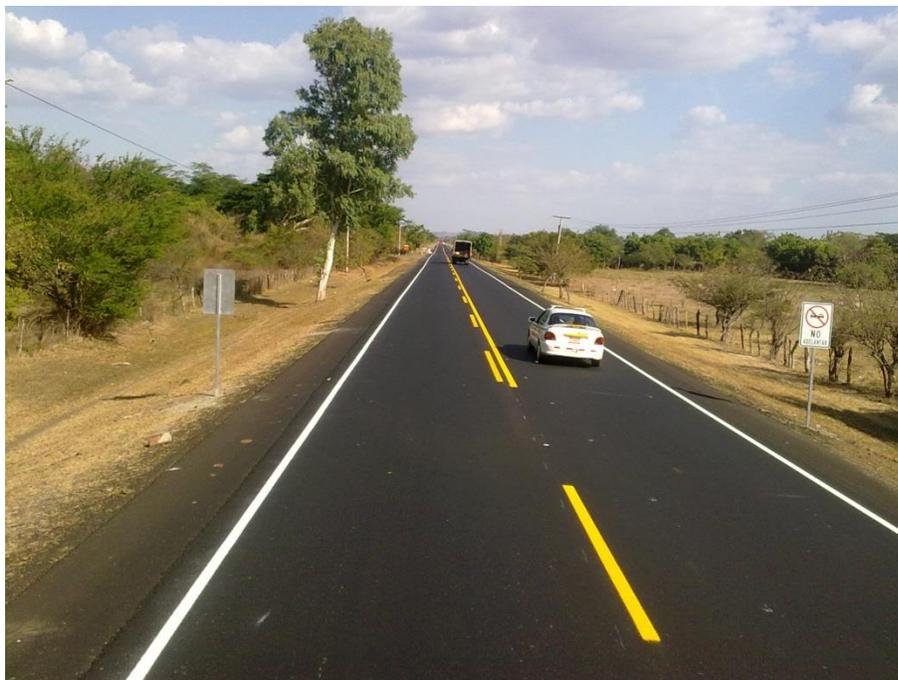
Vista Aérea de Señalización Horizontal Correcta, Izapa León.

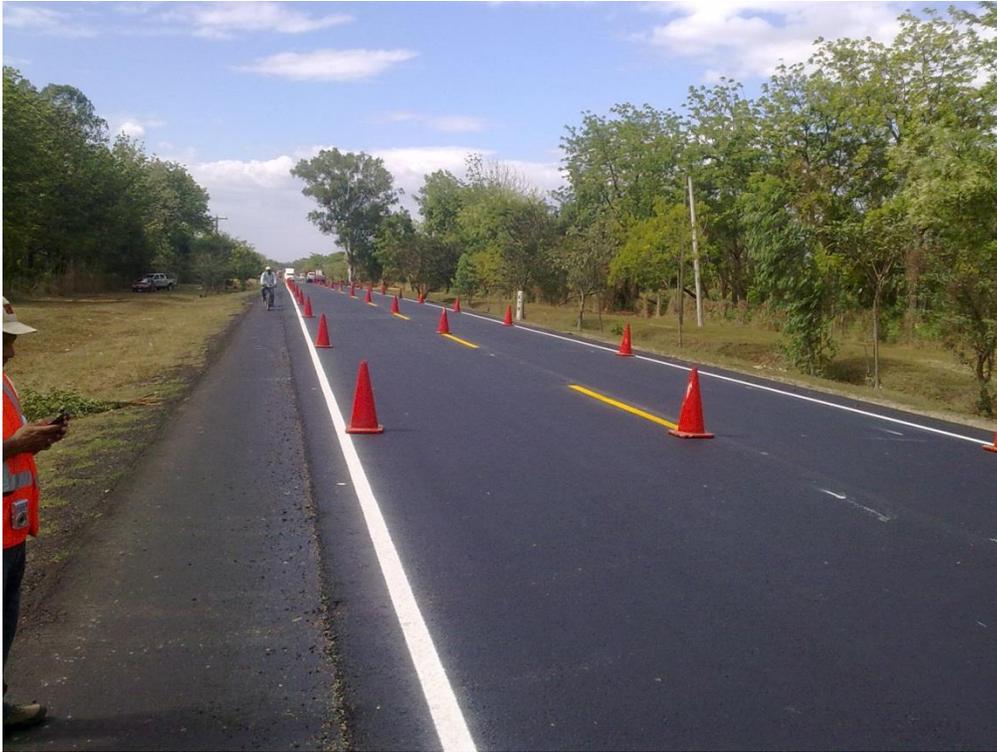
Protección a Obras de Señalización Horizontal con conos, Est 78+000. Fuente: Sustentantes.

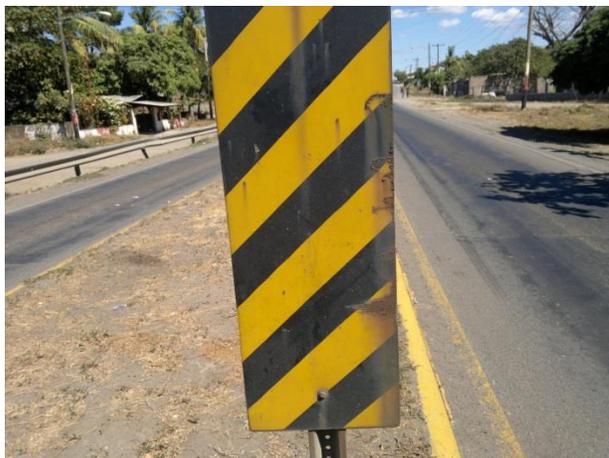
**Delineador P-12-4a, de vieja data, Nagarote.  
Fuente: Sustentantes.**

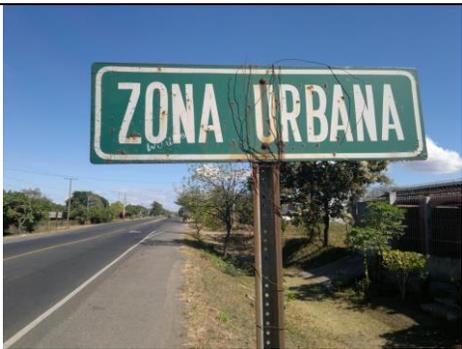
Diferencia de señalización vertical entre Nagarote Izapa e Izapa León.

- Homogenizar la señalización vertical e instalar las señales faltantes para el tramo Nagarote Izapa, debido a que las que se encuentran funcionando actualmente no cumplen las normas SIECA 2007.

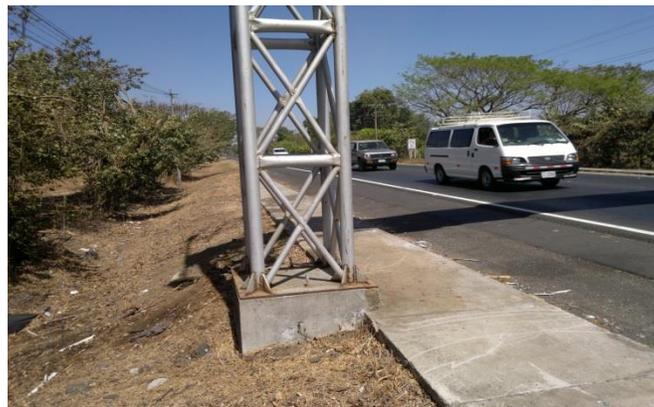
Estructura de Rótulo Comercial Est. (82+750)

- La Asamblea nacional, debe de emitir leyes que le permita a las alcaldías regular de manera estricta la presencia de rótulos comerciales que atenten contra la seguridad de los usuarios de la vía, actualmente en el tramo en estudio se encuentran muchas señales comerciales las cuales están a una menor distancia que la permitida y además presentan dimensiones exageradas.

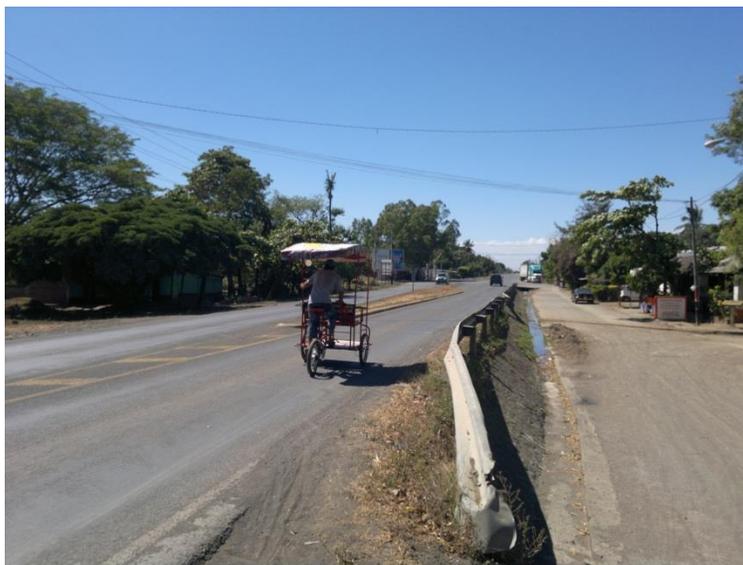
“Caponera” circulando por Nagarote, un “Punto Crítico”.

- Prohibir el paso de moto taxis y triciclos “Caponeras” en carreteras de tráfico internacional, el uso de este tipo de transporte se debe limitar a las vías internas de los municipios de Nagarote y La Paz Centro, actualmente la circulación de este tipo de transporte se ha visto involucrado en muchísimos accidentes.
