FERQ
FACULTAD DE
ARQUITECTURA

**ANTEPROYECTO DE INNOVACIÓN
EN CONSTRUCCIÓN SEGURA DE VIVIENDA
CON ENFOQUE EN FENÓMENOS DE DESLIZAMIENTOS
EN EL MUNICIPIO DE CONDEGA - ESTELÍ**

SEPTIEMBRE 2018

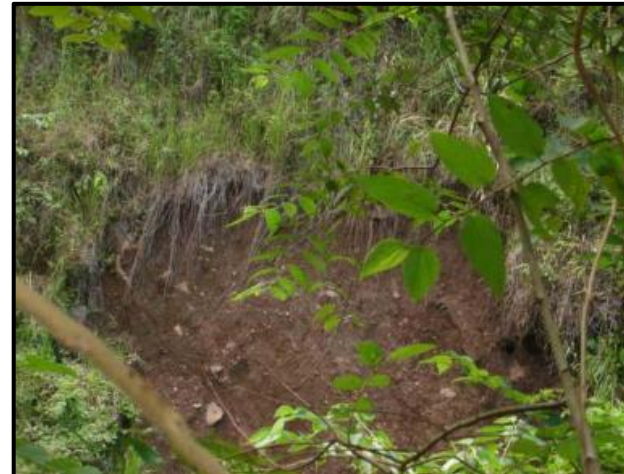
Imagen N°12. Deslizamiento al pie de la ladera. Chinandega **Fuente:** Deslizamientos en Nicaragua_Ing. Tupak Obando

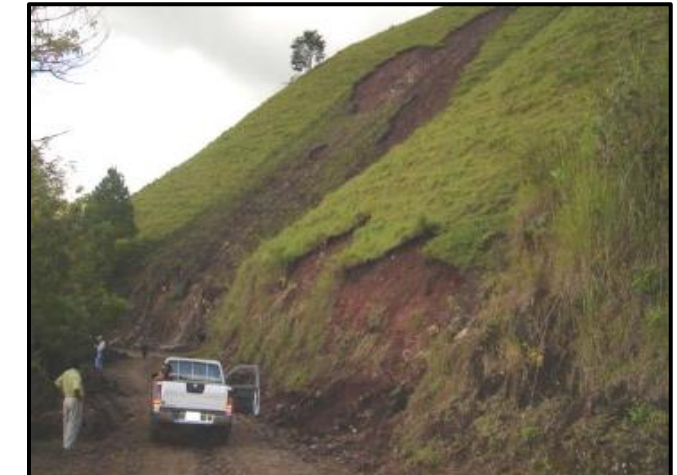
Imagen N°14. Flujo de detritos en corte de camino hacia Bigabual. Jinotega, Octubre-2005. **Fuente:** Deslizamientos en Nicaragua_Ing. Tupak Obando

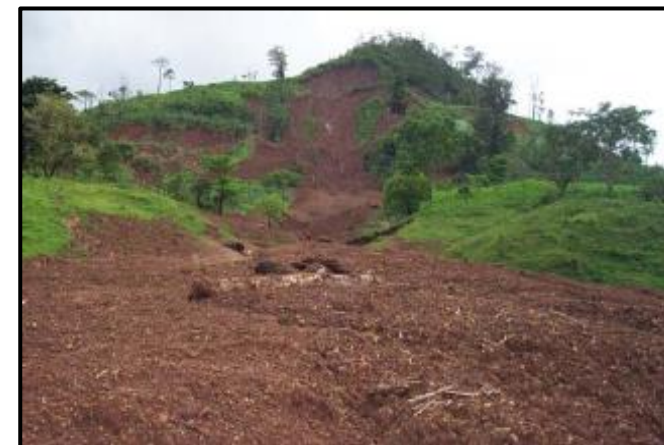
Imagen N°15. Deslizamiento y flujo de detritos de Cerro El Diamante. San Luis. **Fuente:** Deslizamientos en Nicaragua_Ing. Tupak Obando

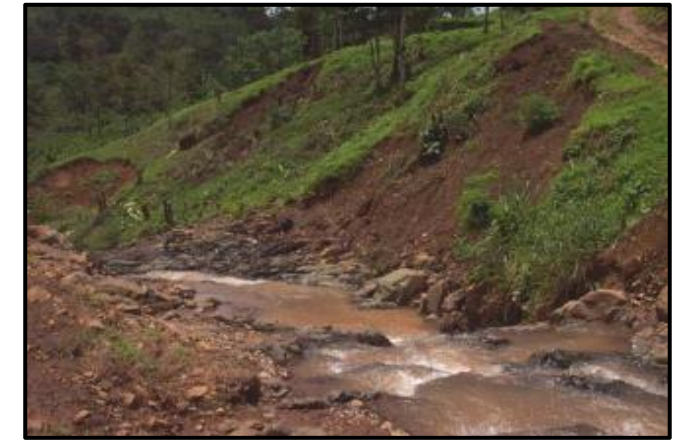
Imagen N°16. Un deslizamiento obstruye el curso natural de los ríos. La socavación del pie de la ladera por erosión fluvial puede provocar inundaciones y avenidas. **Fuente:** Deslizamientos en Nicaragua_Ing. Tupak Obando

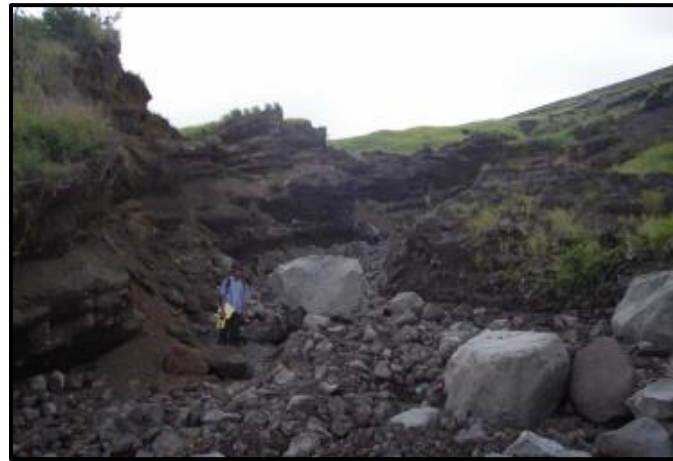
Imagen N°17. Vista de deslizamiento en ladera Sur del Volcán San Cristóbal, próximo a Valle Los Morenos. Junio de 2006. **Fuente:** Deslizamientos en Nicaragua_Ing. Tupak Obando

- Flujos de lodo: Se forman en el momento en que la tierra y la vegetación son debilitadas considerablemente por el agua, alcanzando gran fuerza cuando la intensidad de las lluvias y su duración es larga. Ver imagen 17

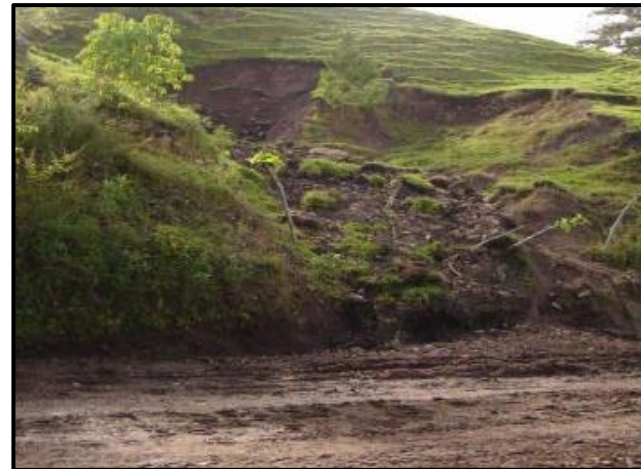
Imagen N°18. Deslizamiento rotacional con corona irregular en su escarpe principal en Bigabual. Jinotega, Octubre- 2005. **Fuente:** Deslizamientos en Nicaragua_Ing. Tupak Obando

- Reptación: Es la deformación que sufre la masa de suelo o roca como consecuencia de movimientos muy lentos por acción de la gravedad. Se suele manifestar por la inclinación de los árboles y postes, el corrimiento de carreteras y líneas férreas y la aparición de grietas. Ver imagen 18

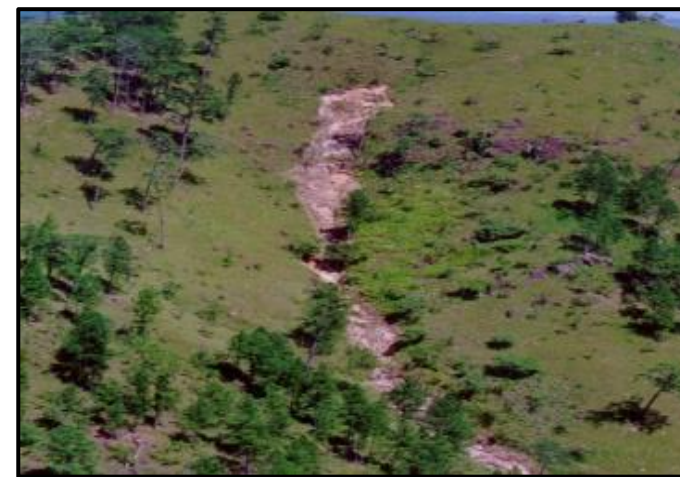
Imagen N°19. Flujos de Detritos Lapan (Puerto Cabezas) **Fuente:** Deslizamientos en Nicaragua_Ing. Tupak Obando

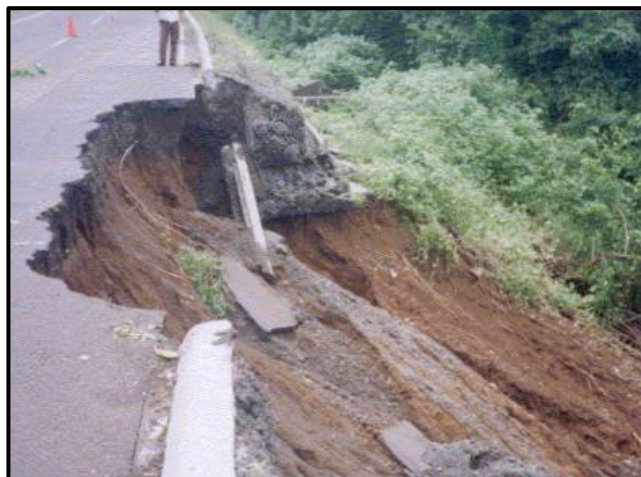
Imagen N°20. Carretera Sur km 20. Flujo de lodo ocurrido en Septiembre 2002. **Fuente:** Deslizamientos en Nicaragua_Ing. Tupak Obando

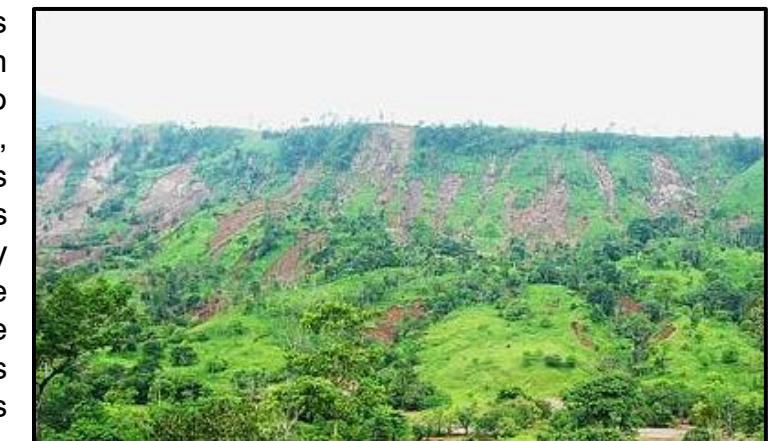
Imagen N°22. Área afectada por los deslizamientos, zona Oeste del Cerro Musún. **Fuente:** <http://webserver2.ineter.gob.ni/boletin/2004/06/cerro-musun0406.htm>

El Cerro Musún es una estructura volcánica terciaria que domina el territorio adyacente por su altura de 1,400m. Es formado por materiales volcánicos como piroclastos, lavas y depósitos de derrumbes, deslizamientos y lahares. Ahora las rocas se presentan alteradas y debilitadas durante el transcurso del tiempo.

Por sus flancos muy inclinados el Cerro Musún como muchas otras estructuras similares en Nicaragua se considera muy susceptible para la ocurrencia de movimientos de laderas. La fuerza causante de los deslizamientos es la gravedad que actúa conforme a la inclinación de la pendiente. No se puede excluir que otros factores como disposición geológica, debilitación de la roca en zonas de fallas geológicas, y disminución de la capa de vegetación en algunas zonas, jugaron un papel en este proceso que se puso desastroso por la debilidad y ubicación poco apropiada de los asentamientos humanos en esta zona.

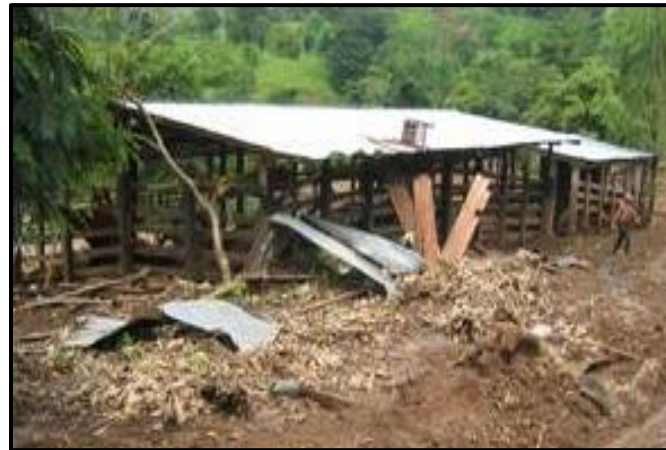
Imagen N°23. Casa afectada por deslizamiento en el Cerro Musún. **Fuente:** <http://webserver2.ineter.gob.ni/boletin/2004/06/cerro-musun0406.htm>

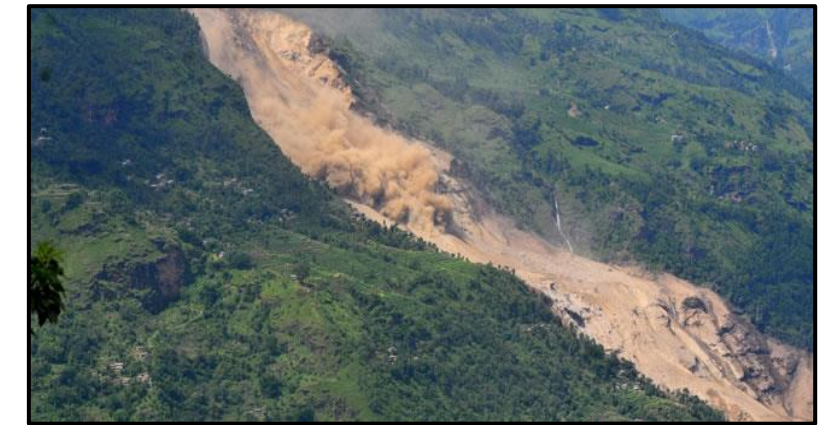
Imagen N°29. Derrumbe de tierra en Nepal. Fuente:

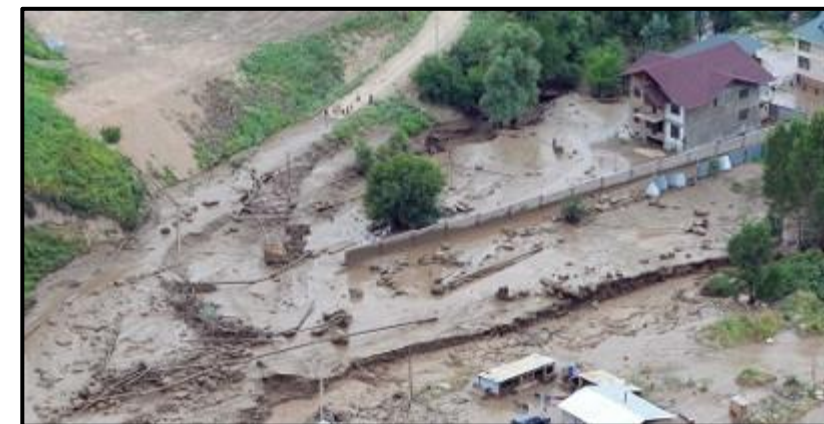
Imagen N°30. Deslizamiento de tierra destruye todo a su paso.

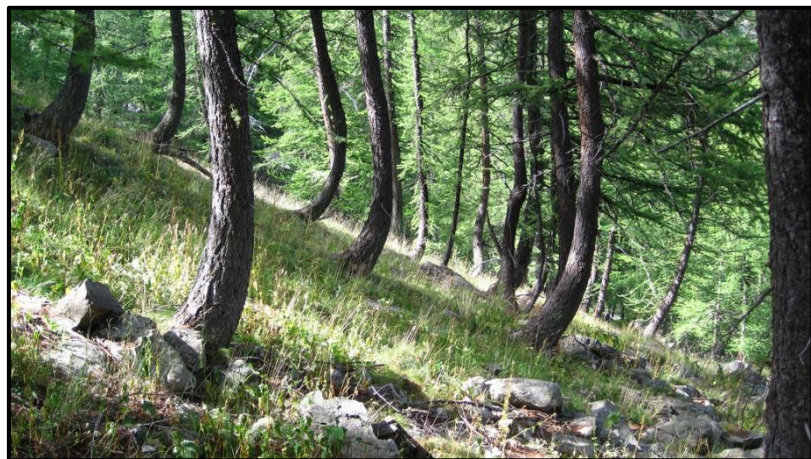
Imagen N°31. Efecto de reptación en el suelo.

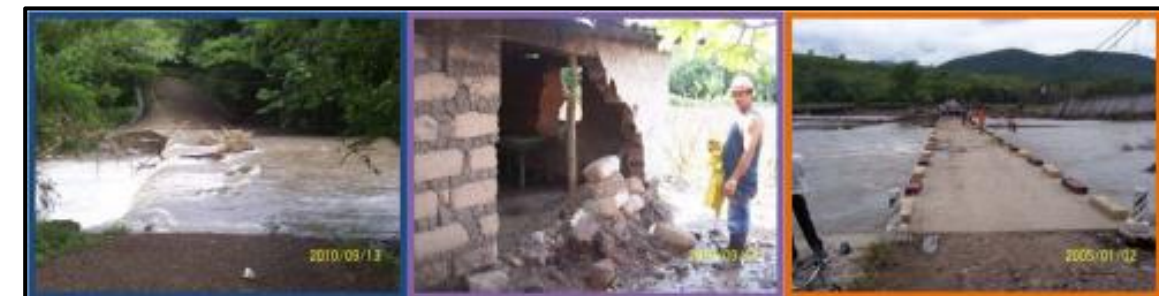
Zona Este: Puente Paso Real: aislando 20 comunidades de Canta Gallo.

Zona Urbana: Barrios vulnerables: B° Fco Luis Espinoza (La Presa), Alcides Meza, Triunfo de la Revolución, Mildred Centeno y Ducuale Grande.

Imagen N°32. Sitios críticos ante inundaciones y deslizamientos.

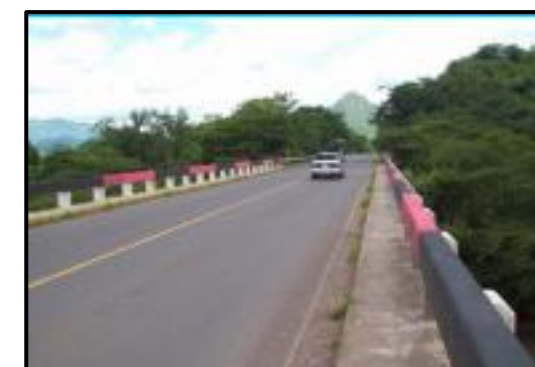
Red Primaria: Constituye la carretera panamericana que atraviesa el municipio de norte a sur, comprendiendo un tramo de 18.5 Km., pasando por el Municipio de Condega. Esta carretera fue construida de asfalto en los años 1964- 1965. Ver imagen 34

Imagen N°34. Carretera Panamericana.
Fuente: Diagnostico municipal de Condega.

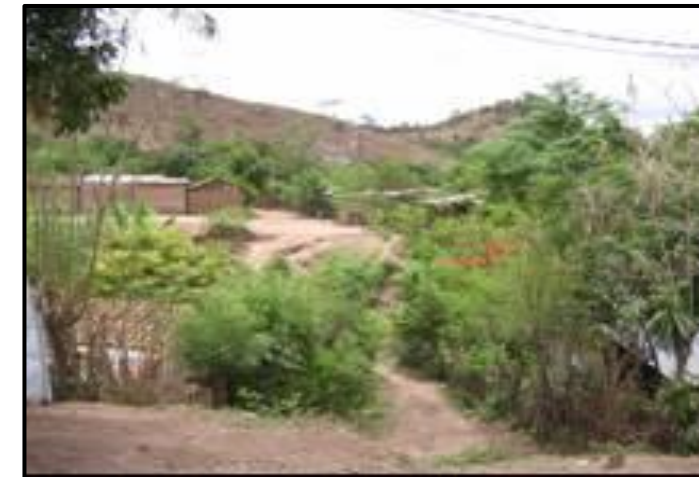
Cauces, que requieren obras de infraestructura para la comunicación segura y cómoda de los habitantes. (ver imagen 38 y 39).

Imagen N°38. Vereda de cruce entre el Esfuerzo 1 y 2. Fuente: Diagnostico municipal de Condega.

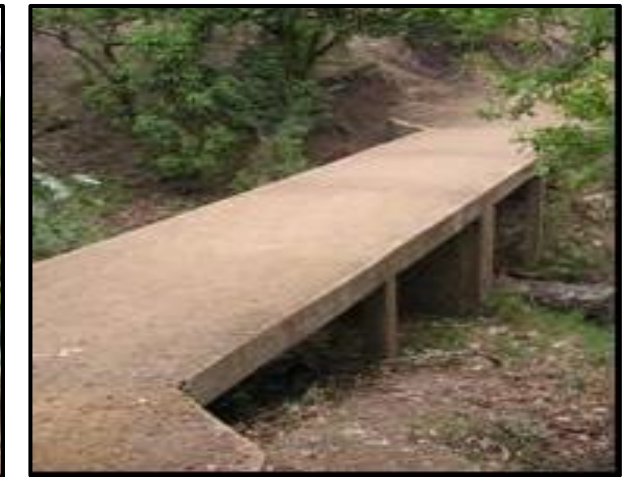
Imagen N°39. Puente entre Evaristo Cruz y el Esfuerzo 1. Fuente: Diagnostico municipal de Condega.

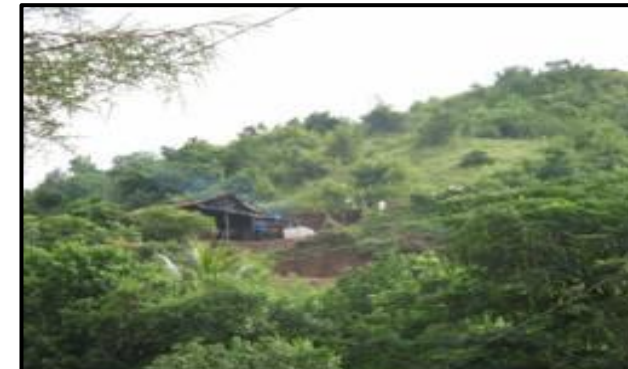
Imagen N°50. Avance urbano sobre cerro El Zopilote. Fuente: Diagnostico municipal de Condega.

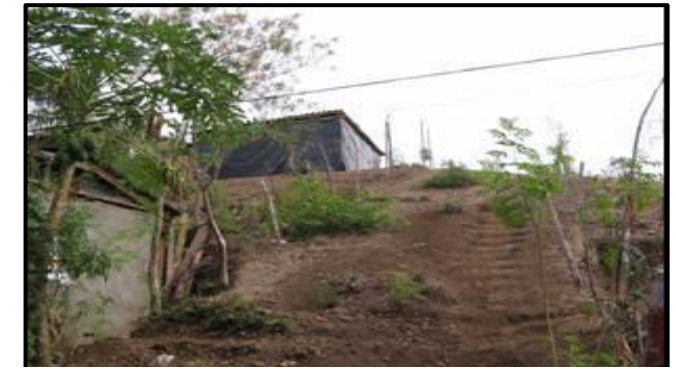
Imagen N°51. Avance urbano sobre cerros en el Juanita Vizcaya. Fuente: Diagnostico municipal de Condega.

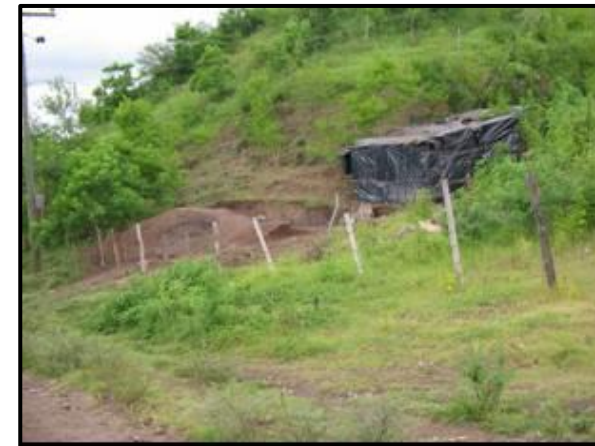
Imagen N°54. Casa Precaria en carretera a San Sebastián de Yalí. Fuente: Diagnostico municipal de Condega.

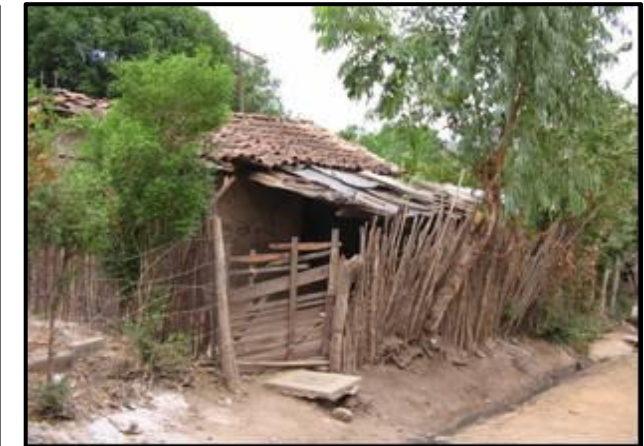
Imagen N°55. Viviendas en derecho de vía de camino a Yalí. Fuente: Diagnostico municipal de Condega.

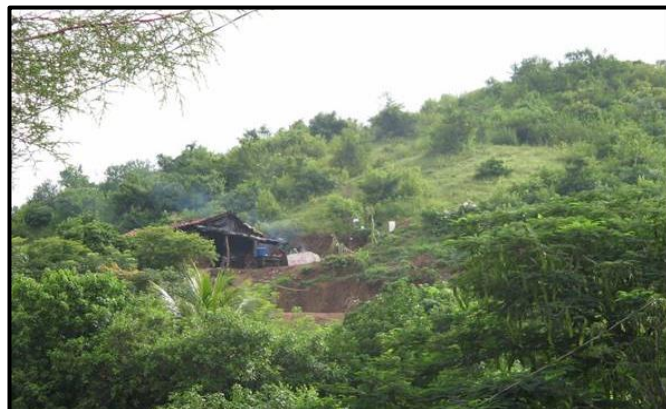
Imagen 56. Avance de la urbanización sobre el cerro El Zopilote. **Fuente:** Diagnostico municipal de Condega.

Es importante destacar que más allá de estas barreras naturales, existe suelo urbanizable cuya utilización requiere de extensión en las redes de infraestructura, nuevo equipamiento y obras que los conecten con el resto de la ciudad, tales como puentes vehiculares y caminos de acceso. El censo de uso de suelo realizado en Julio de 2005 mostro que del total de edificaciones de la ciudad un 85 % están destinadas a vivienda, de los cuales un 11% tienen uso mixto y un 4% tiene un uso diferente, pudiendo este ser comercio, servicios, equipamiento social o institucional. Entre algunos usos de suelo que se encuentran en la zona existen complejos de módulos y edificios dedicados específicamente a uso comercial, y se está construyendo otros, lo cual ratifica la tendencia de esta zona como centro de la ciudad. (Ver imagen 56).

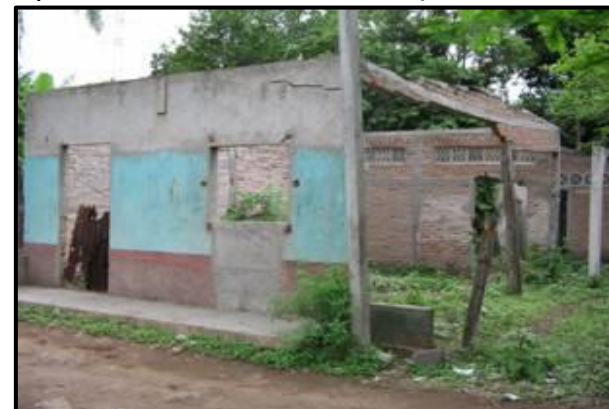
Imagen 57. Vivienda destruida por inundación del Pire. **Fuente:** Diagnostico municipal de Condega.

manera espontánea y con viviendas precarias en la mayoría de los casos. Ver imagen 57

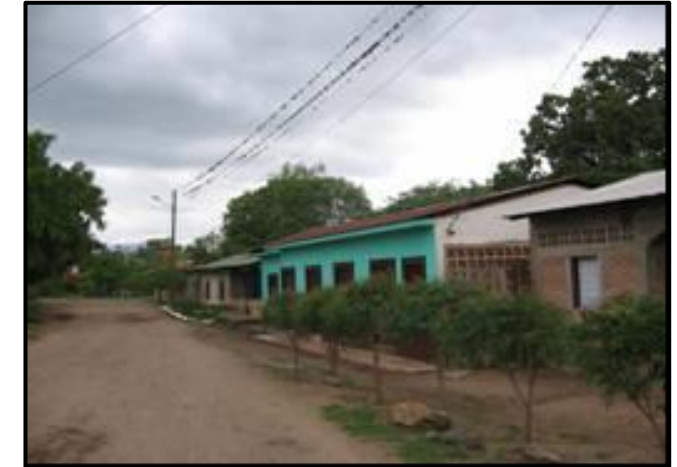
Popular aislada B: Son viviendas de características tradicionales, en un entorno semirural. Se convierten en urbanas por formar parte del crecimiento de la ciudad. Estas son: Barrio Guadalupe, parte del Esfuerzo 2, sector extremo oeste del Juanita Vizcaya, del Francisco Luis Espinoza y de Solidaridad. Ver imagen 66

Imagen N°58. Sector este del Bo. Francisco Luis Espinoza. **Fuente:** Diagnostico municipal de Condega.

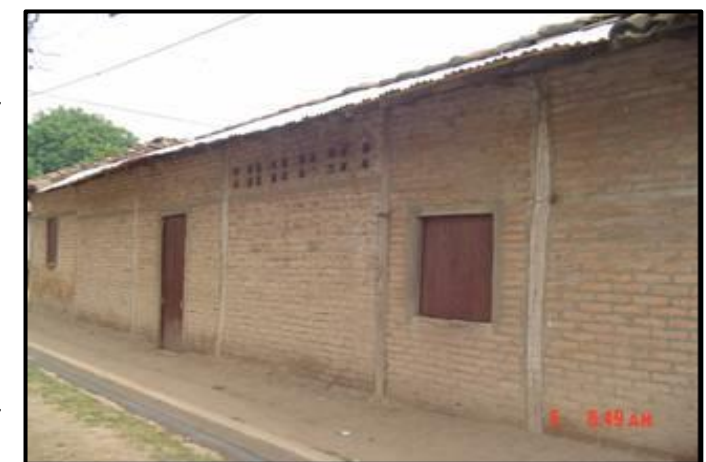
Imagen N°67. Sistema constructivo tradicional del Bo. Canta Gallo. **Fuente:** Diagnostico municipal de Condega.

Existe un 61% de casas con estructuras de concreto, sea éste prefabricado o de esqueleto; le siguen con orden de importancia las columnas de madera, sistema constructivo muy empleado en la ciudad.

El material de cerramiento más utilizado en el municipio es el ladrillo cuarterón con un 45% o el bloque de concreto de manufactura local con un 37%. El material de estructura de techo más empleado es la madera (90%) y la cubierta de zinc (70%). Es notorio que un 22% de las viviendas no tienen ventanas al frente de sus casas, lo que expresa fachadas simples. Se retoman estos criterios para crear la propuesta final de vivienda resiliente a fenómenos de deslizamientos.

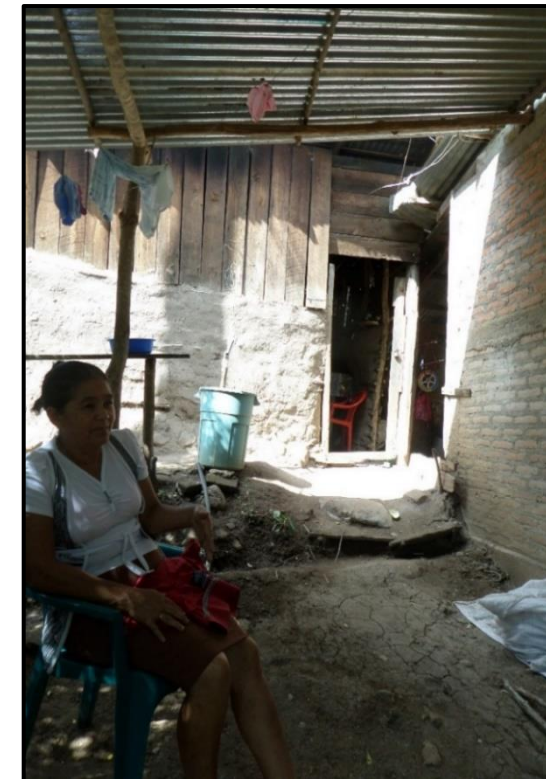
Imagen N°70. Vivienda de ladrillo y adobe ubicada en la comunidad El Guanacaste –Condega

Para la época de 1950 existían construcciones a base de Adobe y ladrillo cocido, eran los materiales que predominaban en Nicaragua. Y en la ocurrencia del terremoto de 1972 en Managua, innumerables viviendas de adobe colapsaron por su mala calidad constructiva, las de ladrillo soportaron el terremoto teniendo leves daños en su estructura. Por este motivo se tomó la decisión de construir con el ladrillo cocido y la introducción del hormigón armado en el país. Más que todo en Managua se construyó con bloque de cemento, pero en las demás ciudades el ladrillo de barro era el principal material para la construcción.

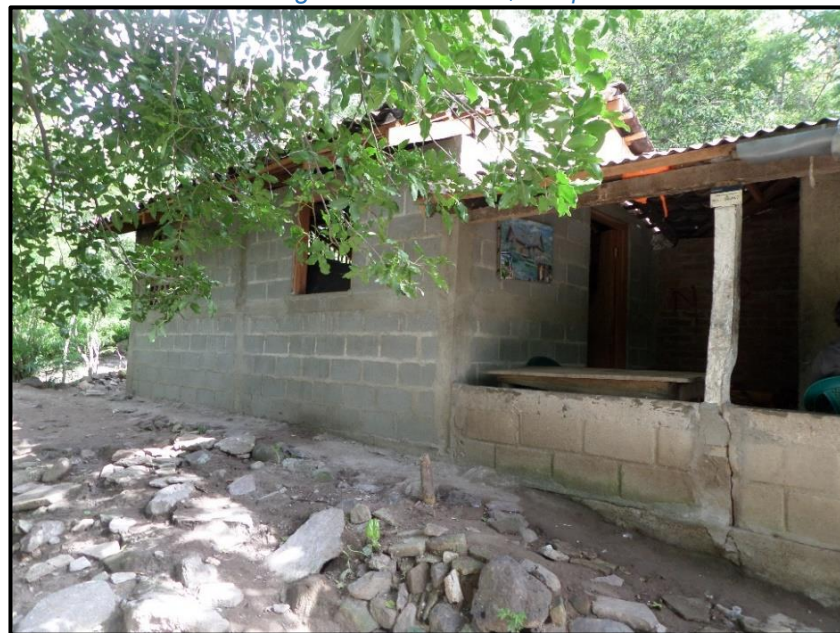
Imagen N°72. Modelo de vivienda donada a estas comunidades.

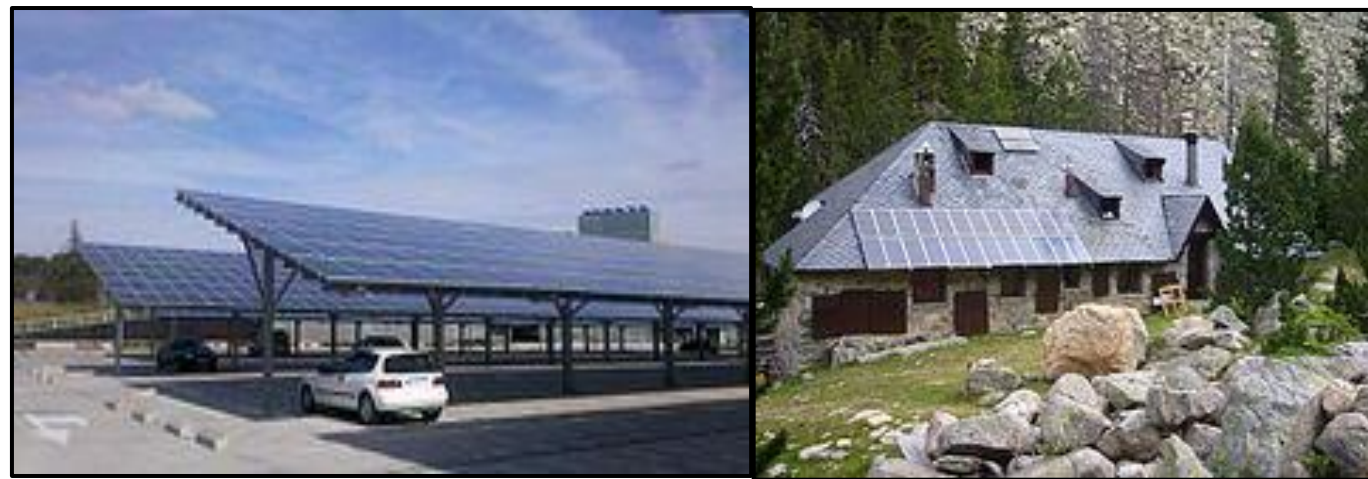
Imagen N°74. Fotografía de la utilización de paneles solares en un parqueo

Imagen N°75. Fotografía de una vivienda con paneles solares en techo

La fotovoltaica integrada en edificios (BIPV, en sus siglas en inglés) se está incorporando de forma cada vez más creciente como fuente de energía eléctrica principal o secundaria en los nuevos edificios domésticos e industriales, e incluso en otros elementos arquitectónicos, como por ejemplo puentes. Las tejas con células fotovoltaicas integradas son también bastante comunes en este tipo de integración.

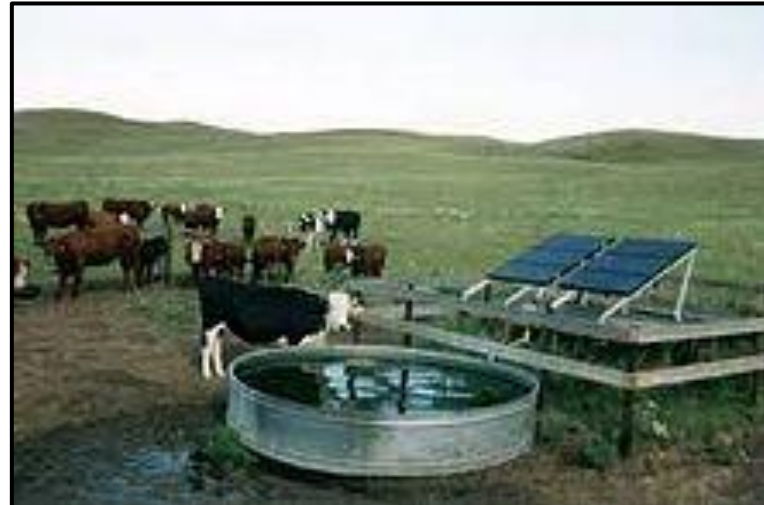
Imagen N°76. Utilización de paneles para transporte de agua

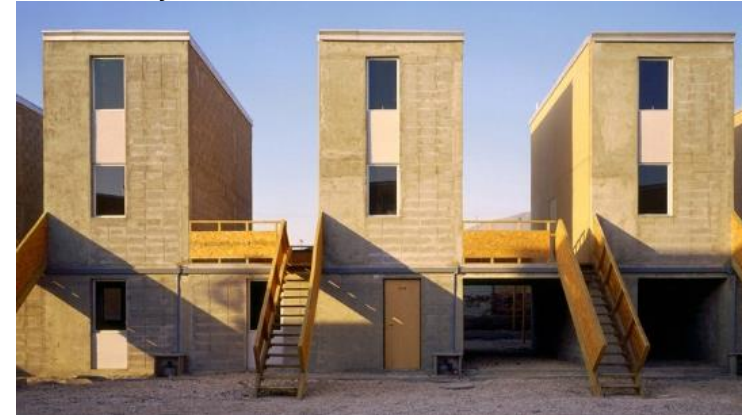
Imagen N°77. Prototipo de vivienda de interés social del Arq. Aravena en Iquique-Chile.

El proyecto para Quinta Monroy podría generar un modelo aplicable extensivamente: incorpora conjuntos de menor escala a tejidos urbanos consolidados, propone la radicación de las familias en su lugar original de residencia, plantea un estímulo a la integración social por sobre la segregación y supone participación de los habitantes en la toma de decisiones generales y entrega una visión renovada y viable de la vivienda social en el desierto costero chileno.¹⁷

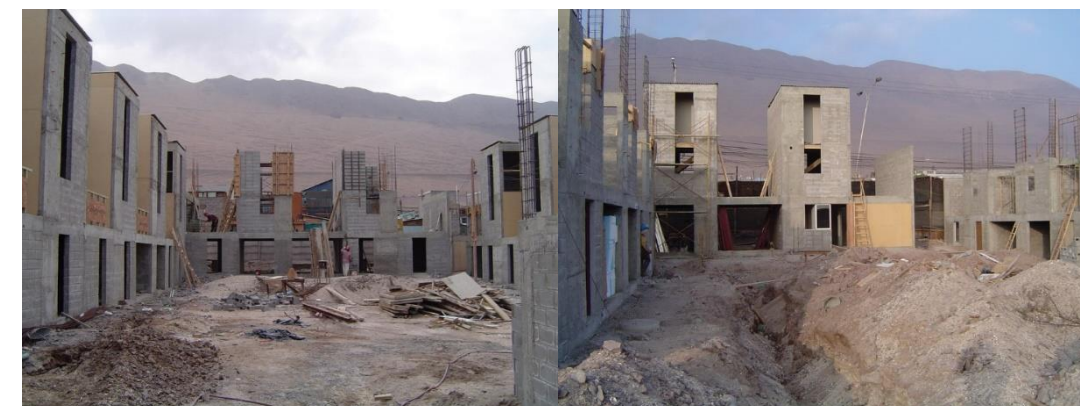
Imagen N°90. Fotografías durante el proceso de construcción de las viviendas.

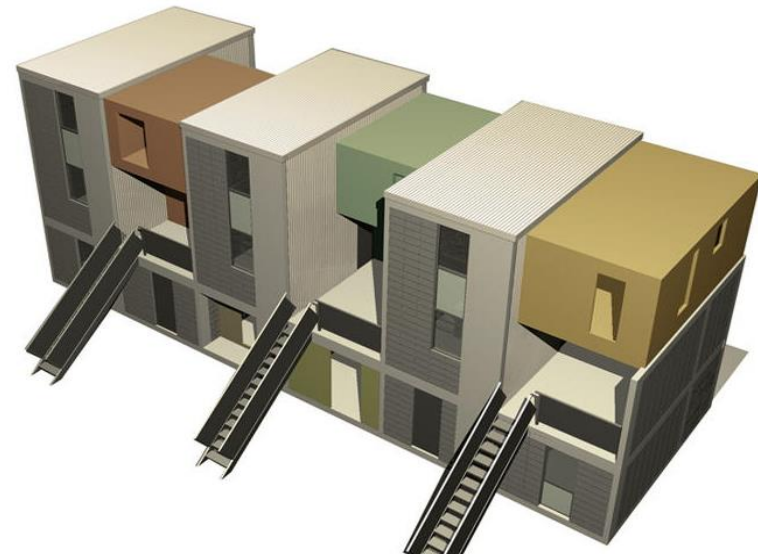
Imagen N°91. Esquema de módulo de viviendas terminadas.

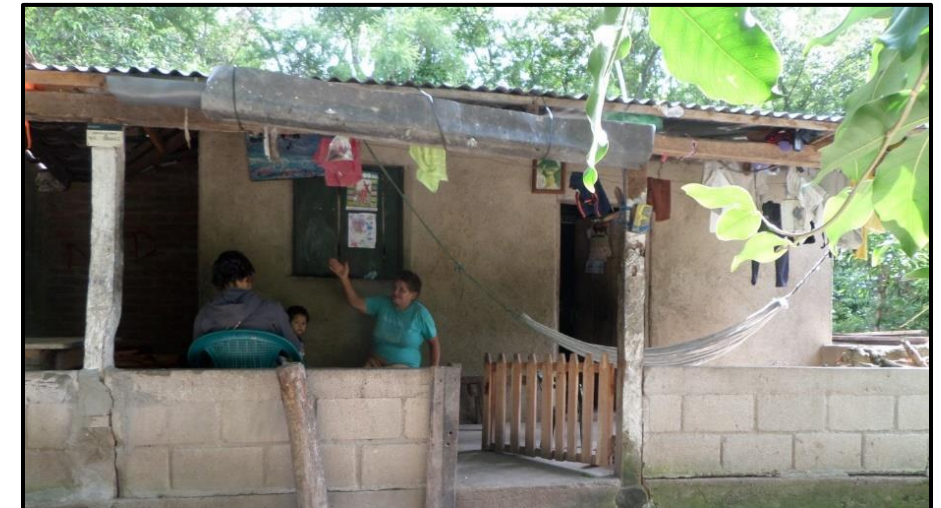
Imagen N°92. Vivienda de la segunda etapa del proyecto.

Otro fenómeno ocurre años después ocasionando la misma problemática, pero en una comunidad aledaña “El Tule”, en esta existen casas construidas con adobe y taquezal con técnicas empíricas y esto no fue suficiente para amortiguar el impacto del torrencial que provenía desde la cumbre del cerro. Aquí actúa la alcaldía donando 18 viviendas a esta comunidad y se realiza a base de marcos de concreto y mampostería confinada de bloque de cemento.

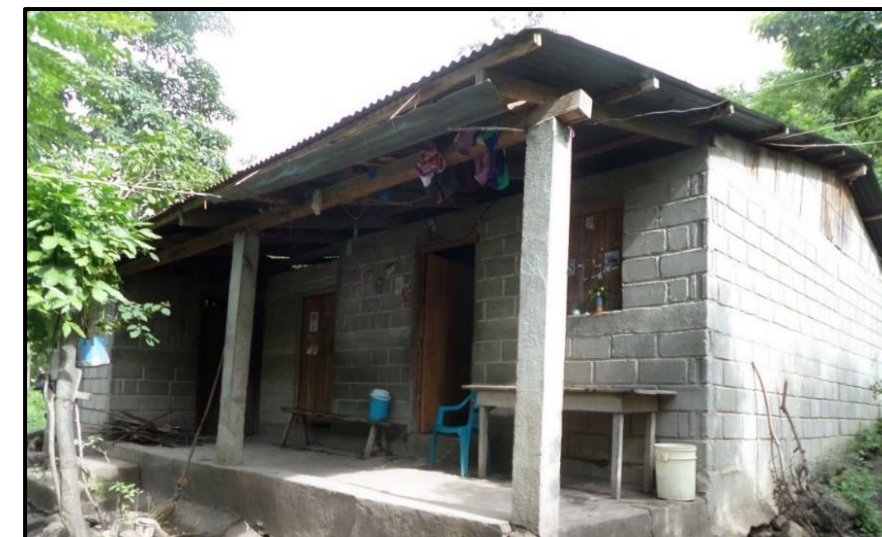
Imagen N°91. Fotografía de prototipo de vivienda durante la ejecución del proyecto respuesta ante deslizamientos

Actualmente estas viviendas se encuentran en un estado de deterioro debido a los leves deslizamientos ocurridos en la zona, hundimiento de terreno producto de la poca profundidad en que se encuentra el manto freático y al uso irracional de los mismos habitantes de las viviendas.

Este proyecto es de diseño sencillo con gran aceptación de la población. Modifica el sistema constructivo de sus viviendas y pasa de un tipo deficiente a un tipo resistente, no obstante, hay que recalcar que estas viviendas son temporales, su construcción fue para dar respuesta al fenómeno de deslizamiento ocurrido después del paso del huracán Mitch.

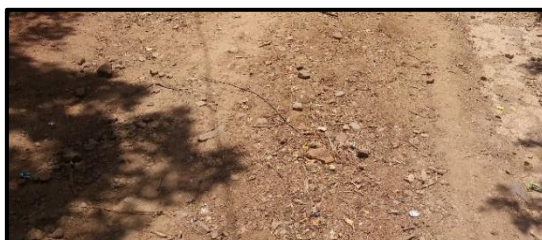
Imagen N°95. Tipo de suelo predominante en la comunidad

El tipo de suelo actual puede considerarse de característica variado, es una combinación de suelo rocoso en la superficie y suelo arcilloso en la capa sub suelo. No obstante, no todos presentan estas características.

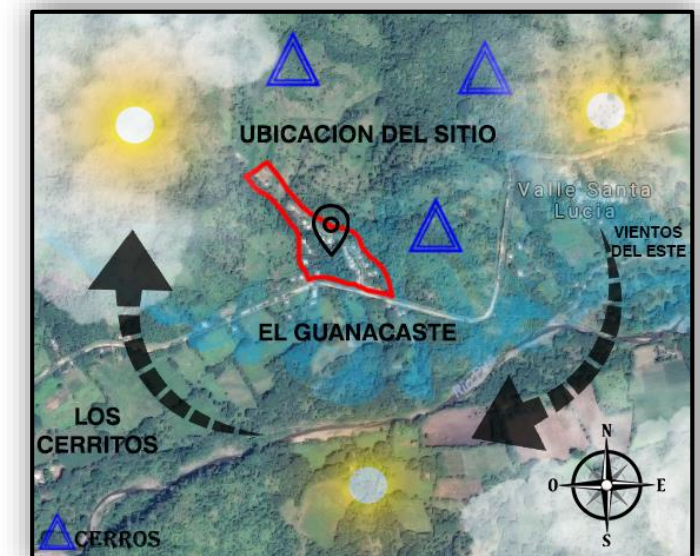
Imagen N°97. Diagrama de insolación y vientos en la comunidad “El Guanacaste”

Los vientos predominantes a lo largo del año vienen de Nor-Este hacia el Sur. Según Ineter el municipio de Condega es el que presenta los mayores valores de temperatura media máxima del aire, oscilando los valores entre 33.0 ° C en abril y 32.0 ° C en marzo y mayo, igualmente se registran valores de 30.0 ° C en los meses de febrero, junio, agosto y septiembre. Las temperaturas medias más bajas ocurren entre diciembre y enero, oscilando los valores entre 21.3 °C y 21.1 °C.

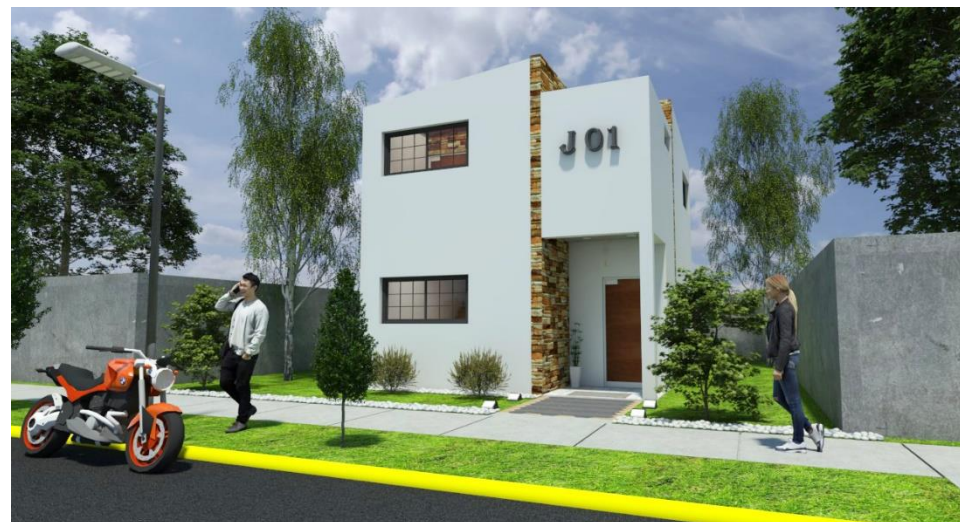
Imagen N°105. Propuesta de vivienda para el casco urbano de Condega.

Cuenta con un área total de construcción de 78.70 m² y con un área de ambiente útil de 71.34m², posee ambientes como: Porche (2.81m²), Cocina (9.13m²), Escalera (14.64m²), Servicio Sanitario de visita (2.71m²), Sala (7.32m²), Comedor (7.42m²) en planta baja y Dormitorio Principal (10.66m²), Dormitorio Secundario (9.15m²), Vestíbulo (2.51m²), Servicio Sanitario Completo (4.89m²) en planta alta.

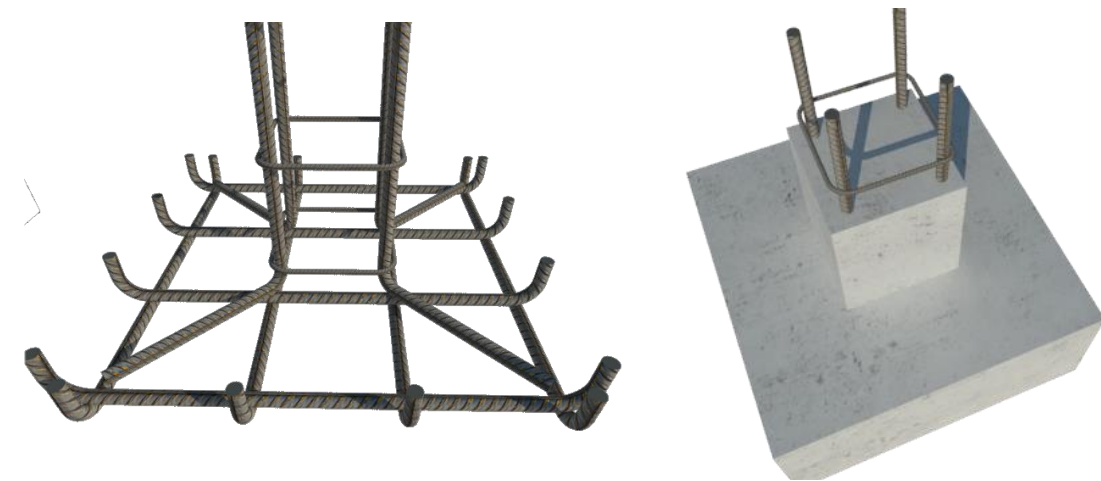
Imagen N°108. Zapata aislada utilizada en propuesta de vivienda (diseño y estructura).

El sistema estructural esta sobre zapatas aisladas de concreto de 3000 PSI con acero de refuerzo de 1/2” con estribos de 1/4” de dimensiones 0.25m x 0.70m x 0.70m y pedestales de 0.25mx 0.25m x 0.75m. Se diseña una zapata aislada especial ubicada en zona de impacto o amortiguamiento ante fenómenos de deslizamientos, esta zapata de dimensiones 0.25m x 1.40m x 1.40m con pedestal de 0.50m x 0.50m x 0.75m tiene la función de anclaje en el terreno de emplazamiento generando una fuerza opositora a la dirección posible del deslizamiento, el cual se recomienda construir la vivienda a 200m mínimos de un cerro y en sentido perpendicular a la dirección del deslizamiento posible (en el caso de construcción no coordinada con la alcaldía y en sitio no apto para viviendas), en caso de ubicación dentro del casco urbano se debe tomar medidas de prevención ante estos factores naturales, tomando en cuenta cercanía de ríos, cerros, depresión natural para la elección de la altura mínima de pedestales y profundidad máxima de zapatas. Ver imagen N°117.

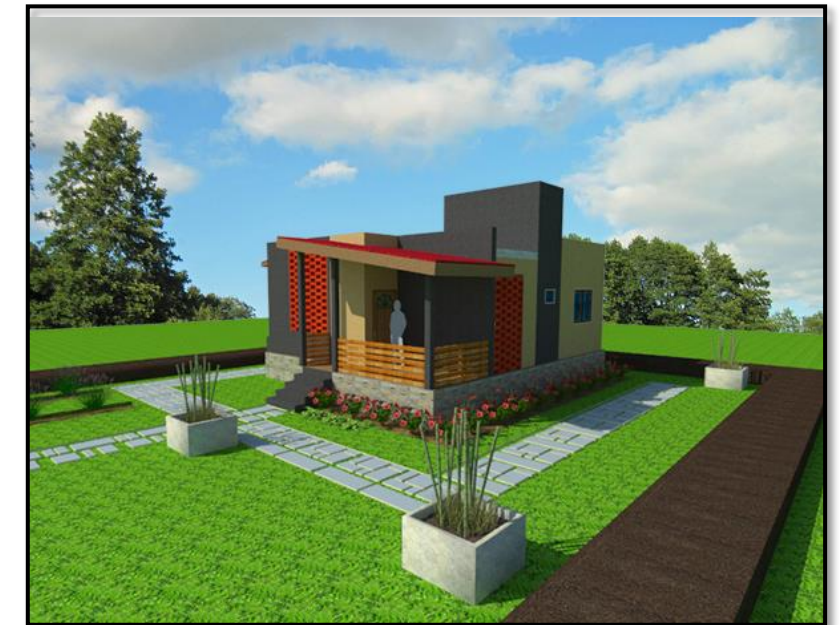
Imagen N°118. Segunda propuesta de Vivienda Tikva

Este modelo posee los mismos criterios que la propuesta final, pero con un área menor. También la ubicación de la pila recolectora de agua se ubica sobre el techo.

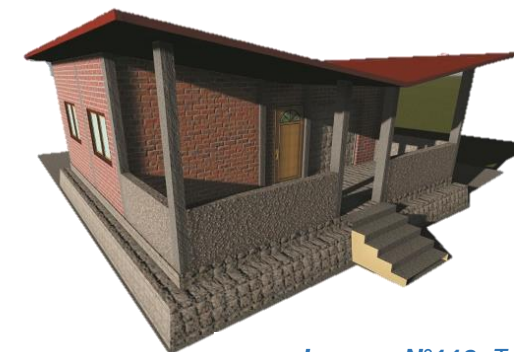
Imagen N°119. Tercera propuesta de Vivienda Tikva

Posteriormente a la 2da propuesta se viaja a Guatemala para convalidar el modelo y ajustarlo a mejoras y fortalecimientos. Con ayuda de especialistas en el área de viviendas sostenibles se realizó una propuesta a lo inmediato con la orientación de los Ingenieros y Arquitectos. Llegando al resultado de una vivienda más sencilla, pero a la vez funcional. Con techo a dos aguas y con la pileta de recolección de agua dentro de la vivienda.

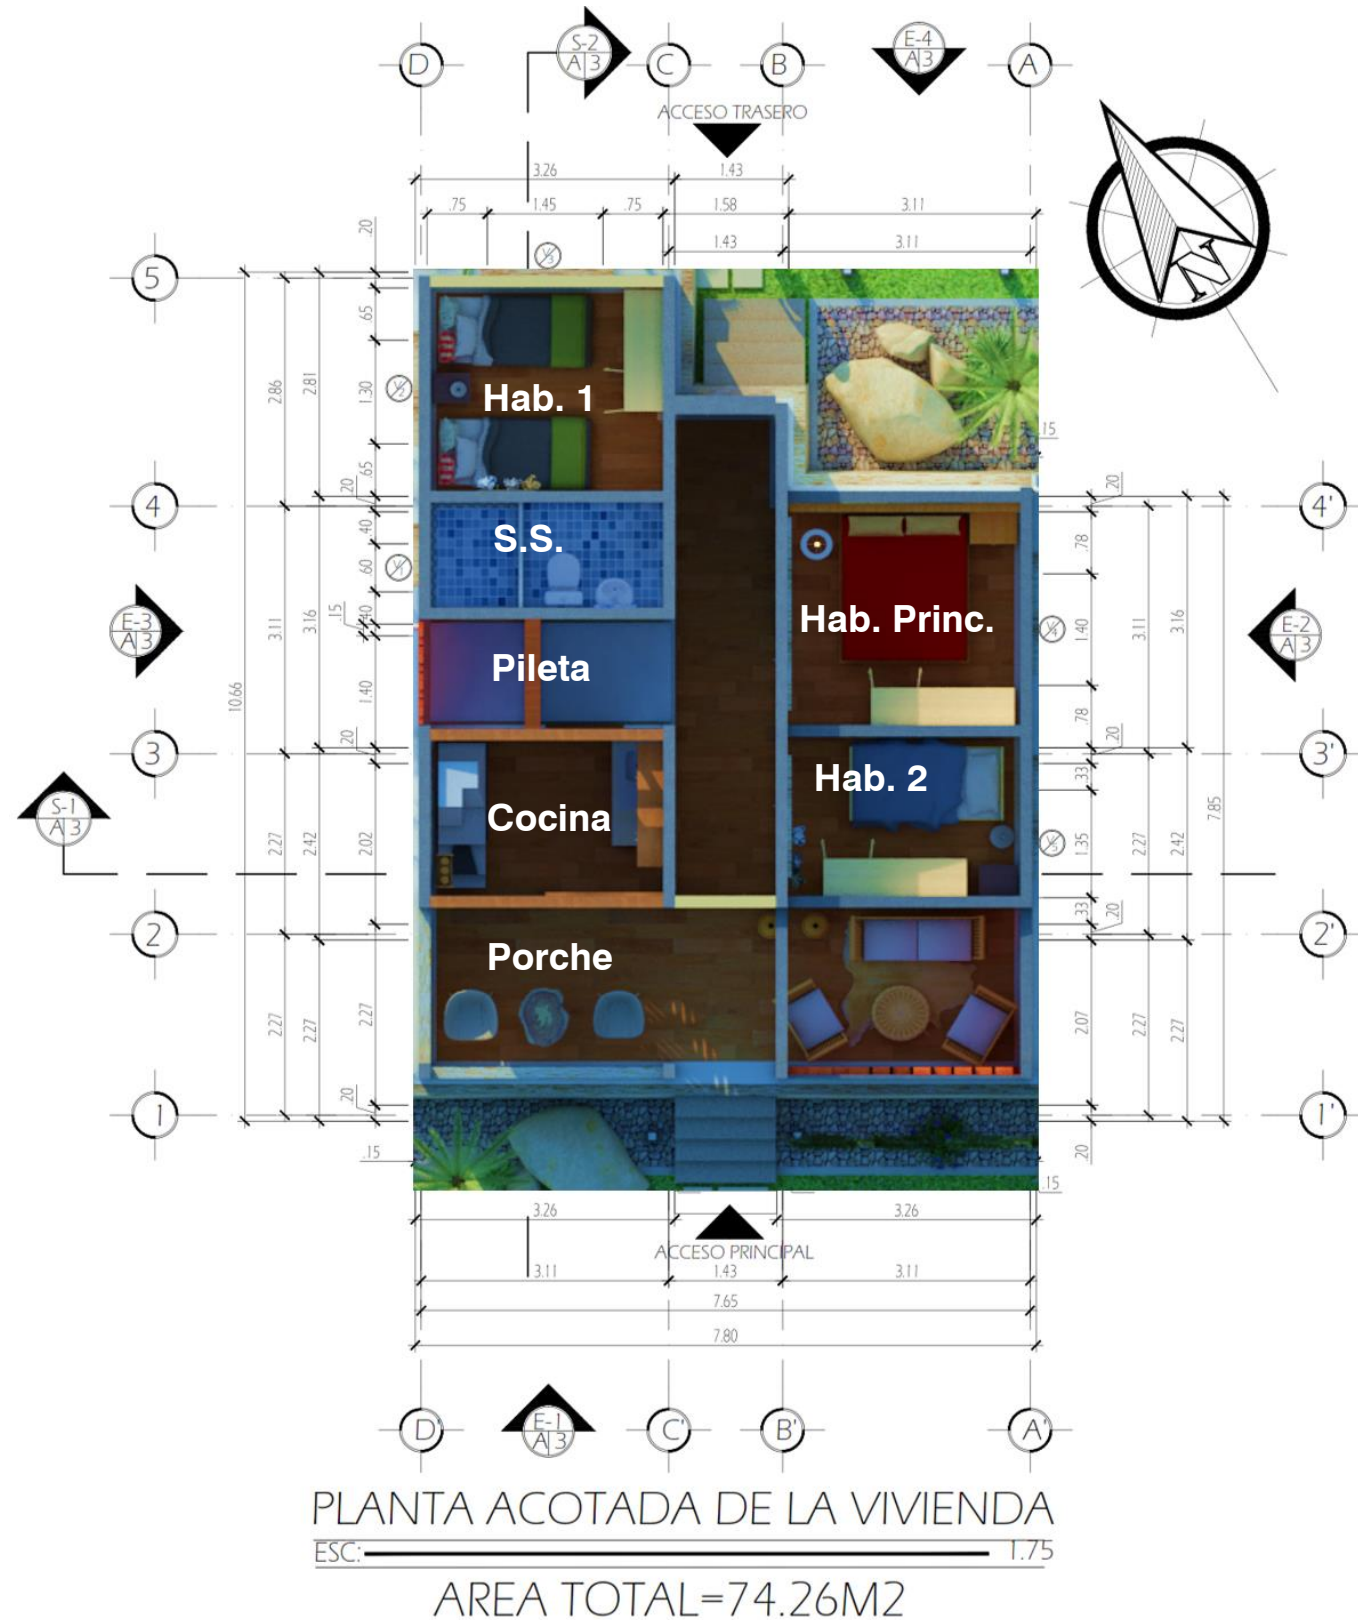
Imagen N°122. Propuesta de vivienda TIKVA

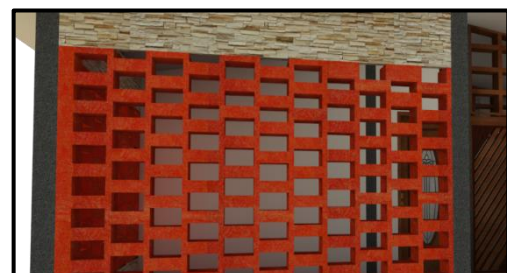
Imagen N°128. Entramado de ladrillo en área de sala en porche

Encontramos en el sector del porche un entramado de ladrillo, el cual además de dar un aspecto visual confortable, permite la ventilación natural y la instancia de privacidad del ambiente de la sala. Se

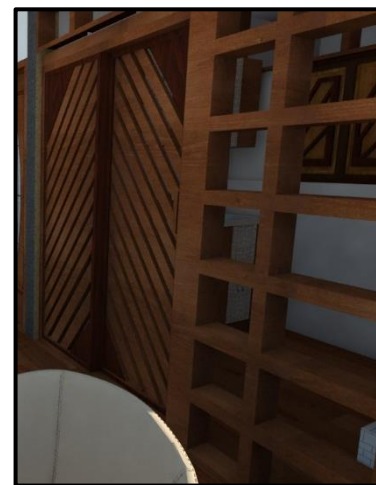
Imagen N°127. Entramado de madera en área de cocina.

Se emplea entramados de madera, celosías de cuarterón, que generan un aspecto visual agradable a la vista del usuario y permitiendo de igual manera la entrada de luz y la ventilación natural a la vivienda. El entramado de madera se encuentra en la fachada principal de la cocina permitiendo de esta manera presentar la interrelación de la cocina con el área social y así mismo la relación con el entorno de la vivienda. Su diseño se basa en una cuadrícula lineal con una puerta de madera de dos hojas, todo con madera local.

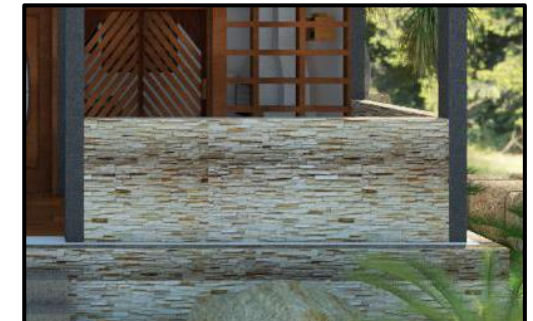
Imagen N°129. Sobrecimiento enchapado con piedra laja.

Todos los materiales utilizados para los acabados son materiales locales o de las zonas aledañas. La protección del sobrecimiento es de material natural al recubrirlo con piedra laja genera resistencia a la intemperie y además un aporte estético. Esta piedra la encontramos en bancos fuera de la ciudad y se puede apreciar de diferente forma, tamaño y colores. Para el acabado del entorno de este sobrecimiento se colocará una capa de suelo mejorado con base de piedra bolón de tamaño pequeño para evitar el asentamiento de terreno en el bordillo de la vivienda y así se evita el desgaste del sobrecimiento.

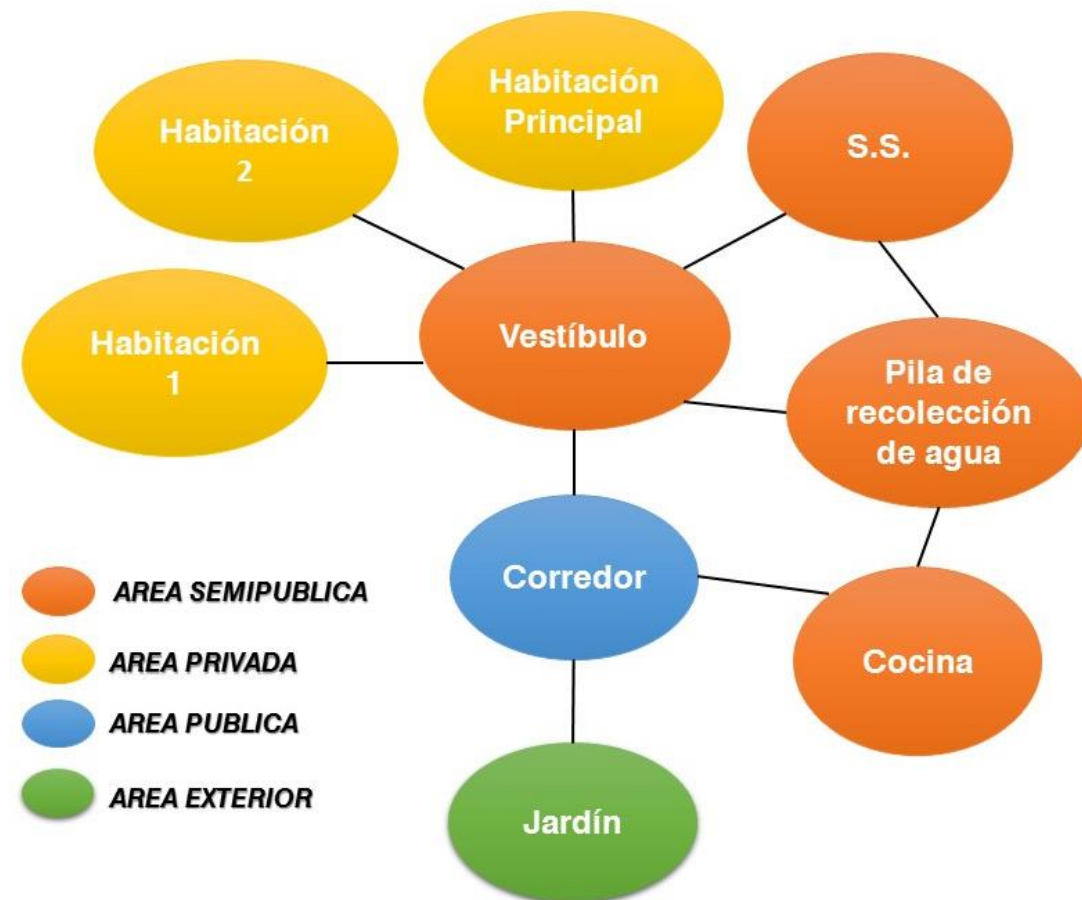
Imagen N°130. Diagrama de relaciones.

- Los espacios principales como el corredor y habitaciones fueron diseñados con mayor capacidad de habitabilidad debido a la necesidad del lugar y cultura.
- El modelo proporciona un área de convivencia en la zona del corredor con un **área social de 15.90m²** techada y con muros bajos que permitan la socialización de las familias.
- Se propone un **sistema de captación de aguas** dentro del espacio de construcción, está ubicado estratégicamente para que pueda abastecer alas áreas del servicio sanitario y cocina.
- El pasillo funciona como el vestíbulo principal que dirige a los ambientes principales del hogar.
- Las habitaciones 1 y 2 pueden ser capaces de albergar 2 personas por uso de literas.
- La vivienda va dirigida para entre 5 y 6 personas.
- El uso de fogón en la cocina es opcional, va en dependencia de la familia.

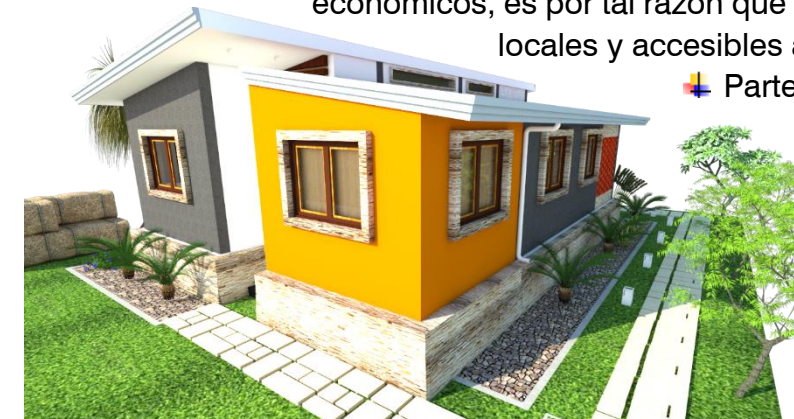
Imagen N°13. Vista en perspectiva de propuesta de crecimiento en vivienda TIKVA

- Parte de la cultura de la población es albergar varias cantidades de personas en el hogar, por tanto, el modelo ofrece un área de expansión a futuro de un cuarto más.
- El área de crecimiento propuesto es de 9.16 m² con la proyección de una habitación más.
