FERQ
FACULTAD DE
ARQUITECTURA

**ANTEPROYECTO DE INNOVACIÓN
EN CONSTRUCCIÓN SEGURA DE VIVIENDA
CON ENFOQUE EN FENÓMENOS DE DESLIZAMIENTOS
EN EL MUNICIPIO DE CONDEGA - ESTELÍ**

SEPTIEMBRE 2018

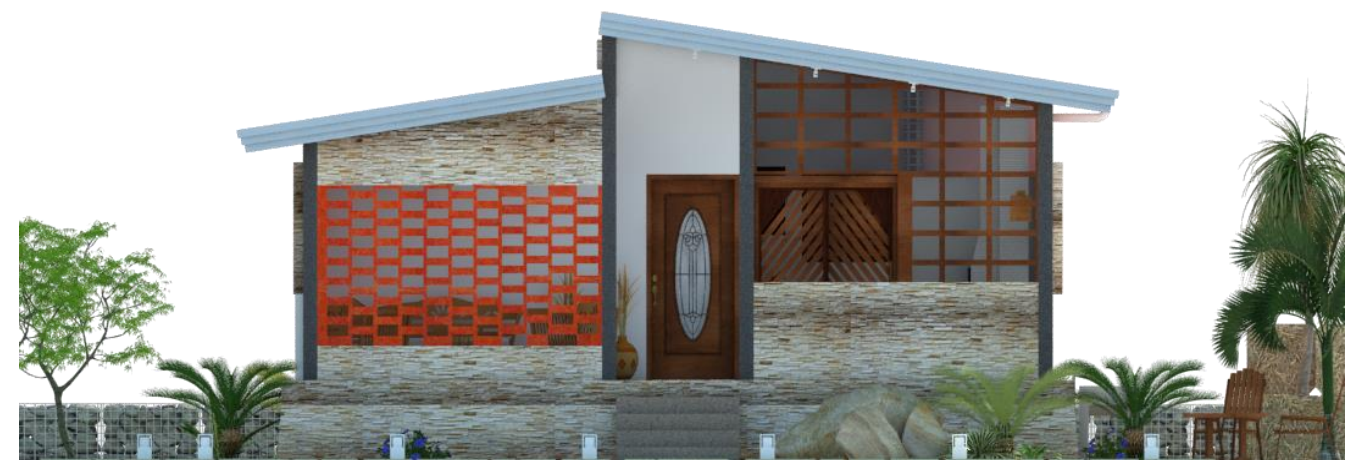
Imagen N°132. Vista principal de propuesta de vivienda TIKVA

- Reducción en la afectación de inundaciones por medio de sobrecimiento con enchape de piedra laja.
- Confort climático por medio de entramado de ladrillo de barro que permite la ventilación e iluminación natural.
- Entramado de madera de pino en área de cocina, esto crea una percepción más amplia a la vista del usuario.

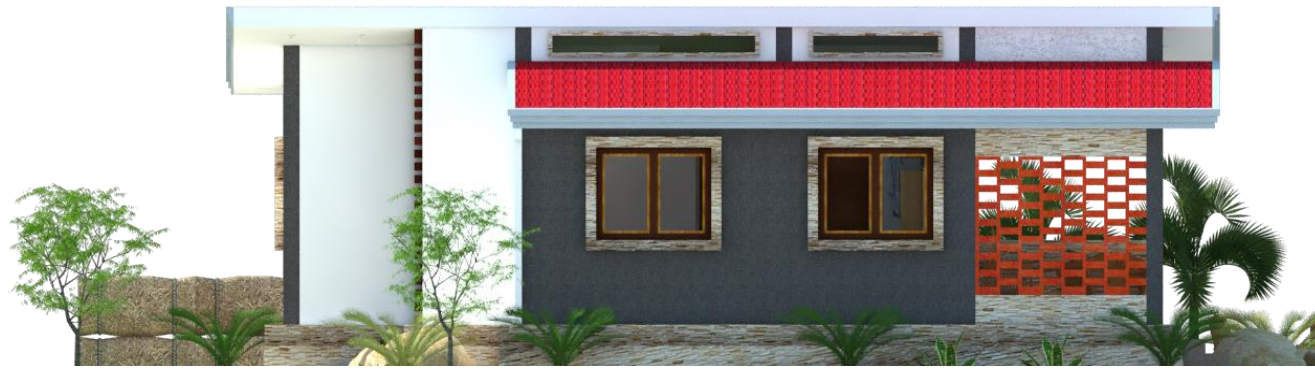
Imagen N°133. Vista lateral de propuesta de vivienda TIKVA

- ✚ Techo de zinc del 15%-material ligero.
- ✚ Superficie de afectación-cubre un claro menor.
- ✚ Enchape de madera en pared de puerta trasera.
- ✚ Ventanas fijas en pared superior para captación de luz natural.
- ✚ Cornisa de piedra laja en ventanas.

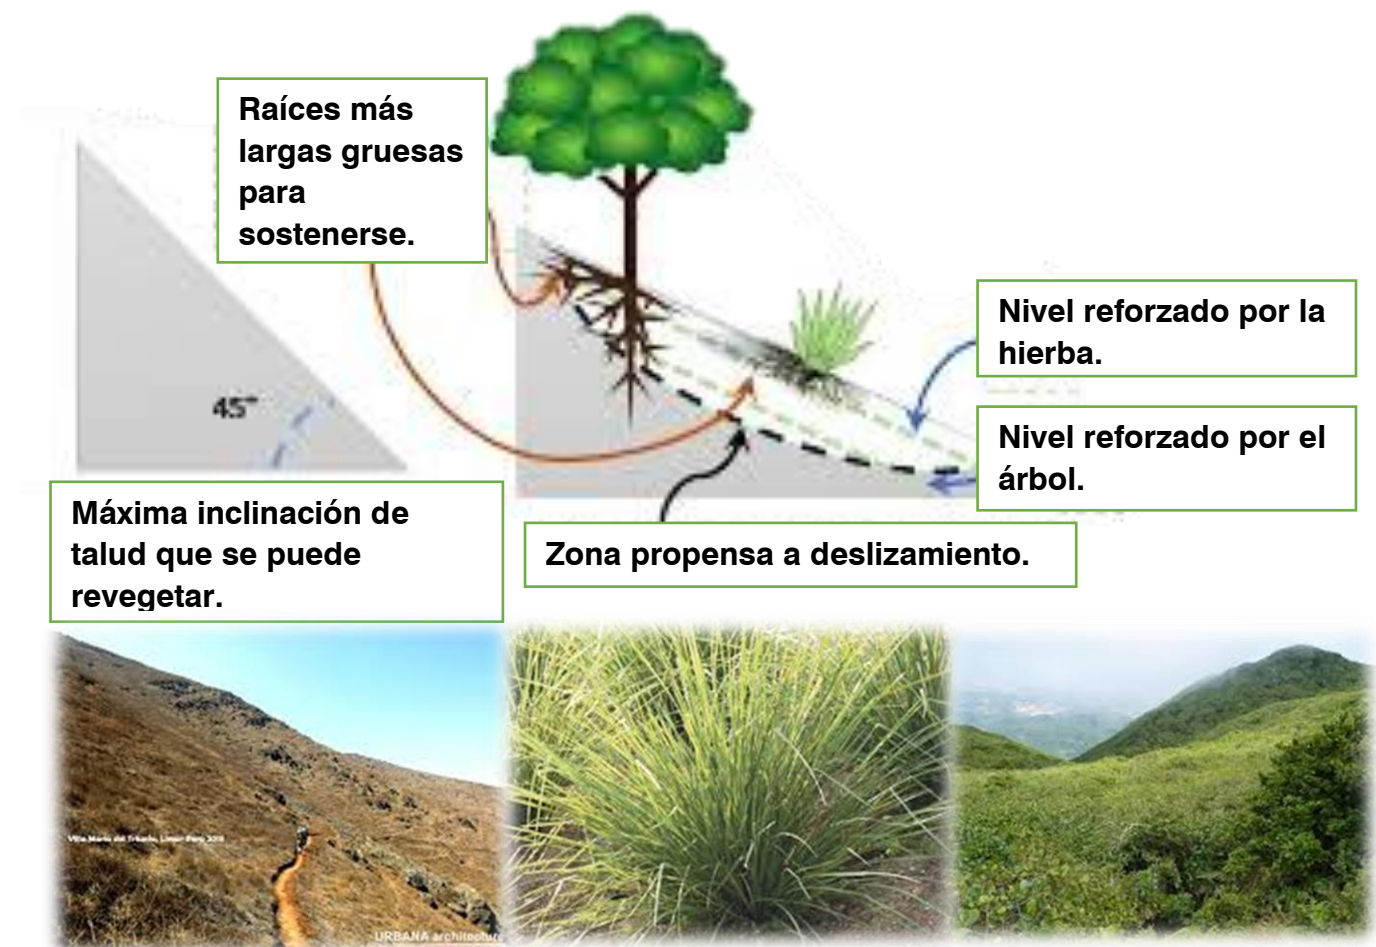
Imagen N°138. Sistemas de mitigación en el entorno

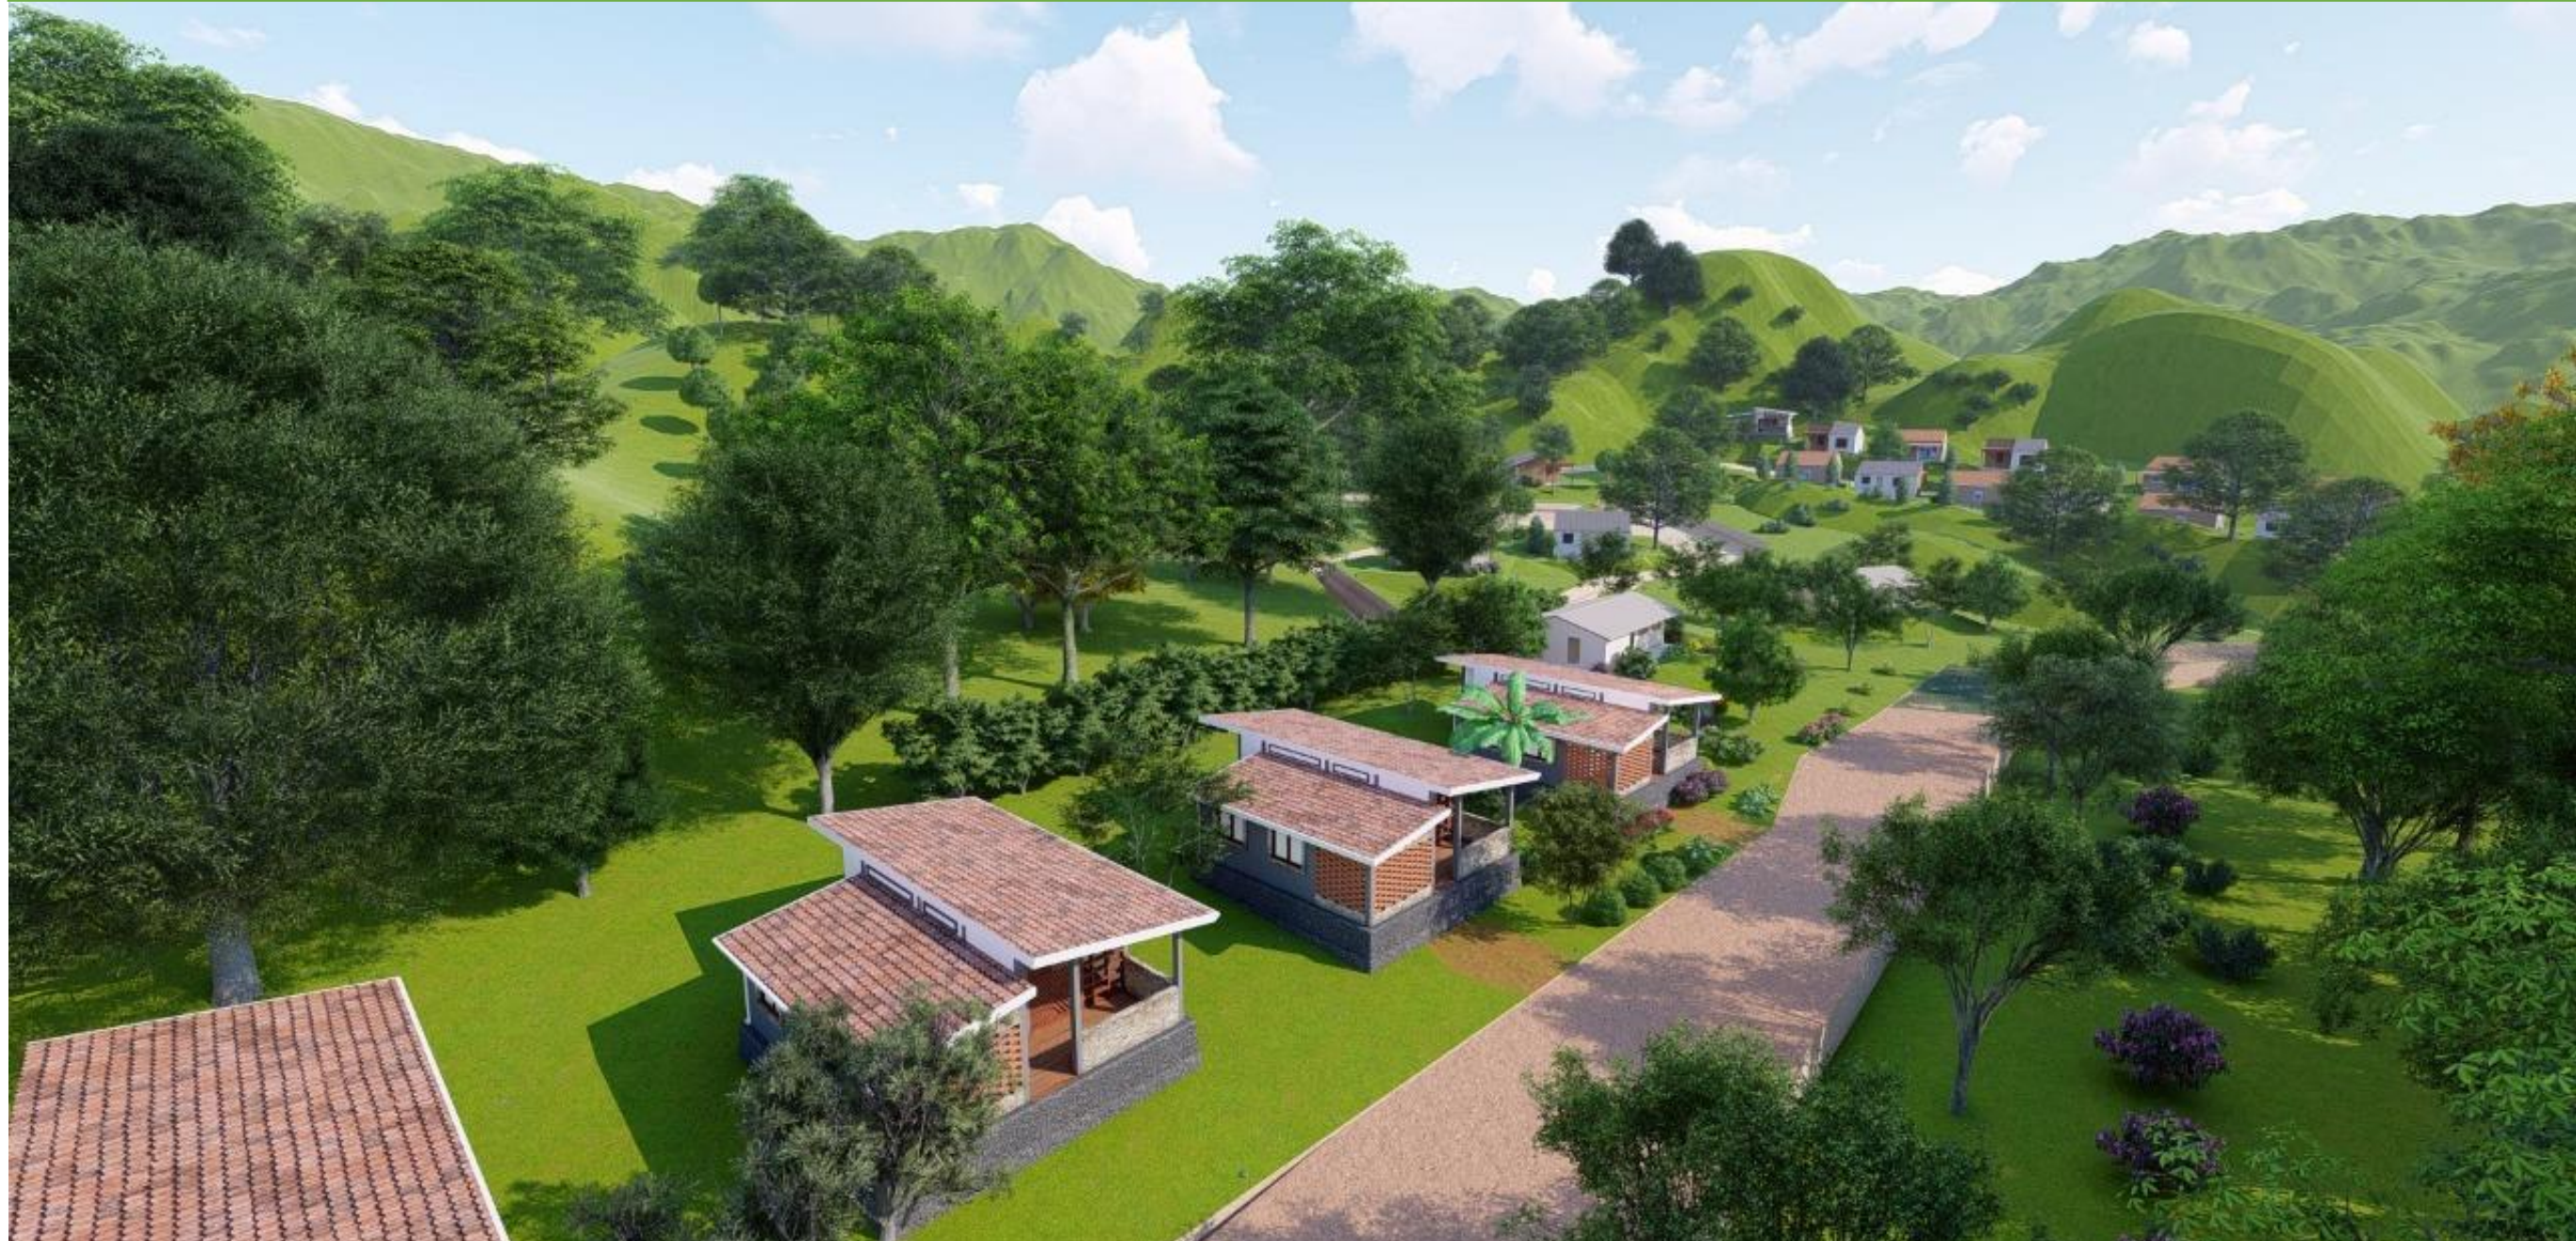
Imagen N°139: Vista de viviendas reubicadas y al fondo la Comunidad El Guanacaste.

Se reubica un total de 10 viviendas expuestas a mayores afectaciones a 300 mts de la comunidad El Guanacaste, en una zona con una pendiente del 8% en los primeros 15mts de la carretera principal hacia adentro y de 15% continuo después de los 15mts. Es una zona con baja presencia de riesgo de inundaciones y deslizamientos. El área tiene una extensión de 3,000 m², cuenta con energía eléctrica, abastecimiento de agua potable y con el acceso de la carretera inmediato. Además de ser una zona segura es también un área con mayor accesibilidad a la evacuación. Se ha realizado encuesta respecto a la aceptación y fue muy aprobada por sus habitantes. Ver imagen 139 y 140.
