Monografía

**PROPUESTA DE SOLUCIÓN AL CONGESTIONAMIENTO VIAL DEL
MUNICIPIO DE SAN RAFAEL DEL SUR DEL KM 45 AL KM 48
DEPARTAMENTO DE MANAGUA.**

Para optar al título de ingeniero civil

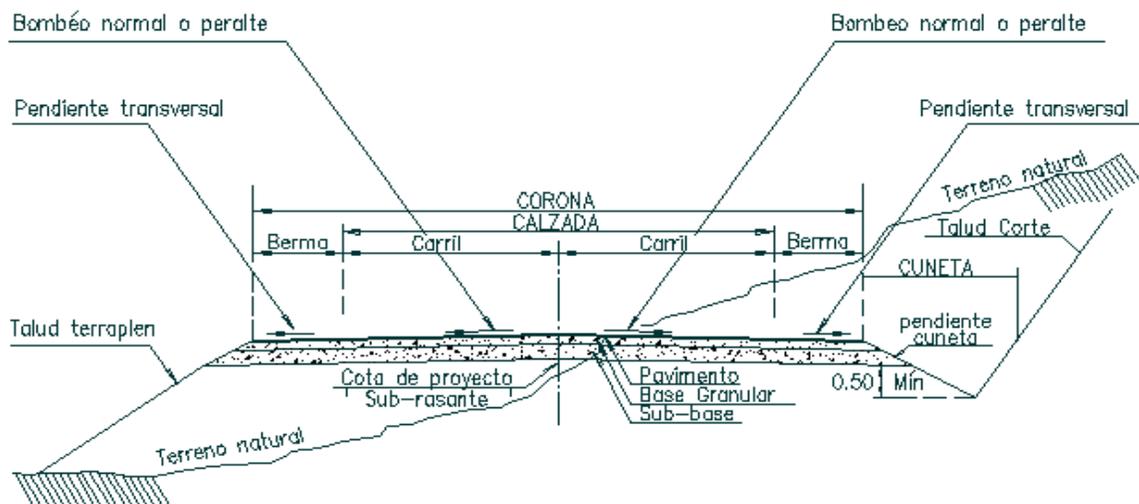
Imagen 3. Elemento de una vía.

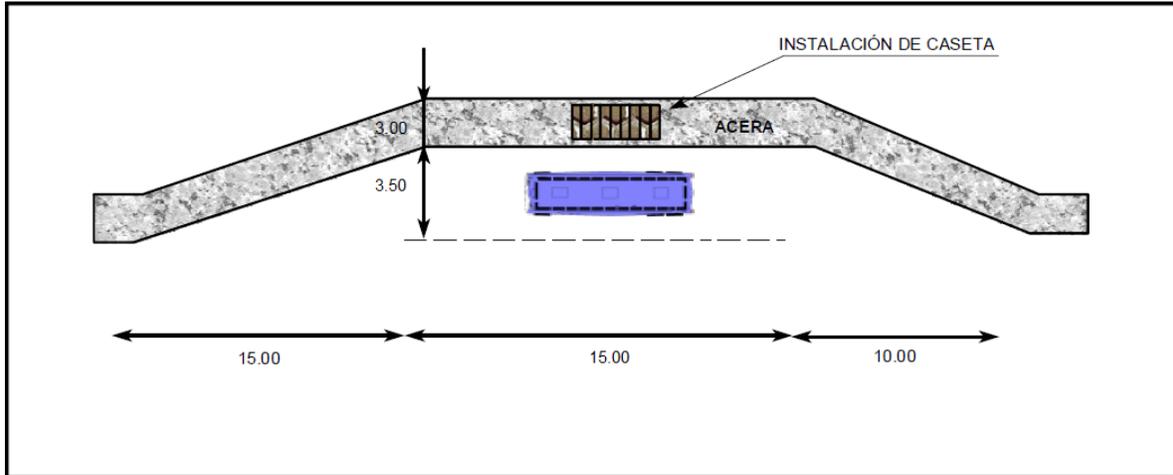
Imagen 4. Bahías de buses sin separador.

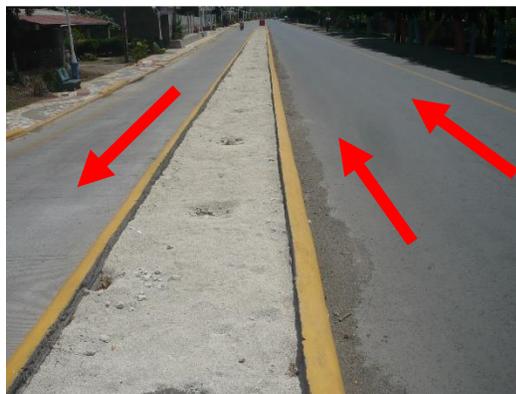
Estación 45+858 a 45+948

Imagen 6. Mediana o boulevard.

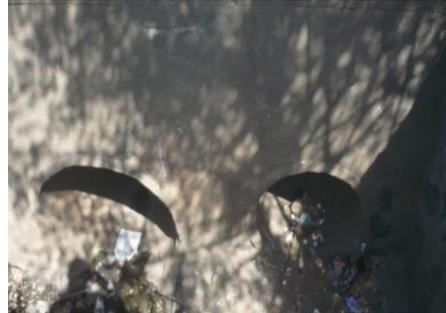
Estación 45+192

Imagen 8. Alcantarilla oeste-este.

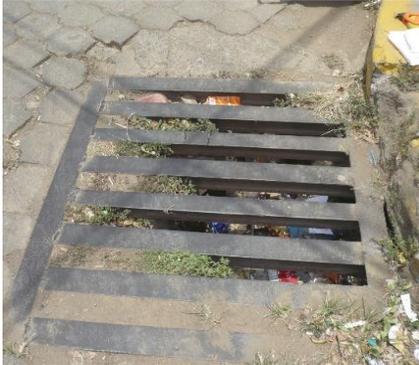
Estación 47+029

Imagen 10. Obstruida por desechos.

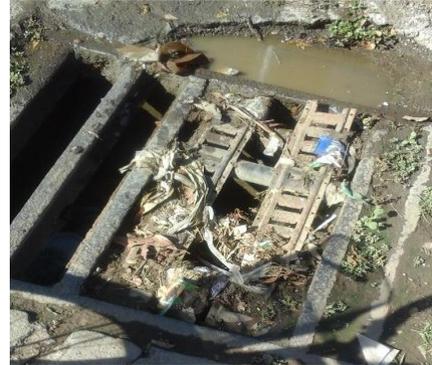
Estación 47+120

Imagen 11. Obstruida por desechos.

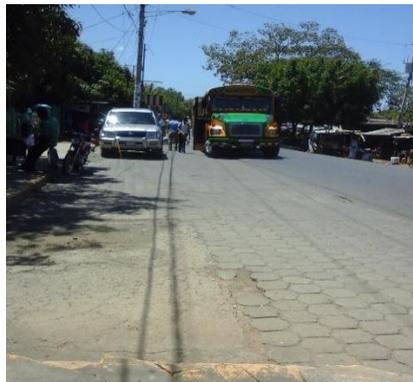
Estación 46+518

Imagen 13. Bahía de bus sin caseta.

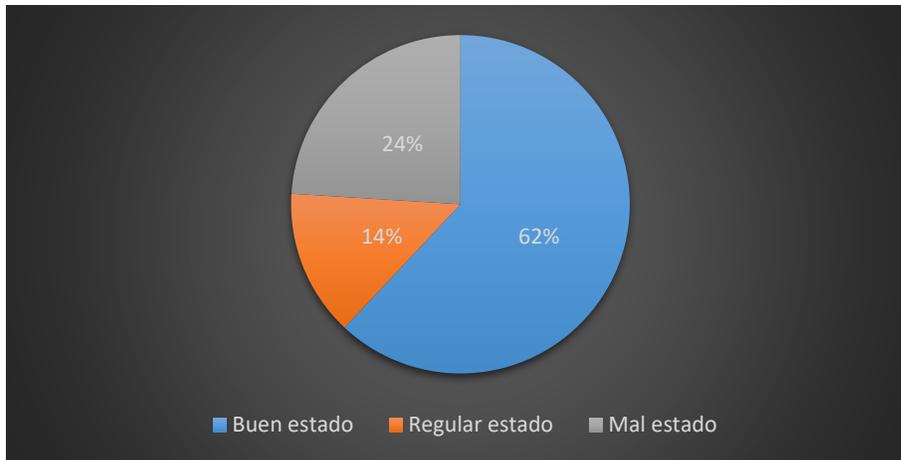
Gráfico 1. Porcentajes de las señales verticales.

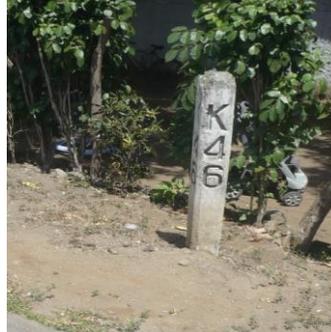
Estación 46+000

Imagen 23. Poco visible.

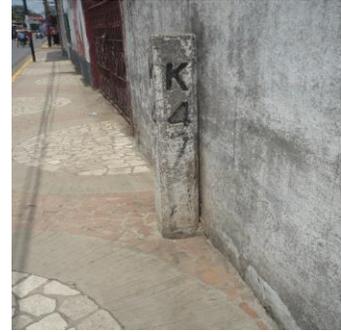
Estación 47+000

Imagen 24. Poco visible.

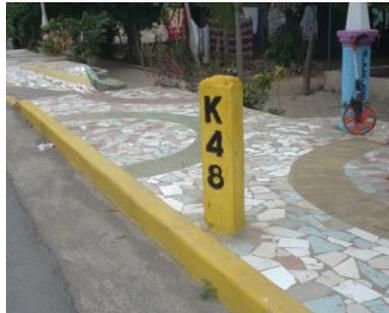
Estación 48+000

Imagen 25. Buen estado.

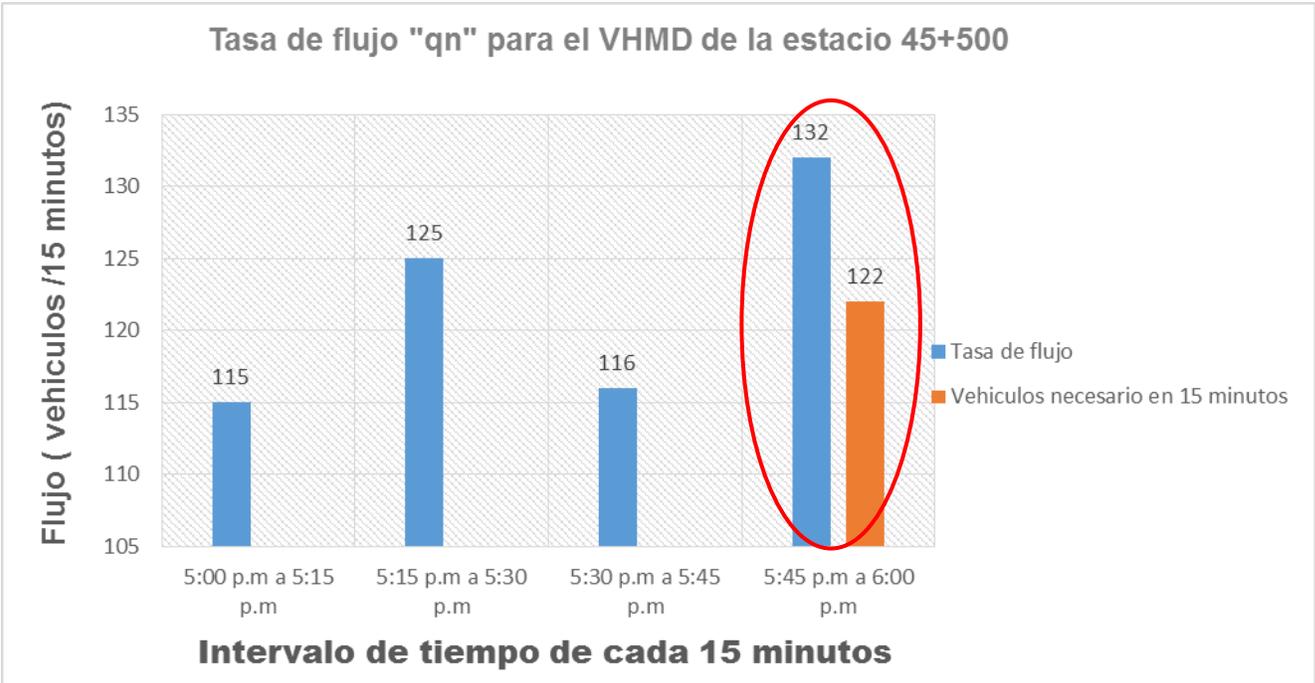
Gráfico 2. Tasa de flujo “qn” para el VHMD de la estación 45+500.

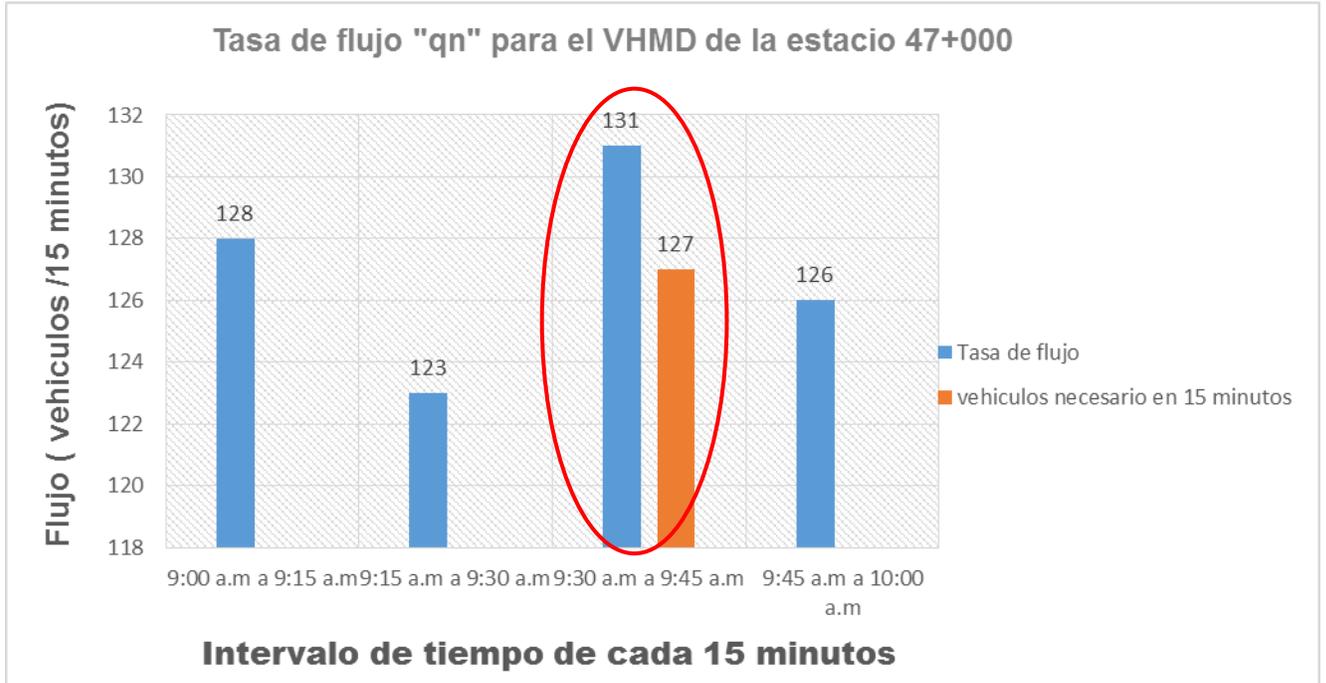
Gráfico 3. Tasa de flujo “qn” para el VHMD de la estación 47+000.

Los siguientes **Gráficos 3 y 4** son tomados de las estaciones 47+000 y 48+000 el cual representa los intervalos de tiempo versus el flujo de dicha estación, la cual evidencia el posible problema de congestión vial con respecto a la tasa de flujo teórica de cada una de ellos.

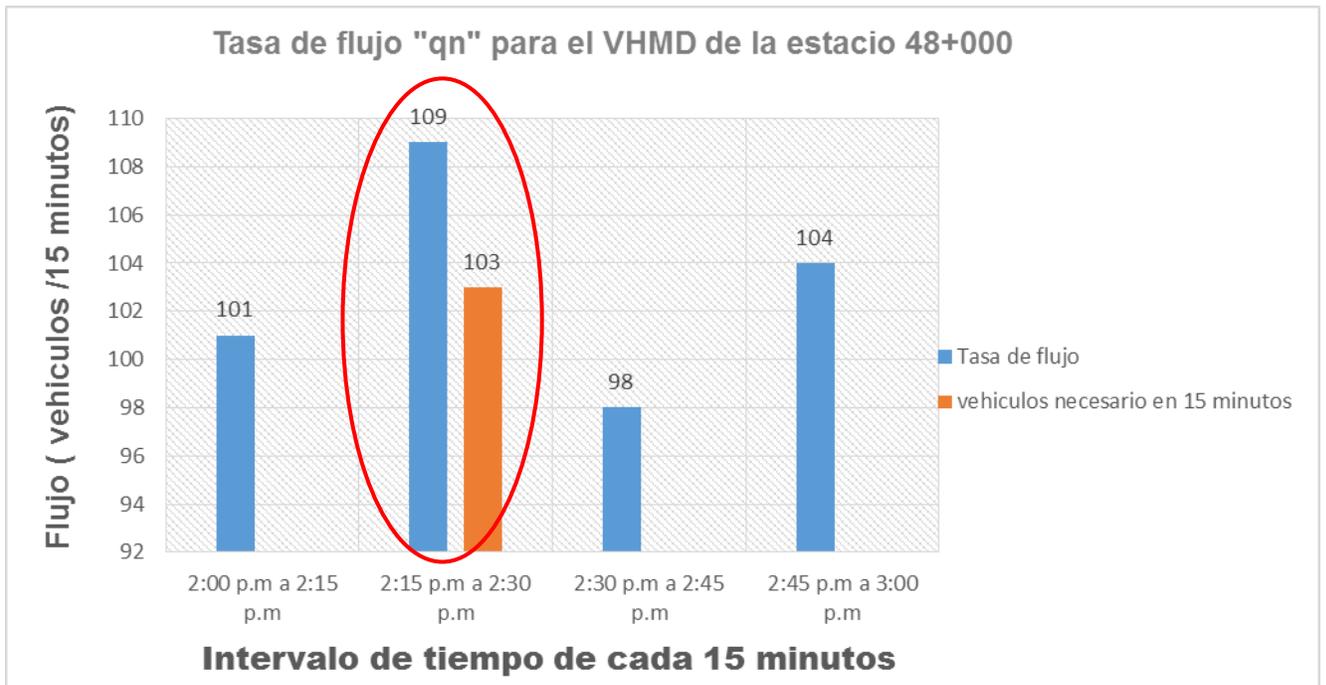
Gráfico 4. Tasa de flujo “qn” para el VHMD de la estación 48+000.

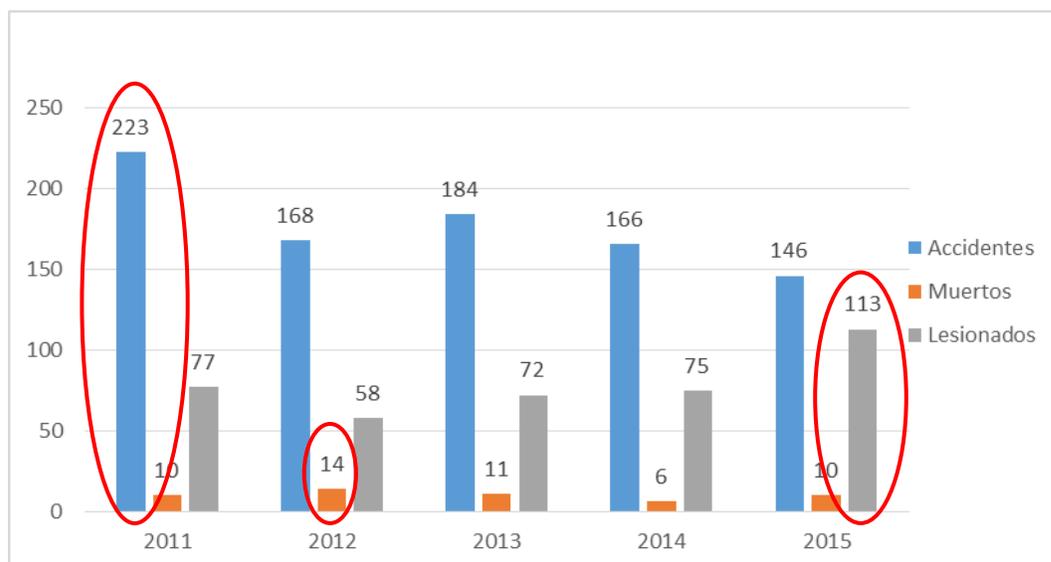
Grafico 5. Total de accidentes, muertos y lesionados por años (2011-2015).

Siguientes datos muestran las cantidades de accidentes de tránsito, con muertos y lesionados por año del distrito 9 de San Rafael del sur, durante esos años ocurrieron 887 accidentes, 51 muertos y 347 lesionados.

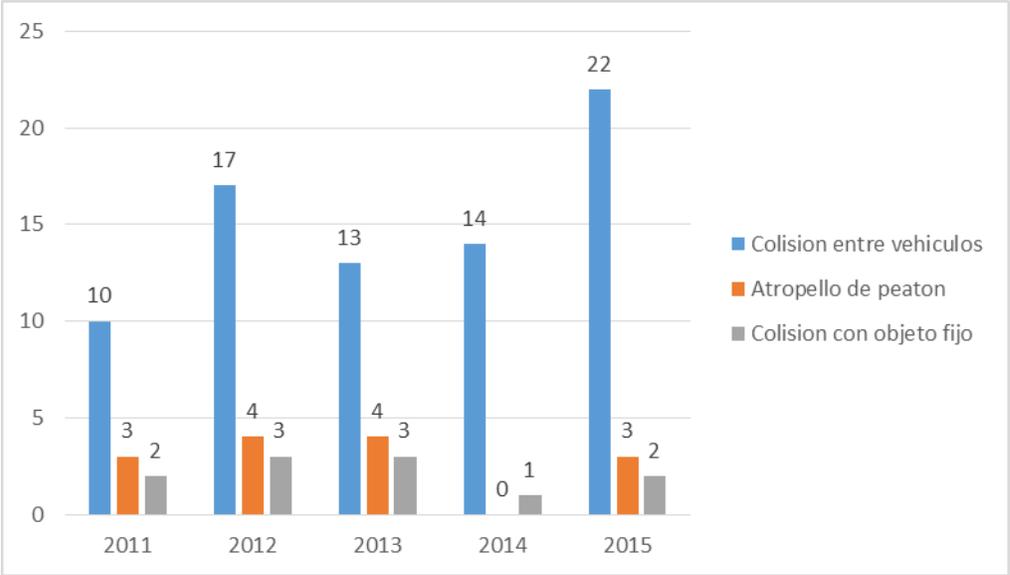
Gráfico 7. Distribución de accidentes según tipo.

Se muestra que los accidentes por **colisión entre vehículos** predominan en el tramo, representando un total de 76 accidentes de tránsito y en segundo lugar están los **atropellos** con un total de 14 accidentes y **colisión con objeto fijo** con un total de 11 accidentes.

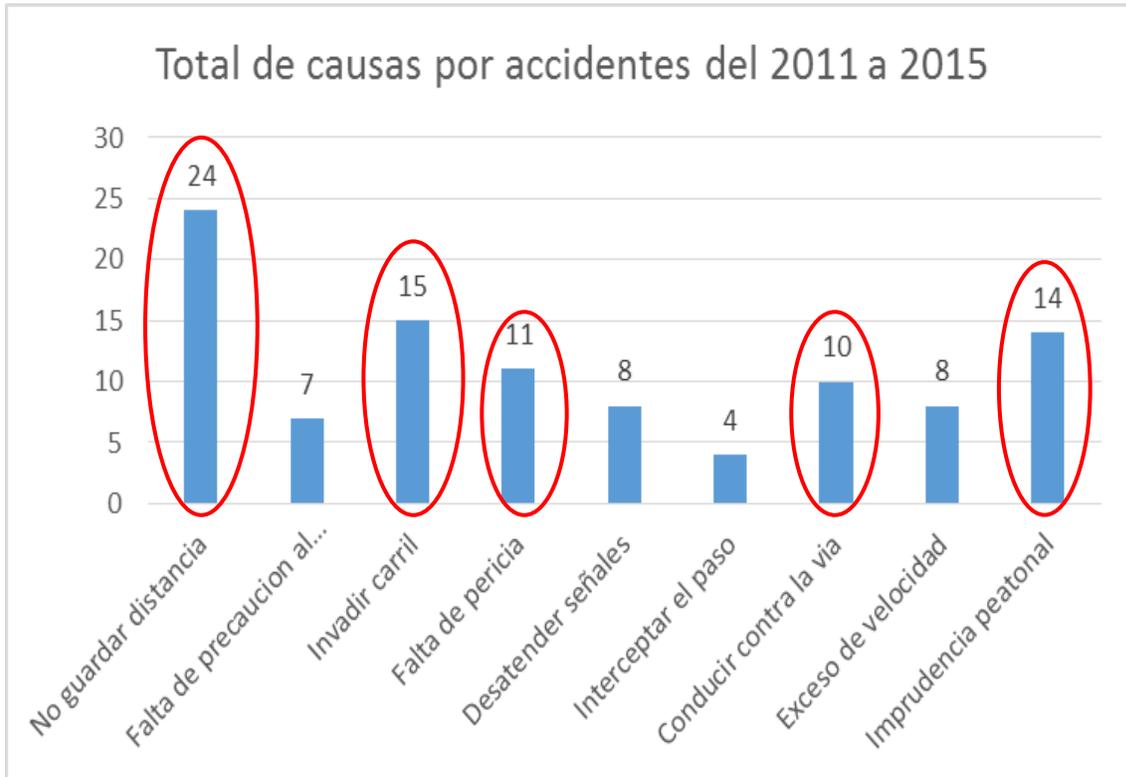
Gráfico 8. Principales causas de accidentes ocurridas en el tramo en estudio (2011-2015).

En este **Gráfico 8** se observan que las causas más representativas que provocan accidentes en este tramo, fueron **No Guardar Distancia, Invasión de carril, Imprudencia peatonal, conducir contra la vía, exceso de velocidad y falta de precaución.**

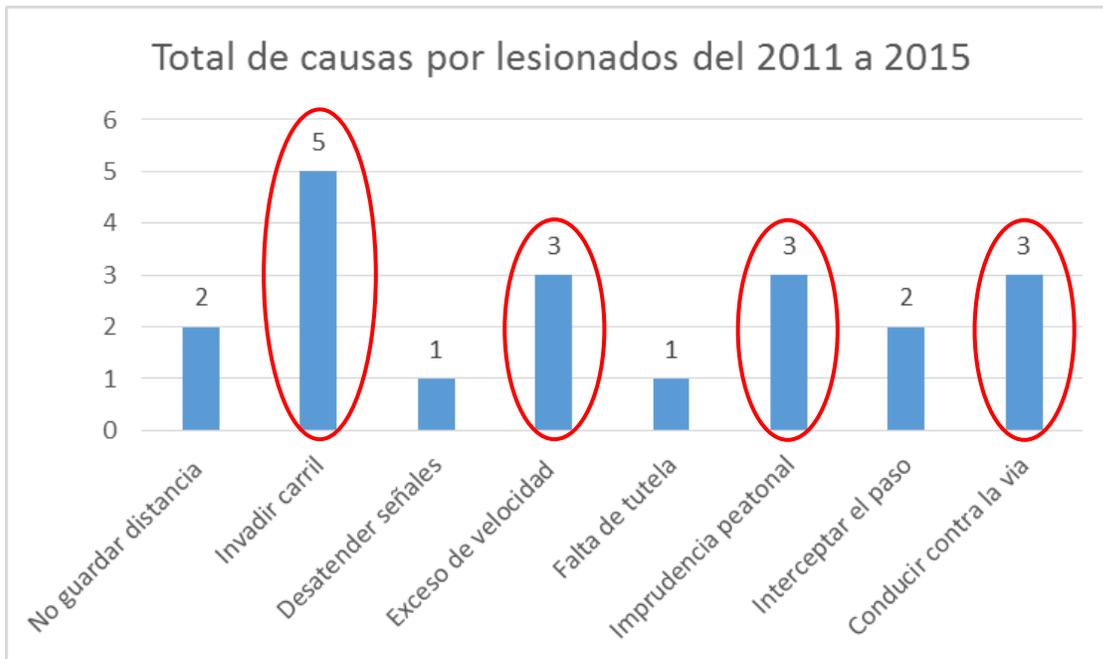
Gráfico 9. Causas por lesión en el tramo en estudio.

En el caso de lesionados las causas más representativas que provocan accidentes en el tramo de estudio fueron, **invadir carril, exceso de velocidad, imprudencia peatonal y conducir contra la vía**. En el período del 2011 al 2015 hubo un total de 20 lesionados, obteniéndose la mayor cantidad de 5 lesionados por **invadir carril**, 3 lesionados por **exceso de velocidad, imprudencia peatonal y conducir contra la vía**, 2 lesionados por no **guardar distancia e interceptar el paso**, 1 lesionados por **desatender señales e falta de tutela**.

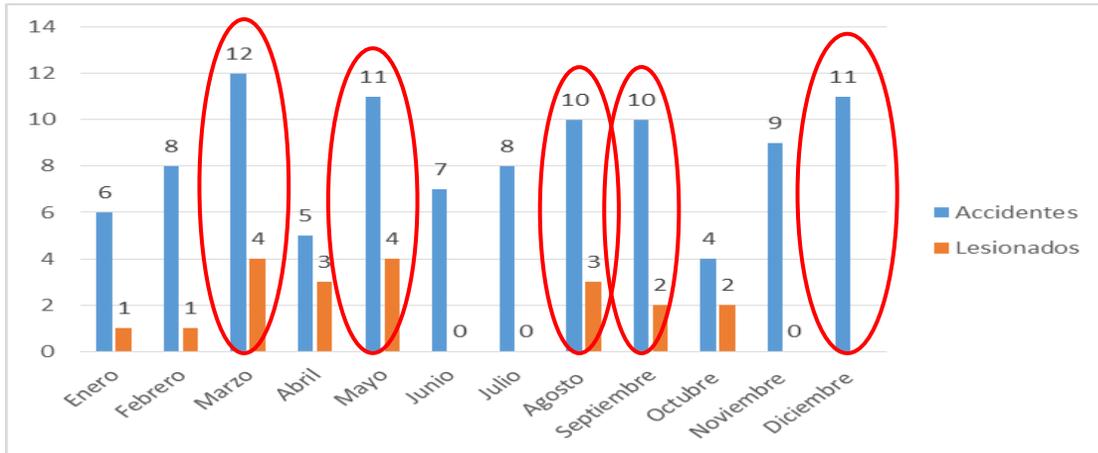
Gráfico 10. Distribución de accidentes y lesionados por mes de Enero a Diciembre de 2011 a 2015.

En el **Gráfico 10** se muestra que los meses de mayor incidencia en accidentes y lesionados son: marzo, mayo, agosto, septiembre y diciembre.

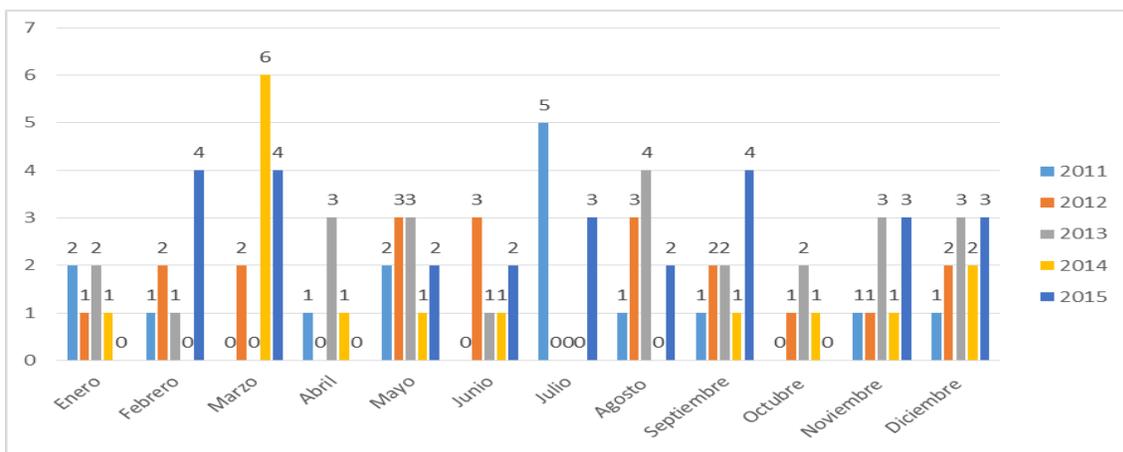
Gráfico 11. Distribución de accidentes por mes de Enero a Diciembre de 2011 a 2015.

En el **Gráfico 11** se observa que el mes de marzo del año 2014 fue el más elevado, disminuyendo un 33% en el mismo mes del año 2015, aumentando en el mes de julio del año 2011 con un 25% y disminuyendo en los meses de agosto del año 2013 y septiembre del año 2015 con un 20%.

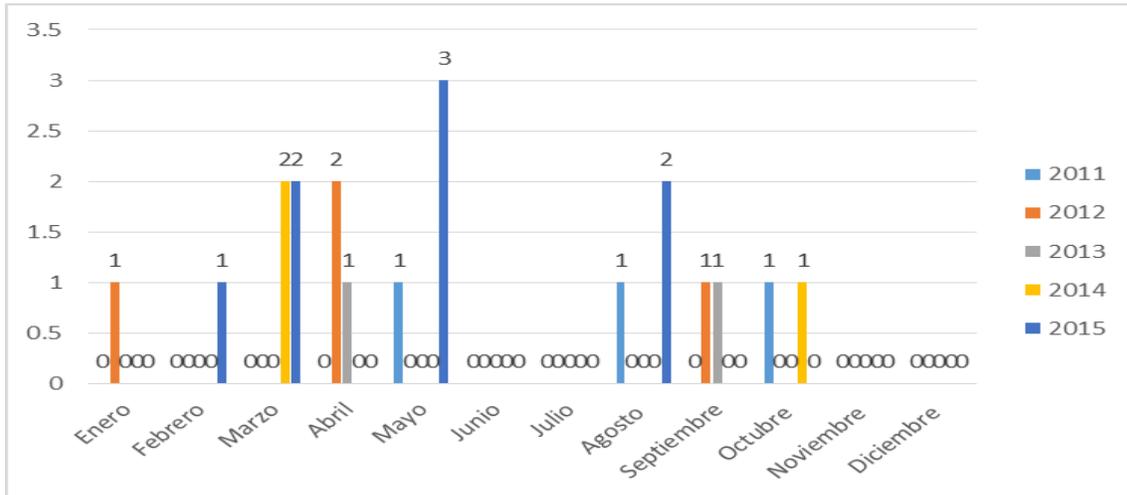
Gráfico 12. Distribución de lesionados por mes de Enero a Diciembre de 2011 a 2015.

En el **Gráfico 12** se observa que el mes de mayo del año 2015 fue el más elevado, con un total de 3 lesionados, seguidos de los meses de marzo del 2014 y 2015, abril del 2012 y agosto del 2015 con 2 lesionados.

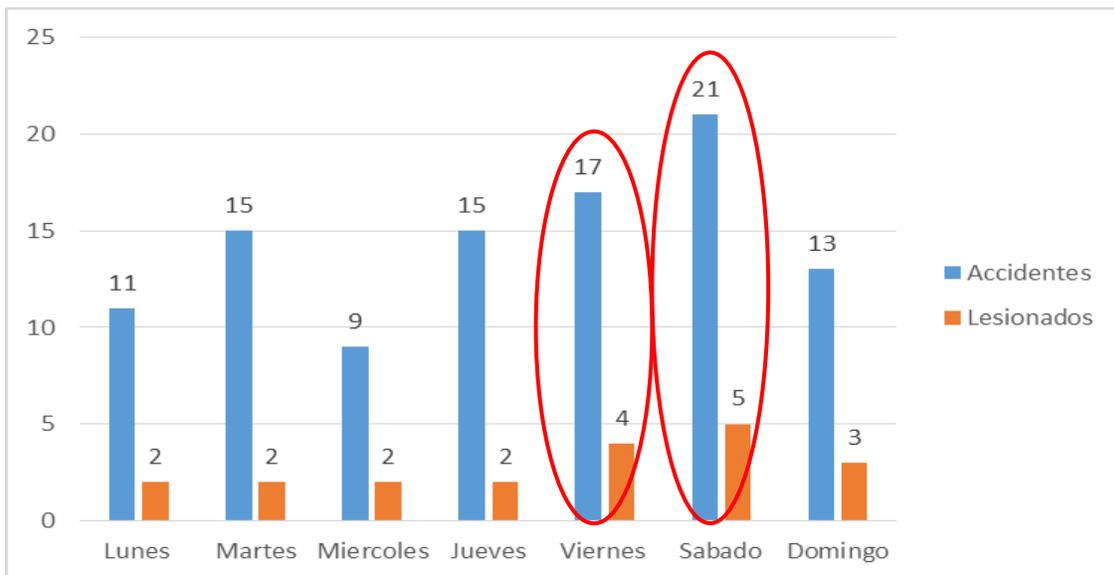
Gráfico 13. Distribución de accidentes y lesionados por días de 2011 a 2015.

En el **Gráfico 13** se observa que los días que acumularon más accidentes son los viernes y sábados, los accidentes con lesionados mantienen un ritmo continuo de lunes a jueves y un aumento los días viernes, sábado y domingo.

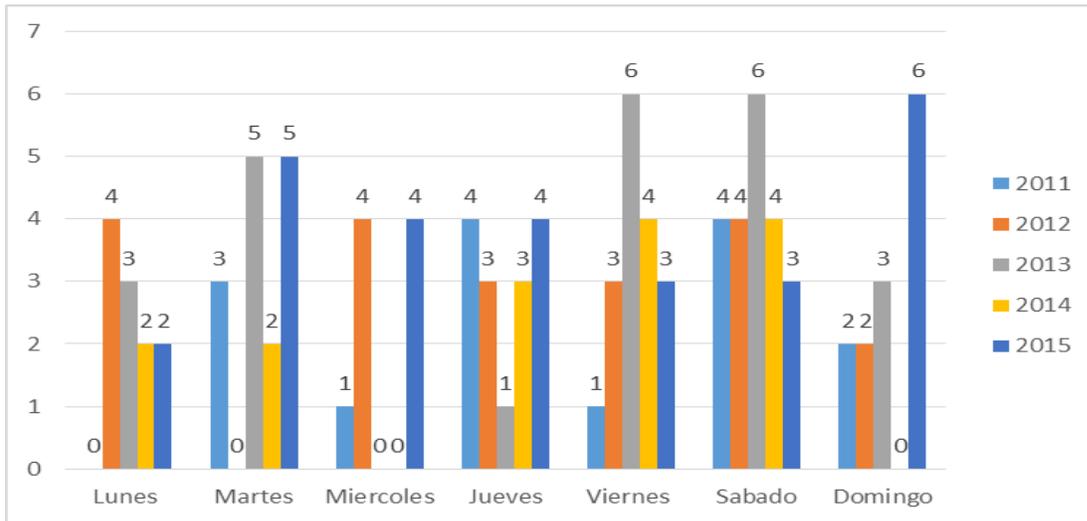
Gráfico 14. Distribución de accidentes por días de 2011 a 2015.

En el **Gráfico 14** se muestra que los días donde ocurren más accidentes son los martes del 2013 y 2015, viernes del 2013, sábado del 2013 y domingo del 2015.

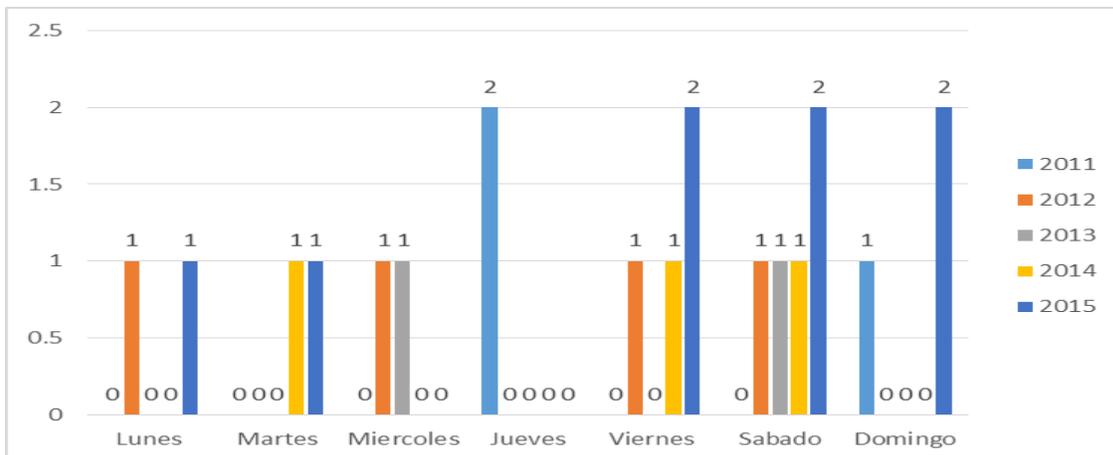
Gráfico 15. Distribución de lesionados por días de 2011 a 2015.

En el **Gráfico 15** se observa que los días que ocurren más lesionados son los jueves del 2011, viernes del 2015, sábado del 2015 y domingo del 2015.

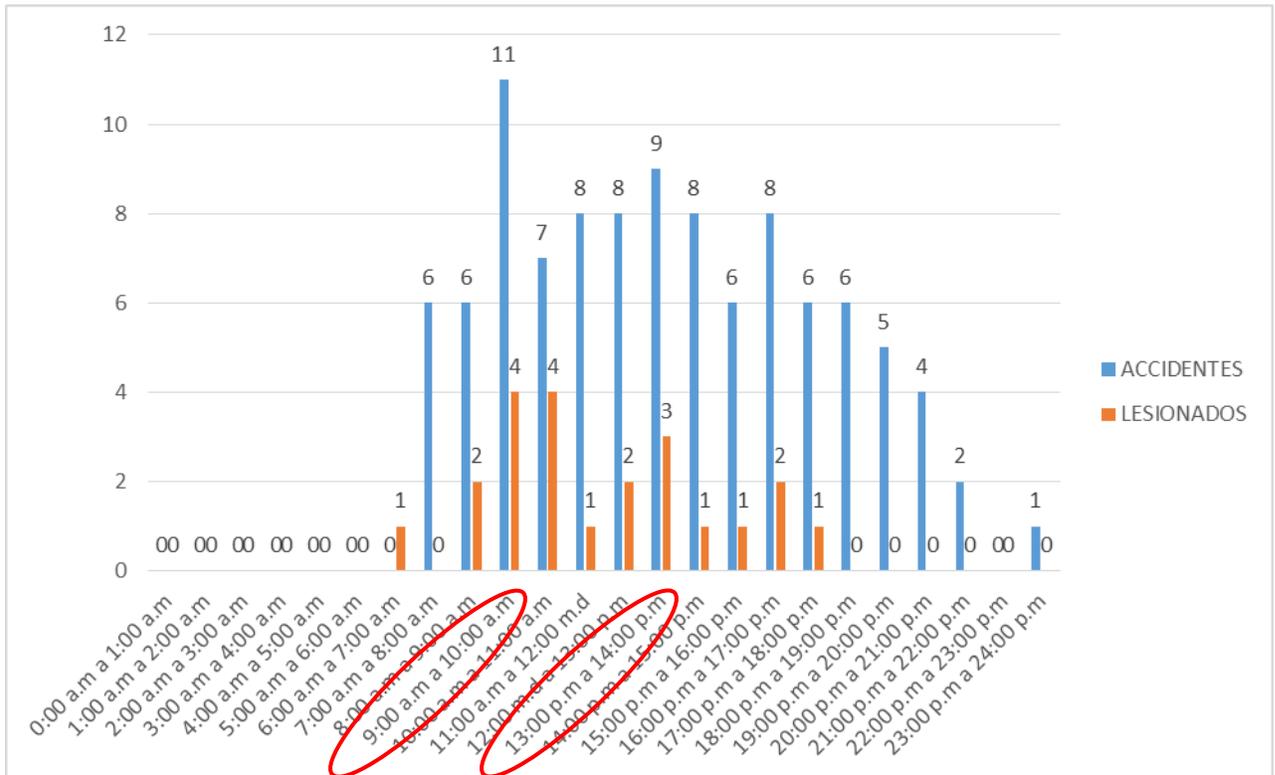
Gráfico 16. Horario de accidentes y lesionados ocurridos en el tramo en estudio 2011 a 2015.

En el **Gráfico 16** se puede apreciar los horarios de accidentes y lesionados que acumularon entre los años 2011 al 2015. Estos datos indican que la hora donde se acontece el mayor número de accidentes y lesionados es de 9:00a.m – 10:00 a.m. con 11 accidentes y 4 lesionados, de la misma forma por la tarde de las 13:00 p.m. – 14:00 p.m. con 9 accidentes y 3 lesionados.

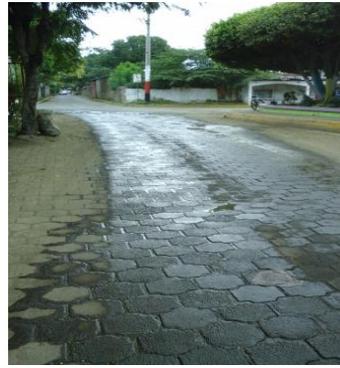
Estación 0+230

En las estaciones 0+170 y 0+230 de la ruta 1 de ESTE a OESTE y en las estaciones 0+000 y 0+980 de la ruta 2 de OESTE a ESTE se observó un mal drenaje de las aguas de alcantarillas, donde el agua es el principal enemigo de durabilidad en los pavimentos, lo cual conlleva al deterioro de la misma causando roturas, hundimientos o desniveles en los pavimentos de adoquines. A continuación se presenta las imágenes de cada estación.

Imagen 28. Obstruido por agua.

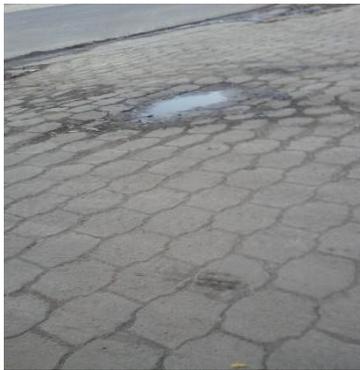
Estación 0+000

Imagen 29. Obstruido por agua.

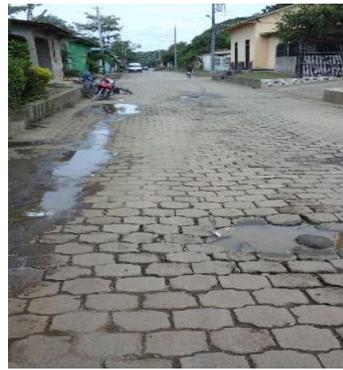
Estación 0+980

Imagen 30. Obstruido por agua.

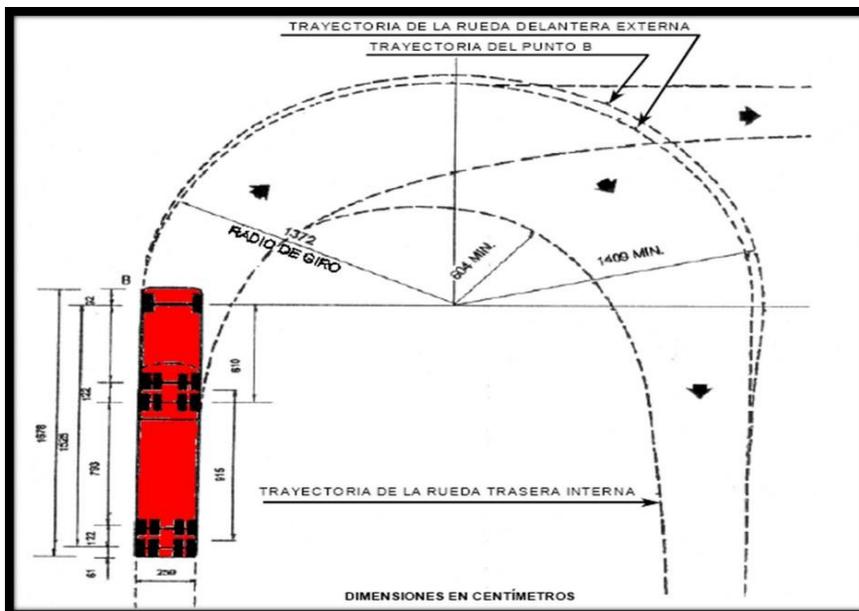
Imagen 32. Característica del vehículo de diseño WEB-15.

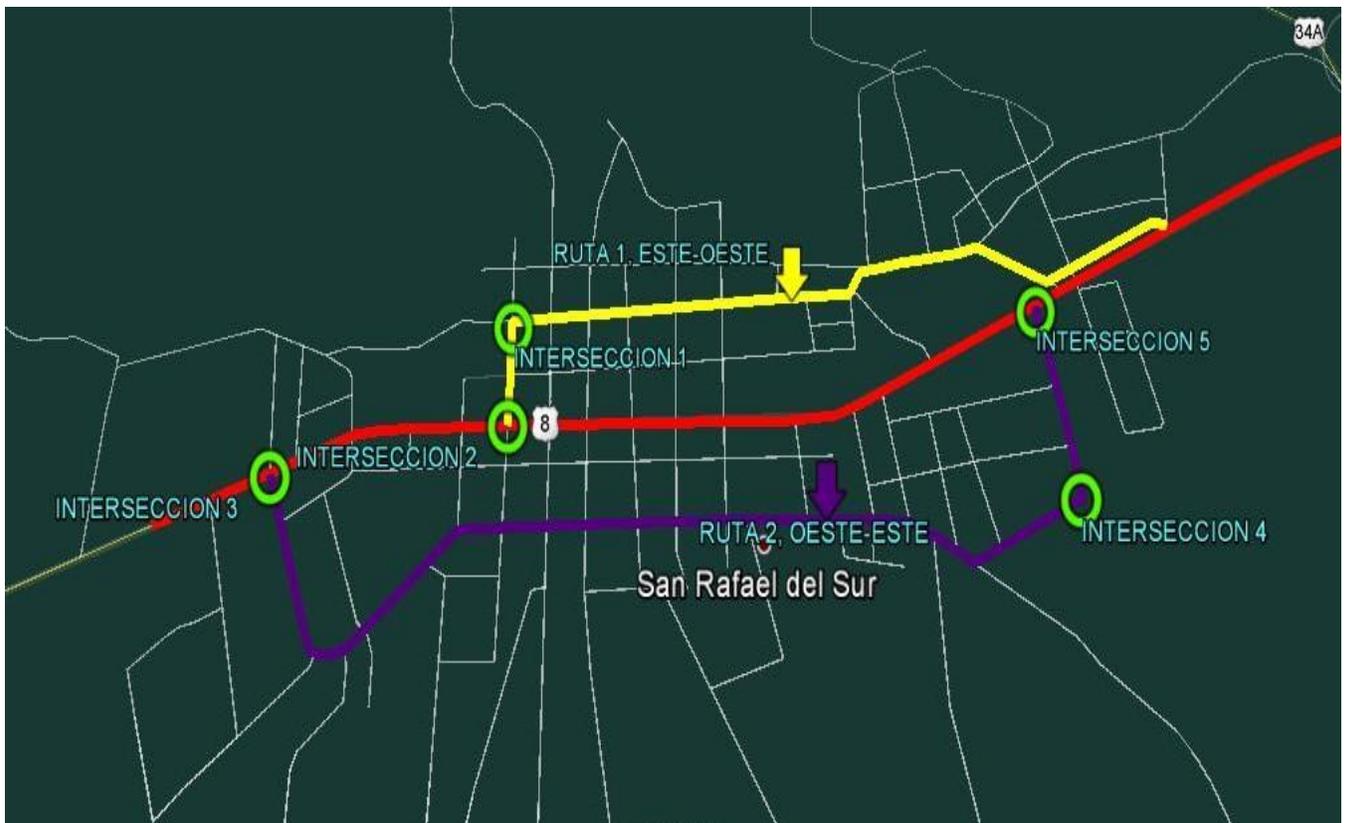
Se denomina intersección a un área que es compartida por dos o más caminos y cuya función principal es posibilitar el cambio de dirección de la ruta. La intersección varía en complejidad desde un simple cruce, con solo dos caminos que se cruzan entre sí en ángulo recto. Se hizo el levantamiento de los radios de giros de las cinco intersecciones con deficiencias. Se dibujaron y se colocó a escala la imagen del vehículo de diseño WEB-15 en cada intersección para ver si cumple con el radio de giro de las cunetas. En la ruta 1, de ESTE a OESTE se encuentran dos intersecciones, llamadas intersección 1 e intersección 2. En la ruta 2, de OESTE a ESTE se encuentran tres intersecciones, llamadas intersección 3, intersección 4 e intersección 5.

Imagen 33. Intersecciones de las dos rutas alternas.

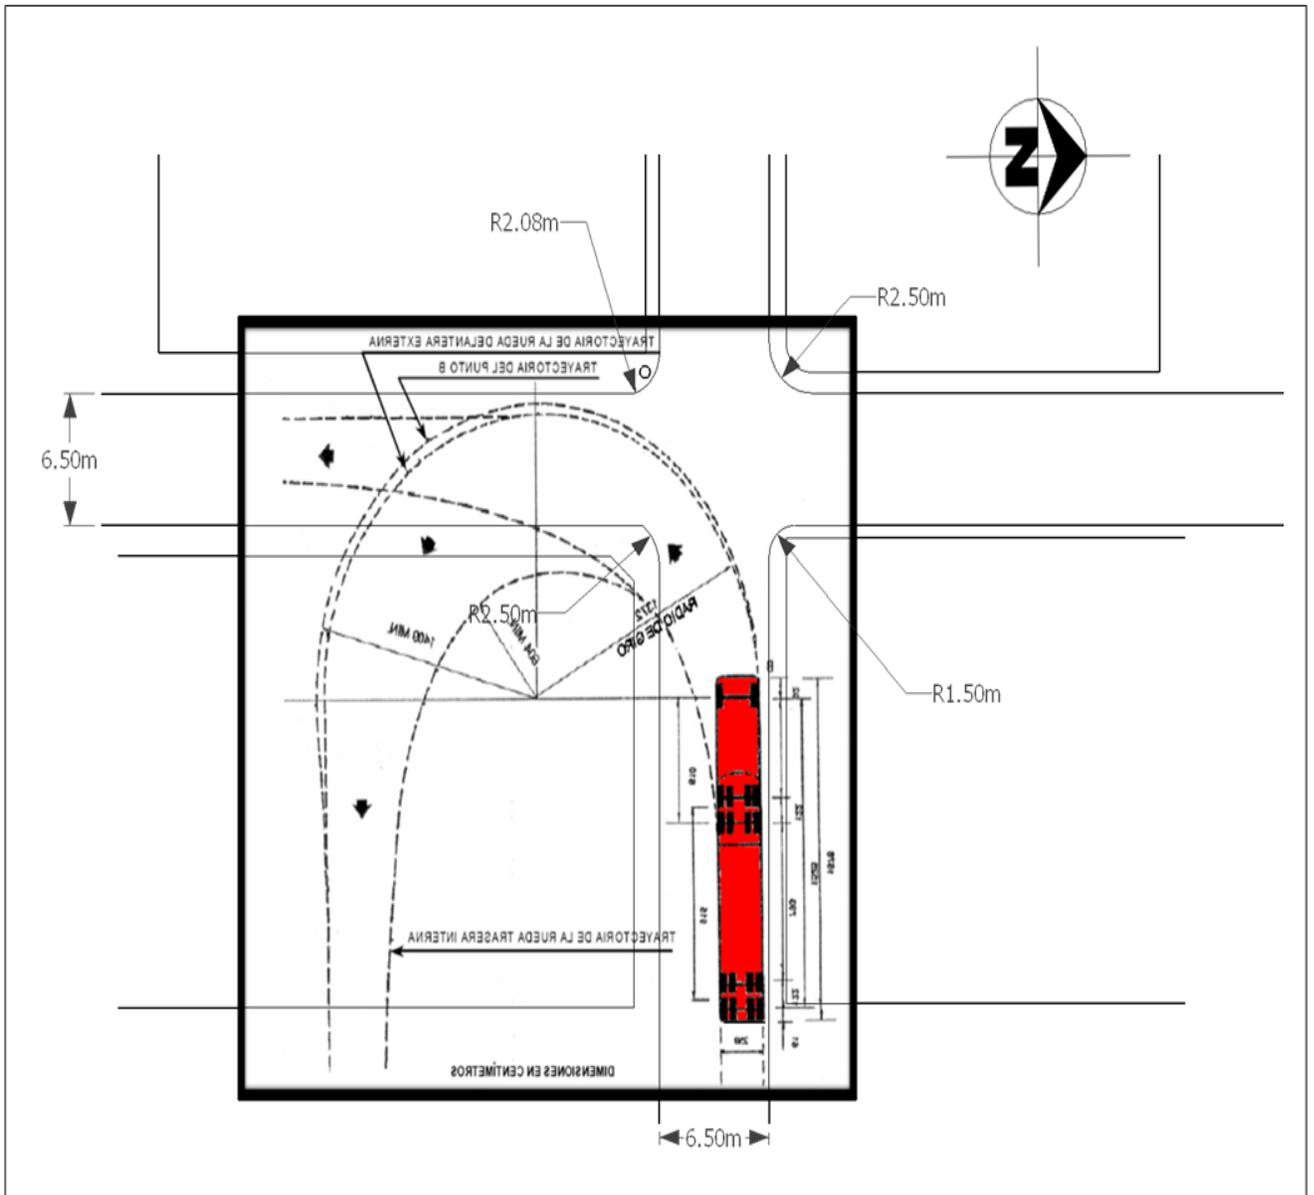
Imagen 34. Levantamiento de intersección 1.

En la imagen se puede apreciar que al hacer el giro en la intersección el vehículo de diseño WEB-15 no puede dar bien el giro, donde para poder dar el giro tiene que pasar sobre el andén y una parte de propiedad privada.

Las entradas de estas dos rutas alternas tendrán señales verticales que indiquen no vehículos articulado de carga, ya que las cunetas no cumplen el radios de giros del vehículo de diseño WEB-15 en las cinco intersecciones con más deficiencia, la policía tendría que implementar medidas obligatorias para no permitir el estacionamiento de los vehículos en las dos rutas alternas y en la vía principal para así no retrasar el flujo vehicular y no poner en riesgo la seguridad de los pobladores.

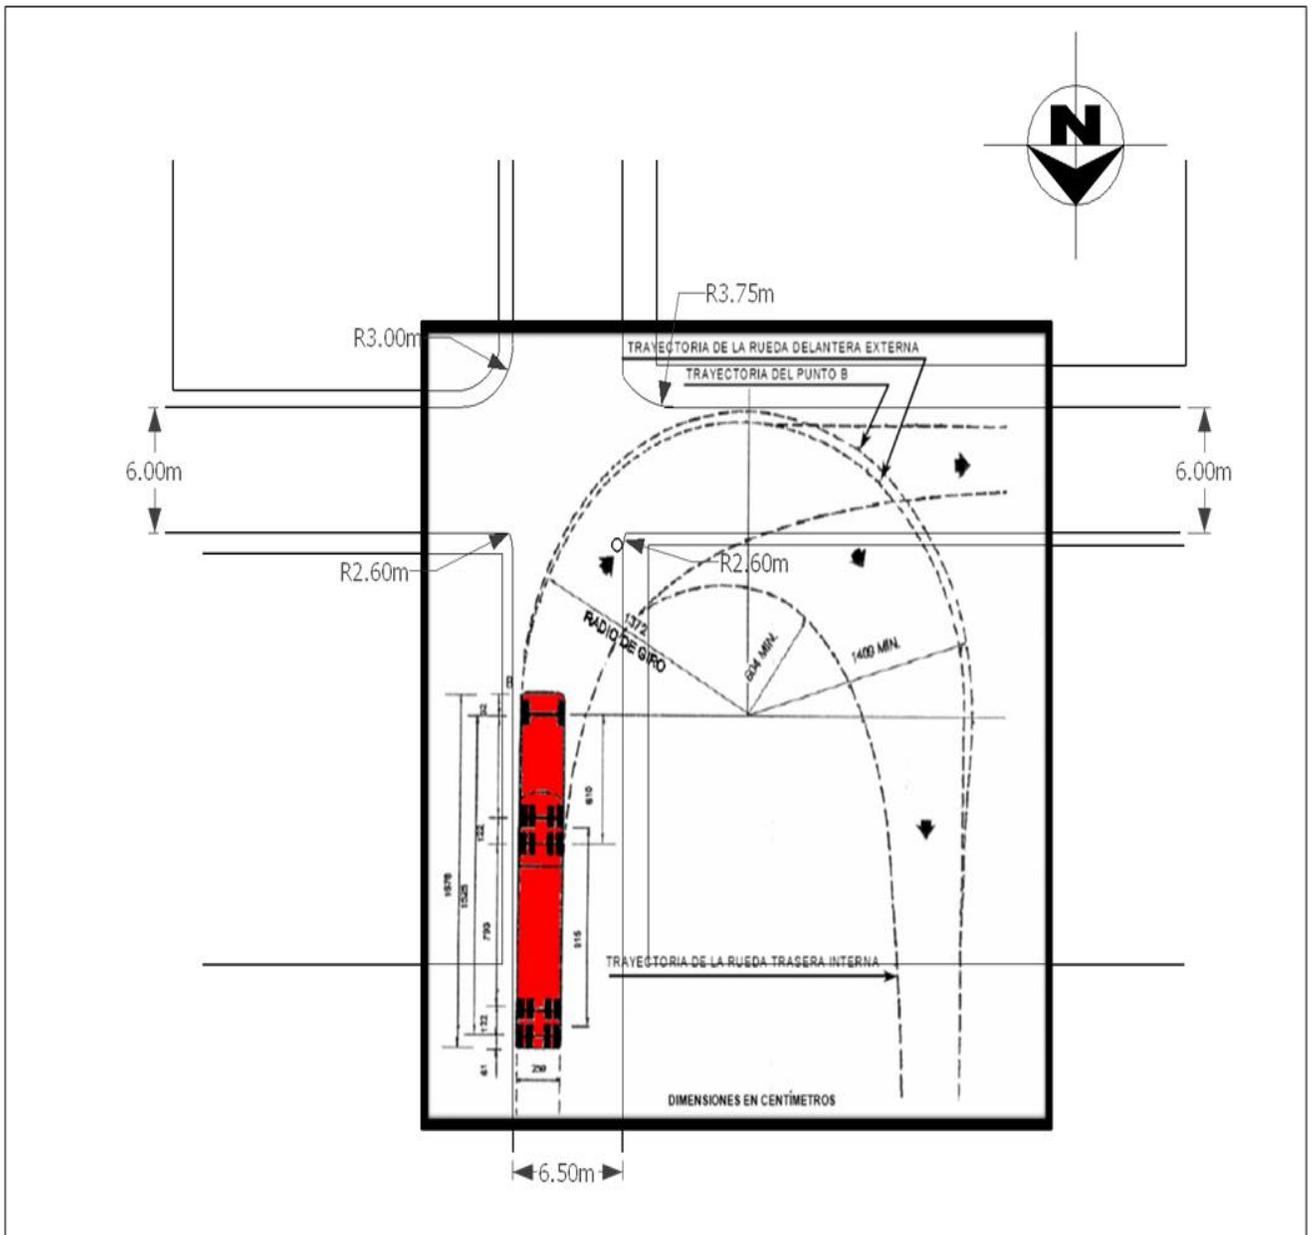
Imagen 35. Levantamiento de la intersección 2.

En la intersección 2 se demuestra que al hacer el radio de giro el WEB-15 en la intersección se le dificulta la cual tiene que pasar sobre el andén y una parte de propiedad privada, donde también se encuentra un poste de tendido eléctrico la cual es un obstáculo para el giro del vehículo.

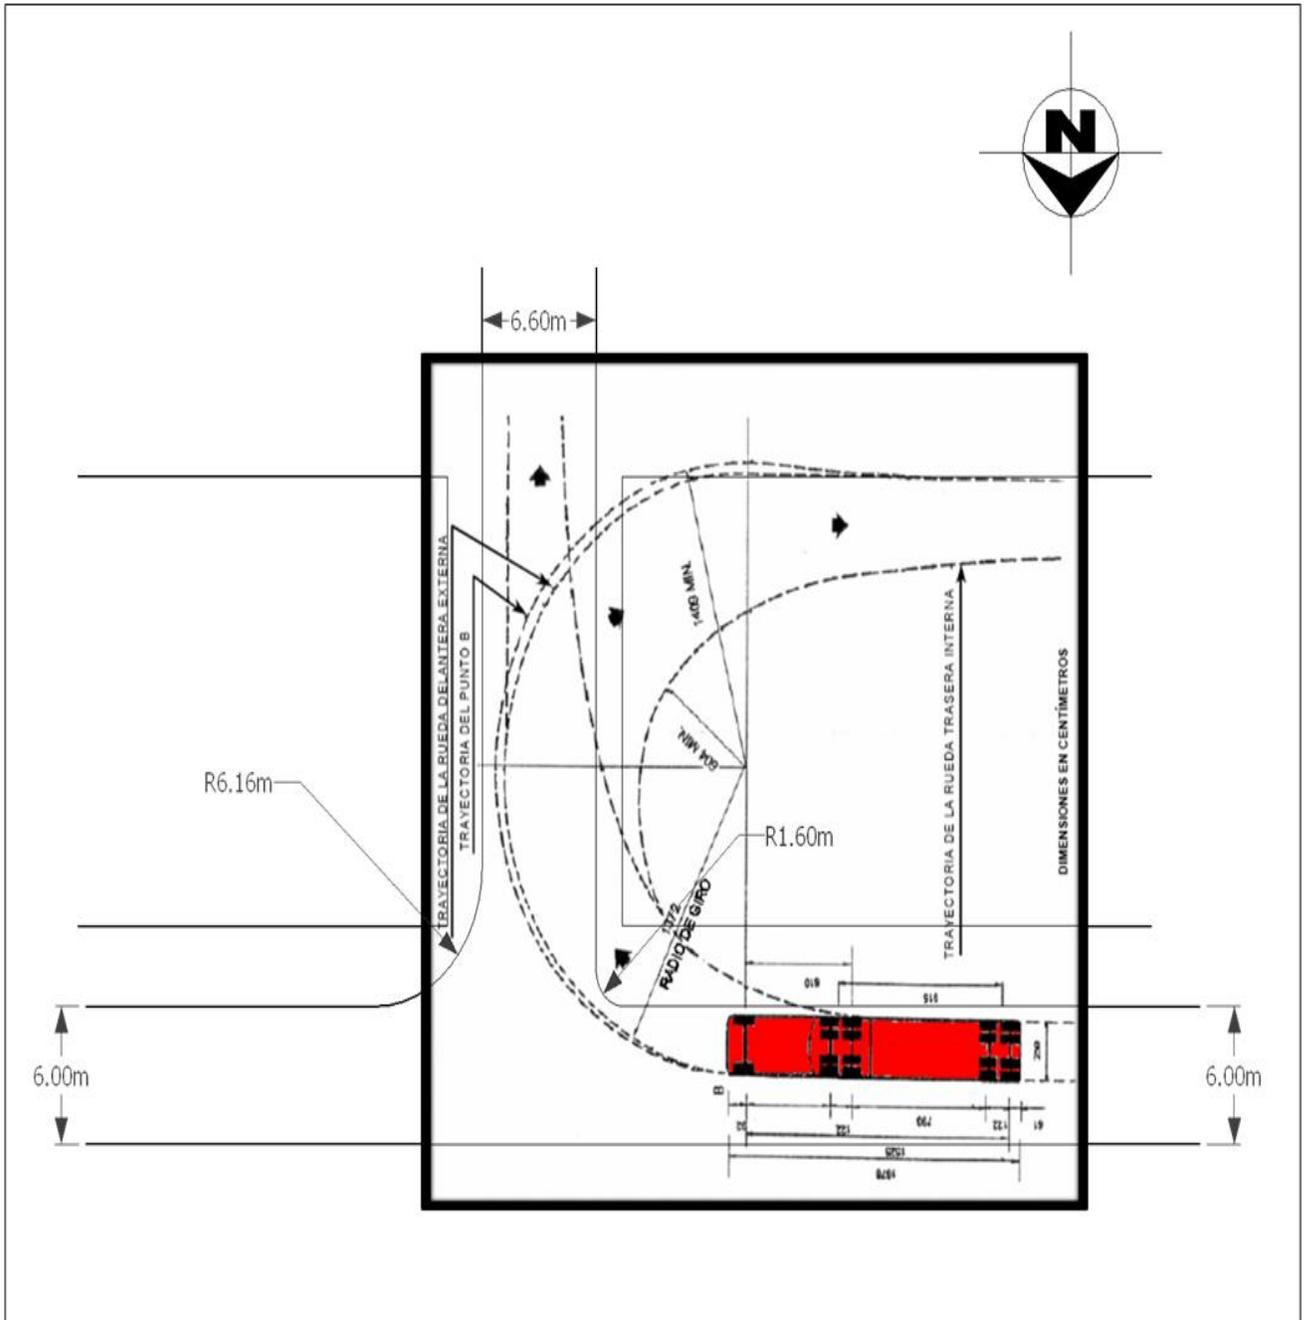
Imagen 36. Levantamiento de la intersección 3.

En la imagen de la intersección 3 es el mismo problema de las intersecciones 1 y 2. Al hacer el radio de giro del vehículo se observa que tiene que pasar sobre el andén y una parte de la propiedad privada.
