Monografía

**PROPUESTA DE SOLUCIÓN AL CONGESTIONAMIENTO VIAL DEL
MUNICIPIO DE SAN RAFAEL DEL SUR DEL KM 45 AL KM 48
DEPARTAMENTO DE MANAGUA.**

Para optar al título de ingeniero civil

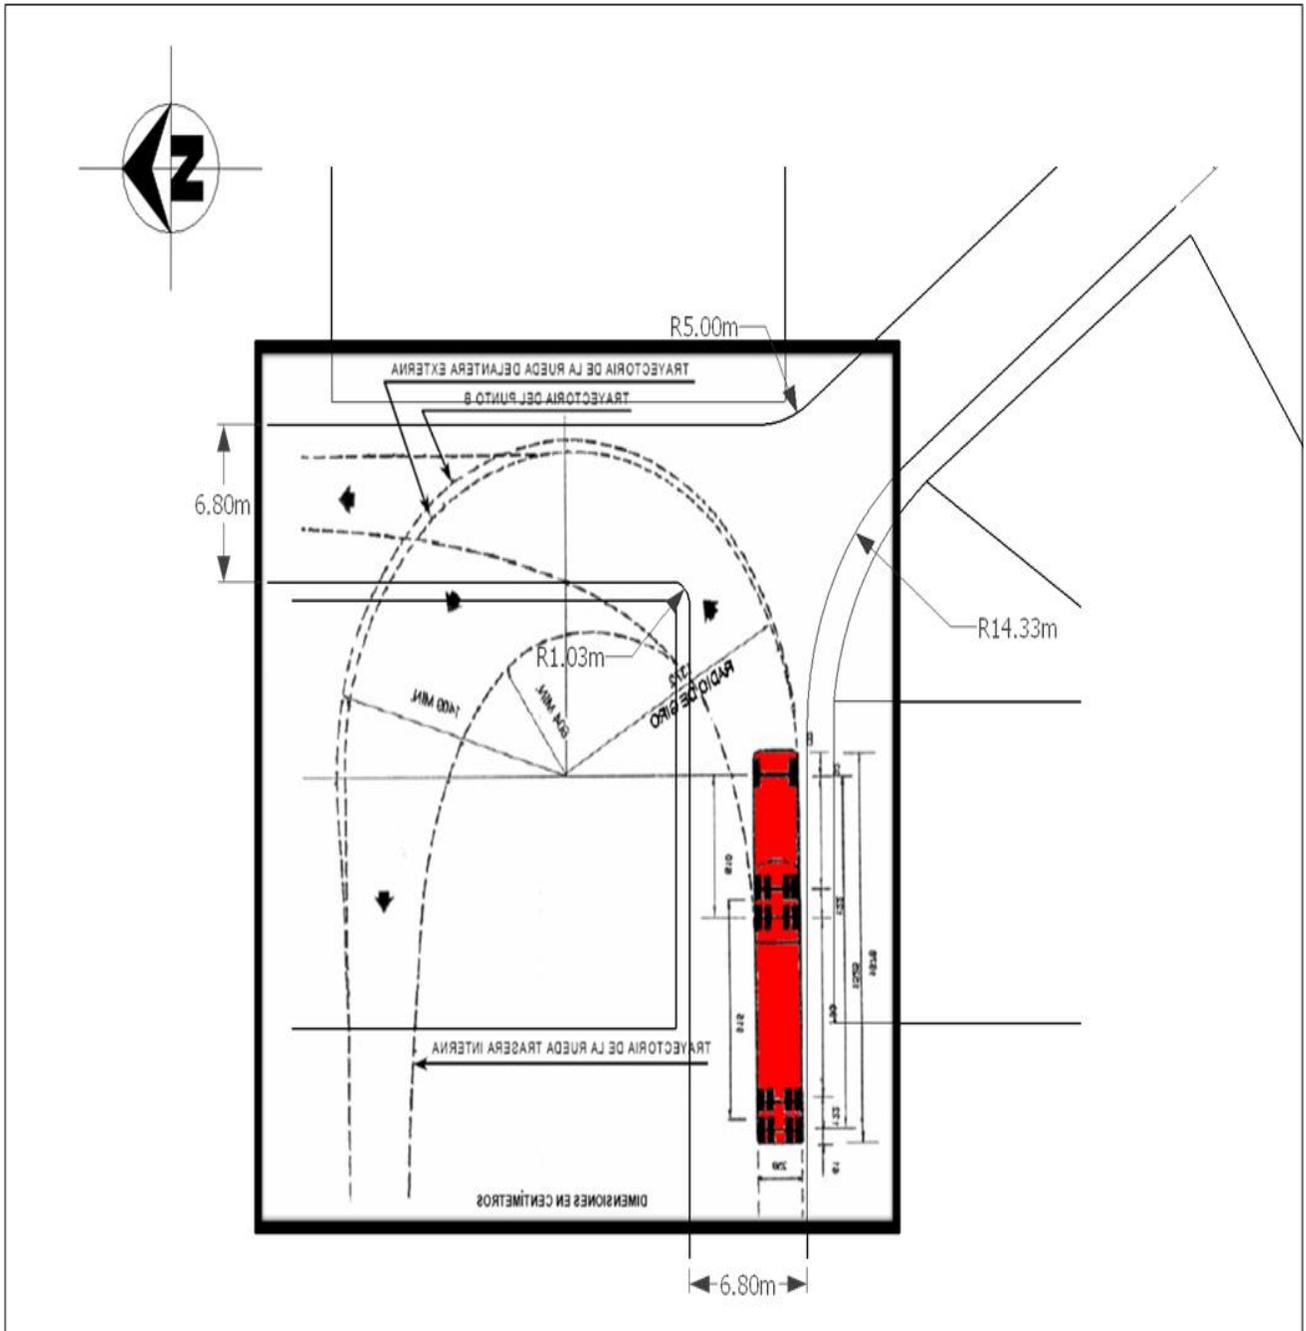
Imagen 37. Levantamiento de la intersección 4.

Imagen de la intersección 4 tiene el mismo problema de las intersecciones 1,2 y 3. Ya que al hacer el vehículo su radio de giro en la intersección este pasa sobre el andén y una parte de propiedad privada.

Las entradas de estas dos rutas alternas tendrán señales verticales que indiquen no vehículos articulado de carga, ya que las cunetas no cumplen el radios de giros del vehículo de diseño WEB-15 en las cinco intersecciones con más deficiencia, la policía tendría que implementar medidas obligatorias para no permitir el estacionamiento de los vehículos en las dos rutas alternas y en la vía principal para así no retrasar el flujo vehicular y no poner en riesgo la seguridad de los pobladores.

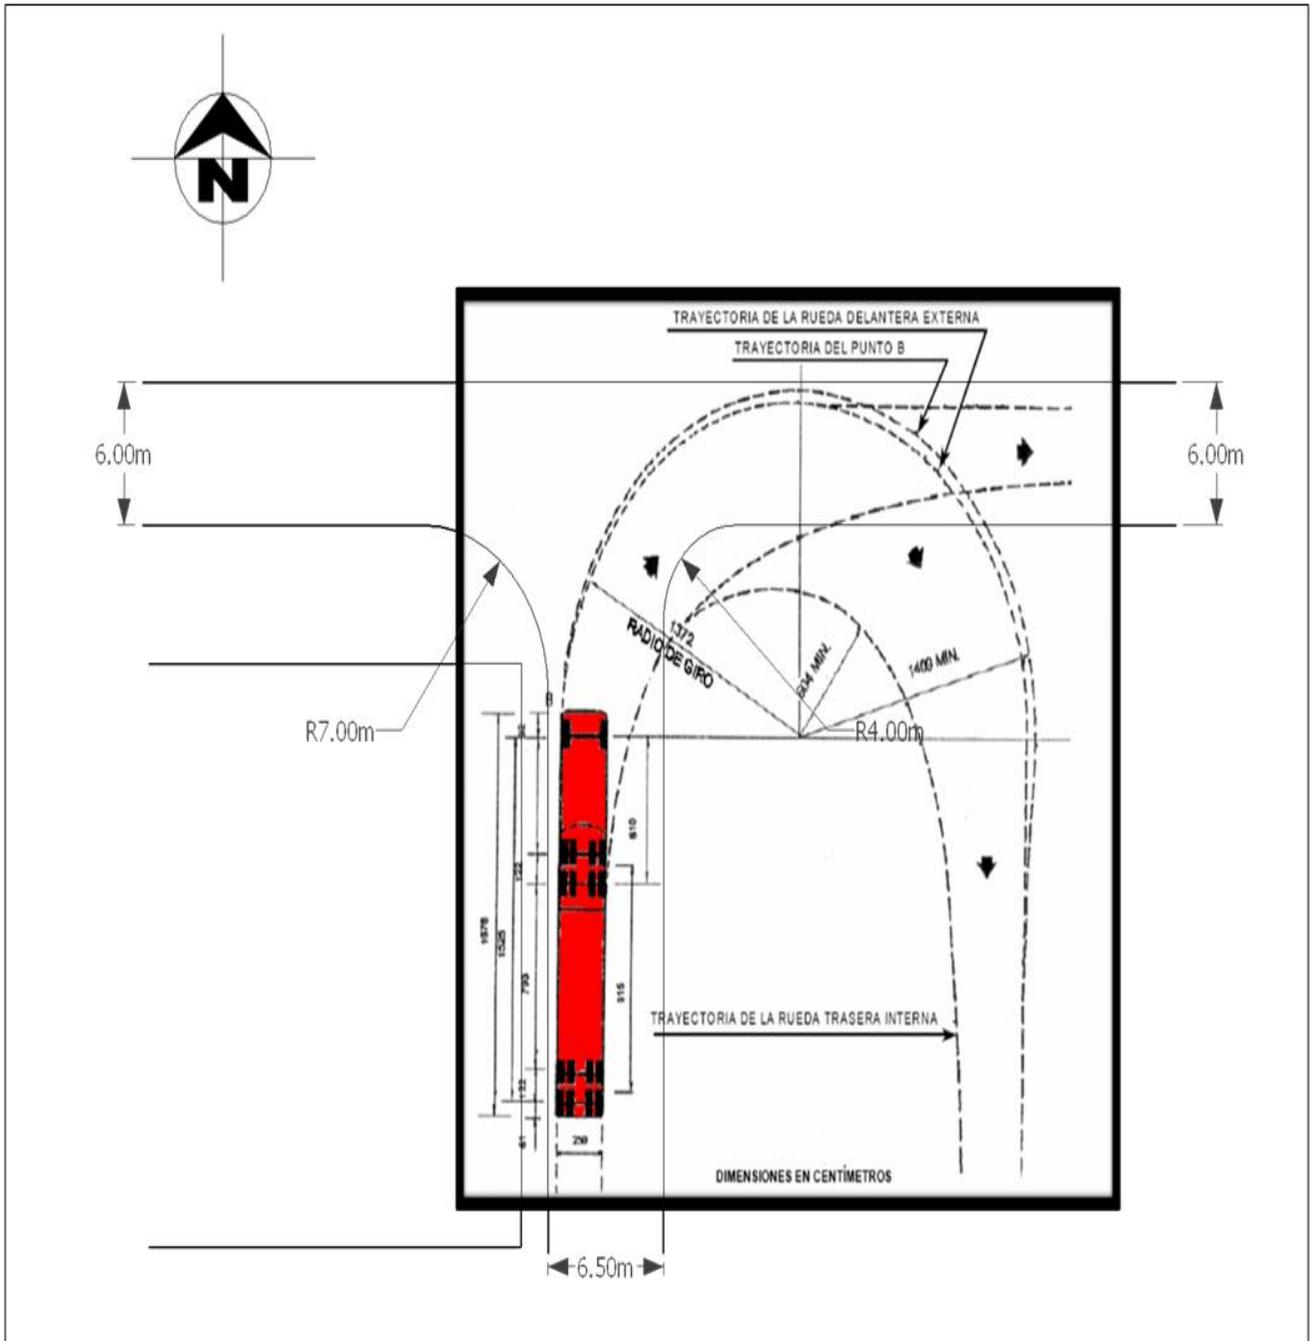
Imagen 38. Levantamiento de la intersección 5.

En la imagen de la intersección 5 tiene el mismo problema de las intersecciones anteriores. Que al hacer el vehículo su radio de giro en la intersección esta pasa sobre el andén peatonal, la cual dificulta la trayectoria de dicho vehículo.

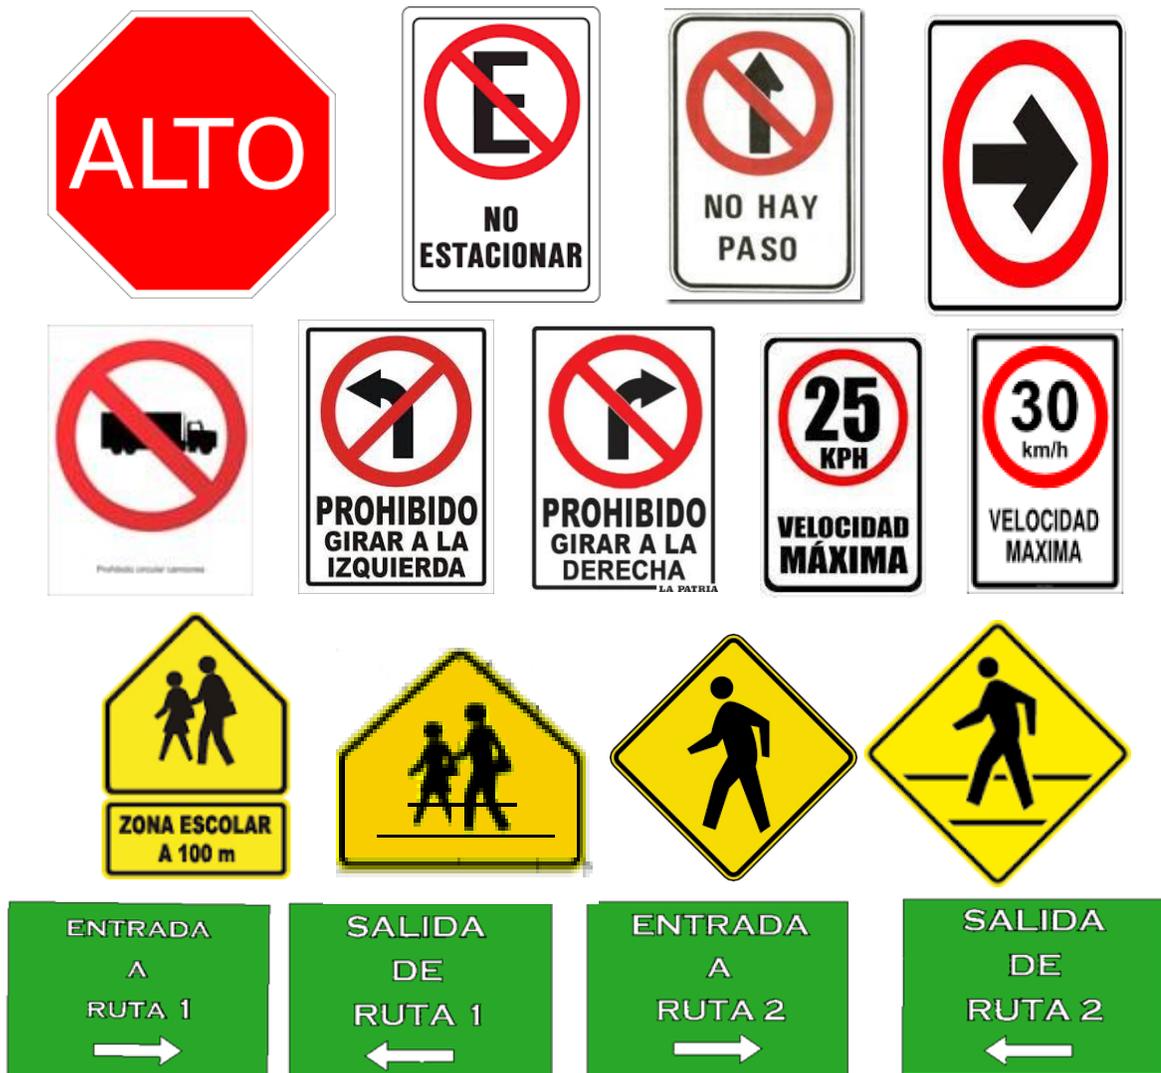
Imagen 39. Señales en rutas alternas y vía principal.

Todas estas señales estarán ubicadas en las dos rutas alternas y en la vía principal, en la ruta 1 se ubicarán un total de 37 señales, en la ruta 2 un total de 36 señales y en la vía principal se colocará un total de 44 señales nuevas, las señales existentes de dicha vía principal que están en un regular y mal estado serán reparadas o restauradas. En la **(Tabla D-4.1 a Tabla D-4.3, Anexo D-4 pág. IV)** se encuentra su estación, código y ubicación ya sea derecha o izquierda de todas estas señales, en los **(Plano E-5.1 a Plano E-5.3, Anexo E-5 pág. V)** se encuentran los planos de las dos rutas alternas y vía principal con su señalización vertical.

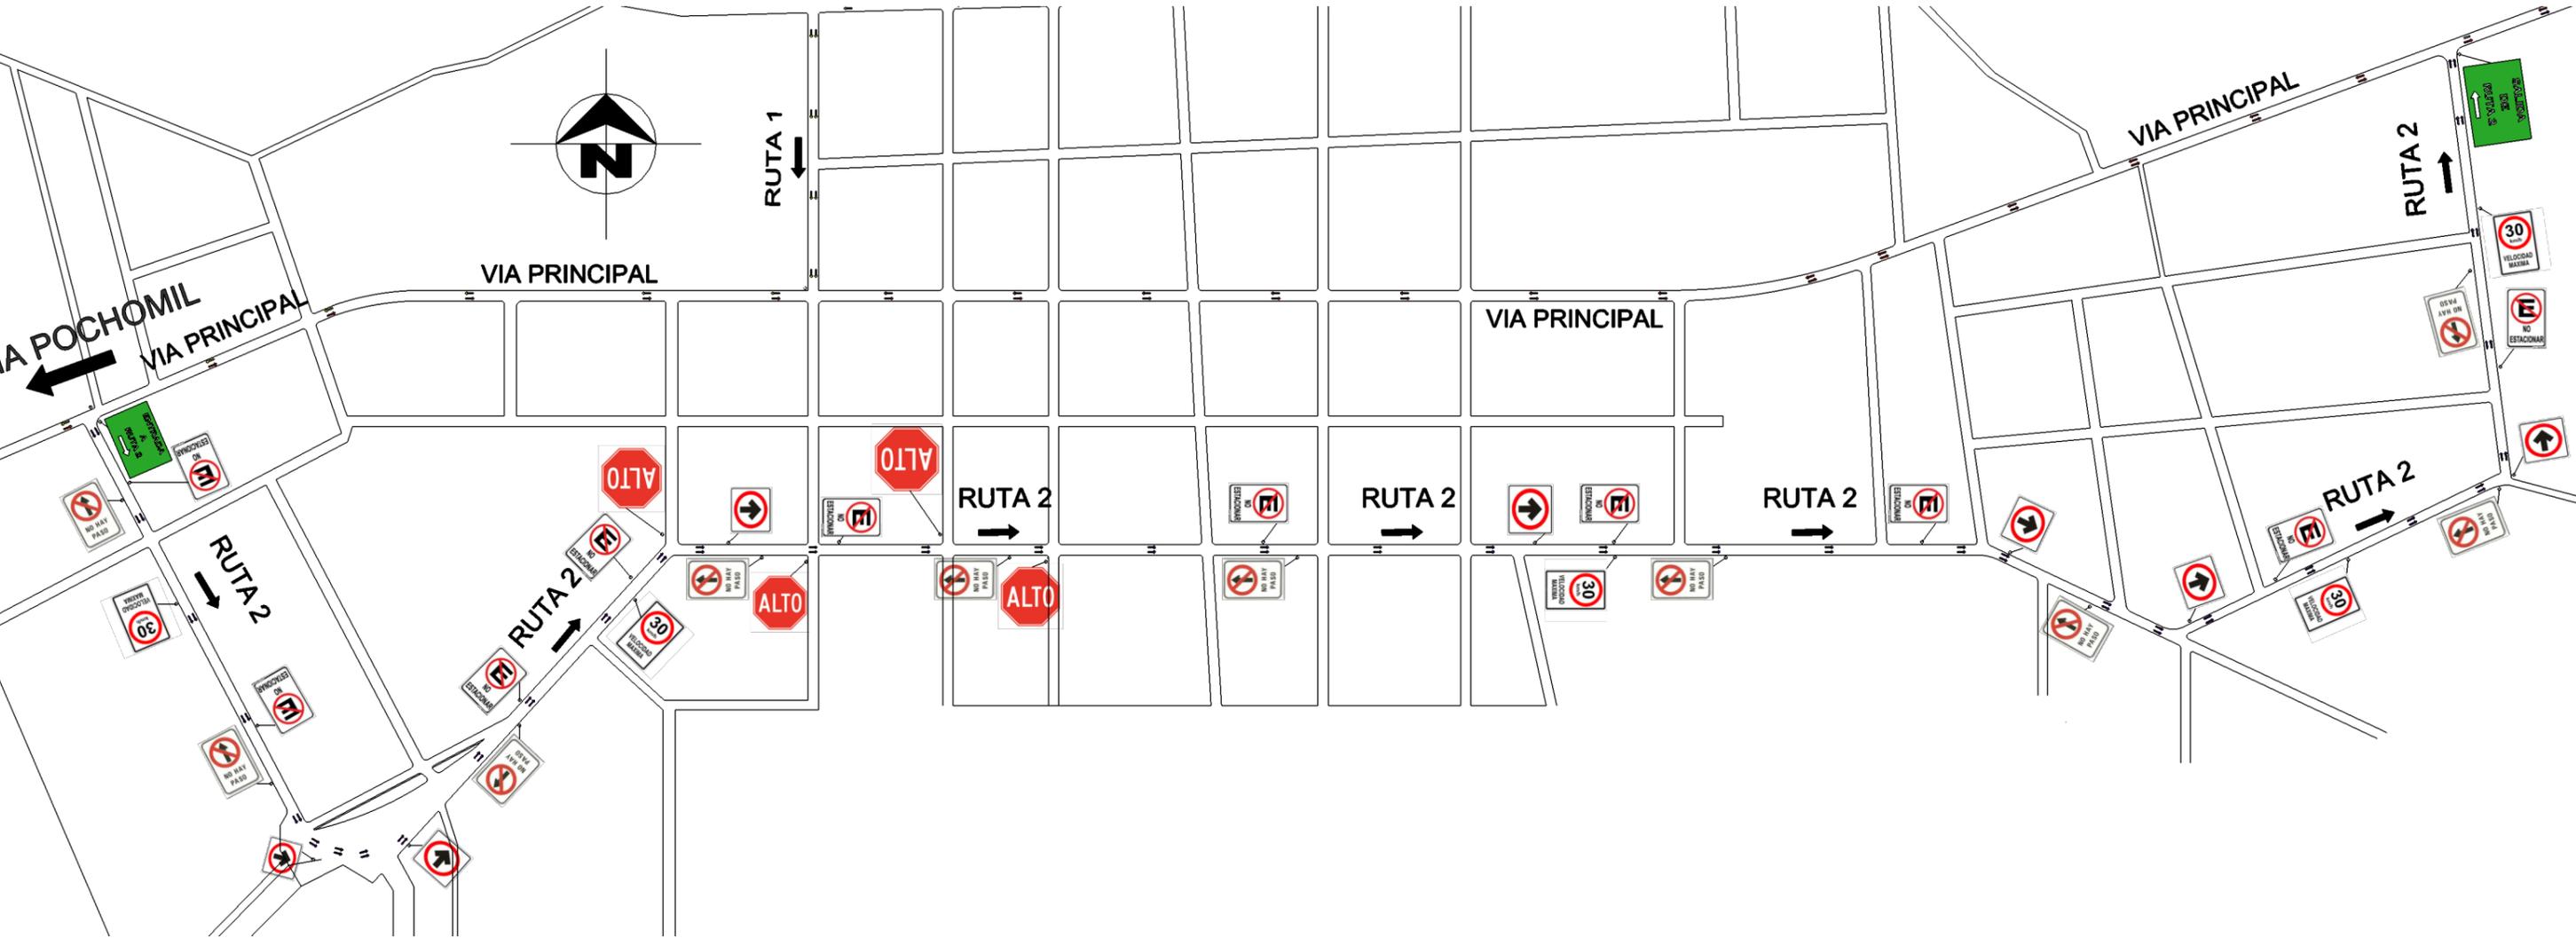
Plano E-5.2

Contenido: Señalización vertical de la Ruta 2

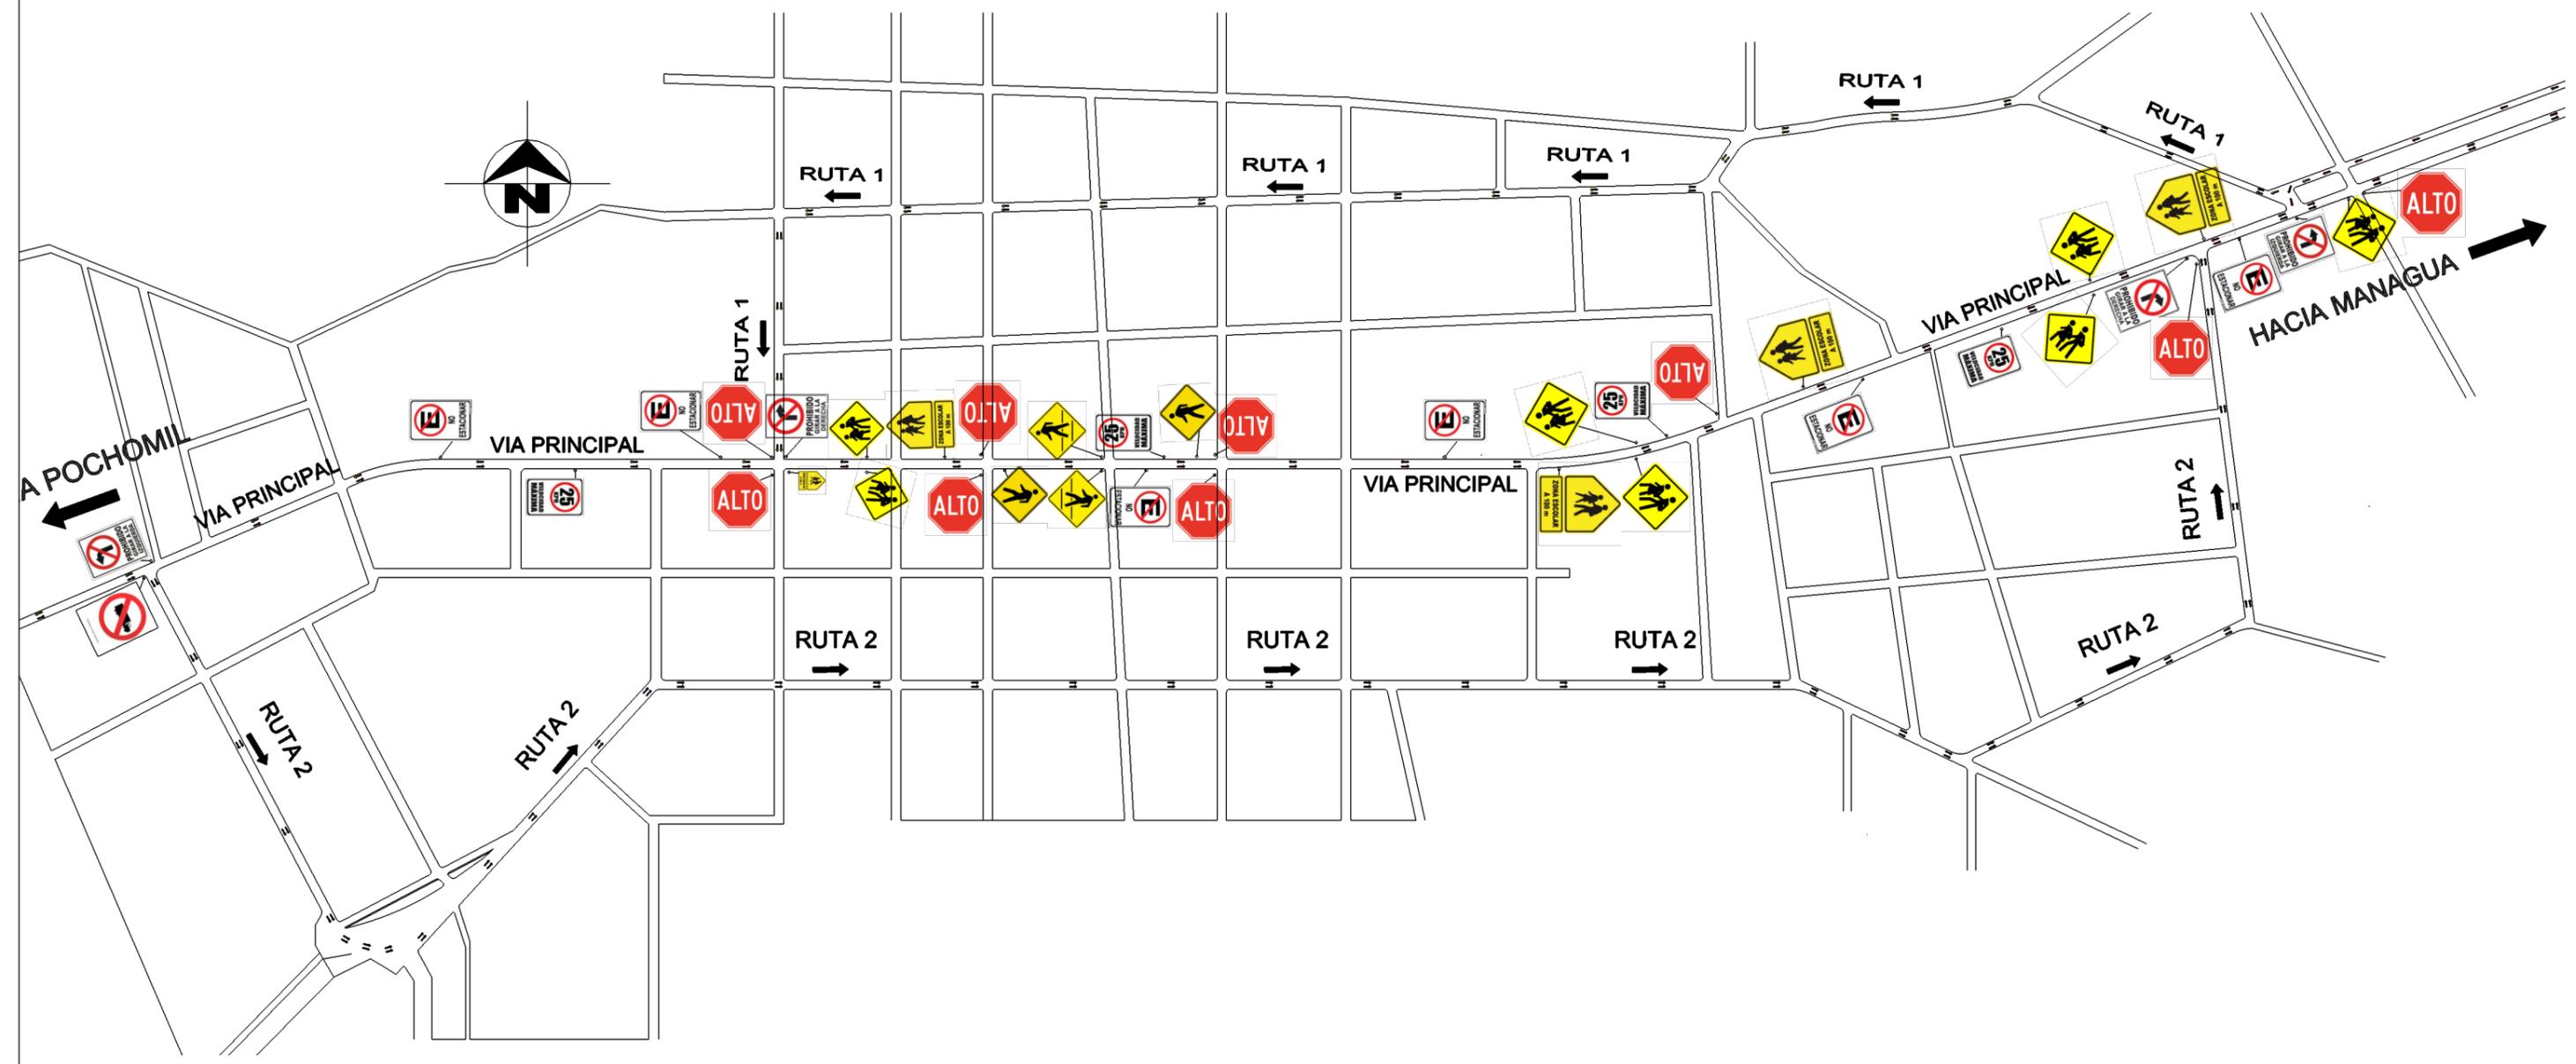
Plano E-5.3

Contenido: Señalización vertical de la via principal
