UNIVERSIDAD NACIONAL DE INGENIERIA

MONOGRAFÍA

PRIMER PROYECTO DE MANTENIMIENTO VIAL POR NIVELES DE SERVICIO EN NICARAGUA, IMPLEMENTADO POR EL FOMAV EN EL TRAMO DE CARRETERA: EMPALME IZAPA – LEÓN – CHINANDEGA – CORINTO, CON UNA LONGITUD DE 82.0 KM. EN EL AÑO 2010.

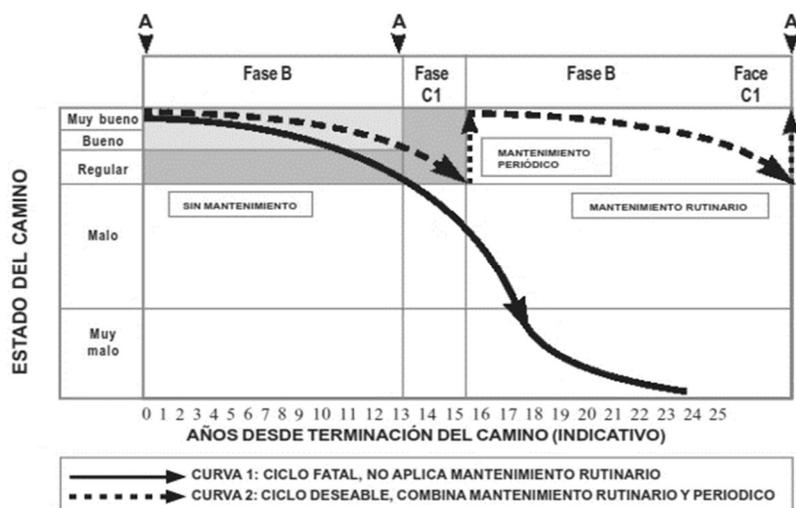
Figura 1. Esquema de deterioro/recuperación de un camino.

La línea punteada muestra el ciclo normal de deterioro y de aplicación de obras de mantenimiento debidamente planificadas y ejecutadas oportunamente con lo cual se recuperan las características físicas perdidas en la vía.

La línea continua representa la trayectoria de deterioro total que ocurre en una vía si en él no se aplica ningún tipo de obras de mantenimiento. En el segundo caso la inversión a realizar es mayor debido al franco deterioro que el camino ha sufrido debido a la falta de mantenimiento en él.

Si se planifica de forma oportuna y adecuada las intervenciones para dar mantenimiento a la carretera se puede lograr un ciclo de vida deseable de la carretera como el que se muestra en la Figura 1. Así, si el ciclo se inicia con una carretera nueva o recientemente rehabilitada, ésta se encontrará en un estado óptimo de servicio durante su vida útil.

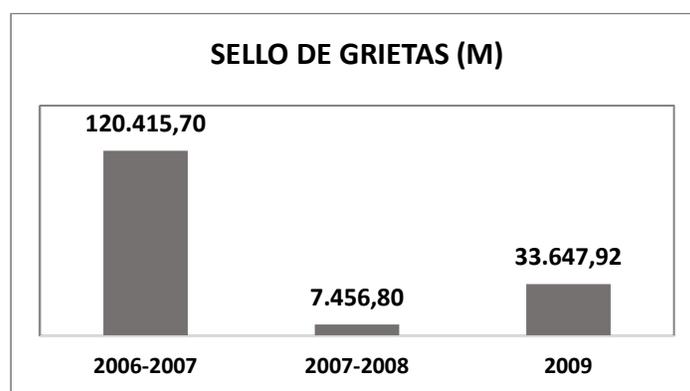
Figura 2. Cantidades de obra de la actividad sello de grietas entre 2006-2009.

A continuación, se muestra la evolución en las cantidades de obra para las actividades de sello de grietas y bacheo.

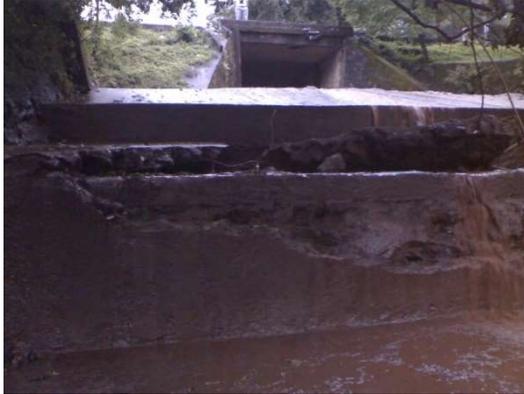
Fotografía 14. Afectaciones en la estructura de drenaje ubicada en la estación 118+260.

La ejecución de obras extraordinarias fue una opción efectiva para atender situaciones de emergencia, como las producidas en el año 2011 en las estructuras de drenaje ubicadas las estaciones 117+728 y 118+260. Debido a las intensas precipitaciones del año 2010 y 2011 se produjeron socavaciones, en parte de la mampostería de las estructuras de drenaje, ameritándose su reparación inmediata por el grado de daño. A continuación, en las siguientes fotografías se muestran las afectaciones en las estructuras de drenaje:

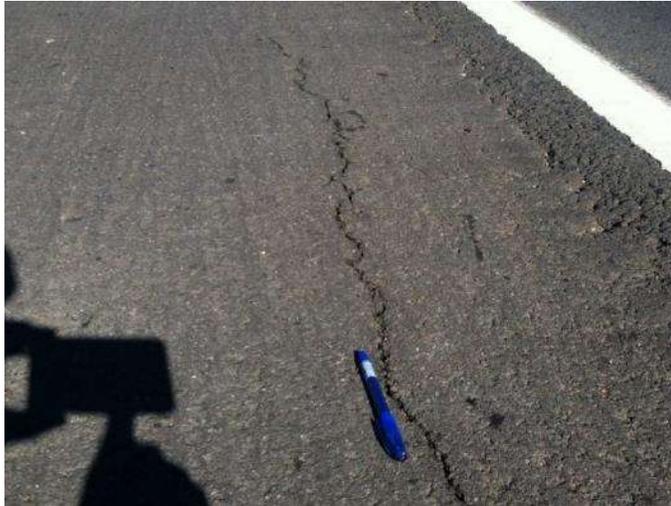
Fotografía 19. Grieta mayor a 3 mm en el hombro.

Se observó la presencia de grietas mayores a 3 mm en el hombro como se observa en la foto y un poste guía dañado como se observa en la foto.

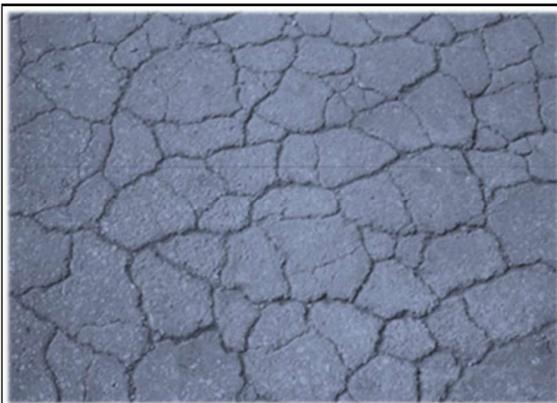
ELEMENTO VIAL	CALZADA
ESTÁNDAR INCUMPLIDO	C-MA-5
DESCRIPCIÓN	Grietas > 3mm que forma malla
TOLERANCIA	Sin fisuras

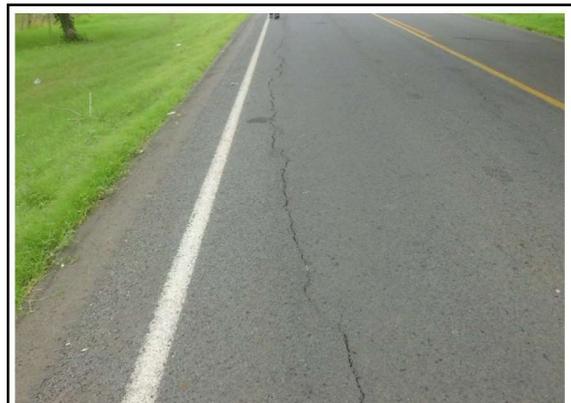
ELEMENTO VIAL	CALZADA
ESTÁNDAR INCUMPLIDO	C-MA-6
DESCRIPCIÓN	Grietas > 3mm sin formar malla
TOLERANCIA	sin fisuras

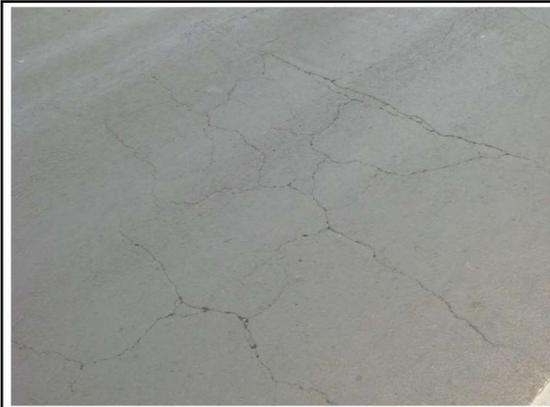
ELEMENTO VIAL CALZADA
ESTÁNDAR INCUMPLIDO C-MA-7
DESCRIPCIÓN Fisuras < 3mm que forma malla
TOLERANCIA 2% del área de la muestra evaluada

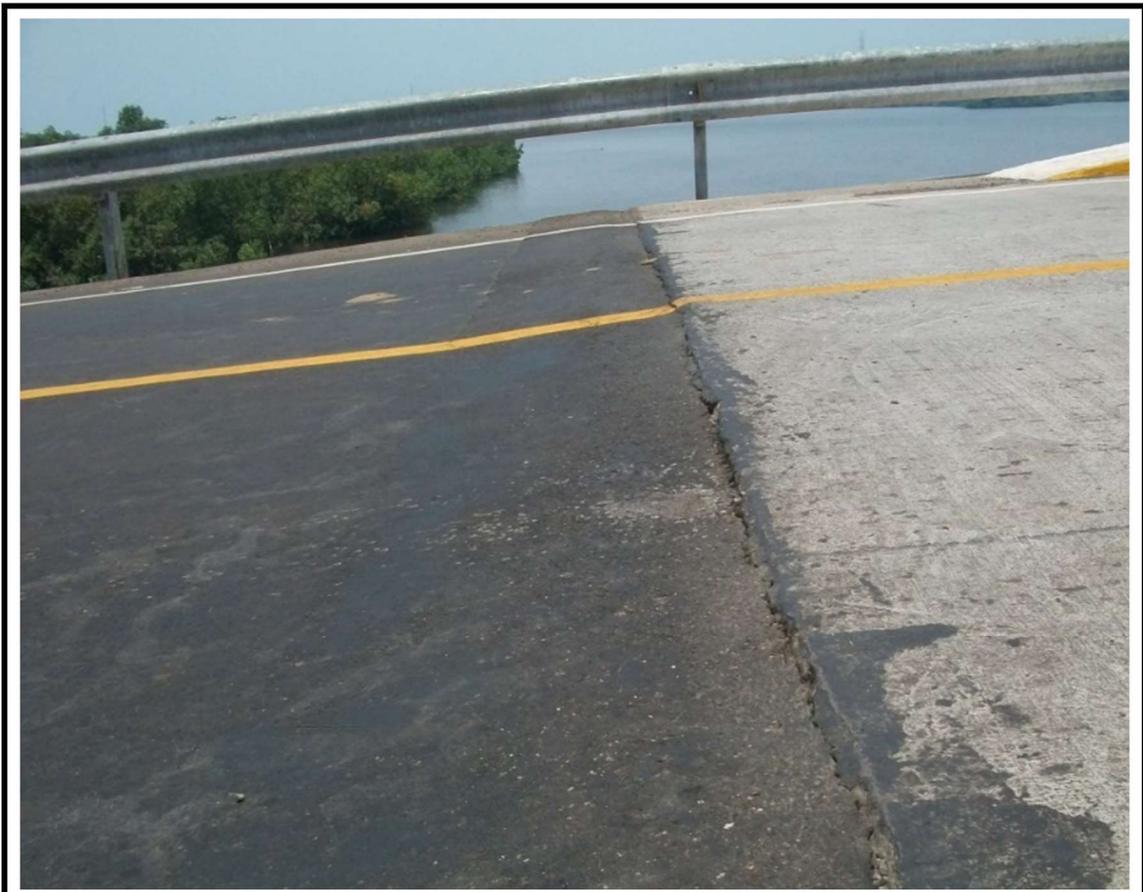
ELEMENTO VIAL	CALZADA
ESTÁNDAR INCUMPLIDO	C-MA-20
DESCRIPCIÓN	Deterioro de juntas de dilatación de los puentes
TOLERANCIA	10% de la longitud de la muestra evaluada

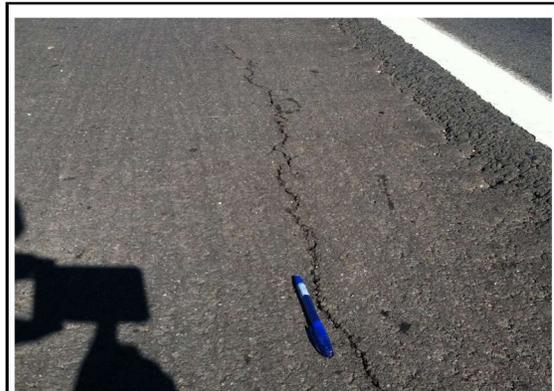
ELEMENTO VIAL	HOMBROS
ESTÁNDAR INCUMPLIDO	B-MA-6
DESCRIPCIÓN	Grietas> 3mm sin formar malla
TOLERANCIA	1% del área de la muestra

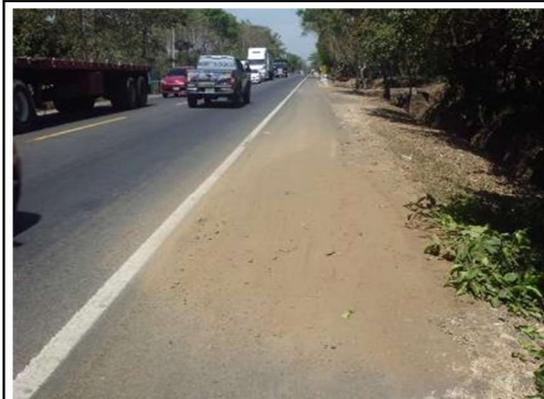
ELEMENTO VIAL	HOMBROS
ESTÁNDAR INCUMPLIDO	B-MA-8 (#)
DESCRIPCIÓN	Materiales sueltos
TOLERANCIA	Si la capa formada es < 0.01 m 5%, sino

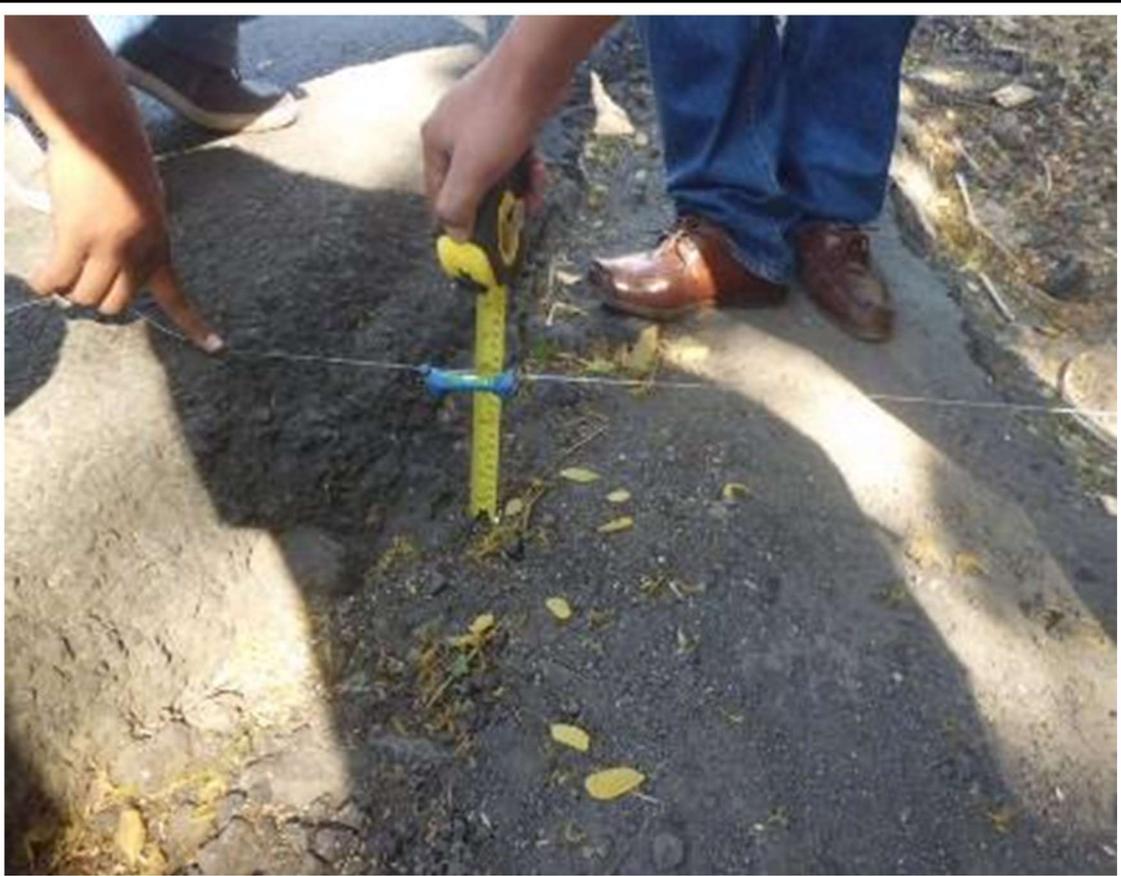
ELEMENTO VIAL	HOMBROS
ESTÁNDAR INCUMPLIDO	B-MA-10
DESCRIPCIÓN	Desnivel entre el hombro y el talud
TOLERANCIA	0% de la longitud de la muestra

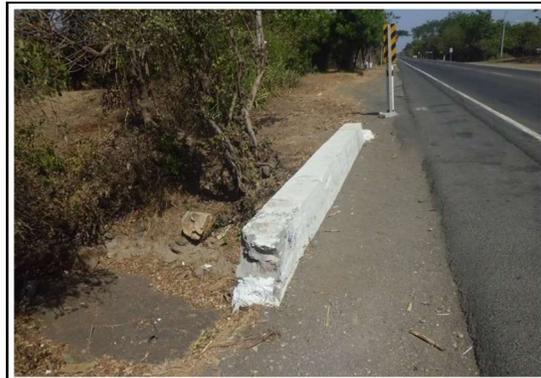
ELEMENTO VIAL DRENAJE
ESTÁNDAR INCUMPLIDO OD-A-2
DESCRIPCIÓN Deterioros estructurales
TOLERANCIA No se admiten deterioros

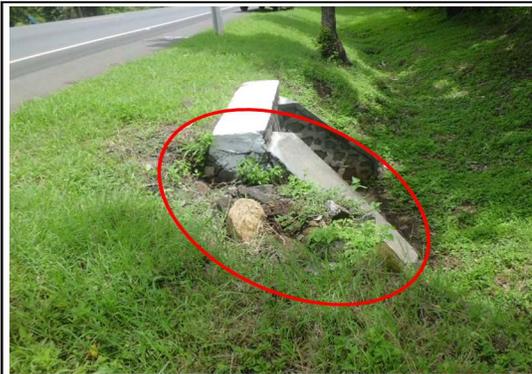
ELEMENTO VIAL DRENAJE
ESTÁNDAR INCUMPLIDO OD-A-3
DESCRIPCIÓN Deterioros del área adyacente
TOLERANCIA No se admiten deterioros

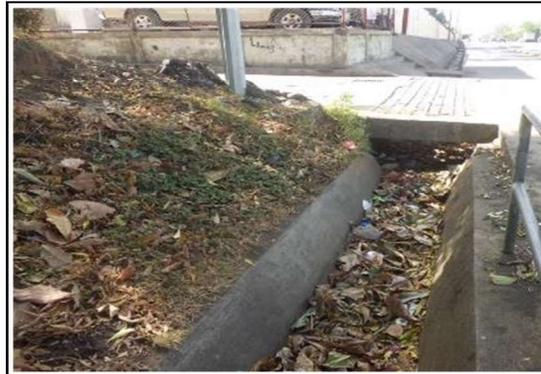
ELEMENTO VIAL DRENAJE
ESTÁNDAR INCUMPLIDO OD-C-1 (#)
DESCRIPCIÓN Obstrucciones al escurrimiento
TOLERANCIA 20% de altura obstruida respecto a la profundidad de la cuneta

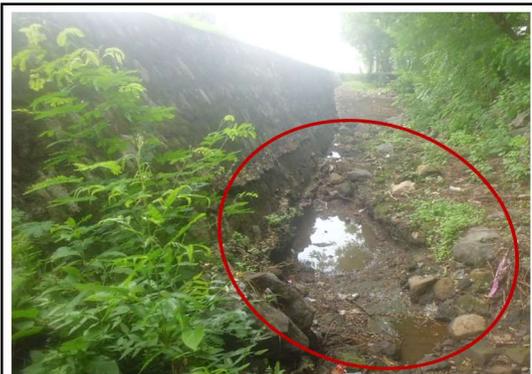
ELEMENTO VIAL DRENAJE
ESTÁNDAR INCUMPLIDO OD-C-2
DESCRIPCIÓN Deterioros en el perfil (cunetas sin revestir)
TOLERANCIA No se admiten deterioros

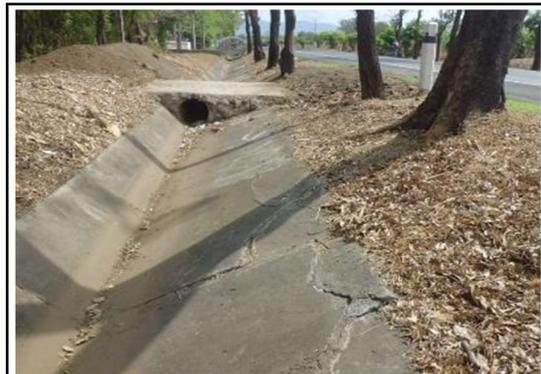
ELEMENTO VIAL DRENAJE
ESTÁNDAR INCUMPLIDO OD-C-3
DESCRIPCIÓN Deterioros estructurales
TOLERANCIA No se admiten deterioros

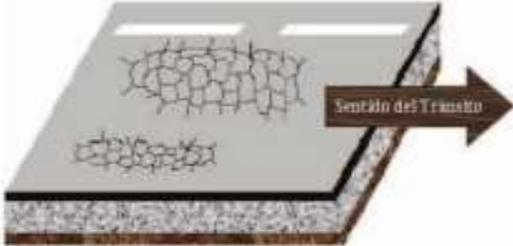
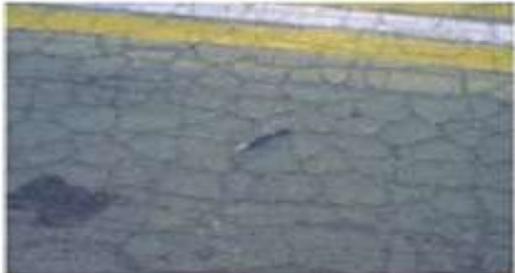
<p>4. MEDICIÓN: se miden en metros cuadrados de superficie afectada. La mayor dificultad en la medición radica en que dos o hasta tres niveles de severidad pueden existir dentro de una misma área fallada. Si estas porciones pueden ser distinguidas fácilmente, una de otra, se miden y registran separadamente. Si los distintos niveles de severidad no pueden ser divididos fácilmente, la totalidad del área se califica con la mayor severidad observada.</p>	
<p>5. ESQUEMA</p>

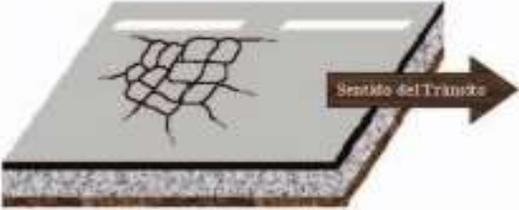
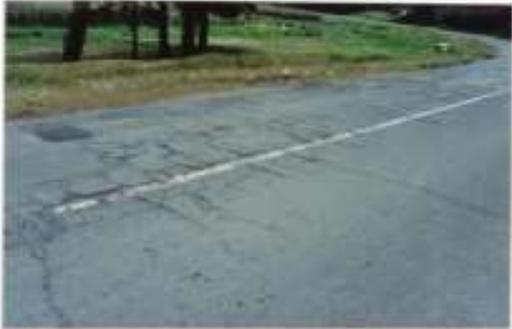
<p>4. MEDICIÓN: se miden en metros cuadrados de superficie afectada. Normalmente ocurre a un nivel de severidad en una sección del pavimento, pero cuando se observe diferentes niveles de severidad se miden y registran separadamente, en caso que no se puedan diferenciar, la totalidad del área se califica con la mayor severidad observada.</p>	
<p>5. ESQUEMA</p>

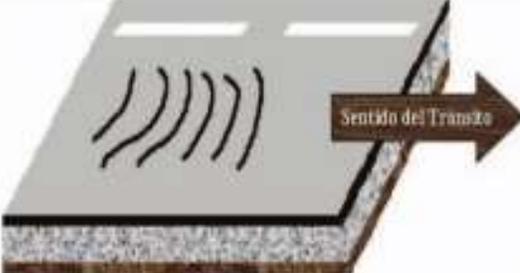
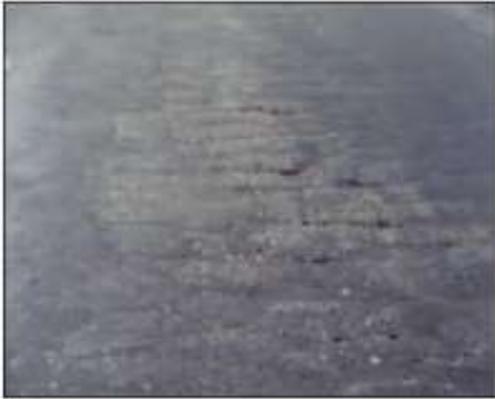
<p>4. MEDICIÓN: se miden en metros cuadrados de superficie afectada, calificándolo de acuerdo con el máximo nivel de severidad observado en dicha área. Se totalizan los metros cuadrados afectados en la sección o muestra, separadamente según el nivel de severidad.</p>	
<p>5. ESQUEMA</p>

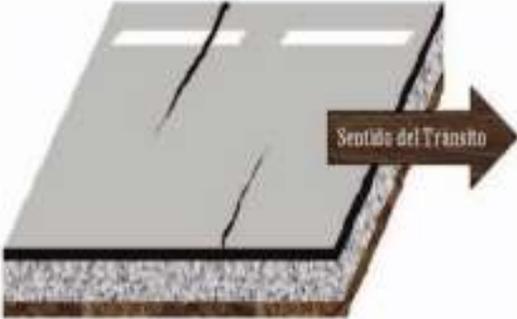
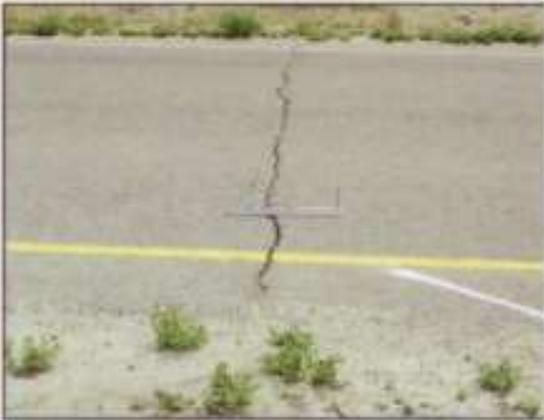
<p>4. MEDICIÓN: Se miden en metros lineales. La longitud y severidad de cada fisura debe registrarse después de su identificación. Si la fisura no tiene el mismo nivel de severidad en toda su extensión, cada porción evidenciando un diferente nivel de severidad, debe ser registrada separadamente. Se totaliza el número de metros lineales observados en la sección o muestra.</p>	
<p>5. ESQUEMA</p>

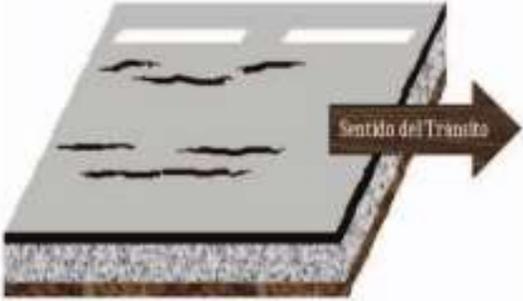
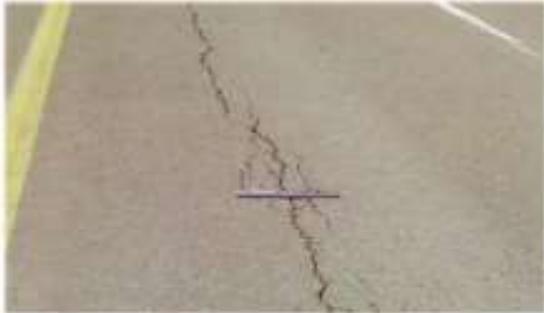
<p>4. MEDICIÓN: se miden en metros lineales. La longitud y severidad de cada fisura debe registrarse después de su identificación. Si la fisura no tiene el mismo nivel de severidad en toda su extensión, cada porción que este evidenciando un diferente nivel de severidad, debe ser observada en cada sección o muestra.</p>	
<p>5. ESQUEMA</p>

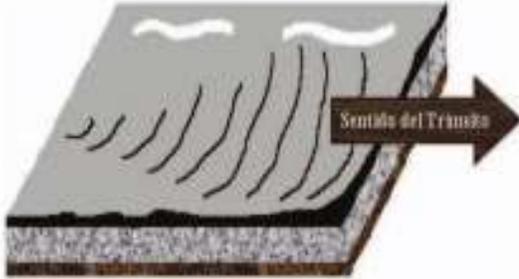
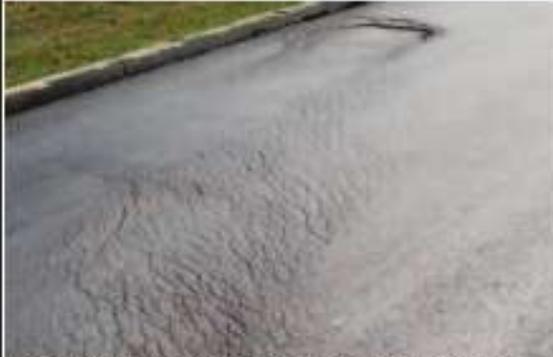
<p>Slippage failures are caused by a lack of bonding between asphalt layers.</p>

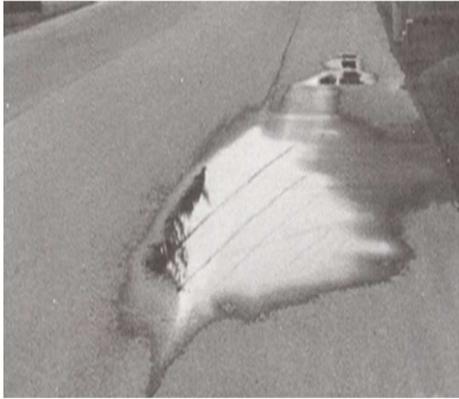
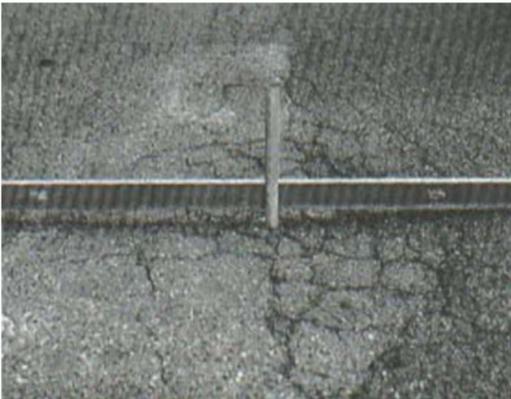
<p>MEDICIÓN: Se mide en metros cuadrados del área afectada.</p>	
<p>FOTO:</p>
