Monografía

**ESTUDIO DE SEGURIDAD VIAL SOBRE EL TRAMO DE LA CARRETERA
TIPITAPA-MASAYA NIC-11A, (EMPALME PETRONIC KM 20+780 HASTA EL
KM 24 CARRETERA TIPITAPA-MASAYA)**

Para optar al título de Ingeniero Civil

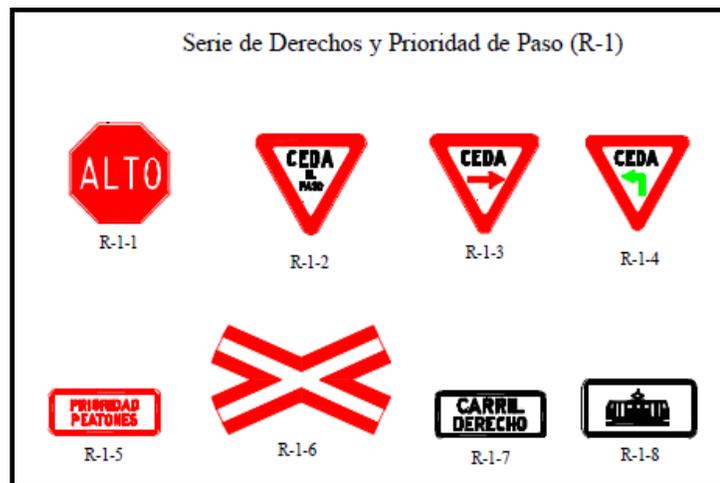
Ilustración 8. Señales de Restricción

Estas señales advierten sobre restricciones físicas o reglamentarias en la circulación y cuyas violaciones significa infracciones a la ley de tránsito. Normalmente son de color rojo y están colocadas tanto en zonas urbanas como rurales.

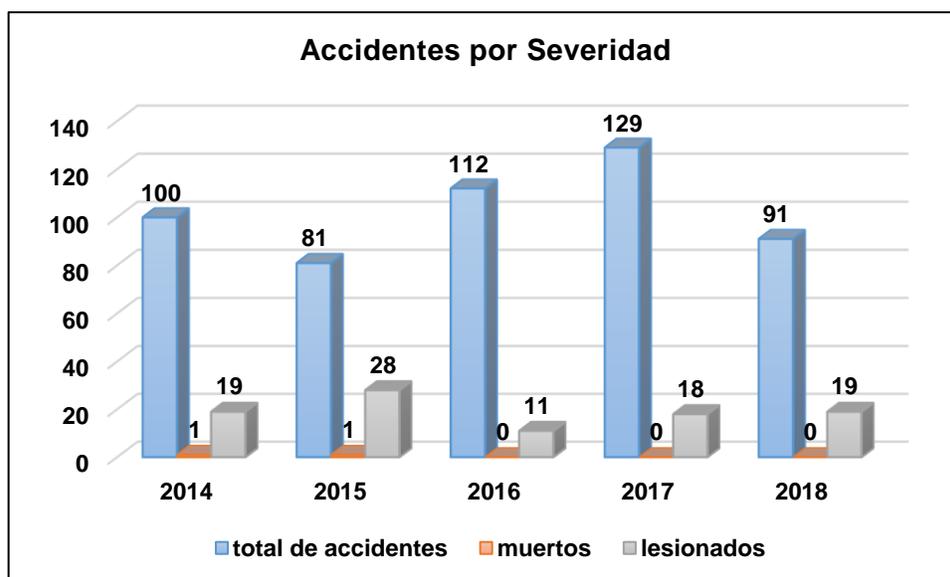
Gráfico 1. Accidentes por Severidad

2014	2015	2016	2017	2018 (Octubre)
Total de Accidentes	100	81	112	129	91
Muertos	1	1	0	0	0
Lesionados	19	28	11	18	19

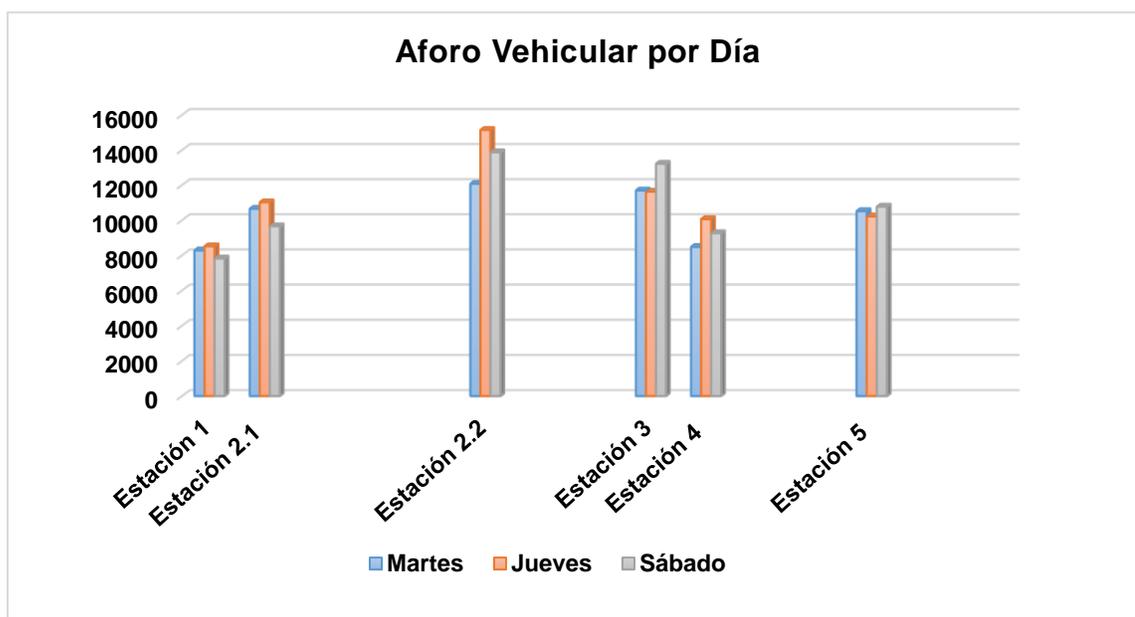
Gráfico 7. Aforo Vehicular por Día en Cada Estaciones de Conteo

Podemos apreciar en el grafico 6 claramente el día crítico en cada punto donde se realizó el conteo vehicular ,obteniendo así que el día crítico para la estación 1 es el jueves, estación 2.1 el jueves estación 2.2 jueves, estación 3 sábado, estación 4 jueves, estación 5 sábado.

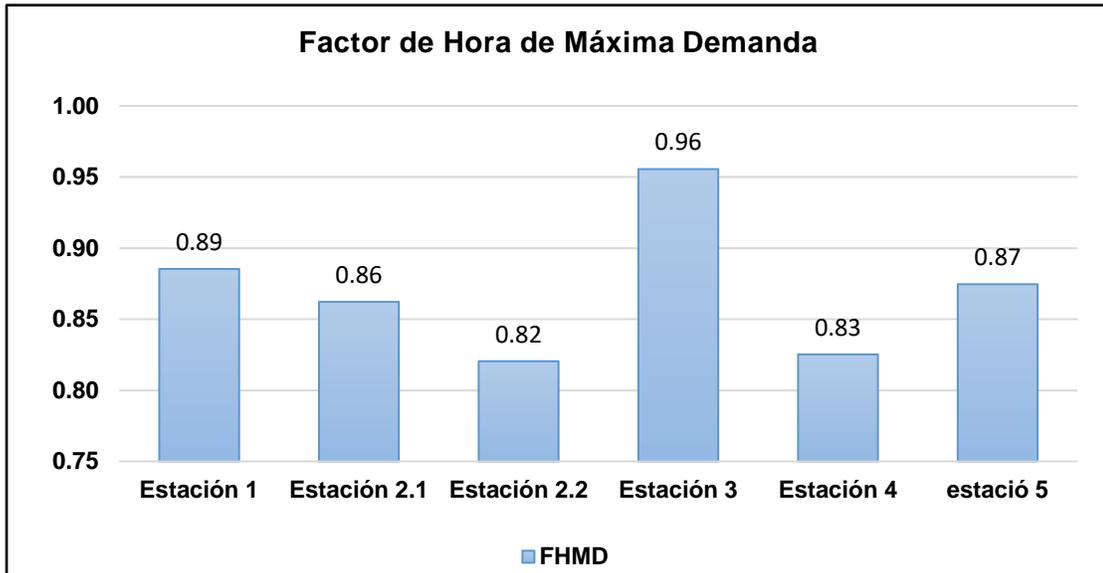
Gráfico 9. Factor de Hora de Máxima Demanda por Estación de Conteo

Como se observa en el gráfico 8 el punto de control de mayor FHMD es la estación 3, esto significa que contiene menor fluctuación o variación en el flujo vehicular, mientras el FHMD de un valor más retirado al 1 significa que habrá más fluctuación en el comportamiento del flujo vehicular de los períodos cortos de 15 minutos de la Hora de Máxima Demanda.

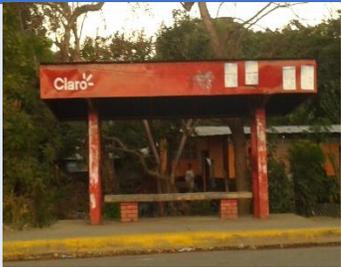
DESCRIPCIÓN	ESTADO	IMAGEN
Caseta de parada de bus con bahía. 22+764	Caseta y todos los elementos de la bahía en buen estado. Pintura de ésta en rojo con propaganda.

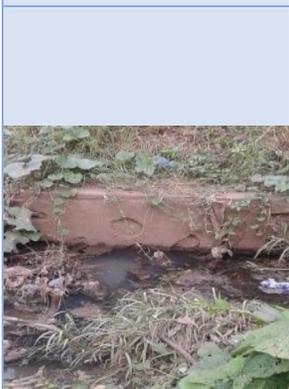
Se encontró 1 en regular estado.	Este drenaje se presenta como un drenaje en regular estado, ya que el realiza su función en un 50% aproximadamente, esto por obstrucción de basura y sedimento

- Colocar ojos de gatos o vialetas a lo largo de todo el tramo de la carretera.
- Limpieza y mantenimiento de los drenajes, esto se debe hacer tal como lo indica el manual centro americano de mantenimiento en su reglón 802, se debe hacer en conjunto con la alcaldía debido al deterioro de algunos cauces. Ver tabla 54.

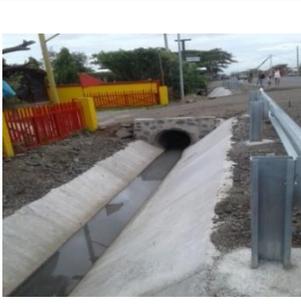
ESTACIÓN 20+780		
Imagen	Levantamiento de campo	Observación

longitud del canal de drenaje es de 156 m y sigue con un diámetro de la alcantarilla: 0.9 m	Canal y alcantarilla en buen estado
ESTACIÓN 20+780
