**GOBIERNO DE NICARAGUA**  
**MINISTERIO DE EDUCACION, CULTURA Y DEPORTES**  
**DIRECCIÓN GENERAL DE INVERSIONES Y COOPERACIÓN**  
**DIVISIÓN DE INVERSIONES, OFICINA DE PLANIFICACIÓN DE**  
**INVERSIONES**

# Diagnóstico de Infraestructura Escolar e Institucional

## Municipio de Comalapa

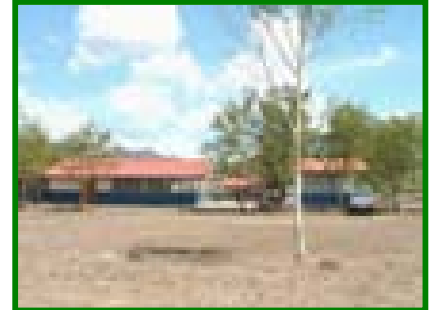
Vista panorámica de la escuela

- **Accesibilidad:** Accesible todo el año, en cualquier medio de transporte, a través de carretera pavimentada.
- **Área de terreno y de construcción:** Área aproximada de terreno: 18,517.30 m<sup>2</sup> y Área Construida: 1,619.61 m<sup>2</sup>
- **Legalidad de terreno:** El establecimiento no presentó ningún documento de legalidad durante la visita de campo.
- **Topografía:** La topografía del terreno es Plana con una pendiente aproximada del 2-5% con dirección Norte–Sur.

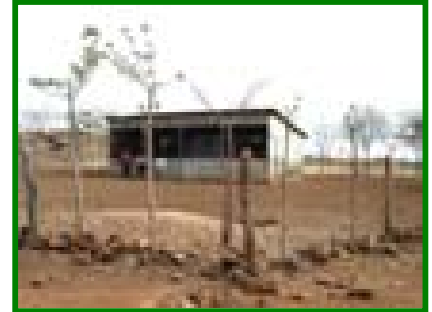
- **Servicios básicos.**  
La escuela carece de todos los servicios básicos, inclusive carece de letrina.

Vista panorámica de la escuela

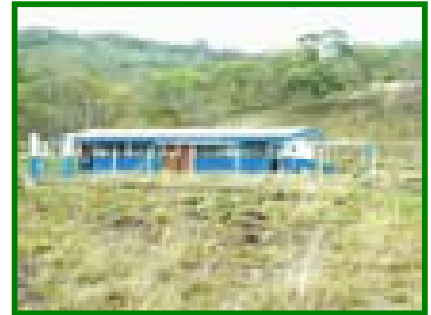
Vista panorámica de la Escuela

**Agrupamiento 1.** (Lineal): En buen estado, Conformado por 2 aula, el sistema constructivo es de mampostería confinada (Estructura de concreto), con cerramiento de bloque de concreto, estructura de techo metálica, con cubierta Galvanizada, piso de ladrillo corriente, puertas de madera sólida, ventana con vidrio, protegido con verjas metálicas solo en ventanas. Construido en 2001 por el FISE, requiere de mantenimiento.

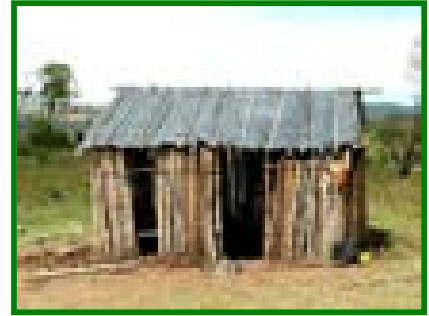
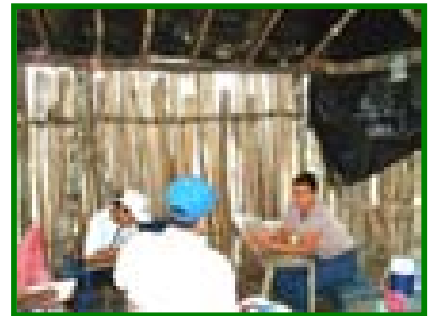
Vista exterior de la escuela

La escuela carece de todos los servicios básicos con respecto a: Agua, Energía Eléctrica, recolección de basura, drenaje pluvial y telecomunicación. Inclusive carece letrina.

Vista interna del Aula

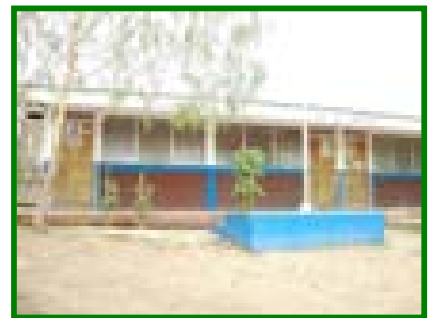
**Agrupamiento 1.** (Unitario): En buen estado, Corresponde a 1 aula Multigrado, el sistema constructivo es de mampostería confinada (estructura de concreto), con cerramiento de ladrillo de barro, estructura de techo metálica, con cubierta Galvanizada, piso ladrillo corriente, puertas de madera sólida, ventanas con vidrio, verja de protección metálica en puertas y ventanas, construido en 1993 por el FISE, éste local requiere de mantenimiento.

Vista exterior del pabellón de clases

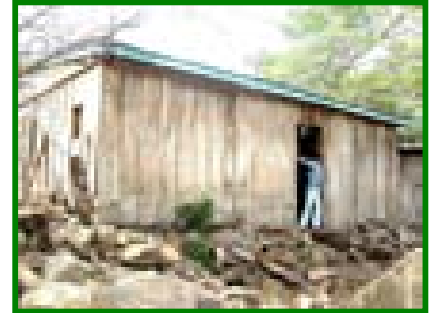
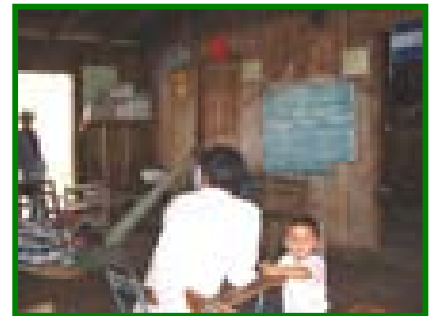
El local en que se encuentra es una vivienda y es inadecuado, no cuenta con las condiciones básicas, necesarias para el uso escolar, carece de ventilación e iluminación natural. por lo tanto se requiere de reemplazo, incluyendo la construcción de la letrina.

Vista exterior de la escuela

Vista interna del Aula.

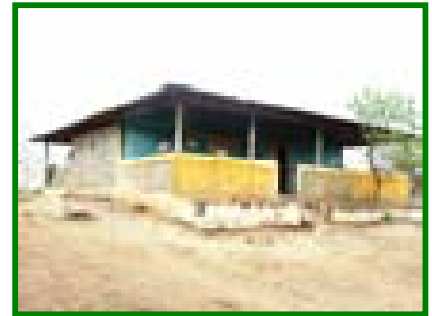
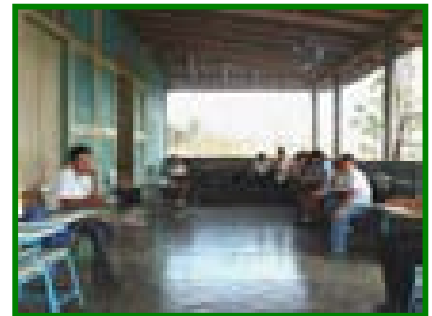
La escuela funciona en el corredor de una vivienda, que fue prestado para que se impartieran las clases, éste local es inadecuado no cuenta con las características físicas de un aula, ni con las condiciones básicas, necesarias para el uso escolar, por lo tanto se requiere, el reemplazo de la escuela, incluyendo la construcción de la letrina

Vista exterior del local donde funciona la escuela

Vista del corredor donde funciona la escuela

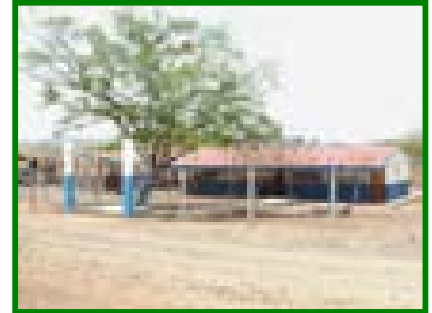
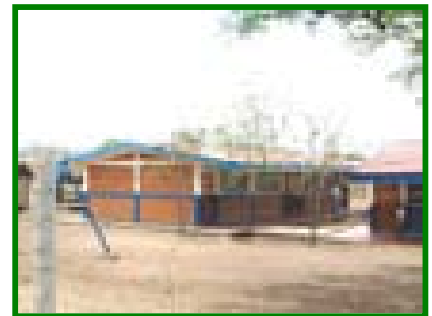
El sistema constructivo es de mampostería confinada (Estructura de concreto estructura de techo metálica, con cubierta Galvanizada, piso de ladrillo corriente, puertas de madera sólida, ventana con vidrio, protegido con verjas metálicas en puertas y ventanas. Ambos agrupamientos fueron construidos en 1993 por el FISE y requieren de reparación.

Vista panorámica de la escuela

Vista exterior de los pabellones de clases, Agrup. (2)

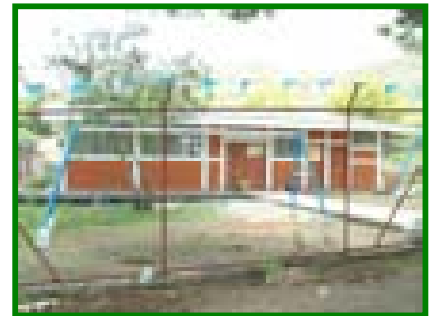
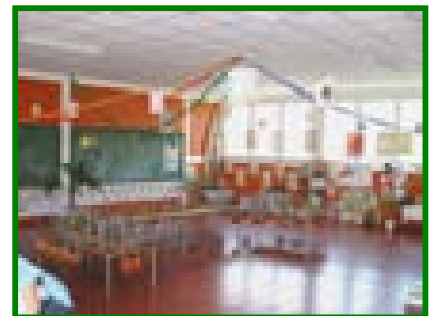
El sistema constructivo es de mampostería confinada (estructura de concreto), con cerramiento de ladrillo de barro, estructura de techo metálica, con cubierta Galvanizada, piso ladrillo corriente, puertas de madera sólida, ventanas con vidrio, verja de protección metálica solo en ventanas.

Vista exterior del preescolar

Vista interna del Aula de clase
