**UNIVERSIDAD NACIONAL DE INGENIERIA**  
**Facultad de Tecnología de la Construcción**

**Monografía**

**ESTUDIO DE SEGURIDAD VIAL EN TRAMO DE CARRETERA LAS JAGÜITAS-  
ESQUIPULAS (7.51 KM), COMO VÍA ALTERNA DE  
DESCONGESTIONAMIENTO VIAL DE LA CARRETERA A MASAYA.**

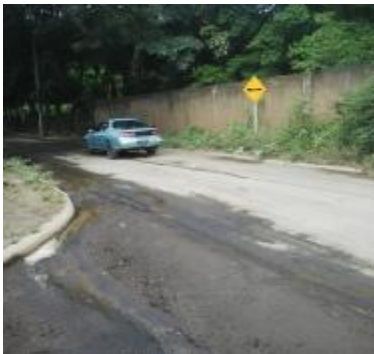
Son aquellas que contienen símbolos ubicados en parales y que se encuentran localizadas a la orilla de las vías por donde se circula a fin de regular e informar sobre el tránsito en el tramo las Jagüitas – Esquipulas encontramos algunas de estas en buen estado (ver fotos 8, 9, y 10).

Foto 8: vado estación 1+200 Asentamiento Nueva Nicaragua.

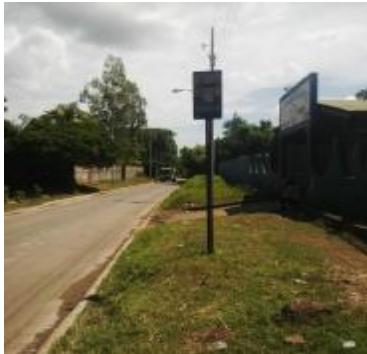
Foto 9: Parada de bus sin bahía Contiguo a cementerio San Pedro.

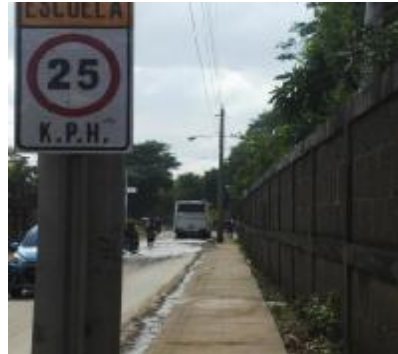
Foto 10: Muro perimetral Colegio Pablo A. Cuadra.

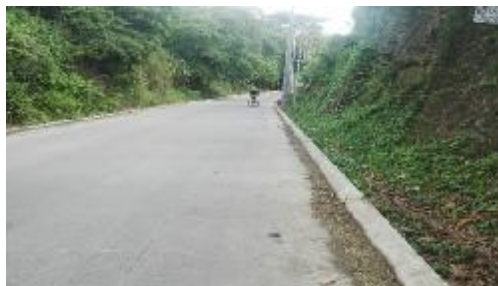
Son marcas y símbolos pintados en el pavimento, con fines de regulación de tránsito (ver foto 11) en el tramo de carretera Jagüitas - Esquipulas no se cuenta con señalización horizontal, (ver foto 12 y 13).

Foto 12: Estacion 0+950 no hay línea continua en proximidades de curvas.

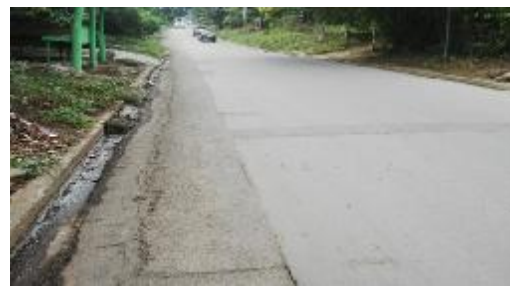
Foto 13: No hay línea discontinua en el tramo est. 5+350.

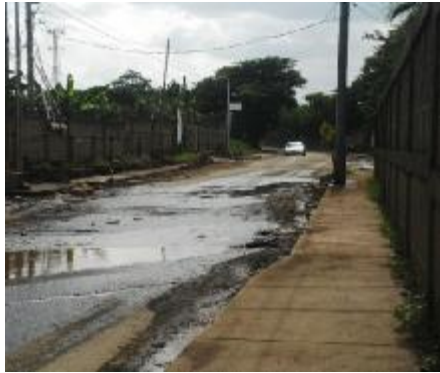
Sobre la carretera Las Jagüitas – Esquipulas se cuenta con dos escuelas y ninguna de ellas cuenta con señalización horizontal para resguardar la circulación del peatón (ver foto 16 y 17).

Foto 16: Cruce peatonal insuficiente Colegio Pablo A. Cuadra.

- La vía carece de señalización horizontal y vertical en zonas escolares. El paso peatonal vertical existente no brinda suficiente seguridad, la señal queda a la esquina opuesta a la salida del centro Pablo A. Cuadra lo que dificulta la visibilidad de los conductores y usuarios (ver anexo 4, foto 7), es necesario la simbología de pavimento en la entrada de los colegios.

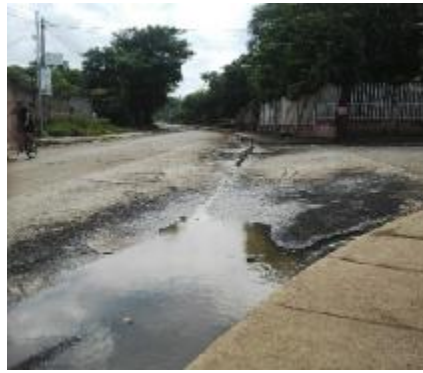
Foto 17: Est. 8+040 Empalme Los Vanegas, salida del Colegio Pablo A. Cuadra sin simbología.

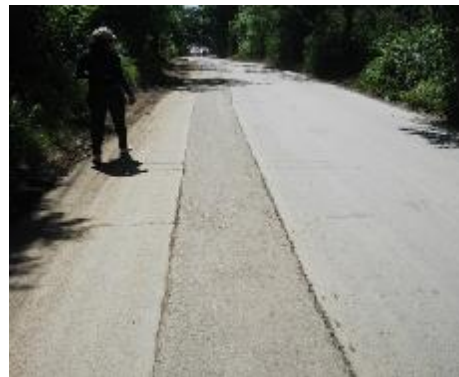
En la carretera las Jagüitas no proporciona las condiciones para la circulación del peatón desde el inicio del tramo en el 0+200 hay andenes al lado izquierdo donde se encuentra una parada de bus sin bahía (ver anexo 4, foto 4) y en la iglesia las enramadas es el lugar más próximo donde se cuenta con espacio peatonal en unos 200 ml hasta donde termina el parque (ver foto 19). Este tramo carece de andenes (ver foto 20).

Foto 20: la carretera no brinda seguridad a los peatones estación 3+300-4+700.

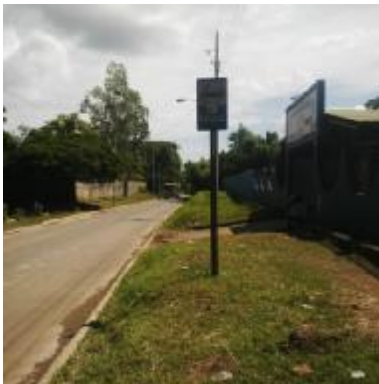
En nuestro tramo toda la carretera desde los semáforos siguiendo el recorrido hacia Las Jagüitas - Reparto Schick, se observa que no existen bahías de buses para la ruta de Santo Domingo- Uca, que tiene su terminal contiguo a Residencial Vistas de Esquipulas (ver anexo 4, foto 11), de igual manera sucede con la ruta 262 que solo cuenta con una bahía en los primeros 200 m de la Entrada a Las Jagüitas (ver anexo 4, foto 4) y en todo el recorrido son muy pocos los tramos que cuentan con andenes o aceras peatonales (ver foto 32, 33 y 34) lo que afecta la libre circulación peatonal.

Foto 32: Estación 0+600  
Cementerio san pedro  
Las Jagüitas.

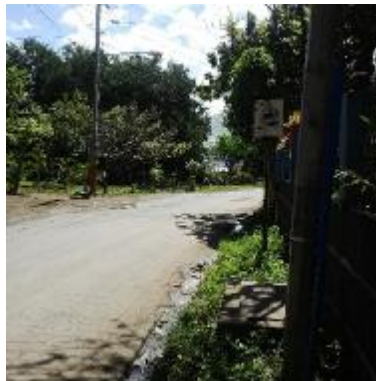
Foto 33: Estación 4+430  
comarca Esquipulas parada  
de bus en entrada a curva.

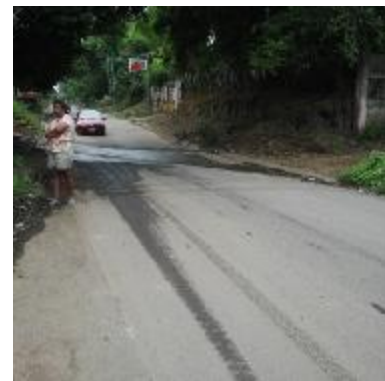
Foto 34: Estación 5+540 parada  
de ruta Santo Domingo-Uca.  
Comarca Esquipulas.

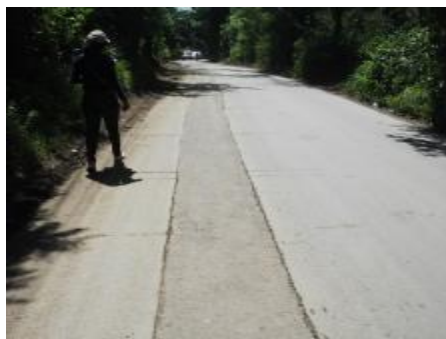
No se encontraron bahías de buses para brindar seguridad en los peatones en el tramo, el peatón carece de espacio peatonal (ver fotos 35 y 36). Levantamiento de campo.

Foto 35: comarca Esquipulas 3+950.

- El ancho de calzada desde la Quinta el Carmen intersección de Sabana Grande hasta el colegio Pablo Antonio Cuadra es de 5.8m y no cuenta con espacio peatonal ver foto 35.

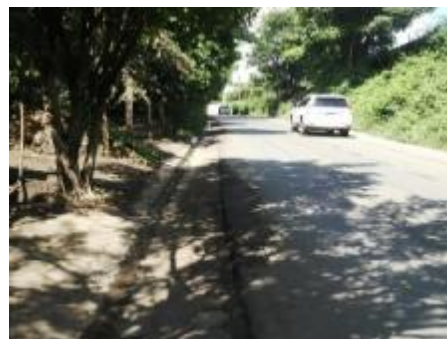
Foto 36: Estación No cuenta con espacio peatonal.

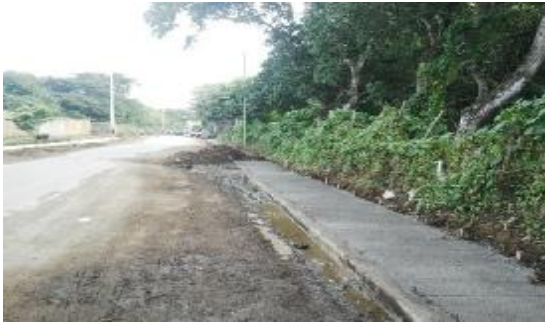
Foto 49: Est. 5+100 cercanías de residencial Vistas de Esquipulas, no hay señalización preventiva vertical, ni horizontal para seguridad de colegio Pablo A. Cuadra. En enero 2016 construyeron 100 ml de andén en lado izquierdo para suplir las necesidades de los transeúntes y lugareños.

- **Zonas Escolares:** Al tramo estudiado se le debe garantizar la señalización, dando mantenimiento periódico a las señales verticales y a la simbología de pavimento ya que pudimos constatar que señalización vertical no brinda las condiciones y no existe señalización horizontal para la libre circulación del usuario como parte primordial de la educación vial ( Ver anexos 6.2 y 6.3).

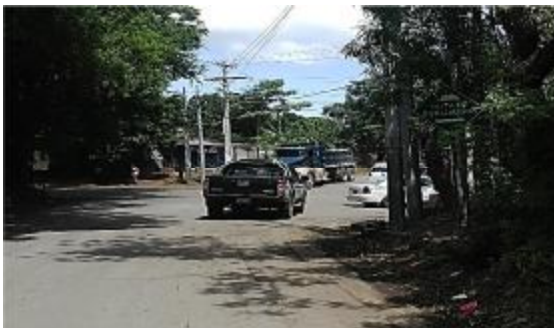
Foto 50: Intercepción Las Jagüitas-Sabana Grande-Veracruz-Comarca Esquipulas.

- **Intercepciones:** Las intercepciones en la vía incrementan el riesgo de un posible accidente, debido a la cantidad del flujo vehicular de tipo de carga como camiones además del transporte público y selectivo que hacen uso de la misma, la capacidad de la carretera y las paradas de buses pedidas por usuarios en lugares no autorizados.

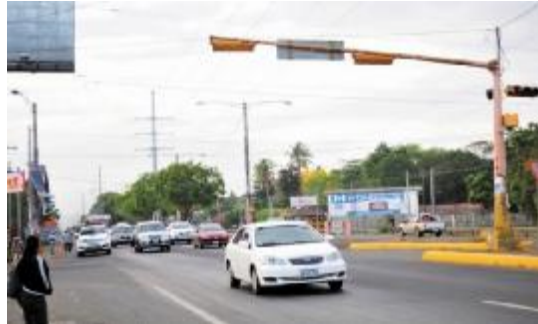
Foto 51: Entrada a Esquipulas, km 11.7 Carretera a Masaya.

- **Semáforos:** Los semáforos son dispositivos de señales que se sitúan en intersecciones viales, pasos de peatones y otros lugares para regular el tráfico y el tránsito de peatones, el tramo cuenta con La Entrada a Esquipulas en el km 11.5 de la carretera a Masaya un punto de alto riesgo a la hora de un accidente, este se mantiene intermitente lo que conlleva al

irrespeto vial, además porque según lugareños el semáforo se descompone y dilatan meses para llegar a darle mantenimiento.

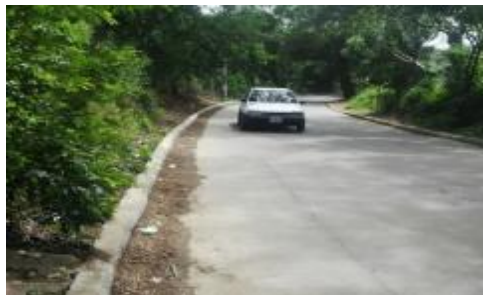
- **Curvas sin visibilidad:** Hay necesidad de la colocación de delineadores o bien chevron con el fin de prevenir en las curvas cerradas que se pierden en puntos ciegos de la vía además de la densa vegetación que afecta la visibilidad dado que se considera una carretera sub-urbana con mala infraestructura por falta de mantenimiento y algunas paradas de buses cercanas a curvas lo cual amerita prevenir el posible peligro ya que la mayoría de los conductores tienden a adelantar al transporte colectivo y selectivo (ver fotos 53 y 54).

Foto 52: Comarca Las Jagüitas. Densa vegetación en la zona afecta la visibilidad del conductor.

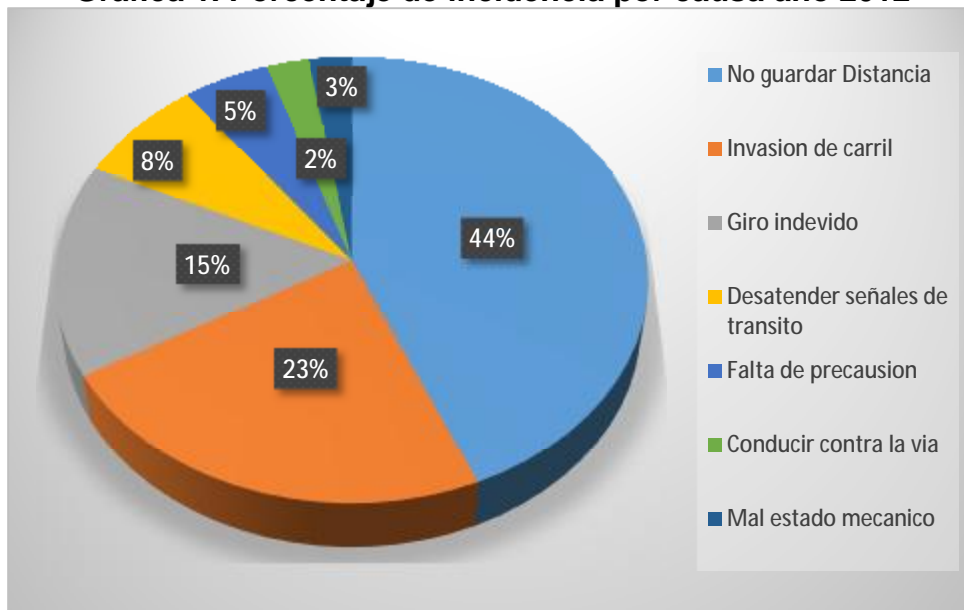
**Gráfica 1. Porcentaje de incidencia por causa año 2012**

Datos en la **gráfica 1** demuestran que en el año 2012 de los 39 accidentes ocurridos ese año, la mayor parte de los accidentes fueron ocasionados por no guardar distancia con un 44%, la invasión de carril con 23%, seguido por el giro indebido con 15%, desatender señales de tránsito en menor incidencia con 8%.

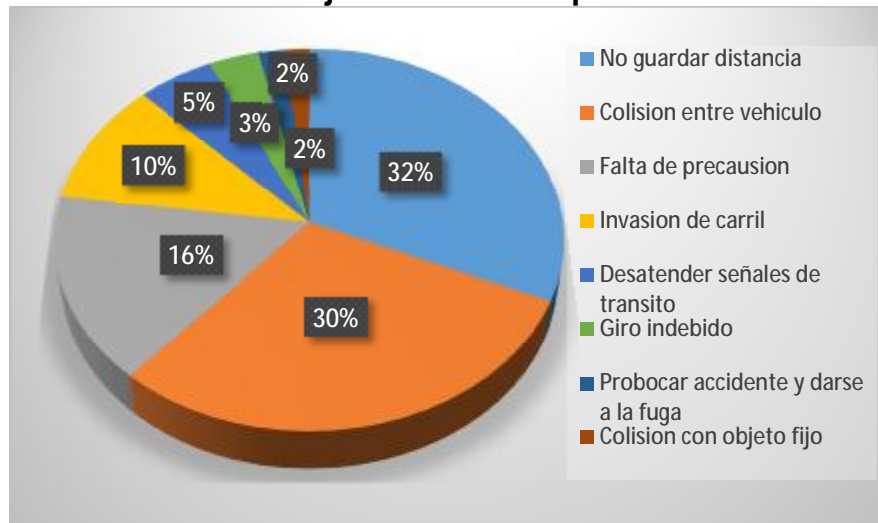
**Grafica 2. Porcentaje de incidencia por causa año 2013**

En la **gráfica 2** correspondiente al año 2013 de los 58 accidentes ocurridos ese año, la mayor parte de los accidentes fueron ocasionados por no guardar distancia con un 32%, colisión entre vehículo 30%, seguido por falta de precaución con 16%, invasión de carril en menor incidencia con 10%.

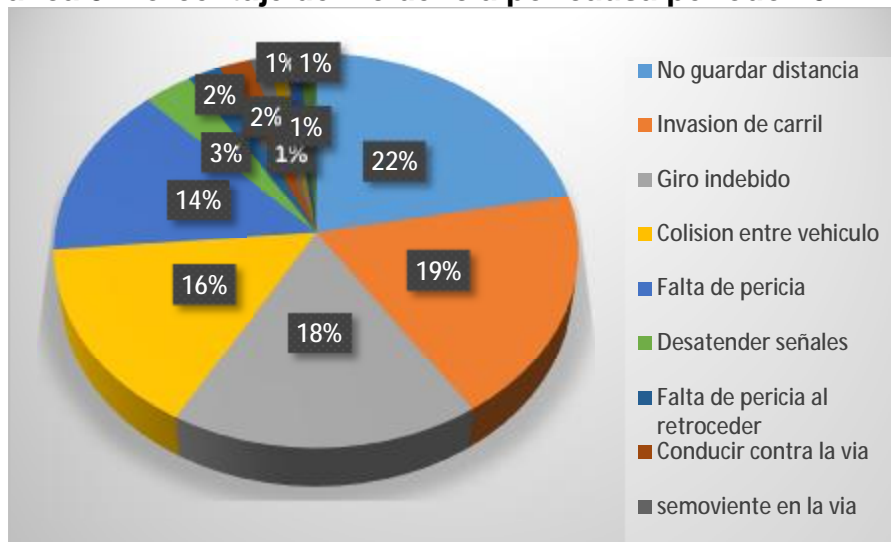
**Grafica 5. Porcentaje de incidencia por causa periodo 2012-2015**

En la **gráfica 5** se muestra un resumen de las causas de los accidentes ocurridos en los últimos 4 años destacando no guardar distancia con 22% seguido de invasión de carril con 19%, giro indebido 18%, colisión entre vehículos 16%, siendo estos lo de mayor relevancia.

Según los datos podemos concluir que las tres causas de mayor incidencia en el tramo de carretera Las Jagüitas – Esquipulas, que sumados dan un total de 65.55% ocurren por factores humanos, lo que demuestra la necesidad de seguir fomentando las campañas de prevención vial en los conductores y peatones como usuarios así mismo reducir la cantidad de accidentes que han generado históricamente en ese tramo.

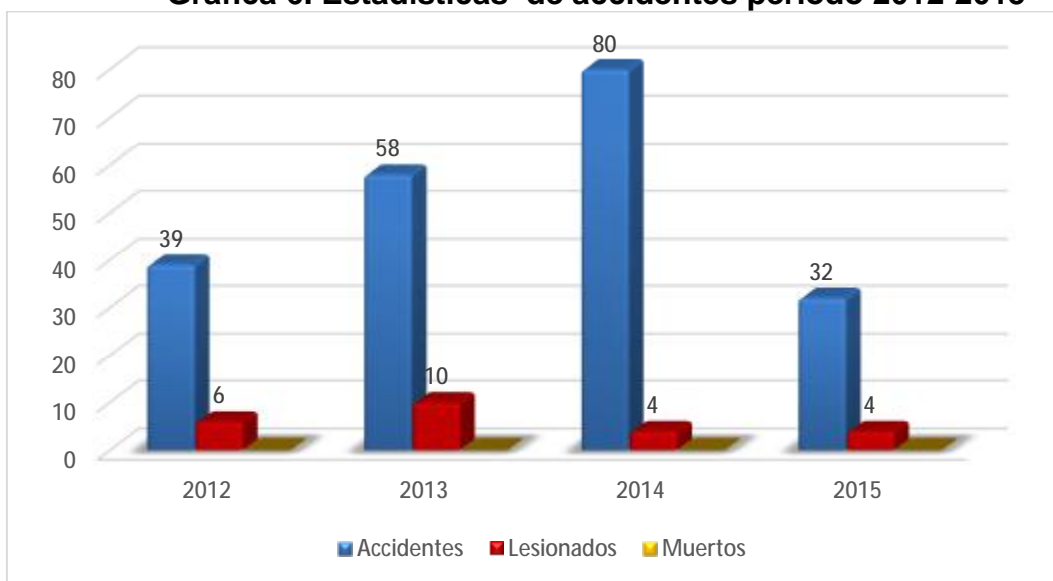
**Gráfica 6. Estadísticas de accidentes periodo 2012-2015**

Como se observa en la presente gráfica, los índices de accidentes en este tramo de carretera han sido variables, pero con tendencia alcista en los primeros tres años, el mayor índice de accidentalidad fue en 2014, sin embargo en el año 2015 estas cifras se reducen a más de la mitad, esto se pudo haber debido a las medidas adquiridas por la policía de tránsito nacional con el nuevo modelo de seguridad vial que ha venido realizando desde el año pasado y que a la fecha ha logrado mantener la cantidad de lesionados, indicando que poco a poco se está creando conciencia a los usuarios de las vías.

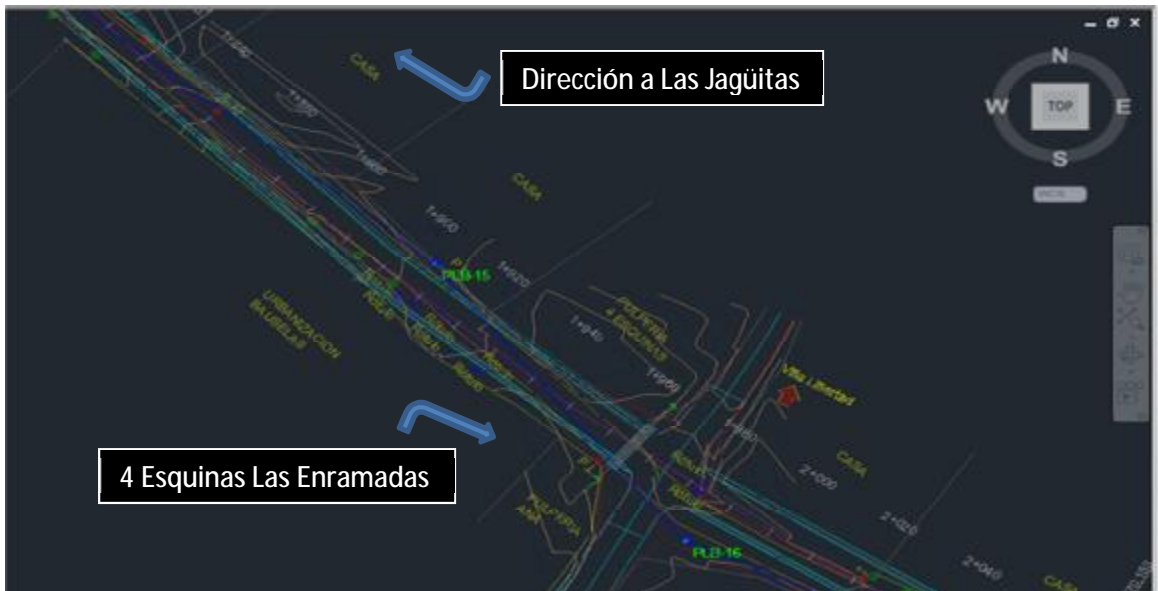
Foto 56: Estación 2+080 intersección 4 esquinas Las Enramadas

Este sector es un punto de referencia a la ocurrencia de accidentes de tránsito en el tramo determinándose como punto crítico en los años 2012, 2014 y 2015.

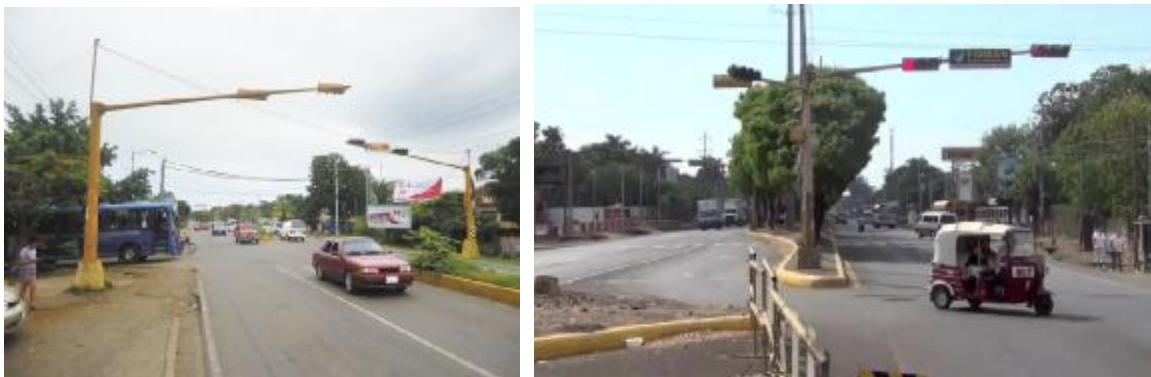
Foto 59 y 60: Semáforos entrada a Esquipulas levantamiento de campo.

Estación	Accidentes	Lesionados	Muertos
<b>Semáforo Esquipulas 6+480 - 7+480</b>	27	3	0
<b>Entrada Las Jagüitas- 4 esquinas las enramadas 3+500 - 0+000</b>	7	3	0
<b>Cercanías Colegio Pablo Antonio Cuadra 5+480 – 4+480</b>	5	0	0

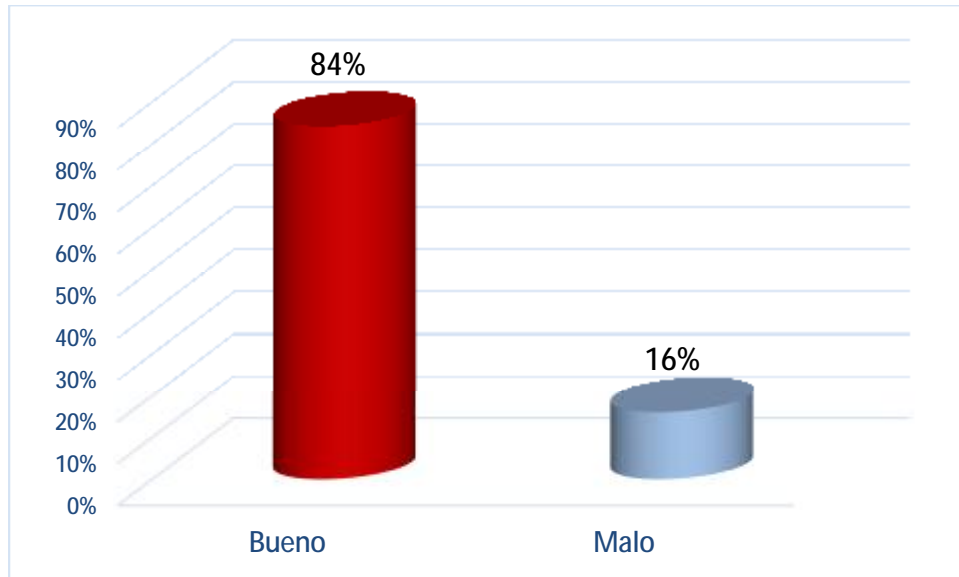
**Gráfico 19. Estado del pavimento del tramo en estudio.**

Las condiciones de la superficie de rodamiento varían según los tramos, algunos se encuentran en buenas condiciones y otros en mal estado, ya que presentan defectos como baches, hoyos y fisuras, especialmente en el sub tramo que va desde la Ent. a Sabana Grande hasta la Entrada a Esquipulas, ver tabla 10

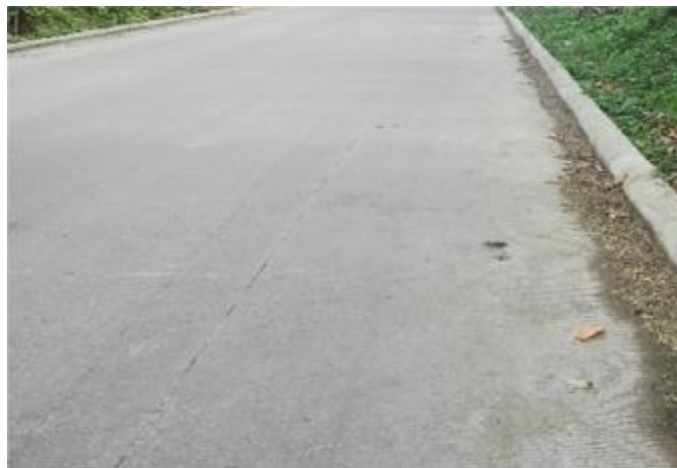
Imagen 62. concreto hidraulico en buen estado ,subtramo Ent. a Las Jaguitas- Ent.a Sabana Grande.

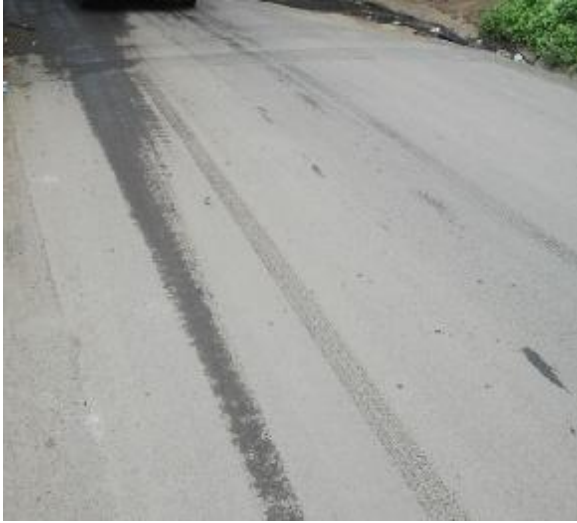
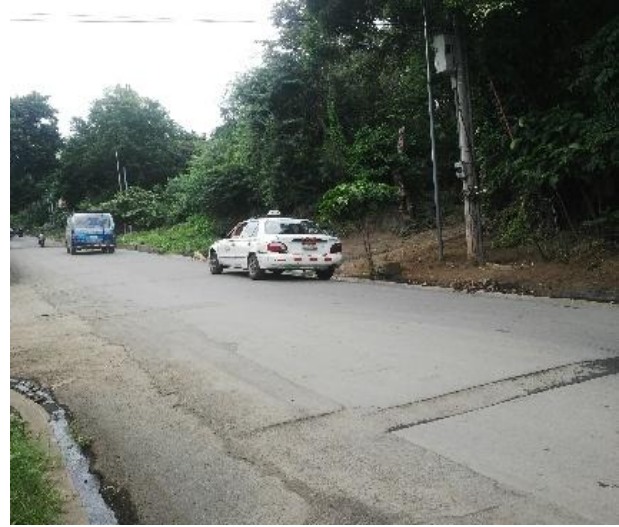
Imagen 63 y 64 . izquierda : Asfalto en buen estado ,sector La hermita Esquipulas y a la derecha asfalto en mal estado ,sector Platinic.

Según información brindada en la alcaldía de Managua distrito V, el tramo asfaltado fue rehabilitado en el año 2012, pero actualmente presenta bastante deterioro. Durante el reconocimiento de la vía se observaron cuadrillas de la alcaldía trabajando en el sector de la Iglesia de Esquipulas, la cual era la parte donde el deterioro era más notorio, vale mencionar que una superficie en óptimas condiciones mejora los niveles de servicio.

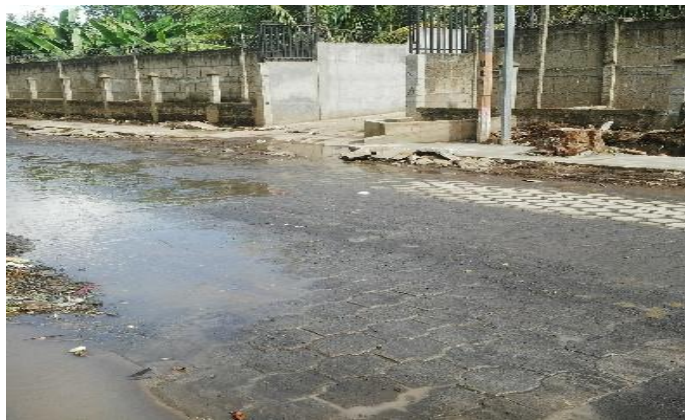
Imagen 65. Adoquinado en mal estado sector Colegio Pedro Antonio Cuadra.

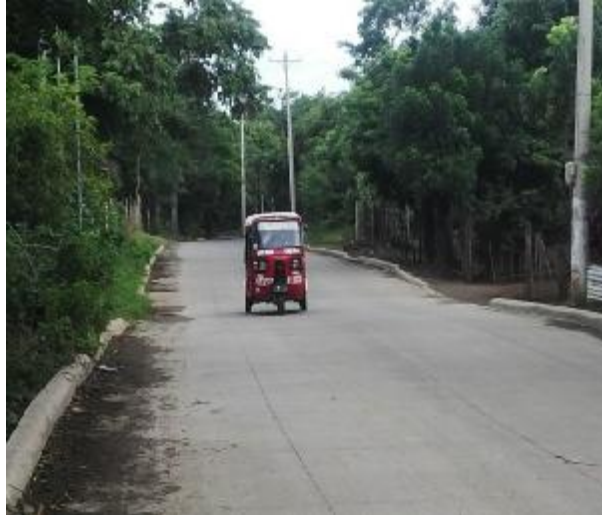
Foto 66.Vado en buen estado, subtramo Ent. Las Jagüitas – Ent. a Sabana Grande

Del total de vados, el 53% de ellos se encuentran en buen estado, mientras el 47% están en condiciones desfavorables y con acumulación de sedimentos por lo que no están trabajando al 100% de su capacidad. Cabe mencionar que los vados en buen estado son los que están ubicados en el subtramo Ent. a Las Jagüitas- Ent. a Sabana Grande y los que están en mal estado son los del subtramo Ent. a Sabana Grande- Ent. a Las Jagüitas

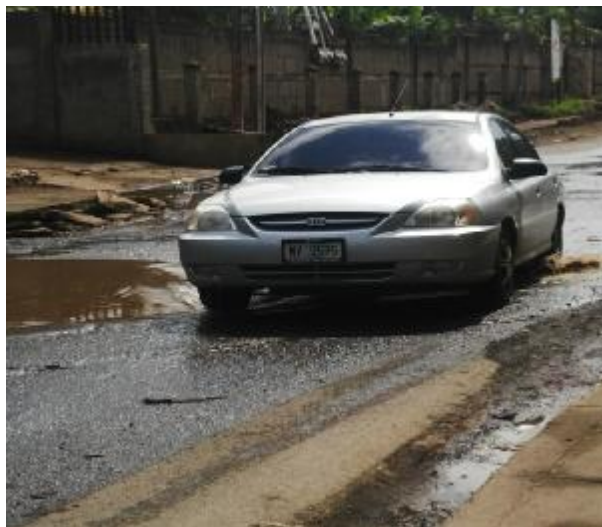
Foto 67. Vado en mal estado, subtramo Ent.a Sabana Grande –Ent. a Esquipulas.

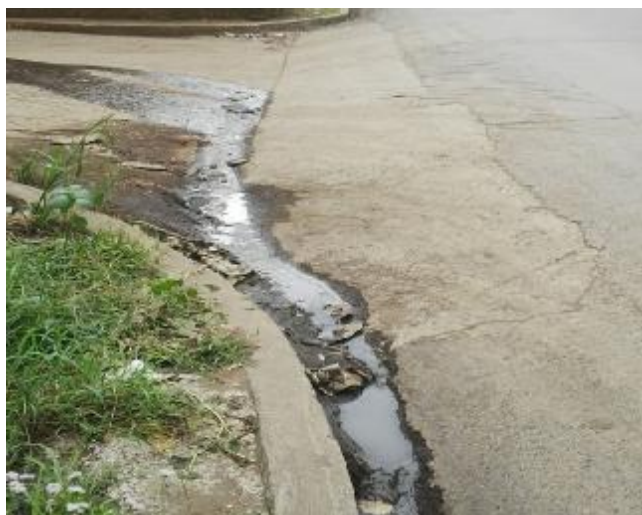
De los 7.51 km de longitud del tramo solo 2.368 km, tiene drenaje longitudinal, lo que indica que esta carretera esta carente de un sistema que garantice que las aguas pluviales drenen de forma correcta. Durante la visita de campo se observó que ciertas viviendas utilizan las cunetas para encauzar las aguas residuales, causa por la que dichas cunetas se mantienen sucias.

Foto 68. Cuneta sucia y en mal estado, sector Platinic.

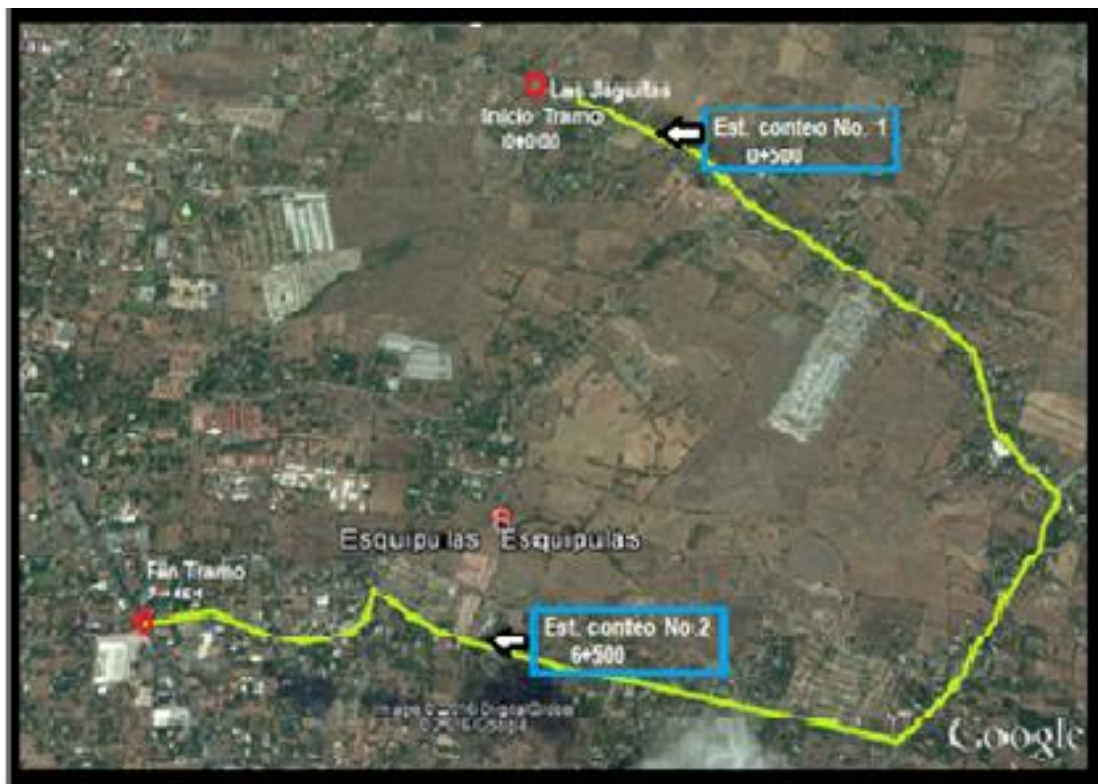
Foto 70. Ubicación de estaciones de conteo.

Tramo :Las Jagüitas - Esquipulas		
Estación N°	Ubicación	Días de 12 horas de CVT
N°1	0+ 500 (poblado las Jagüitas)	Lunes, Martes y Miércoles
N° 2	6+500 (poblado Esquipulas)	Lunes, Martes y Miércoles

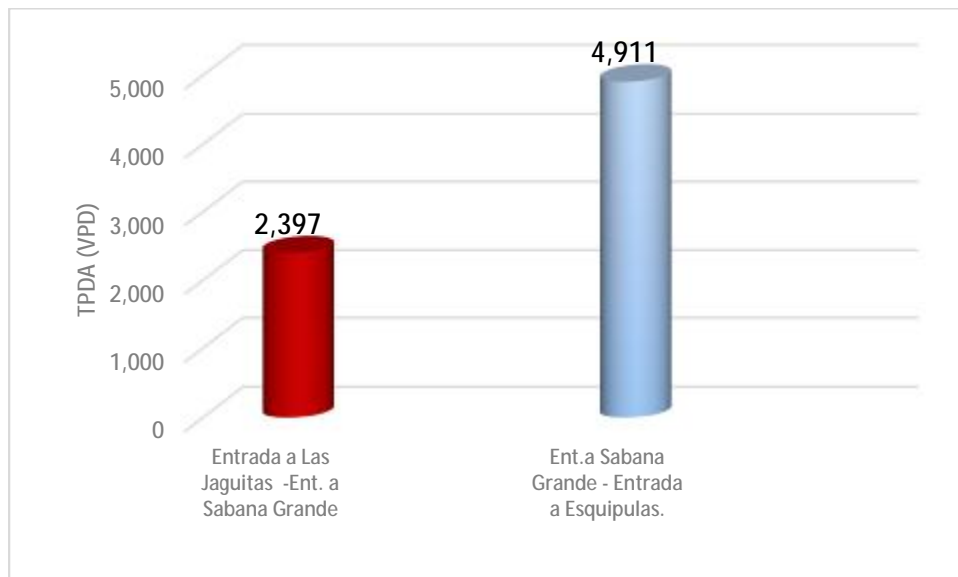
**Gráfico 21 .TPDA de los subtramos en Estudio.**

En la gráfica 21 se aprecia que el subtramo Ent. a Sabana Grande - Entrada a Esquipulas presenta mayor afluencia vehicular con un TPDA de 4,911 vpd; en comparación con el subtramo Entrada a Las Jagüitas -Ent. a Sabana Grande que presenta un TPDA de 2,397 vpd.

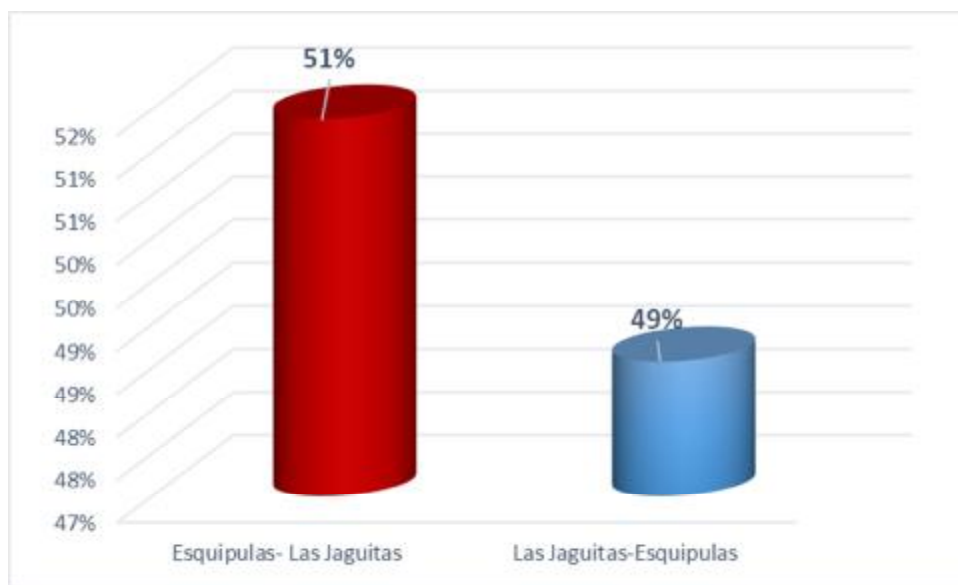
**Gráfico 23 .Distribución del Tráfico de los subtramos.**

Haciendo un promedio de los porcentajes de distribución vehicular por sentido, se tiene como resultado que el mayor volumen de tránsito se da por los vehículos que accesan por la Ent. a Esquipulas siguiendo la trayectoria hacia Las Jagüitas., ver gráfico 23.

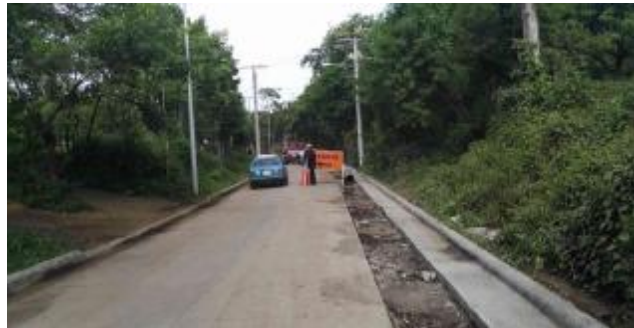
Foto 2: Colocación de  
tubería de agua potable en  
el tramo de concreto  
hidráulico

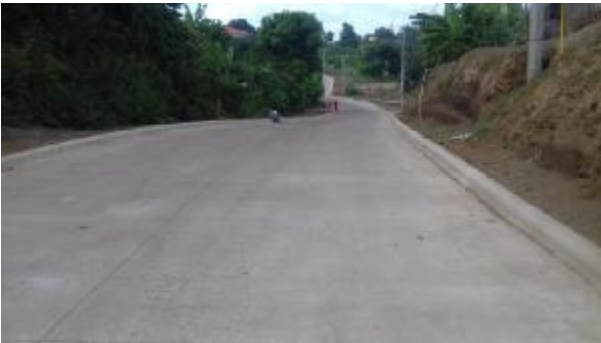
Foto 3: Carretera de concreto  
hidráulico En Buen estado pero  
sin andenes o ceras peatonales  
un peligro para los habitantes  
del sector

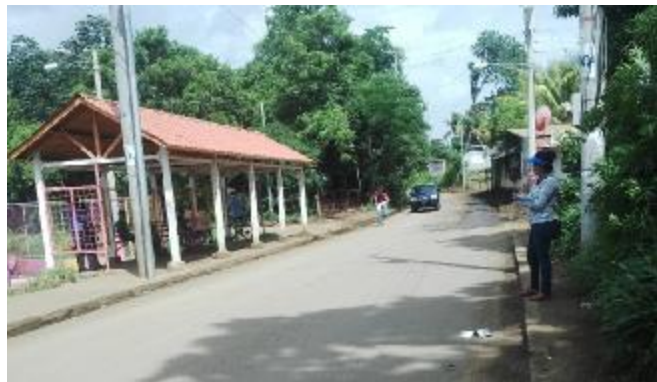
Foto 4: Carretera de concreto  
hidráulico En Buen estado pero  
sin andenes o ceras peatonales  
un peligro para los habitantes  
del sector

- En todo el tramo en estudio solo hay una bahía de buses que brinda las condiciones para la seguridad del peatón localizada al inicio de la fase I del proyecto estación 0+200 m, en la Entrada a Las Jagüitas (ver anexo 4, foto 4).

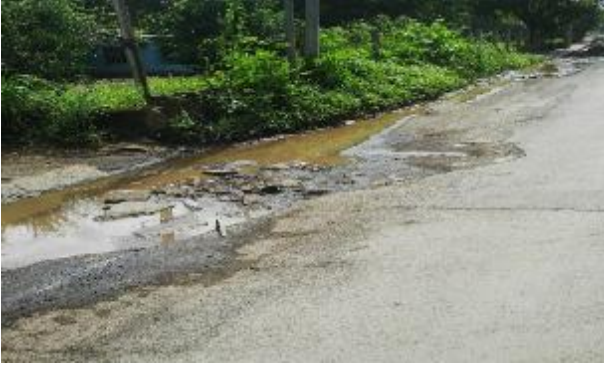
Foto 5: desde el km 3.65 hasta el km 4.75, en las cercanías del colegio Pablo A. Cuadra la carretera no cuenta con cunetas

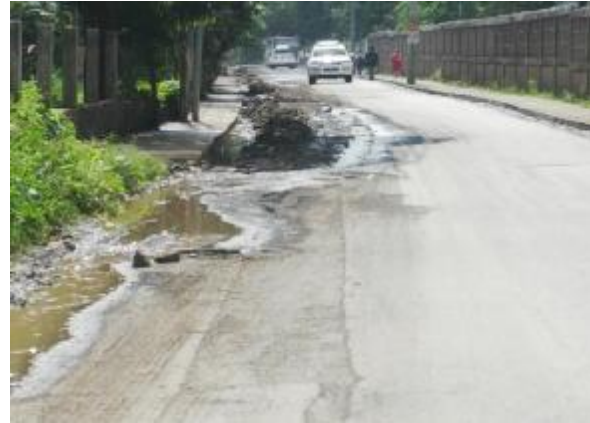
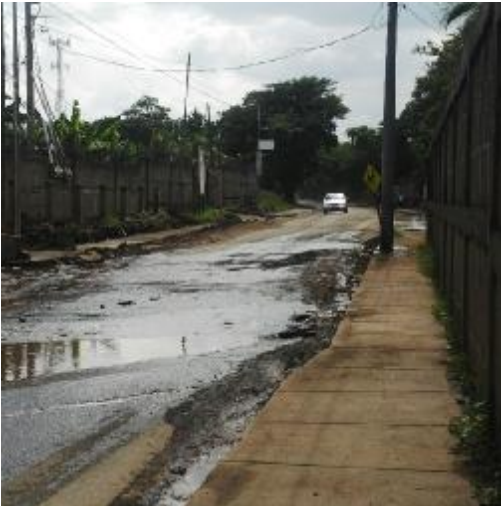
Foto 7: km 4.75, contiguo al colegio Pablo A. Cuadra la carretera se aprecia el cruce escolar y mal funcionamiento del sistema de drenaje.

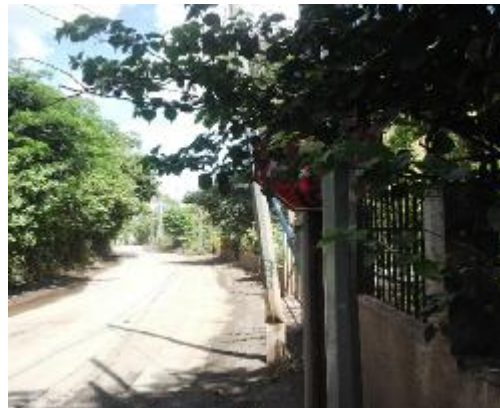
Foto 8: km 4.2, calles angostas sin condiciones para circulación de peatones y señalización no visible

- La señalización vertical existente necesita mantenimiento y limpieza (poda) para garantizar la visibilidad de las mismas (ver anexo 4, fotos 8, 9 y 10).

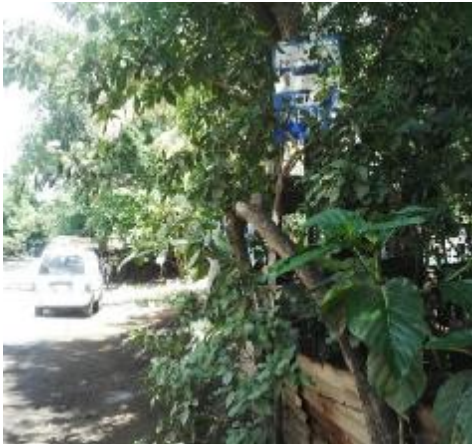
Foto 9: km 4.5, calles angostas sin condiciones para circulación de peatones y señalización no visible

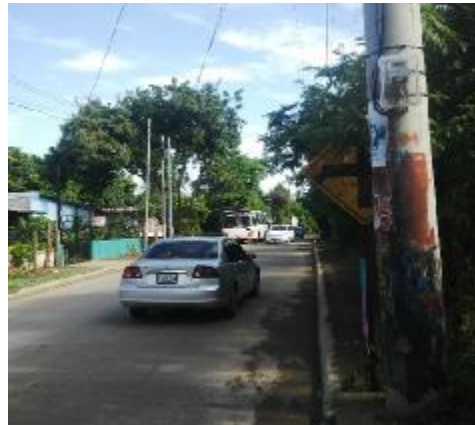
Foto 10: km 3.5, calles angostas sin condiciones para circulación de peatones y señalización no visible

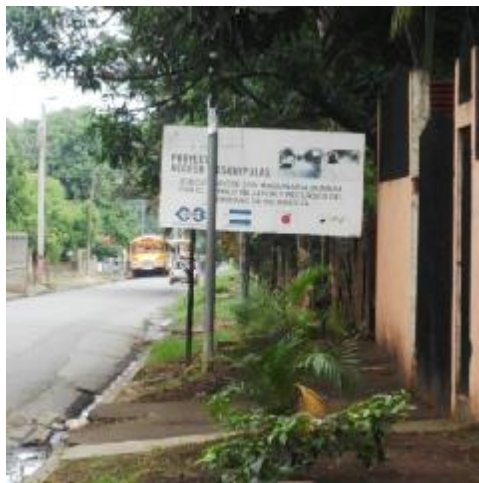
Foto 11: km 5.3, terminal de buses Santo Domingo UCA.

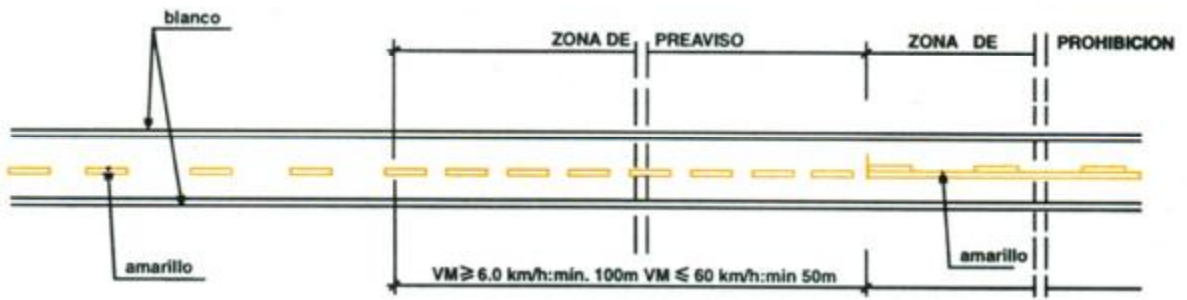
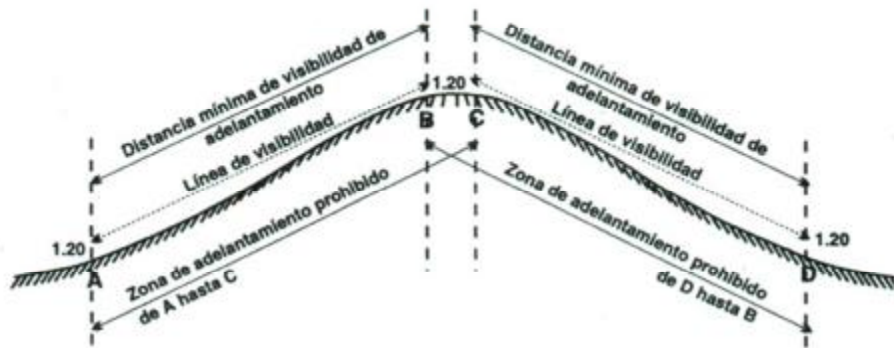
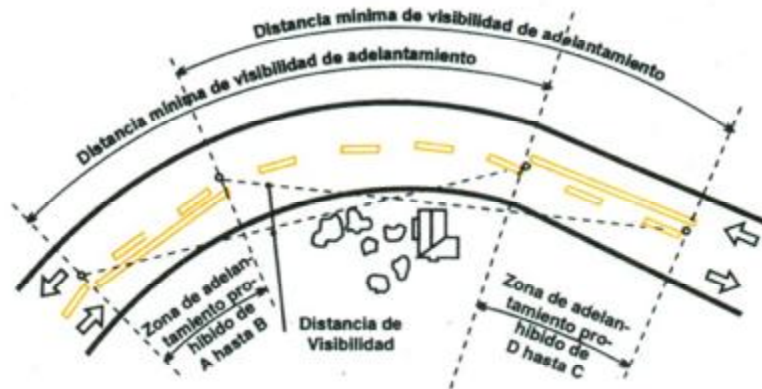
FIG. 3.2.3.01

El demarcado de la zona donde se prohíbe adelantar será complementado con la señal PROHIBIDO ADELANTAR (**R-16**).

CURVA VERTICAL

CURVA HORIZONTAL
