GOBIERNO DE NICARAGUA
MINISTERIO DE EDUCACION, CULTURA Y DEPORTES

Municipio de
Telpaneca

DIAGNÓSTICO DE INFRAESTRUCTURA ESCOLAR E INSTITUCIONAL DEL MUNICIPIO DE TELPANECA

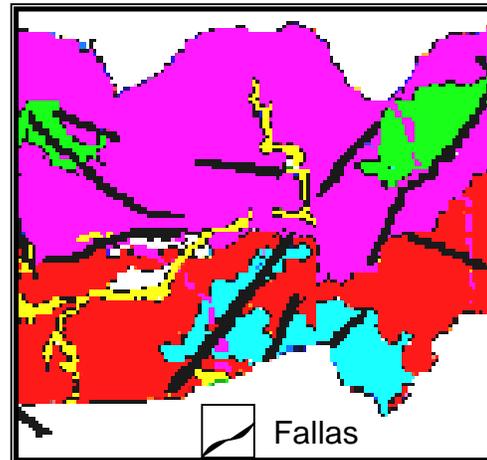
Fig. 9 FALLAS SÍSMICAS DEL MUNICIPIO DE TELPANECA.

Telpaneca, posee un grado de amenaza medianamente frecuente en cuanto a amenazas por sismos, ya que se encuentra entre los municipios ubicados en la zona montañosa del país, donde los sismos ocurren con poca regularidad. Se presume que son posibles los terremotos fuertes, pero con largos períodos de recurrencia.¹²

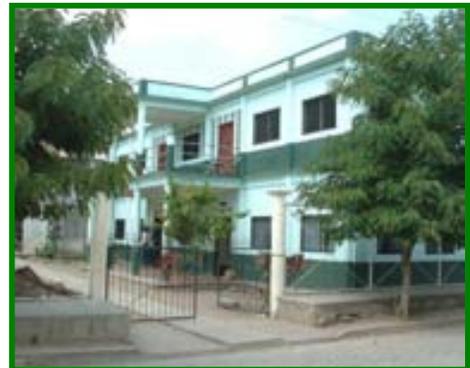
Fachada Principal de Escuela Nuestra Señora de Guadalupe.

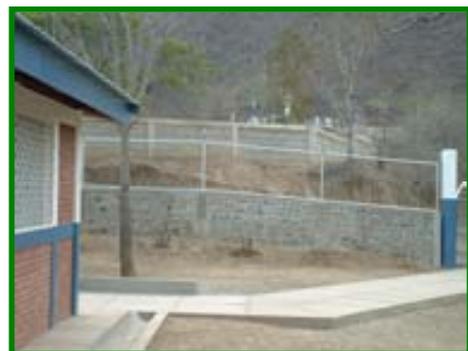
Observaciones: Se encuentra localizado contiguo al cementerio municipal por lo que su ubicación no es adecuada.

Nótese el cementerio ubicado contiguo a la Escuela.

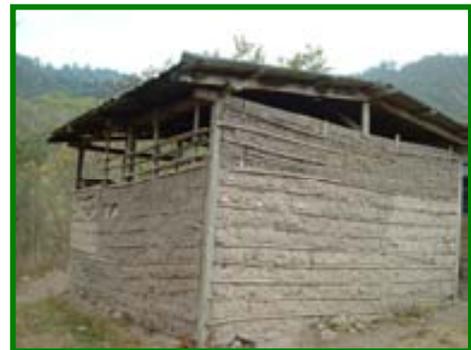
Agrupamiento 2. Aula de preescolar.

Agrupamiento 2 (Unitario): Aula preescolar en de taquezal en pésimo estado. Construcción en el año 1994 por la Comunidad Altagracia. Requiere Reemplazo.

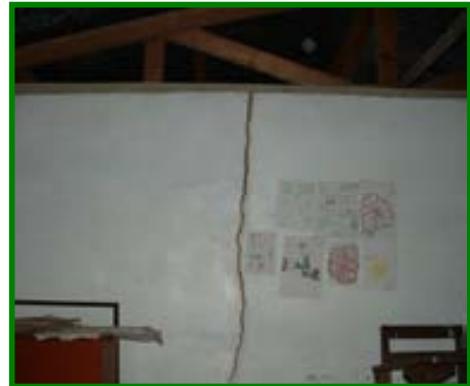
Pared agrietada del agrupamiento N° 1.

Observaciones: Las paredes del agrupamiento 1 se encuentran agrietadas, esto representa un peligro latente para los alumnos de la escuela, al igual los niños de preescolar que reciben clases en una construcción de taquezal en pésimo estado.

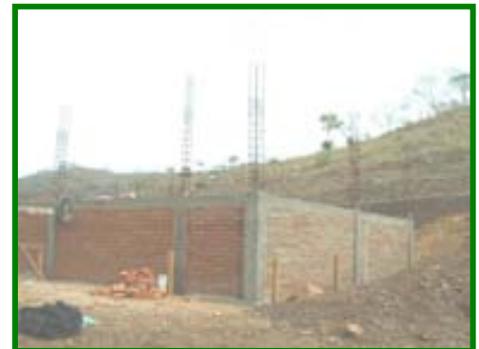
Pabellón en construcción de Escuela El Pericón.

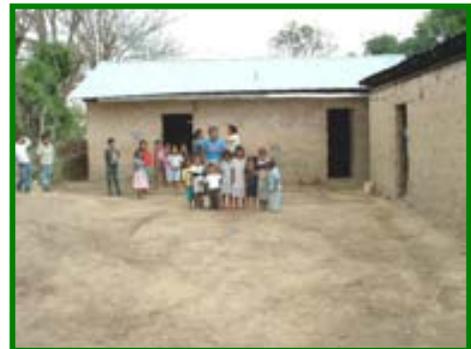
Vista panorámica de la vivienda donde funciona la escuela.

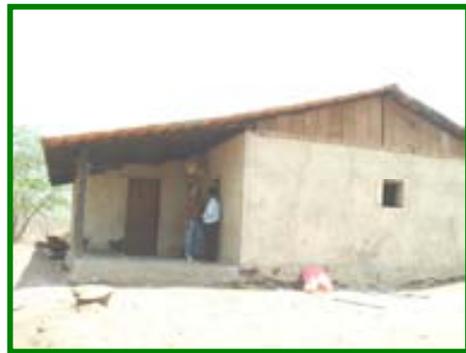
Vista de vivienda donde se funciona la escuela.
