GOBIERNO DE NICARAGUA
MINISTERIO DE EDUCACION, CULTURA Y DEPORTES
DIRECCIÓN GENERAL DE INVERSIONES Y COOPERACIÓN
DIVISIÓN DE INVERSIONES, OFICINA DE PLANIFICACIÓN DE INVERSIONES

Municipio de Cardenas

Marzo del 2004

II. DIAGNOSTICO DEL SECTOR EDUCACIÓN. ¡ERROR! MARCADOR NO DEFINIDO. —

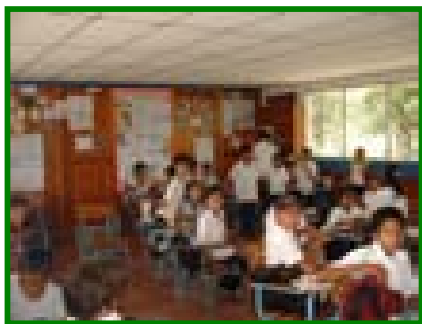
Agrupamiento 1 (Lineal): Cuenta con 3 aulas en buen estado. Construcción en el año de 2000 por FISE. Requiere mantenimiento.

Vista interna de un aula de clases del agrupamiento 1.

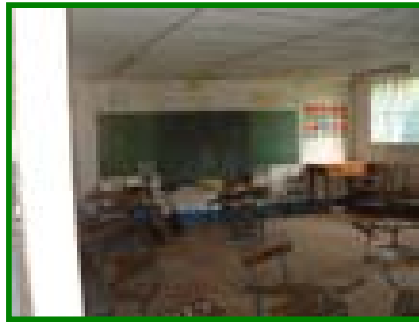
Existe riesgo de inundación en la zona donde se ubica el centro escolar, ya que algunos agrupamientos se encuentran abajo del nivel de piso.

Vista interior del aula de clases
Agrupamiento 4.

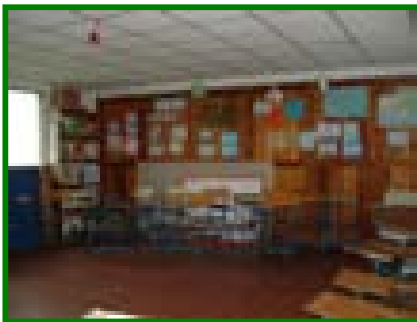
Agrupamiento 1 (Lineal): Cuenta con 2 aulas de clases en buen estado. El sistema constructivo de este agrupamiento es de estructura de concreto con cerramiento de ladrillo de barro, estructura de techo metálica, con cubierta de láminas de zinc, piso de ladrillo corriente, ventanas de aluminio y vidrio protegidas con verjas metálicas y puertas de madera sólida. Construcción en el año de 1999 por FISE. Requiere mantenimiento.

Vista interna aula de clases.

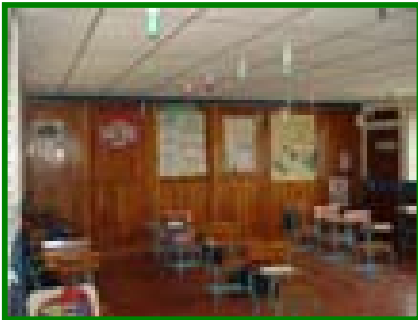
Vista interior del aula de clases

El sistema constructivo utilizado en ambos agrupamientos es de estructura de concreto con cerramiento de ladrillo de barro, estructura de techos metálica con cubierta de láminas de zinc, el piso es de ladrillos corriente, ventanas de aluminio y vidrio protegidas con verjas metálicas y puertas de madera sólida.

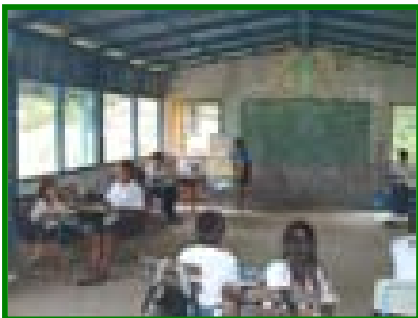
Agrupamiento 1a (Lineal): Cuenta con 1 aula de clases en regular estado. El sistema constructivo utilizado es estructura de madera y concreto con cerramiento de piedra cantera, estructura de techo de madera, con cubierta de laminas de zinc, piso embaldosado, ventanas de malla ciclón con marcos de madera y puertas de madera a una cara. Construcción en el año 1986 por Organismo Donante. Requiere reparación.

Vista interna de un aula de clases.

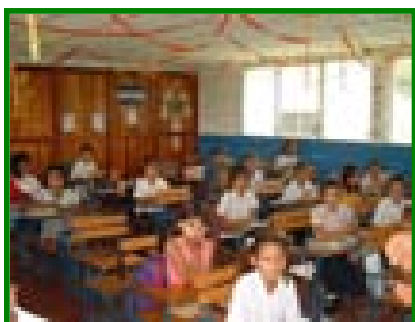
Agrupamiento 1 (Lineal): Cuenta con 3 aulas en buen estado. El sistema constructivo utilizado en el agrupamiento es de estructura de concreto con cerramiento de ladrillo cuarterón, estructura de techos metálica, con cubierta de laminas de zinc, piso de ladrillo corriente, ventanas de aluminio y vidrio protegidas con verjas metálicas y puertas de madera sólida. Construcción en el año de 2000 por FISE. Requiere mantenimiento.

Vista interna de un aula de clases

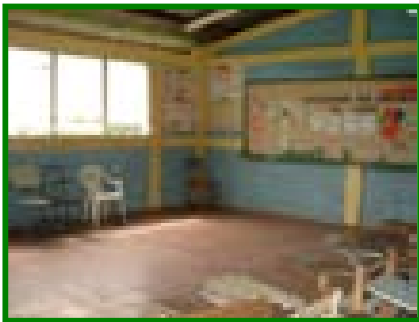
Vista interna de un aula de clases.

Agrupamiento 1(Lineal): Cuenta con 3 aulas de clases en regular estado y 1 batería sanitaria. Construcción en el año de 1995 por FISE. Requiere reparación.

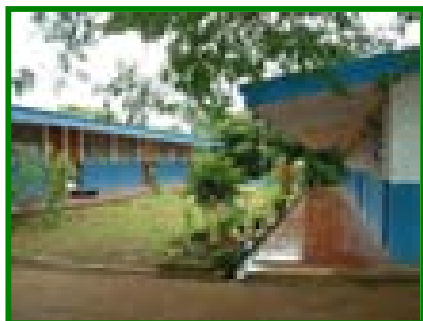
Agrupamiento 1(Lineal): Cuenta con 2 aulas de clases en buen estado, 1 dirección y 1 bodega. Construcción en el año de 1999 por FISE. Requiere mantenimiento.

Vista panorámica de los Agrupamientos 1 y 2

Agrupamiento 2(Lineal): Cuenta con 3 aulas de clases en buen estado. Construcción en el año 1999 por FISE. Requiere mantenimiento.

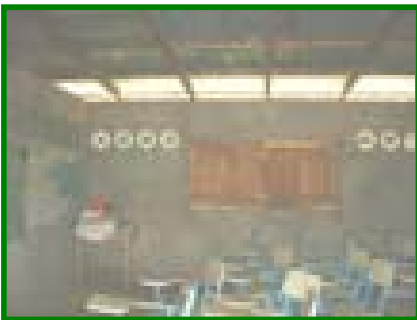
Agrupamiento 1(Lineal): Cuenta con 3 aulas de clases y 1 dirección en mal estado. El sistema constructivo es de estructura de concreto con cerramiento de bloque de concreto, estructura de techos de madera, cubierta de láminas de zinc, piso embaldosado, ventanas de madera y bloques decorativos y puertas de madera a una sola cara. Construcción en el año de 1997 por Alcaldía. Requiere reemplazo.

Vista interna de aula de clases

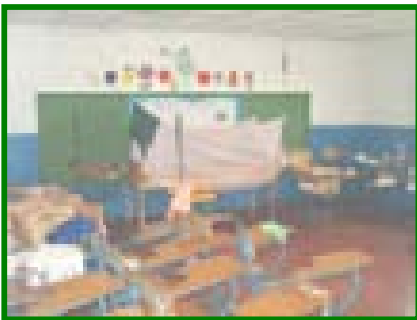
Agrupamiento 1(Lineal): Cuenta con 3 aulas de clases en buen estado. El sistema constructivo es de estructura de concreto con cerramiento de bloque de concreto, estructura de techos metálica con cubierta de láminas de zinc, piso de ladrillo corriente, ventanas de aluminio y vidrio protegidas con verjas metálicas y puertas de madera sólida. Construcción en el año de 2000 por FISE. Requiere mantenimiento.

Vista interior de un aula de clases.

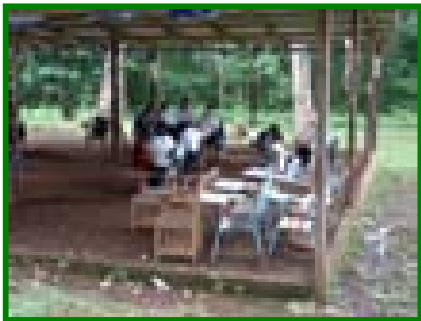
Agrupamiento 1(Lineal): Cuenta con 1 aula de clases en mal estado. El sistema constructivo es de estructura de madera sin cerramiento, estructura de techos de madera con cubierta de láminas de zinc, no tiene piso, ventanas, ni puertas. Construcción en el año de 2001 por la Comunidad y la Alcaldía. Requiere reemplazo.

Vista parcial del agrupamiento.
