**GOBIERNO DE NICARAGUA**  
**MINISTERIO DE EDUCACION, CULTURA Y DEPORTES**  
DIRECCIÓN GENERAL DE INVERSIONES Y COOPERACIÓN  
DIVISIÓN DE INVERSIONES, OFICINA DE PLANIFICACIÓN DE INVERSIONES

*Centro Escolar Unión Centroamericana*

# Municipio de San Juan del Sur

Marzo del 2004

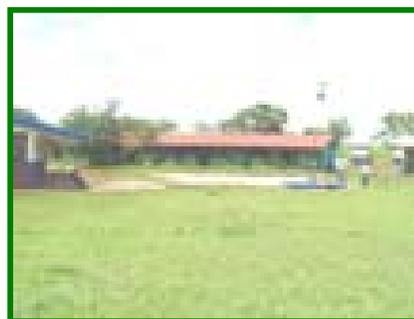
- **Topografía:** Ligeramente inclinada, con una pendiente del 10% de Norte a Sur.

Vista panorámica del centro escolar

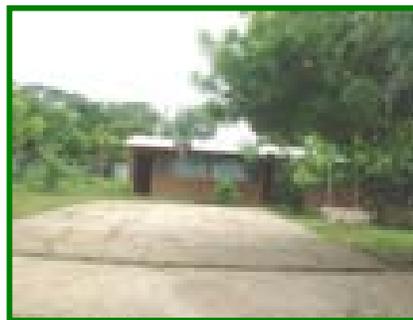
- **Área Geográfica y Dirección** Área rural. Comunidad Las Delicias.
- **Accesibilidad:** Accesible todo el año en vehículo doble tracción. Camino en regular estado.
- **Área de terreno y construida:** Área aproximada de terreno 3,554.84 m<sup>2</sup> y Área Construida 574.95 m<sup>2</sup>.
- **Legalidad del terreno:** No es legalmente del MECD.
- **Topografía:** Plana, con una pendiente del 2% de Sur a Norte.

Vista panorámica del centro escolar

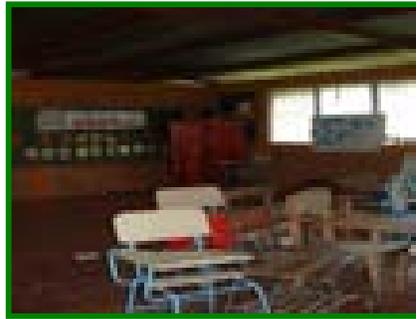
La ubicación de la escuela no es la adecuada ya que esta se encuentra a orillas de unos billares.

Vista interna del aula de clases

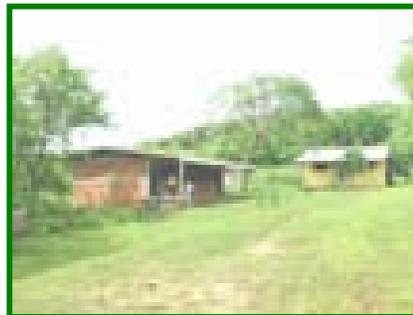
- **Área Geográfica y Dirección** Área rural. Comunidad Ojochal.
- **Accesibilidad:** Accesible todo el año en vehículo doble tracción. Camino en regular estado.
- **Área de terreno y construida:** Área aproximada de terreno 506.96 m<sup>2</sup> y Área Construida 153.01 m<sup>2</sup>.
- **Legalidad del terreno:** No es legalmente del MECD.
- **Topografía:** Plana, con una pendiente del 3% de Este a Oeste.

Vista panorámica del centro escolar

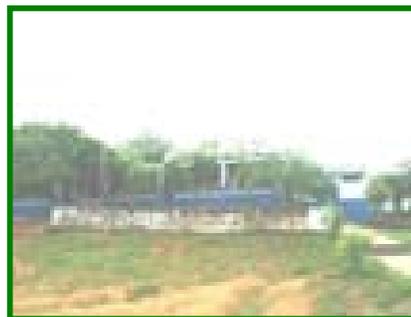
- **Área Geográfica y Dirección** Área rural. Comunidad María Auxiliadora.
- **Accesibilidad:** Accesible todo el año en vehículo doble tracción. Carretera en buen estado.
- **Área de terreno y construida:** Área aproximada de terreno 6,941.25 m<sup>2</sup> y Área Construida 385.75 m<sup>2</sup>.
- **Legalidad del terreno:** No es legalmente del MECD.
- **Topografía:** Fuertemente inclinada, con una pendiente del 40% de Noreste a Suroeste.

Vista panorámica del centro escolar

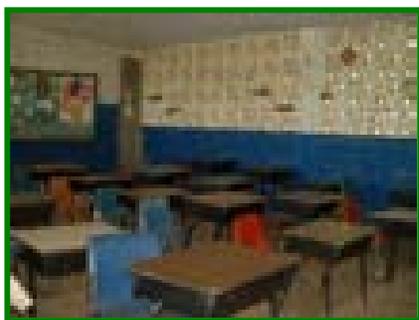
**Agrupamiento 1 (Lineal):** Cuenta con 3 aulas de clases y 1 dirección en regular estado. El sistema constructivo es prefabricado con cerramiento de losetas, cubierta de láminas autoportantes, piso embaldosado, ventanas de aluminio y vidrio protegidas con verjas metálicas y puertas de madera sólida. Construcción en el año 1983 por gobierno. Requiere reparación.

Vista interna del aula, Agrupamiento 1

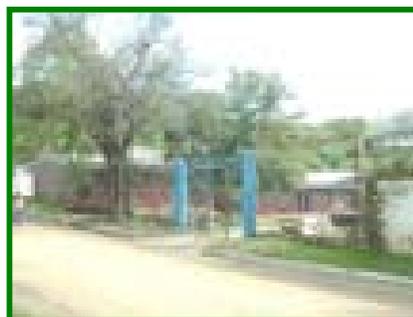
- **Área Geográfica y Dirección** Área Urbana. Barrio Luis Arroyo.
- **Accesibilidad:** Accesible todo el año en vehículo doble tracción. Calles en buen estado.
- **Área de terreno y construida:** Area aproximada de terreno 1,648.01 m<sup>2</sup> y Área Construida 1,001.97 m<sup>2</sup>.
- **Legalidad del terreno:** No es legalmente del MECD.
- **Topografía:** Plana, con una pendiente del 3% de Sur a Norte.

Vista panorámica del Preescolar

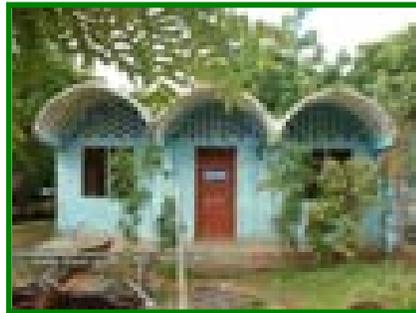
Existe afectación por vientos cada año en el centro, este ha dañado los techos.

La cubierta de techo utilizado en el agrupamiento 4, no es recomendable para uso escolar.

Vista del agrupamiento 4.

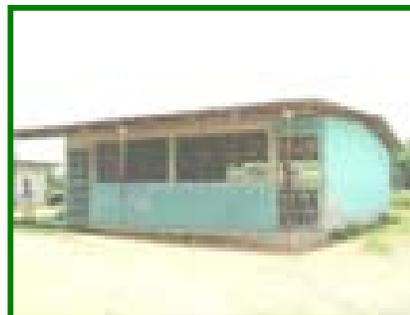
- **Área Geográfica y Dirección** Área Urbana. Barrio Carlos Holman.
- **Accesibilidad:** Accesible todo el año en vehículo doble tracción. Calles en buen estado.
- **Área de terreno y construida:** Área aproximada de terreno 75.38 m<sup>2</sup> y Área Construida 75.38 m<sup>2</sup>.
- **Legalidad del terreno:** No es legalmente del MECD.
- **Topografía:** Plana, con una pendiente del 2% de Este a Oeste.

Vista panorámica del centro escolar

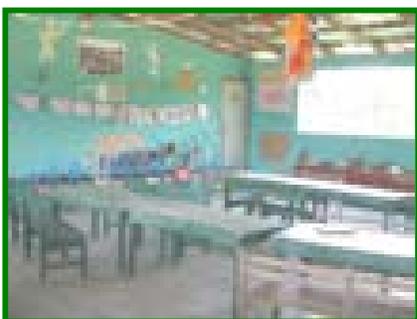
**Agrupamiento 1 (Unitario):** Cuenta con 1 aula de clases y 1 servicio sanitario en regular estado. El sistema constructivo es de estructura de concreto con cerramiento de bloques de concreto, estructura de techo de madera con cubierta de láminas de zinc galvanizado, pisos de ladrillo corriente, ventanas y puertas protegidas con verjas metálicas. Construcción en el año 1987 por comunidad. Requiere reparación.

Vista interna del aula de clases

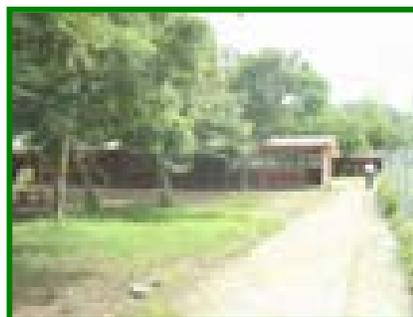
- **Área Geográfica y Dirección** Área Urbana. Barrio José Alberto Barberena.
- **Accesibilidad:** Accesible todo el año en vehículo doble tracción. Calles en regular estado.
- **Área de terreno y construida:** Area aproximada de terreno 9,890.93 m<sup>2</sup> y Área Construida 2,501.55 m<sup>2</sup>.
- **Legalidad del terreno:** No es legalmente del MECD.
- **Topografía:** Plana, con una pendiente del 2% de Norte a Sur.

Vista panorámica del Instituto

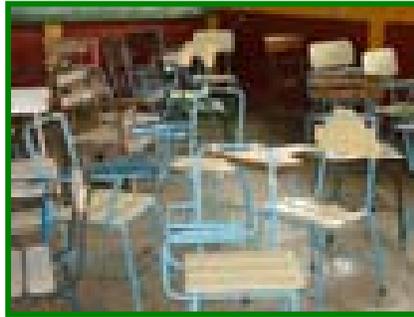
Existe afectación por vientos cada año el que ha dañado la estructura y cubierta de techo del Instituto.

Vista interior de un aula de clases  
Agrupamiento 1.

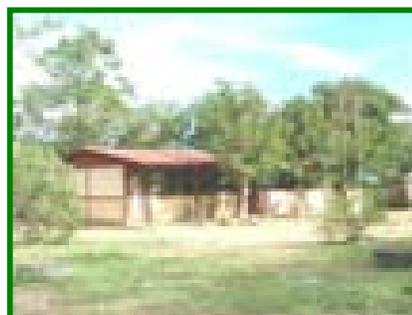
- **Área Geográfica y Dirección** Área Rural. Comunidad La Cuesta.
- **Accesibilidad:** Accesible todo el año en vehículo doble tracción. Carretera en buen estado.
- **Área de terreno y construida:** Área aproximada de terreno 1,076.58 m<sup>2</sup> y Área Construida 128.58 m<sup>2</sup>.
- **Legalidad del terreno:** No es legalmente del MECD.
- **Topografía:** Plana, con una pendiente del 3% de Noroeste a Sureste.

Vista panorámica del centro educativo.

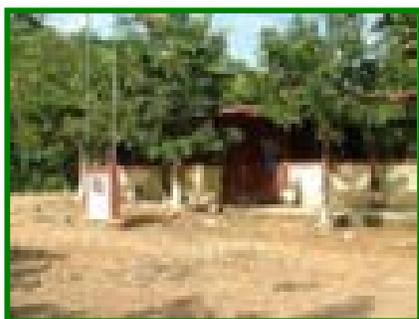
**Agrupamiento 1 (Unitario):** Cuenta con 2 aulas de clases en regular estado. El sistema constructivo es de estructura de concreto con cerramiento de bloques de concreto, estructura de techos metálica, con cubierta de láminas de zinc galvanizado, piso de ladrillo corriente, ventanas de aluminio y vidrio protegidas con verjas metálicas y puertas de madera sólida. Construcción en el año 1987 por comunidad. Requiere reparación.

Vista parcial del Agrupamiento 1

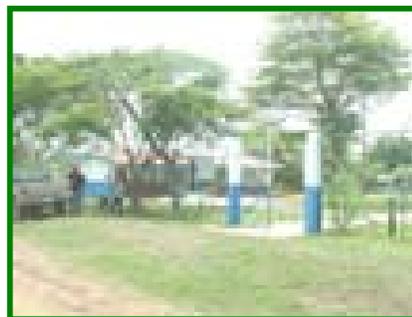
- **Área Geográfica y Dirección** Área rural. Comunidad San Antonio del Bastón.
- **Accesibilidad:** Accesible todo el año en vehículo doble tracción. Caminos en regular estado.
- **Área de terreno y construida:** Área aproximada de terreno 1,891.60 m<sup>2</sup> y Área Construida 418.46 m<sup>2</sup>.
- **Legalidad del terreno:** No es legalmente del MECD.
- **Topografía:** Plana, con una pendiente del 3% de Oeste a Este.

Vista panorámica del centro escolar

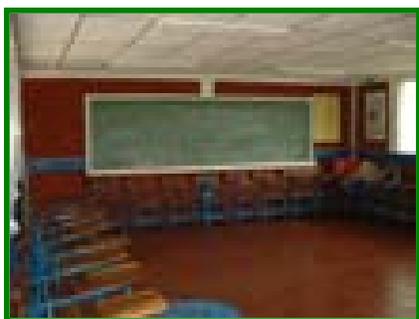
**Agrupamiento 1 (Lineal):** Cuenta con 1 aula de clases en buen estado. El sistema constructivo estructura de concreto con cerramiento de ladrillo de barro, estructura de techo metálica, con cubierta de laminas de zinc galvanizado, piso de ladrillo corriente, ventanas de aluminio y vidrio protegidas con verjas metálicas y puertas de madera sólida. Construcción en el año 2001 por FISE. Requiere mantenimiento.

Vista interior del aula multigrado.

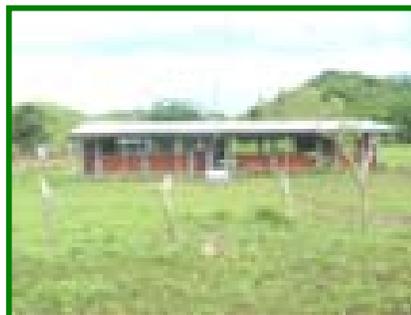
- **Área Geográfica y Dirección** Área Rural. Comunidad El Capulín.
- **Accesibilidad:** Accesible todo el año en vehículo doble tracción. Carretera en buen estado.
- **Área de terreno y construida:** Área aproximada de terreno 7,107.65 m<sup>2</sup> y Área Construida 162.99 m<sup>2</sup>.
- **Legalidad del terreno:** No es legalmente del MECD.
- **Topografía:** Ligeramente inclinada, con una pendiente del 5% de Sureste a Noroeste.

Vista panorámica del centro educativo.

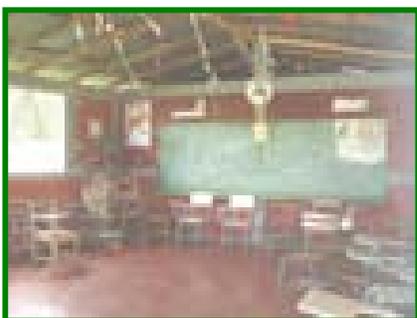
**Agrupamiento 1 (Lineal):** Cuenta con 2 aulas de clases y 1 bodega en regular estado. El sistema constructivo es de estructura de concreto con cerramiento de bloques de concreto, la estructura de techo es metálica con cubierta de láminas de zinc galvanizado, piso de ladrillo corriente, ventanas protegidas con verjas metálicas y puertas de madera a una cara. Construcción en el año 1995 por Hermanamiento Newton. Requiere reparación

Vista interna del aula de clases.

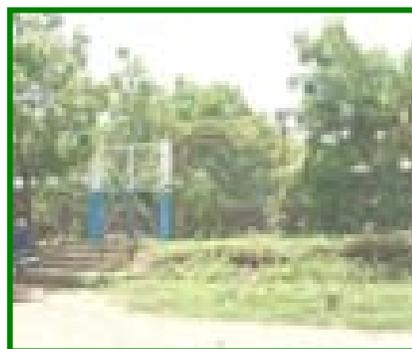
- **Área Geográfica y Dirección** Área Urbana. Barrio La Talanguera.
- **Accesibilidad:** Accesible todo el año en vehículo doble tracción. Calles en regular estado.
- **Área de terreno y construida:** Área aproximada de terreno 1,602.29 m<sup>2</sup> y Área Construida 350.25 m<sup>2</sup>.
- **Legalidad del terreno:** No es legalmente del MECD.
- **Topografía:** Plana, con una pendiente del 2% de Norte a Sur.

Vista del acceso principal al centro escolar.

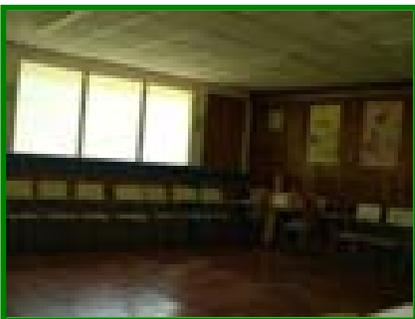
El sistema constructivo utilizado en el agrupamiento 1 y 2 es de estructura de concreto con, cerramiento de ladrillo de barro, estructura de techo metálica con cubierta de laminas de zinc galvanizado, piso de ladrillo corriente, ventanas de aluminio y vidrio protegidas con verjas metálicas y puertas de madera sólida.

Vista interior de un aula de clases.

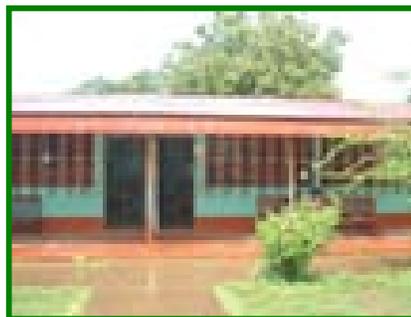
- **Área Geográfica y Dirección** Área Rural. Comunidad El Pochote.
- **Accesibilidad:** Solo en verano en vehículo doble tracción. Camino en regular estado.
- **Área de terreno y construida:** Área aproximada de terreno 983.87 m<sup>2</sup> y Área Construida 217.94 m<sup>2</sup>.
- **Legalidad del terreno:** No es legalmente del MECD.
- **Topografía:** Plana, con una pendiente del 2% de Este a Oeste.

Vista parcial del centro escolar.

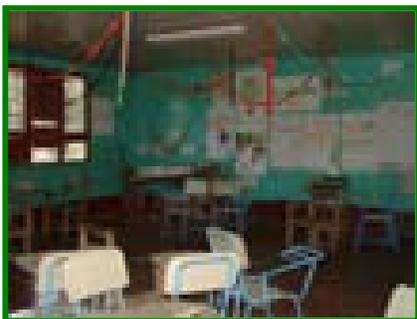
**Agrupamiento 1 (Lineal):** Cuenta con 2 aulas de clases en regular estado. El sistema constructivo es de estructura de concreto con cerramiento de bloques de concreto, estructura de techos de madera, cubierta de laminas de zinc, piso de ladrillo corriente, ventanas de madera protegidas con verjas metálicas y puertas de madera sólida. Construcción en el año 1999 por FISE. Requiere reparación

Vista interna de aula de clases

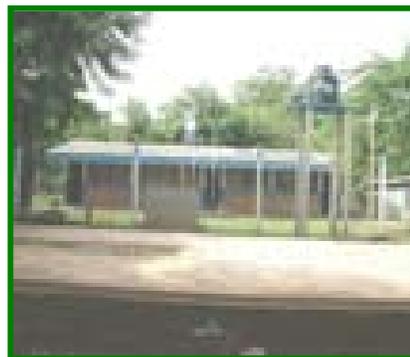
- **Área Geográfica y Dirección** Área Rural. Comunidad Tortuga.
- **Accesibilidad:** Solo en verano en vehículo doble tracción. Camino en mal estado.
- **Área de terreno y construida:** Área aproximada de terreno 669.68 m<sup>2</sup> y Área Construida 209.36 m<sup>2</sup>.
- **Legalidad del terreno:** No es legalmente del MECD.
- **Topografía:** Plana, con una pendiente del 2% de Este a Oeste.

Vista panorámica del centro escolar.

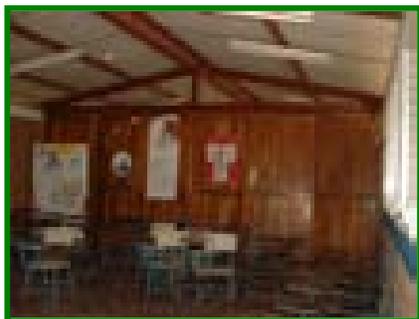
**Agrupamiento 1 (Lineal):** Cuenta con 2 aulas de clases en regular estado. El sistema constructivo es de estructura de concreto con cerramiento de ladrillo de barro, estructura de techo metálica con cubierta de láminas de pycem, piso de ladrillo corriente, ventanas de aluminio y vidrio protegidas con verjas metálicas y puertas de madera sólida. Construcción en el año 1995 por FISE. Requiere reparación.

Vista interior de un aula de clases.

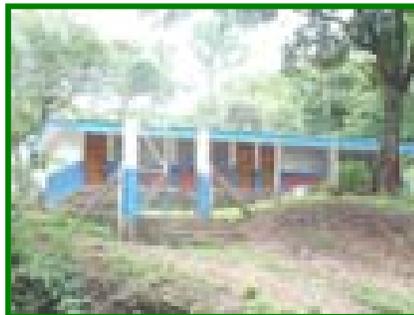
Vista del acceso principal y del Agrupamiento 1

**Agrupamiento 1 (Lineal):** Cuenta con 2 aulas de clases en buen estado. El sistema constructivo es de estructura de concreto con cerramiento de ladrillo de barro, estructura de techo metálica con cubierta de laminas de zinc galvanizado, piso de ladrillo corriente, ventanas de aluminio y vidrio protegidas con verjas metálicas y puertas de madera sólida. Construcción en el año 1998 por FISE. Requiere mantenimiento.

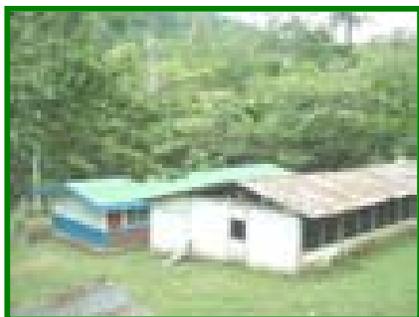
Vista panorámica del centro educativo.

**Agrupamiento 2 (Lineal):** Corresponde al antiguo edificio donde funcionaba el centro escolar, el que se encuentra sin uso, cuenta con 2 aulas en mal estado. El sistema constructivo es de estructura de madera con cerramiento de bloque de concreto, estructura de techos de madera, cubierta de lamina de zinc. Construcción en el año 1974 por el Gobierno. Requiere demolición.

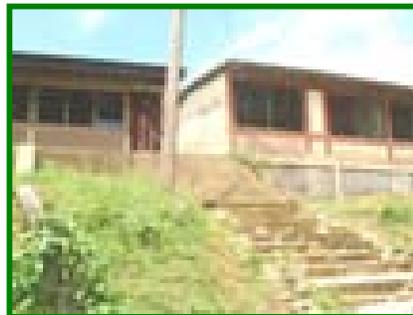
- **Área Geográfica y Dirección** Área Rural. Comunidad El Bastón.
- **Accesibilidad:** Solo en verano en vehículo doble tracción. Camino en regular estado.
- **Área de terreno y construida:** Área aproximada de terreno 7,847.66 m<sup>2</sup> y Área Construida 336.15 m<sup>2</sup>.
- **Legalidad del terreno:** No es legalmente del MECD.
- **Topografía:** Fuertemente inclinada, con una pendiente del 70% de Sur a Norte.

Vista de acceso principal al Centro escolar

La escuela no cuenta con servicio agua potable, sin embargo existe un pozo comunal. Cuenta con servicio de energía eléctrica siendo el servicio de buena calidad, carece del servicio de recolección de basura, esta se quema en la escuela. Así mismo carece de servicio de telecomunicaciones y alcantarillado sanitario y la letrina se encuentra totalmente deteriorada.

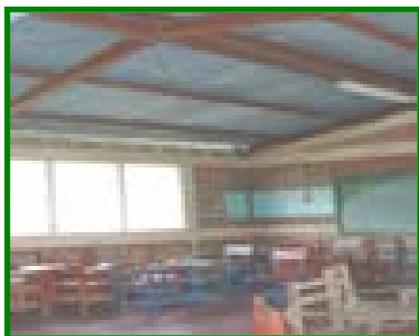
**Agrupamiento 1 (Unitario):** Cuenta con 1 aula de clases en regular estado. El sistema constructivo es de estructura de concreto con cerramiento de ladrillo de barro, estructura de techo metálica con cubierta de laminas de zinc galvanizado, pisos de ladrillo corriente, ventanas de aluminio y vidrio protegidas con verjas metálicas y puertas de madera sólida. Construcción en el año 1998 por FISE. Requiere reparación.

Vista interior del aula de clases del Agrupamiento 1

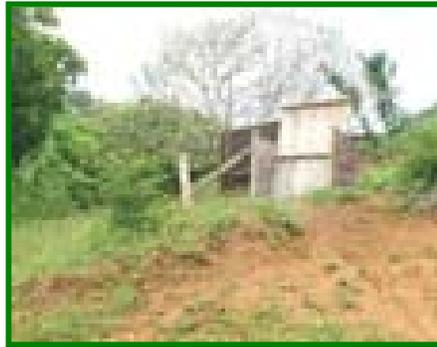
Vista de Letrina en mal estado

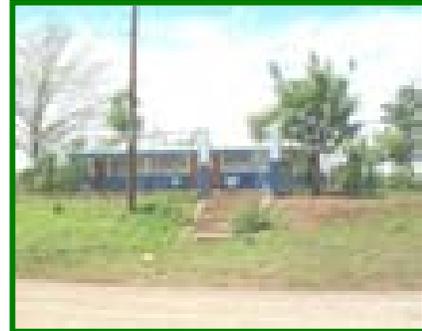
- **Área Geográfica y Dirección** Área Rural. Comunidad Zaragoza.
- **Accesibilidad:** Accesible en verano en vehículo doble tracción. Camino en regular estado.
- **Área de terreno y construida:** Área aproximada de terreno 1,291.47 m<sup>2</sup> y Área Construida 423.36 m<sup>2</sup>.
- **Legalidad del terreno:** No es legalmente del MECD.
- **Topografía:** Fuertemente inclinado, con una pendiente del 25% de Sureste a Noroeste.

Vista panorámica del centro escolar

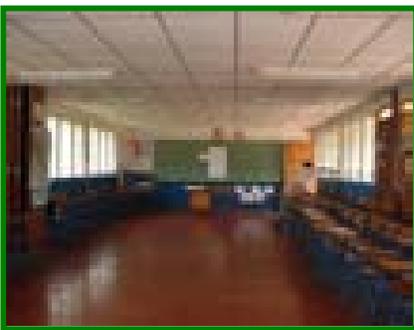
**Agrupamiento 1 (Lineal):** Cuenta con 1 aula de clases en buen estado. El sistema constructivo es de concreto reforzado con cerramiento de ladrillo de barro, estructura de techo metálica, con cubierta de láminas de zinc galvanizado, piso de ladrillo corriente, ventanas de aluminio y vidrio protegidas con verjas metálicas y puertas de madera sólida. Construcción en el año 2001 por FISE. Requiere mantenimiento.

Vista interior del agrupamiento

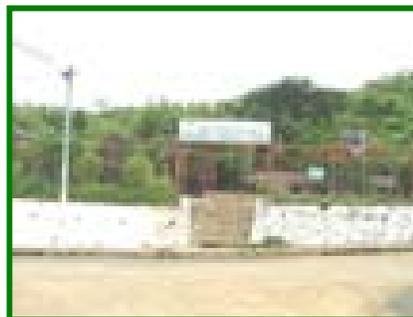
- **Área Geográfica y Dirección** Área Urbana. Barrio Luis Arroyo.
- **Accesibilidad:** Accesible todo el año vehículo doble tracción. Calles en buen estado.
- **Área de terreno y construida:** Área aproximada de terreno 3,160.56 m<sup>2</sup> y Área Construida 1,566.02 m<sup>2</sup>.
- **Legalidad del terreno:** No es legalmente del MECD.
- **Topografía:** Plana, con una pendiente del 2% de Norte a Sur.

Vista panorámica del centro escolar.

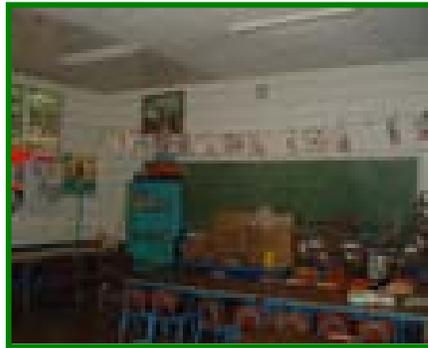
Existe afectación por vientos, principalmente en la estructura y cubierta de techos de los agrupamientos.

Vista interna de aula de preescolar en el  
Agrupamiento 5

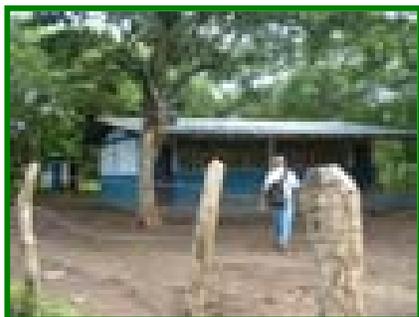
Vista panorámica del agrupamiento.

**Agrupamiento 1 (Unitario):** Cuenta con 1 aula de clases en regular estado. El sistema constructivo es de estructura de concreto con cerramiento de ladrillo de barro, estructura de techo de madera con cubierta de láminas de zinc galvanizado, piso de ladrillo corriente, ventanas de aluminio y vidrio protegidas con verjas metálicas y puertas de madera sólida. Construcción en el año 2000 por Hermanamiento Newton. Requiere reparación.

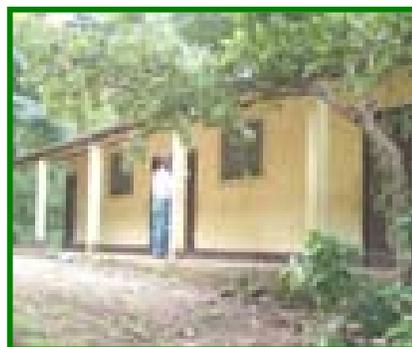
Vista parcial del Agrupamiento

**Agrupamiento 1 (lineal):** Cuenta con 2 aulas de clases en regular estado. El sistema constructivo utilizado es de estructura de concreto con cerramiento de bloques de concreto, estructura de techo de madera con cubierta de láminas de zinc galvanizado, piso de ladrillos corriente, ventanas de aluminio y vidrio protegidas con verjas metálicas y puertas de madera a una cara. Construcción en el año 1988 por Hermanamiento Suizo. Requiere reparación.

Existe afectación por las lluvias en el invierno, debido a que el agua penetra en las aulas de clases y estas se inundan.

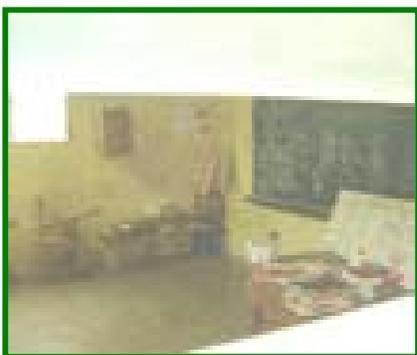
Vista interior del aula de clases

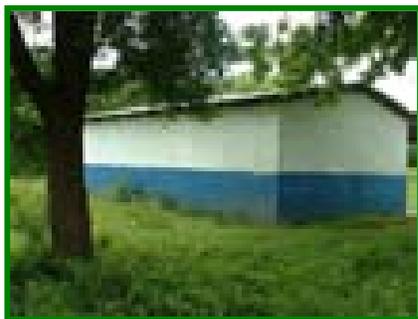
**Agrupamiento 1 (Lineal):** Cuenta con 1 aula de clases en buen estado. El sistema constructivo es de estructura de concreto con cerramiento de ladrillo de barro, estructura de techos de madera, con cubierta de láminas de zinc galvanizado, piso de ladrillo corriente, ventanas protegidas con verjas metálicas y puertas de madera sólida. Construcción en el año 1998 por Hermanamiento Newton. Requiere mantenimiento.

Vista posterior del Agrupamiento.

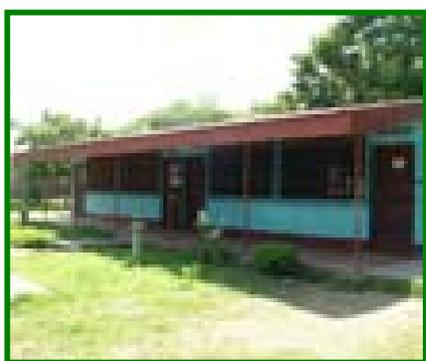
Vista del Agrupamiento 3.

**Agrupamiento 3 (Lineal):** Cuenta con 1 dirección y 1 biblioteca en buen estado. Construcción en el año 1997 por FISE. Requiere mantenimiento.

El sistema constructivo de los agrupamientos 2, 3 y 4 es de estructura de concreto, con cerramiento de bloques de concreto, estructura de techo de madera con cubierta de láminas de zinc galvanizado, piso de ladrillo corriente, ventanas de madera protegidas con verjas metálicas y puertas de madera sólida.

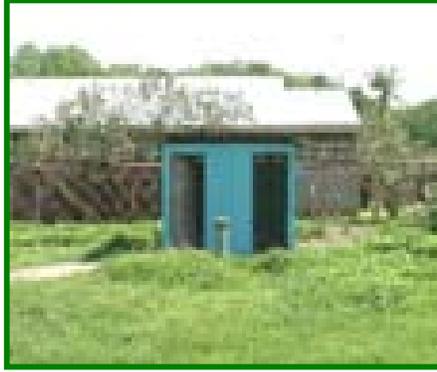
El colegio cuenta con servicio de agua potable brindado por la Empresa ENACAL y energía eléctrica que brinda Unión FENOSA siendo el servicio de regular calidad. Carece de los servicios de telecomunicaciones y recolección de basura los desperdicios son quemados en el local. Así mismo no cuenta con sistema de alcantarillado sanitario. Se utilizan 2 letrinas que se encuentran en regular estado.

Vista de letrinas en regular estado

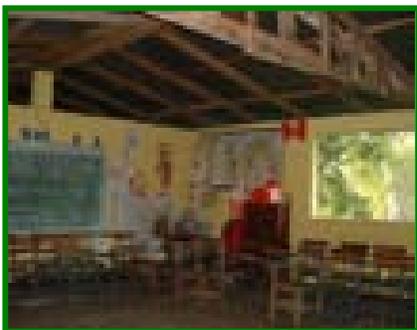
Vista interna de aula de clases

**Agrupamiento 1 (Lineal):** Cuenta con 2 aulas de clases en regular estado. Construcción en el año 2000 por Hermanamiento Sauda Noruega. Requiere reparación.

**Agrupamiento 2 (Unitario):** Cuenta con 1 aula de clases en regular estado. Construcción en el año 2001 por Hermanamiento Gisseem Alemania. Requiere reparación.

El sistema constructivo de estos agrupamientos es de estructura de concreto con cerramiento de bloques de concreto, estructura de techos de madera, con cubierta de láminas de zinc galvanizado, piso de ladrillo corriente, ventanas protegidas con verjas metálicas y puertas de madera sólida.

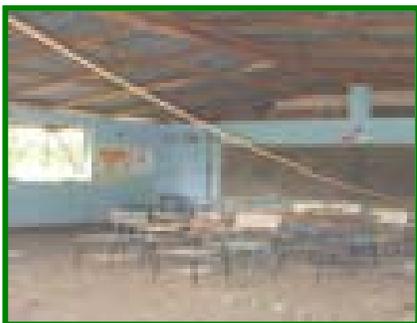
**Agrupamiento 1 (Lineal):** Cuenta con 2 aulas de clases y 1 bodega en buen estado. El sistema constructivo es de estructura de concreto con cerramiento de bloques de concreto, estructura de techos de madera con cubierta de laminas de zinc galvanizado, piso embaldosados, ventanas protegidas con verjas metálicas y puertas de madera sólida. Construcción en el año 1995 por Hermanamiento Noruego. En Junio del 2003 estaba siendo reparando por APRENDE.

Vista interna de un aula de clases.

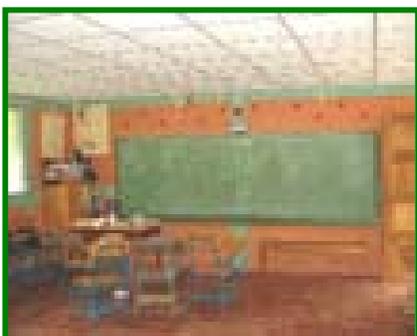
**Agrupamiento 1 (Lineal):** Cuenta con 2 aulas de clases en regular estado. El sistema constructivo es de estructura de concreto con cerramiento de ladrillo de barro, estructura de techo metálica, con cubierta de laminas de zinc galvanizado, piso de ladrillo corriente, ventanas de aluminio y vidrio protegidas con verjas metálicas y puertas de madera sólida. Construcción en el año 2000 por FISE. Requiere reparación.

Vista interior de aula de clases

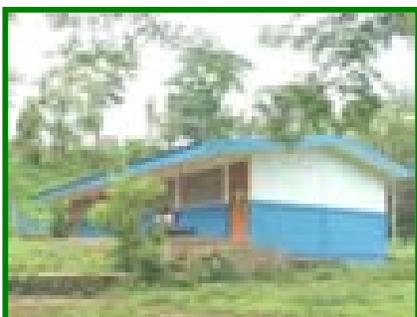
**Agrupamiento 1 (lineal):** Cuenta con 2 aulas de clases en buen estado. El sistema constructivo es de estructura de concreto con cerramiento de bloques de concreto, estructura de techos de madera, con cubierta de laminas de zinc galvanizado, piso de ladrillo corriente, ventanas de aluminio y vidrio protegidas con verjas metálicas y puertas de madera sólida. Construcción en el año 2000 por FISE. Requiere mantenimiento.

Vista panorámica de Agrupamiento 1.

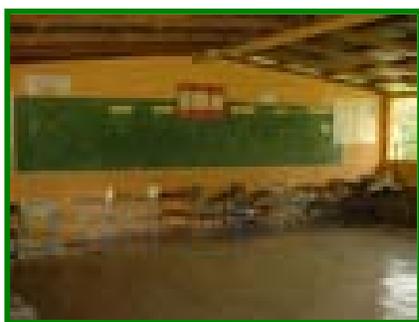
**Agrupamiento 1 (Unitario):** Cuenta con 1 aula de clases en mal estado. El sistema constructivo es de estructura de concreto con cerramiento de bloques de concreto, estructura de techo metálica con cubierta de laminas de zinc galvanizado, pisos de ladrillo corriente, ventanas y puertas protegidas con verjas metálicas. Construcción en el año 1997 por Hermanamiento Noruego. Requiere reemplazo.

Vista interior del aula de clases

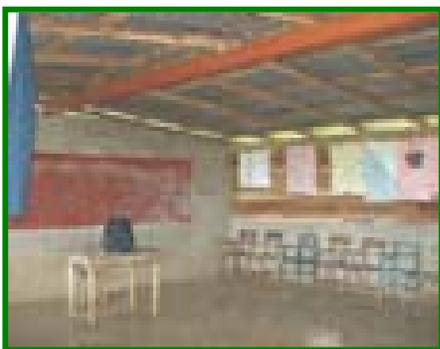
**Agrupamiento 1 (Unitario):** Cuenta con 1 aula de clases en regular estado. El sistema constructivo es de estructura de concreto con cerramiento de bloques de concreto, estructura de techos de madera combinada con estructura metálica y cubierta de laminas de zinc, piso de ladrillo corriente, ventanas y puertas protegidas con verjas metálicas. Construcción en el año 1999 por Hermanamiento Sawda. Requiere reparación.

Vista interior del aula de clases

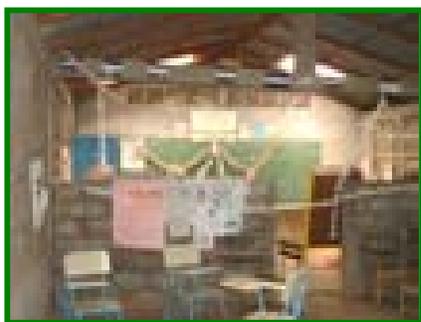
**Agrupamiento 1a (Lineal):** Cuenta con 2 aulas de clases en mal estado. El sistema constructivo es de estructura de concreto con cerramiento de bloques de concreto, estructura de techo de madera con cubierta de láminas de zinc galvanizado, piso embaldosado, boquetes de ventanas con bloques decorativo y puertas de madera sólida. Construcción en el año de 1995 por Hermanamiento Newton. Requiere reemplazo.

Vista interior del aula de clases

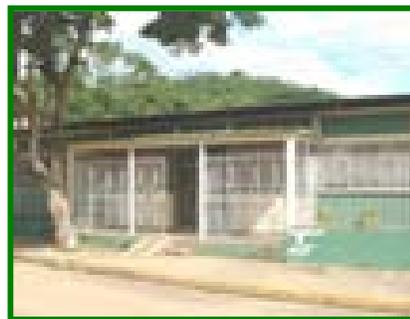
Vista del acceso principal al colegio

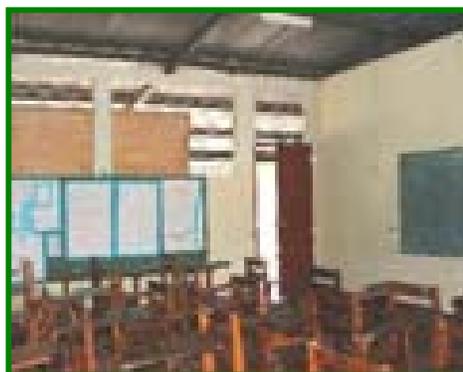
Existe afectación por vientos el que ha dañado el techo del local escolar.

Vista interior de aula de clases

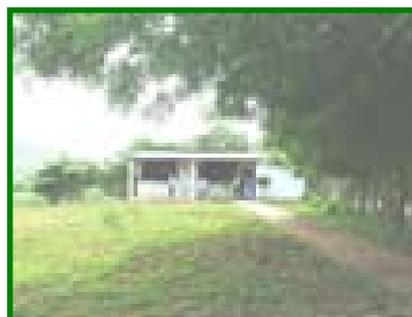
Vista panorámica del centro educativo

**Agrupamiento 1 (lineal):** Cuenta con 1 aula de clases y 1 bodega en regular estado. El sistema constructivo utilizado en el agrupamiento es de mampostería confinada, cerramiento de ladrillo cuarterón, estructura de techos de madera, cubierta de laminas de zinc, piso de ladrillo corriente, ventanas protegidas con verjas metálicas y puertas de madera sólida. Construcción en el año de 1994 por Gobierno. Requiere reparación.

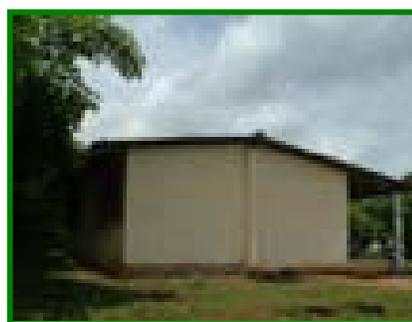
Vista panorámica de agrupamiento

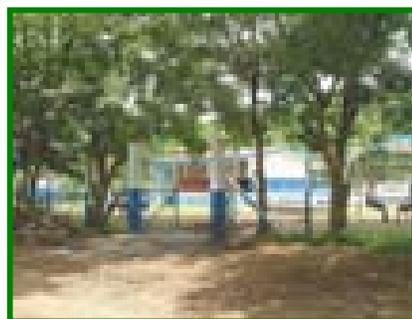
Vista panorámica del centro escolar

**Agrupamiento 1 (Unitario):** Cuenta con 2 aulas de clases en buen estado. Construcción en el año 2001 por APRENDE. Requiere mantenimiento.

**Agrupamiento 2 (Unitario):** Cuenta con 1 aula de clases en buen estado. Construcción en el año 2001 por APRENDE. Requiere mantenimiento. El sistema constructivo utilizado en los agrupamientos 1 y 2 son de mampostería confinada, cerramiento de ladrillo cuarterón, estructura de techos metálica, cubierta de laminas de zinc, piso de ladrillo corriente, ventanas de aluminio y vidrio protegidas con verjas metálicas y puertas de madera sólida.

Existe afectación por vientos en el centro, este daña los techos y cielos rasos de los agrupamientos.

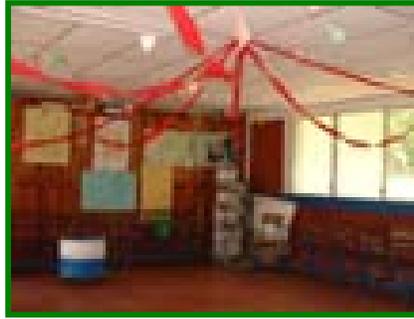
Vista interna de aula de clases

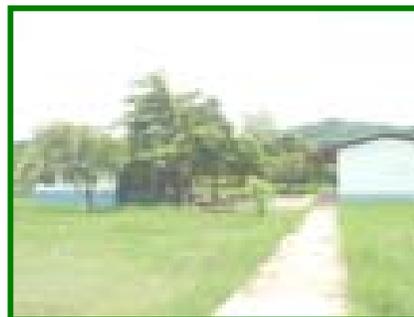
Vista panorámica del centro escolar

**Agrupamiento 1 (Unitario):** Cuenta con 3 aulas de clases en regular estado. Construcción en el año 1985 por Grupo Sofonias. Requiere mantenimiento.

**Agrupamiento 2 (Unitario):** Cuenta con 2 aulas de clases en buen estado. Construcción en el año 1993 por FISE. El sistema constructivo utilizado en ambos agrupamientos es de mampostería confinada, cerramiento de bloque de concreto, estructura de techos metálica, cubierta de laminas de zinc, pisos de ladrillo corriente, ventanas y puertas protegidas con verjas metálicas en el agrupamiento 1 y ventanas de madera en el agrupamiento 2. Requiere mantenimiento.

**Agrupamiento 3 (Espacio Abierto):** Consta de 1 Plaza cívica en regular estado. El sistema utilizado es de concreto reforzado. Construcción en los años 1993 por FISE. Requiere reparación.

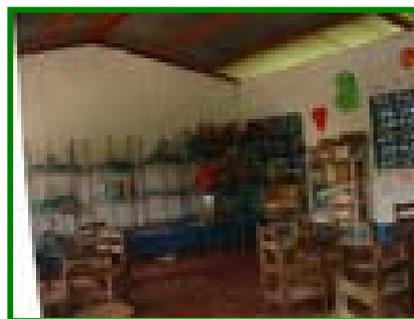
Vista interna de una de las aulas de clases

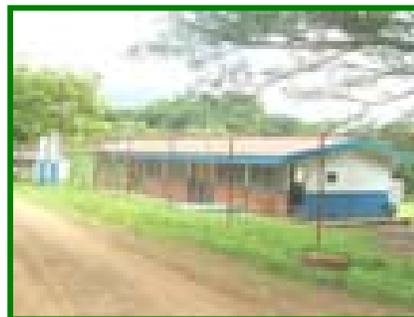
Vista panorámica del centro escolar

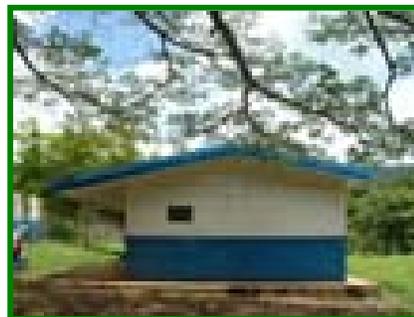
Existe afectación por vientos y afectación por lluvias en el centro, esto se debe a la falta de ventanas.

Vista lateral del agrupamiento 1

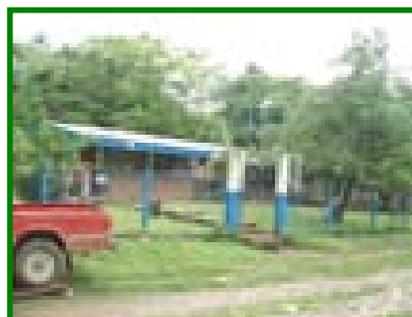
Vista panorámica del centro escolar

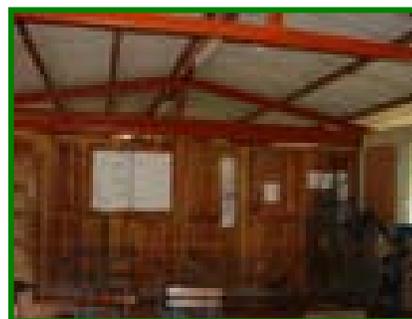
Vista panorámica de una de las aulas de clases.

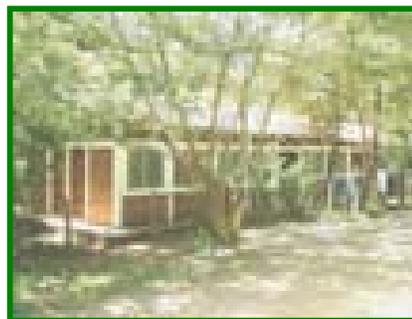
Vista panorámica del centro escolar

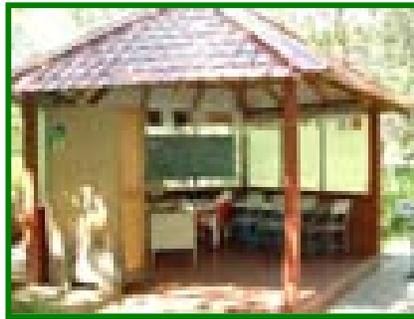
Vista panorámica de una de las aulas de clases.

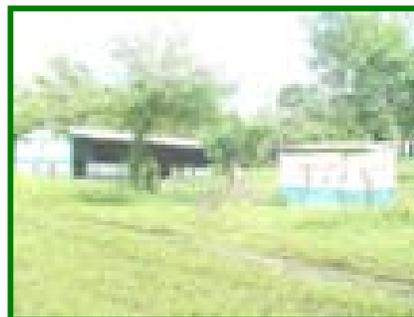
Vista panorámica del centro escolar

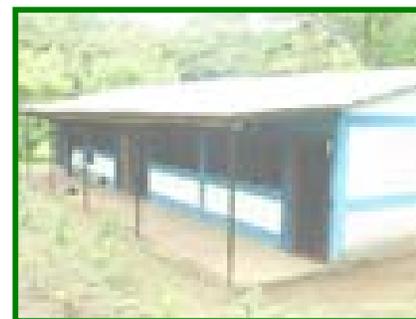
Vista panorámica del agrupamiento 1

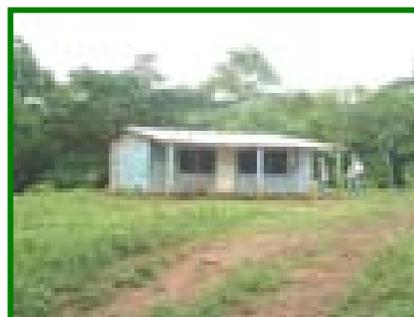
Vista panorámica del agrupamiento

La lluvia inunda el área del pasillo debido a que este no se encuentra revestido.

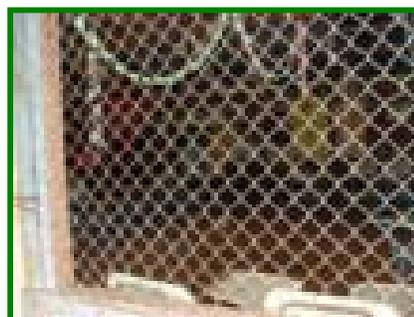
Vista interna de aula de clases

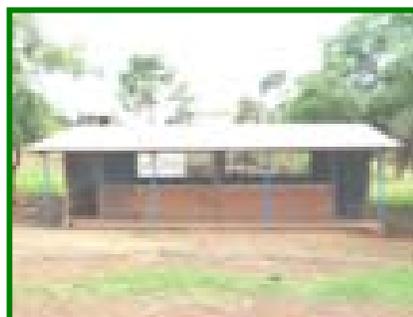
Vista panorámica del agrupamiento

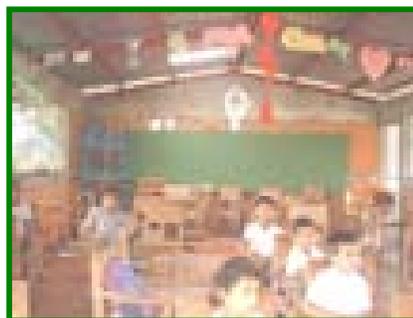
Vista interna de aula de clases.

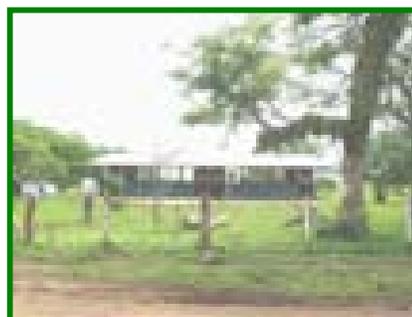
Vista panorámica del centro escolar

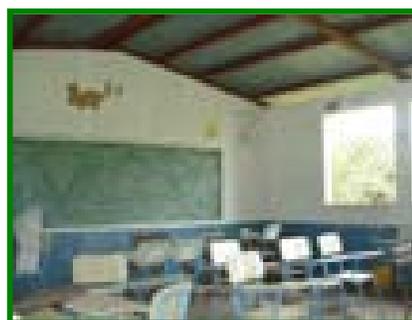
Vista interna de aula de clases

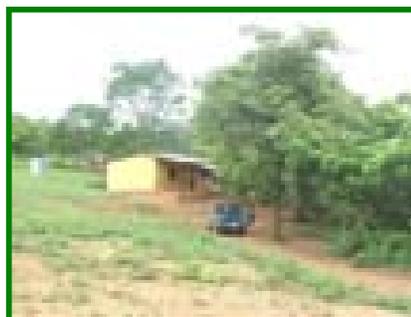
Vista panorámica del centro escolar

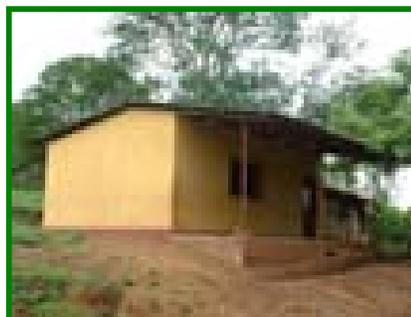
Vista panorámica de agrupamiento

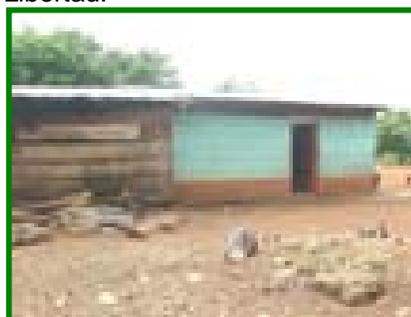
Local no diseñado para escuela, físicamente está conformado por 1 agrupamiento.

Vista panorámica del centro

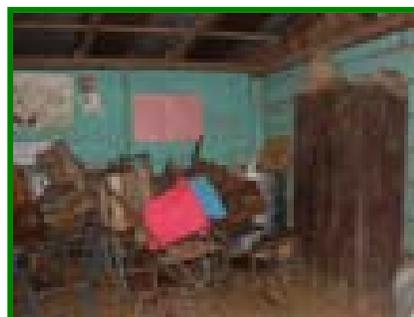
Vista interna del aula de clases

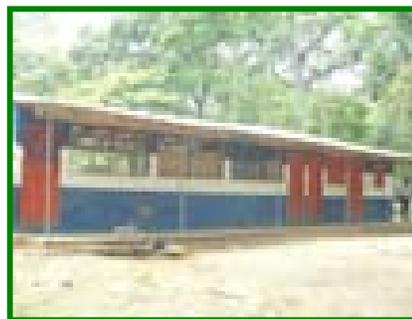
Vista panorámica del centro escolar.

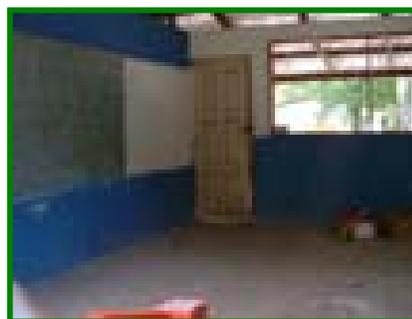
Vista interna de aula de clases

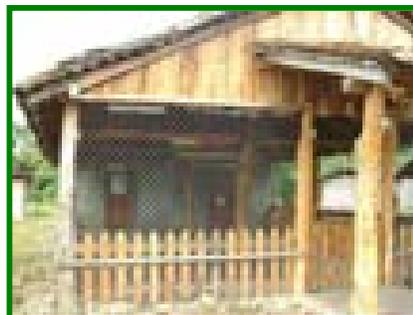
Vista panorámica del preescolar.

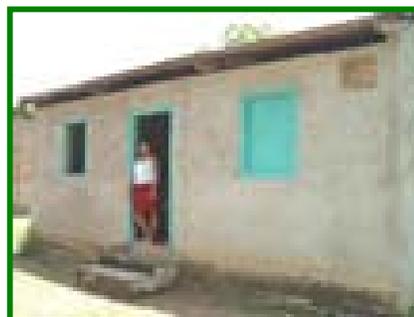
Vista panorámica del preescolar.

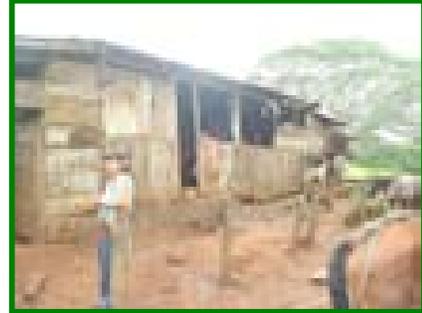
Vista panorámica del preescolar.

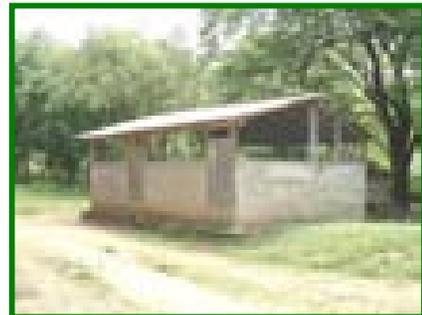
Vista panorámica del preescolar.

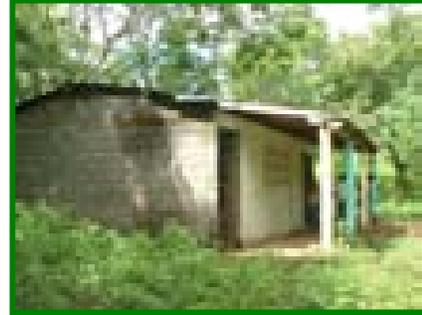
Vista panorámica del preescolar.

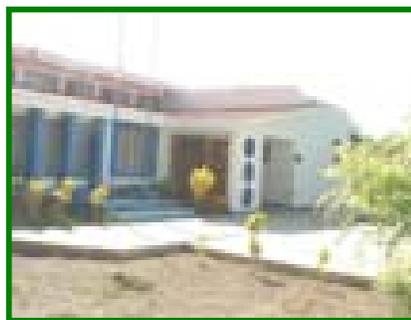
Vista panorámica de la Delegación Municipal.

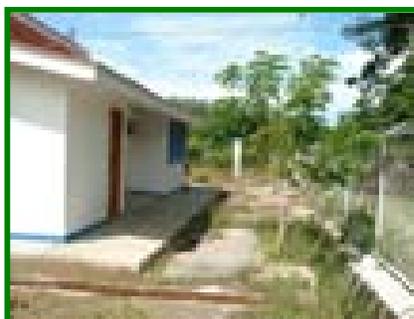
El local donde funciona la Delegación Municipal, presta las condiciones requeridas, ya que las instalaciones están en buen estado, constituidas por sistema constructivo de mampostería confinada, puertas de madera sólida y ventanas de vidrio con marco de aluminio.

Vista lateral de la Delegación
